## 1. IDENTIFICACIÓN DEL PRESTADOR

| 1.1. Nombre o razón social: | INTERASEO S.A.S. E.S.P. | | |
| 1.4. Servicio público domiciliario (SPD) prestado objeto de la vigilancia o inspección: | Operación de la estación de transferencia | | |

| <b>2.5. Ubicaciones físicas o virtuales objeto de la acción:</b> | Estación de transferencia, ubicada en la Vía Palmaseca – Roza, Kilómetro 5 + 200 metros |

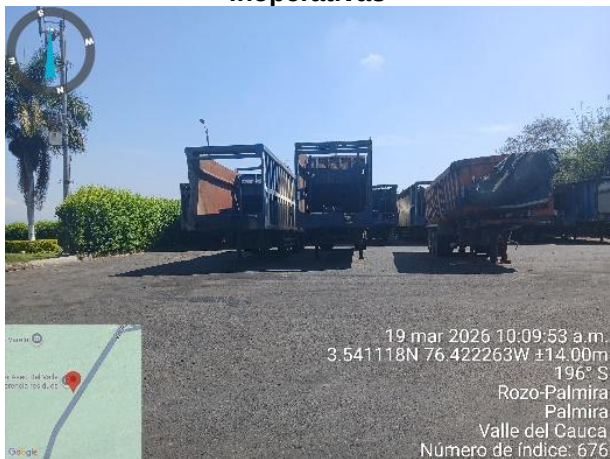
Al ingresar a la estación al costado derecho se ubica el parqueadero, donde al momento de la inspección se ubicaban las cajas de transferencia que estaban en desuso por parte de la operación, debido a diferentes causas como fallas en ruedas, rotura de partes metálicas, deterioro general. Se contabilizaron 12 cajas en desuso para el 19 y 20 de marzo de 2026. Es preciso indicar que en el interior de estas cajas se observaron residuos presentes, como se muestra a continuación:

**Fotografía 5. Vista zona de parqueo de la estación.  
Nótese las cajas de transferencia que están  
inoperativas**

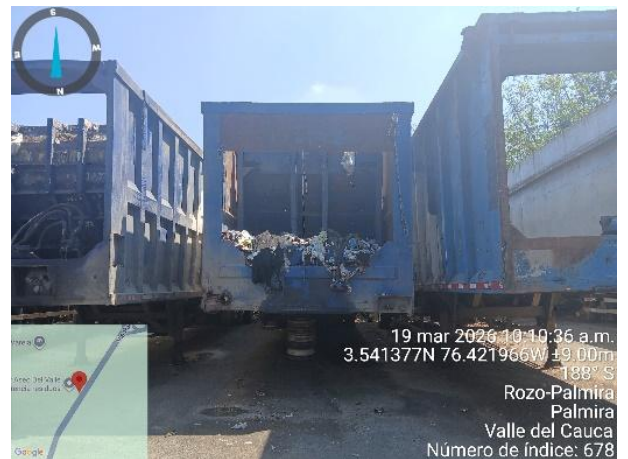
**Fotografía 6. Vista residuos en caja de  
transferencia ubicada en la zona de parqueo**

Con lo anterior, se configura un presunto incumplimiento a las disposiciones del Título 2 de la Parte 3 del Libro 2 del Decreto 1077 de 2015, el cual exige la continuidad y la disposición final adecuada en rellenos sanitarios licenciados.

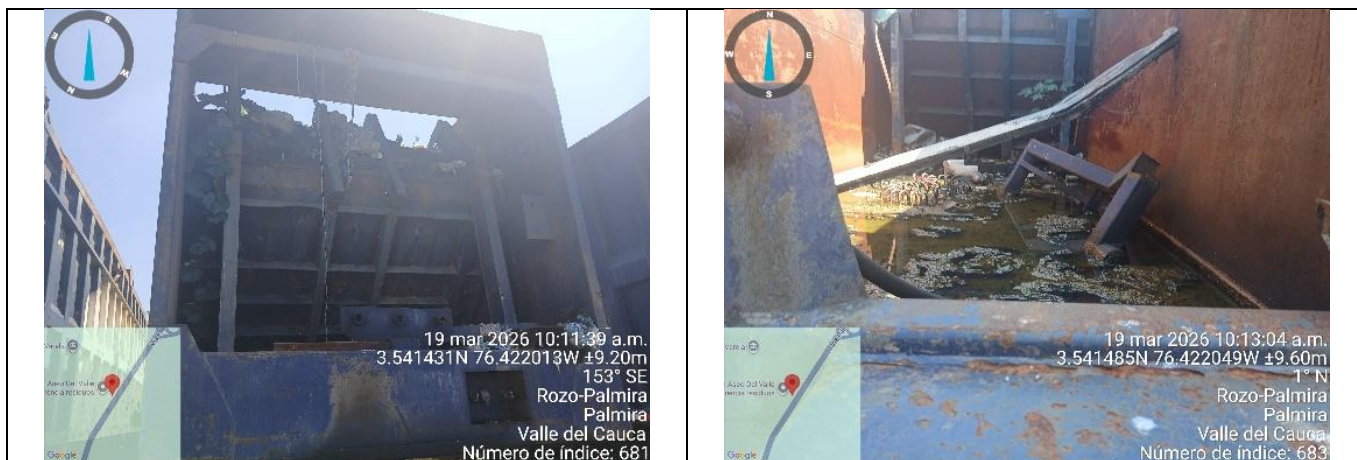
**Fotografía 7. Vista residuos en caja de  
transferencia ubicada en la zona de parqueo**

**Fotografía 8. Vista residuos en caja de  
transferencia ubicada en la zona de parqueo**

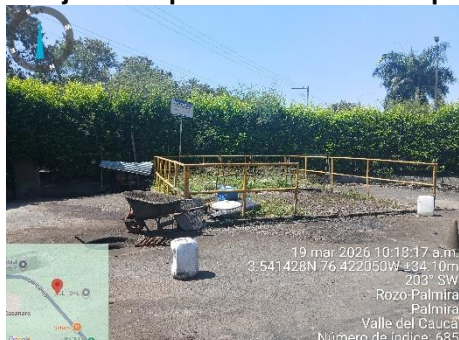
**Fotografía 11. Vista tanque de almacenamiento de lixiviados ubicado al costado izquierdo de la portería, nótese que la caja de inspección carece de tapa**

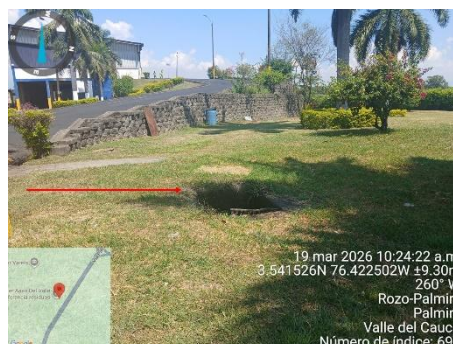
**Fotografía 12. Vista de caja de inspección sin tapa junto a báscula de ingreso a zona de transferencia**

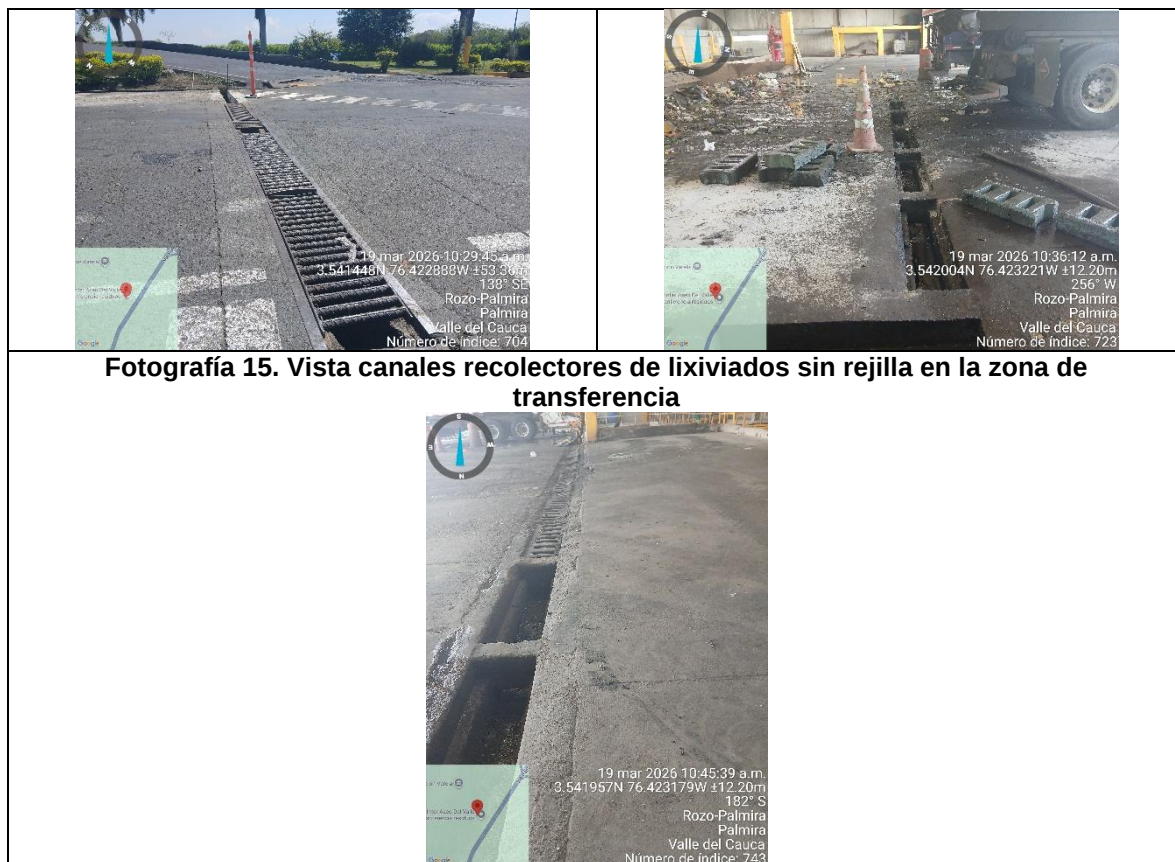
Con respecto a los canales recolectores de lixiviados, estos se observaron sin rejillas en algunos tramos, como se muestra a continuación:

**Fotografía 13. Vista canales recolectores de lixiviados sin rejilla en la rampa de acceso a la zona de transferencia**

**Fotografía 14. Vista canales recolectores de lixiviados sin rejilla en la zona de transferencia**

**Fotografía 15. Vista canales recolectores de lixiviados sin rejilla en la zona de transferencia**

- La identificación de fallas de mantenimiento (tolvas incompletas y ausencia de rejillas en canales de lixiviados), sumada a un Plan de Emergencia y Contingencia (PEC) desactualizado que no integra las 17 amenazas reglamentarias, constituye una inobservancia de las obligaciones operativas del prestador que compromete la seguridad física y ambiental de la estación y evidencia vulnerabilidad de la operación frente a la garantía de la continuidad de la prestación del servicio público de aseo.

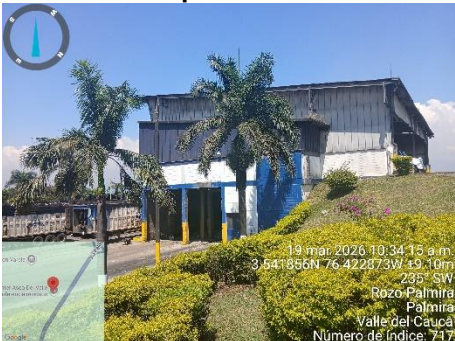
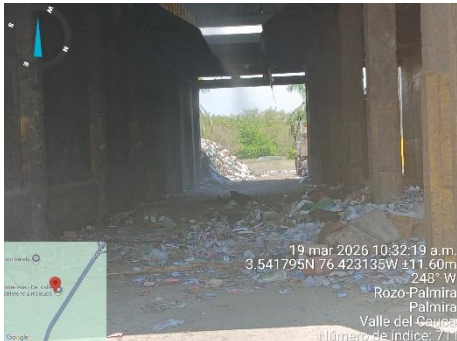
El prestador informó que los residuos que caen fuera del tráiler son movilizados mediante minicargador hasta la parte exterior de la zona de transferencia, donde se acumulan y se apilan. El prestador también indicó que se recolectan de forma diaria para ser llevados al relleno sanitario Colomba - Guabal. Al momento de la inspección, el minicargador limpió el primer nivel, movilizandolos residuos hacia el exterior.

| <p><b>Fotografía 16. Vista zona de transferencia donde se observan los 2 niveles de operación</b></p> <p>19 mar 2026 10:34:15 a.m.<br/>3.541886N 76.422873W ±11.60m<br/>235° SW<br/>Rozo-Palmira<br/>Palmira<br/>Valle del Cauca<br/>Número de índice: 717</p> | <p><b>Fotografía 17. Acumulación de residuos sólidos en el primer nivel de la zona de transferencia</b></p> <p>19 mar 2026 10:32:19 a.m.<br/>3.541795N 76.423135W ±11.60m<br/>243° W<br/>Rozo-Palmira<br/>Palmira<br/>Valle del Cauca<br/>Número de índice: 717</p> |

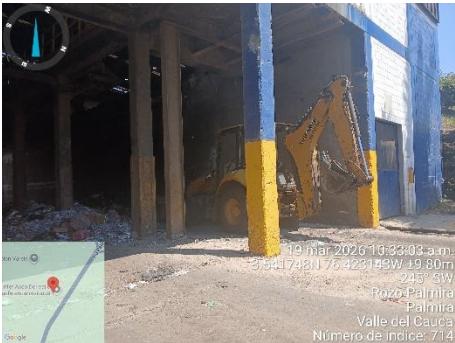
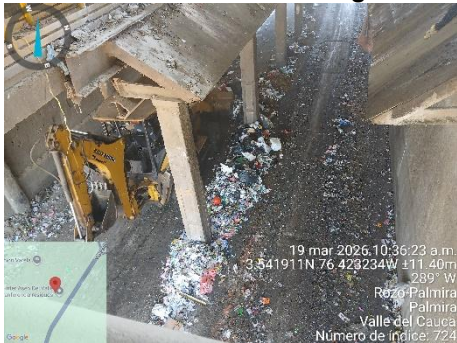
| <p><b>Fotografía 18. Minicargador movilizandolos residuos del primer nivel de la zona de transferencia</b></p> <p>19 mar 2026 10:33:03 a.m.<br/>3.541748N 76.422149W ±11.80m<br/>245° SW<br/>Rozo-Palmira<br/>Palmira<br/>Valle del Cauca<br/>Número de índice: 714</p> | <p><b>Fotografía 19. Minicargador movilizandolos residuos del primer nivel de la zona de transferencia visto desde el segundo nivel</b></p> <p>19 mar 2026 10:36:23 a.m.<br/>3.541911N 76.423234W ±11.40m<br/>289° W<br/>Rozo-Palmira<br/>Palmira<br/>Valle del Cauca<br/>Número de índice: 724</p> |

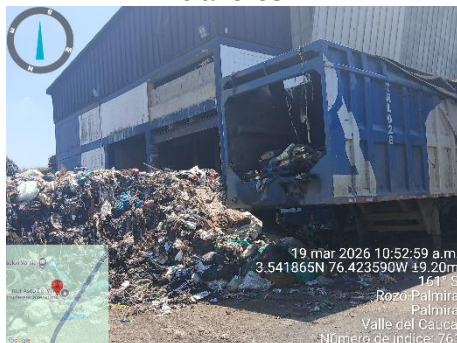
El patio de tráileres se ubica junto a la zona de transferencia, donde también se localiza el montallantas. Al momento de realizar la inspección en esta zona se observaron 13 de cajas de transferencia cubiertas y cargadas con residuos sólidos a la espera de cabezote para ser trasladadas al Relleno Sanitario Colomba - Guabal, como se observa a continuación:

**Fotografía 28. Cajas de transferencia en espera de cabezote ubicados en el patio de tráileres**

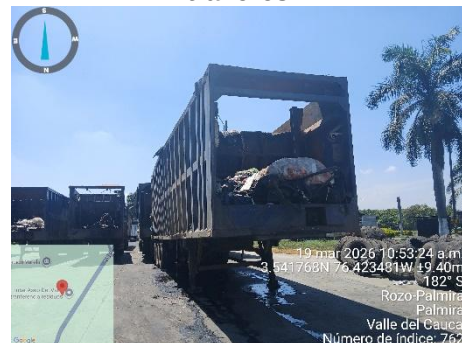
**Fotografía 29. Cajas de transferencia en espera de cabezote ubicados en el patio de tráileres**

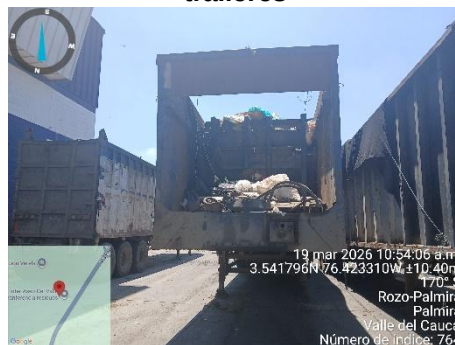
**Fotografía 30. Cajas de transferencia en espera de cabezote ubicados en el patio de tráileres**

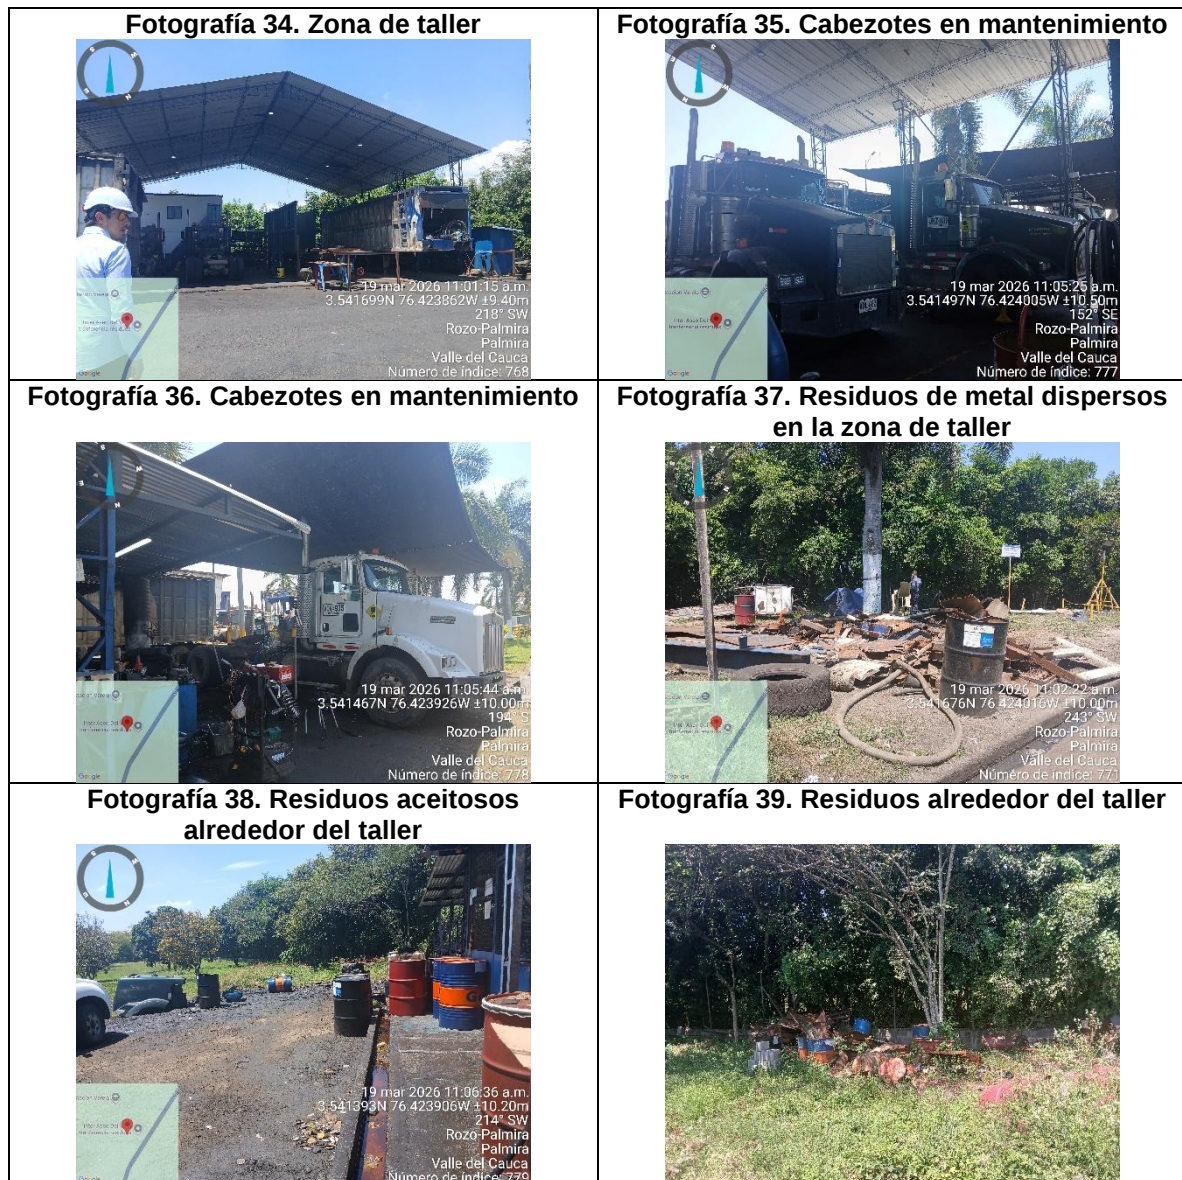
En los alrededores del taller se observaron residuos con aceite expuestos a la intemperie, así como residuos metálicos y de construcción, como se muestra a continuación:

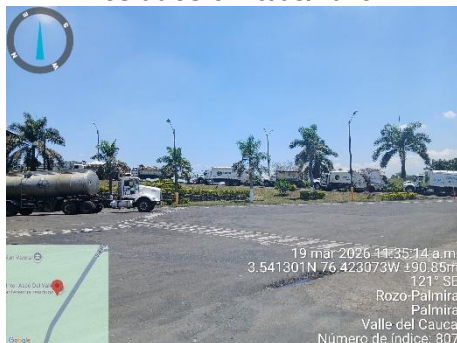
Al respecto el representante del operador que acompañó la visita indicó que si han existido ocasiones en donde los tiempos de espera han sido largos e informó que las demoras están asociadas a los días pico y valle de recolección en la ciudad de Cali. Entendiendo los días pico como aquellos con más generación de residuos y los días valle aquellos con menos generación. Adicionalmente, manifestó que las condiciones de ingreso al Relleno Sanitario Colomba - Guabal, en la temporada de lluvias afectan el retorno de los tráileres a la estación.

**Fotografía 44. Vista de carros compactadores en espera de transferir residuos el 19/03/2026**

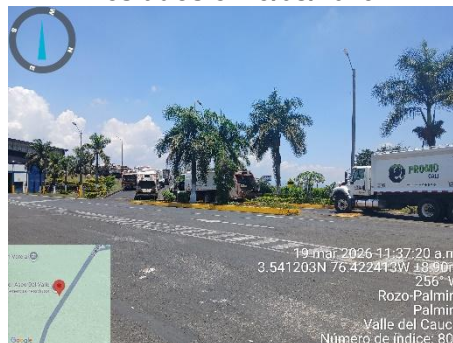
**Fotografía 45. Vista de carros compactadores en espera de transferir residuos el 19/03/2026**

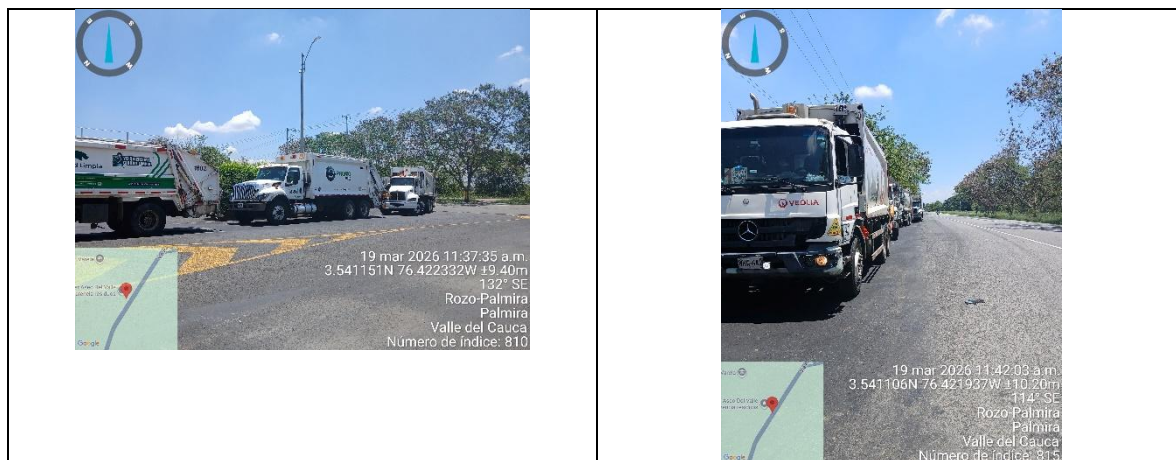
**Fotografía 46. Vista de carros compactadores en espera de transferir residuos el 19/03/2026**

**Fotografía 47. Vista de carros compactadores en espera de transferir residuos el 19/03/2026**

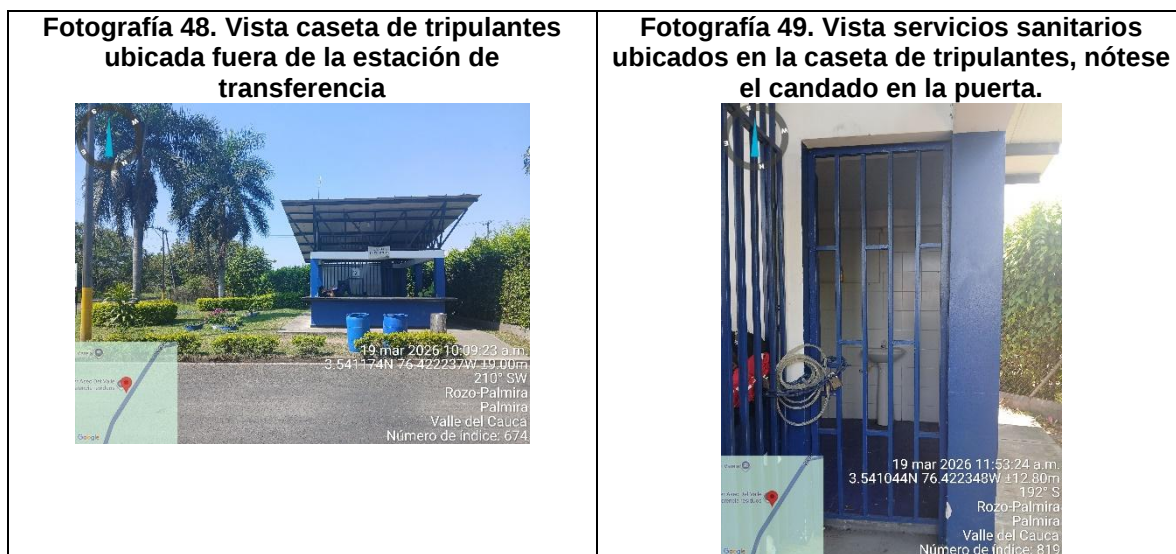
Con respecto a los servicios sanitarios para conductores y operarios de compactadores, el operador informó que se ubican en la caseta para tripulantes, la cual tuvo que ser reacondicionada por averías causadas por los mismos operarios y hasta el momento de la visita de inspección permanece sin funcionar, como se observa a continuación:

Adicionalmente, el operador informó que están en el proceso de comunicar a los prestadores del servicio de aseo que, los servicios sanitarios fueron reacondicionados y entrarán en funcionamiento a partir del 24 de marzo de 2026. Con esta comunicación el operador dejará trazabilidad del estado en que se entregan las instalaciones y solicitará capacitación para el buen uso de este espacio.

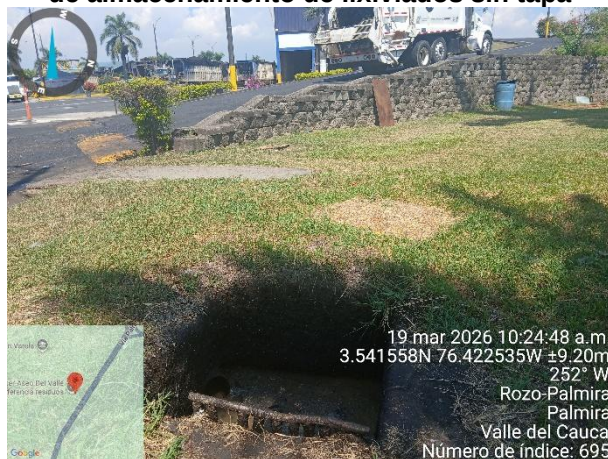
**Fotografía 52. Caja de inspección de tanques de almacenamiento de lixiviados sin tapa**

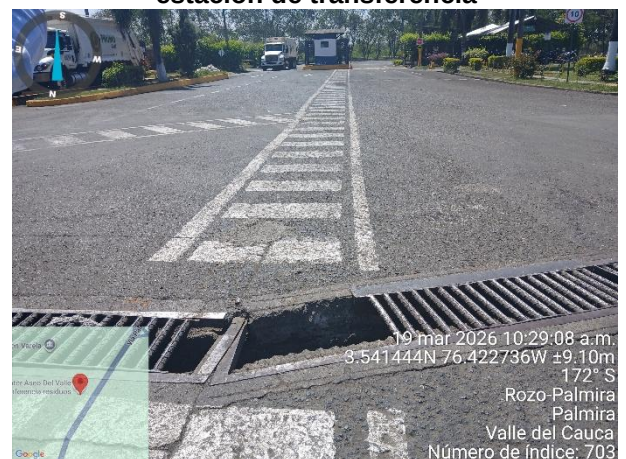
**Fotografía 53. Rejillas faltantes en canales recolectores ubicados en la entrada de la estación de transferencia**

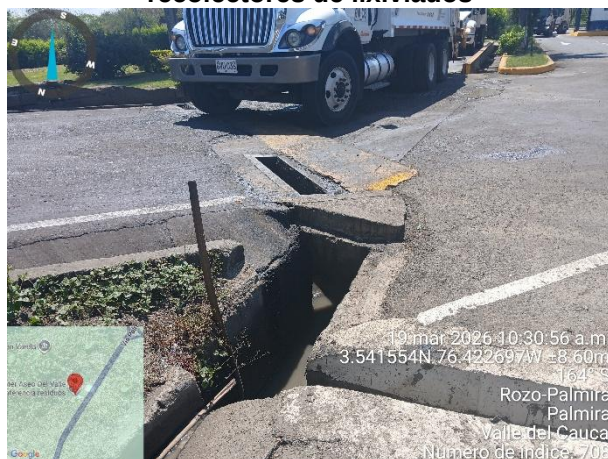
**Fotografía 54. Rejillas faltantes en canales recolectores de lixiviados**

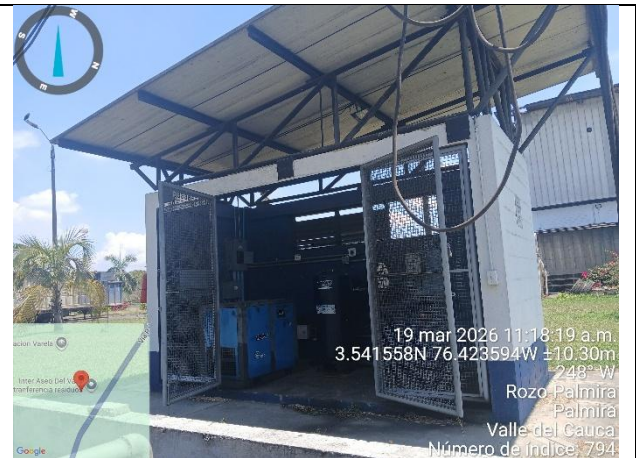
**Fotografía 58. Rejillas faltantes en zona de abastecimiento de combustibles**

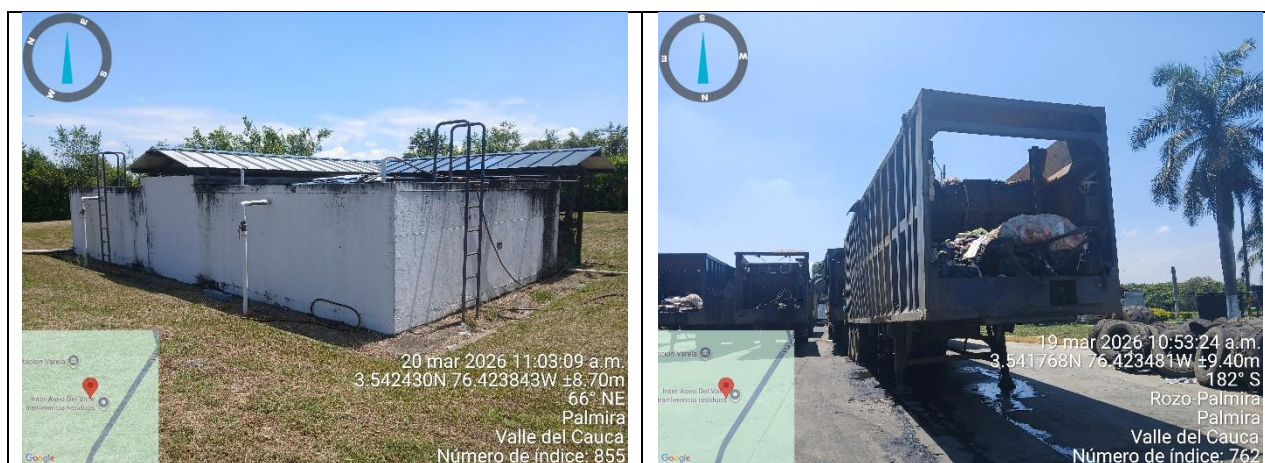
Adicionalmente, como consecuencia del almacenamiento de residuos sólidos no aprovechables en las 13 cajas de transferencia se generó fuga de lixiviados sobre el piso, con lo cual se constituye un presunto incumplimiento del numeral 6 del artículo 2.3.2.2.2.7.77 del Decreto 1077 de 2015, al observarse goteo de lixiviados en cajas de transferencia cargadas en espera de transporte, lo cual vulnera la obligación de contar con unidades estancas que impidan la descarga de líquidos en la vía pública o áreas operativas.

| Artículo 2.3.2.2.7.77. del Decreto 1077 de 2015 | Observación |
|---|---|
| 6. Las unidades de almacenamiento de los vehículos destinados al transporte de los residuos sólidos, deberán ser estancos y permitir su cierre o cubierta, de manera que impidan la fuga y descarga en la vía pública de los líquidos (lixiviados) durante el transporte, evitar el arrastre y la dispersión de residuos, de material particulado y de olores, y deben contar con un dispositivo automático que permita una rápida acción de descarga en el sistema de disposición final. | Los vehículos de transferencia cuentan con polisombra (geotextil), para cubrir los residuos, que se transportan, esta se coloca antes de salir de la estación de manera manual por un operario de la estación.<br><br>Los vehículos no cuentan con mecanismos para recolectar lixiviados.<br><br>En el recorrido por la estación se observó que algunas de las cajas de transferencia tenían goteo de lixiviados, lo cual se observa en la Fotografía 63. |

**Fotografía 63. Caja de transferencia de residuos cargada y con goteo de lixiviados**

- El almacenamiento prolongado de residuos sólidos no aprovechables y el goteo de lixiviados detectado en las cajas degradan la eficiencia operativa y pueden generar focos de contaminación y olores ofensivos en la estación que comprometen la continuidad de la operación y por lo tanto la cadena de prestación del servicio público de aseo.

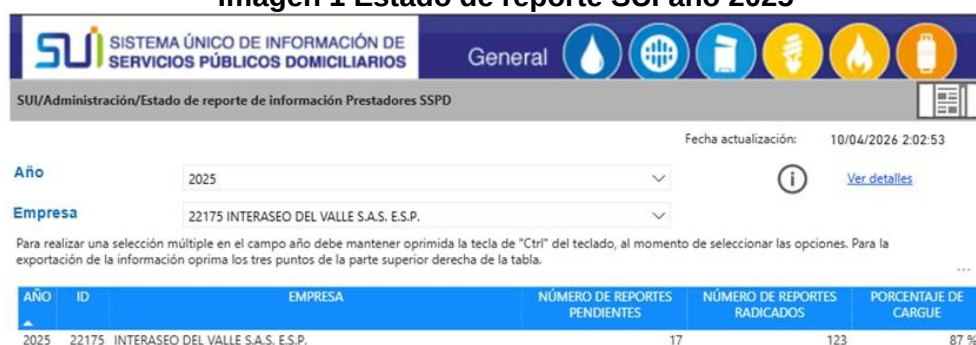
Para el momento de la revisión el prestador presentaba un 87% de cargue total al SUI para el año 2025 y 38% para lo corrido del 2026 como se presenta en las imágenes siguientes:

**Imagen 1 Estado de reporte SUI año 2025**

Con base en lo anterior, se evidencia un presunto incumplimiento del artículo 53 de la Ley 142 de 1994 y de Resolución SSPD No. 20174000237705 del 5 de diciembre de 2017, modificada por las Resoluciones SSPD Nos. 20184000018825, 20184000056215, 20201000014555 y 20201000034455, dado el rezago en el cargue de información al Sistema Único de Información (SUI), con solo un 87% de cargue para la vigencia 2025 y un 38% para lo corrido del año 2026.

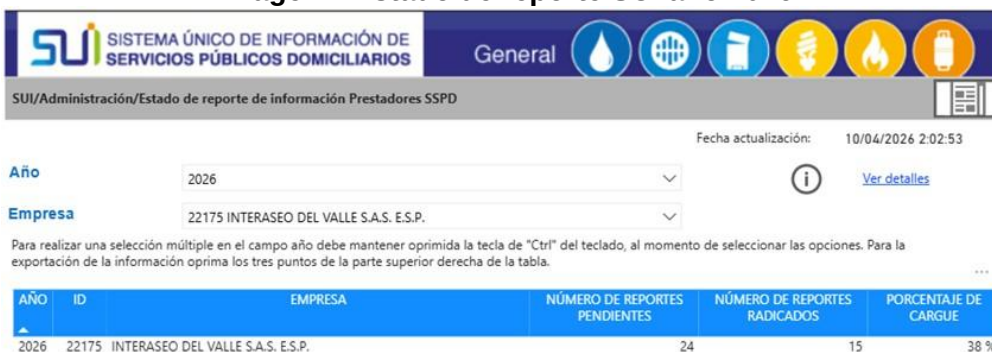
**Imagen 2 Estado de reporte SUI año 2026**
