| <br><b>Superservicios</b> | <b>INFORME DE VIGILANCIA O<br/>INSPECCIÓN ESPECIAL,<br/>DETALLADA O CONCRETA</b> | <br><b>SIGME</b> |

| <b>2.5.</b> Ubicaciones físicas o virtuales objeto de la acción: | Base de operaciones. Dirección: Carrera 60 No. 15 – 07 Puente Aranda |

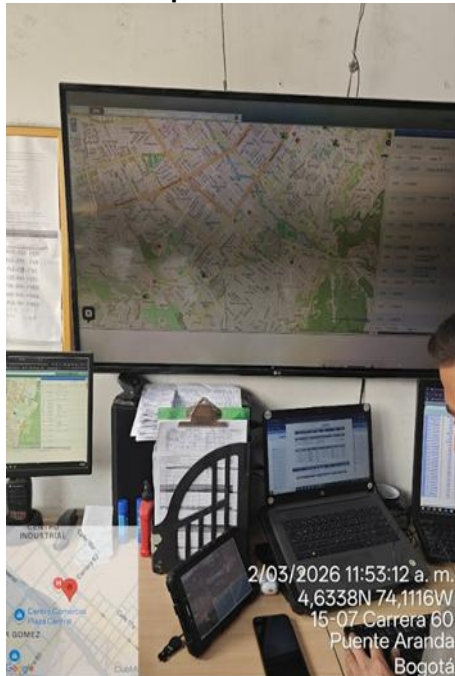
| NUMERAL ARTÍCULO 2.3.2.2.3.50 DEL DECRETO 1077 DE 2015 | OBSERVACIÓN |
|---|---|
| Contar con equipos de comunicación entre la base y los equipos de recolección. | <b>Cumple.</b> Se observó que la base cuenta con equipos de radio teléfono para comunicación entre la base y los vehículos en operación. Ver foto 3 |

**Foto 3. Equipos de comunicación base de operaciones**

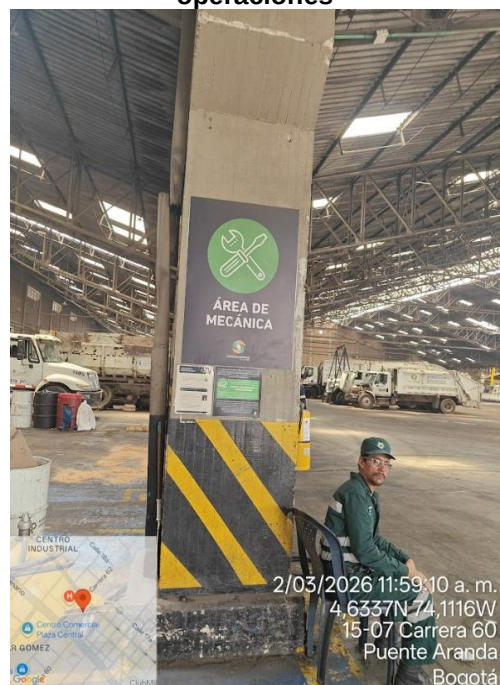
| NUMERAL ARTÍCULO 2.3.2.2.3.50 DEL DECRETO 1077 DE 2015 | OBSERVACIÓN |
|---|---|
| Contar con señales y equipo de seguridad para la prevención de accidentes, que permitan la inmediata y oportuna atención cuando se produzcan situaciones de emergencia. | <b>Cumple parcialmente.</b> Se identificó señalización y equipos de seguridad. Sin embargo, se recomienda que éstas sean más visibles para los conductores, dado que por su tamaño no podrían verse fácilmente y con claridad desde un vehículo en movimiento. Ver foto 9 |

**Foto 9. Señalización diferentes áreas en base de operaciones**

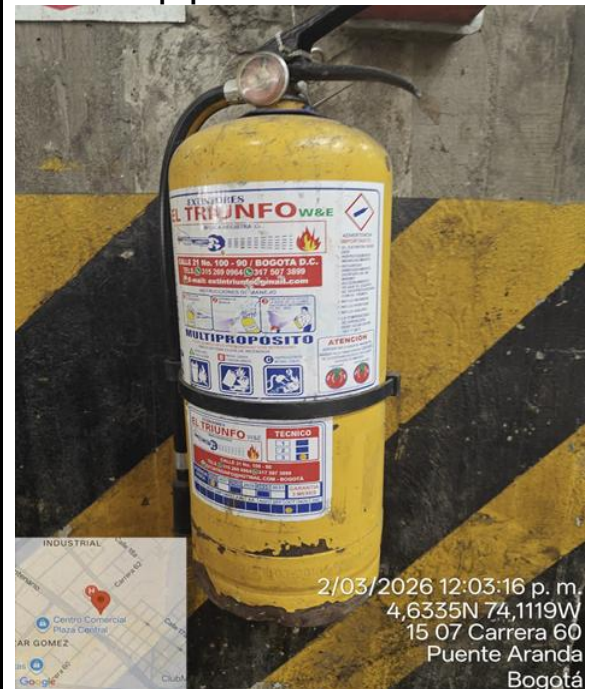
| NUMERAL ARTÍCULO 2.3.2.2.3.50 DEL DECRETO 1077 DE 2015 | OBSERVACIÓN |
|---|---|
| Contar con equipos de control de incendios. | <b>Cumple.</b> Se cuenta con equipos de control de incendios vigentes. Ver foto 12. |

**Foto 12. Equipos de control de incendios**

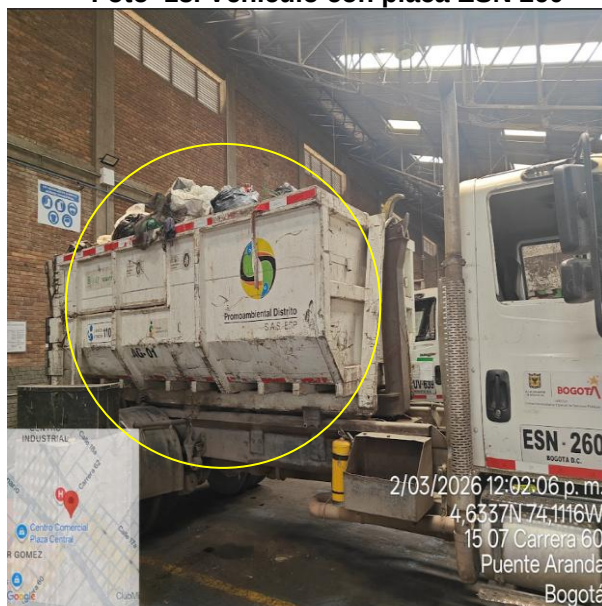
- El vehículo tipo AmpliRoll identificado con placa ESN260, tenía residuos en su interior. Ver foto 13.
- Vehículo compactador con placa FUZ498, tenía residuos en su interior. Ver foto 14.
- Vehículo tipo compactador con placa ESN271 (sinistrado), presentaba residuos en su interior. Ver foto 15.
- El vehículo tipo AmpliRoll identificado con placa ESN263, tenía residuos no aprovechables en su interior. Ver foto 16.

Identificando incumplimiento del Artículo 2.3.2.2.3.38. Decreto 1077 de 2015, por presencia de residuos en la caja compactadora de los vehículos con placas ESN260, FUZ498, ESN 271 y ESN263, como se evidencia en registro fotográfico.

**Foto 13. Vehículo con placa ESN 260**

El almacenamiento de residuos en base de operaciones supone deficiencias en parque automotor y genera riesgo para la operación de este tipo de instalación asociada a la prestación del servicio público de aseo. Adicionalmente, se hace necesaria la implementación inmediata de un sistema de señalización para el tránsito vehicular para prevenir accidentes laborales y optimizar la seguridad operativa

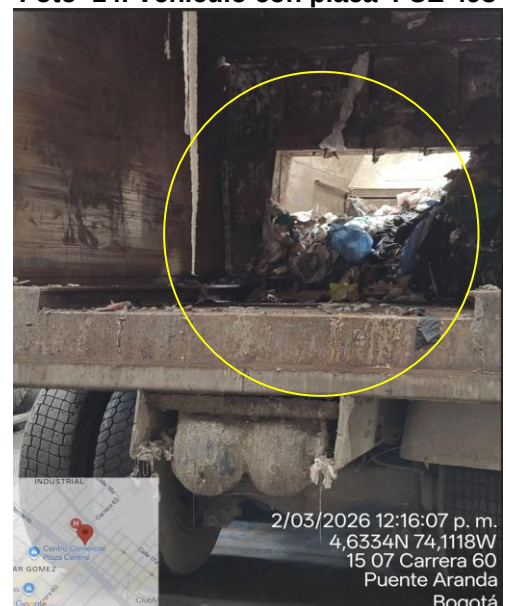
**Foto 14. Vehículo con placa FUZ 498**

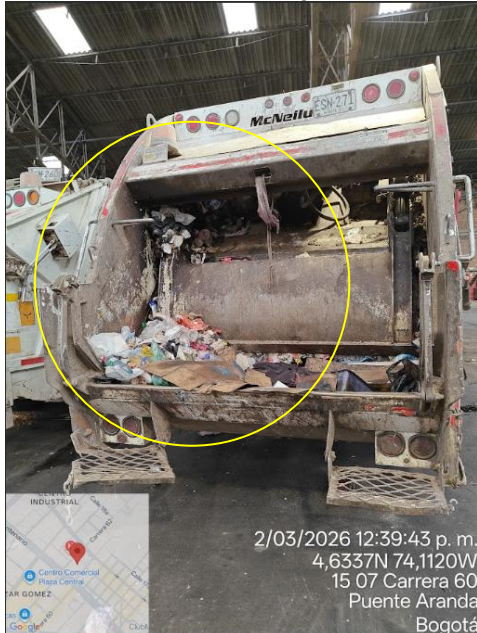
**Foto 15. Vehículo con placa ESN271**

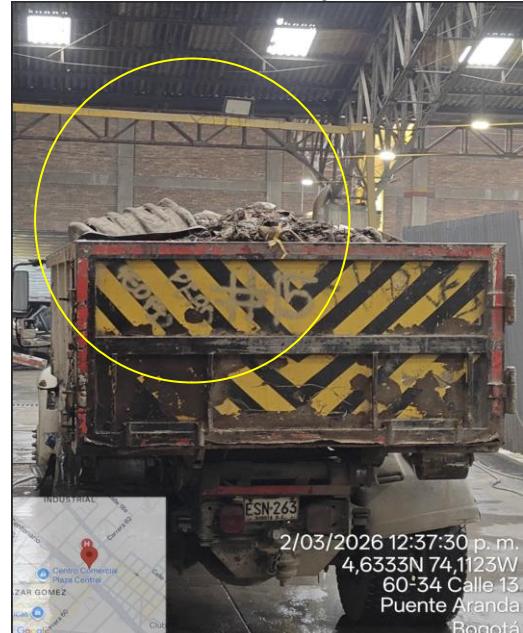
**Foto 16. Vehículo con placa ESN 263**

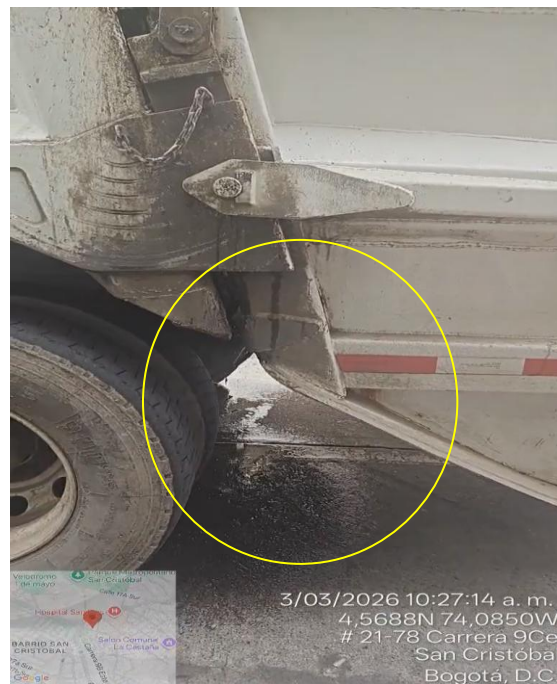
**Foto 24. Derrame de lixiviados del vehículo  
con placa ESM722**

- La pérdida de líquido lixiviado procedente de los vehículos de recolección y transporte durante la operación, da cuenta de fallas en el estado de las cajas compactadoras, visibilizando necesidad de mejora en los aspectos de mantenimiento preventivo.

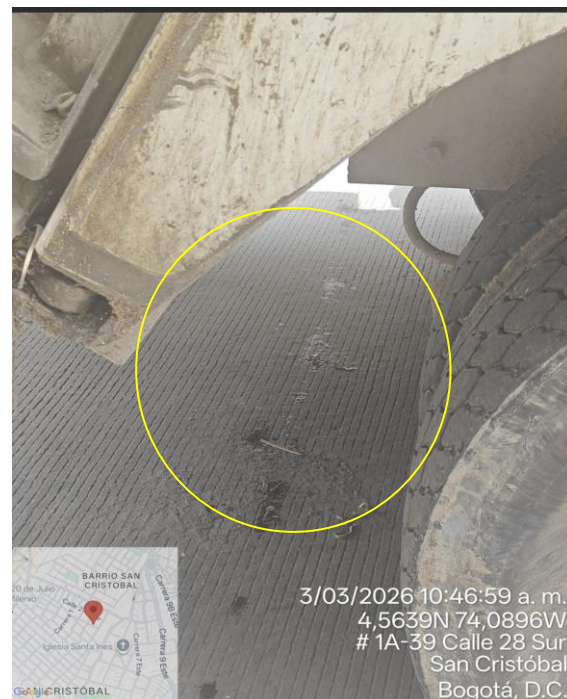
**Foto 25. Derrame de lixiviados del vehículo  
con placa NWX533**

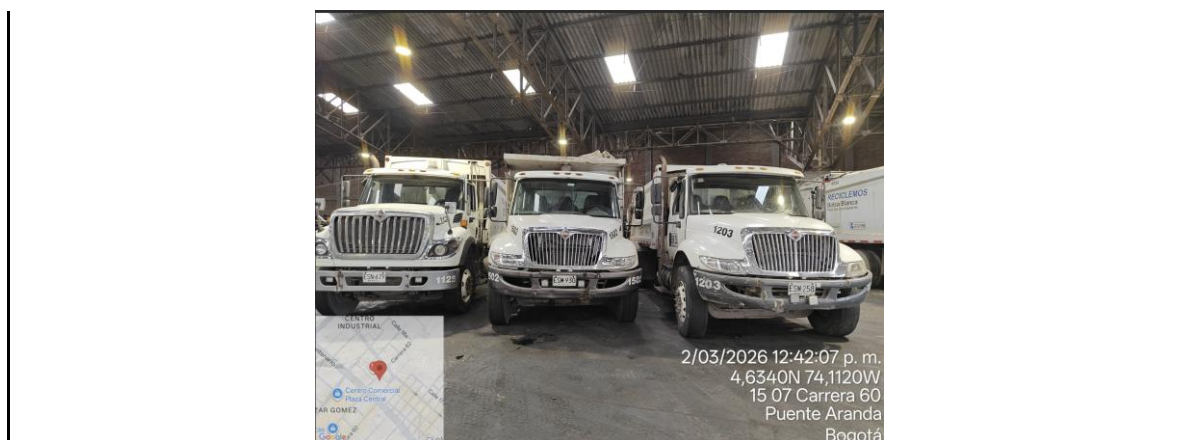
| 2. Para garantizar la actividad de recolección, las personas prestadoras deberán contar con los equipos y mecanismos suficientes que garanticen la suplencia en los casos de averías y el mantenimiento de los mismos. Estos equipos deberán cumplir con las características de los vehículos recolectores definidas en este decreto. El servicio de recolección de residuos no podrá ser interrumpido por fallas mecánicas. | <b>Cumple.</b> El prestador informó que cuenta con 23 vehículos compactadores de reserva, para las contingencias que se presenten en la operación. Durante el recorrido por la base de operaciones se indicó que los vehículos identificados con las placas: ESN679, ESM930, ESM 58 correspondían a vehículos de contingencia. Ver foto 35. |

**Foto 35. Vehículos de reserva.**
