| <br><b>Superservicios</b> | <b>INFORME DE VIGILANCIA O<br/>INSPECCIÓN ESPECIAL,<br/>DETALLADA O CONCRETA</b> | <br><b>SIGME</b> |

## 1. IDENTIFICACIÓN DEL PRESTADOR

## 2. IDENTIFICACIÓN DE LA ACCIÓN DE VIGILANCIA E INSPECCIÓN REALIZADA

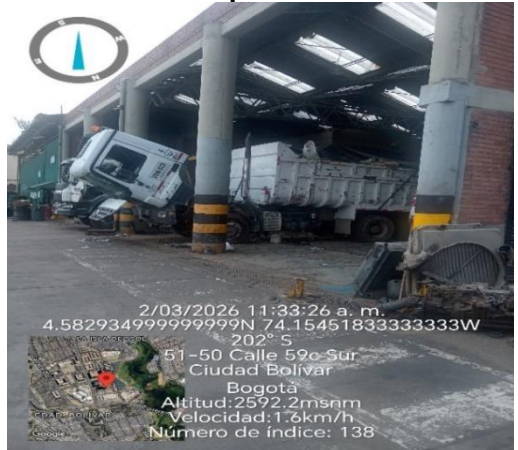
| <b>NUMERAL ARTÍCULO 2.3.2.2.3.50<br/>DEL<br/>DECRETO 1077 DE 2015</b> | <b>OBSERVACIÓN</b> |
|---|---|
| <b>Contar con una adecuada señalización en las diferentes áreas, así como de los sentidos de circulación.</b> | Durante el recorrido se identificó señalización de las áreas administrativas (ver foto 2).<br>En la base de operación, se evidenció señalización de los sentidos de circulación para los vehículos. (Ver Foto 5) |

| <p><b>Foto 5 Parqueadero de compactadores y señalización de los sentidos de circulación para los vehículos</b></p> <p>2 mar 2026 11:32:29 a. m.<br/>51-50 Calle 59c Sur Ciudad Bolívar Bogotá</p> | <p><b>Foto 6 Zona de reparación de vehículos</b></p> <p>2/03/2026 11:33:26 a. m.<br/>4.5829349999999999N 74.15451833333333W<br/>202° S<br/>51-50 Calle 59c Sur<br/>Ciudad Bolívar<br/>Bogotá<br/>Altitud: 2592.2msnm<br/>Velocidad: 1.6km/h<br/>Número de índice: 138</p> |

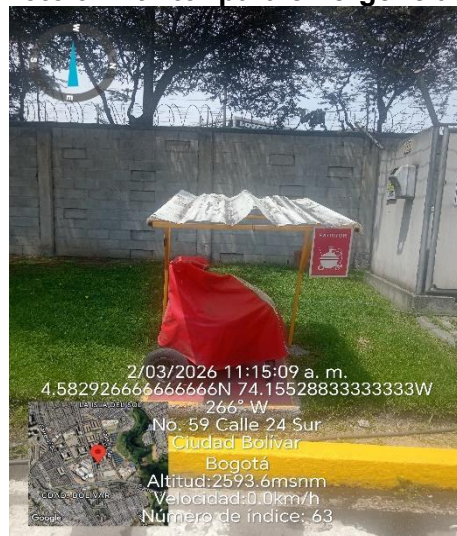
**Foto 9 Extintor para emergencias**

| <b>NUMERAL ARTÍCULO 2.3.2.2.3.50<br/>DEL<br/>DECRETO 1077 DE 2015</b> | <b>OBSERVACIÓN</b> |
|---|---|
| <b>Contar con equipos de control de</b> | Se observaron equipos para control de incendios con fecha |

| NUMERAL ARTÍCULO 2.3.2.2.2.3.50<br>DEL<br>DECRETO 1077 DE 2015 | OBSERVACIÓN |
|---|---|
| incendios. | vigente. Foto 9 y 10 |

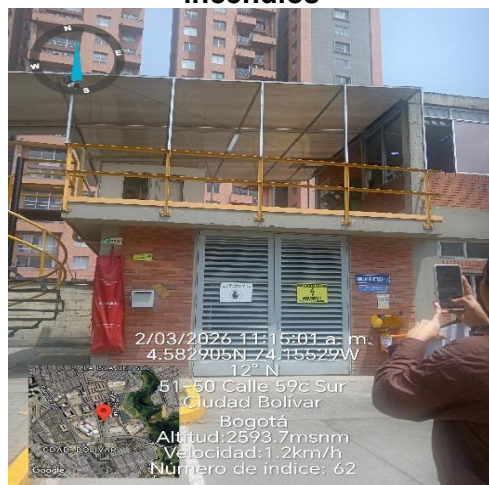
**Foto 11 Camilla para atención de incendios**

| <b>NUMERAL ARTÍCULO 2.3.2.2.3.50<br/>DEL<br/>DECRETO 1077 DE 2015</b> | <b>OBSERVACIÓN</b> |
|---|---|
| <b>Contar con señales y equipo de seguridad para la prevención de accidentes, que permitan la inmediata y oportuna atención cuando se produzcan situaciones de emergencia.</b> | Se identificaron señales, equipos de seguridad para la prevención de accidentes como extintores, camilla y botiquines de primeros auxilios. Fotos 9, 10 y 11. |

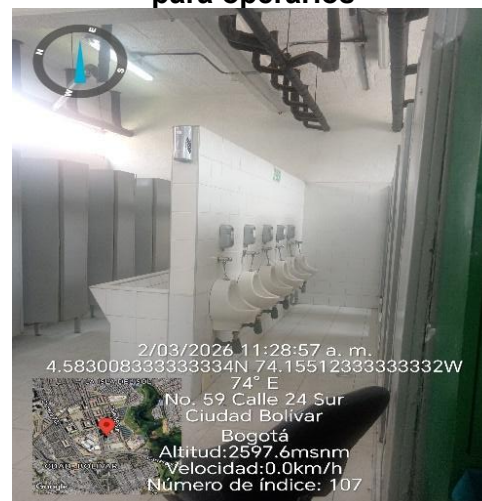
**Foto 12 Servicios sanitarios y vestuarios para operarios**

| <b>NUMERAL ARTÍCULO 2.3.2.2.3.50<br/>DEL<br/>DECRETO 1077 DE 2015</b> | <b>OBSERVACIÓN</b> |
|---|---|
| <b>Contar con áreas adecuadas para el parqueo y maniobra de los vehículos, depósito de insumos para la prestación de servicio, zona de control de operaciones, vestidores e instalaciones sanitarias para el personal, y oficinas administrativas.</b> | Se cuenta con áreas adecuadas para el parqueo y maniobra de vehículos, depósito de insumos para la prestación de servicio, zona de control de operaciones, vestidores e instalaciones sanitarias para el personal. Fotos 3, 4 ,5, 7, 4 y 12. |

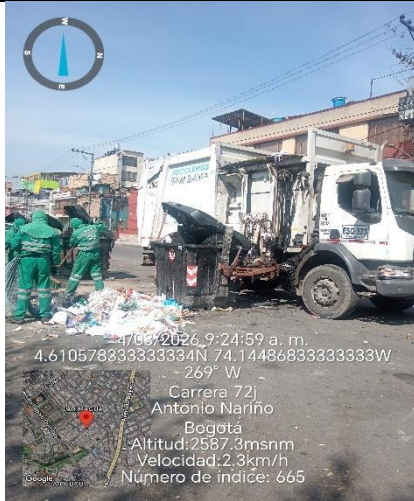
**Fotos 77. Corrección de Lixiviados  
vehículo ESN 691**

- La pérdida de líquido lixiviado, proveniente de los vehículos de recolección y transporte de residuos sólidos ordinarios identificados, puede generar condiciones sanitarias no propicias en las áreas públicas. Esta situación afecta la percepción del usuario y evidencia deficiencias técnico-operativas en la flota vehicular, incumpliendo los estándares de mantenimiento y los requisitos técnicos exigidos para la prestación del servicio.

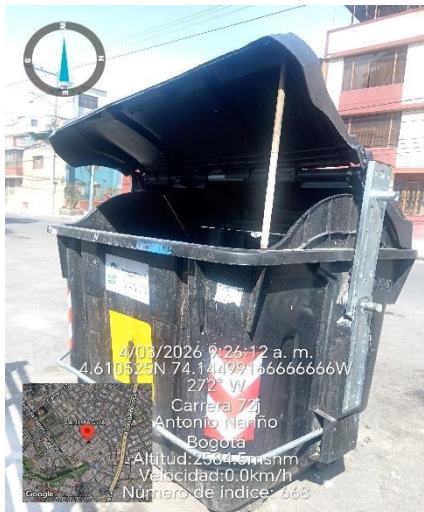
Durante la visita se inspeccionaron 14 contenedores, distribuidos por zonas en grupos de 4 y 3 unidades respectivamente. En general, los contenedores se encontraron en buen estado, a excepción de algunos que presentaban daños en las guayas de las tapas. Asimismo, se identificó acumulación de residuos sólidos en los alrededores, situación atribuida a la inadecuada disposición por parte de los usuarios y habitantes de calle. Por último, se observó que los operarios contaban con las herramientas necesarias para la recolección, tales como escobas, rastrillos, canastillas y sábanas. Ver registros fotográficos presentes en la tabla 27 respectivamente:

| <b>Registro Fotográfico</b> | |
|---|---|
| <p><b>Foto 116. Carrera 71 d 6B 59</b></p> <p>2/03/2026 3:30:33 p. m.<br/>4.632041666666667N 74.13577000000001W<br/>93° E<br/># 6B-59 Carrera 71d<br/>Kennedy<br/>Bogotá, D.C.<br/>Altitud: 2602.2msnm<br/>Velocidad: 0.8km/h<br/>Número de índice: 318</p> | <p><b>Foto 117. Carrera 72 J con Calle 38 d sur</b></p> <p>4/03/2026 9:26:12 a. m.<br/>4.610525N 74.14499166666666W<br/>272° W<br/>Carrera 72j<br/>Antonio Nariño<br/>Bogotá<br/>Altitud: 2564.6msnm<br/>Velocidad: 0.0km/h<br/>Número de índice: 668</p> |
