| <br><b>Superservicios</b> | <b>INFORME DE VIGILANCIA O<br/>INSPECCIÓN ESPECIAL,<br/>DETALLADA O CONCRETA</b> | <br><b>SIGME</b> |

| <b>3.2 Marco temporal de evaluación:</b> | <ul style="list-style-type: none"> <li>El periodo de análisis es 2025 y lo corrido del año 2026.</li> <li>Fecha de la visita: Del 28 al 30 de abril de 2026.</li> </ul> |

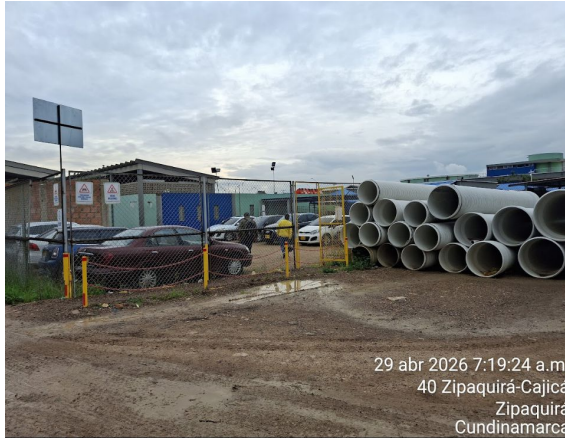
| ARTÍCULO 2.3.2.2.2.3.50,<br>DECRETO 1077 DE 2015 | OBSERVACIÓN |
|---|---|
| <b>3. Contar con una adecuada señalización en las diferentes áreas, así como de los sentidos de circulación.</b> | Existe una adecuada señalización de las áreas operativas y administrativas, sin embargo, durante la visita se identificó deficiencia en la demarcación de los sentidos de circulación en la zona de parqueo y maniobra de vehículos. Tras el hallazgo el prestador procedió a la corrección inmediata mediante la marcación de los sentidos de flujo vehicular. Ver fotos 13 y 14. |

**Foto 13** Área de parqueo y maniobra de vehículos sin señalización de los sentidos de circulación.

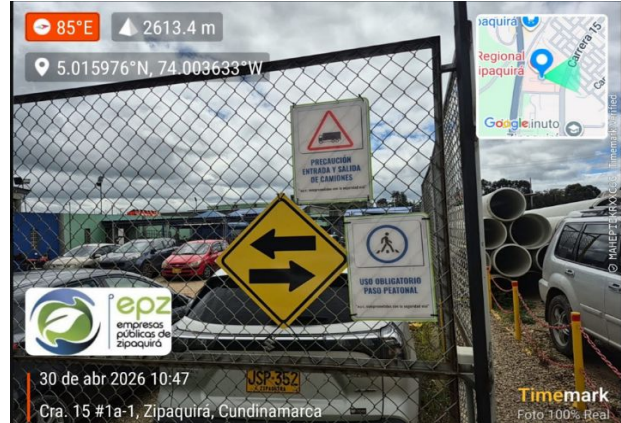
**Foto 14** Área de parqueo y maniobra de vehículos con señalización de los sentidos de circulación

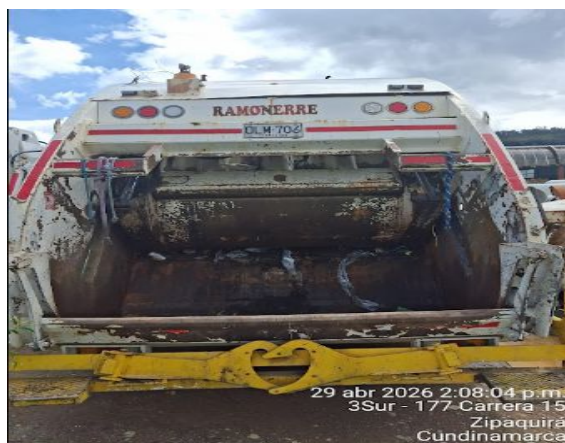
Por otra parte, durante el recorrido realizado a la base de operaciones, se evidenció residuos sólidos de la actividad de recolección y transporte en la base de operaciones, en los vehículos GRU 184, OLM 706, OLM 705 parqueados, como se observa en las fotos 15, 16 y 17.

**Foto 17** Vehículo OLM 706 parqueado en la base de operación con residuos sólidos en la tolva

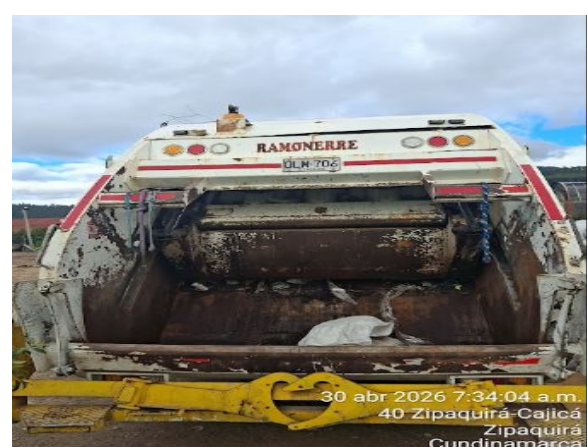
**Foto 18** Vehículo OLM 706 parqueado en la base de operación con residuos sólidos en la tolva

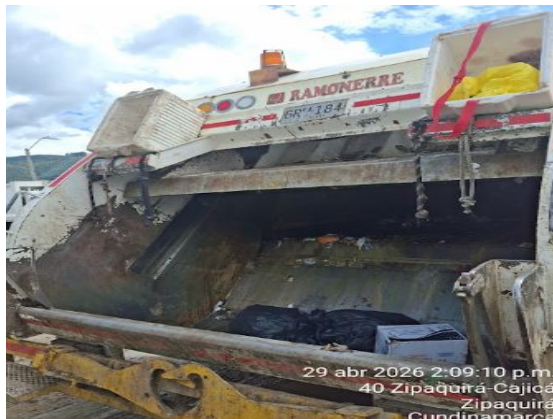
**Foto 19** Vehículo GRU 184 parqueado en la base de operación con residuos sólidos en la tolva

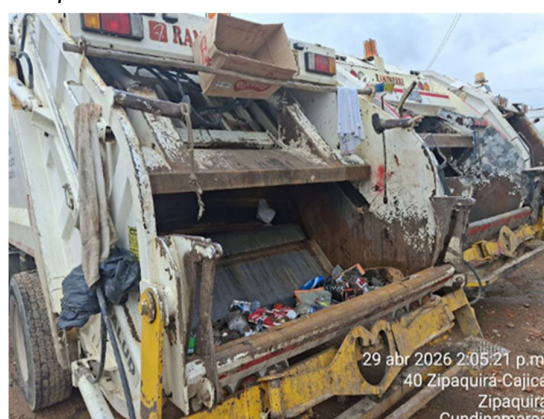
**Foto 20** Vehículo OLM 705 parqueado en la base de operación con residuos sólidos en la tolva

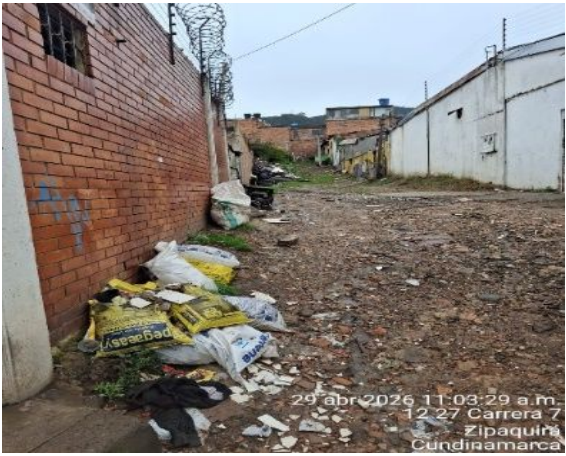
| UBICACIÓN | FOTOGRAFÍAS | OBSERVACIONES |
|---|---|---|
| Cra 7 con calle 14-08 | <p><b>Foto 51. Punto crítico 1</b></p> | <p>Se evidenció arrojo clandestino de RCD, Llantas fuera de uso y voluminosos.</p> <p>El prestador indica que se realiza seguimiento del punto crítico con el fin de controlar que la comunidad disponga residuos en ese sitio y se atiende de manera frecuente.</p> |

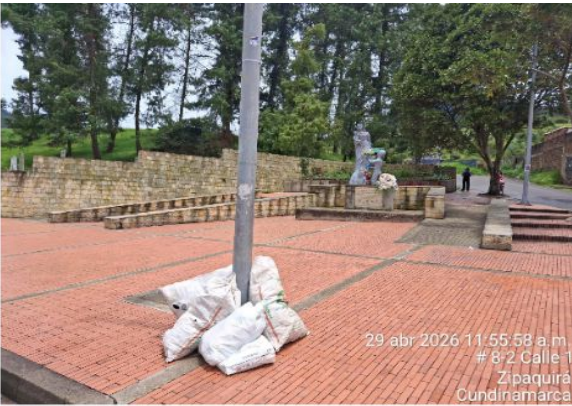
| UBICACIÓN | FOTOGRAFÍAS | OBSERVACIONES |
|---|---|---|
| Cra 10 con Cl 1 | <p><b>Foto 52. Punto crítico 2</b></p> | <p>Se evidenció arrojo clandestino de RCD en lonas.</p> <p>El prestador indica que se realiza seguimiento del punto crítico con el fin de controlar que la comunidad disponga residuos en ese sitio y se atiende esporádicamente.</p> |

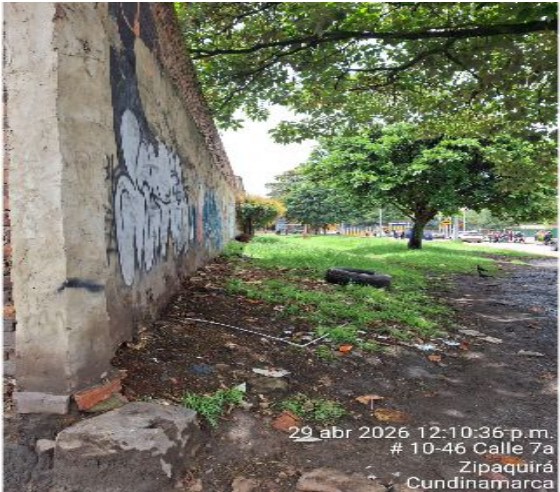
| UBICACIÓN | FOTOGRAFÍAS | OBSERVACIONES |
|---|---|---|
| Cra 11 con Cl 7 | <p><b>Foto 53. Punto crítico 3</b></p> | <p>No se evidenció arrojo clandestino de RCD</p> <p>El prestador indica que se realiza seguimiento del punto crítico con el fin de controlar que la comunidad disponga residuos en ese sitio y se atiende esporádicamente</p> |
