| <br><b>Superservicios</b> | <b>INFORME DE VIGILANCIA O<br/>INSPECCIÓN ESPECIAL,<br/>DETALLADA O CONCRETA</b> | <br><b>SIGME</b> |

| <b>2.5.</b> Ubicaciones físicas o virtuales objeto de la acción: | Calle 8 No.6-12 Barrio San Jorge, Malambo, Atlántico. |

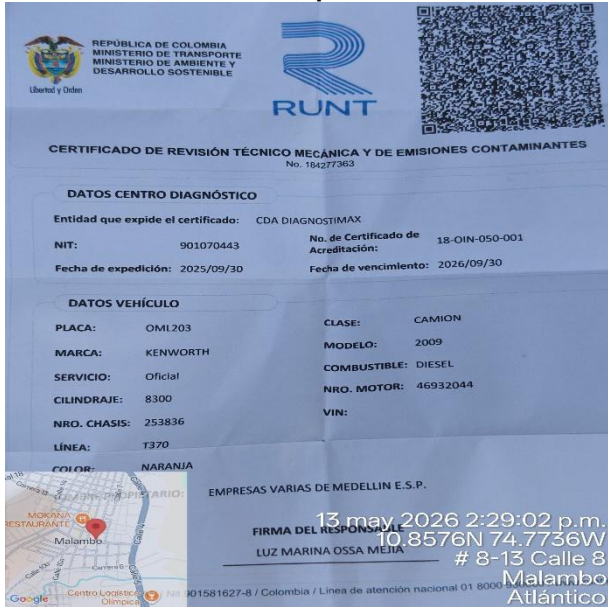
**Foto 8. Certificado de revisión técnico mecánica del vehículo placa OML 203.**

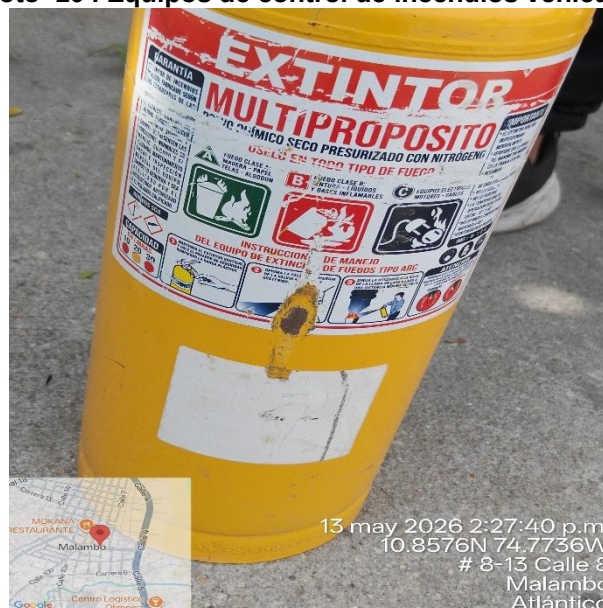
**Foto 10 . Equipos de control de incendios vehículo.**

| | | | | | <p>confirmó las fallas habituales de frecuencias y la consiguiente acumulación de basuras)".</p> <p>Adicionalmente, el extintor portado carecía de rótulo de vigencia. Se puede apreciar en la <b>¡Error! No se encuentra el origen de la referencia..</b></p> <p>Fallas de salud y seguridad en el trabajo: Los operarios no portaban el uniforme reglamentario con chalecos reflectivos. Se puede apreciar en la Foto 15 y Foto 16.</p> |

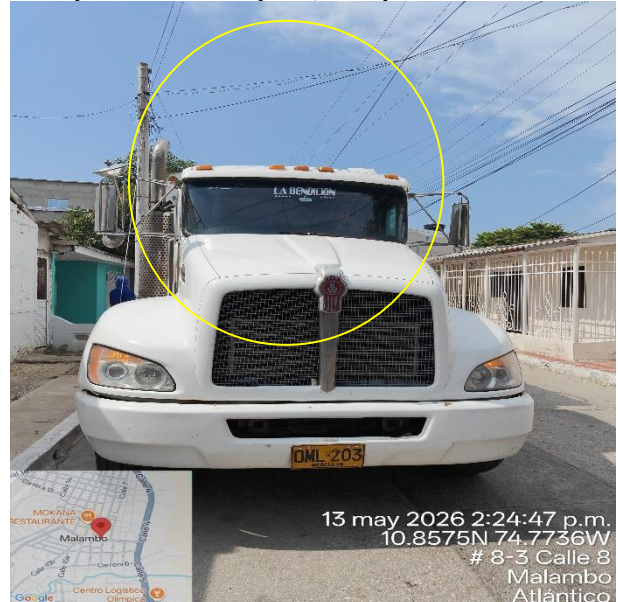
**Foto 14. Vehículo compactador, sin luces de tipo estroboscópico, con placa OML 203**

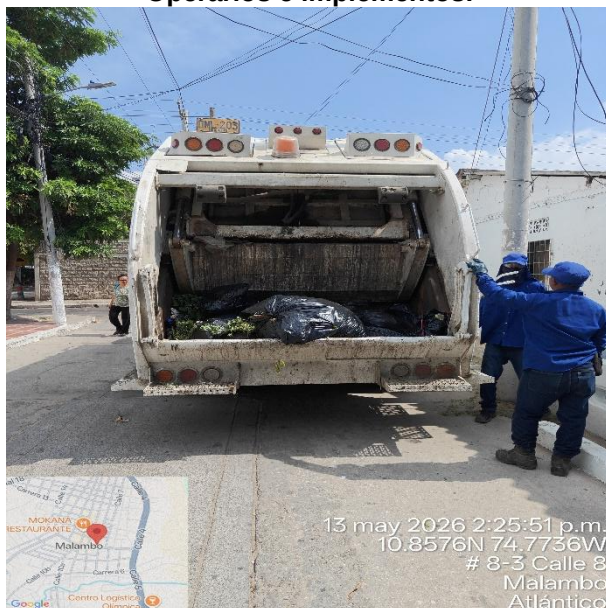
**Foto 15. vehículo con placa OML 203 y Operarios e implementos.**

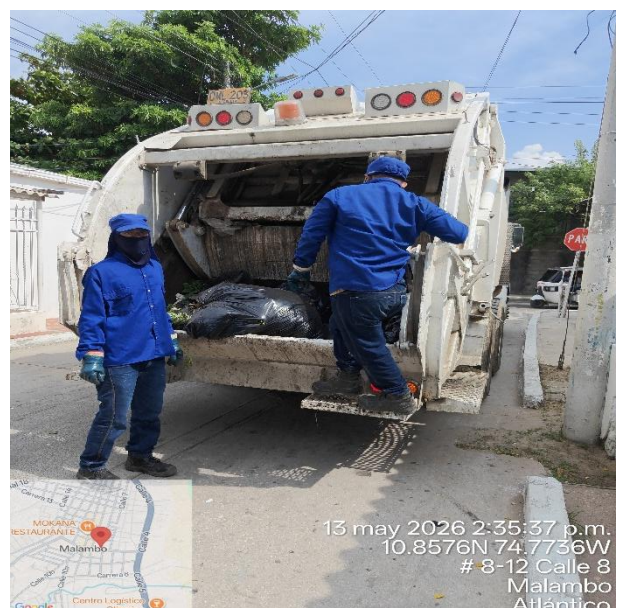
**Foto 16. Operarios e implementos.**
