| <br><b>Superservicios</b> | <b>INFORME DE VIGILANCIA O<br/>INSPECCIÓN ESPECIAL,<br/>DETALLADA O CONCRETA</b> | <br><b>SIGME</b> |

| <b>2.5 Ubicaciones físicas o virtuales objeto de la acción:</b> | Físicas: Base de operaciones: Av. Calle 63 No. 96 - 05, Fontibón – Bogotá. |

| <b>3.2 Marco temporal de evaluación:</b> | 2025 y lo corrido del año 2026.<br>Fecha de la visita: Del 09 al 13 de marzo de 2026. |

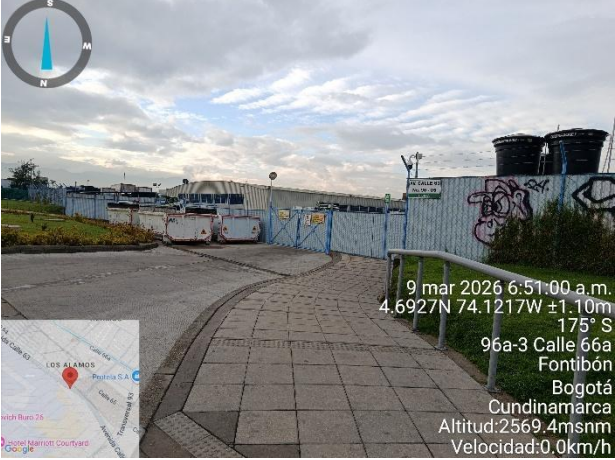
| <p><b>Foto 1</b> Vista externa base de operaciones</p> <p>9 mar 2026 6:51:00 a.m.<br/>4.6927N 74.1217W ±1.10m<br/>175° S<br/>96a-3 Calle 66a<br/>Fontibón<br/>Bogotá<br/>Cundinamarca<br/>Altitud:2569.4msnm<br/>Velocidad:0.0km/h</p> | <p><b>Foto 2</b> Caseta registro de ingreso a base de operaciones</p> <p>9 mar 2026 6:51:23 a.m.<br/>4.6925N 74.1217W ±1.30m<br/>309° NW<br/>97 10 Avenida Calle 63<br/>Engativá<br/>Bogotá<br/>Altitud:2569.9msnm<br/>Velocidad:2.4km/h</p> |

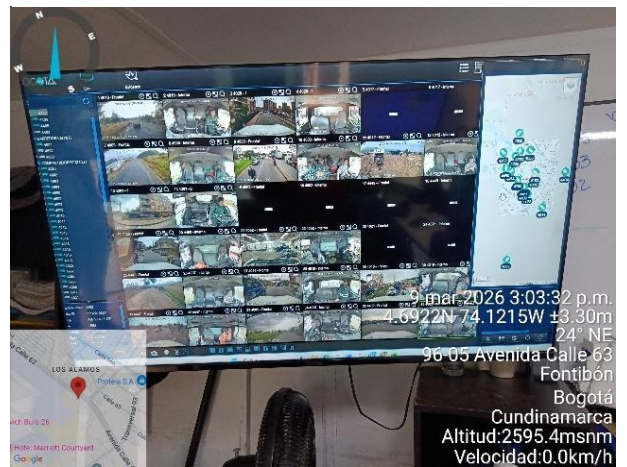
**Foto 8 Sistema CEIBA 2, para monitoreo en tiempo real de la actividad de recolección y transporte desde zona de control de operaciones**

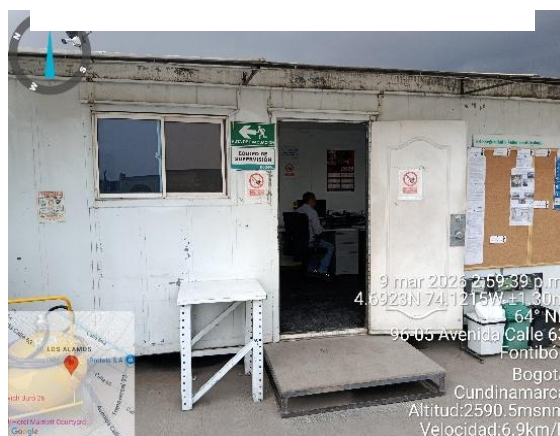
| ARTÍCULO 2.3.2.2.3.50, DECRETO 1077 DE 2015 | OBSERVACIÓN |
|---|---|
| 3. Contar con una adecuada señalización en las diferentes áreas, así como de los sentidos de circulación. | <p>Existe una adecuada señalización de las áreas operativas (equipo de supervisión, controlador patio, área de almacén, almacén de lubricantes). Ver fotos 12 y 13.</p> <p>Durante la visita se identificó deficiencia en la demarcación de los sentidos de circulación en la zona de parqueo y maniobra de vehículos. Tras el hallazgo, el prestador procedió a la corrección inmediata mediante la marcación de los sentidos de flujo vehicular. Ver foto 14.</p> |

**Foto 12** Señalización área operativa  
(equipo de supervisión)

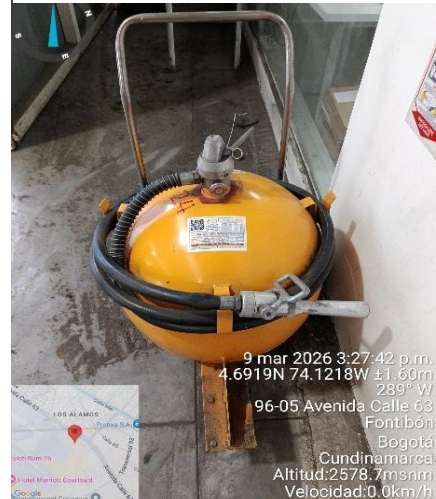
**Foto 16** Extintor ubicado en pasillo de la base de operaciones con recarga vigente

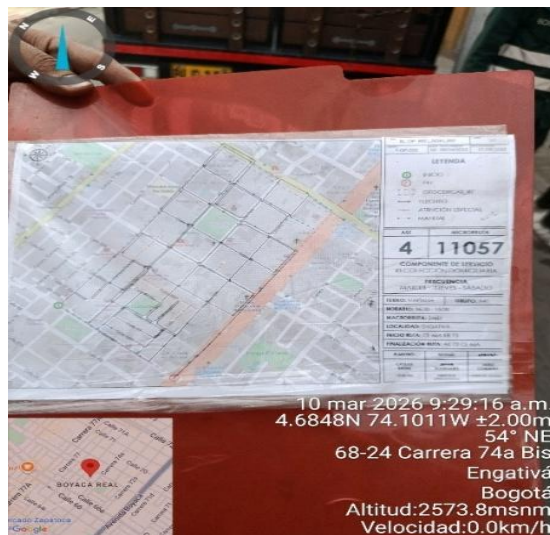
**Foto 21** Plano microrruta 11057 (portado por el operario del vehículo ESN 377)

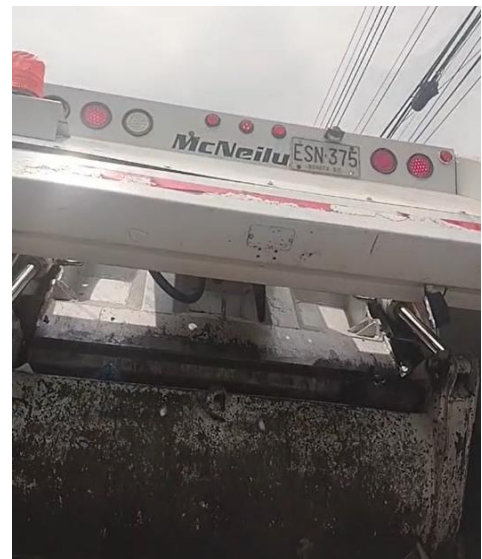
**Foto 35** Cambio luz estroboscópica y luz de tolva vehículo ESN 375

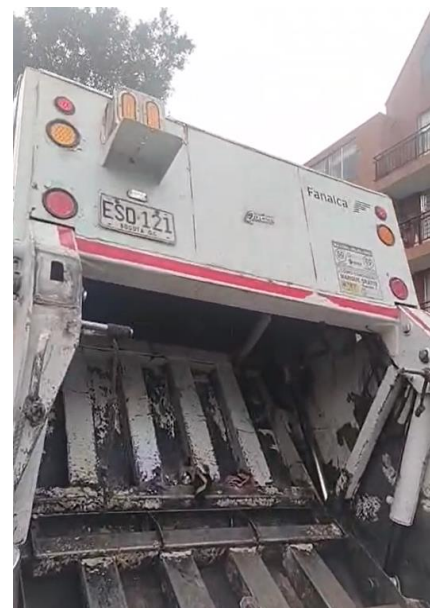
**Foto 36** Cambio luz de tolva vehículo ESO 121

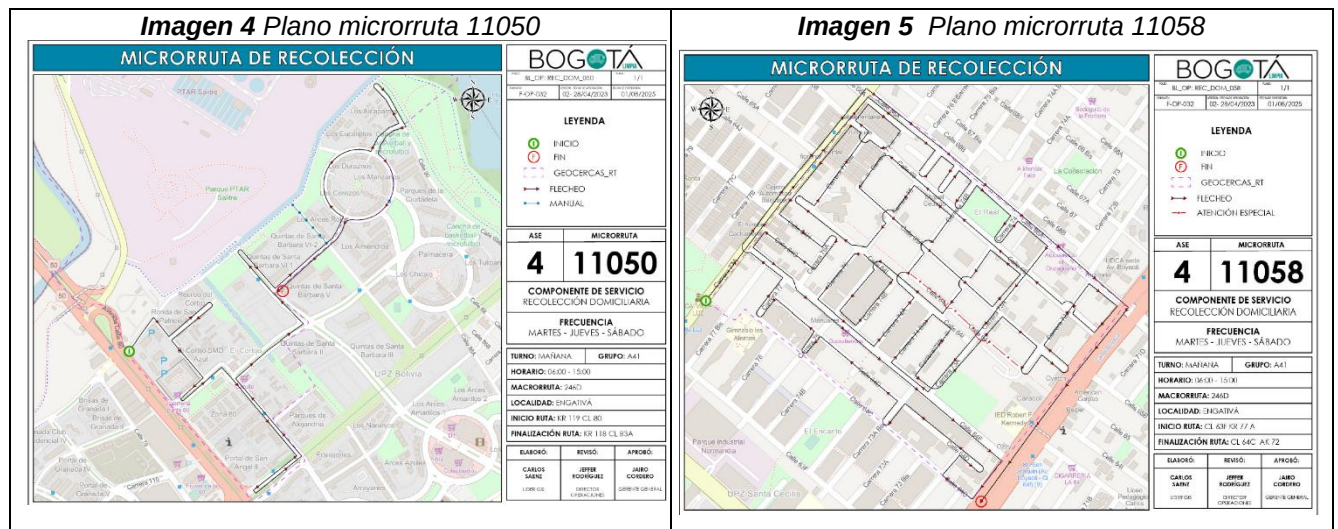
Se analizaron los planos de microrrutas aportados, los cuales detallan la nomenclatura, el sentido vial y los puntos de origen y destino. Al contrastar los planos de las microrrutas verificados en campo con el reporte oficial en el SUI (Formato de Registro de Microrrutas de la Resolución SSPD No. 20174000237705 de 2017), consultado en el SUI el 22 de abril de 2026, se identificaron discrepancias de diversos recorridos, las cuales se presentan en la tabla 13 y la imagen 9:

**Tabla 13** Planos microrrutas de recolección verificadas en campo cuyos puntos de inicio y finalización no concuerdan con lo reportado en el formato Registro de microrrutas - Resolución SSPD N° 20174000237705 de 2017

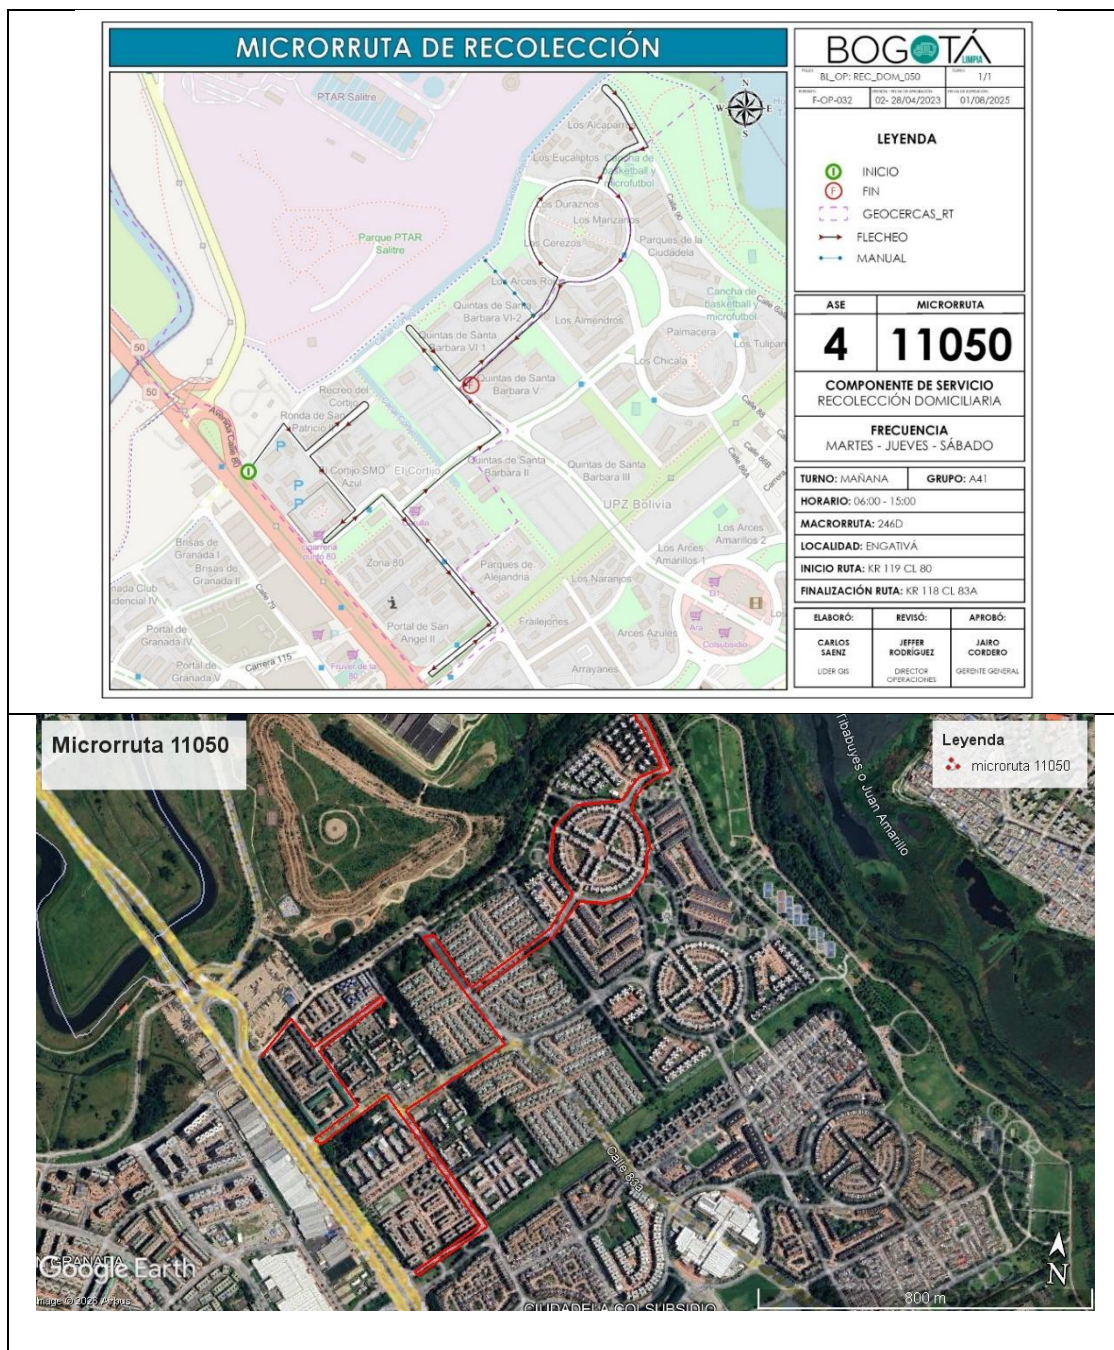
**Imagen 7** Comparación seguimiento GPS con plano de la microrruta 11050

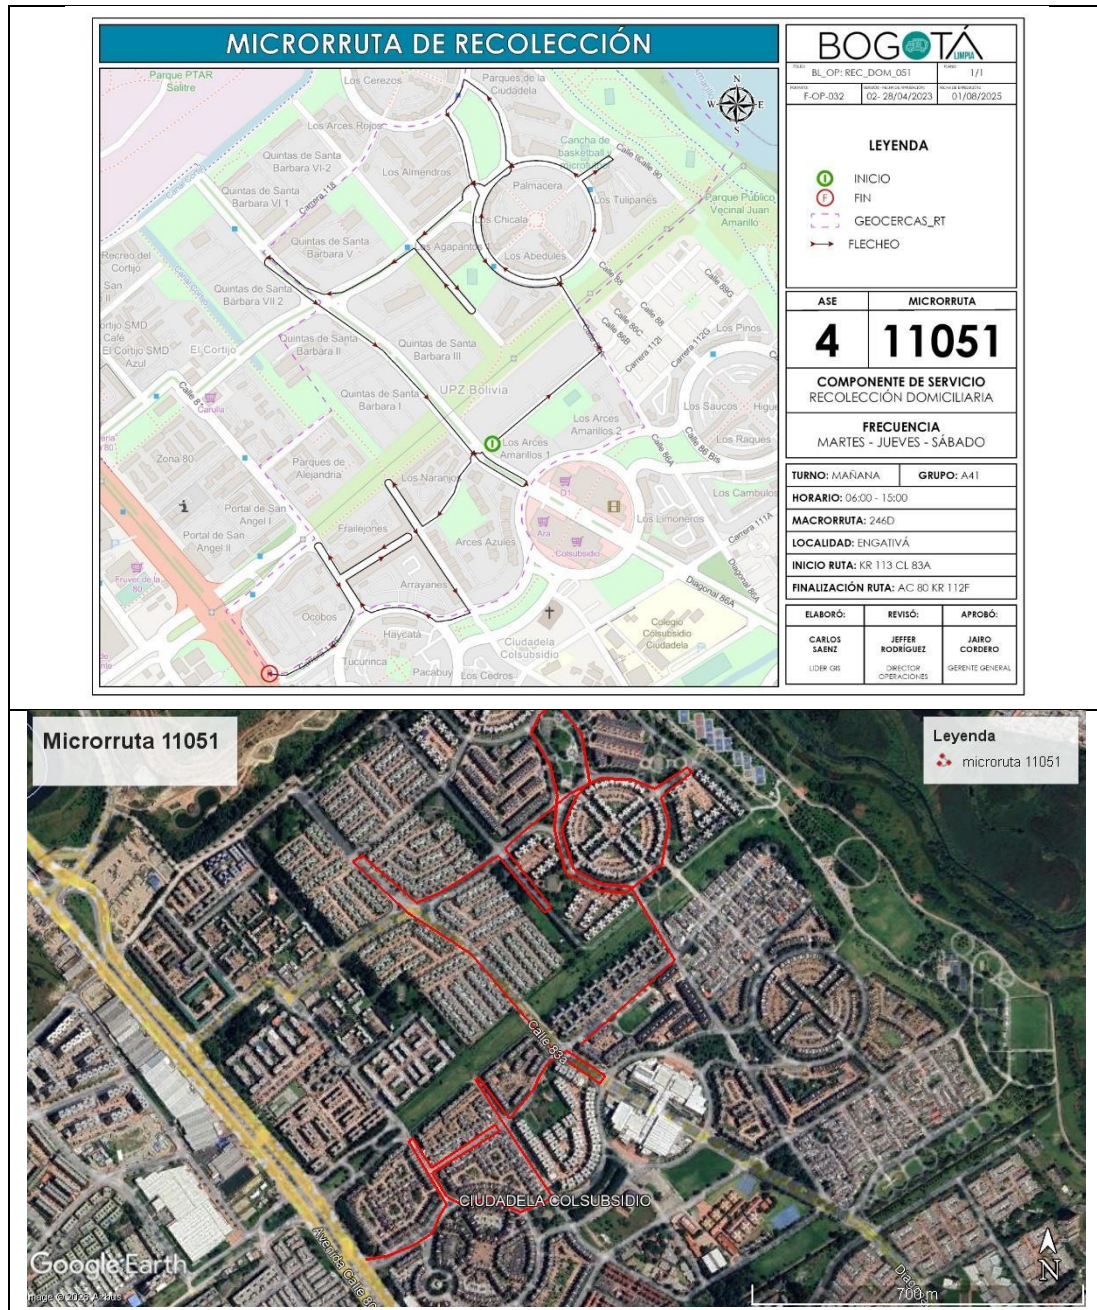
**Imagen 8** Comparación seguimiento GPS con plano de la microrruta 11051

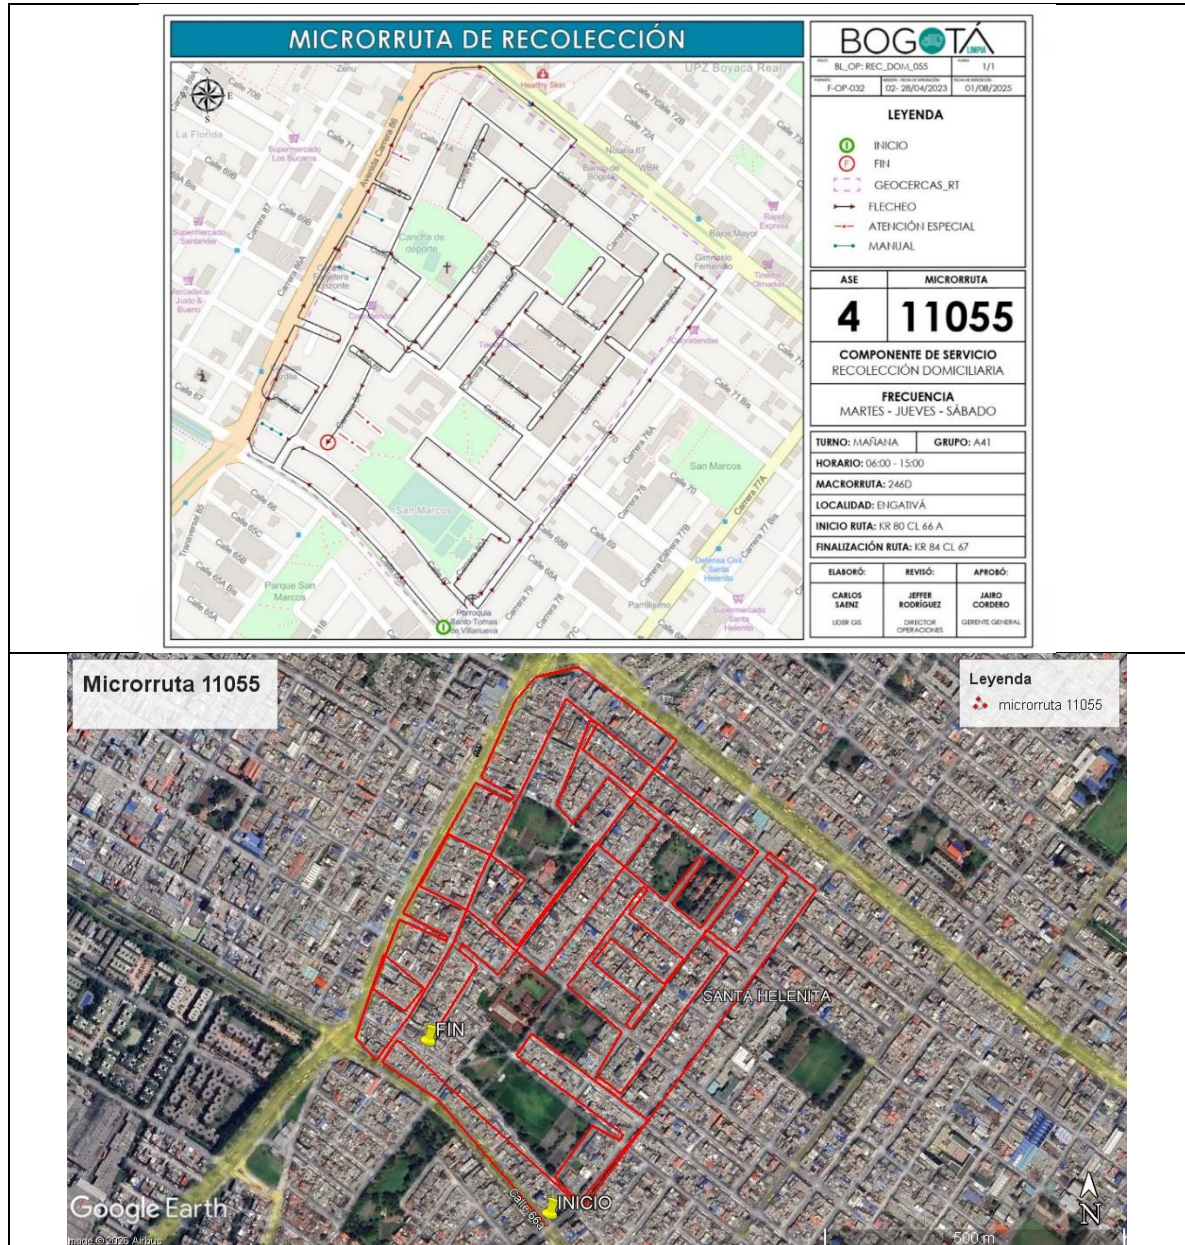
**Imagen 9** Comparación seguimiento GPS con plano de la microrruta 11055

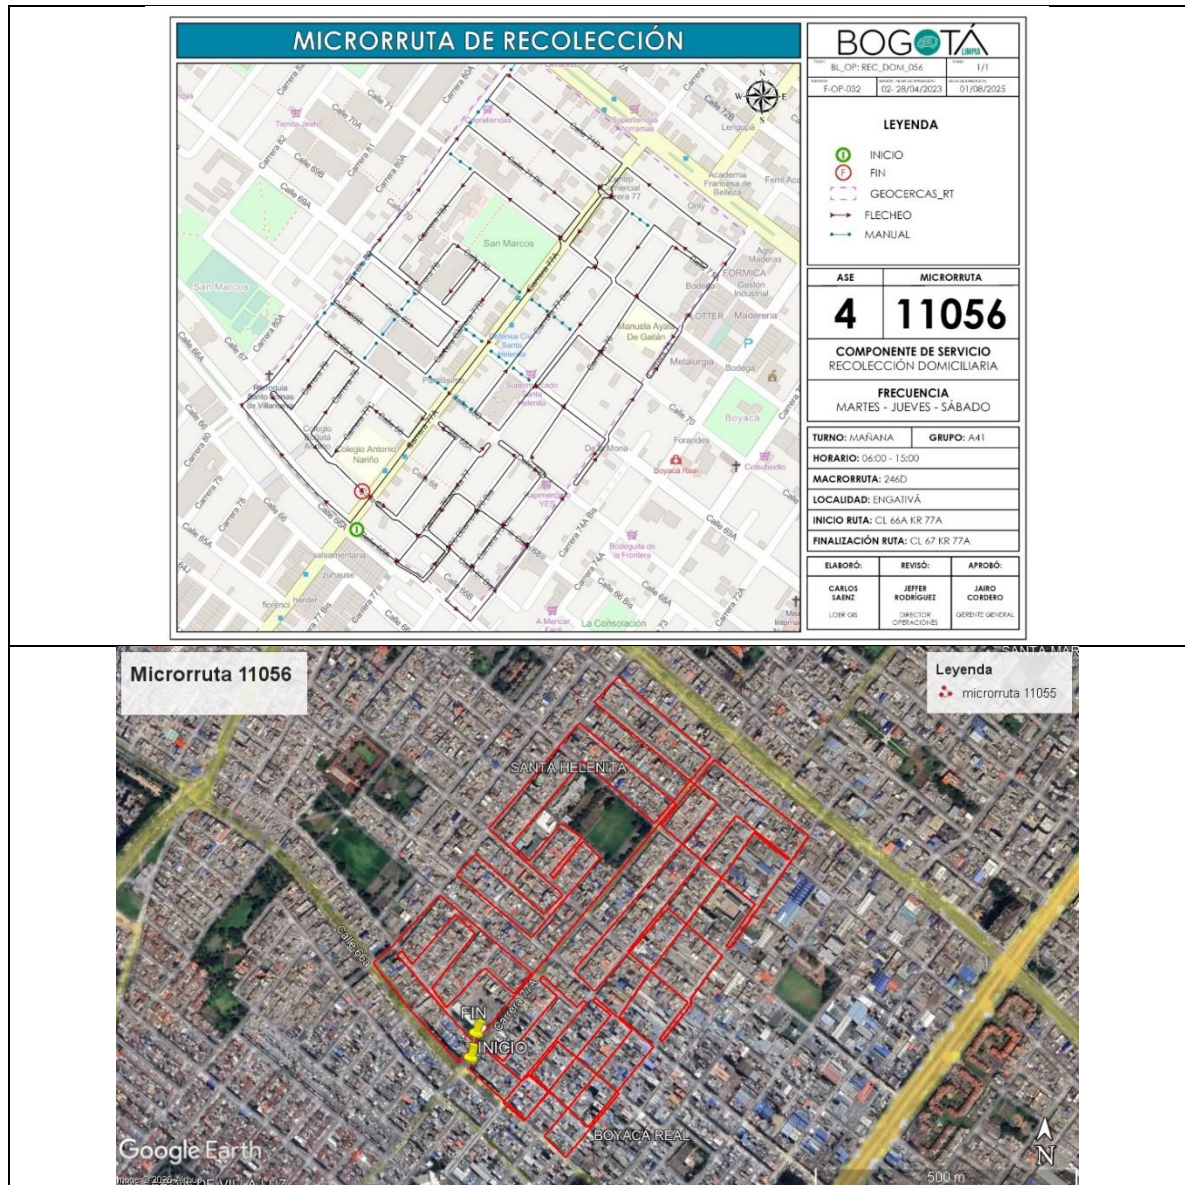
**Imagen 10** Comparación seguimiento GPS con plano de la microrruta 11056

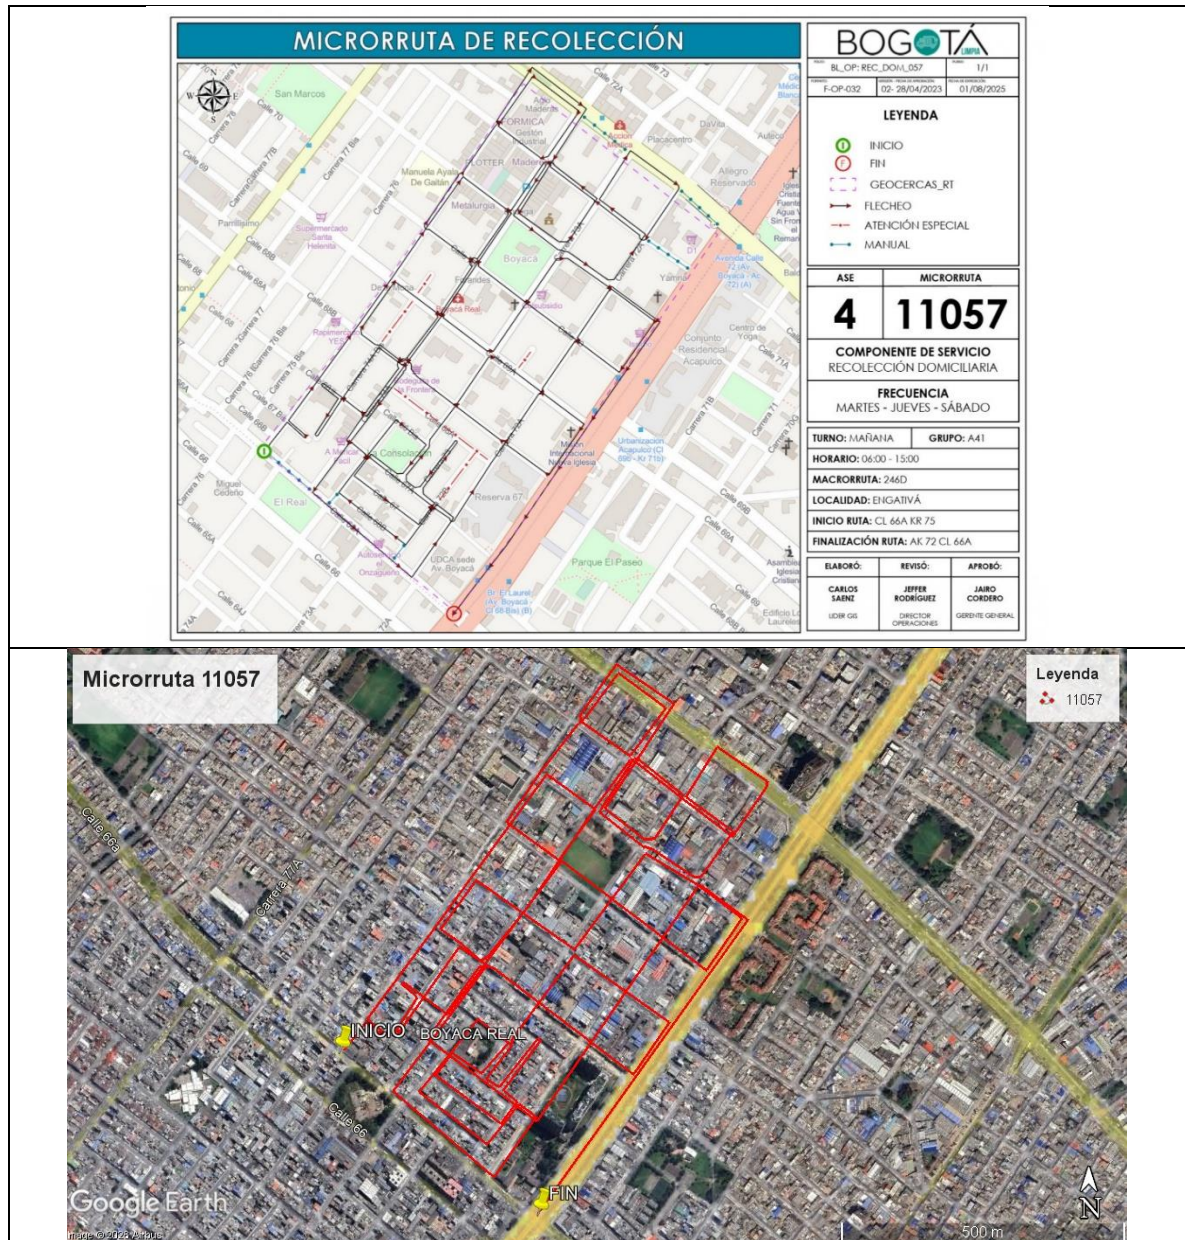
**Imagen 11** Comparación seguimiento GPS con plano de la microrruta 11057

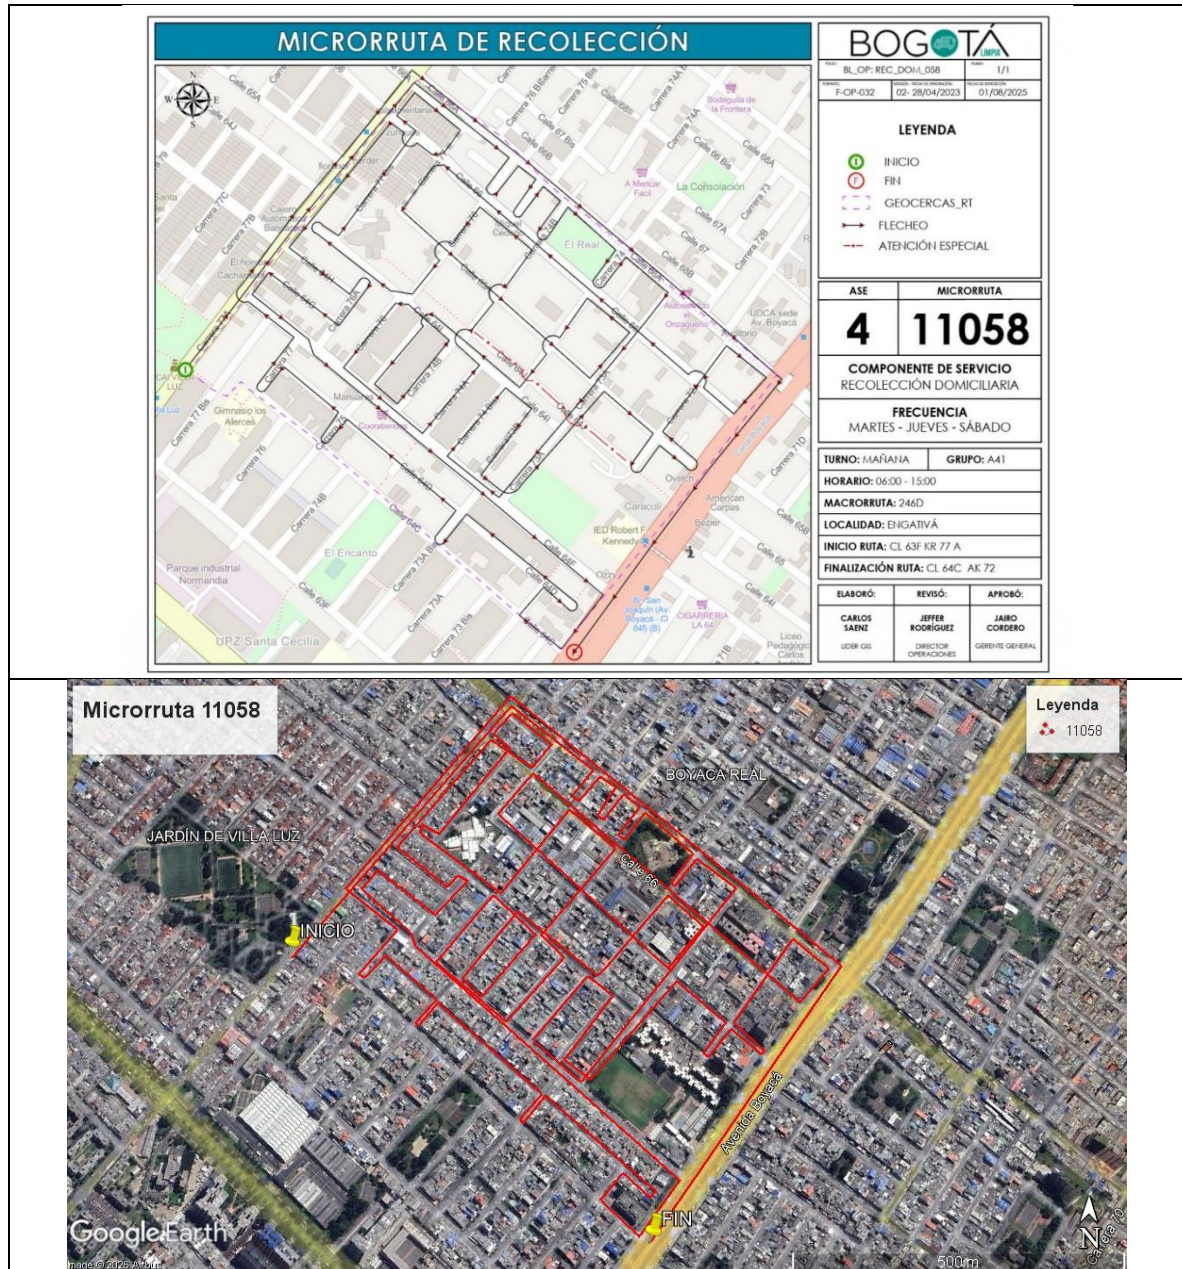
**Imagen 12** Comparación seguimiento GPS con plano de la microrruta 11058

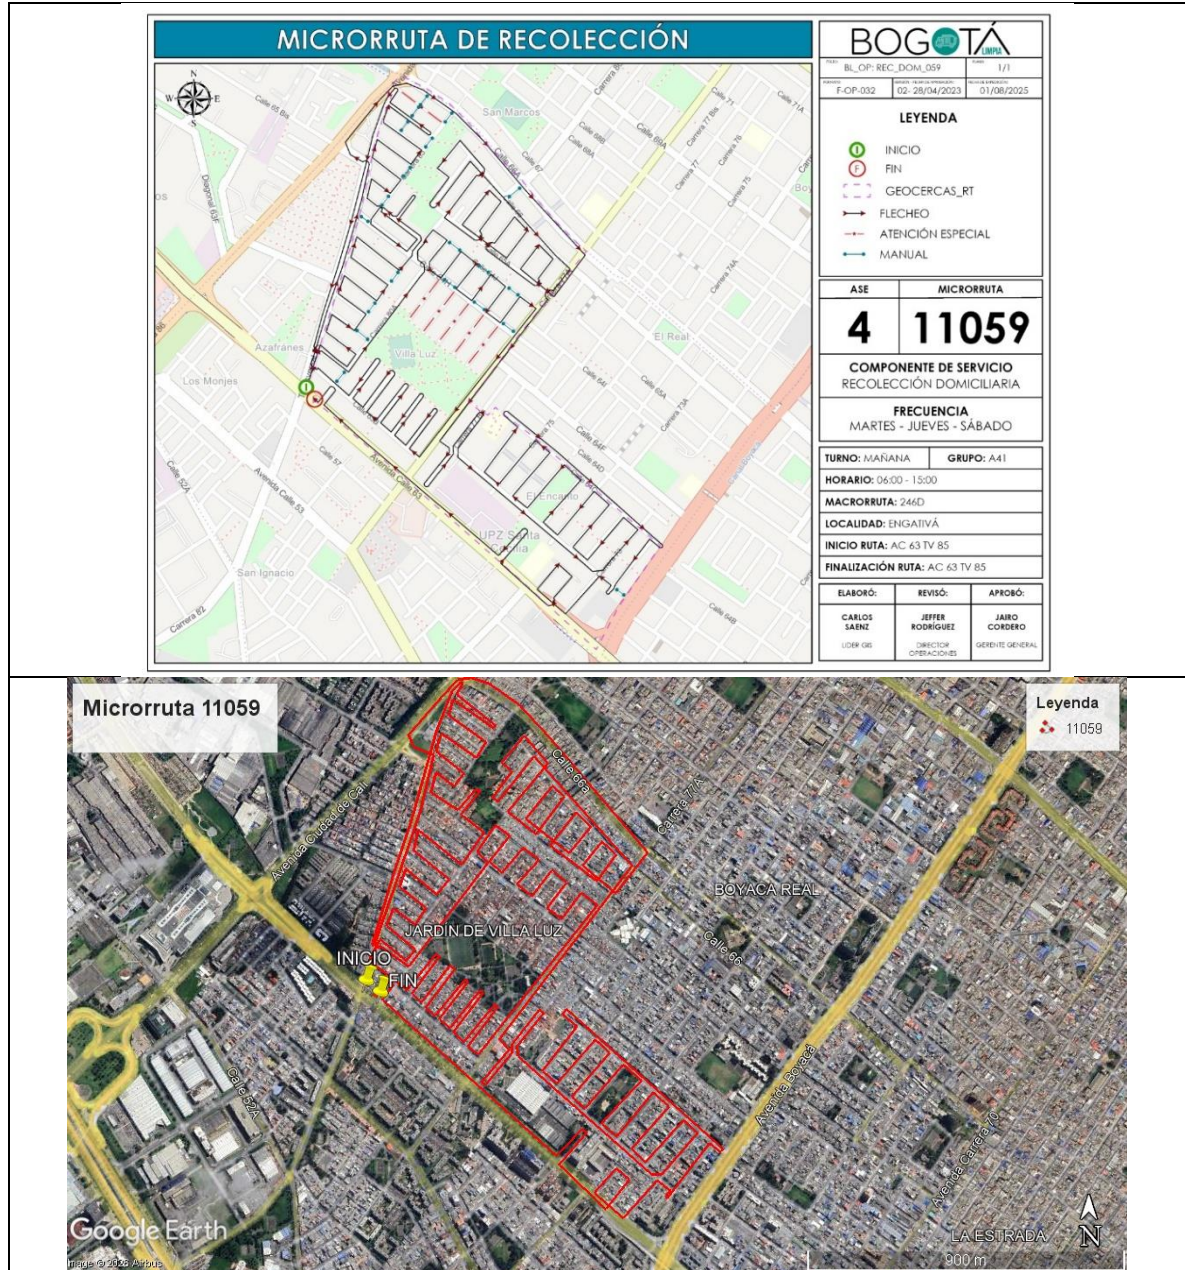
**Imagen 13** Comparación seguimiento GPS con plano de la microrruta 11059

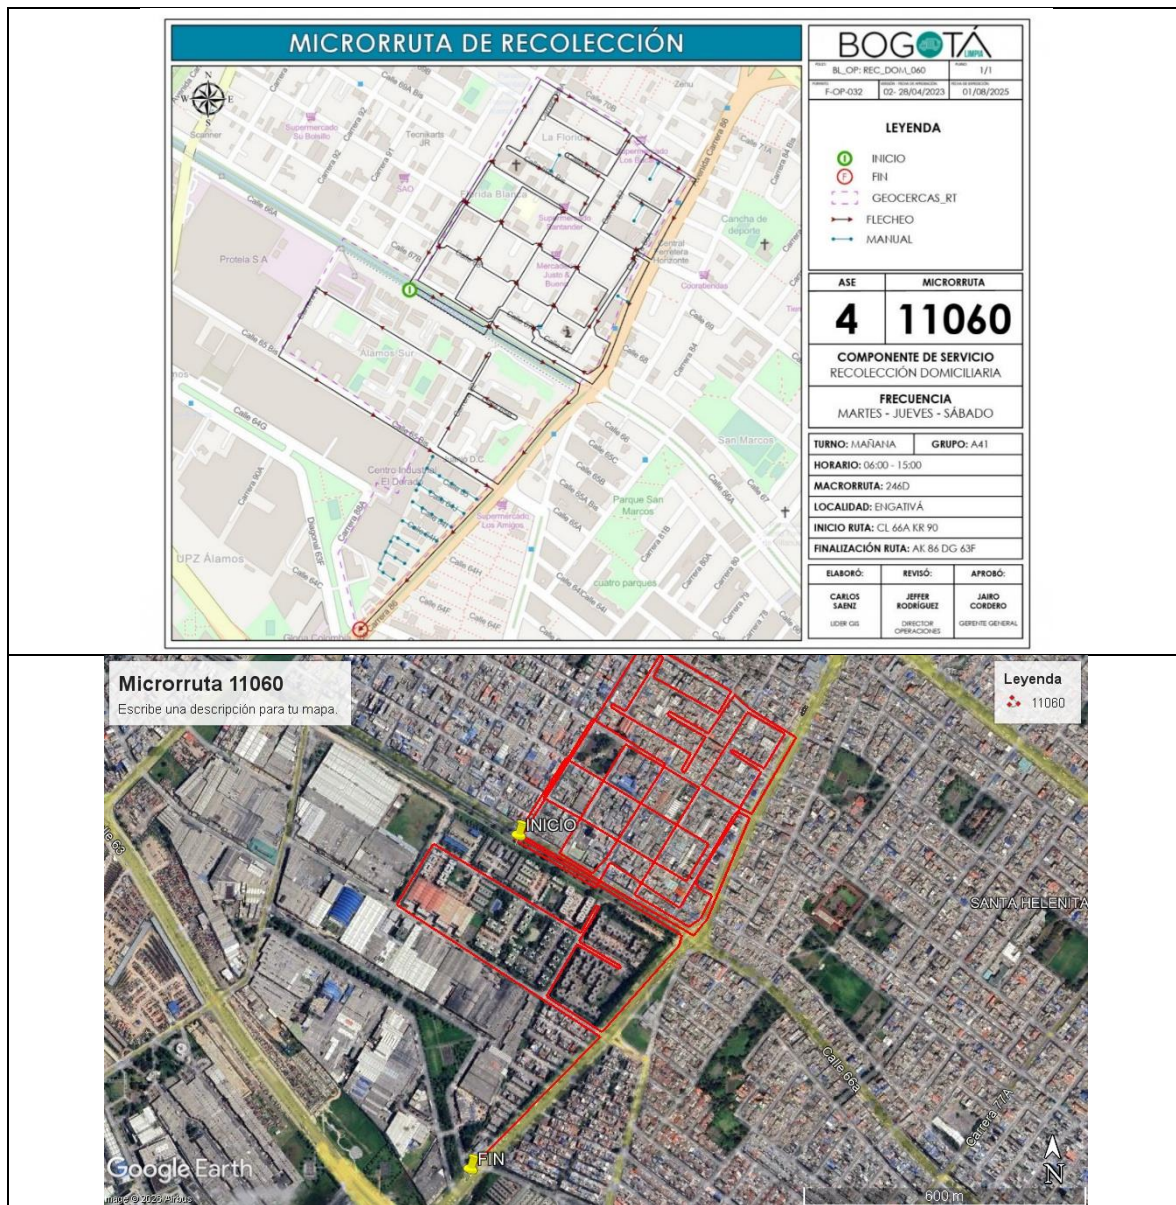
**Imagen 24** Comparación seguimiento GPS con plano de la microrruta 11060

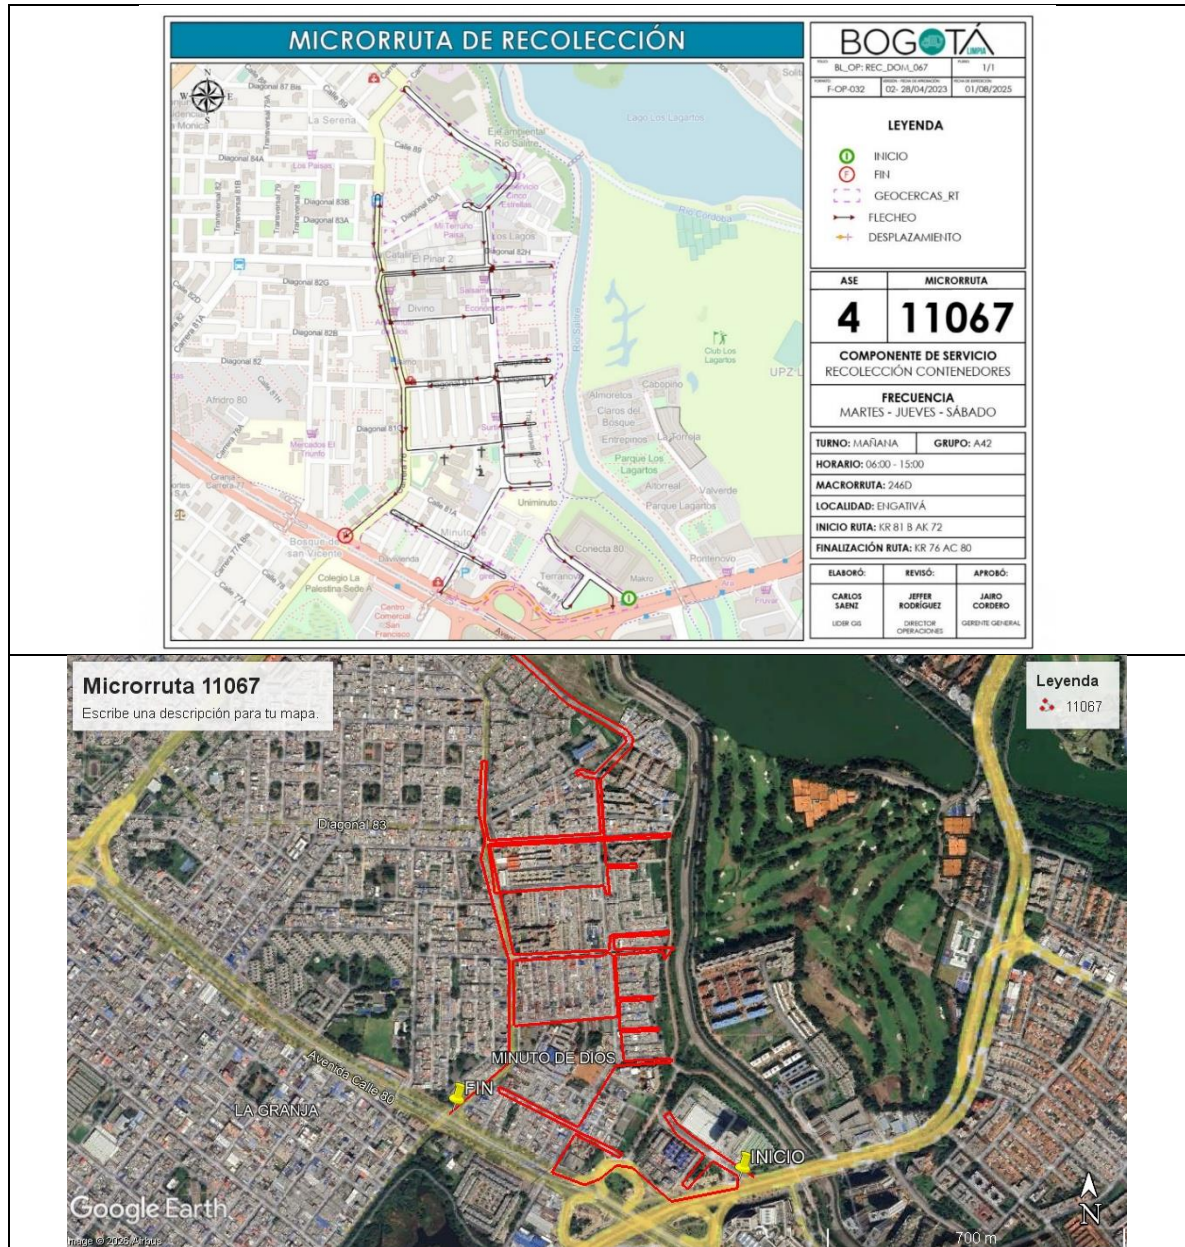
*Imagen 3 Comparación seguimiento GPS con plano de la microrruta 11067*

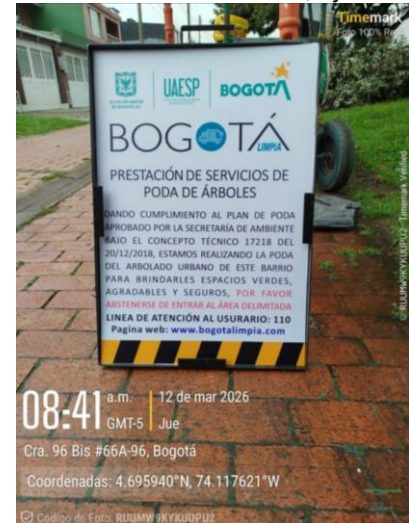
**Foto 83 Valla informativa, ajustada**
