**EVALUACIÓN INTEGRAL DE PRESTADORES
EMPRESA DE SERVICIOS PÚBLICOS DE EL
BANCO MAGDALENA E.S.P.**

Superintendencia de Servicios
Públicos Domiciliarios

Bogotá, agosto 2019

ANÁLISIS AÑOS 2017 y 2018

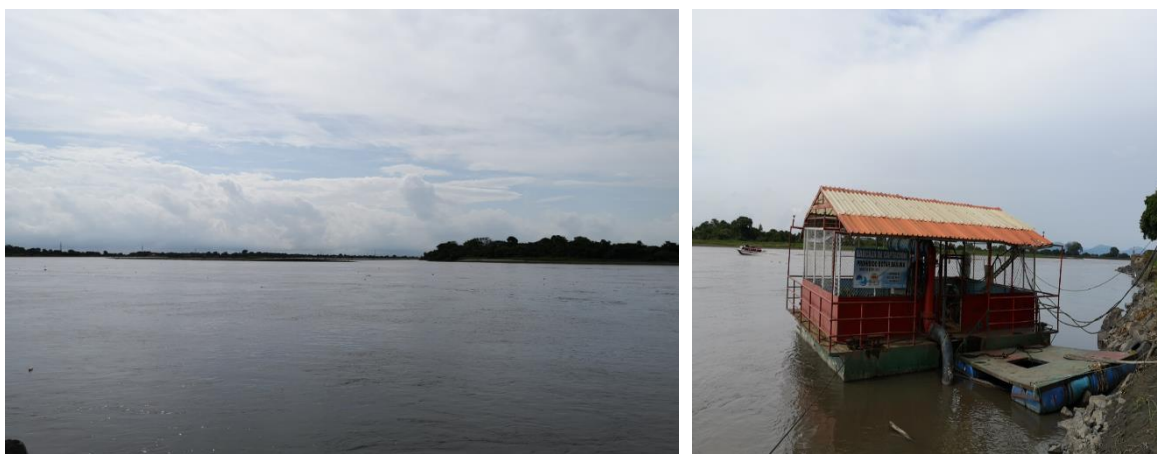
Imagen 3. Captación Barcaza flotante Río Cesar - Magdalena

La captación consiste en una barcaza metálica ubicada en la desembocadura del río Cesar en el río Magdalena, en la rivera derecha, esta barcaza se encuentra anclada a una plataforma que le permite subir o bajar de acuerdo al nivel del río. Las medidas de la barcaza son 8,94m de largo por 7,47 m de ancho, tiene una eslora de 2,25 m, tiene caminos periféricos y señalización de emergencia, en su parte interna en el centro de la misma se encuentra la ventana de succión de 3,98 m de largo por 1,20 m de ancho por 2,25 m de profundidad donde se encuentra ubicada una malla de succión elaborada en varilla de $\frac{3}{4}$ " y protegida con pintura plastificada, está a su vez se encuentra dividida en tres compartimientos de succión elaborados en varilla de $\frac{1}{2}$ ".

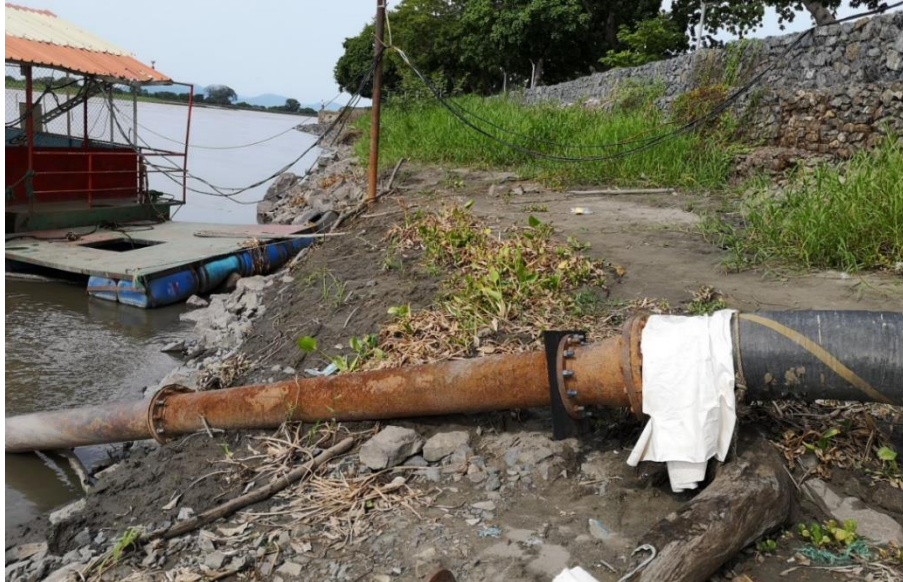
Imagen 4. Aducción Barcaza - PTAP

El agua captada es llevada mediante red de aducción de 208 m de longitud de Hierro Galvanizado de 12".

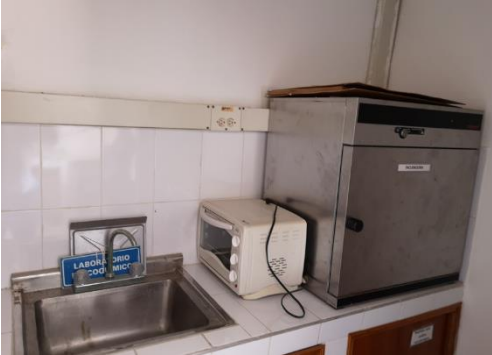
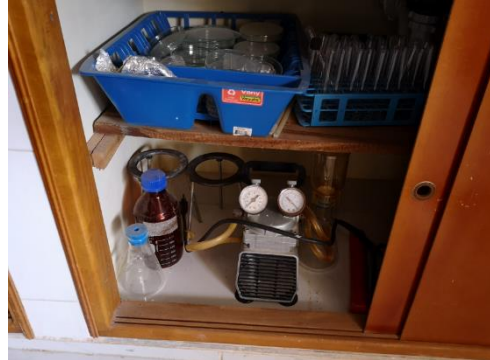
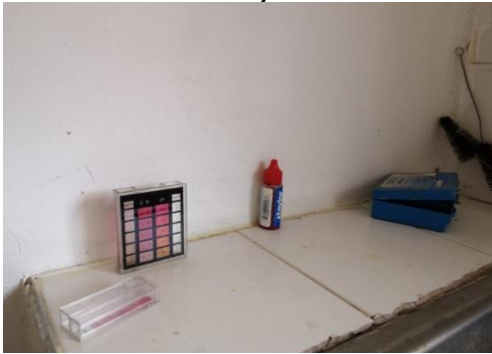
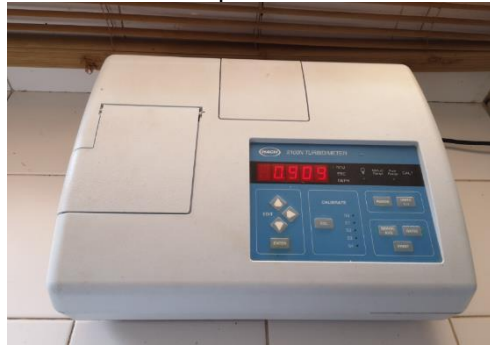
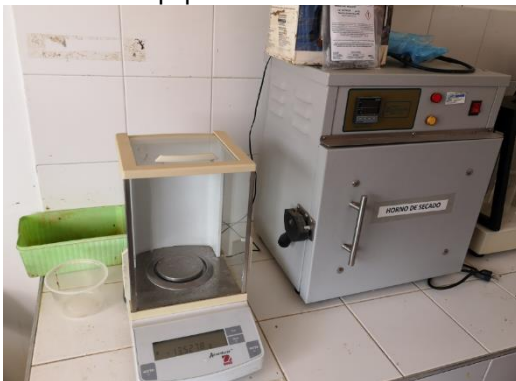
Imagen 8. Equipos laboratorio de procesos.

El prestador cuenta con área de laboratorio, donde realiza análisis fisicoquímicos del proceso tales como pH, color, turbiedad, cloro y pruebas de jarras. Sin embargo, no se han adelantado acciones para la acreditación del laboratorio. Respecto a frecuencias de toma de muestras, informa que realiza muestreos 2 veces al día en relación al agua tratada, en la salida de la PTAP.

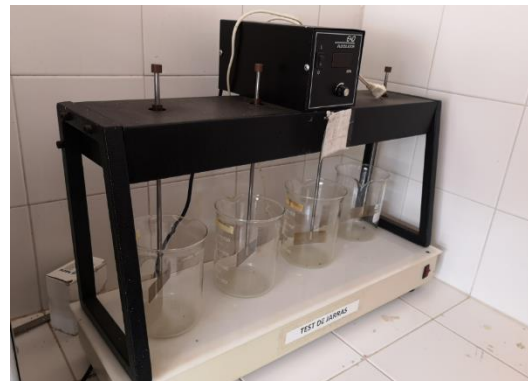
Planilla parámetro básicos en la PTAP

Según manifestó el operario de planta, se cuenta con parámetros de verificación para constatar la calibración de los equipos, pero no se tiene un registro y/o certificado de calibración de estos en las vigencias bajo análisis.

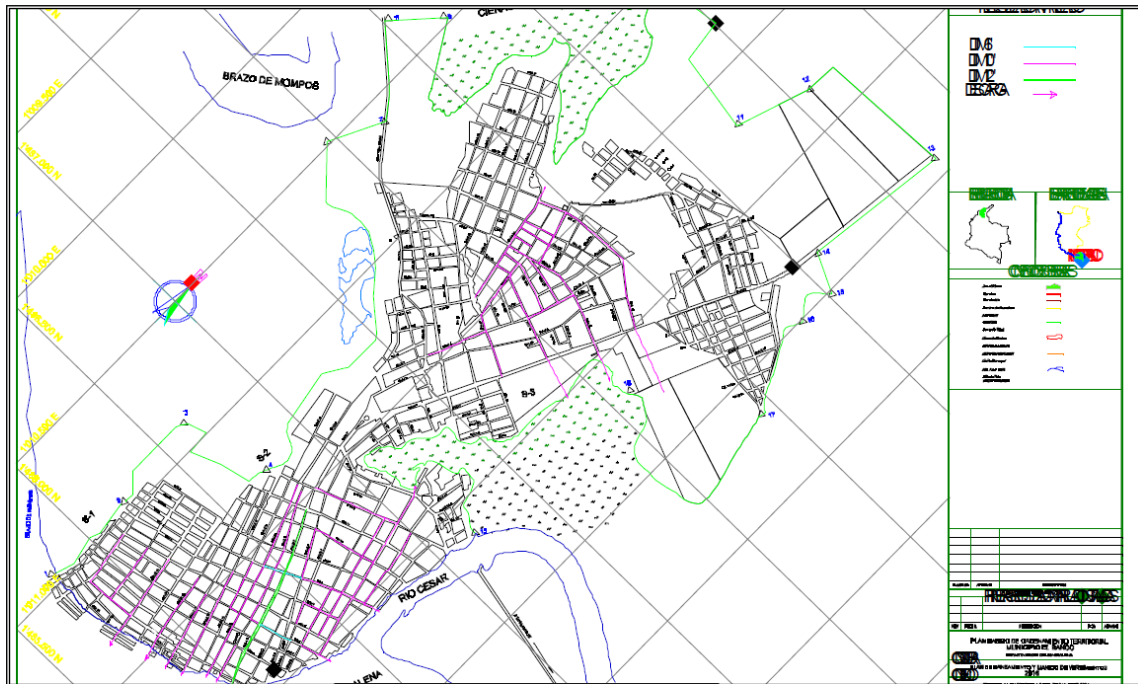
Imagen 12. Catastro de redes de alcantarillado

El número de pozos de inspección se desconoce su totalidad debido a que no se cuenta con registro de información de los diseños de alcantarillado.

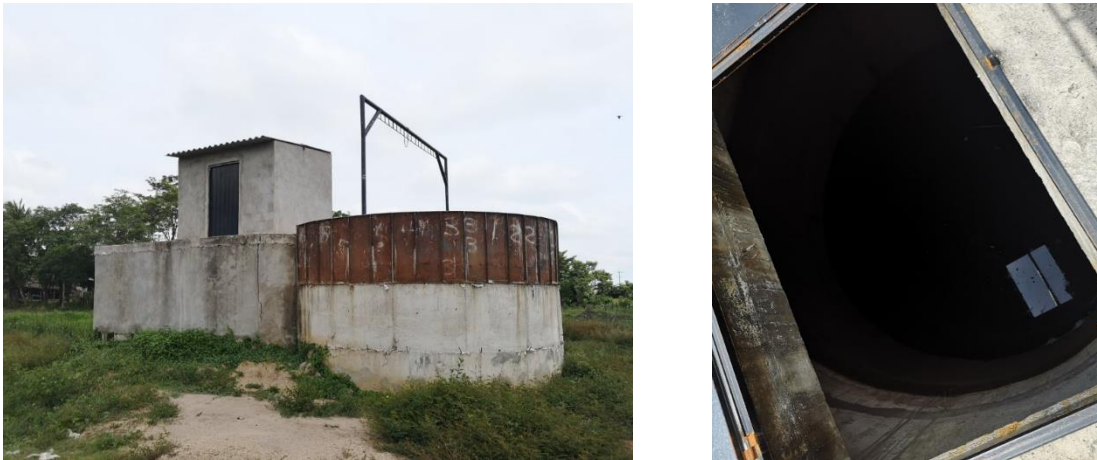
Imagen 13. Estación de bombeo La Esmeralda

La estación de bombeo recoge todas las aguas del municipio y se hace una impulsión directa, en tuberías PVC de 14" de entrada y de salida 14".

Respecto a mantenimientos, el prestador informa que realiza actividades de limpieza cuando sea necesario, lo cual no se pudo evidenciar en la bitácora propia de la EBAR. El prestador hizo entrega del manual de operación y mantenimiento del sistema de alcantarillado en general.

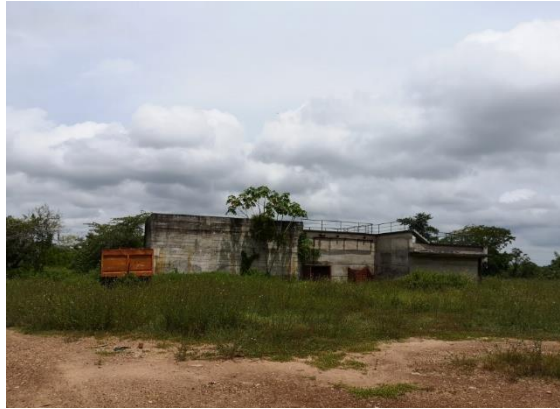
Imagen 12. PTAR fuera de uso

El sistema de alcantarillado cuenta con una infraestructura de Tratamiento de aguas residuales se encuentra localizada a 1.1 kilómetros del casco urbano. Actualmente la planta no se encuentra en funcionamiento y en un presunto abandono debido a obras inconclusas. Por lo cual, este sistema de alcantarillado está descargando directamente todos sus vertimientos sobre el río Magdalena, el río Cesar y un brazo del río Mompox.

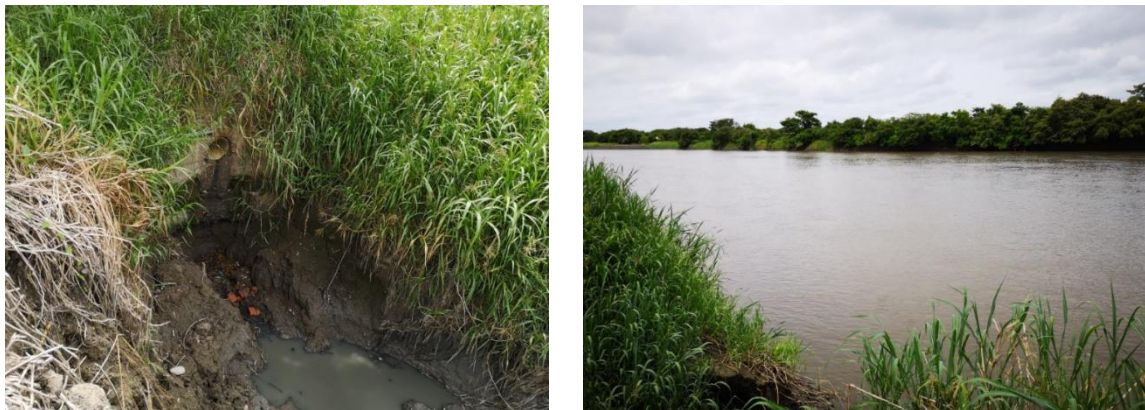
Imagen 13. Vertimiento en río Magdalena

Respecto al plan de saneamiento y manejo de vertimientos, el prestador informó que ha enviado el documento del PMSV a la CORPORACION AMBIENTAL, la misma no ha emitido Resolución donde adopte el plan de manejo de vertimientos. Por lo anterior el prestador no cuenta con un PSMV aprobado.

El prestador informa que en la actualidad se encuentra en la reducción de puntos de vertimientos, pasando de 19 a 12 emisarios finales, donde todos van al río Magdalena y al río Cesar.

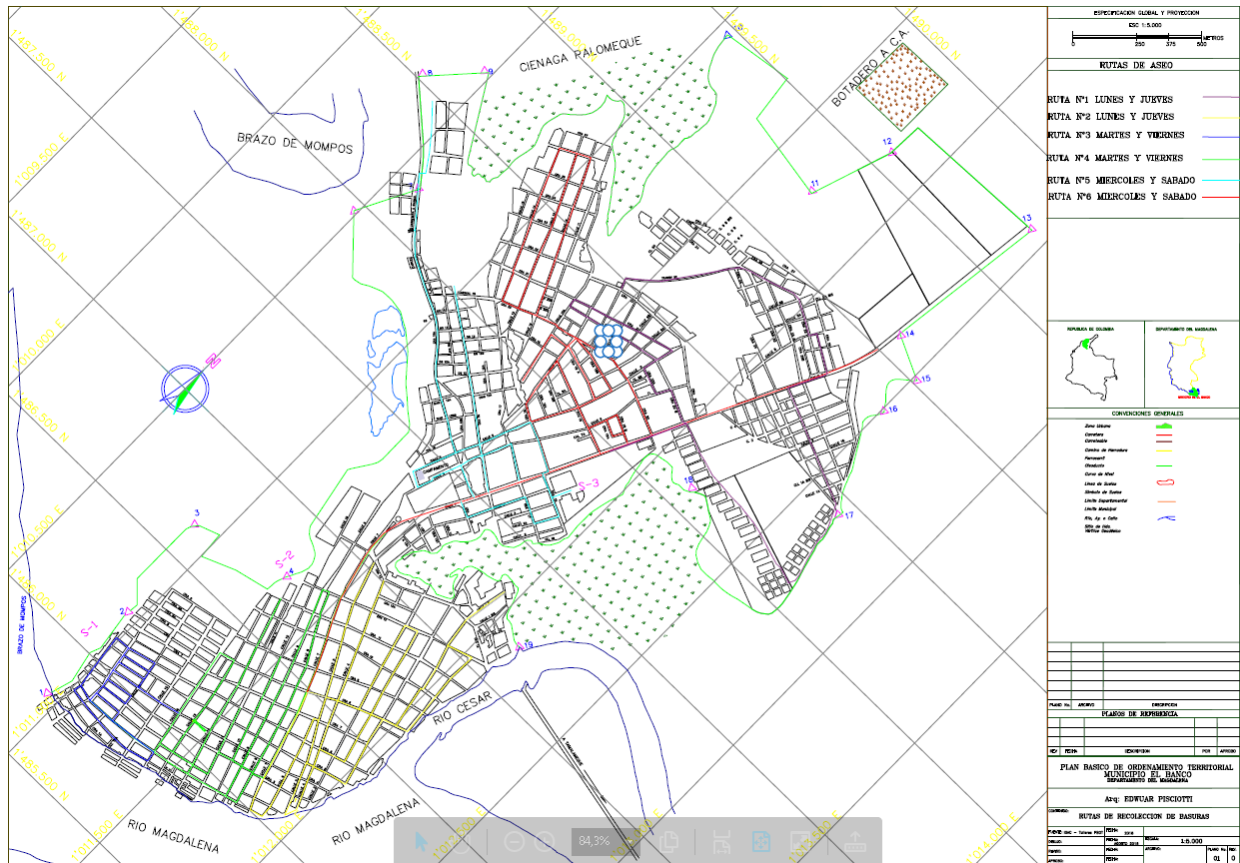
Imagen 16. Plano de microrrutas municipio El Banco

Al respecto se observa que el plano no cuenta con punto inicial y final de las rutas, ni presentan el trayecto que debe seguir cada una de ellas en la actividad de recolección.

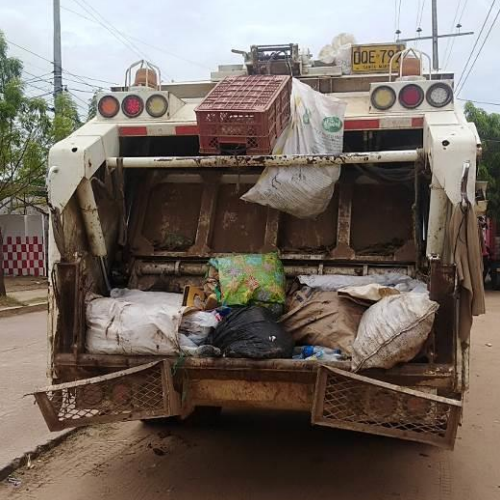
Observaciones	Evidencia fotográfica
<p data-bbox="240 1268 574 1350">El vehículo presentaba un extintor sin fecha de vencimiento.</p> <p data-bbox="240 1377 574 1486">El vehículo presentaba las luces en la caja de compactación sin funcionamiento.</p>	<p data-bbox="834 1041 1143 1068">Vehículo de placas OKE 792</p>

Dado lo anterior existen presuntos incumplimientos a los numerales 14 y 17 del artículo 2.3.2.2.2.3.36. del decreto 1077 de 2015 que indican:

- Los vehículos utilizados por el prestador presentan presuntos incumplimientos a los numerales 14 y 17 del artículo 2.3.2.2.2.3.36. del decreto 1077 de 2015, esto es ausencia de equipos contra incendios, así como fallas en luces sobre la tolva.

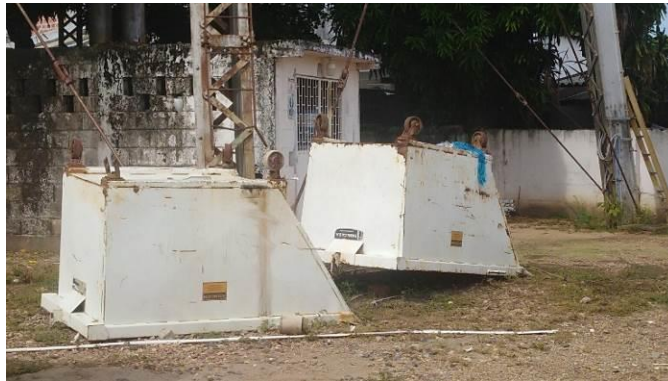
Imagen 19. Contenedores usados anteriormente para puntos críticos

Frente a este tema se informó que anteriormente se contaba con 6 contenedores ubicados en sitios estratégicos del municipio, sin embargo, estos se convirtieron en puntos críticos por lo que fueron suspendidos y ahora se encuentran en las instalaciones de la empresa, de acuerdo a lo evidenciado.

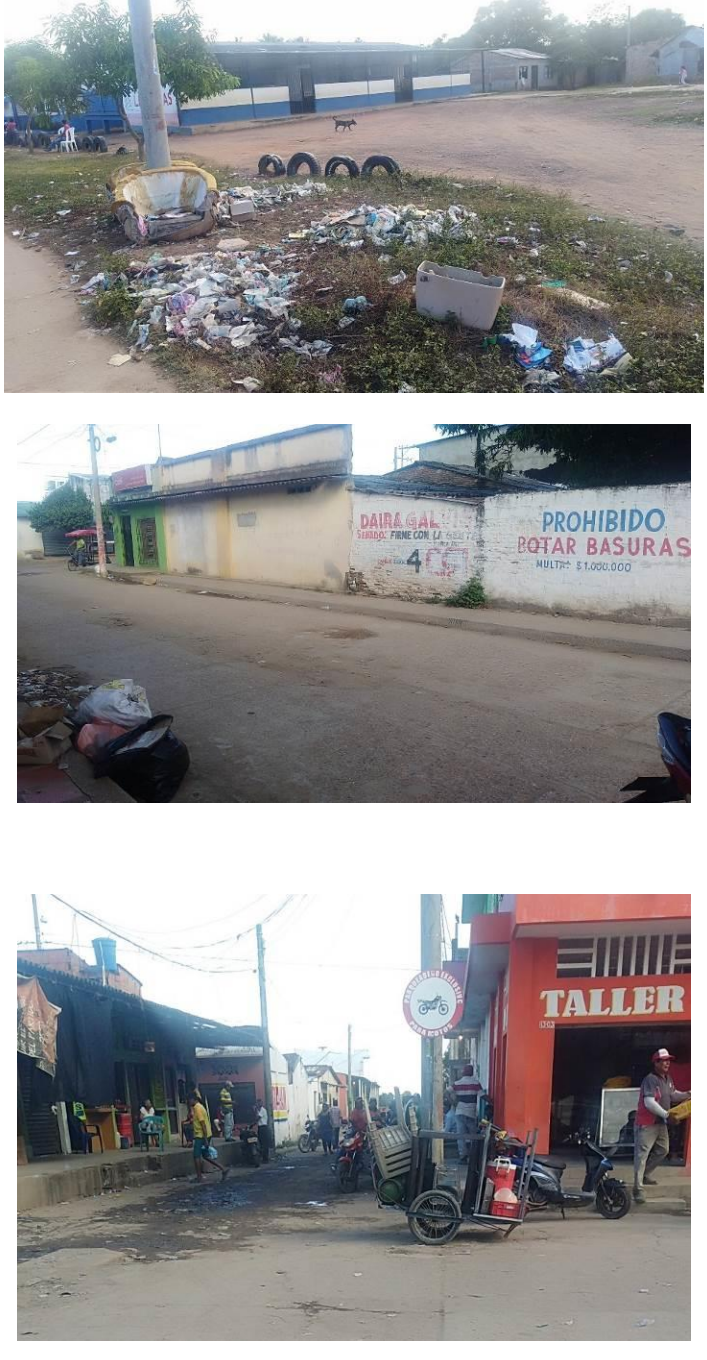
Ubicación	Observaciones	Evidencia fotográfica
<p data-bbox="203 256 420 310">Cra 3 con calles 11 y 12</p> <p data-bbox="203 403 402 428">Cra 1 con calle 13</p> <p data-bbox="203 520 402 546">Calle 3 con cra 12</p>	<p data-bbox="433 256 704 336">Como se mencionó no están reportados en el PGIRS</p>

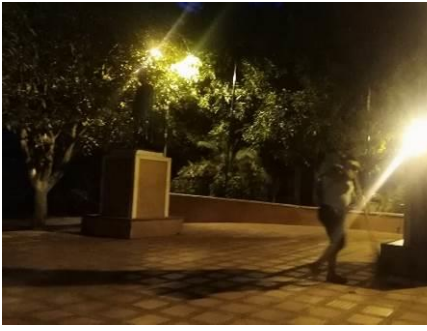
Microrruta	Hora y Fecha	Dirección	Observaciones	Evidencia fotográfica
2	5:00 am 25/07/2019	Plaza Roja	<ul style="list-style-type: none"> El operario no portaba plano de la microrruta. Portaban guantes y tapabocas. No se evidencia uso de overol reflectivo, ni calzado industrial. Los elementos utilizados para la actividad de barrido son: bolsas, escoba y recogedor. El horario de la ruta informado por el prestador es 3:00 am a 6:00 am

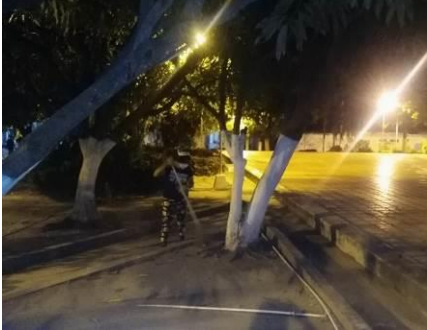
3	5:10 am 25/07/2019	Alcaldía Municipal	<ul style="list-style-type: none"> El operario no portaba plano de la microrruta. Portaban guantes y tapabocas. No se evidencia uso de overol reflectivo, ni calzado industrial. Los elementos utilizados para la actividad de barrido son: bolsas, escoba y recogedor. El horario de la ruta informado por el prestador es 3:00 am a 6:00 am

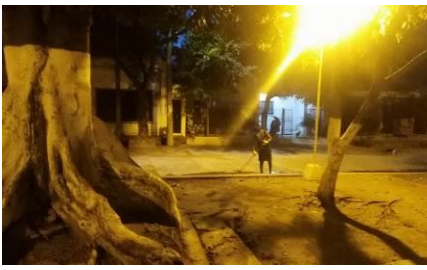
4	5:15 am 25/07/2019	Parque Almirante Padilla	<ul style="list-style-type: none"> El operario no portaba plano de la microrruta. Portaban guantes y tapabocas. No se evidencia uso de overol reflectivo, ni calzado industrial. Los elementos utilizados para la actividad de barrido son: bolsas, escoba y recogedor. El horario de la ruta informado por el prestador es 3:00 am a 6:00

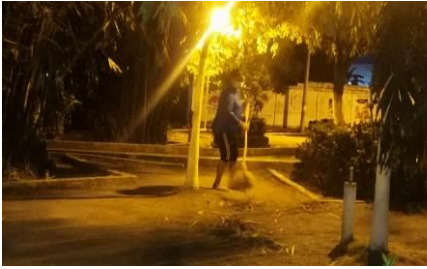
4	5:20 am 25/07/2019	Parque Almirante Padilla	<ul style="list-style-type: none"> El operario no portaba plano de la microrruta. Portaban guantes y tapabocas. No se evidencia uso de overol reflectivo, ni calzado industrial. Los elementos utilizados para la actividad de barrido son: bolsas, escoba y recogedor. El horario de la ruta informado por el prestador es 3:00 am a 6:00

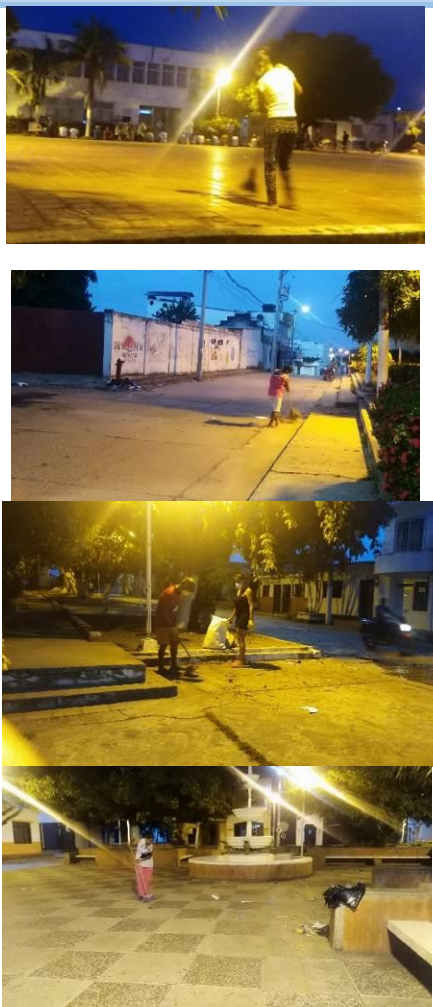
Microrruta	Hora y Fecha	Dirección	Observaciones	Evidencia fotográfica
			<ul style="list-style-type: none"> El operario no portaba plano de la microrruta. Portaban guantes y tapabocas. No se evidencia uso de overol reflectivo, ni calzado industrial. Los elementos utilizados para la actividad de barrido son: bolsas, escoba y recogedor. El horario de la ruta informado por el prestador es 3:00 am a 6:00

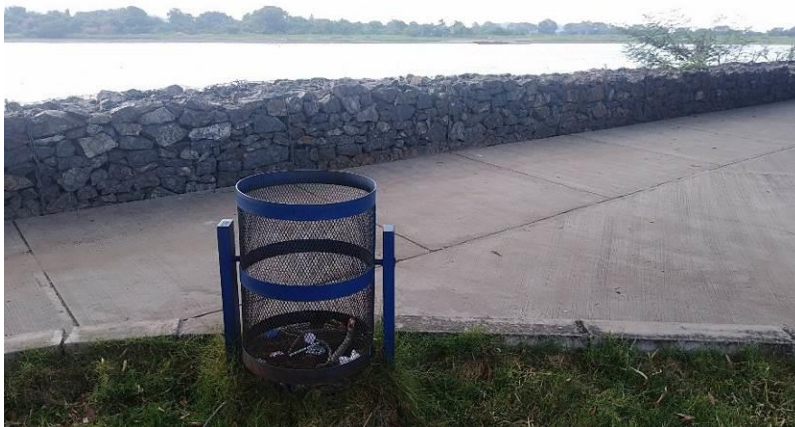
Imagen 22. Registro fotográfico de cestas instaladas en El Banco

En el PPSA no se cuenta con información de cestas en el municipio.
