**EVALUACIÓN INTEGRAL DE PRESTADORES
EMPRESA DE ACUEDUCTO Y ALCANTARILLADO DE
RIO PALO SOCIEDAD POR ACCIONES E.S.P. EN
LIQUIDACIÓN**

Superservicios
Superintendencia de Servicios
Públicos Domiciliarios

Bogotá, Octubre de 2017

Vigencia 2014 – 2016

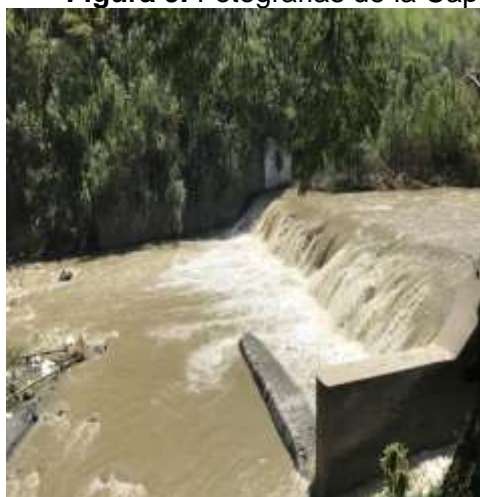
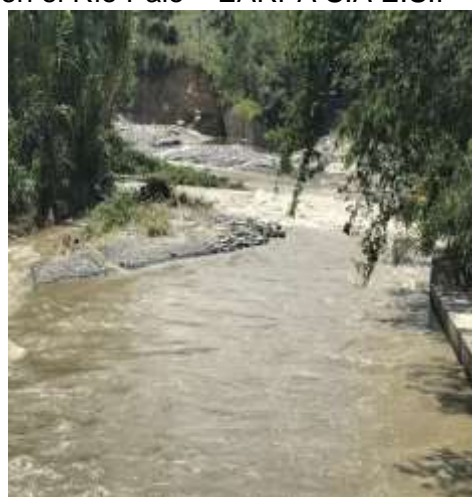
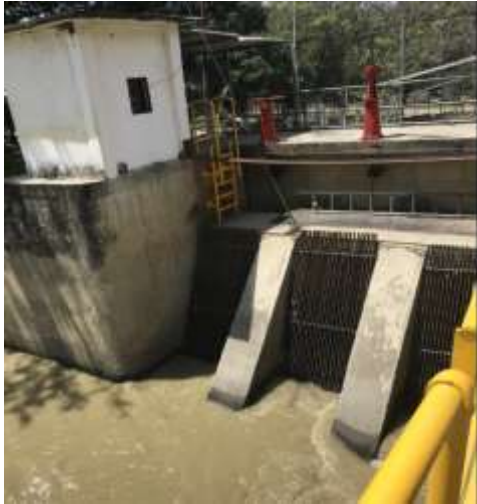
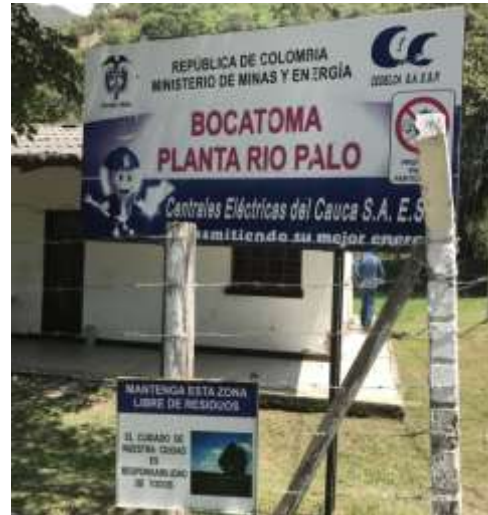
Figura 9. Fotografías de la Captación en el Río Palo – EARPA S.A E.S.P

Asimismo, dado que la captación no es propiedad de EARPA S.A. E.S.P., no se entregaron los manuales de mantenimiento con sus respectivos soportes. Incumpliendo con lo estipulado en el Artículo 28 de la Ley 142 de 1994.

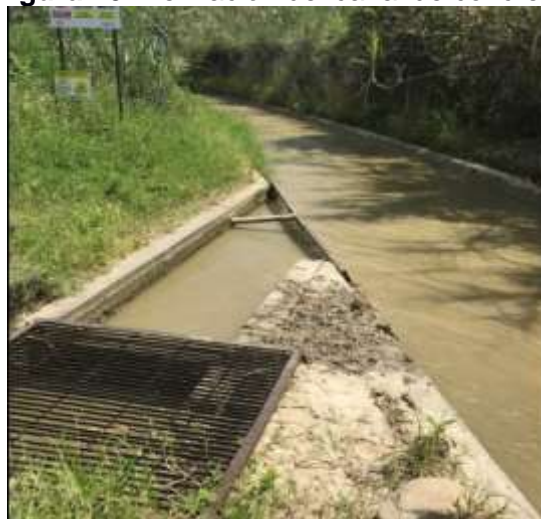
Figura 10. Derivación del canal de concreto

No se cuenta con un sistema de bombeo ya que el canal de concreto llega por gravedad a la planta de tratamiento de agua potable, este se conecta con el desarenador. El caudal que entra a la planta varía de acuerdo a la graduación de la válvula mariposa, de la medida de la canaleta Parshall y los desarenadores semi abiertos con caudal de entrada promedio de l/s este caudal se concluyó a partir del estudio realizado por la consultoría Unión temporal Colombia, el cual fue contratado para conocer el estado de la PTAP y las redes de distribución administradas por EARPA S.A. E.S.P.

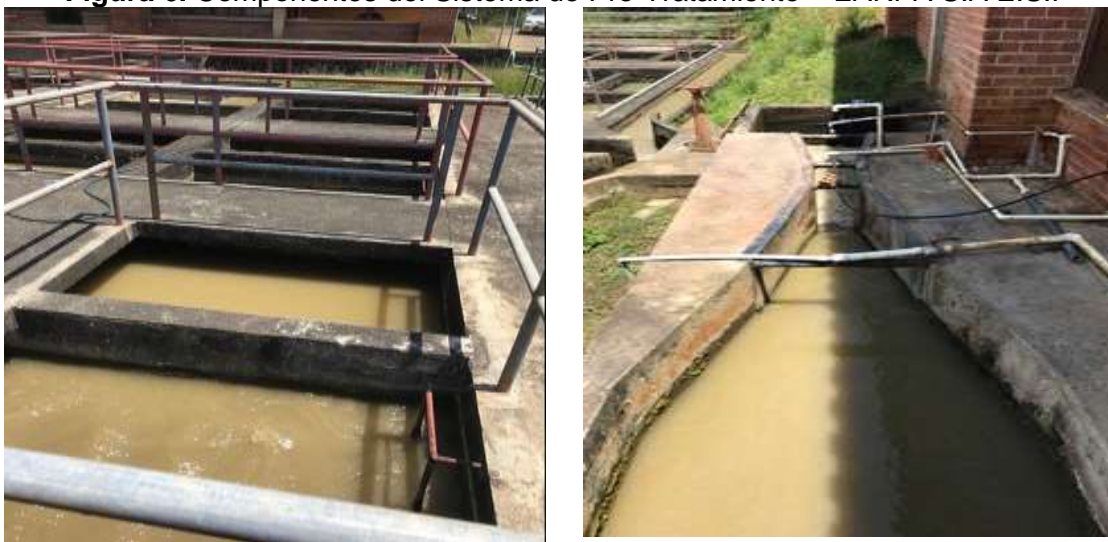
Figura 6. Componentes del Sistema de Pre-Tratamiento – EARPA S.A E.S.P

En relación con el estado de las estructuras, durante la visita fue posible evidenciar que los tres componentes, en términos de infraestructura, se encuentran en buen estado y cada uno de ellos cuenta con su respectivo sistema de limpieza.

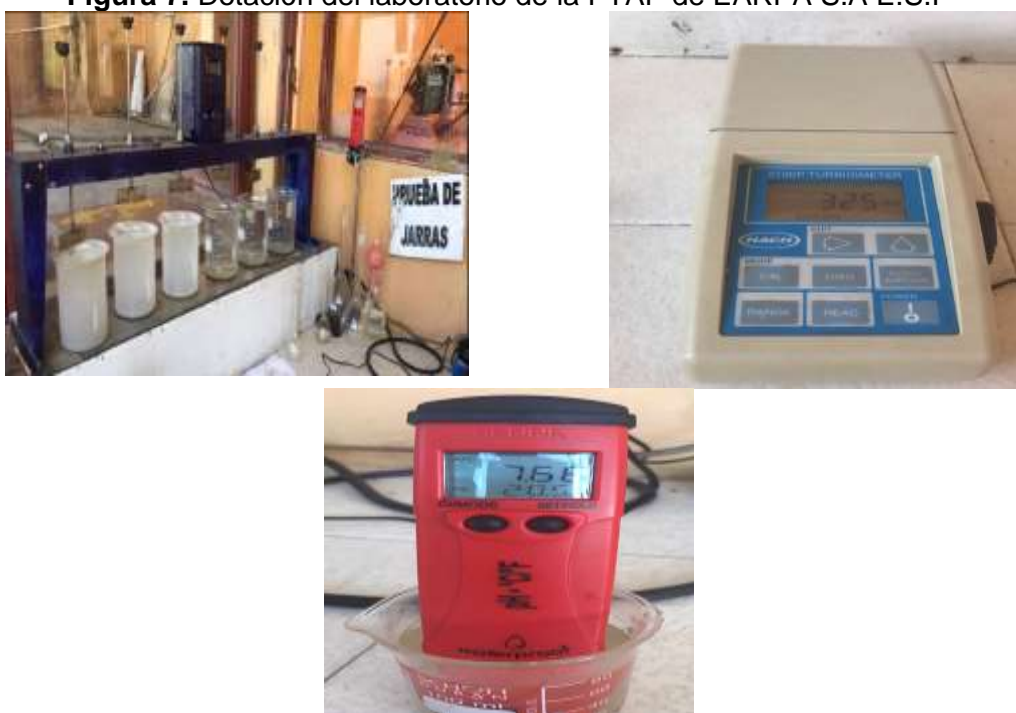
Figura 7. Dotación del laboratorio de la PTAP de EARPA S.A E.S.P

Una vez verificados los equipos con los que cuenta el prestador en la PTAP, se evidenció que los equipos no contaban con calibración y mantenimiento reciente.

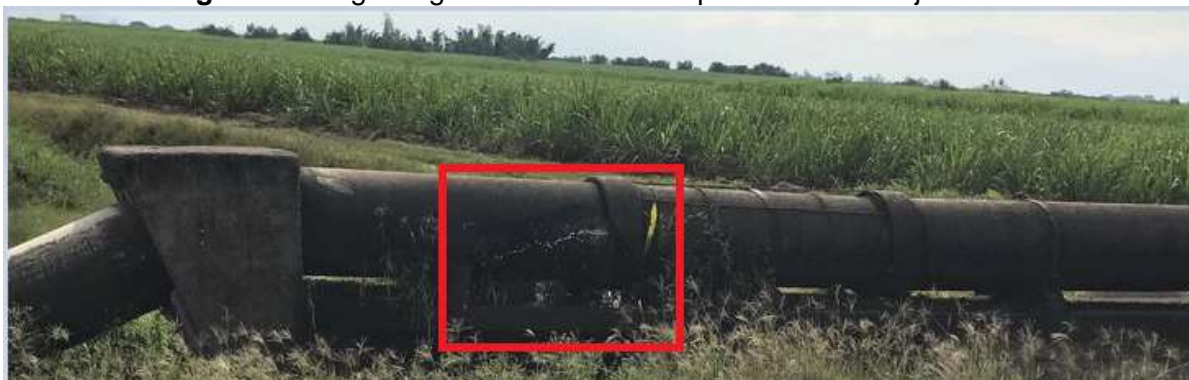
Figura 17. Fuga Registrada en el Municipio de Puerto Tejada

Actualmente se tiene problema de fugas desde la salida de la PTAP, donde dentro de los primeros 5 kilómetros de redes se tienen aproximadamente 20 fugas en dichas tuberías según lo informado por el prestador en visita. Esta condición tiene como consecuencia que la presión de agua disminuya y se afecte la continuidad del servicio a los usuarios.

La tubería de aducción del canal requiere mantenimiento por la alta erosión producida por la presencia de arena en el agua cruda. Asimismo, la conducción principal desde la PTAP a Puerto Tejada está en críticas condiciones por las fugas y por la exposición a maquinaria pesada por parte de los cultivos de caña de azúcar.

Asimismo, se evidenció que todas las redes tanto de asbesto-cemento como PVC requieren mantenimiento de fugas, algunas redes presentan problemas constructivos en los viaductos y que muchos de los predios por donde pasa la red son privados y no gozan de servidumbre formal haciéndose difícil cualquier tipo de intervención e inclusive identificación de daños, según informó el prestador en visita.

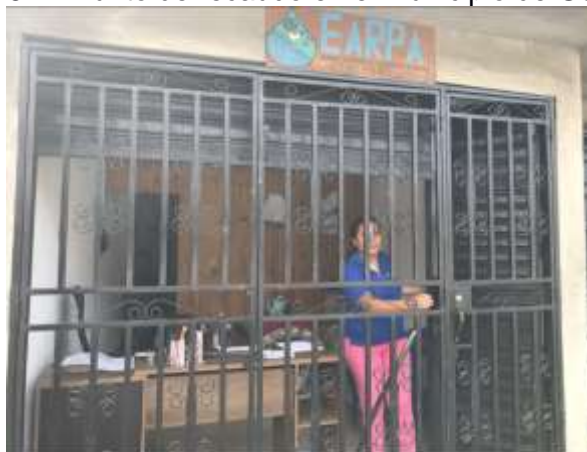
Figura 31. Punto de recaudo en el Municipio de Guachené

La oficina de recaudo visitada en Guachené no cuenta con carteleras informativas para transmitir la información predominante a los usuarios, como es el caso de tener publicado el Contrato de Condiciones Uniformes - CCU, procedimiento de PQR y los recursos a los que tiene derecho, tarifas aplicadas entre otros. Los pagos se realizan directamente por consignaciones al Banco de Bogotá por razones de seguridad.

Únicamente se cuenta con una persona que hace el recaudo, al final del día se recogen las tirillas de pago y se hace un registro a mano de los pagos del día.
