INFORME DE SEGUIMIENTO A SITIOS DE DISPOSICIÓN FINAL

VEOLIA ASEO BUGA S.A. E.S.P.

**RELLENO SANITARIO REGIONAL PRESIDENTE
(San Pedro, Valle del Cauca)**

Bogotá D.C., diciembre de 2019

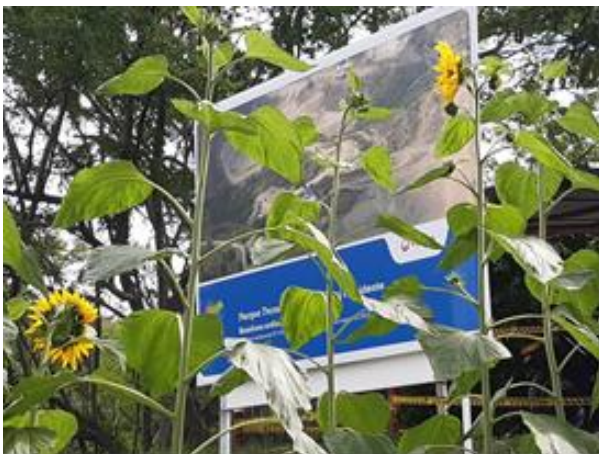
Aunque las vías externas al sitio de disposición final están señalizadas y facilitan encontrar el sitio de disposición final, la valla de entrada y la información contenida no es fácilmente visible pues delante de ella se tienen plantas de altura que la ocultan (Ver foto 9). La valla contiene el nombre del sitio y el acto administrativo de la autorización ambiental, pero carece de horario de atención y capacidad remanente o vida útil disponible con lo cual se estaría presuntamente incumpliendo el parágrafo 4 del artículo 28 de la Resolución CRA 720 de 2015 en relación con tener informados a los prestadores de recolección y transporte que utilizan el sitio.

Foto 9. Valla de entrada cubierta con plantas de altura que dificultan leer la información

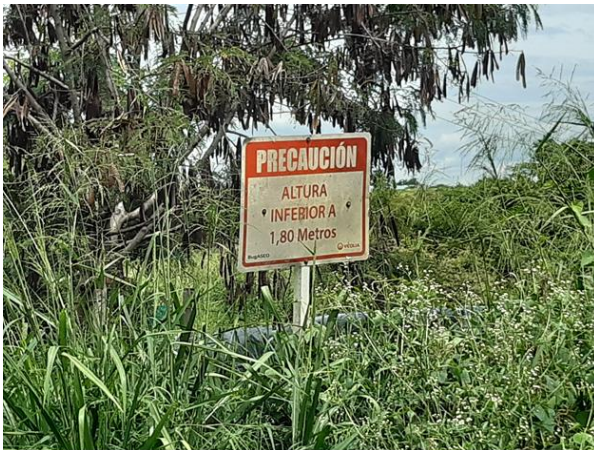
En las fotos 13 y 14 se presenta alguna de la señalización ubicada al interior del sitio de disposición final. Se identifica que hace falta la poda y mantenimiento del césped que las rodea para que sean fácilmente visibles.

Foto 13. Señalización de precaución junto a uno de los pondajes

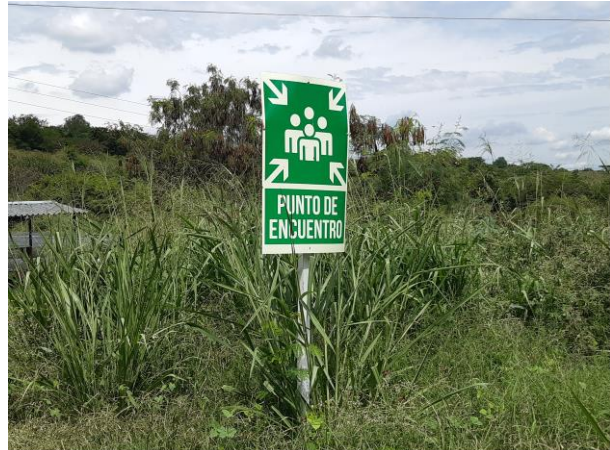
Foto 14. Señalización de punto de encuentro ubicado cerca a uno de los pondajes

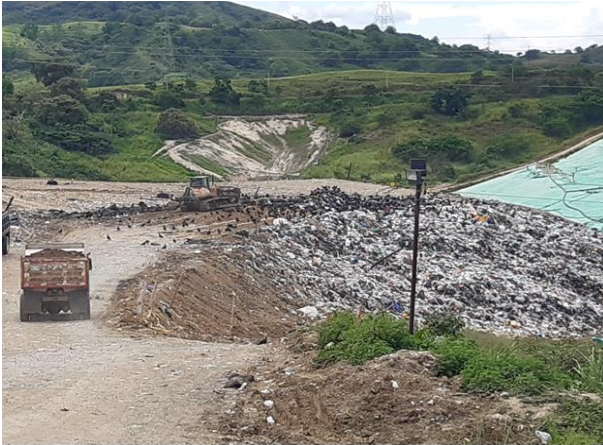
La zona actual de disposición corresponde al vaso 3. En éste se identificaron 3 partes: 1) Un área terminada en cobertura verde, desde la cual se está realizando extracción forzada de biogás para su posterior quema. 2) Un área en la cual se está haciendo adecuación de fondo para una próxima disposición de residuos y 3) El frente de descargue de residuos ordinarios que llegan para disposición final. En esta zona se identifica gran cantidad de gallinazos, presentes no sólo sobre los residuos sino sobrevolando diferentes áreas del predio. Ver fotos 15, 16, 17, 18, 19 y 20 con lo que se estaría presuntamente incumpliendo el numeral 6 del artículo 2.3.2.3.3.1.9. del Decreto 1077 de 2015 sobre control de vectores.

Foto 17. Vaso 3. Detalle del frente de descargue. Nótese la presencia de gallinazos

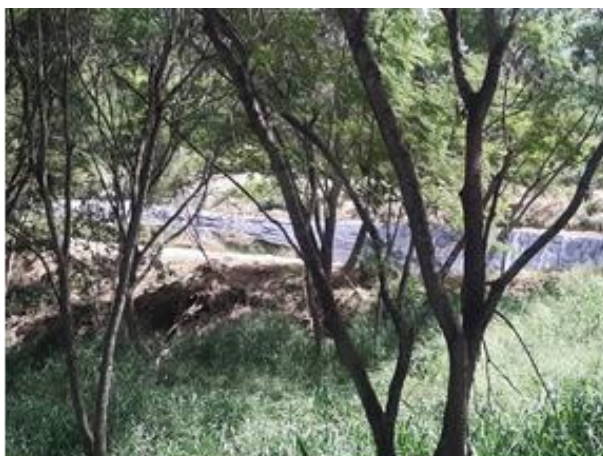
En total se cuentan 14 piscinas para el almacenamiento de lixiviados, las cuales se encuentran visiblemente llenas y sin capacidad remanente. Lo anterior, según explicó el ingeniero de la planta de tratamiento de lixiviados porque se acumuló el líquido hasta poder contar con una planta autorizada por la CVC. Los pondajes requieren mantenimiento del césped alrededor de estos, principalmente para coadyuvar condiciones de seguridad que permitan contar con un corredor despejado alrededor para caminar adecuadamente, así como identificar posibles derrames (Ver fotos 30, 31, 32, 33, 34 y 35).

Foto 30. Vista de pondaje de lixiviados. Nótese la falta de mantenimiento del césped alrededor

En la siguiente tabla se presenta la información relacionada con la capacidad y porcentaje de ocupación de los pondajes de lixiviados. Se identifica una alta ocupación y adicionalmente, la laguna de contingencia (cuyo propósito es que se mantenga disponible) ya sobrepasa la mitad de su ocupación. Por lo anterior, es necesario que el prestador tome las medidas necesarias para aumentar el tratamiento de lixiviados y bajar los niveles de los pondajes, de tal manera que no haya riesgo alto de reboses y especialmente el de contingencia.

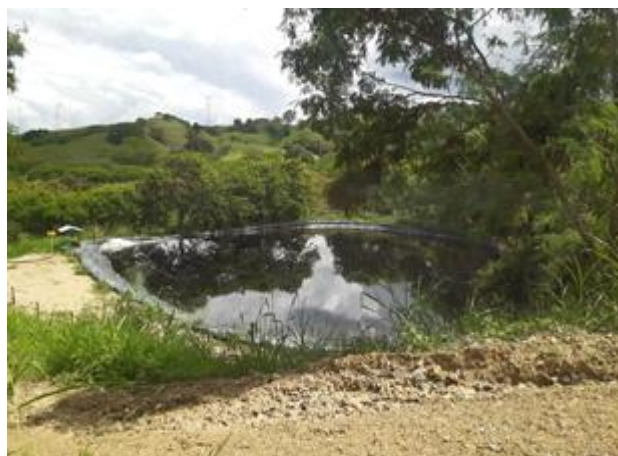
Foto 31. Vista de pondaje de lixiviados. Nótese la falta de mantenimiento del césped alrededor

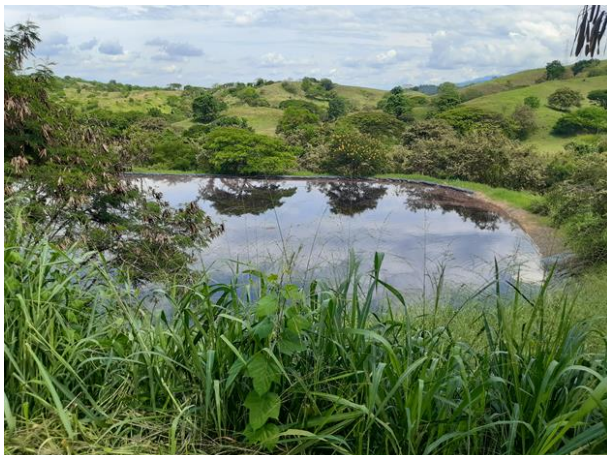
Foto 32. Vista de pondaje de lixiviados. Nótese la falta de mantenimiento del césped alrededor

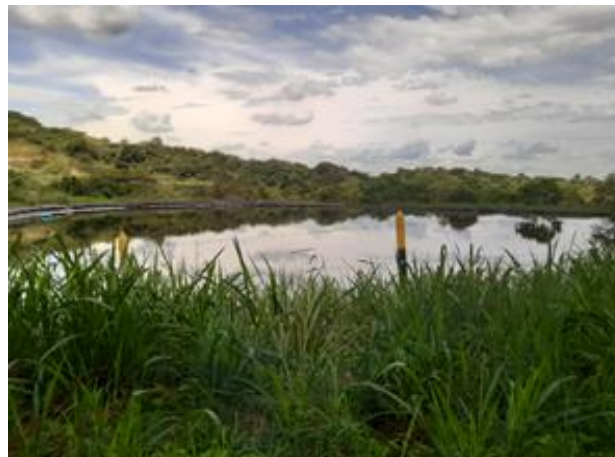
Foto 33. Vista de pondaje de lixiviados. Nótese la falta de mantenimiento del césped alrededor

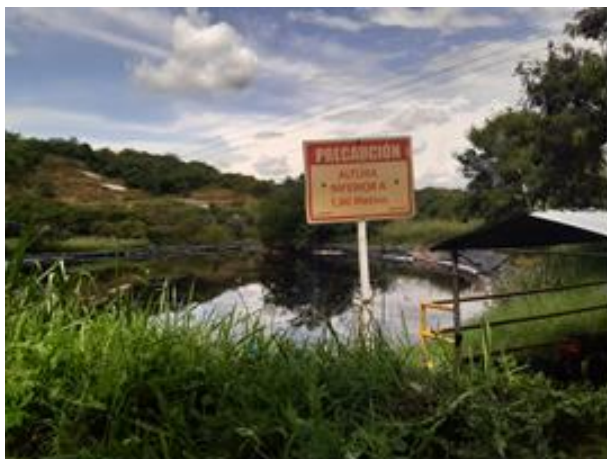
Foto 34. Vista de pondaje de lixiviados. Nótese la falta de mantenimiento del césped alrededor

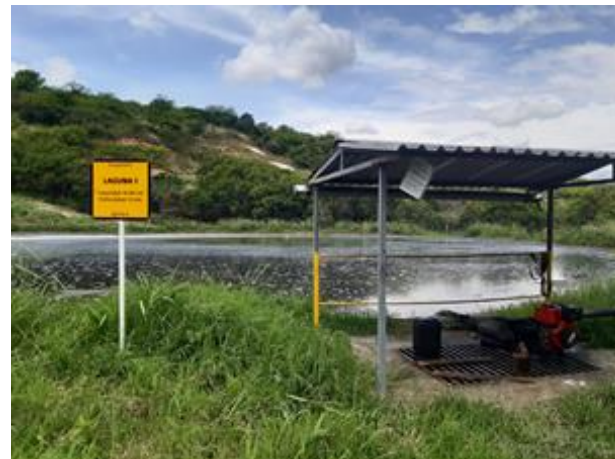
Foto 35. Vista de pondaje de lixiviados. Nótese la falta de mantenimiento del césped alrededor

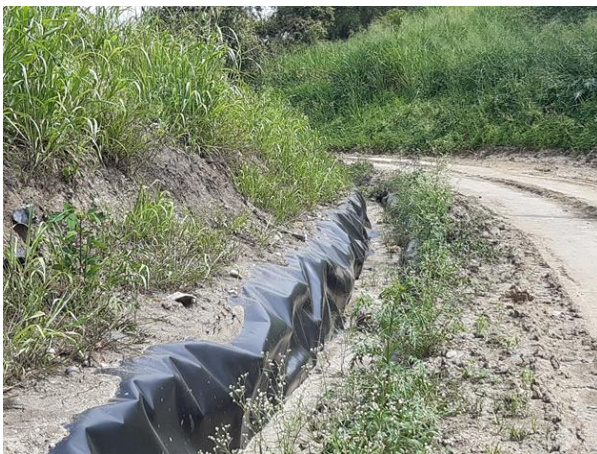
En general se realiza manejo de aguas de infiltración y escorrentía según se indica en el reglamento operativo. Por otra parte, las vías alrededor del vaso 1 que está clausurado, cuentan con cunetas perimetrales en geomembrana. Sin embargo, se observa falta de mantenimiento del césped que puede obstruir las cunetas impidiendo su función (Ver fotos 43, 44 y 45).

Foto 43. Vía y cuneta alrededor del vaso 1 clausurado. Nótese necesidad de corte de césped

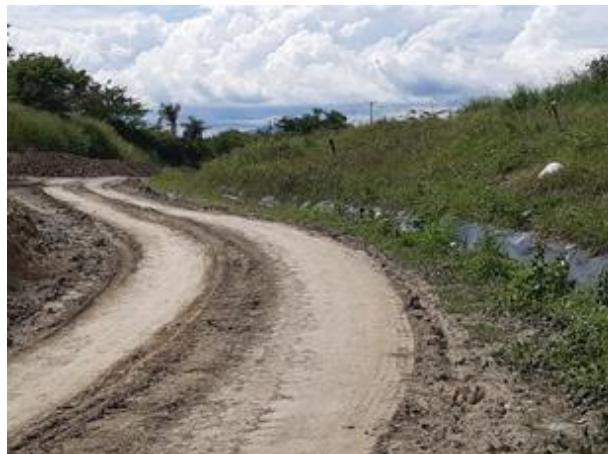
Foto 44. Vía y cuneta alrededor del vaso 1. Nótese necesidad del corte de césped

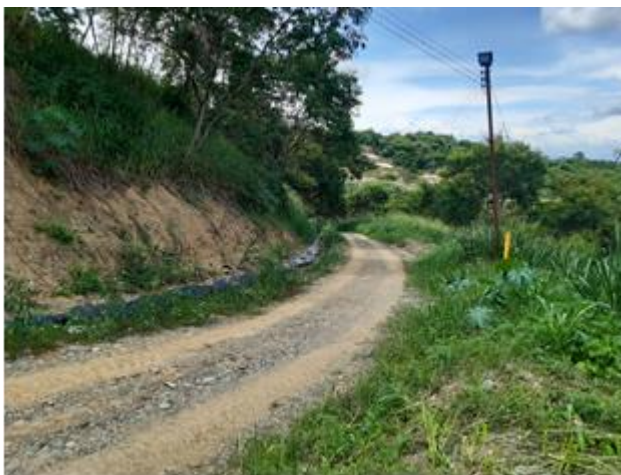
Foto 45. Vía y cuneta alrededor del vaso 1 clausurado. Nótese necesidad de corte de césped
