## **ANEXO 2 EVIDENCIAS**

### **SSPD – AFINIA**

#### **INFORME DE SEGUIMIENTO No. 7 TERCER TRIMESTRE 2022**

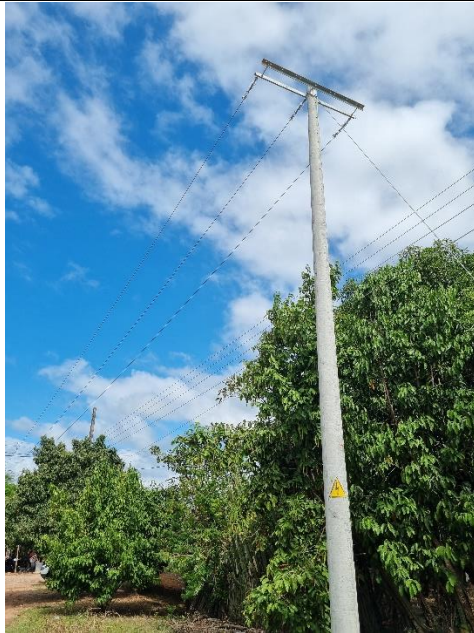
9°08'41.8"N 74°13'18.8"W, Estructura  
2do tramo cable desnudo 1/0

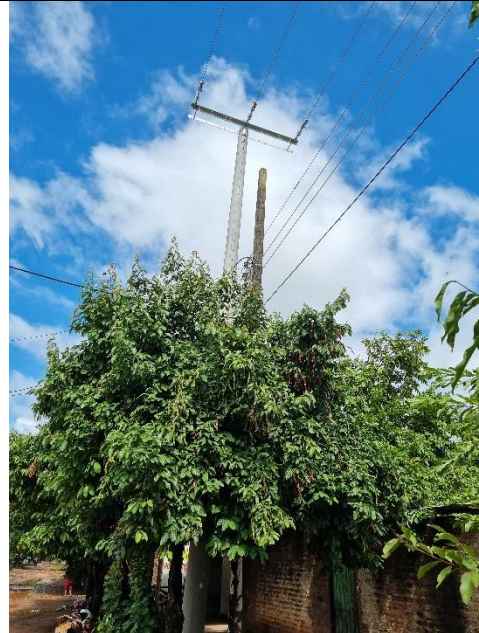
9°08'56.5"N 74°13'34.9"W, Estructura  
terminal 2do tramo cable desnudo 1/0

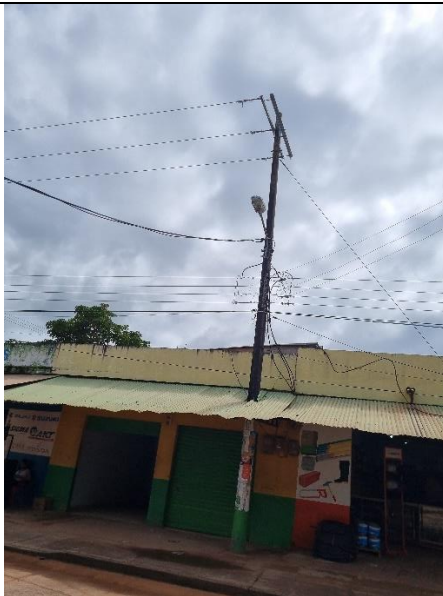
9°08'53.2"N 74°13'32.4"W  
Estructura inicio tercer tramo cable 1/0  
desnudo

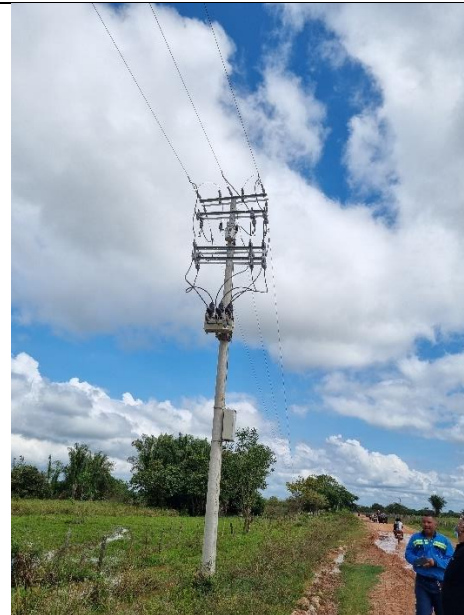
9°08'49.2"N 74°13'19.7"W  
Estructura terminal tercer tramo 1/0 desnudo.

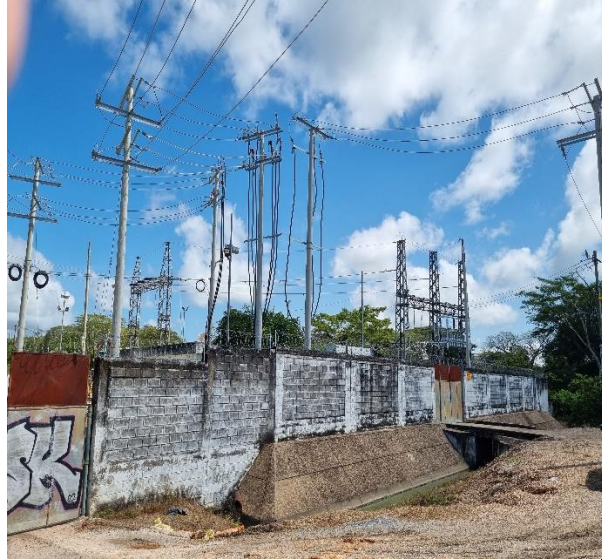
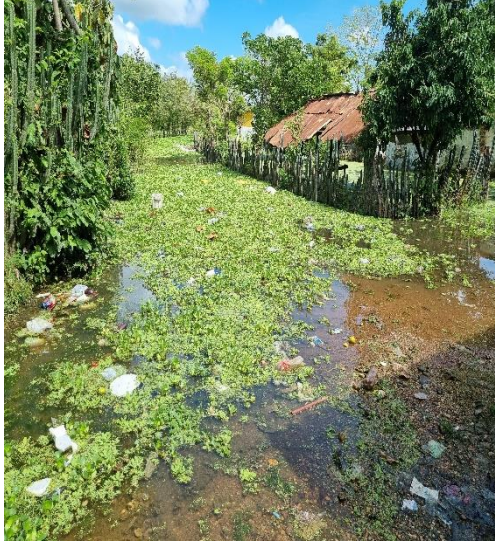
| <p>9°13'32.8"N 74°25'06.4"W, Salida circuito Santa Ana de la subestación Mompós</p> | <p>9°13'28.9"N 74°20'58.8"W, Acceso al sitio de ejecución inversiones circuito Santa Ana, Inundado</p> |

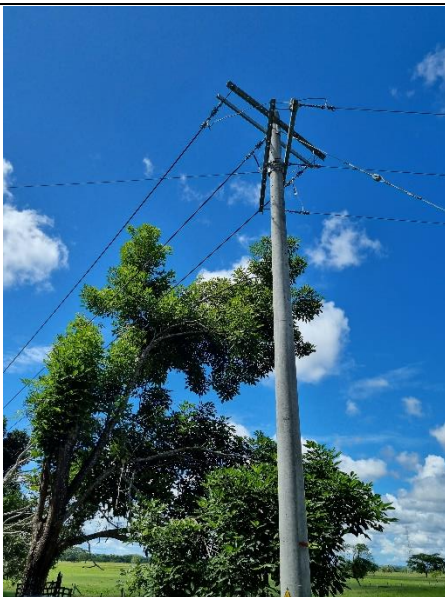
8°43'53.5"N 75°55'52.9"W, Estructura de inicio cable CF63.

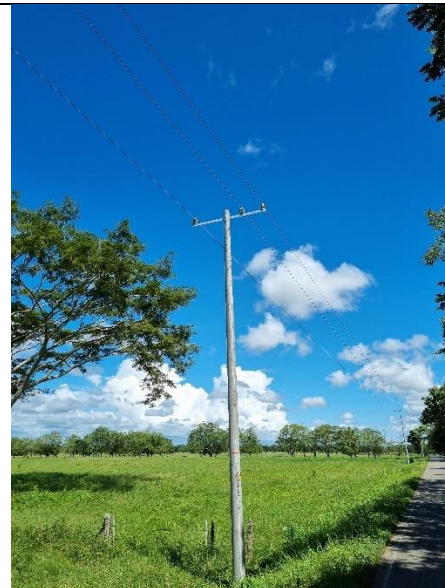
8°43'53.2"N 75°55'52.9"W, Estructura intermedia en cable 1/0.
