1.1 Nombre o razón social: OFICINA DE SERVICIOS PÚBLICOS DE ACUEDUCTO, ALCANTARILLADO Y ASEO DEL MUNICIPIO DE NEMOCÓN

1.4 Servicio público domiciliario (SPD) prestado objeto de la vigilancia o inspección: Alcantarillado

Realizar visita al municipio de Nemocón, con el fin de verificar los aspectos técnicos relacionados con la operación y mantenimiento del sistema de alcantarillado y la planta de tratamiento de agua residual.

<p>Superservicios Superintendencia de Servicios Públicos Domiciliarios</p>	<p>INFORME DE VIGILANCIA O INSPECCIÓN ESPECIAL, DETALLADA O CONCRETA</p>

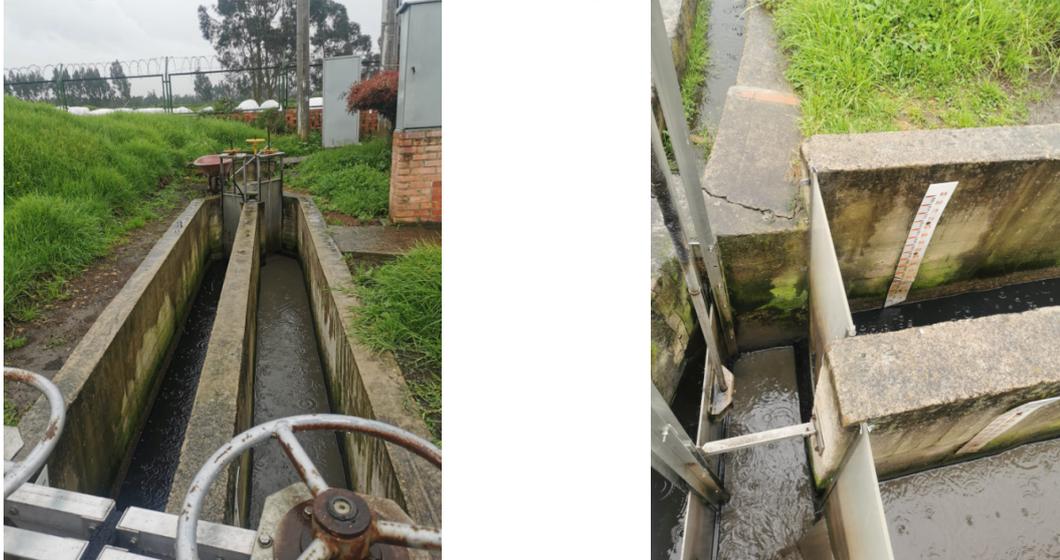
Imagen 1. Canal de ingreso, compuertas de regulación de caudal y desarenadores

La PTAR cuenta con un canal de ingreso y mecanismo de cribado el cual consta de rejillas gruesas, seguido de dos desarenadores en paralelo.

Una vez captada el agua residual en el sistema de llegada (Por gravedad), pasa por el cribado y se remueven materiales sólidos los cuales son retirados manualmente por el operario de turno.

Luego, el agua es conducida al desarenador, el cual cuenta con dos canales con compuertas de regulación de cauce, los cuales operan intercalados.

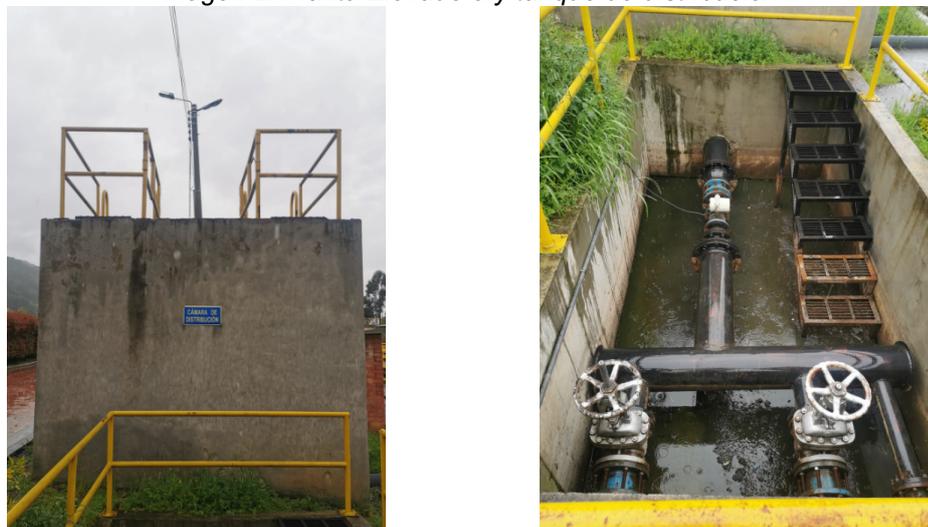
Imagen 2. Planta Elevadora y tanque de distribución

En esta etapa el agua residual es conducida a una planta elevadora, la cual cumple la función de almacenamiento e impulsión por medio de bombeo a la cámara de distribución. Allí el agua es distribuida a dos módulos de Zajones de oxidación. Cabe señalar que la optimización que tuvo esta PTAR fue la construcción del segundo modulo de zajón de oxidación (Planta 2).

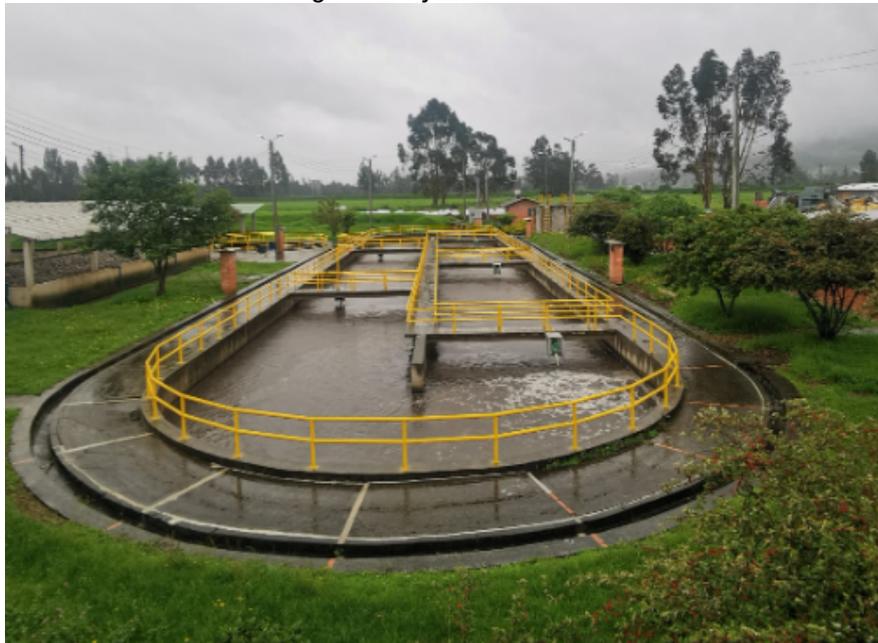
Imagen 3. Zajón de Oxidación

El zajón de oxidación es una variación del proceso de lodos activados convencional, en la cual el oxígeno requerido para la oxidación biológica de la materia orgánica es suministrado por medio de aireadores colocados sobre un canal alargado a través del cual fluyen las aguas residuales, simulando el flujo a pistón.

Durante este proceso se produce la degradación de la materia orgánica por parte de los microorganismos. Las aguas ingresan a un estanque con un sistema de difusión de aire, para suministrar el oxígeno requerido en la degradación biológica de los contaminantes presentes en el agua, en el cual toman contacto con la biomasa formada por sólidos y bacterias (Lodo activo) para producir la oxidación de la materia orgánica presente.

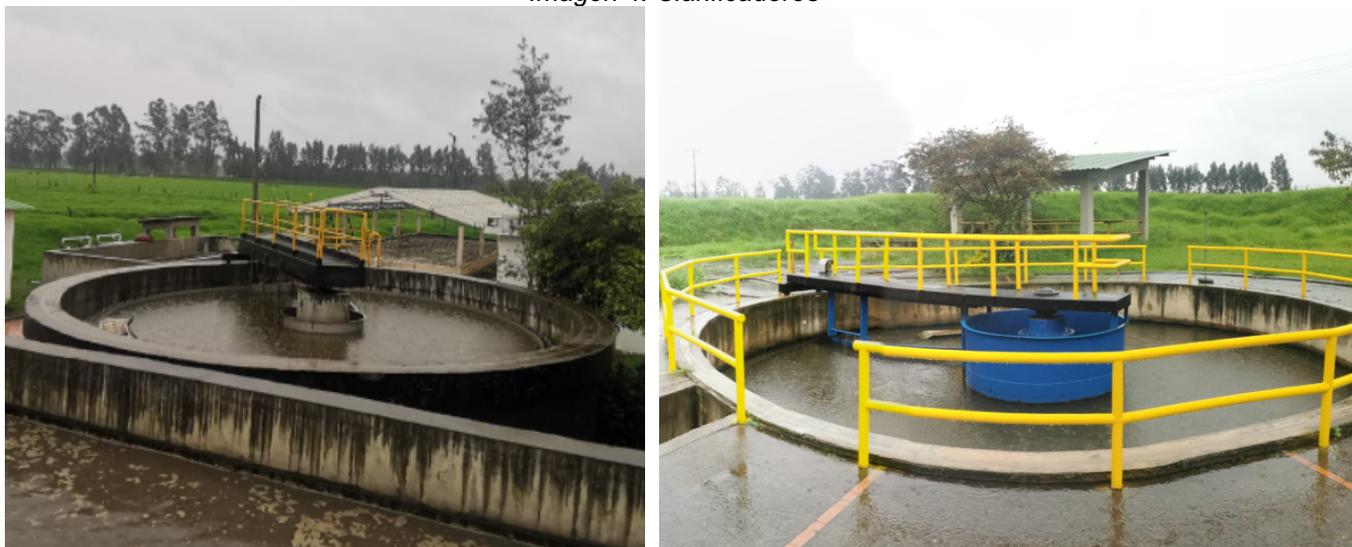
Imagen 4. Clarificadores

Posteriormente, pasa al clarificador. Esta unidad facilita la decantación del lodo activado, dejando un sobrenadante claro, es decir que se genera una separación en dos fases, agua clara y lodos. El agua es evacuada por rebose, de esta forma se aseguran de que el lodo quede situado en el fondo del estanque.

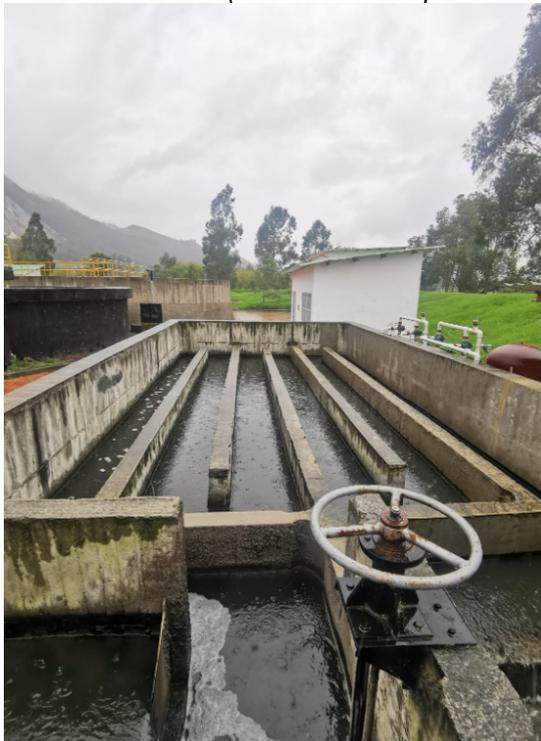
En este punto el agua es conducida a la unidad de contacto, y pese a contar con dosificadores, para el momento de la visita, y según informa el operador desde su optimización no se realiza la dosificación de ningún compuesto químico o polímero.

Imagen 5. Cámara de contacto (Dosificación de polímeros no operativa)

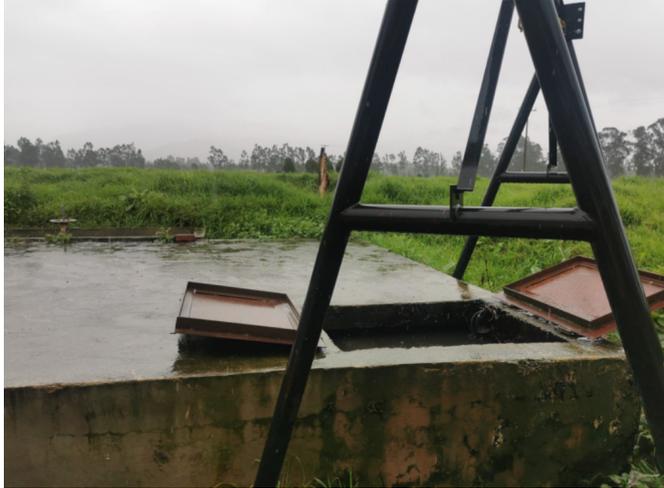
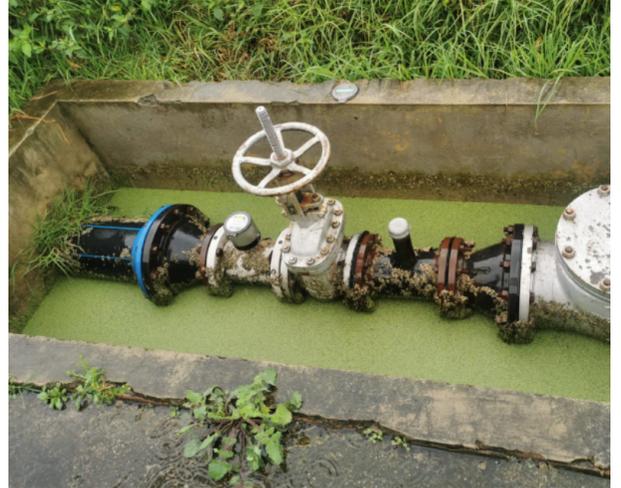
Imagen 6. Tanque de bombeo y macromedidor

En ese sentido, el agua pasa a un tanque, donde es bombeada a la fuente receptora localizada aproximadamente a 1 km de la PTAR. Cuentan con macromedidor a la salida.

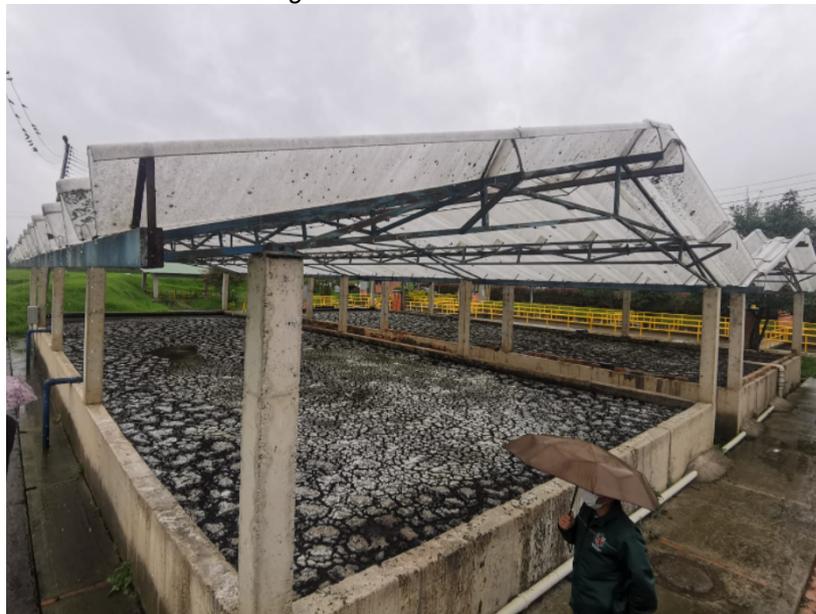
Imagen 7. Lechos de secado

Para el manejo de lodos la PTAR cuenta con 2 lechos de secado. El prestador informa que una vez los lodos terminan el proceso en los lechos son usados como abono en las zonas verdes del área de la PTAR.

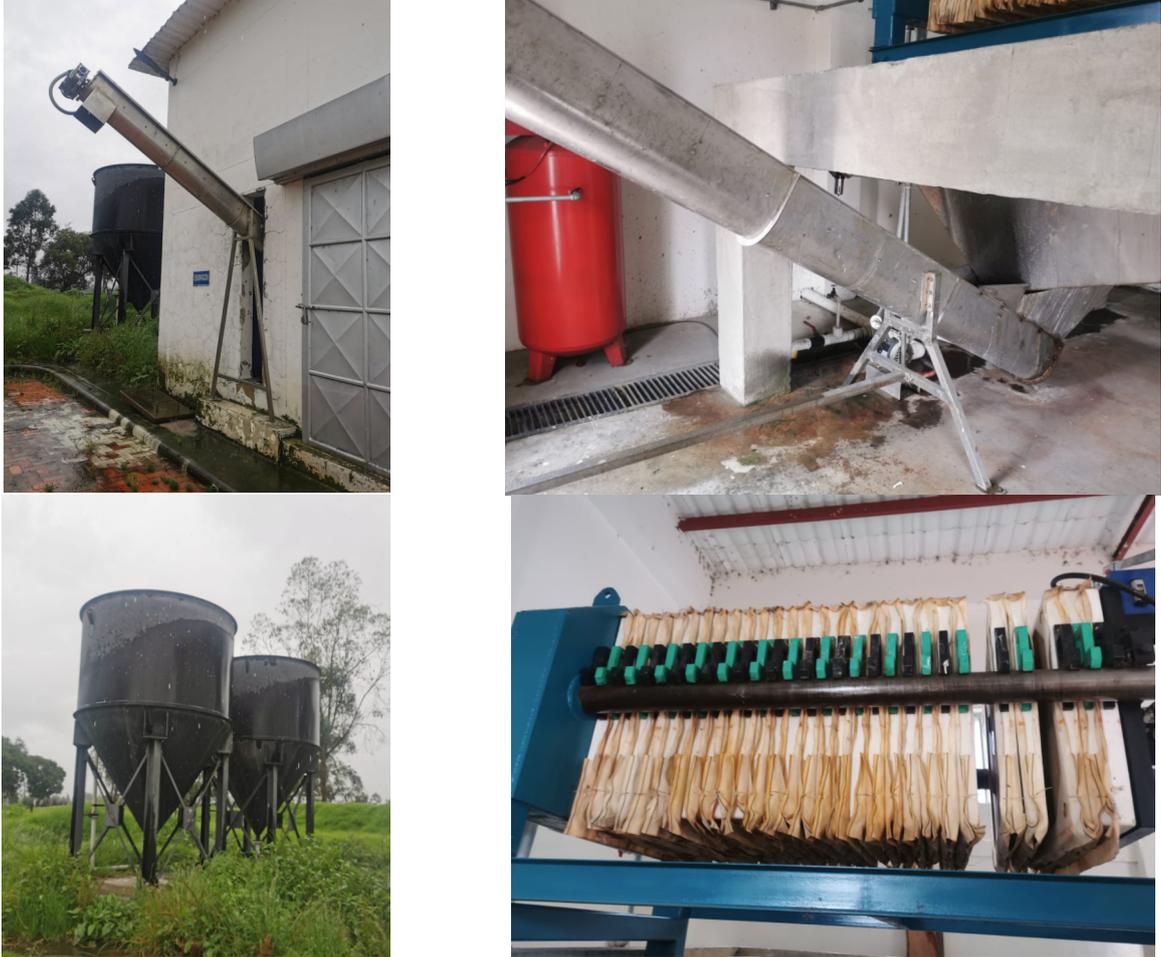
Ahora bien, se debe señalar que como parte de la optimización que se realizó en la PTAR en el año 2016 se construyeron las unidades de filtro prensa, las cuales nunca han entrado en operación, motivo por el cual se implementaron los lechos de secado para el manejo de los lodos resultantes del proceso.

Imagen 8. Unidades filtro prensa no operativas

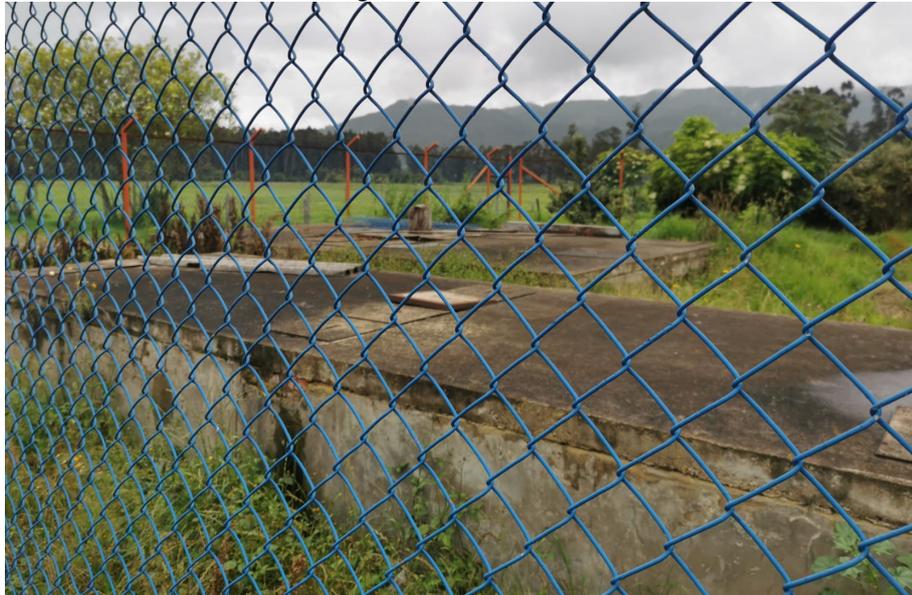
Imagen 9. STAR Oratoria

Este sistema de tratamiento esta compuesto por unos filtros por rebose. El caudal de agua residual ingresa a la STAR por tubería de 6" directamente a los filtros, y posteriormente vierte el agua al río Neusa.

Trata aproximadamente 0,2 l/s. De este sistema se benefician aproximadamente 33 personas de la vereda Oratoria.

No se cuentan con manuales de operación, ni memorias de diseño, no se llevan registro de control de operación, y no cuentan con operarios en sede de la STAR. No se realizan muestreos para calcular los porcentajes de remoción.

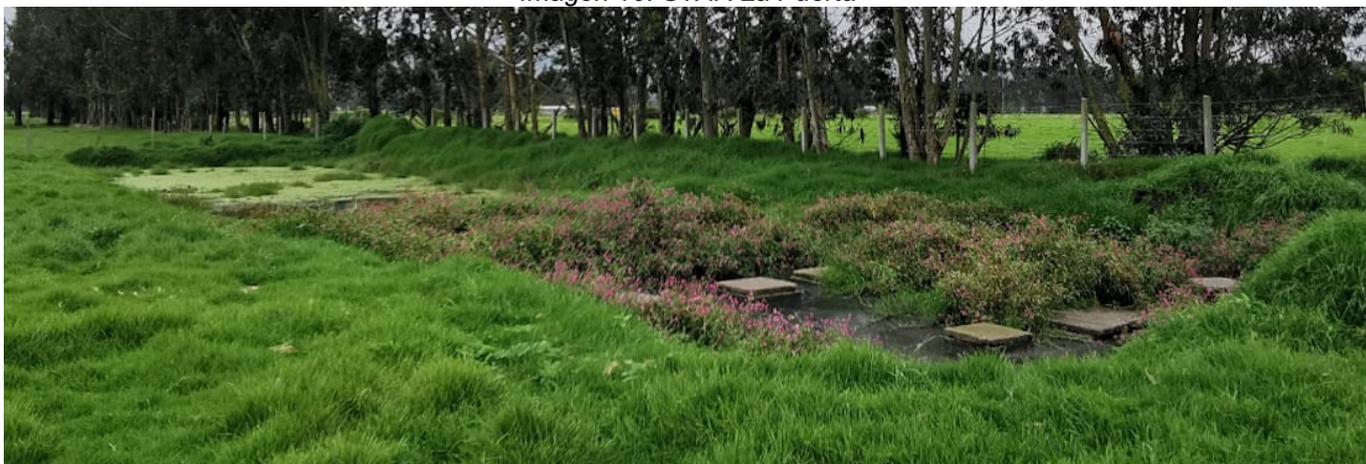
Imagen 10. STAR La Puerta

Este sistema de tratamiento está compuesto por unos filtros por rebose. El caudal de agua residual ingresa a la STAR por tubería de 6" directamente a los filtros, y posteriormente vierte a una laguna pequeña que descarga al río Checua.

Trata aproximadamente 0,2 l/s. De este sistema se benefician aproximadamente 230 personas de la vereda La Puerta.

No se cuentan con manuales de operación, ni memorias de diseño, no se llevan registro de control de operación, y no cuentan con operarios en sede de la STAR. No se realizan muestreos para calcular los porcentajes de remoción.

En general el sistema requiere de mantenimiento, dado que para el momento de la visita se encontró vegetación cubriendo casi la totalidad de la unidad y se dificultó verificar su estado operativo.
