**INFORME DE SEGUIMIENTO A SITIOS DE
DISPOSICIÓN FINAL CON VIDA ÚTIL MENOR
A 3 AÑOS**

**EMPRESA METROPOLITANA DE ASEO S.A. E.S.P
“RELLENO SANITARIO LA ESMERALDA”**

**SUPERINTENDENCIA DELEGADA PARA ACUEDUCTO
ALCANTARILLADO Y ASEO
DIRECCIÓN TÉCNICA DE GESTIÓN DE ASEO
Bogotá, noviembre de 2018**

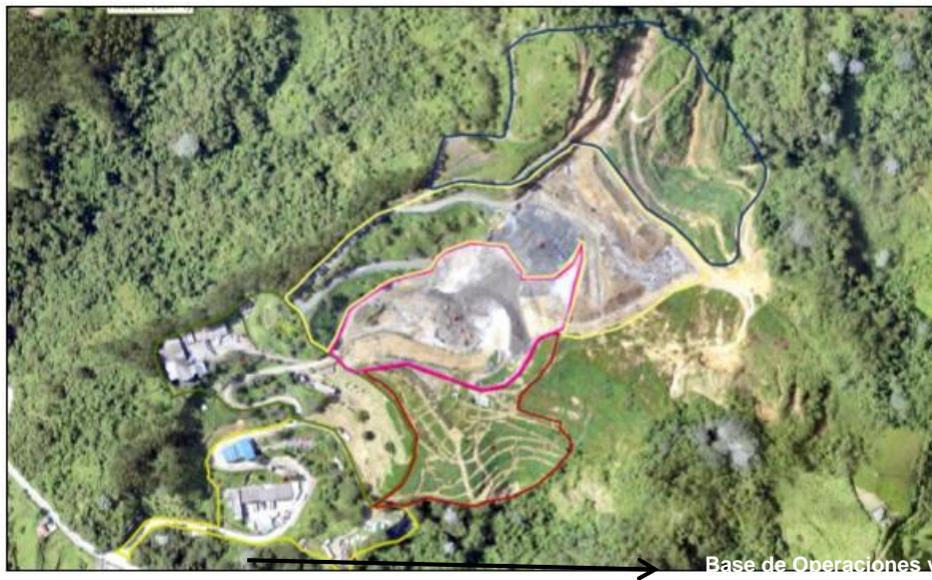
Imagen 2: Relleno Sanitario La Esmeralda

Aproximadamente 45 hectáreas del predio son propiedad pública de INFIMANIZALES (Instituto de financiamiento y promoción que contribuye al desarrollo del Municipio de Manizales) y 9 hectáreas son propias del prestador; éstas se encuentran descritas en el Plan de Ordenamiento Territorial. Como se observa en la **Imagen 2**, la zona delimitada por la línea roja es la zona clausurada, por rosado es el vaso activo, la zona amarilla es aquella que será clausurada y en azul oscuro es el vaso que el prestador está adecuando para la disposición final.

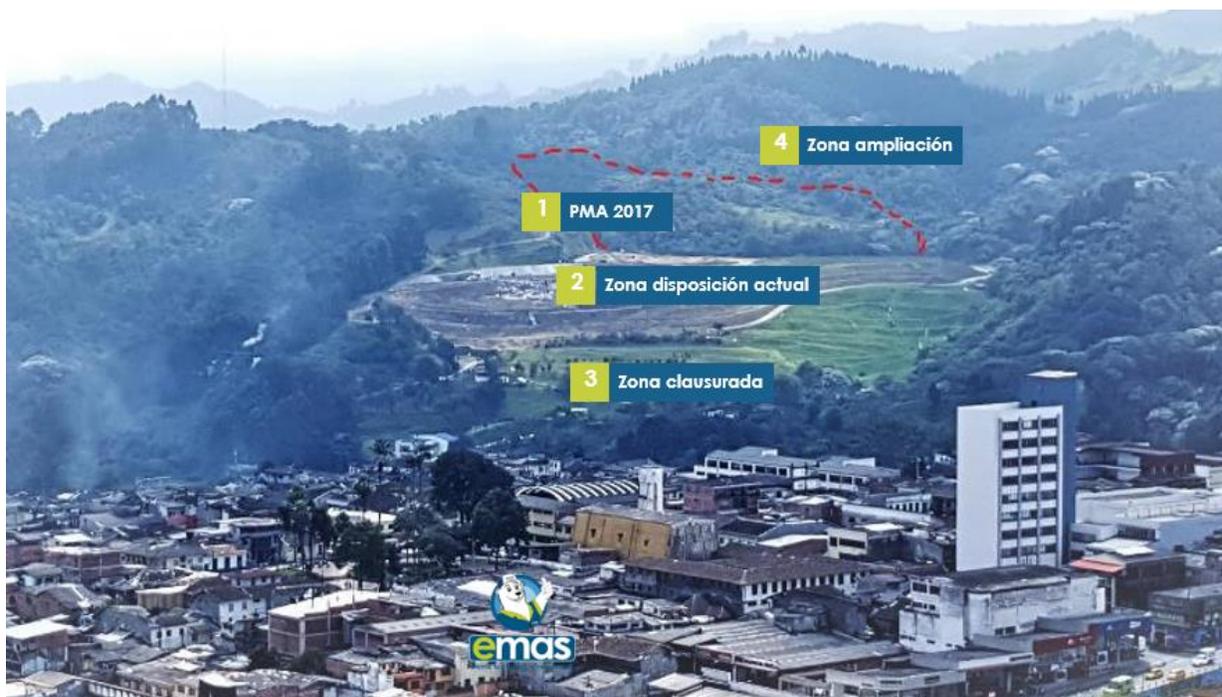
Imagen 3: Vista General del Relleno Sanitario

Por otro lado, dentro de las acciones adelantadas para la ampliación del relleno sanitario, el prestador informó que realizó la compra del predio aledaño el cual cuenta con 70 hectáreas para dar continuidad a la prestación del servicio del componente de disposición final, como se observa en la **Imagen 3**, el cual tendrá una vida útil de aproximadamente 20 años. El área destinada para la disposición de residuos sólidos quedó establecida en el acuerdo 958 de 2017, del Concejo de Manizales, por el cual se adoptó la revisión ordinaria de contenidos de largo plazo, del Plan de Ordenamiento Territorial (POT) del municipio de Manizales, el cual estará vigente entre los años 2017 y 2031.

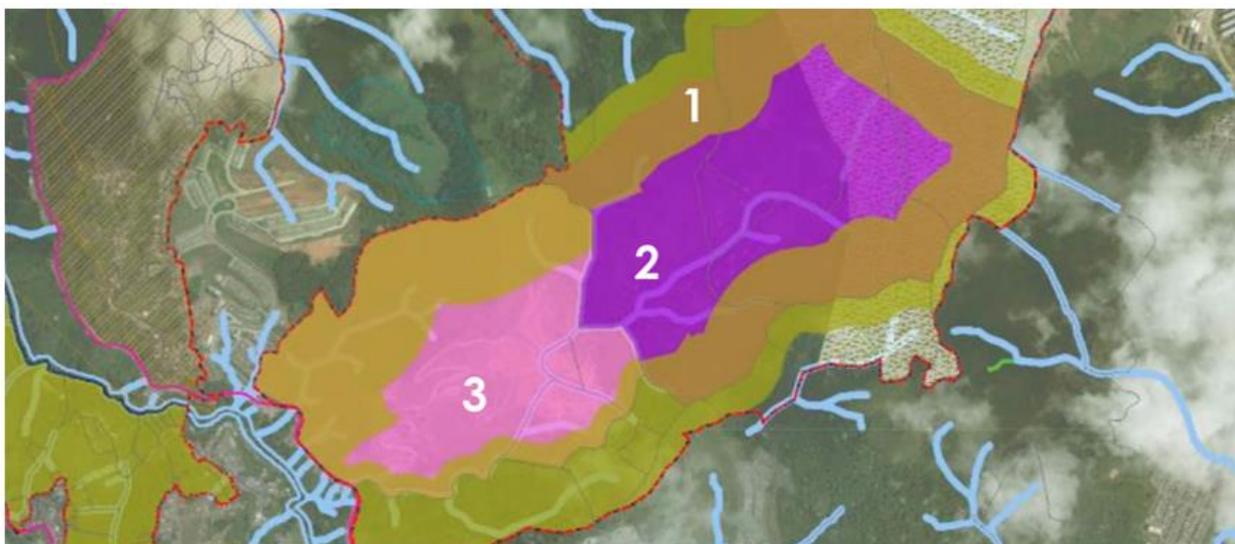
Imagen 4: Relleno Sanitario Frente al POT

- 1 Franja de Aislamiento
- 2 Zona de Ampliación
- 3 Zona de Disposición Actual

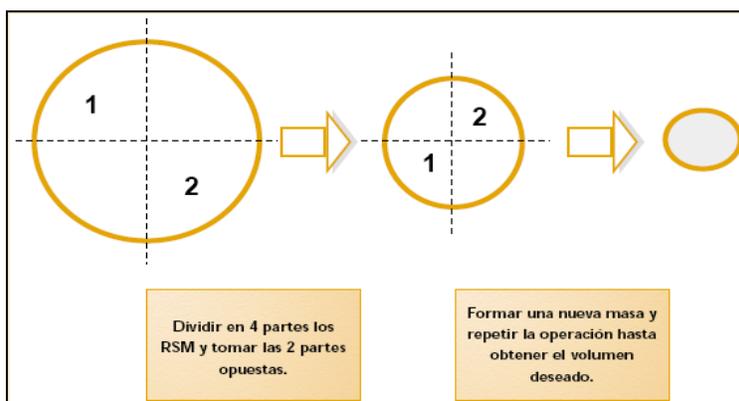
Imagen 5: Metodología para la Caracterización de Residuos

El procedimiento realizado por el prestador para la caracterización de residuos consiste en realizar el pesaje del vehículo en la báscula, para después ser llevado al lugar de disposición donde se realiza la actividad de clasificación para el cuarteo del material suministrado haciendo uso de un retro-cargador. Para la extracción de la muestra representativa se homogenizan los residuos mediante la combinación física de los mismos, sucedida de la división del material como se muestra en la **Imagen 5** y se utiliza un formato en campo como se visualiza en el **Anexo 7** del presente informe.

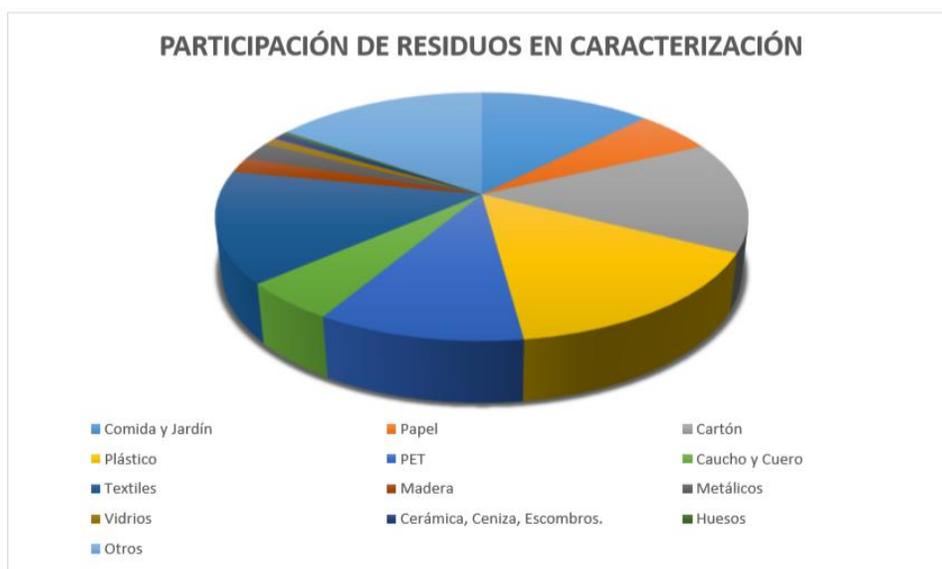
Gráfica 1: Caracterización de Residuos Sólidos Noviembre 2018

El prestador envía el Informe de Caracterización de Residuos Sólidos Ordinarios realizado en el relleno sanitario La Esmeralda en noviembre del 2018, donde se establece lo siguiente:

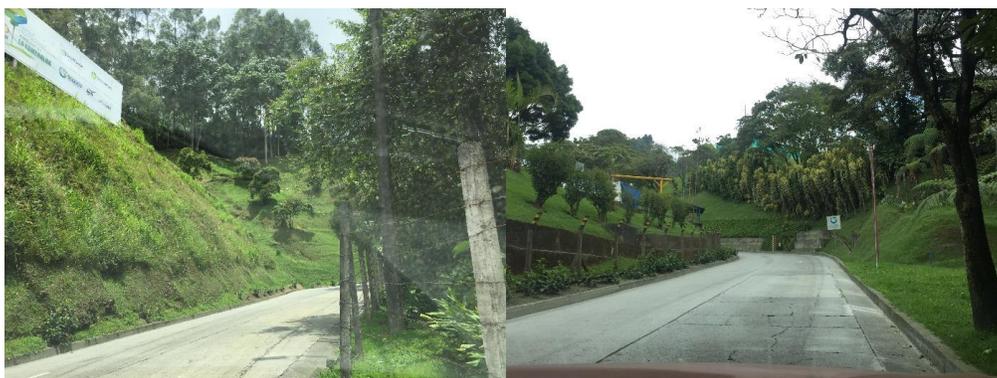
Imagen 6: Vía hacia el relleno sanitario

La **Imagen 6** muestra la vía que conecta la vía departamental con la entrada al relleno sanitario. Ésta presenta una pequeña pendiente, se encuentra pavimentada, señalizada y en buen estado.

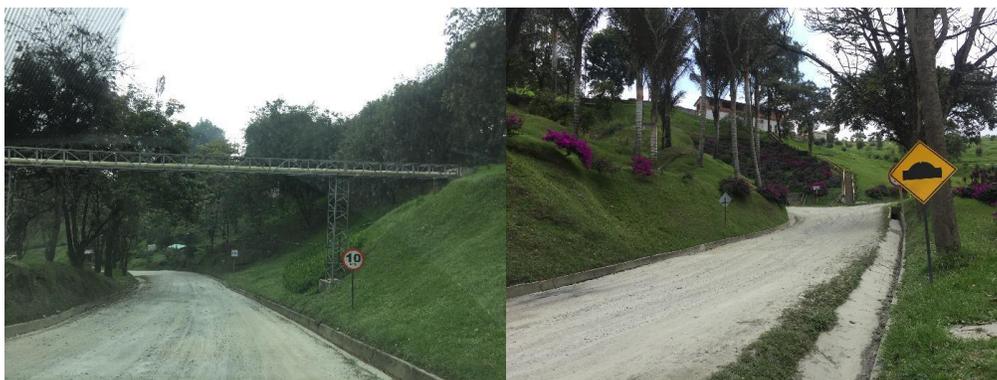
Imagen 7: Vías Internas del relleno sanitario

Según el reglamento operativo, las vías de acceso, vías internas y zona de descargue deben estar sujetas a su limpieza por la actividad de despápele manual, para evitar el mal aspecto que presenta una vía con basuras y la degradación que significan las mismas basuras; durante la visita realizada se observaron las vías limpias por lo cual denota un presunto cumplimiento a lo establecido en el reglamento operativo.

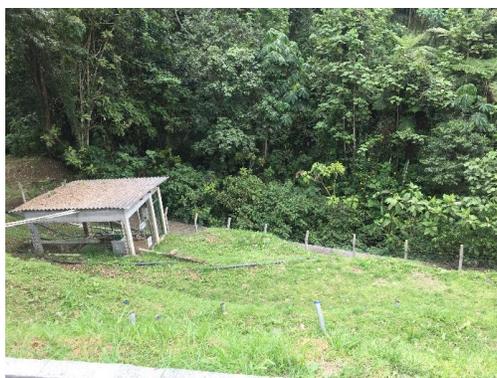
Imagen 8: Cerramiento perimetral con cerca

El prestador informó que el predio del relleno sanitario se encuentra cercado en su totalidad por medio de un cerramiento perimetral con malla en algunos tramos y cerca de tipo alambre de púas en otros.

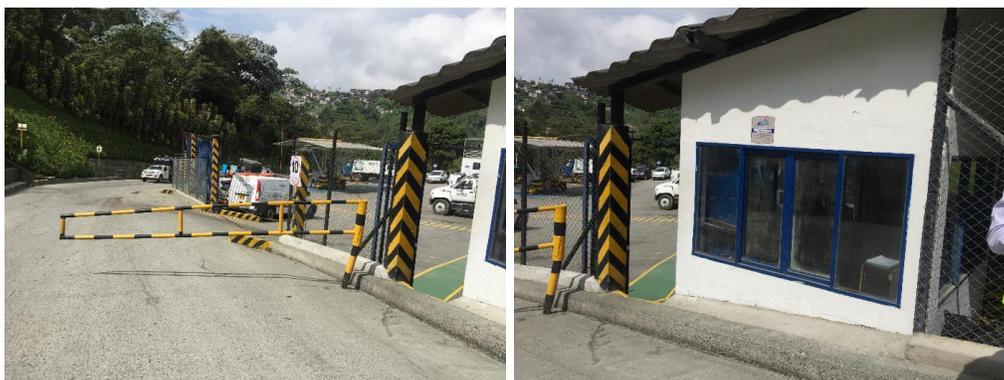
Imagen 9: Portería

El sitio de disposición final cuenta con vigilancia las 24 horas por medio de perros y vigilantes. El control de acceso de vehículos particulares se realiza por medio de una portería ubicada en la base de operaciones en la cual se realiza el control de particulares. El control de acceso de los vehículos de compactación se realiza unos metros más arriba donde se ubica la báscula. El prestador informó que sólo se permite el ingreso de compactadores, si se presentan volquetas u otro tipo de vehículos éstos deben ser previamente autorizados.

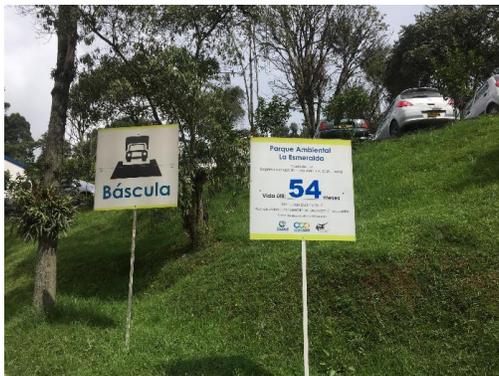
Imagen 10: Señalización

A la entrada del relleno se observa una valla informativa la cual contiene información relacionada con el nombre del relleno sanitario y las entidades que forman parte del proyecto.

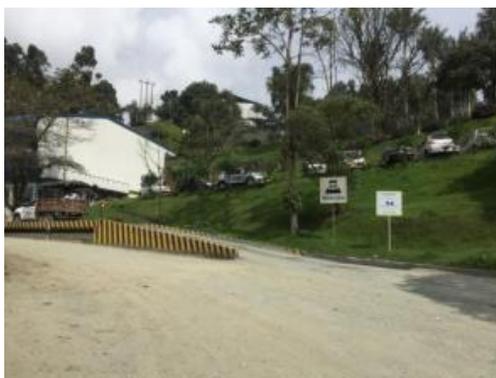
Imagen 11: Báscula

Un operario realiza el control del ingreso y la salida de los vehículos en una caseta instalada al costado de la báscula. Los pesos se registran en computador en un formato de Excel los cuales se discriminan por peso entrada, peso salida, placa, hora de ingreso, tipo de servicio, operador, entre otros.

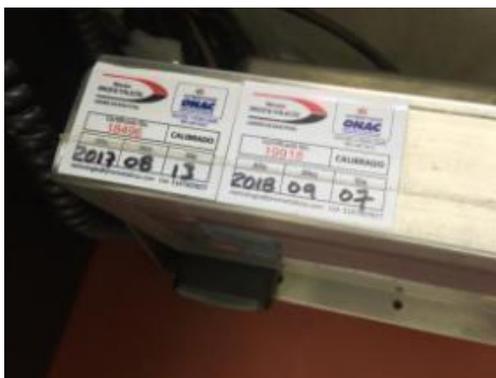
Imagen 12: Calibración Báscula

La calibración de la báscula se realiza anualmente por medio de la empresa Básculas PROMÉTALICOS la cual se encuentra acreditada por la ONAC. La última de acuerdo con lo informado por el prestador fue certificada el 7 de septiembre de 2018. Sin embargo, el prestador no entregó dicha certificación ya que PROMÉTALICOS no había hecho entrega del documento. No obstante, se entregó la certificación anterior realizada el 13 de agosto de 2017 como se muestra en el **Anexo 8** del presente informe.

Al respecto, se recuerda la importancia de realizar el reporte de la información del formato Básculas en la plataforma SUI cuando se tenga la certificación para el periodo 2018.

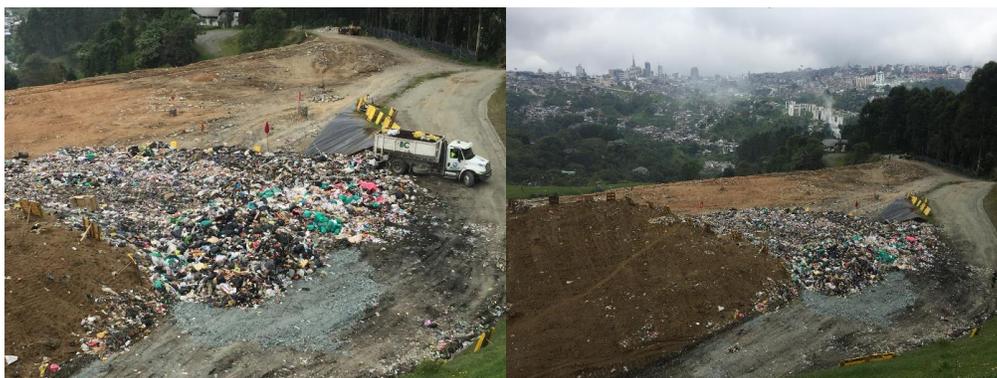
Imagen 13: Frente de Trabajo

El relleno sanitario opera de lunes a domingo. Se utiliza un método de disposición final de área. La celda en operación se encuentra impermeabilizada con geomembrana para evitar la infiltración de lixiviados. El área del frente de trabajo es de aproximadamente 800m² según lo informado por el prestador.

No se evidenció la presencia de recicladores o personal ajeno a la operación en el frente activo de descarga de residuos sólidos.

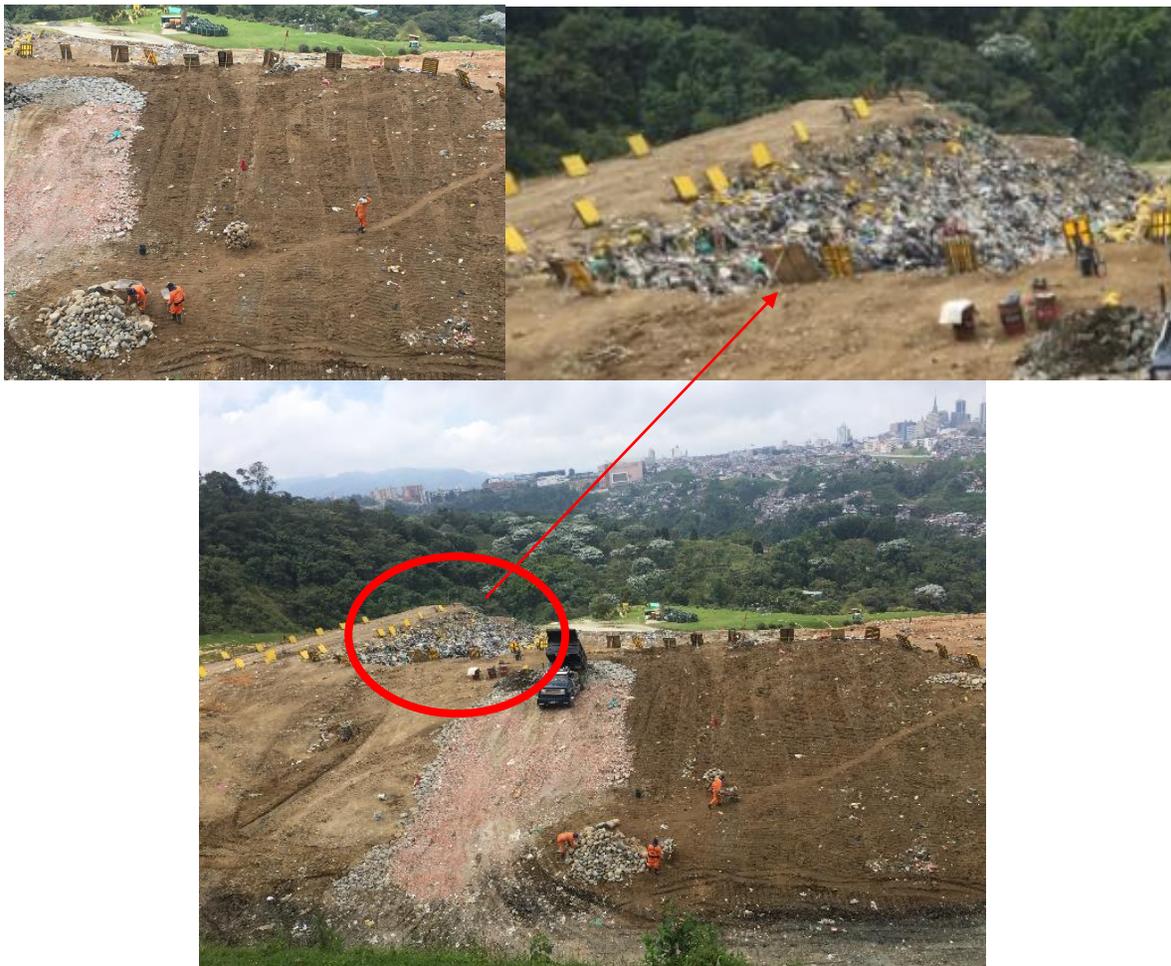
Imagen 7: Cobertura Diaria

Durante la visita no se observaron residuos sólidos sin cubrimiento por fuera del área del frente de trabajo; a excepción de una zona lateral alejada al frente de trabajo. El prestador informó que se piensa disponer la siguiente semana en dicho sitio para poder unir ésta con el frente de trabajo actual y por tal motivo no se ha realizado el cubrimiento.

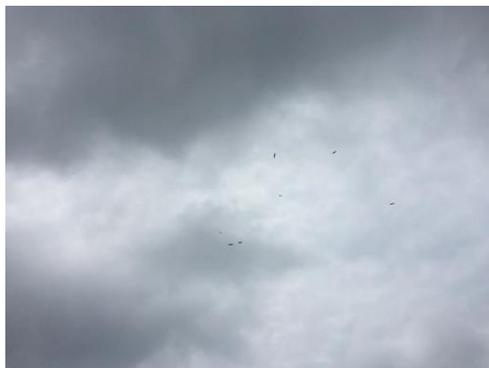
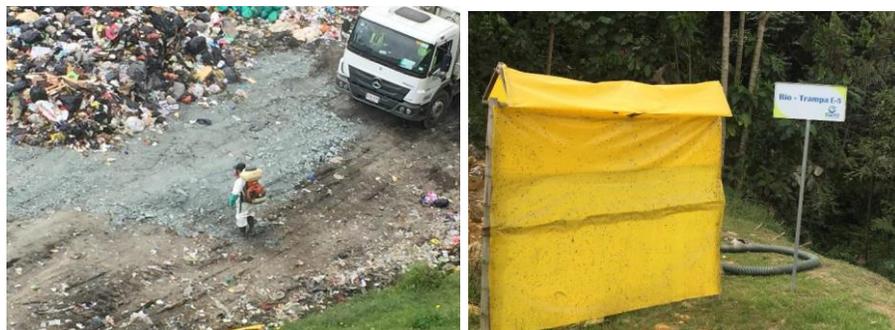
para el control de moscas. Adicionalmente, se evidenció un operario que por medio de silbidos y de una cauchera se encarga de controlar los gallinazos.

Imagen 15: Presencia de Vectores

Imagen 16: Control de Vectores

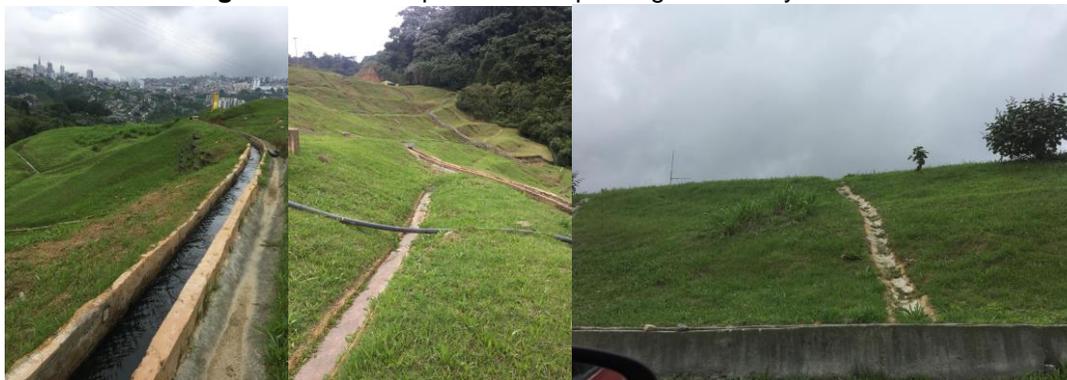
Imagen 17: Canales perimetrales para aguas lluvia y lixiviados

Durante la visita se evidenció que los canales perimetrales se encuentran contruidos en concreto y no se encontraban obstruidos. El agua lluvia es recolectada por dichas estructuras de drenaje y son conducidas a la quebrada Olivares.

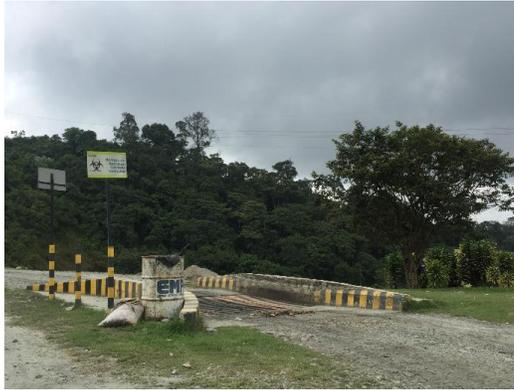
Imagen 8: Descarga de Lixiviados Vehículos

Los vehículos realizan la descarga de lixiviados antes de llegar al frente de trabajo en una zona que se encuentra señalizada. Éstos lixiviados y los provenientes de las zonas clausuradas y de disposición son conducidos por tubos y/o bombeados a las plantas de tratamiento para su posterior vertimiento a la quebrada Aguas Frías, pues el prestador cuenta con permiso de vertimiento.

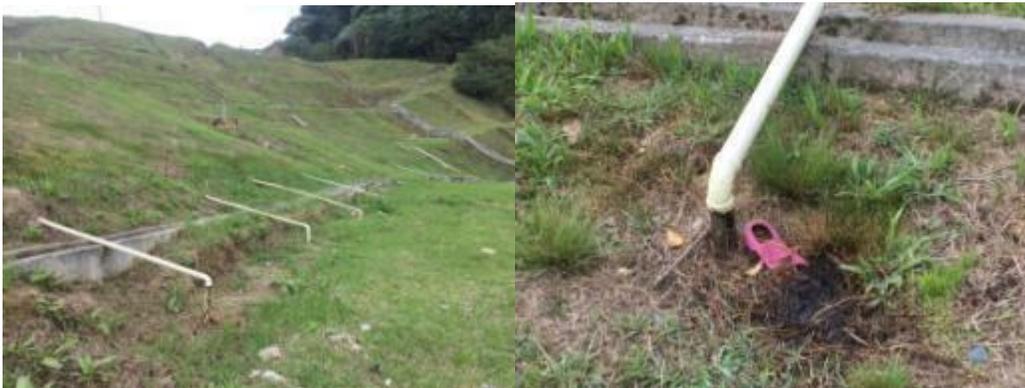
Imagen 9: Fuga de Lixiviados en la Zona de Clausura

Durante la visita se evidenció que una de las tuberías horizontales que se instalaron con el objetivo de aliviar las presiones provenientes de la zona de transición se encontraba averiado, por lo tanto, los lixiviados se estaban filtrando en la zona clausurada. Sin embargo, el prestador procedió a informar el incidente para su debido mantenimiento.

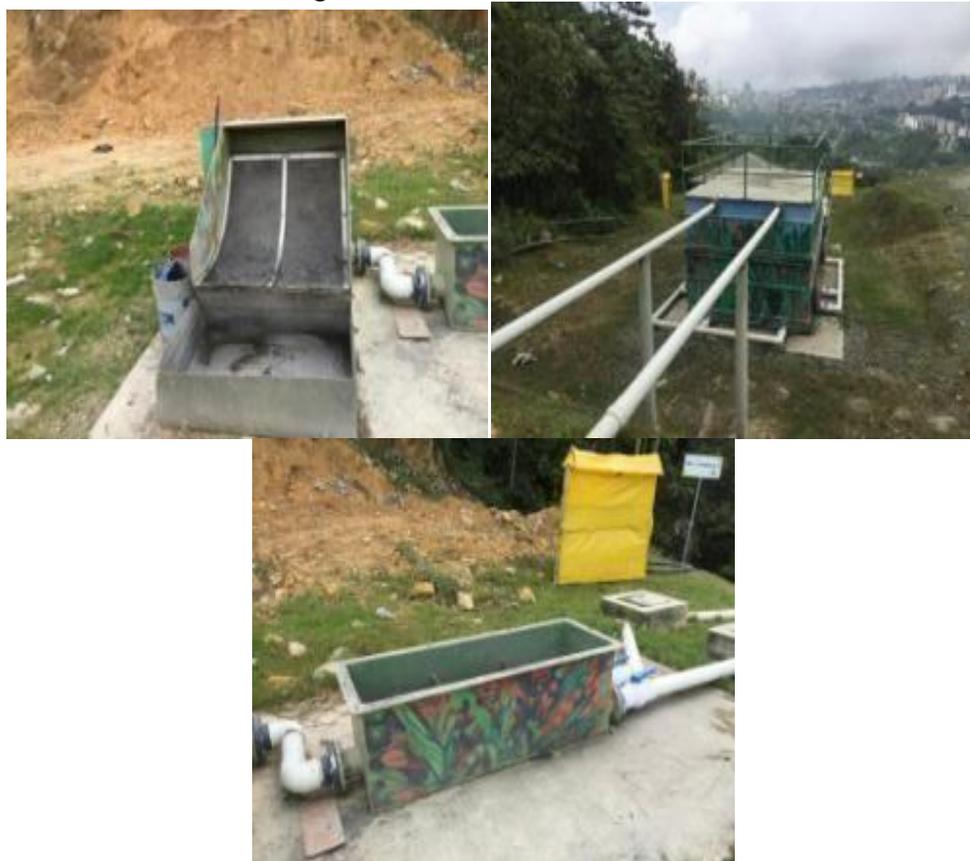
Imagen 10: PTAR de Baños Portátiles

A la planta de tratamiento de lixiviados ingresan los lixiviados provenientes de las etapas de clausura, las celdas activas, los lixiviados descargados por los vehículos y las aguas residuales de los baños portátiles que se encuentran ubicados cerca al frente de trabajo. Estas aguas residuales antes de ingresar a la PTL tienen un pre- tratamiento que consiste en un tamizaje, un sedimentador, un tanque igualador y un lecho de secado cubierto.

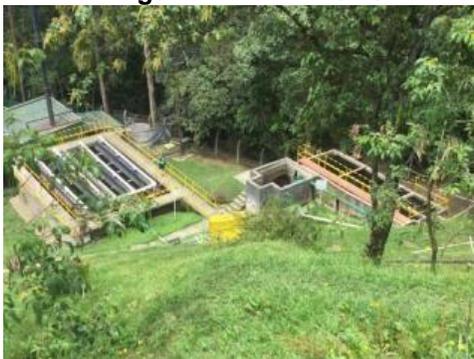
Imagen 11: PTAR - UASB

Los lixiviados ingresan a un homogenizador o regulador de caudales en donde se realiza una mezcla homogénea de los lixiviados y las aguas residuales pre tratadas. Posteriormente, pasan por un reactor biológico UASB y después son conducidas a un reactor ABR que tienen 24 horas y 6 días de tiempo de retención respectivamente, allí se degradan los compuestos orgánicos dejando como resultado lodos y liberación de gases como metano.

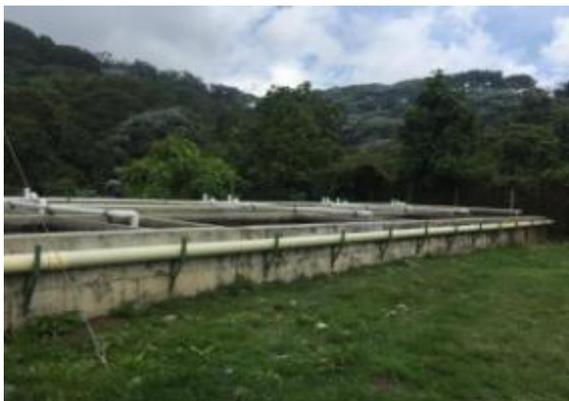
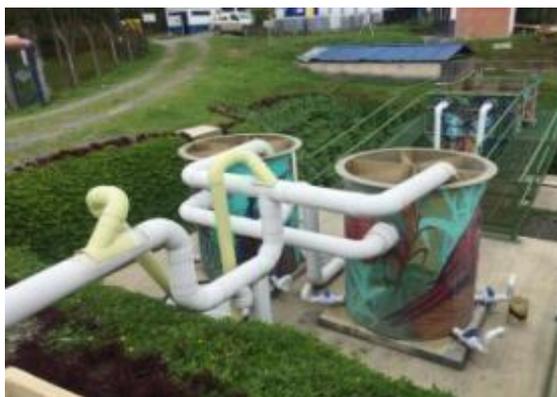
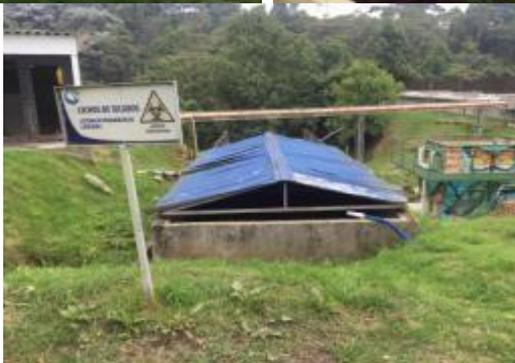
Imagen 22: PTAR –ABR y Físico-Químico; Lecho de Secado

El tratamiento de lixiviados consta de un proceso de conducción, homogenización, tratamiento biológico, tratamiento fisicoquímico, bombeo de lodos, secado de los mismos, oxigenación del líquido y finalmente su disposición final en la quebrada Aguas frías.

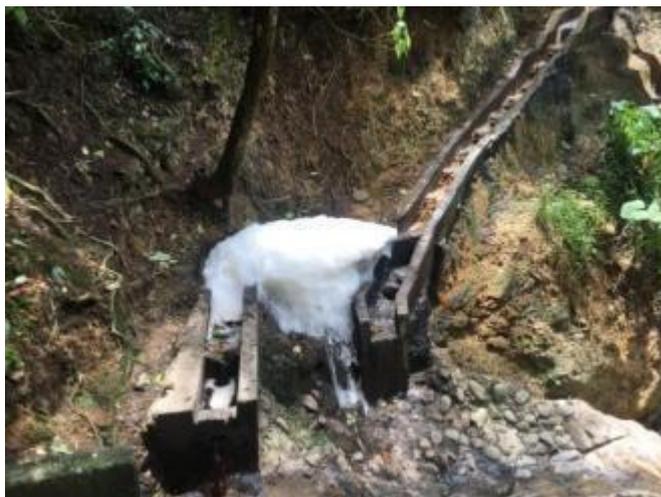
Imagen 123: Punto de Vertimiento

La planta de tratamiento de lixiviados, cuenta con un permiso de vertimientos otorgado por CORPOCALDAS por medio de la Resolución 119 del 2013. Éste permite el vertimiento de los lixiviados, las aguas residuales domésticas y las aguas residuales de lavado de vehículos; siempre y cuando sean previamente tratadas por procesos autorizados; a la quebrada Aguas Frías y Olivares.

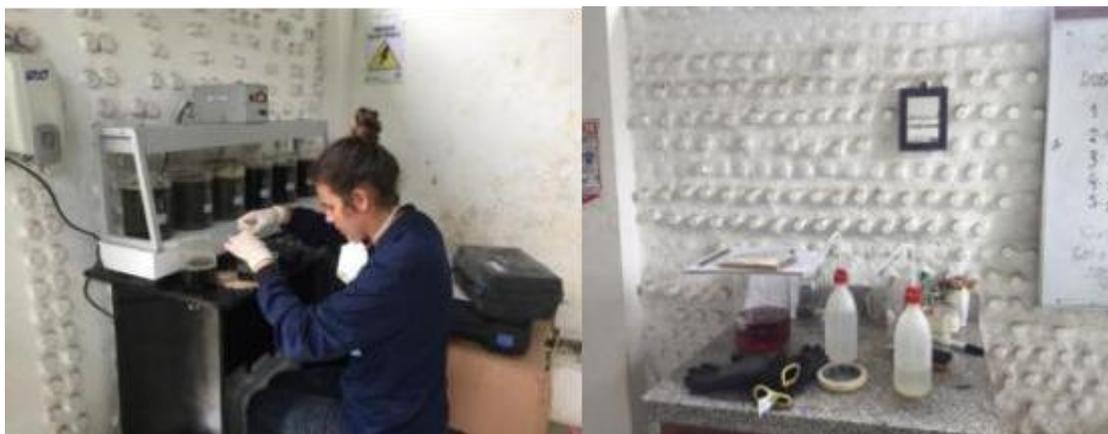
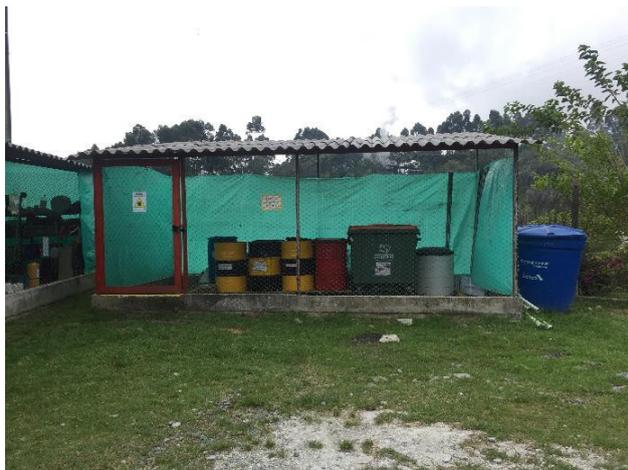
Se observa, que los químicos utilizados para el tratamiento de los lixiviados se encuentran almacenados en casetas cerradas.

Imagen 13: Bodega Planta de Tratamiento

Imagen 145: Almacenamiento de Químicos

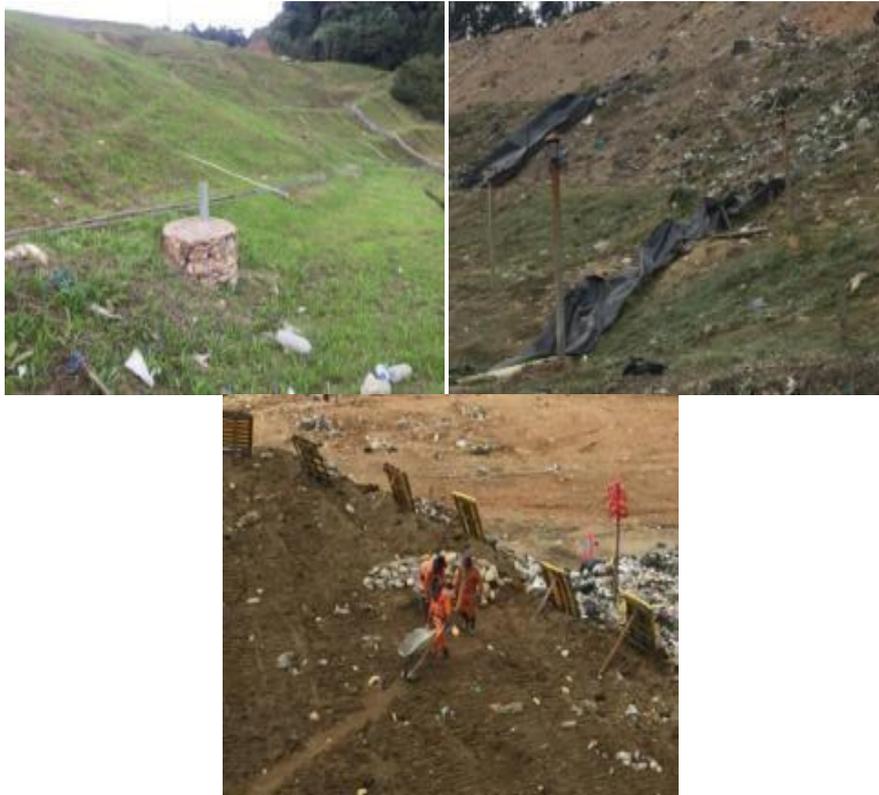
Imagen 15: Control de gases

Durante la visita se observaron las chimeneas en operación y en posición vertical, el prestador informó que actualmente cuentan con 190 instaladas de las cuales 3 se encuentran en el frente de trabajo, por lo cual se evidencia un presunto cumplimiento a lo establecido en el reglamento operativo.

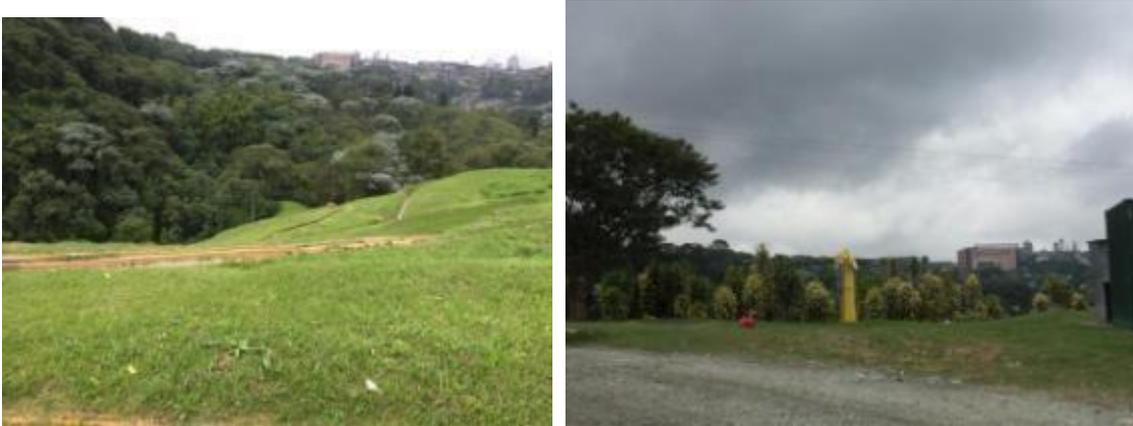
Imagen 27: Zona Clausurada

En la Resolución 4426 de 1999 de CORPOCALDAS se establece que el lote se utilizará para la construcción de un multiparque conformado por campos deportivos, senderos ecológicos, parques didácticos entre otros.

El reglamento operativo establece las actividades que deben realizarse para la clausura de las celdas en las cuales se incluyen el acarreo y movimiento de tierras para cobertura, empedradización, embellecimiento, senderos ecológicos, canales para aguas lluvias, entre otras.

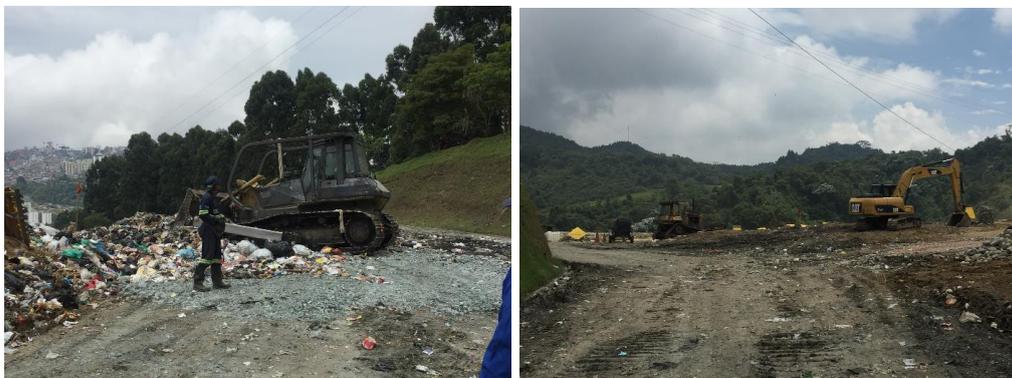
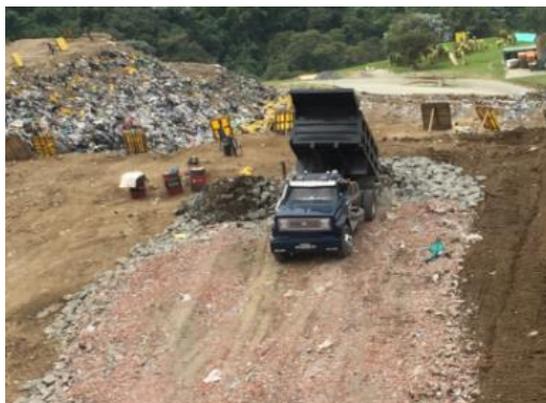
Imagen 16: Maquinaria evidenciada

Durante la visita, se observó un bulldózer que se encontraba en mantenimiento, el cual según lo mencionado por el prestador iban a dar de baja. Por este motivo, tienen en alquiler uno que se observó en funcionamiento, al igual que una retroexcavadora y una volqueta la cual se encontraba movilizand o escombros para adecuar las vías de acceso al frente de trabajo. La maquinaria observada no corresponde en su totalidad con la reportada por el prestador ni con lo establecido en el reglamento operativo.

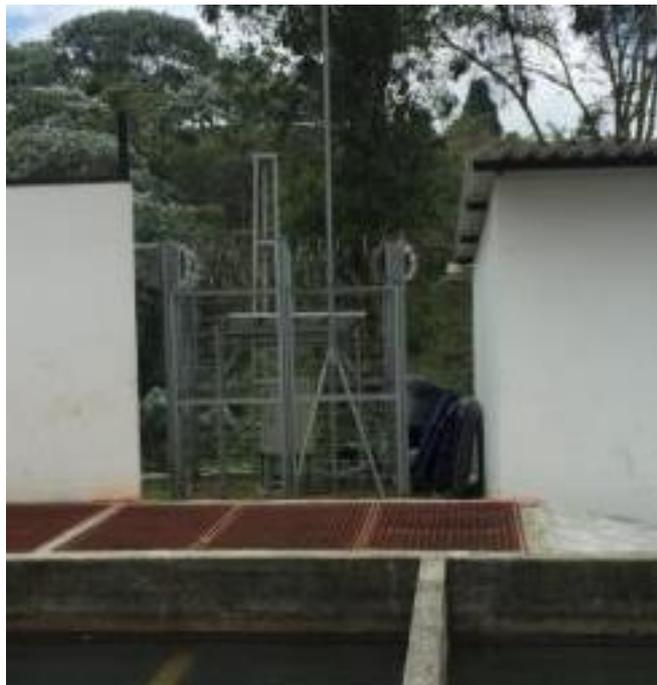
Imagen 192: Estación Metereológica

Adicionalmente, cuentan con dos estaciones meteorológicas, una es propia de la empresa y la otra se encuentra instalada en conjunto con la Universidad Nacional, CORPOCALDAS y la alcaldía de Manizales
