# **INFORME DE SEGUIMIENTO A SITIOS DE DISPOSICIÓN FINAL CON VIDA ÚTIL MENOR A 3 AÑOS**

**EMPRESA PRESTADORA DEL SERVICIO  
PUBLICO DE ASEO CIUDAD BOLIVAR -  
NUESTRO ASEO E.S.P.  
“RELLENO SANITARIO CIUDAD BOLIVAR”**

**SUPERINTENDENCIA DELEGADA PARA ACUEDUCTO,  
ALCANTARILLADO Y ASEO  
DIRECCIÓN TÉCNICA DE GESTIÓN DE ASEO  
Bogotá, noviembre de 2018**

**ANÁLISIS AÑOS 2017 y 2018**

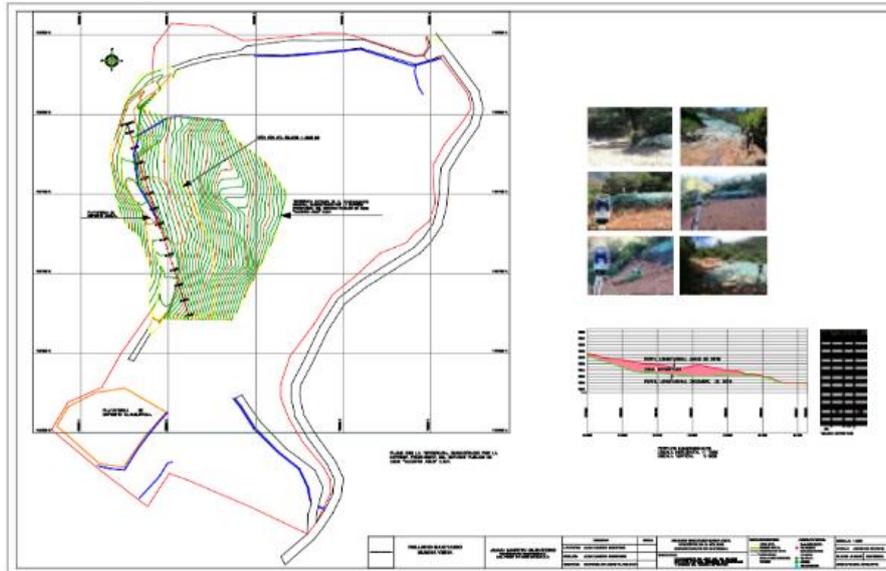
**Imagen 2.** Plano del relleno sanitario de Ciudad Bolívar.

El predio posee alrededor de 11 hectáreas y se han intervenido aproximadamente 3,5 hectáreas para la disposición de los residuos sólidos de acuerdo con lo manifestado por el prestador.

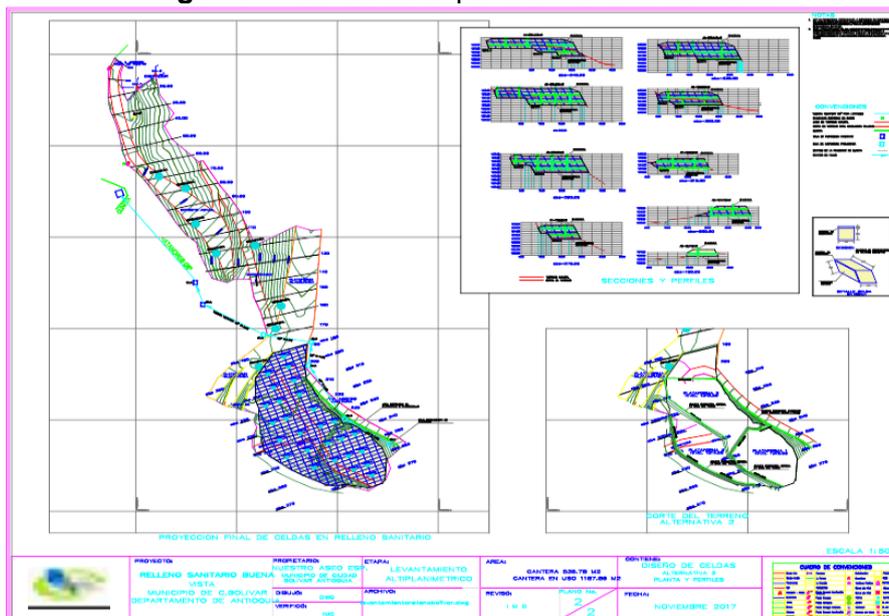
**Imagen 3.** Diseños de expansión relleno sanitario.

Sin embargo, se tiene proyectado realizar una modificación de licencia que permita expandir la vida útil del sitio, teniendo en cuenta que existe espacio disponible para tal fin. El prestador realizó la entrega de los diseños de expansión del sitio que permitirán extender en 2,5 años adicionales la vida útil, es decir, hasta inicio del año 2023. Por otra parte, se encuentran a la espera y búsqueda de recursos económicos para iniciar obras.

De acuerdo con lo expresado por el prestador en visita de octubre 2018, los nuevos diseños planteados ampliarían la vida útil del relleno en aproximadamente 2,5 años, es decir hasta inicios del año 2023.

Sin embargo, aclaran que este proceso de ampliación debe ser autorizado por la corporación competente mediante un proceso de modificación de licencia, el cual se encuentra en curso.

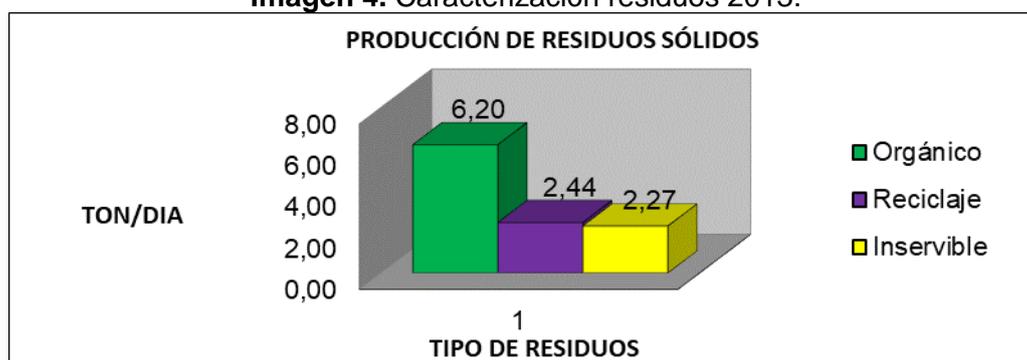
**Imagen 4.** Caracterización residuos 2013.

La última caracterización de residuos se realizó en el 2013 en conjunto con el PGIRS del municipio.

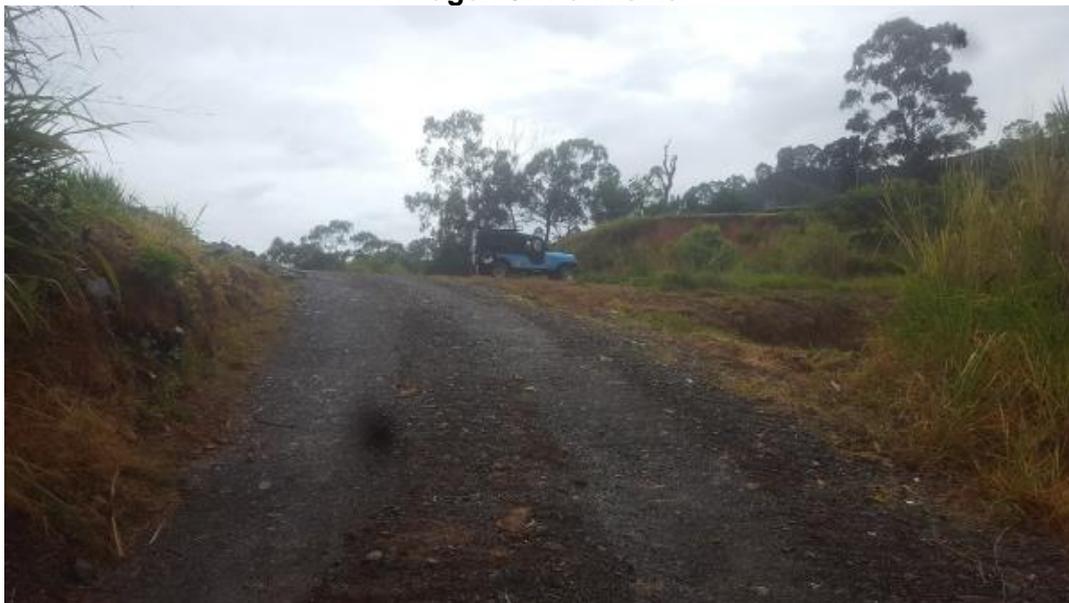
**Imagen 5.** Vía interna.

Las vías internas son destapadas conformadas en limo y arcilla, permiten el paso de un vehículo en un sentido. El tramo que conduce al frente de trabajo se encuentra en buenas condiciones para el desplazamiento de los vehículos. Sin embargo, las vías presentan baches y desniveles con ocasión de las lluvias.

Debido a que las vías internas no son asfaltadas no cuentan con demarcación horizontal (línea de carril, línea de berma y resaltos para reducción de velocidad).

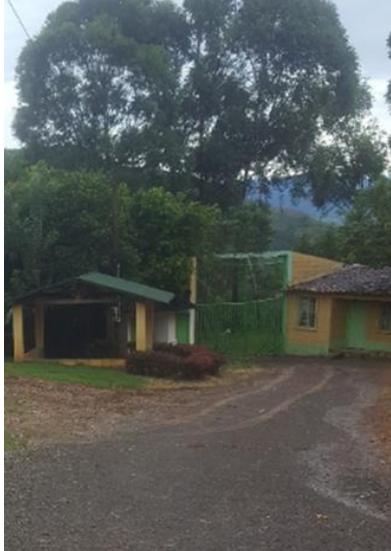
**Imagen 6.** Entrada al predio del sitio de disposición final.

El sitio posee cerramiento perimetral formado por malla eslabonada y cerca vegetal. Así mismo, cuenta con dos entradas, formadas por un portón metálico. No presenta zonas ni edificaciones administrativas.

En la entrada del relleno se observa una valla informativa en la cual se encuentra el nombre de la empresa y el nombre del sitio.

Sin embargo, no fue posible apreciar la capacidad remanente de sitio de disposición final. Lo anterior, se configura en un presunto incumplimiento al Parágrafo 4 del artículo 28 de la Resolución CRA 720 de 2015 el cual establece:

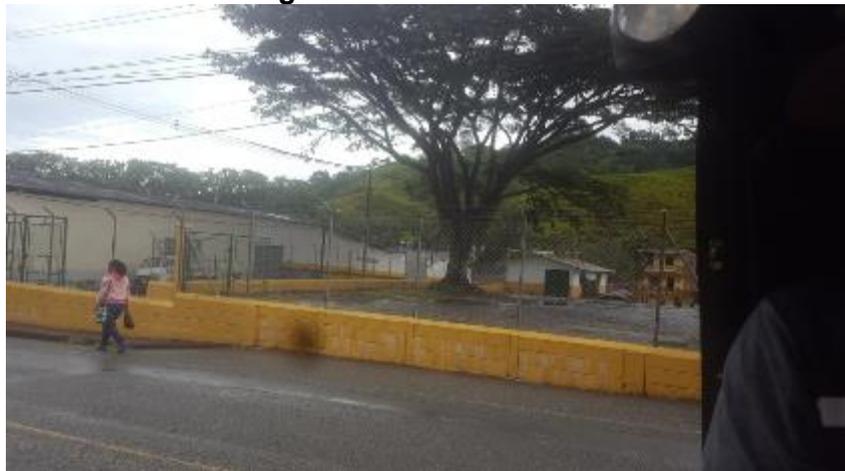
**Imagen 7.** Báscula electrónica.

El sitio de disposición final no posee báscula de pesaje dentro del mismo. El prestador informó que el pesaje de entrada y salida de los vehículos que ingresan se realiza en la báscula de la Cooperativa de Caficultores de Andes, la cual se encuentra a aproximadamente 1,5 km de la entrada del sitio de disposición final. Esta se encuentra de camino al relleno sobre la vía nacional. Es una báscula electrónica con capacidad de 80 toneladas.

El prestador hizo entrega del certificado de calibración de la báscula realizada el 10 de julio de 2018, realizado por “*Básculas Prometalicos*”, entidad acreditada por la ONAC.

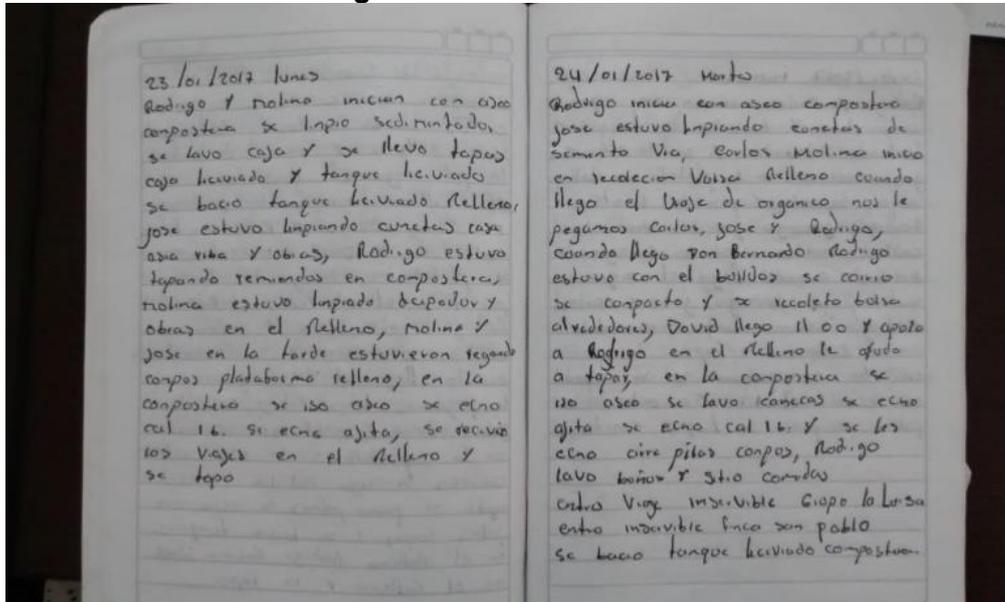
Imagen 9. Bitácora enero 2017.

El prestador remitió el cuaderno escaneado donde se registran las actividades diarias realizadas dentro del relleno sanitario.

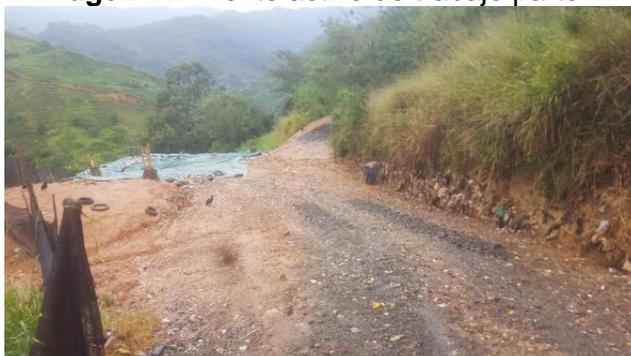
**Imagen 11.** Frente activo de trabajo parte 1.

El frente de trabajo actual se encuentra ubicado en el vaso No. 3. Esta zona se encuentra impermeabilizada, cuenta con sistema de recolección de aguas lluvia y

lixiviado y evacuación de gases. El descargue de los residuos se realiza con los vehículos en el frente y de manera en reversa.

Durante la visita de octubre de 2018 no se observaron vehículos realizando disposición de residuos, ni las actividades de compactación y cobertura. Así mismo, no se evidenció represamiento de vehículos. El frente se encontraba cubierto con material sintético negro verde, como cobertura temporal.

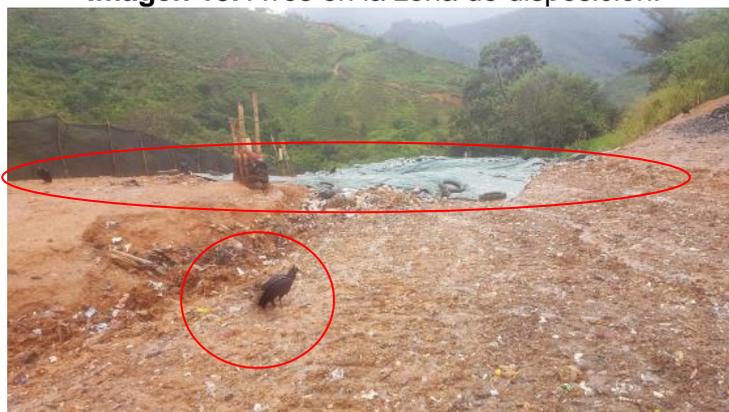
**Imagen 13.** Aves en la zona de disposición.

El sitio presenta presencia masiva de gallinazos en el frente activo de trabajo, en sobrevuelo y en la zona de compostaje. Así mismo, se observó la presencia de caninos en la zona de compostaje.

Lo anterior, genera un presunto incumplimiento a lo dispuesto en el numeral 6 del artículo 2.3.2.3.3.1.9 del decreto 1077 de 2015.

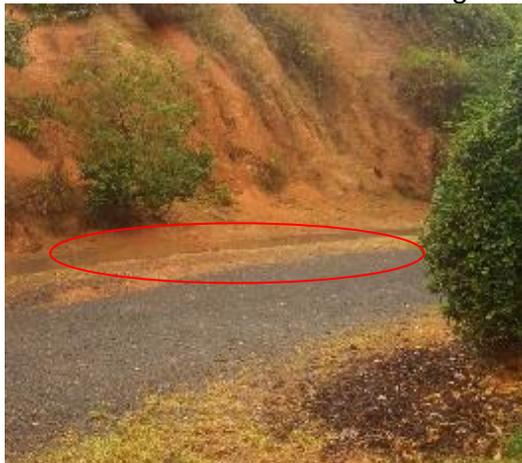
**Imagen 16.** Sistema de conducción de aguas lluvias.

El sistema de drenaje de aguas de escorrentía el cual se encuentra conformado por canales en concreto a los costados de las vías del sitio de disposición final. El prestador informó que se realiza mantenimiento de acuerdo con la necesidad y siempre que llueve.

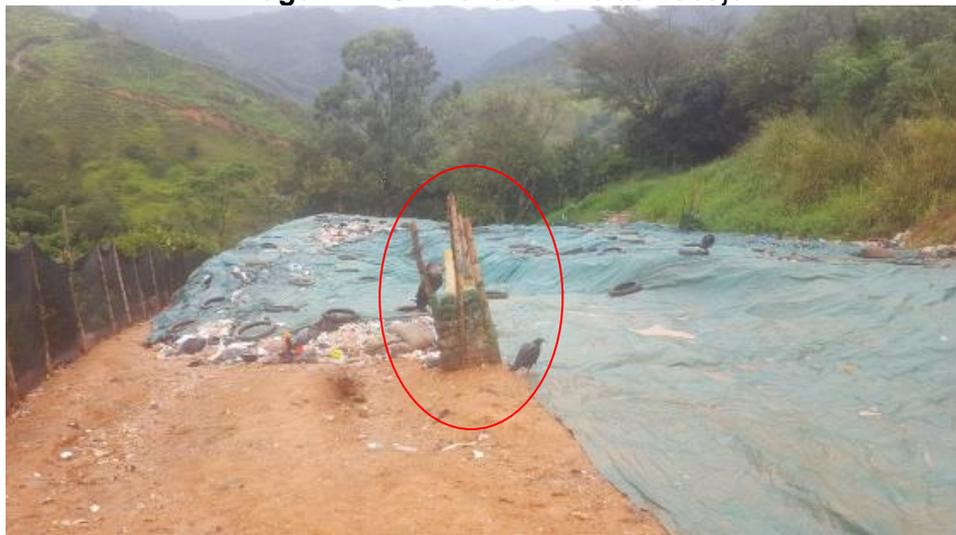
**Imagen 17. Chimenea frente de trabajo**

Se realiza extracción pasiva de gases por medio de chimeneas en tuberías de PVC recubierta con malla eslabonada, las cuales se proyectan desde la base de las celdas hasta superar el nivel de residuos.

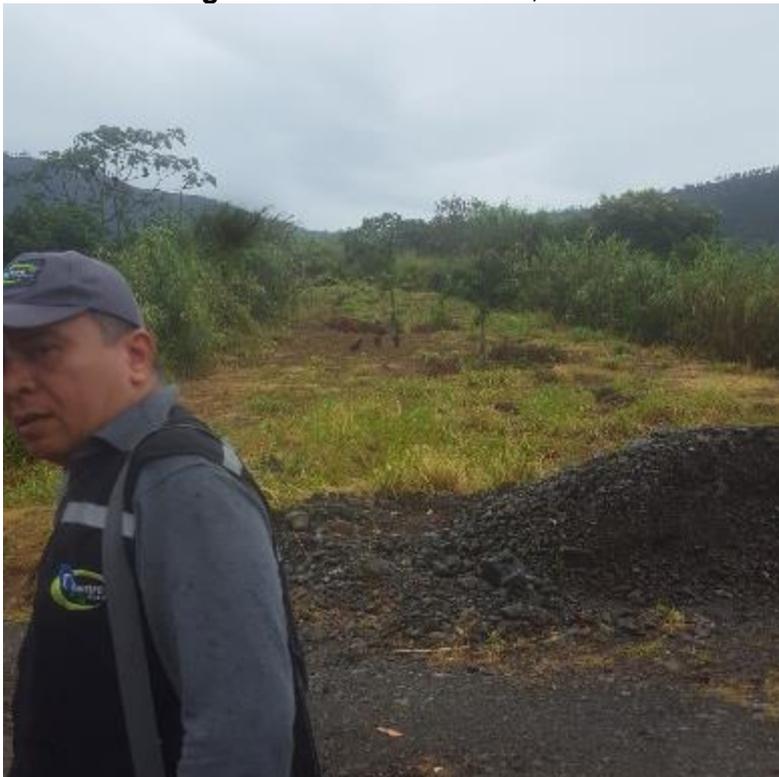
**Imagen 19.** Zona clausurada, vaso 1.

El sitio de disposición final posee el vaso 1 y 2, los cuales se encontraban clausurados y revegetalizados. El material producto del compostaje es utilizado dentro del predio para revegetelizar y mantenimiento interno de estas zonas.

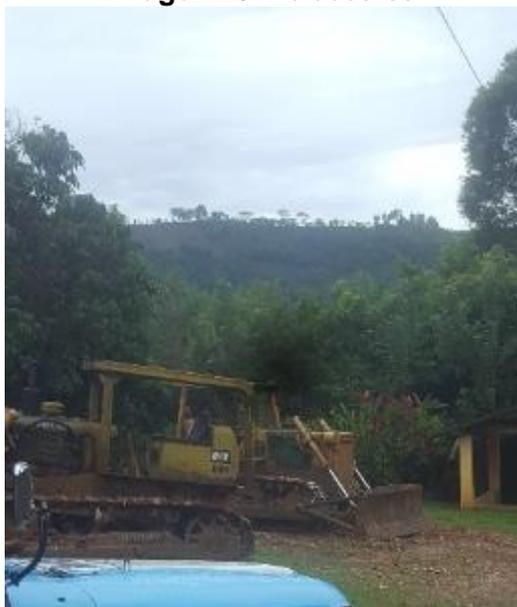
**Imagen 20.** Buldóceres.

El prestador cuenta con 3 operarios para las labores internas del sitio y 1 coordinador. El personal es dotado con botas, tapabocas, guantes, cachuchas, entre otros. No posee maquinaria propia, pero cuenta con 2 buldócer alquilados para uso interno.

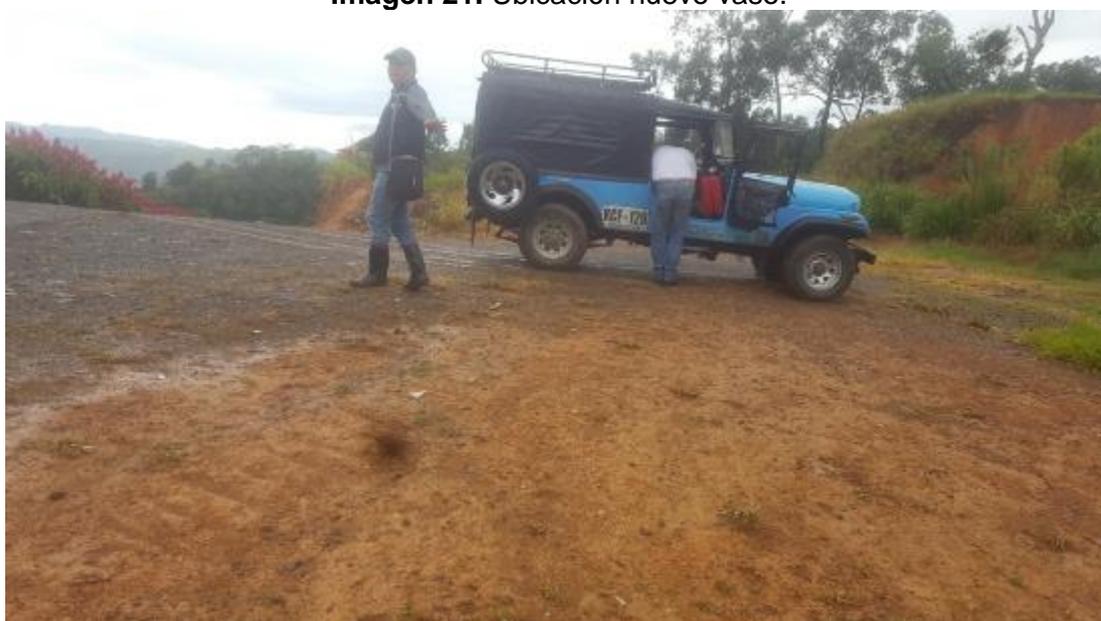
**Imagen 21.** Ubicación nuevo vaso.

El sitio de disposición final no se encuentra actualmente realizando labores de obras complementarias y/o construcción. Sin embargo, el prestador informó que se tiene proyectado la ampliación del sitio y que ya se cuenta con los diseños para tal fin. Se encuentran a la espera y búsqueda de recursos económicos para iniciar obras.
