**EVALUACIÓN INTEGRAL DE PRESTADORES
RIO ASEO TOTAL S.A. E.S.P.**

**SUPERINTENDENCIA DELEGADA PARA ACUEDUCTO,
ALCANTARILLADO Y ASEO
DIRECCIÓN TÉCNICA DE GESTIÓN DE ASEO
Bogotá D.C., septiembre de 2018**

RIO ASEO TOTAL S.A. E.S.P.
ANÁLISIS AÑOS 2016 - 2017

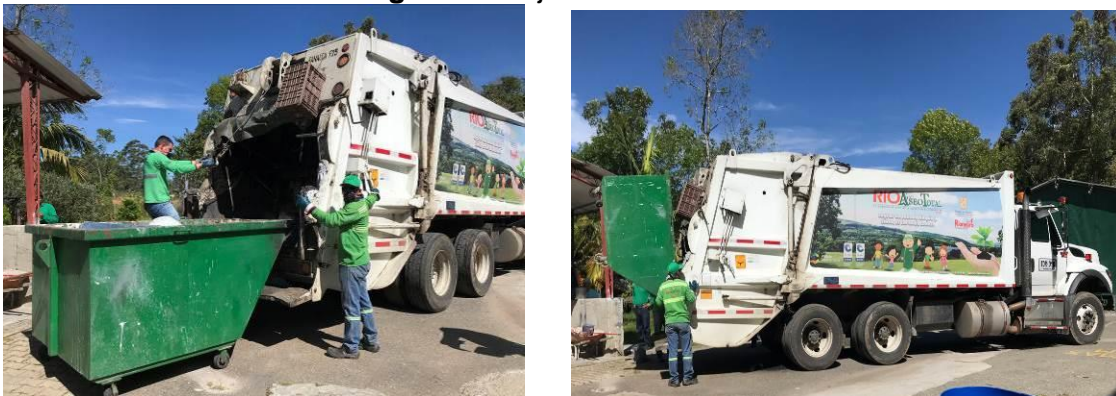
Imagen 10. Cajas de almacenamiento

A continuación, se presentan el registro fotográfico de la verificación de la utilización de las cajas de almacenamiento ubicada en la industria Corpaul.

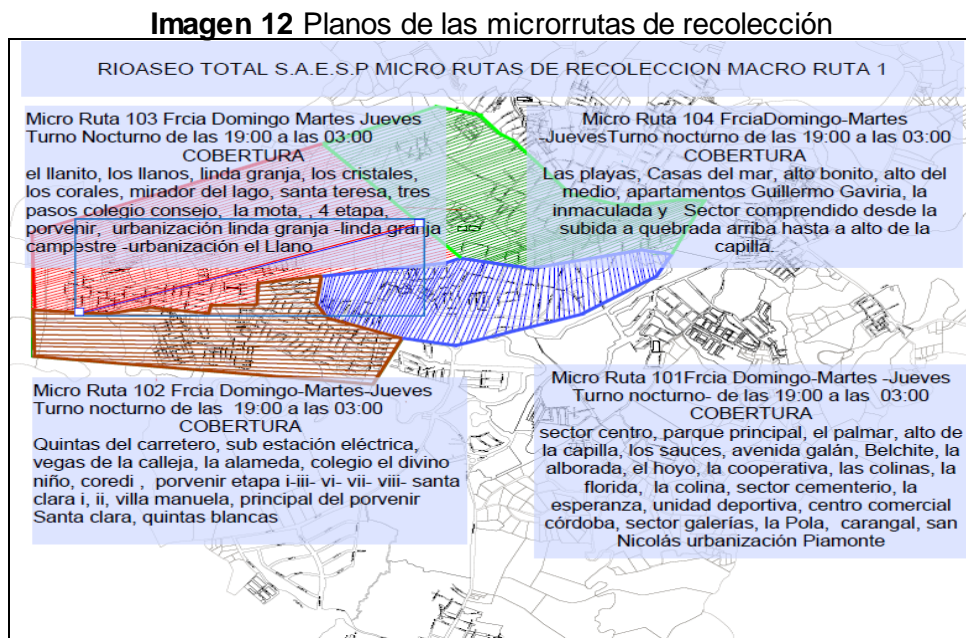
- **Planos de microrrutas:** Teniendo en cuenta que no existe reporte en el SUI para verificar los planos individuales de las microrrutas del prestador, en el desarrollo de la visita llevada a cabo en el mes de agosto de 2018 se solicitó que adjuntara dicha información, a continuación se da a conocer uno de los planos aportados el cual corresponde a las microrruta de la zona urbana, correspondiente a la macrorruta 1:

En el plano anterior, no se puede evidenciar el detalle a nivel de las calles y manzanas del trayecto de un vehículo o cuadrilla, para la prestación del servicio público de recolección de residuos, como lo determina el Decreto 1077 de 2015.

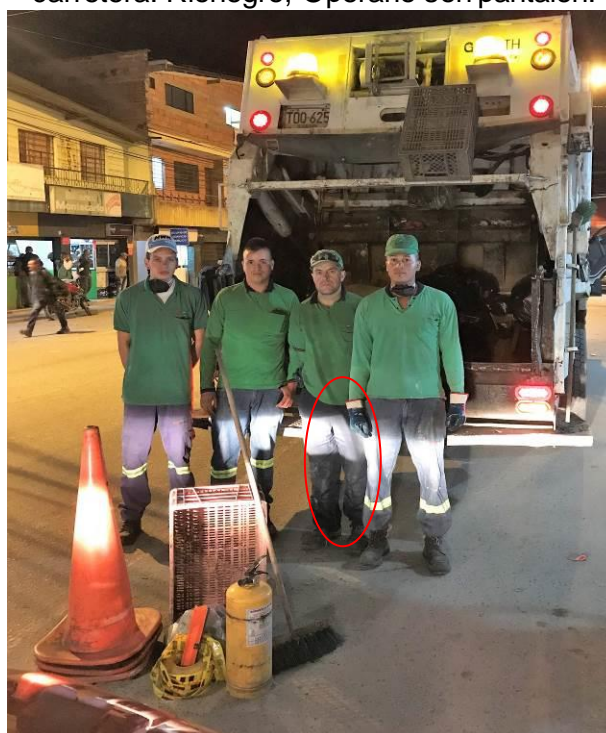
Imagen 16. Microrruta 104 - Elementos de seguridad industrial, de limpieza y kit de carretera. Rionegro, Operario son pantalon.

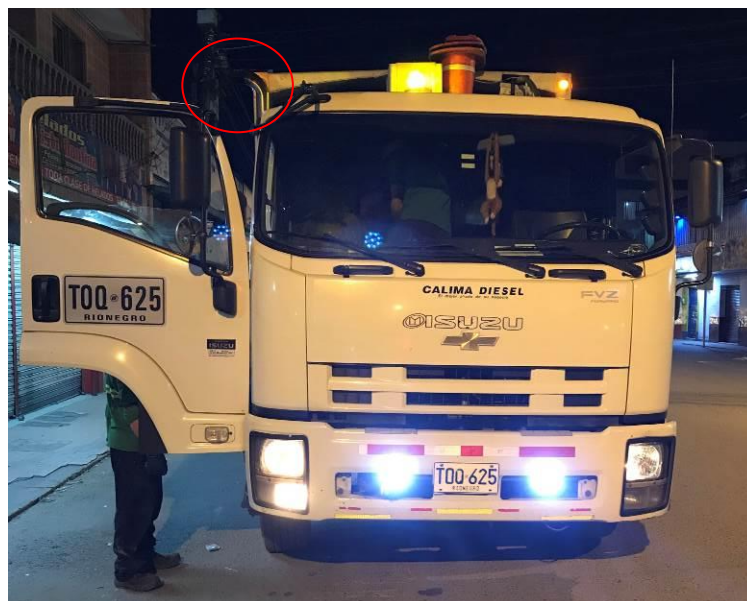
- a) Lateral derecho, tubo de escape por debajo de su altura máxima

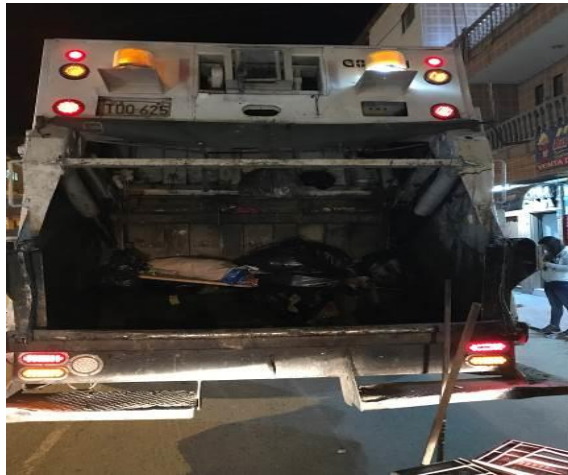
b) Parte trasera, sin luces el la zona de tolva

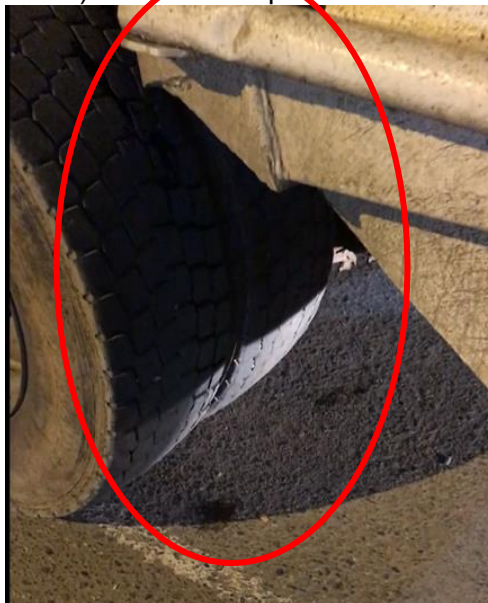
c) Pérdida de líquido lixiviado

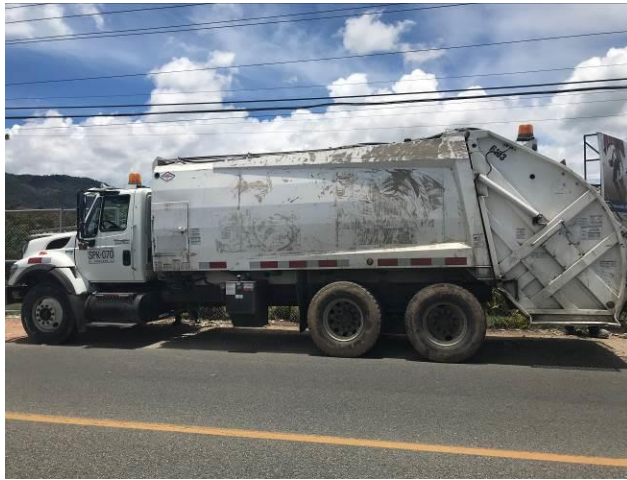
c) Vista lateral, vehículos sin logos e identificación de la empresa

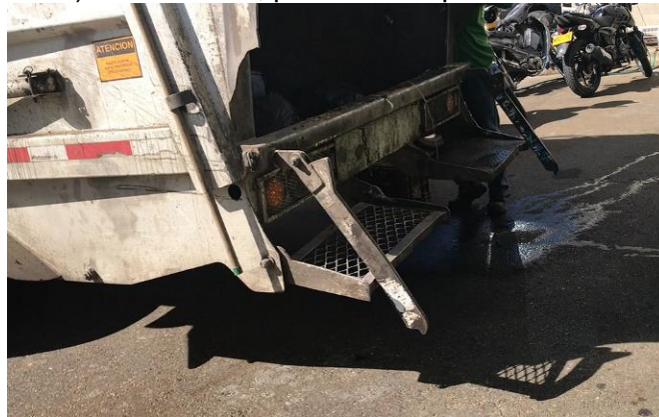
c) Vista trasera, perdida de líquido lixiviado

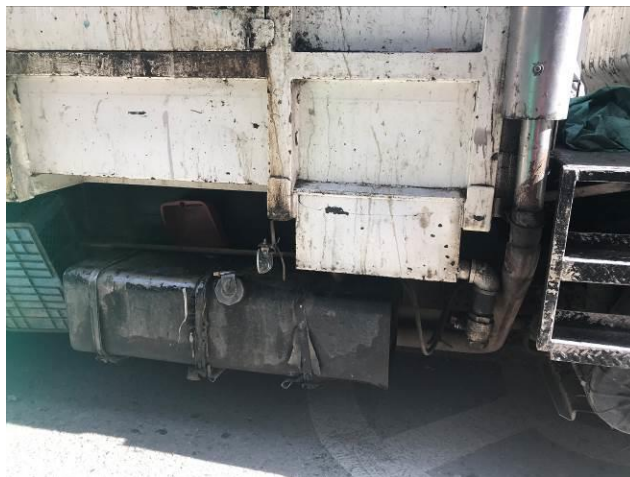
c) Tanque de lixiviados

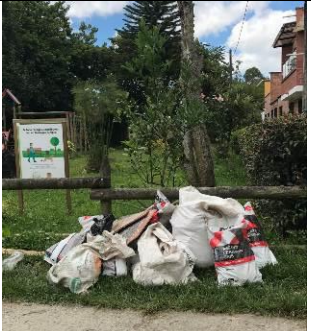
Dirección	Observación	Fotografía
Parque Mirador del lago Calle 41 A carrera 78	Se evidencio un punto de acumulación de escombros clandestinos

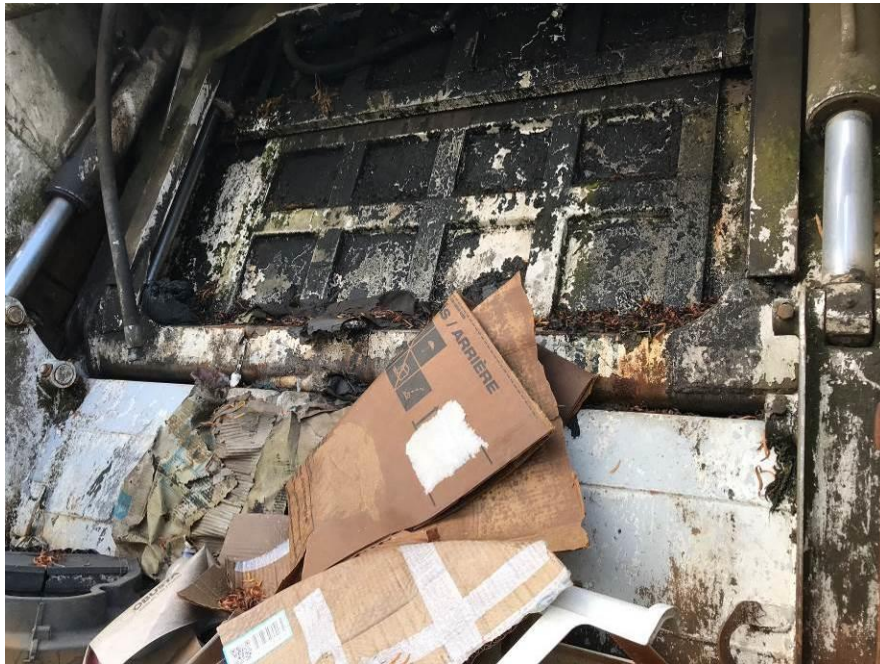
Se observó la presencia de vehículos compactadores en el momento de la inspección y una caja compactadora en desuso la cual contenía residuos; así mismo, se evidencio que el parqueo de los vehículos compactadores se realizaba en una calle cerrada afuera de las instalaciones.

h) Caja compactadora con residuos en su interior

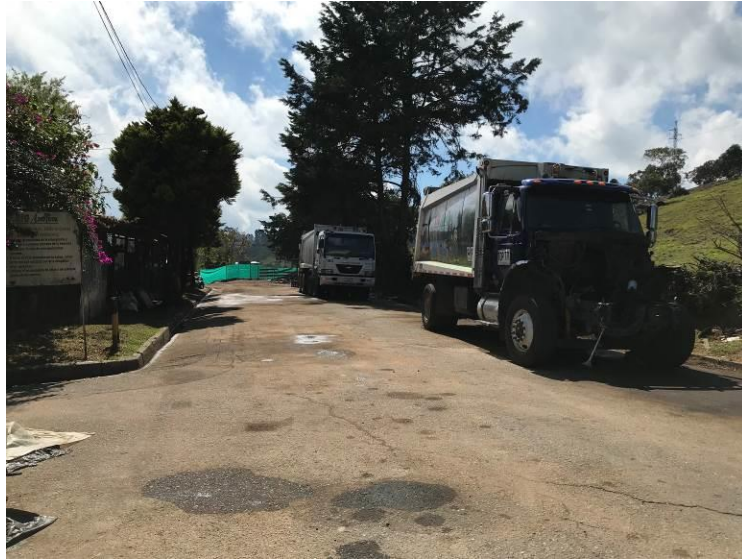
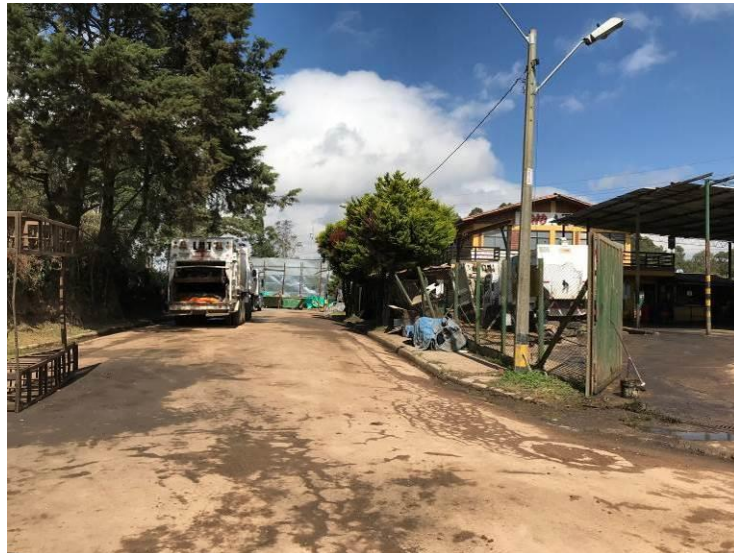
o) parqueadero de vehículos en zona externa

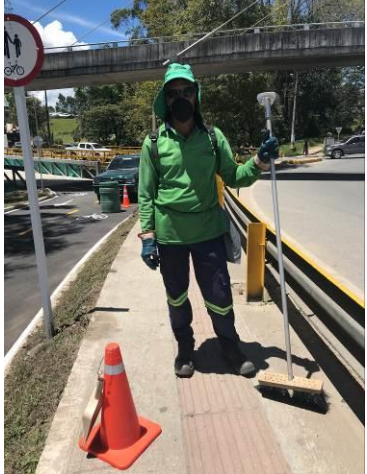
MICRORRUTA	Dirección (Verificación en Campo) y Hora	OBSERVACIONES	FOTOGRAFIA
406	Glorieta 4 esquinas	<p>El operario no contaba con plano de la microrruta lo que imposibilitó evidenciar si se estaba cumpliendo con el trayecto.</p> <p>Los operarios contaban con la dotación de seguridad industrial adecuada.</p> <p>Se evidenció que para ejecutar la actividad contaban con conos de señalización, escoba y bolsa, sin embargo, no se evidenció palas o recogedores, los residuos se recolectaban directamente a la bolsa o con las manos.</p>

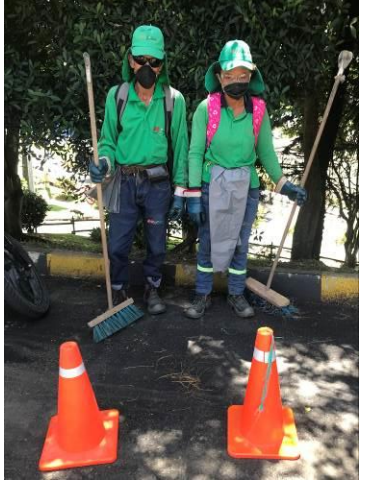
408	Calle 43 # 49 A 61 balcones.	<p>El operario no contaba con plano de la microrruta lo que imposibilitó evidenciar si se estaba cumpliendo con el trayecto.</p> <p>Los operarios contaban con la dotación de seguridad industrial adecuada.</p> <p>Se evidenció que para ejecutar la actividad contaban con conos de señalización, escoba y bolsa, sin embargo, no se evidenció palas o recogedores, los residuos se recolectaban directamente a la bolsa o con las manos.</p>
