# **INFORME DE SEGUIMIENTO A SITIOS DE DISPOSICIÓN FINAL CON VIDA ÚTIL MENOR A 3 AÑOS**

**INTERASEO S.A.S E.S.P**  
***“CELDA TRANSITORIA DE RIOHACHA”***

**SUPERINTENDENCIA DELEGADA PARA ACUEDUCTO  
ALCANTARILLADO Y ASEO  
DIRECCIÓN TÉCNICA DE GESTIÓN DE ASEO  
Bogotá, diciembre de 2018**

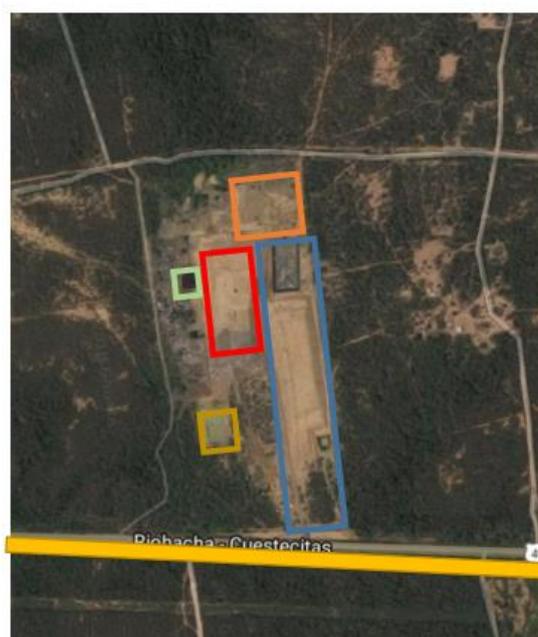
**Imagen 1: Celda de Contingencia**

La celda de contingencia se encuentra ubicada en el kilómetro 7 vía Valledupar en la ciudad de Riohacha en el departamento de La Guajira. El lote se encuentra a 6.2 km del centroide de la ciudad y a 5 km del Aeropuerto Internacional Almirante Padilla. La topografía del terreno es casi plana y cuenta con un área de 20,63 hectáreas.

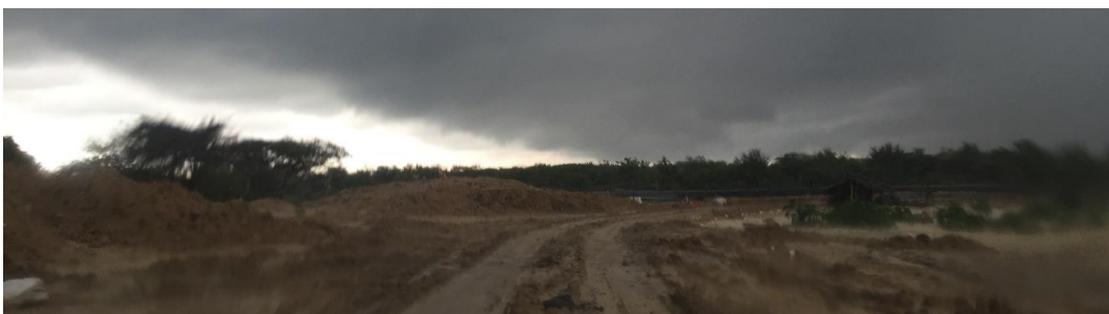
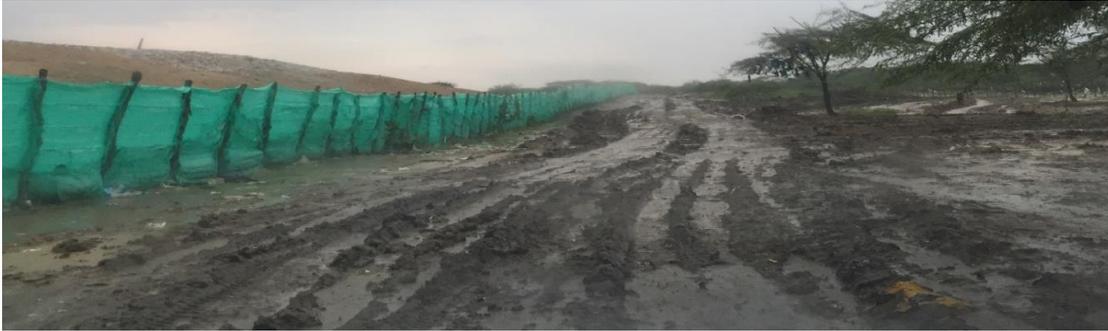
**Imagen 3:** Vías Internas

No obstante, durante la visita se evidenció que la vía de acceso al frente de trabajo no permite el paso de dos vehículos simultáneamente, no se encuentran en buen estado pues presentan grandes cantidades de lodos; y en algunos tramos éstas presentan cunetas en tierra para la recolección de aguas lluvia tierra y se les realiza mantenimiento permanente.

La falla en las vías internas del sitio de disposición, es un indicativo que pone en riesgo el tránsito de los vehículos recolectores al interior del sitio. En ese sentido, se presenta un presunto incumplimiento a lo establecido en el artículo 189 de la Resolución 1096 del 2000 proferida por el Ministerio de Desarrollo Económico relacionado con los parámetros de diseño del relleno sanitario el cual establece que *“(...) en el trazado de las vías internas debe tenerse en cuenta las dimensiones de las celdas, submódulos y módulos; la metodología operativa y las condiciones climáticas, de manera que bajo cualquier condición deben recibirse los residuos. (...)”*

El prestador señaló que se obtuvo un permiso para realizar la recolección de escombros y poder hacer labores de reparación en las vías.

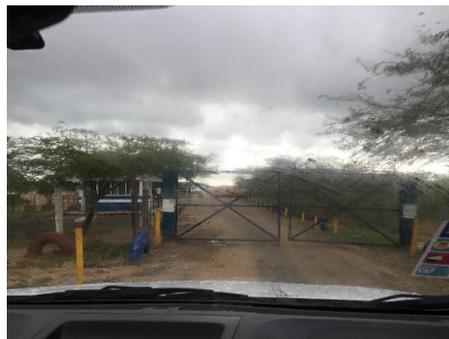
**Imagen 4:** Control de Acceso al Sitio de Disposición Final

El control de acceso se presenta por medio de un portón de metal a la entrada del predio y una caseta de vigilancia el cual cuenta con vigilancia las 24 horas en donde se permite el acceso de los vehículos provenientes de la actividad de recolección y transporte y de vehículos particulares autorizados.

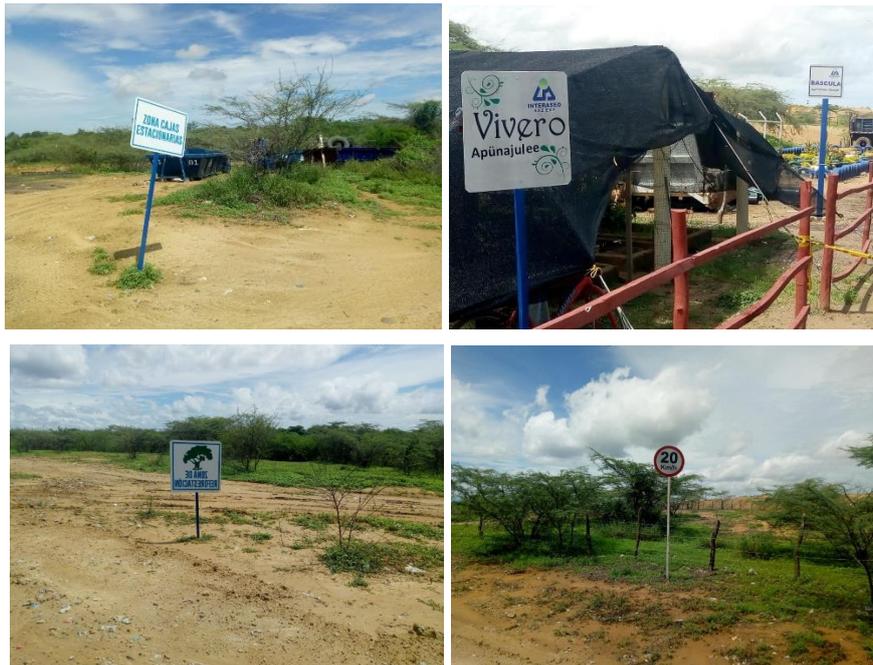
**Imagen 6:** Señalización de áreas en el sitio de disposición final

Se evidenció la señalización de rutas de evacuación, la báscula, las zonas cerradas y el vivero en español y en lengua wayuu.

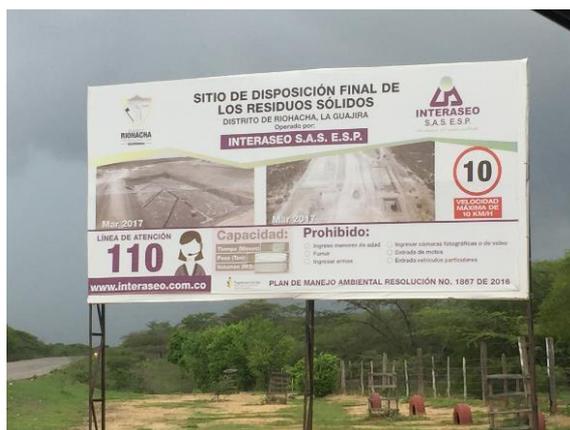
**Imagen 7: Valla Informativa**

En la valla informativa se observó que no se registra la capacidad remanente de la celda; por lo tanto, se presenta un presunto incumplimiento a lo establecido en el parágrafo 4 del artículo 28 de la resolución CRA 720 de 2015 que establece:

A la entrada del relleno se observa una valla informativa la cual contiene información relacionada con el nombre del sitio de disposición final, el operador, fotografías, la resolución que lo avala, y las prohibiciones.

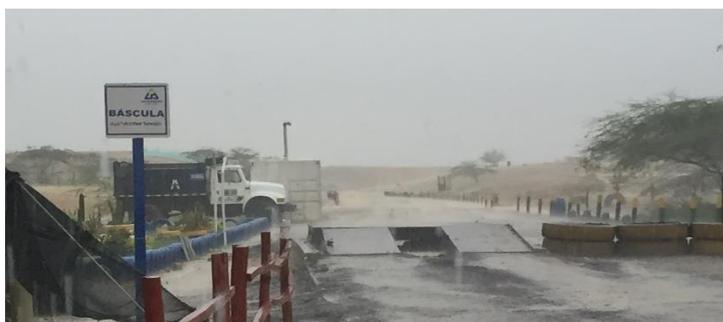
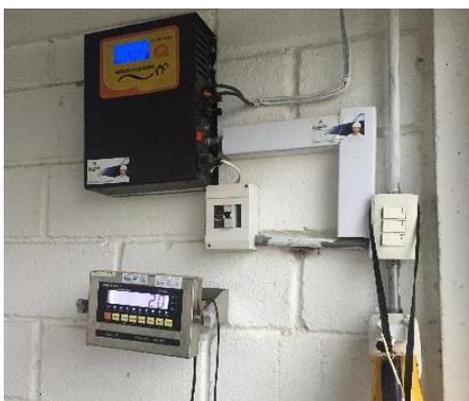
**Imagen 8: Báscula de Pesaje**

La báscula de pesaje se encuentra cerca a la puerta de acceso del sitio de disposición final. Su capacidad máxima es de 40 toneladas. Un operario realiza el control del ingreso y la salida de los vehículos en una caseta instalada al costado de la báscula. Los pesos se registran de forma manual en un formato y después son trasladados a la base de operaciones y allí se genera el ticket.

La calibración y el mantenimiento de la báscula se realiza anualmente por medio de la empresa PROMÉTALICAS la cual se encuentra acreditada por la ONAC. La última fue certificada el 18 de junio de 2018 como se muestra en el **Anexo 2**.

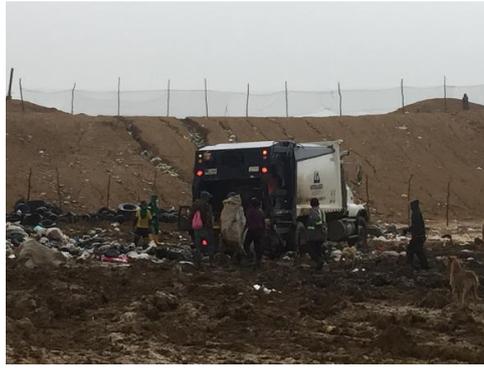
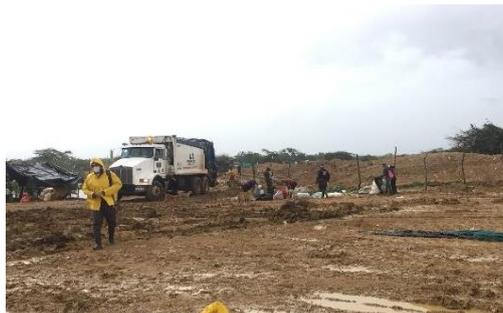
**Imagen 10:** Descarga del vehículo compactador

La celda de contingencia opera de lunes a domingo. La celda actual de disposición final se encuentra impermeabilizada con geomembrana para evitar la infiltración de lixiviados; según lo reportado en la autorización ambiental tiene una capacidad de 39.600 Ton de residuos sólidos; y el área actual del frente de trabajo es de aproximadamente 15.000m<sup>2</sup>, según lo reportado por el prestador, entre menor sea el área del frente de trabajo será más eficiente la operación de la celda ya que disminuye la necesidad de material de cobertura y se presentan menos problemas con el viento, según lo establecido en el documento donde se establece Procedimiento de Operación de la Celda. Adicionalmente, en éste documento se indican las actividades que deben realizarse para la descarga de residuos domiciliarios con carros compactadores y con volquetas, las cuales deben ingresar con carpa.

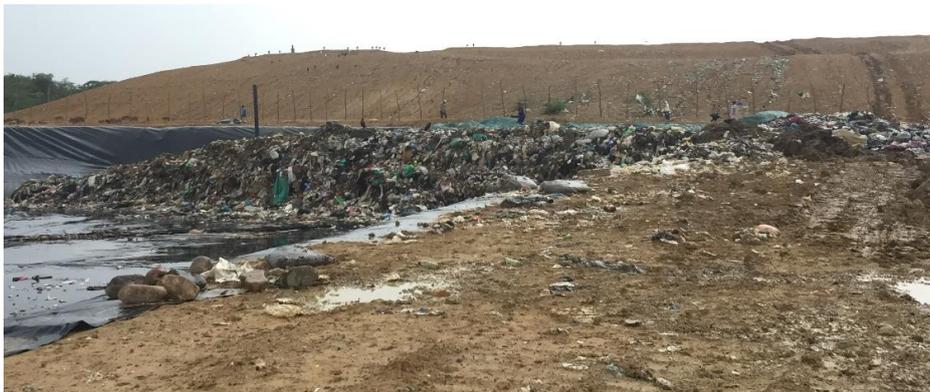
**Imagen 11:** Frente de Trabajo

Adicionalmente, en el vaso de disposición se observó empozamiento de lixiviados provenientes de las fuertes lluvias, por lo cual se presenta un presunto incumplimiento a lo establecido en el artículo 2.3.2.3.3.1.10 del Decreto 1077 del 2015, relacionado con el control y monitoreo de los lixiviados en el área de disposición final.

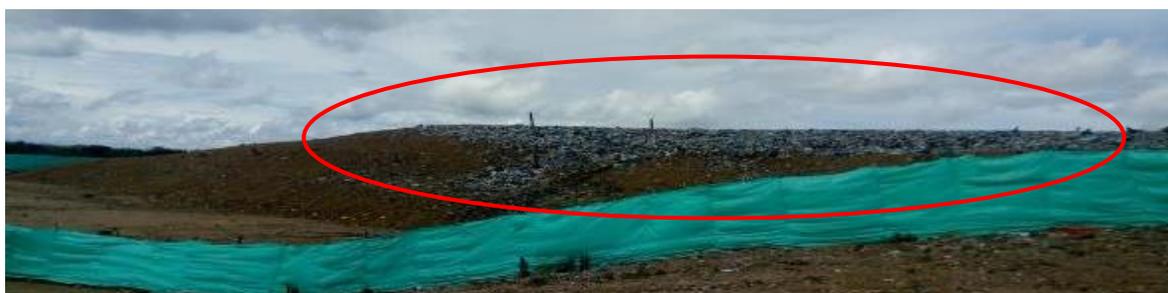
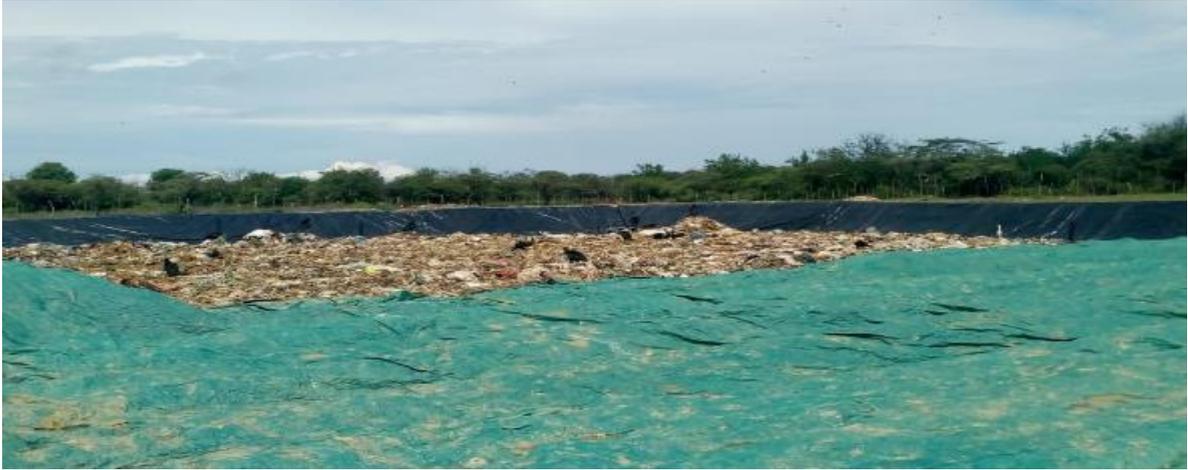
**Imagen 16:** Residuos sin cubrimiento – Celda en proceso de cierre

La celda antigua que estaba en proceso de cierre, contenía residuos sin cubrimiento, por tal motivo, se presenta un presunto incumplimiento del numeral 5 del artículo 2.3.2.3.3.1.9 del Decreto 1077 del 2015 relacionado con el cubrimiento diario de los residuos.

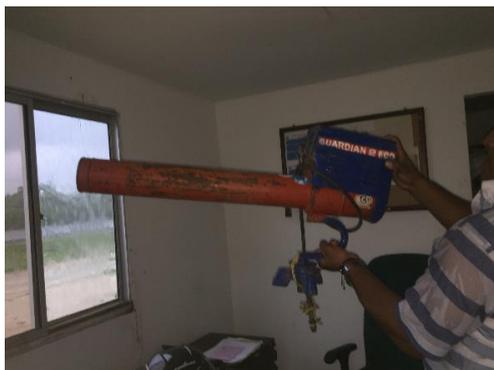
**Imagen 17:** Guardián – Control de gallinazos

Adicionalmente, el prestador informó que para el control de gallinazos diariamente se utiliza un instrumento denominado guardián y un operario con cauchera de manera disuasiva sin agredir a los animales.

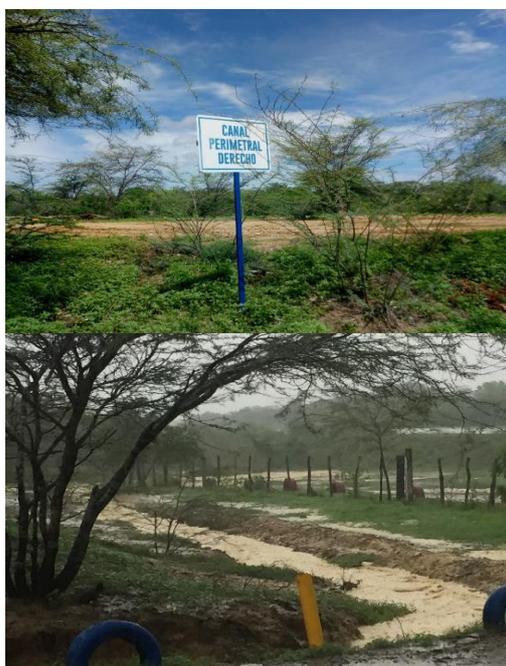
**Imagen 20:** Canales Perimetrales

Los canales perimetrales evidenciados en el sitio de disposición final se encuentran contruidos en tierra, durante la visita éstos se observaron con gran cantidad de agua debido a las fuertes lluvias. El agua lluvia es recolectada y conducida a un reservorio de agua o a los canales perimetrales de la vía departamental. En algunos tramos los canales perimetrales no se encuentran demarcados.

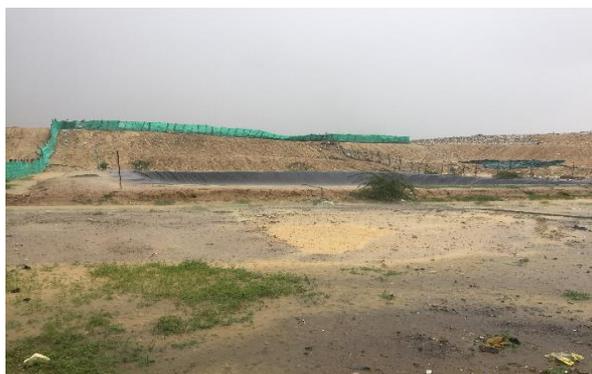
**Imagen 23:** Piscina de Lixiviados

Adicionalmente, la piscina cuenta con cunetas perimetrales para el manejo de aguas lluvia. Como se mencionó anteriormente, se evidenció empozamiento de lixiviados (**Imagen 12, Imagen 25**) en la celda actual de disposición, por lo tanto, se tiene un presunto incumplimiento del artículo 2.3.2.3.3.2.10 del Decreto 1077 del 2015 en relación con el control de los lixiviados.

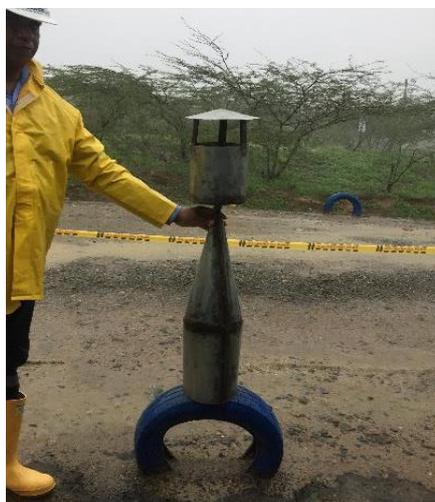
**Imagen 26:** Pipetas para la quema del gas

A la fecha no se ha realizado la quema de éste, sin embargo, ya se tienen las pipetas para realizar dicha labor que será ejecutada en diciembre, según lo informado por el prestador.

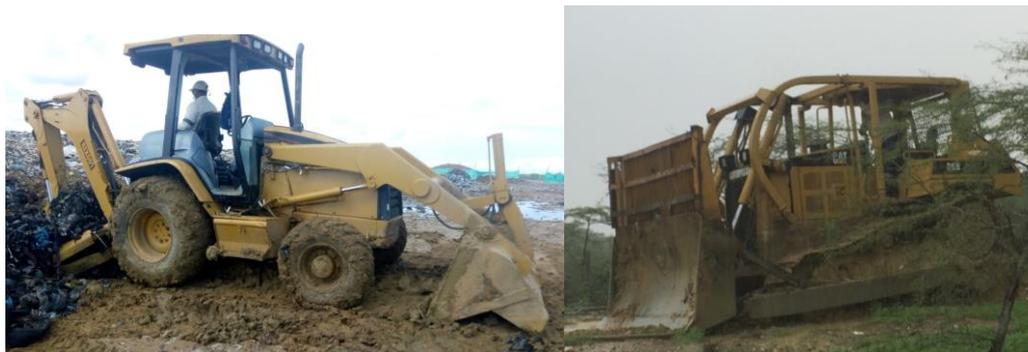
**Imagen 28:** Maquinaria

Durante la visita, la retroexcavadora se encontraba en mantenimiento en la base de operaciones, la pajarita se encontraba parqueada y el bulldozer se encontraba finalizando su operación del día.

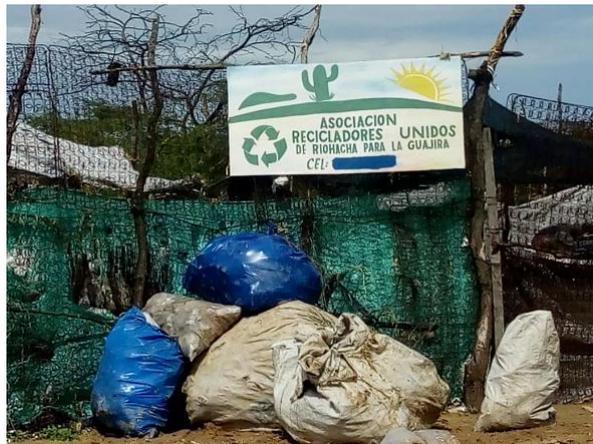
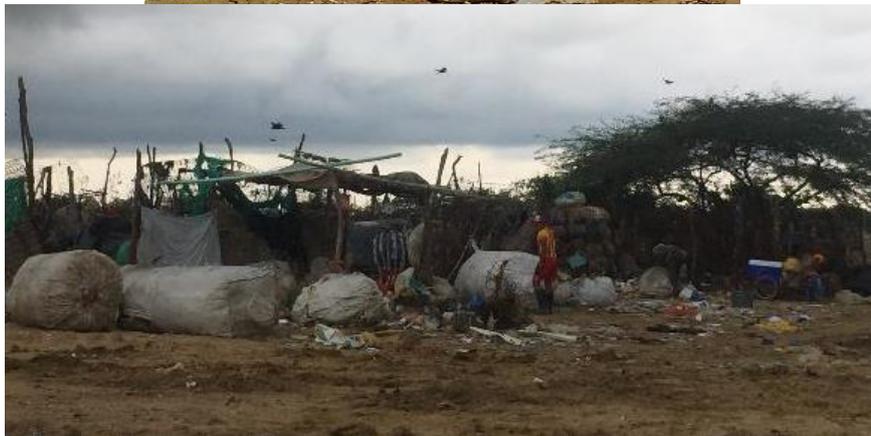
**Imagen 33:** Asociación Recicladores Unidos de Riohacha para la Guajira

Dentro de la celda de contingencia se observaron recicladores de oficio realizando la actividad de aprovechamiento, ya que, dentro del predio del sitio de disposición final se encuentra ubicada la Asociación de Recicladores Unidos de Riohacha para La Guajira. Por tal motivo se presenta un presunto incumplimiento a lo establecido en el artículo 2.3.2.3.1.9 del Decreto 1077 de 2015 relacionado con los criterios operacionales y la prohibición de la realización de reciclaje en los frentes de trabajo.
