**1.1 Nombre o razón social:** EMPRESA DE ACUEDUCTO ALCANTARILLADO Y ASEO DE GUASCA S.A. E.S.P. ECOSIECHA S.A. E.S.P.

**1.4 Servicio público domiciliario (SPD) prestado objeto de la vigilancia o inspección:** Alcantarillado

Realizar visita al municipio de Guasca con el fin de verificar los aspectos técnicos relacionados con la operación y mantenimiento del sistema de alcantarillado y la planta de tratamiento de agua residual.

- Información recopilada durante la visita de inspección realizada los días 21 y 22 de abril de 2022 (acta de visita anexa al radicado SSPD No. 20224251591011 de 7 de abril de 2022).

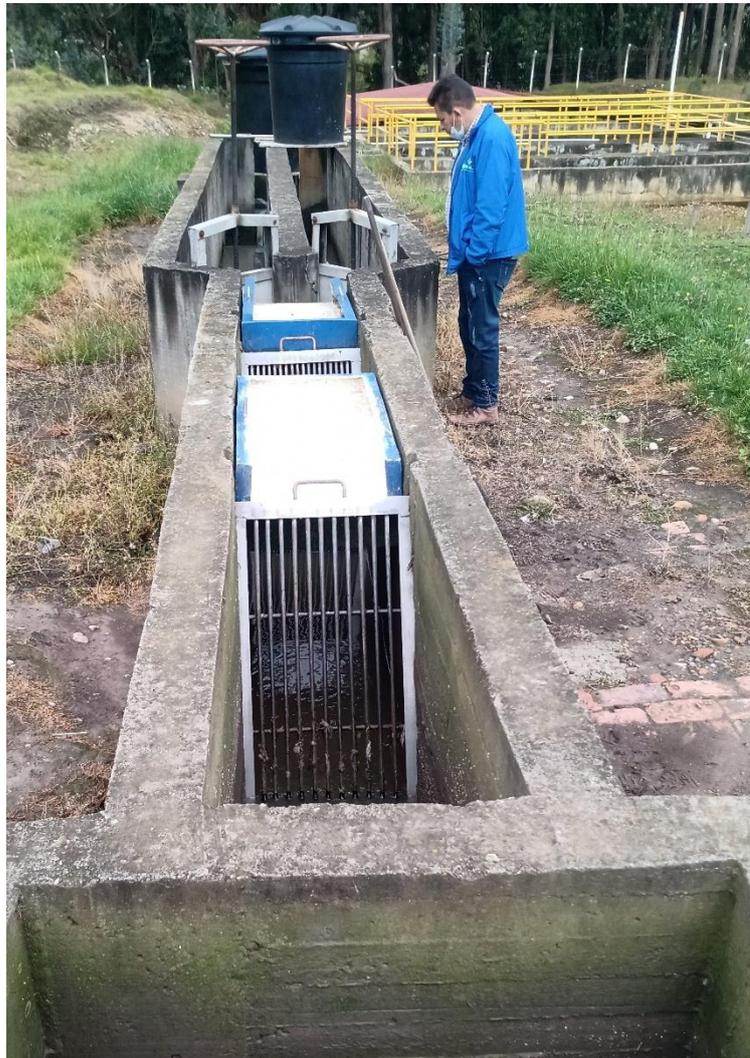
*Imagen 1. Cribado y desarenadores*

La PTAR cuenta con un mecanismo de cribado el cual consta de rejillas gruesas y finas, seguido de dos desarenadores en paralelo.

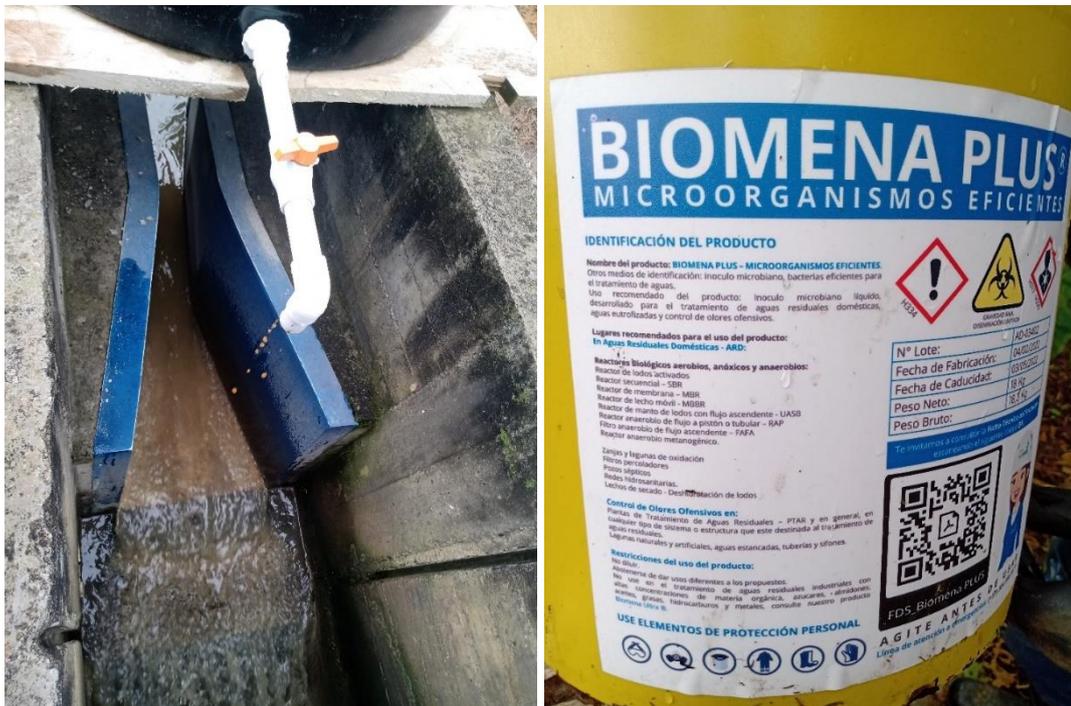
Imagen 2. Canaleta parshall e inóculo microbiano aplicado

Posteriormente, se encuentra una canaleta parshall la cual es usada para la medición del caudal a la entrada de la PTAR y adicionalmente, se aprovecha la mezcla rápida generada por la misma para agregar “Biomena plus” el cual es un inóculo microbiano para mejorar la eficiencia en el tratamiento de aguas residuales.

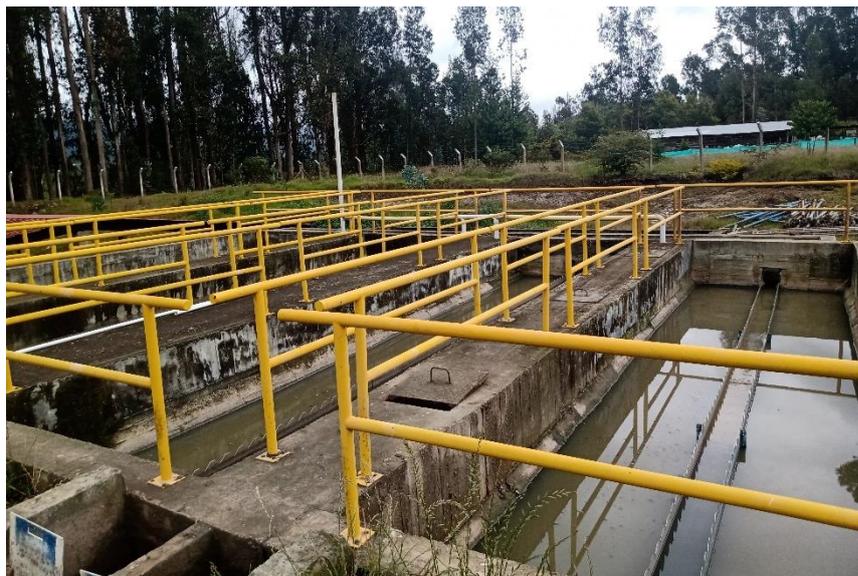
Imagen 3. Reactores UASB

La PTAR cuenta con dos reactores UASB en paralelo, cada uno cuenta con una altura de 6 m, ancho de 4 m y largo de 9,5 m.

El reactor cuenta con un sistema para el muestreo de lodos, así como con un sistema de extracción de exceso de lodos.

El reactor cuenta con un sistema de recolección y extracción de gases, sin embargo no se realiza tratamiento o aprovechamiento del biogás producido.

Al momento de la visita, se observó turbiedad y sólidos en los canales de recolección del agua tratada de los reactores; no obstante, en los vertederos se observa baja turbiedad y no se observa presencia de sólidos.

Las memorias de diseño de la PTAR incluían un filtro percolador posterior al UASB, sin embargo, este no fue construido, por lo tanto, una vez el agua sale del UASB es conducida hacia el punto de vertimiento.

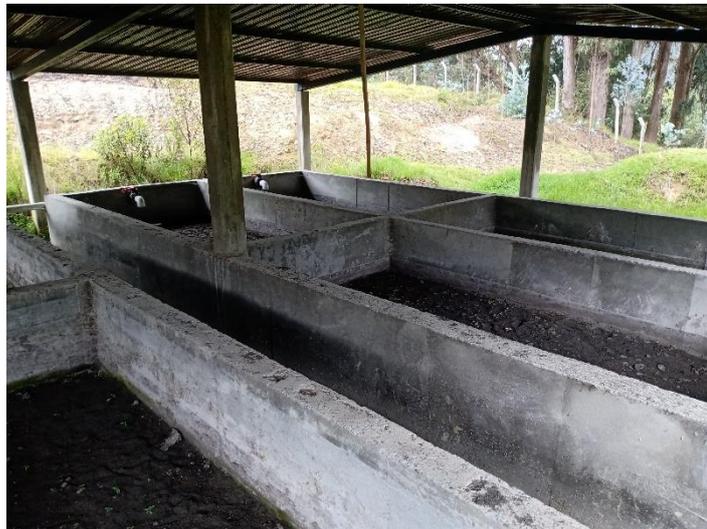
*Imagen 4. Lechos de secado*

Para el manejo de lodos la PTAR se cuenta con 8 lechos de secado. El prestador informa que una vez los lodos terminan el proceso en los lechos son usados como abono en las zonas verdes del área de la PTAR.

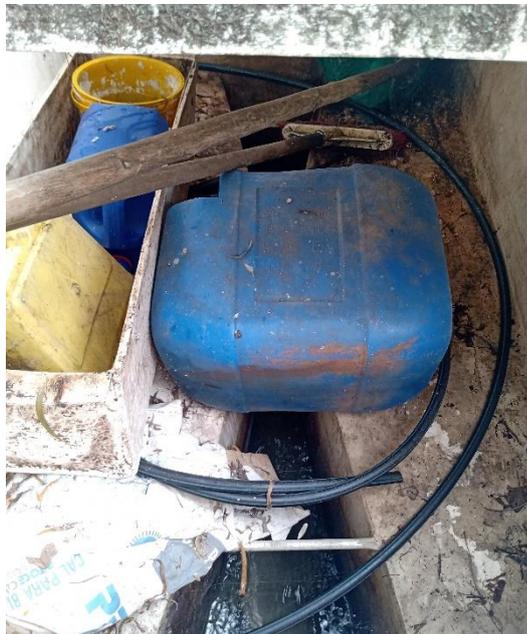
*Imagen 6. Canaleta parshall*

Posteriormente, se encuentra una canaleta parshall la cual es usada para la medición del caudal a la entrada de la PTAR. En esta PTAR también se aplica “Biomena plus”. La canaleta Parshall se observa con presencia de empaques, mangueras y elementos de limpieza en la parte superior, sin embargo, no se observa afectación en el flujo de agua por la canaleta.

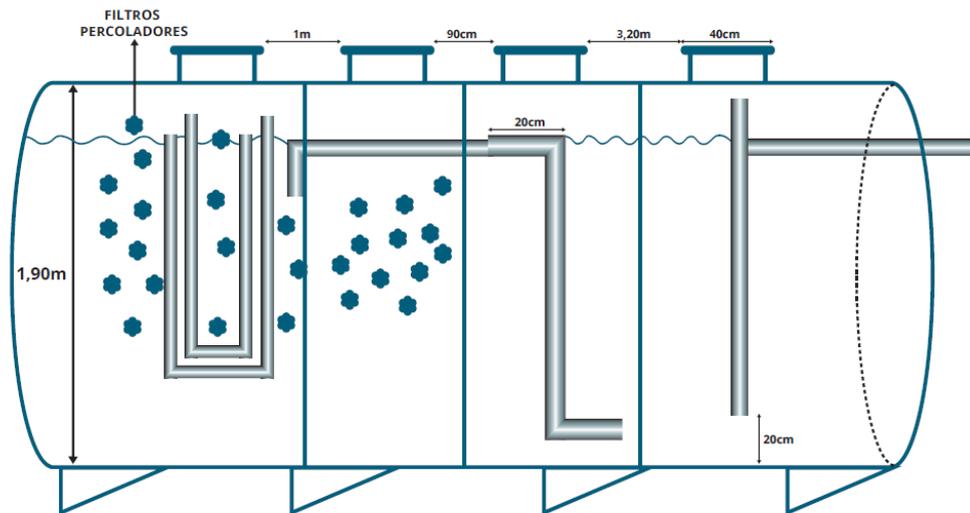
*Imagen 7. Esquema reactores anaerobios*

La PTAR cuenta con dos reactores anaerobios en paralelo, cada reactor cuenta con 4 cámaras como se muestra a continuación:

La primera y segunda cámara actúan como reactores anaerobios de flujo pistón, reteniendo los elementos flotantes y sólidos más pesados, y realizando digestión anaerobia.

La tercera y cuarta cámara cuentan con presencia de lecho móvil (roscones) que actúan como material de soporte para la formación de biopelícula para una mayor degradación de la materia orgánica.

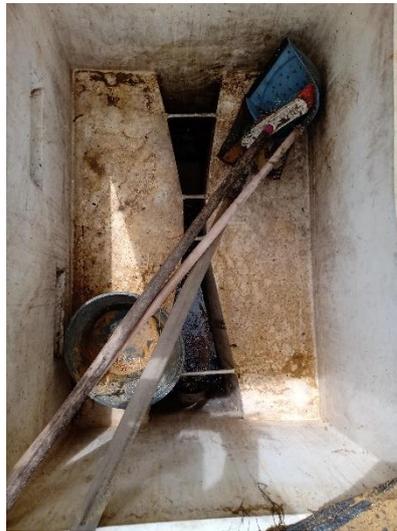
*Imagen 9. Canaleta parshall*

Posteriormente, se encuentra una canaleta parshall la cual es usada para la medición del caudal a la entrada de la PTAR. En esta PTAR también se aplica “Biomena plus”. La canaleta Parshall se observa con presencia de elementos de limpieza en la parte superior, sin embargo, no se observa afectación en el flujo de agua por la canaleta.

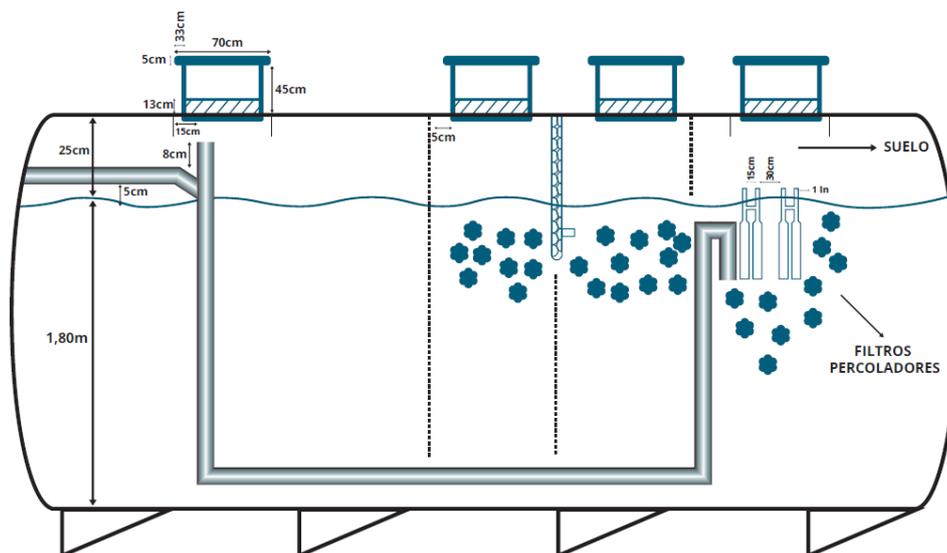
*Imagen 10. Esquema reactor anaerobio – PTAR El Placer*

La PTAR cuenta con un reactor anaerobio con 4 cámaras como se muestras a continuación:

En la primera cámara se retienen elementos flotantes y sólidos. La segunda, tercera y cuarta cámara cuentan con presencia de lecho móvil (roscones) que actúan como material de soporte para la formación de biopelícula para la degradación de la materia orgánica.

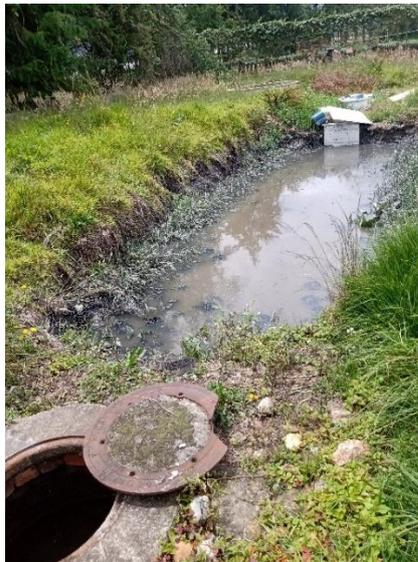
*Imagen 12. Infraestructura de la PTAR San Isidro afectada por bloqueo de la tubería de ingreso*

Al momento de la visita la PTAR San Isidro no se encuentra en funcionamiento debido a que se produjo un bloqueo en la tubería de ingreso lo que generó rebose e inundación de la infraestructura.

El prestador gestionó con Empresas Públicas de Cundinamarca (EPC) el préstamo de un vector para superar la contingencia, el cual inició los trabajos de limpieza y succión el 21 de abril de 2022. Sin embargo, al momento de finalizar la visita aún no se había logrado el desbloqueo de la tubería.

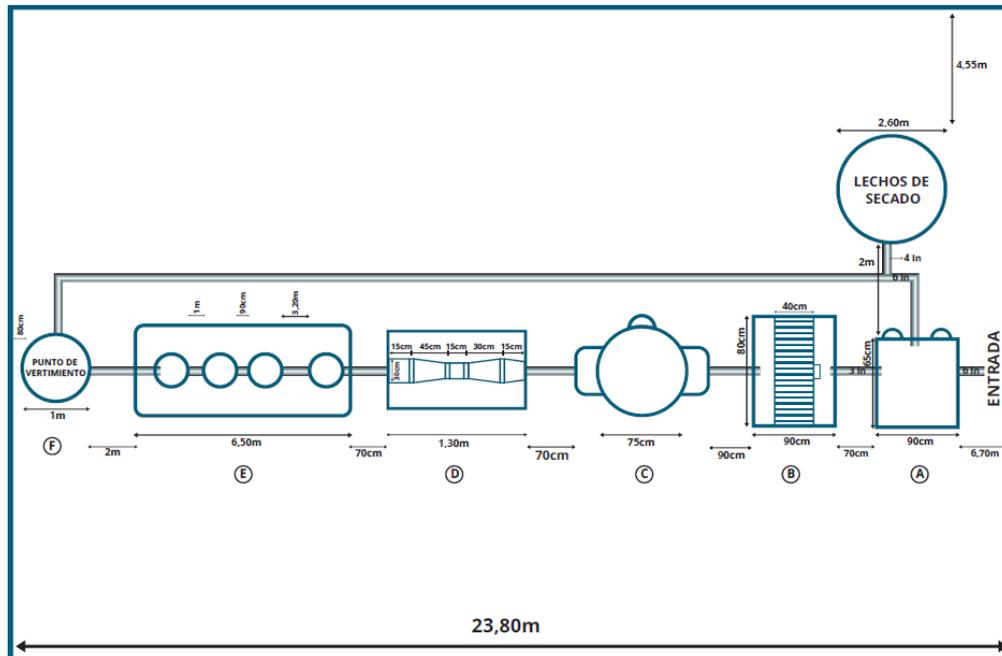
Imagen 13. Vista en planta PTAR San Isidro

A continuación, se presenta la descripción de cada uno de los procesos en la PTAR San Isidro, tal como se detalla en el esquema presentado en la Imagen 13.

La PTAR cuenta con un canal de entrada (A Imagen 13), cribado (B Imagen 13) y desarenador (C Imagen 13).

Posteriormente, se encuentra una canaleta parshall la cual es usada para la medición del caudal a la entrada de la PTAR. En esta PTAR también se aplica “Biomena plus”.

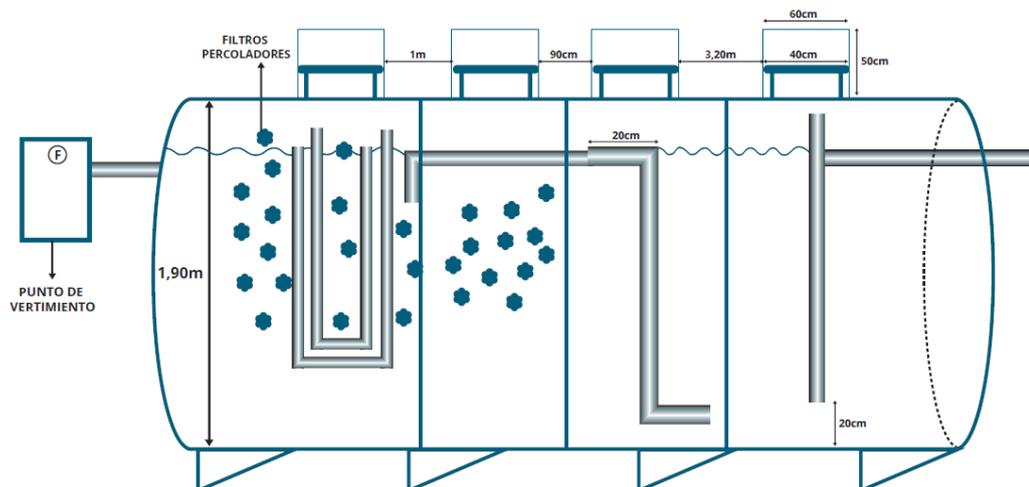
Imagen 14. Esquema reactor anaerobio – PTAR San Isidro

La PTAR cuenta con un reactor anaerobio con 4 cámaras como se muestras a continuación:

La primera y segunda cámara actúan como reactores anaerobios de flujo pistón, reteniendo los elementos flotantes y sólidos más pesados, y realizando digestión anaerobia.

La tercera y cuarta cámara cuentan con presencia de lecho móvil (roscones) que actúan como material de soporte para la formación de biopelícula para una mayor degradación de la materia orgánica.

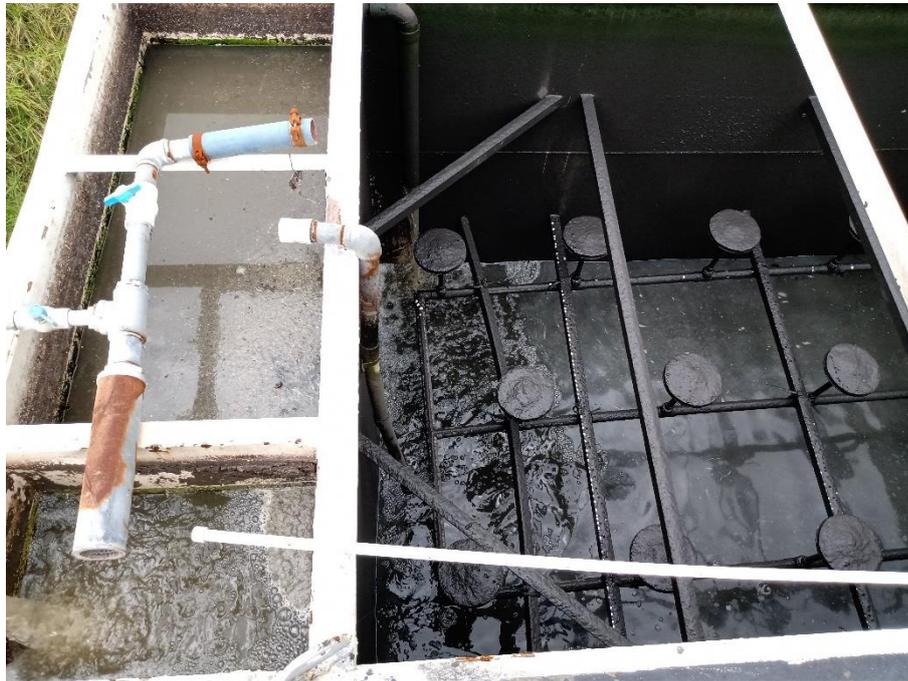
*Imagen 15. PTAR La Floresta fuera de funcionamiento*

Al momento de la visita la PTAR La Floresta no se encuentra en funcionamiento debido a que el aireador se encuentra averiado hace aproximadamente una semana.
