EVALUACIÓN INTEGRAL DE PRESTADORES AGUAS Y ASEO DE EL PEÑOL E.S.P

**SUPERINTENDENCIA DELEGADA AAA
Dirección Técnica de Gestión de Aseo
Bogotá, Agosto de 2014**

AGUAS Y ASEO DE EL PEÑOL E.S.P

Análisis a 05 de Agosto de 2014

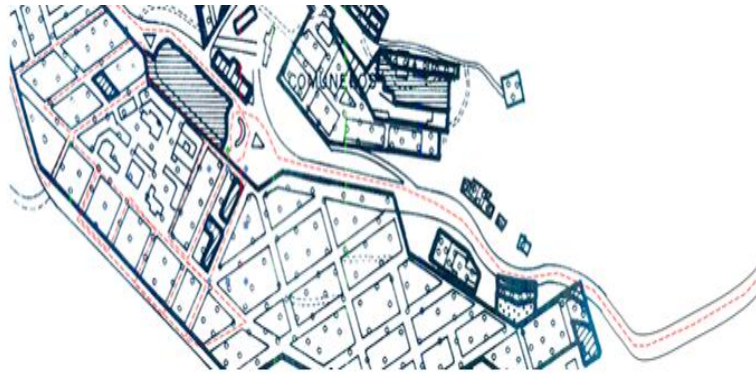
Gráfica 2. Ruta N°1 de recolección

Comprende: caseta vía a Guatapé, barrio comuneros, sector comercial y caseta de barrio

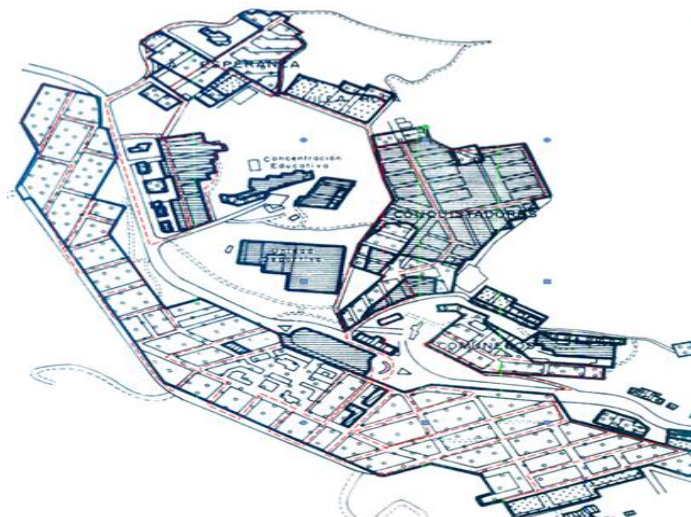
Gráfica 3. Ruta N°2 de recolección

Comprende: zona de talleres barrio comuneros, barrio conquistadores, villa roca, villa del rosario, la estrella, la esperanza, barrio san Antonio, sector 2 barrio Santa María y barrio comuneros

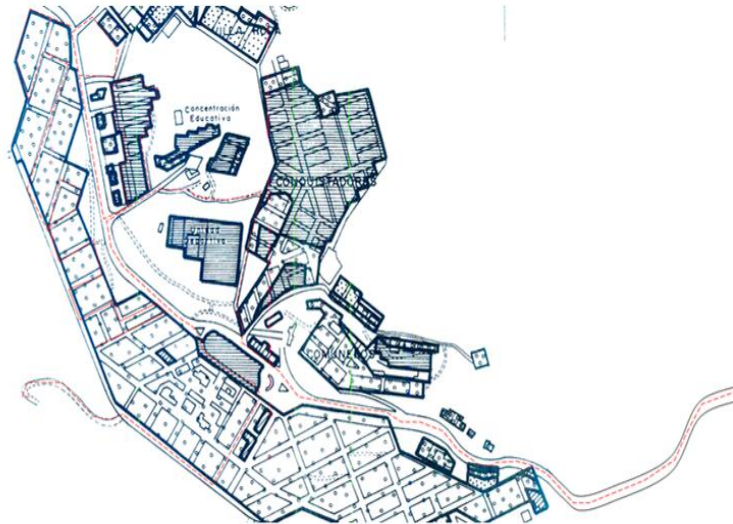
Gráfica 4. Ruta N°3 de recolección

Comprende: barrio san Antonio, villa del rosario, la estrella

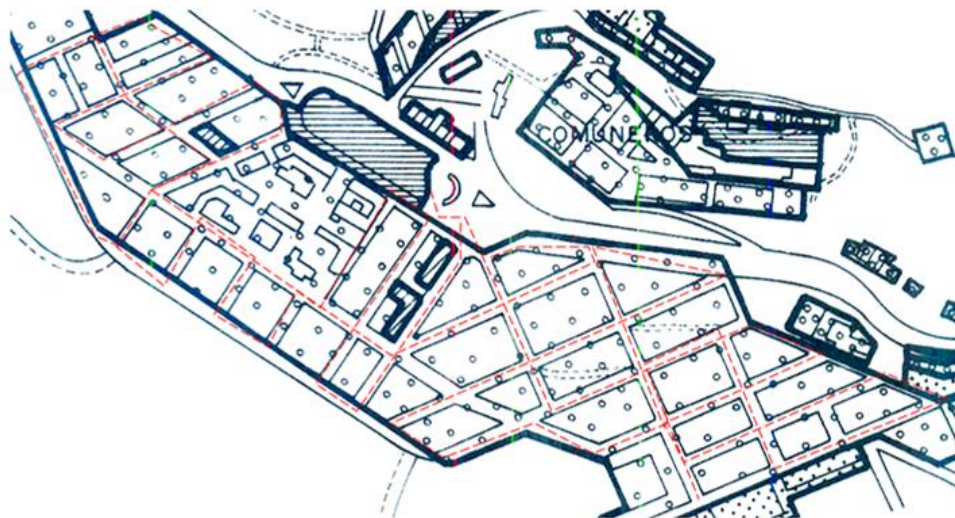
Gráfica 5. Ruta N°4 de recolección

Comprende: Caseta vía Guamito, sector comercial, sector 2

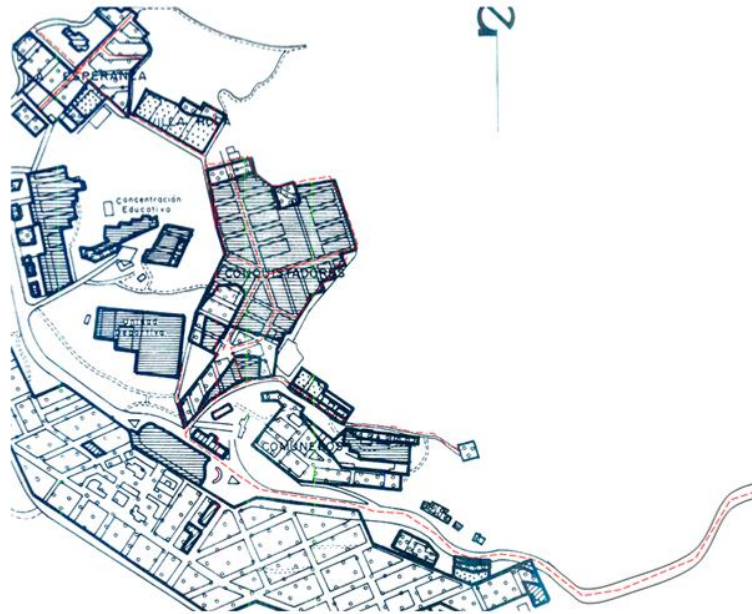
Gráfica 6. Ruta N°5 de recolección

Comprende: caseta vía a Guatapé, avenida peñol guatapé, comuneros parte alta, conquistadores, villa roca, la esperanza caseta de Horizontes barrio Florito y sector 1

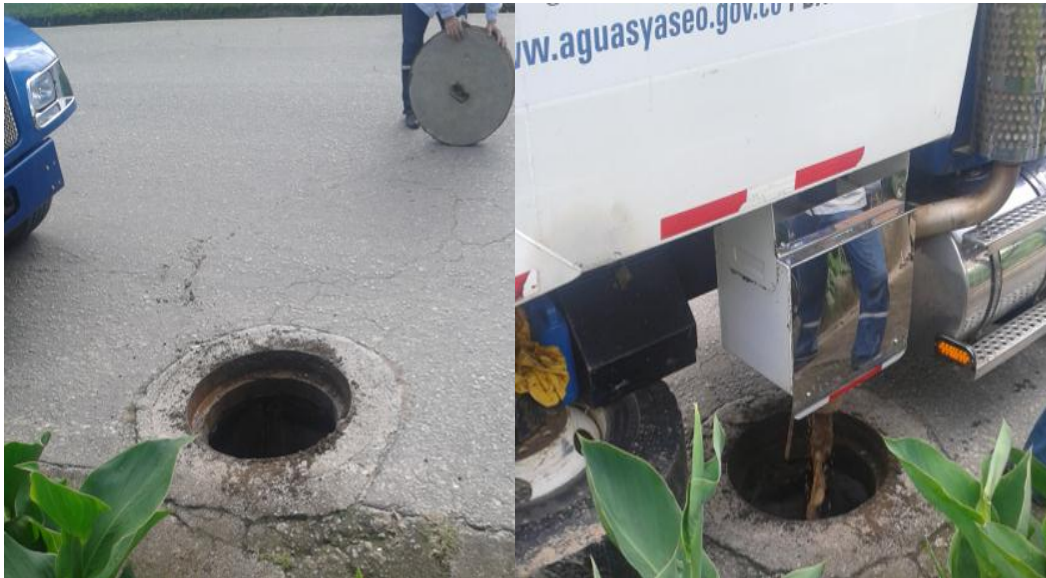
Gráfica 7. Manejo de lixiviados durante la recolección y transporte

Basados en la información suministrada por la visita en Mayo de 2014, donde se describe el proceso de evacuación de lixiviados recolectados en el desarrollo de la actividad de recolección, se evidencia que este liquido es descargado en la red de alcantarillado del área urbana.

A continuación se muestra los registros fotográficos de la visita, donde se identifica la evacuación de lixiviados en la red de alcantarillado.

De conformidad con la norma, es necesario tomar acciones correctivas de inmediato, el lixiviado contenido en el tanque debe ser evacuado en el sitio de disposición final sujeto un tratamiento adecuado al interior del relleno.

- Conforme a la revisión de la última visita realizada en el mes de Mayo de 2014, se reportó que durante la actividad de recolección y transporte los lixiviados recolectados son evacuados en la red de alcantarillado del municipio, es necesario aclarar que el Artículo 28 del Decreto 2981 de 2013 contempla lo siguiente *“Los lixiviados almacenados en el vehículo que se originen durante la recolección y transporte de los residuos sólidos ordinarios serán depositados en el sitio de disposición final para su respectivo tratamiento.”* por lo anterior se solicita dar cumplimiento de inmediato a lo que contempla la norma.

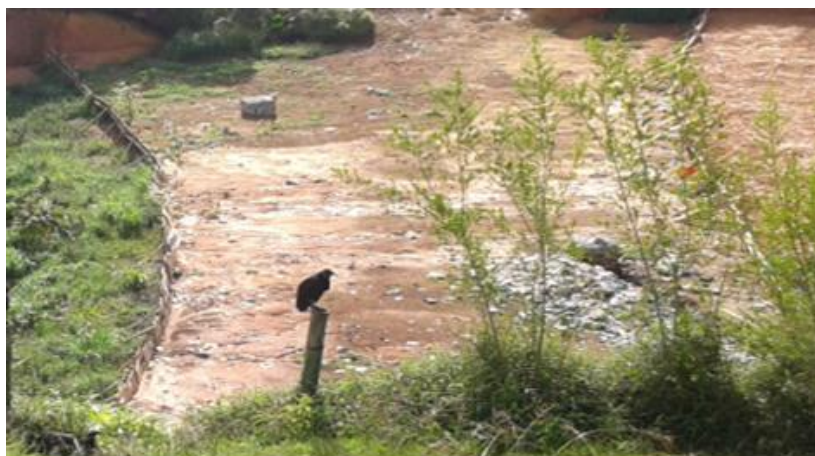
Gráfica 8. Panorámica general del sitio

El sitio dispuesto para la disposición final de residuos del Municipio del Peñol esta localizado en la vereda llamada “El Salto” ubicado a 9 Km del casco urbano del municipio (vía Guatapé).

Bajo la Licencia Ambiental otorgada por CORNARE en el mes de Julio del año 2002 el prestador realiza la actividad de disposición final en el relleno sanitario “Las Hoyeras” con una fecha de caducidad programada hasta el año 2027.

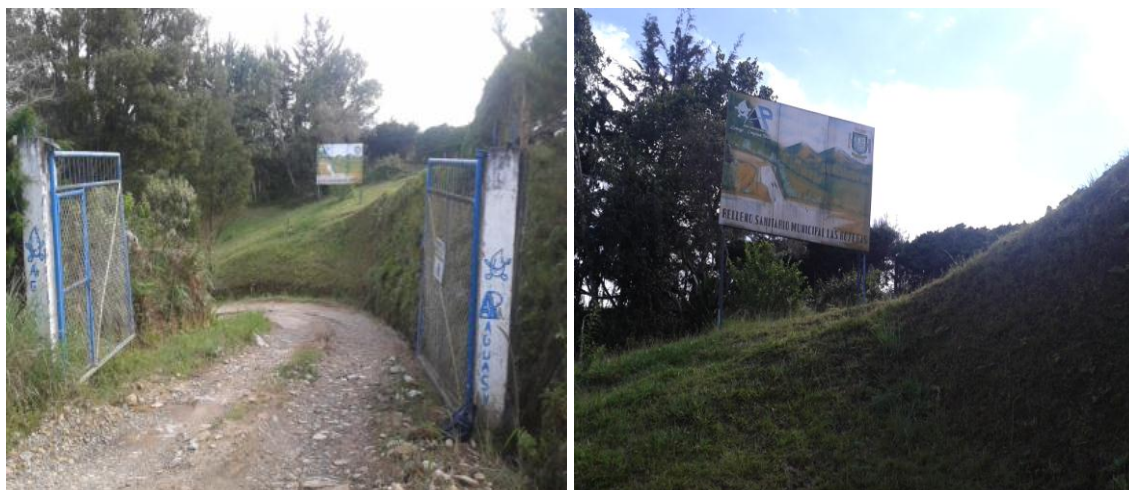
Gráfica 9. Acceso al relleno

El predio tiene una delimitación compuesta por arbustos naturales y estacas con alambres de púas, la entrada al relleno comprende una puerta metálica con estructura tubular, al fondo se divisa una valla informática del sitio.

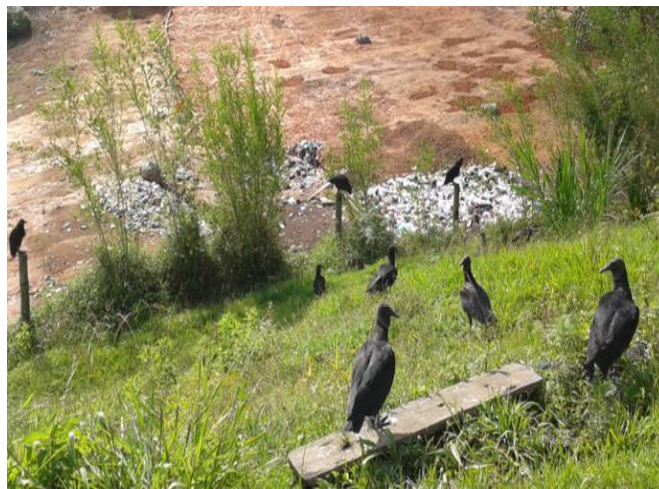
Gráfica 10. Vectores en la zona

- En la visita realizada no se evidencia estudio de seguimiento topográfico para analizar la estabilidad del terreno.
- No hay presencia de recicladores informales al momento de la inspección.
- El método de extracción de gases es bajo el sistema de chimeneas ubicadas al interior del relleno que evacuan a la atmosfera gas metano y el amonio.
- Se observa la presencia de aves de carroña alrededor del sitio de disposición final y presencia de “mosquitos” en la planta de compostaje.

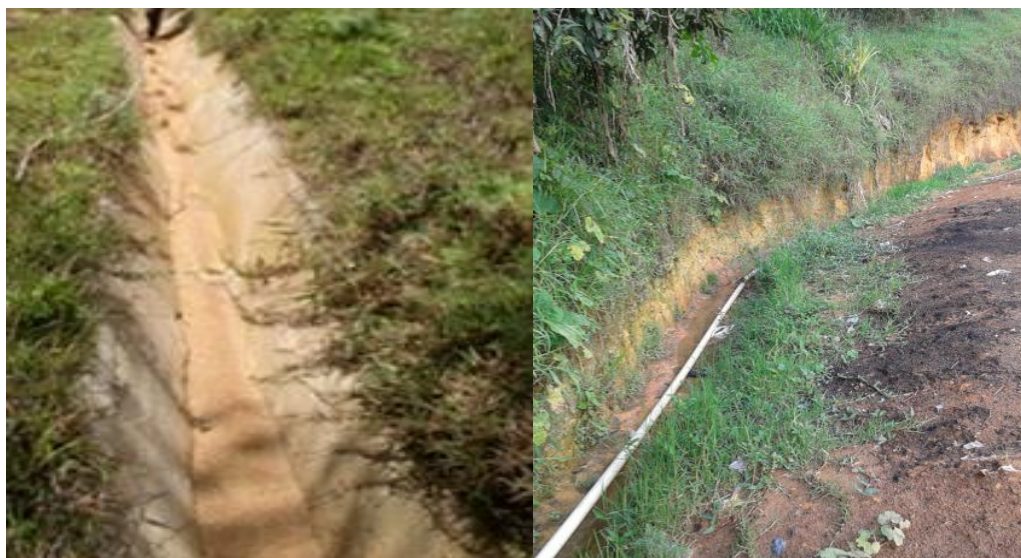
Gráfica 11. Canales

Dispone de un canal para la corriente de agua-lluvia que conduce en dirección norte-sur hacia el Rio Nare a unos 500 m aproximadamente; mediante estudio ambiental se determina que la fuente de agua más cercana al predio esta localizada a más de 100 m de distancia.
