## 1 Identificador del prestador

- 1.1 Nombre o razón social:** OFICINA DE SERVICIOS PÚBLICOS DEL MUNICIPIO DE ATACO
- 1.2 NIT:** 800100049 – 1
- 1.3 ID (SUI - RUPS):** 2660
- 1.4 Servicio público domiciliario (SPD) prestado objeto de la vigilancia o inspección:** Acueducto y Alcantarillado

## 2 Identificación de la acción de vigilancia e inspección realizada:

A través del presente documento se pretende presentar de manera integral el estado de la prestación de los servicios públicos de acueducto y alcantarillado tomando como punto de referencia la reglamentación de los servicios públicos y la regulación vigente, para el prestador OFICINA DE SERVICIOS PÚBLICOS DEL MUNICIPIO DE ATACO, el cual opera tales servicios públicos exclusivamente en suelo urbano del municipio de Ataco, Tolima.

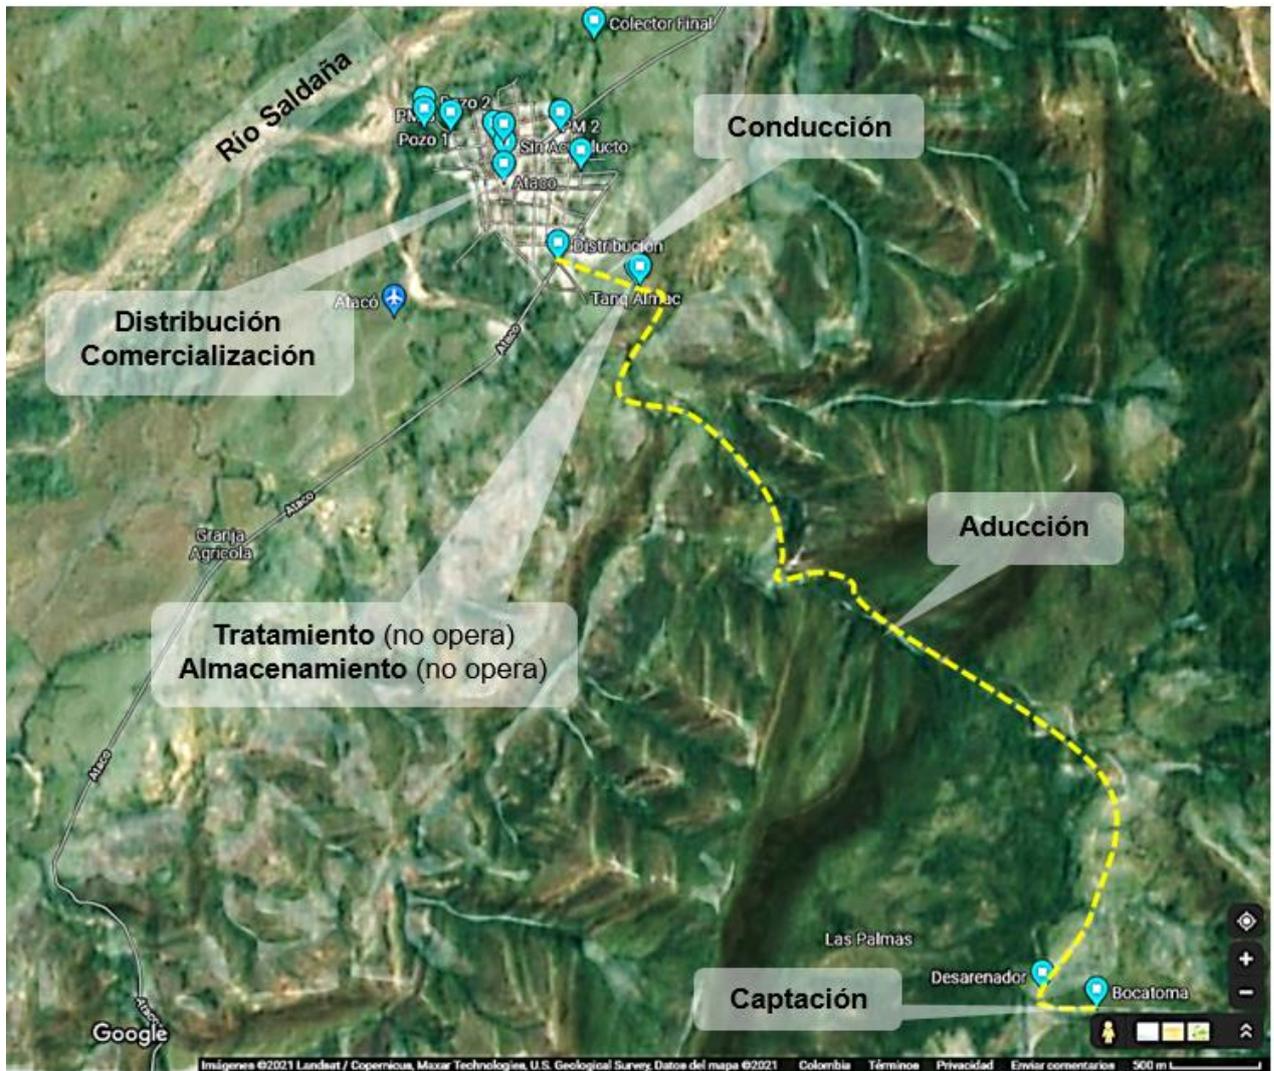
*Imagen 9 Esquematación general del sistema de acueducto urbano del municipio de Ataco, Tolima.*

Se informó que, la Oficina de Servicios Públicos del Municipio de Ataco no opera, ni administra sistemas de acueducto en la zona rural del municipio.

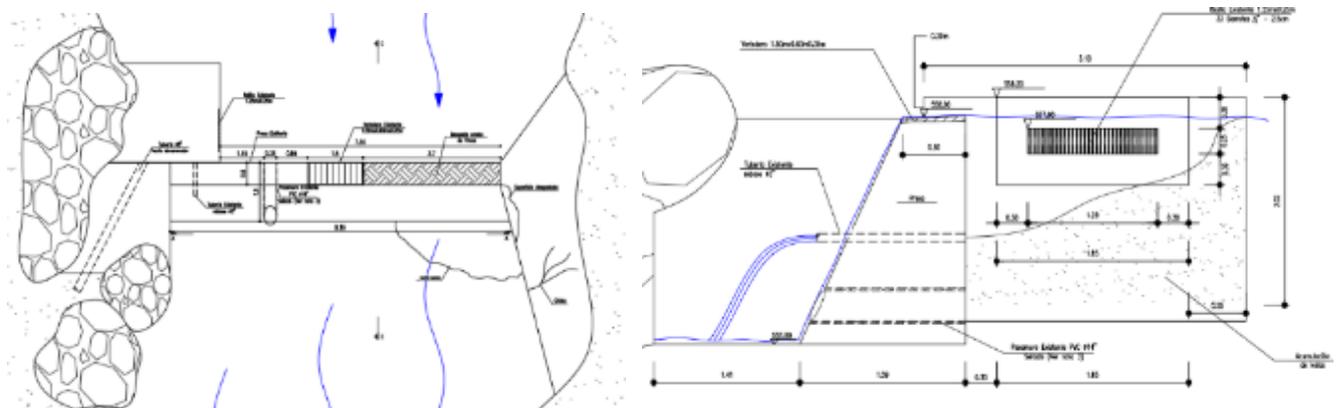
*Imagen 11 Planta general bocatoma sobre la quebrada Canoítas (Ataco, Tolima).*

La estructura de captación se encuentra en las coordenadas 3°32'57.2"N y 75°21'12.3"W (3.549227, -75.353402)<sup>6</sup>; ocupando la sección transversal del cauce de la quebrada Canoítas en un área de aproximadamente 80 m<sup>2</sup>, estando constituida por una presa en concreto de aproximadamente 10 metros de ancho (ancho total del cauce), cuyo diseño contempla la futura instalación de una compuerta central para el manejo de sedimentos. La captación se realiza mediante una rejilla metálica lateral de 1,25 X 0,25 m (dato obtenido de planos del Plan Maestro de Acueducto, aportados por la Secretaría de Infraestructura del Municipio), que conecta con la tubería de aducción, en PVC de 8" de diámetro.

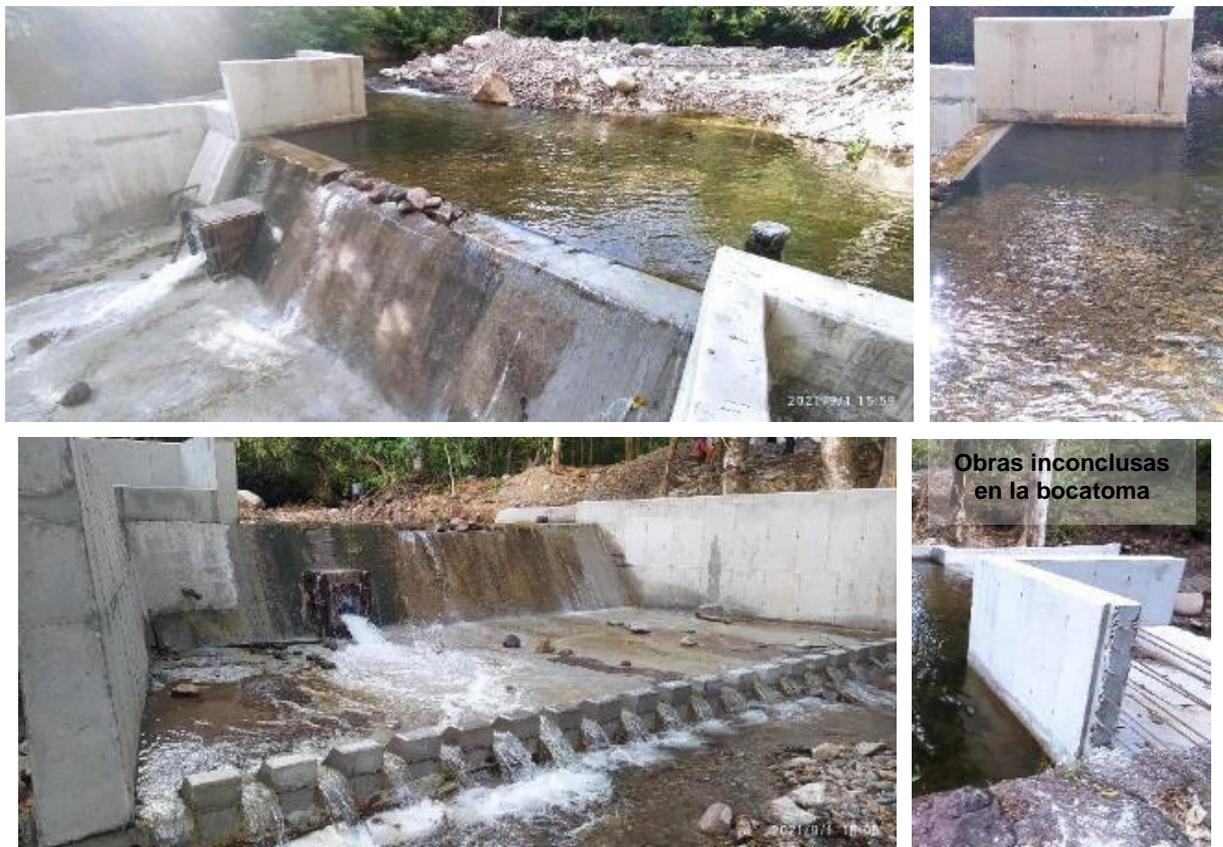
*Imagen 12 Estado actual obra de captación sobre la quebrada Canoítas (Ataco, Tolima)*

Aunque no se tiene certeza de la fecha de construcción de la estructura, actualmente está siendo intervenida en el marco de la implementación del Plan Maestro de Acueducto, gestionado y contratado por el Municipio de Ataco con recursos de regalías. Las actividades realizadas en este componente estructural incluyen la reparación de superficies de la cresta de la presa, de muros anterior y posterior de la presa, instalación del niple de 12” en HD para desagüe, reparación de todas las fisuras en losas y muros (sello con inyección de epóxico para fisuras con ancho inferior a 1 mm; o corte del material carbonatado y ampliación del ancho de la fisura cuando exista carbonatación, con aplicación de puente de adherencia con epóxico y llenado con mortero de reparación de alta resistencia a la compresión/retracción); mantenimiento de estructuras de concreto (limpieza, preparación de superficie, aplicación de puente adherencia y acabado con recubrimiento protector epóxico aséptico aprobado para contacto con agua potable). A la fecha de la visita se identifica que no han sido finalizadas las obras, restando la instalación de algunos accesorios (como la compuerta), y falta restaurar el lecho de la fuente a su estado natural

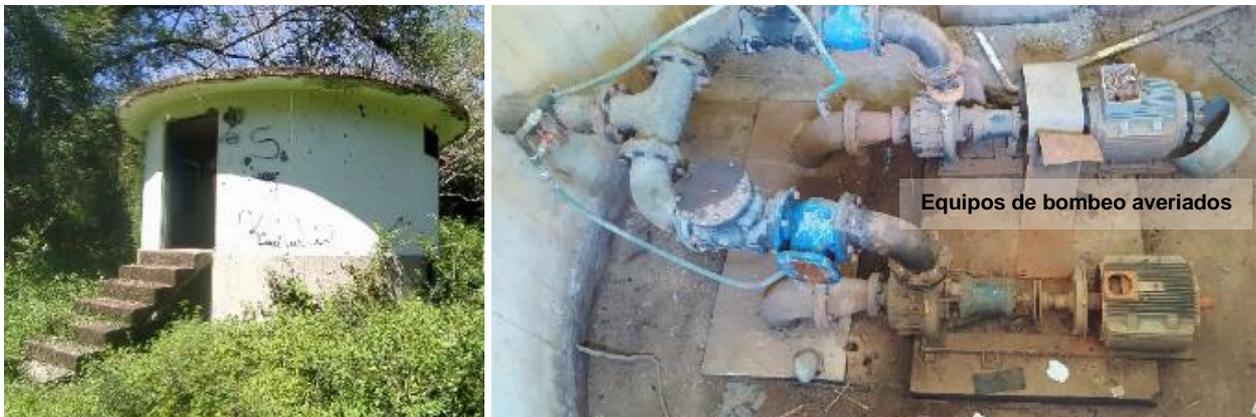
*Imagen 13 Estado actual fuente alterna de abastecimiento del acueducto urbano de Ataco, Tolima (no operativa).*

Durante el recorrido de campo se hizo desplazamiento hasta los pozos en cita, los cuales se encuentran en el costado norte del municipio, en las coordenadas  $3^{\circ}35'37.9''N$ ;  $75^{\circ}23'14.2''W$  (3.593862, -75.387270); y  $3^{\circ}35'39.7''N$ ;  $75^{\circ}23'14.3''W$  (3.594373, -75.387292)<sup>7</sup>; correspondiente a una de las cotas más bajas del municipio, muy próximo al cauce del río Saldaña.

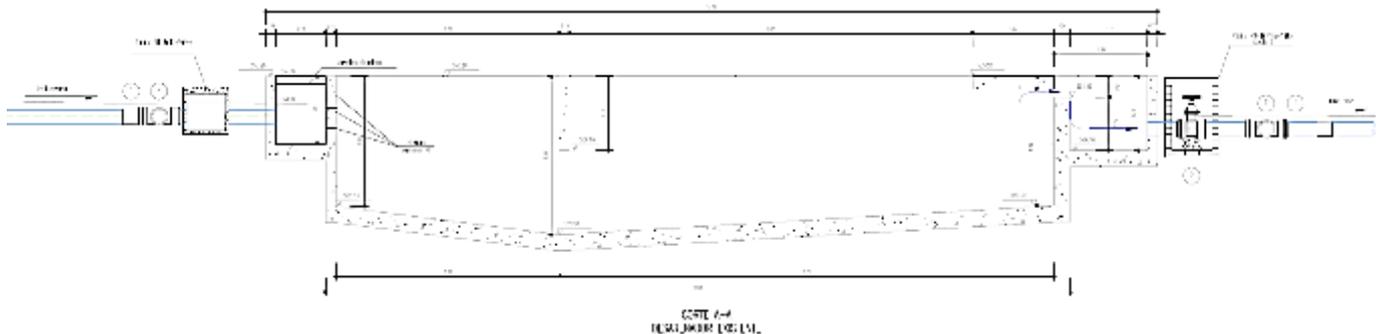
*Imagen 16 Plano corte A-A' del desarenador del acueducto urbano de Ataco, Tolima.*

Aproximadamente a 320 metros de distancia de la bocatoma se encuentra la estructura de pretratamiento, en las coordenadas 3°33'00.2"N 75°21'22.1"W (3.550062, -75.356151)<sup>8</sup>; la cual, según indica el documento del PUEAA del prestador, habría sido construida hacia el año 2011. Correspondiente a una estructura en concreto que consta de una cámara de entrada de 2,6 X 0,75 m, que conecta a una primera cámara de desarenado de 3,3 m de longitud, seguida por otra de 7,6 m de longitud. De allí pasa a través de una tolva a la cámara de salida, de 1,4 m de longitud, descargando en la tubería de aducción, en PVC de 8". El ancho de toda la estructura es de 2,6 metros (descontando el espesor de los muros). El documento del PUEAA refiere que la estructura tiene un caudal de diseño de 22,56 L/s; pero no cita la fuente de dicha información. Llama la atención que el caudal de diseño es significativamente inferior al otorgado en la concesión de aguas (34,75 L/s).

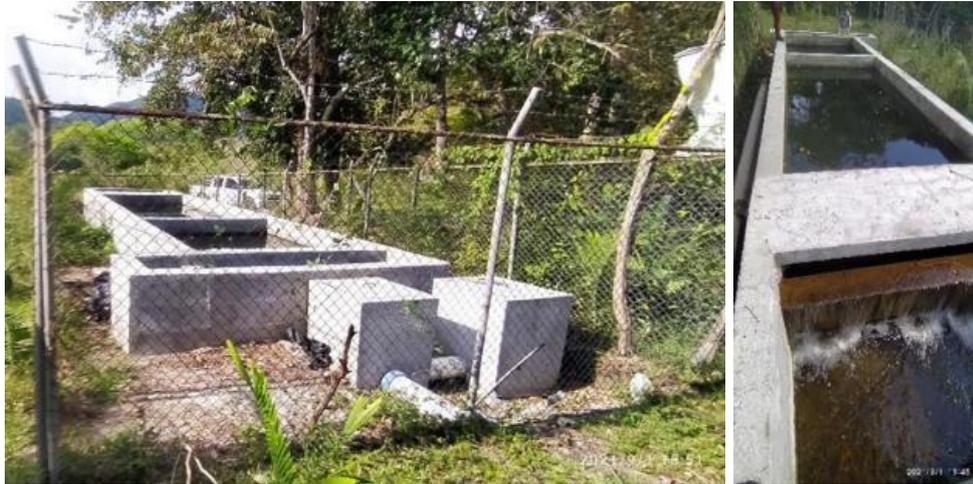
*Imagen 17 Estado actual del desarenador del acueducto urbano de Ataco, Tolima.*

Se evidenció que el desarenador fue recientemente intervenido en ejecución del Plan Maestro de Acueducto, detectando componentes nuevos (válvulas y tubería de bypass) y mantenimiento general de la estructura (sellado integral de fisuras e impermeabilización), aunque no se modificó en su diseño. La estructura no cuenta con tapas, por lo que se observó residuos vegetales al interior de las cámaras. Tiene un cerramiento perimetral en malla eslabonada, pero la puerta de entrada carece de seguridad (candado o chapa). Cuenta, así mismo, con un segundo cerramiento externo en alambre de púas con postes de madeplast, pero se encontró caída por uno de sus costados, lo que permite el acceso de personal ajeno a la operación del sistema de acueducto, a la estructura.

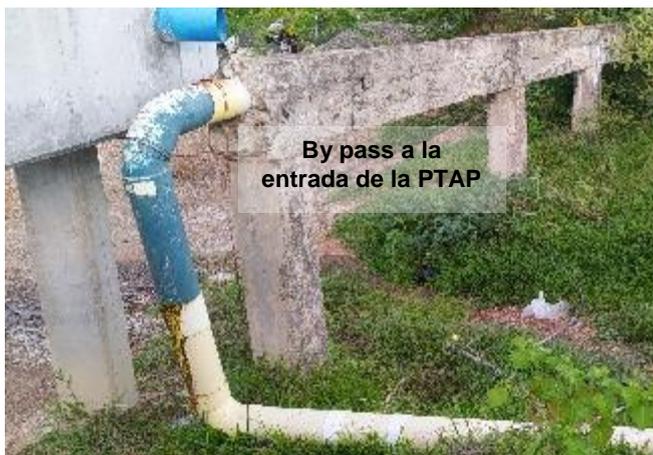
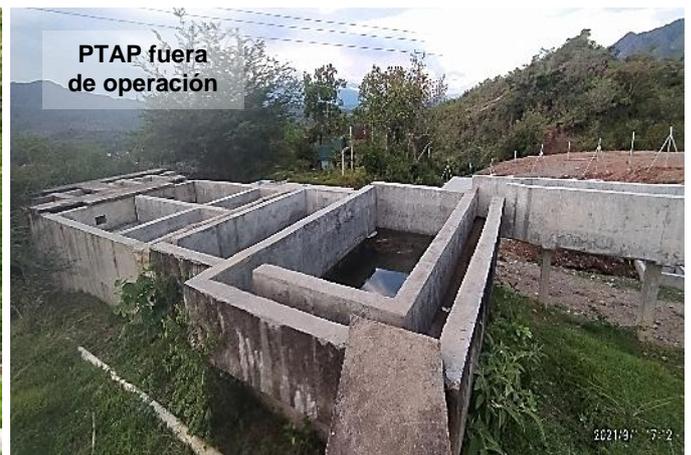
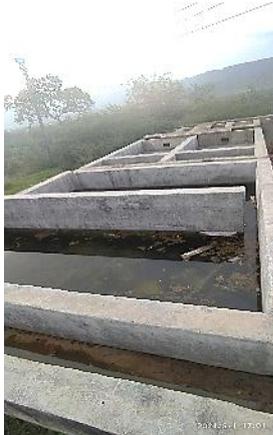
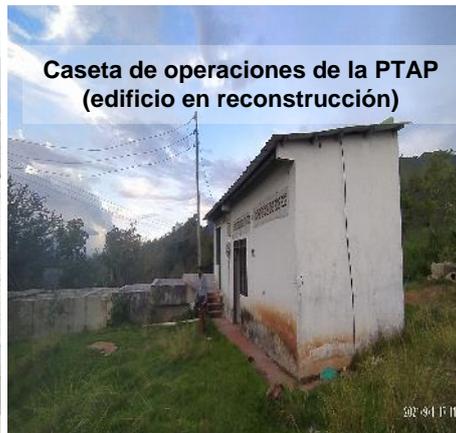
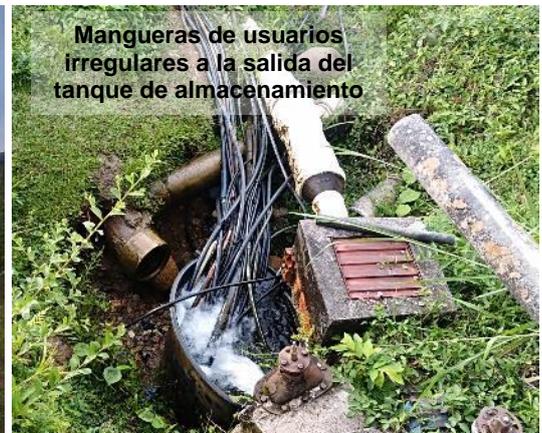
*Imagen 22 Estado actual de la PTAP del acueducto urbano de Ataco, Tolima.*

Uno de los aspectos que requiere atención prioritaria por parte del prestador, se asocia al ingreso de terceros no autorizados a las instalaciones de la PTAP, ya que no cuenta con cerramiento perimetral (será construido como parte del proyecto de optimización y adecuación). Se reporta que, históricamente, habitantes de asentamientos urbanos irregulares (zona de invasión) ubicados en la zona oriental del municipio, cercanos a la PTAP, han ingresado al predio para instalar numerosas mangueras en las estructuras de floculación y sedimentación, mediante las cuales se abastecen sus viviendas (usuarios no incluidos en el listado de suscriptores del prestador). A partir de la desconexión de la PTAP del circuito hidráulico, los usuarios de tales mangueras las trasladaron a la salida del tanque de almacenamiento, donde se instaló un tanque plástico en el punto de entrega a la red matriz, sitio en el cual se evidenció un importante desperdicio del recurso hídrico.

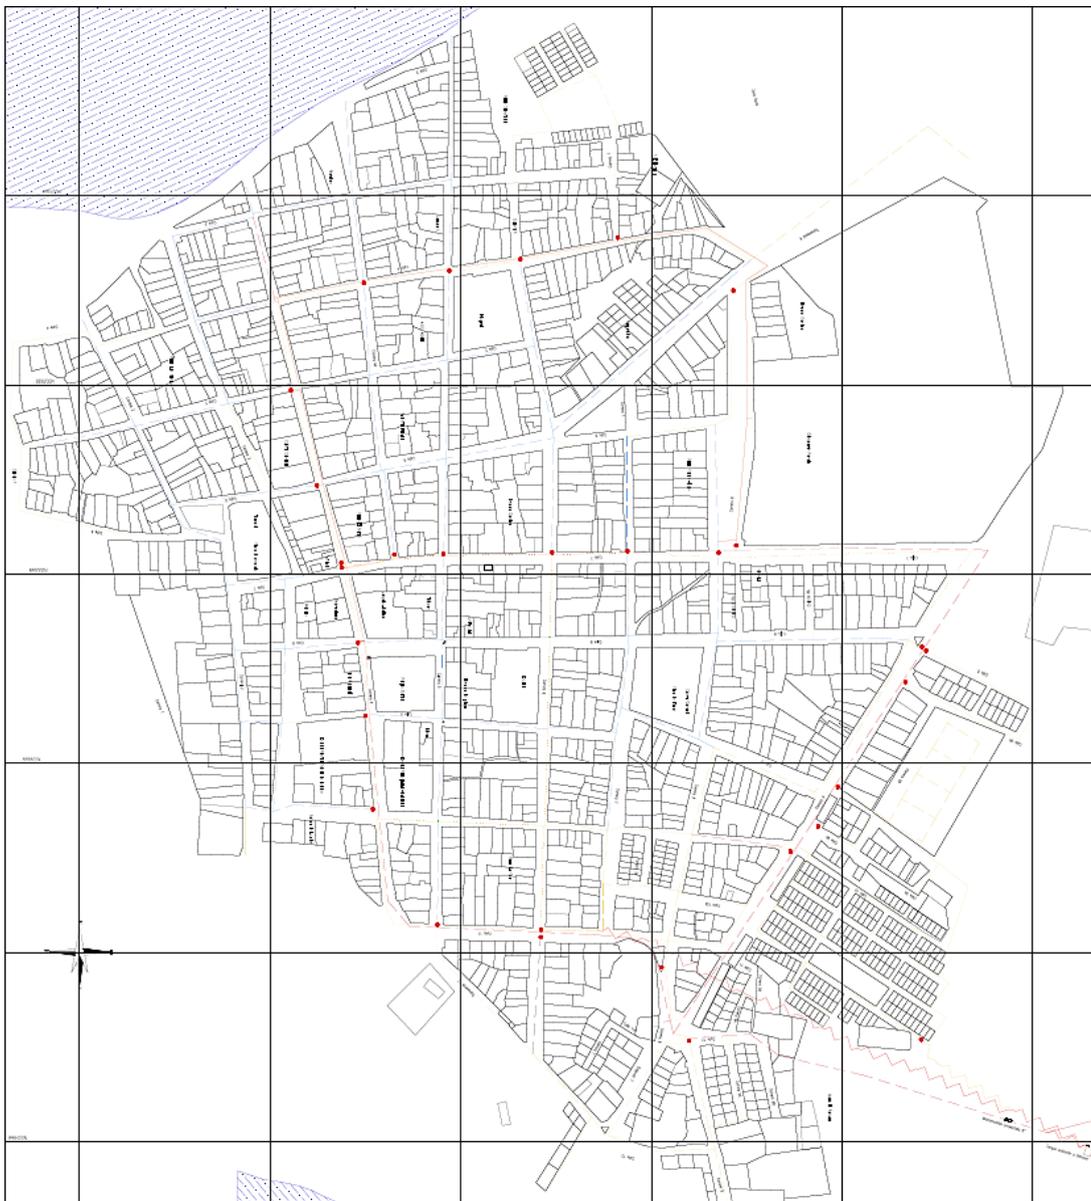
*Imagen 23 Plano general de la red de distribución del acueducto urbano de Ataco.*

Cabe mencionar que toda la información disponible del Plan Maestro de Acueducto (solamente planos) se encontraba en el Despacho de la Secretaria de Infraestructura del Municipio de Ataco, como dependencia encargada del seguimiento a las obras de construcción de dicho Plan; pero es información ajena al conocimiento de la Oficina de Servicios Públicos del Municipio de Ataco, de manera que esta última no maneja datos de estado de avance de obras y actividades, especificaciones de las intervenciones, cronogramas, entre otra información de la cual debería tener control, en calidad de responsable de la prestación del servicio público de acueducto. En ninguna dependencia se halló copia de manuales, guías o documentos técnicos que hagan alusión a las actividades de operación y mantenimiento del sistema de acueducto; documento que no ha sido entregado al prestador o a la alcaldía municipal por parte de quienes ejecutan las obras del Plan Maestro de Acueducto.

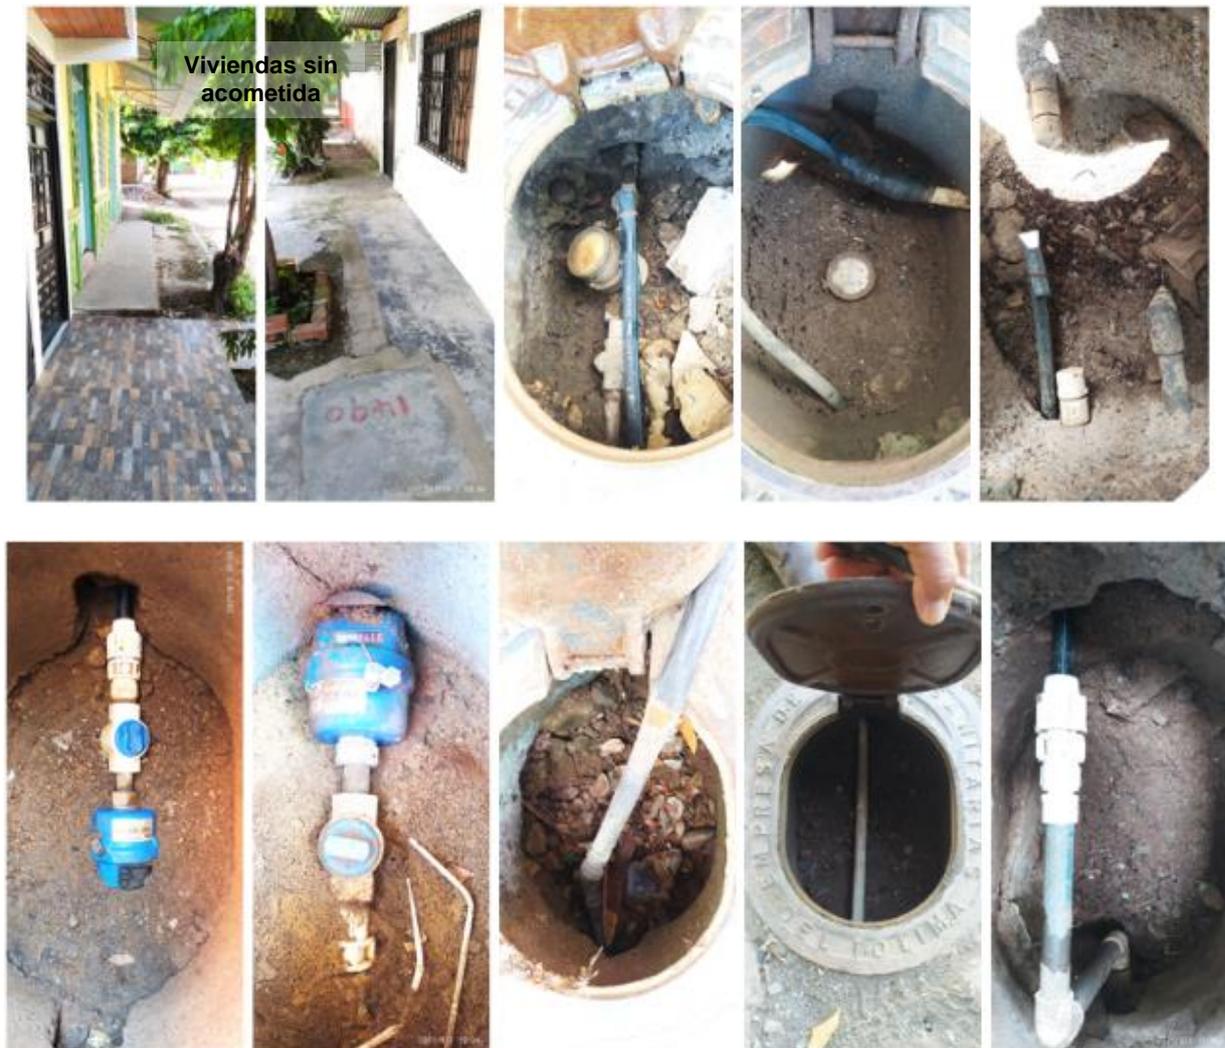
*Imagen 28 Verificación de acometidas del acueducto urbano de Ataco, donde se evidencia la existencia de viviendas sin acometida; y acometidas con y sin micromedidor. No se hace uso de los micromedidores instalados*

Sobre el particular, el jefe de la Oficina de Servicios Públicos del Municipio de Ataco manifestó que está pendiente por planificarse y realizarse una evaluación y validación del estado actual de las acometidas casa a casa, toda vez que hay reportes de modificación de éstas por parte de los usuarios, además de casos de defraudación de fluidos, conexiones ilegales y casos en que la acometida no es funcional; además de no existir un control de la ubicación de los micromedidores. Se indicó, además, que no se ha procedido sistemáticamente a la instalación de micromedidores, toda vez que, hasta la fecha, se distribuye agua cruda, lo que hace vulnerables los dispositivos ante daños causados por material particulado transportado en el agua, donde ciertamente se reporta incumplimiento del parámetro de turbiedad, entre otros.

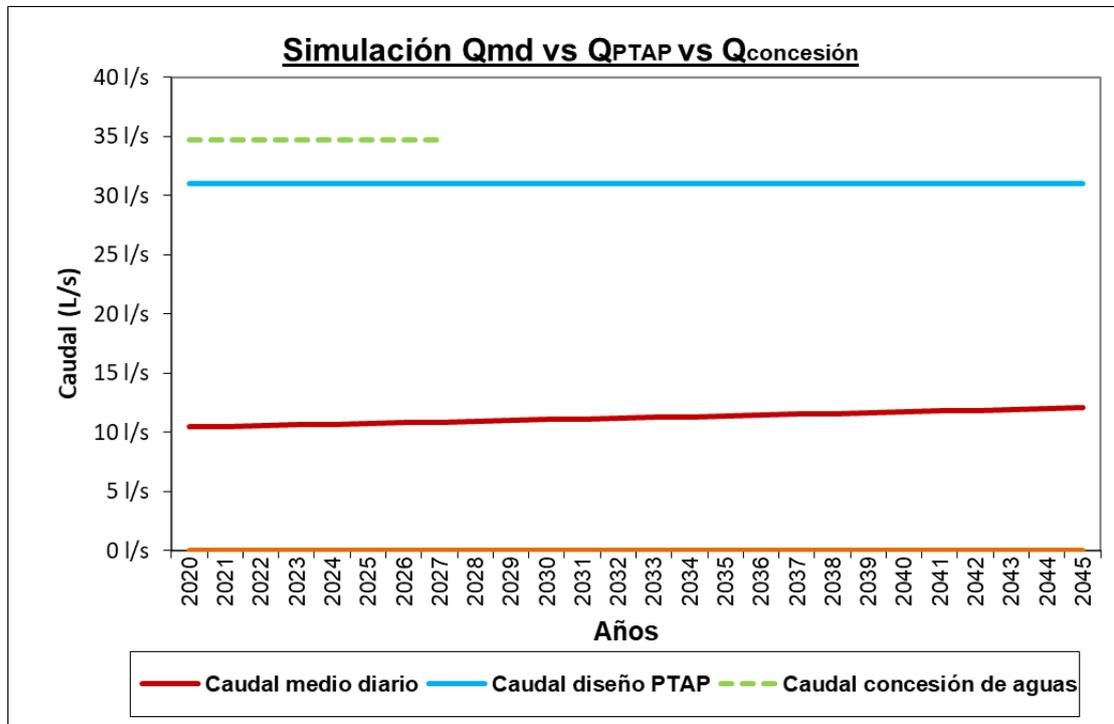
Imagen 30 Gráfica del Caudal Medio Diario (Qmd) vs. Caudal de diseño de la PTAP (asumido) vs. Caudal concedido por la autoridad ambiental.

En cuanto a la concesión de aguas otorgada por CORTOLIMA, vigente hasta el año 2027, se observa que el caudal concedido otorgado en 2007 es superior al triple del caudal medio diario estimado para la población actual de la cabecera municipal de Ataco, Tolima.

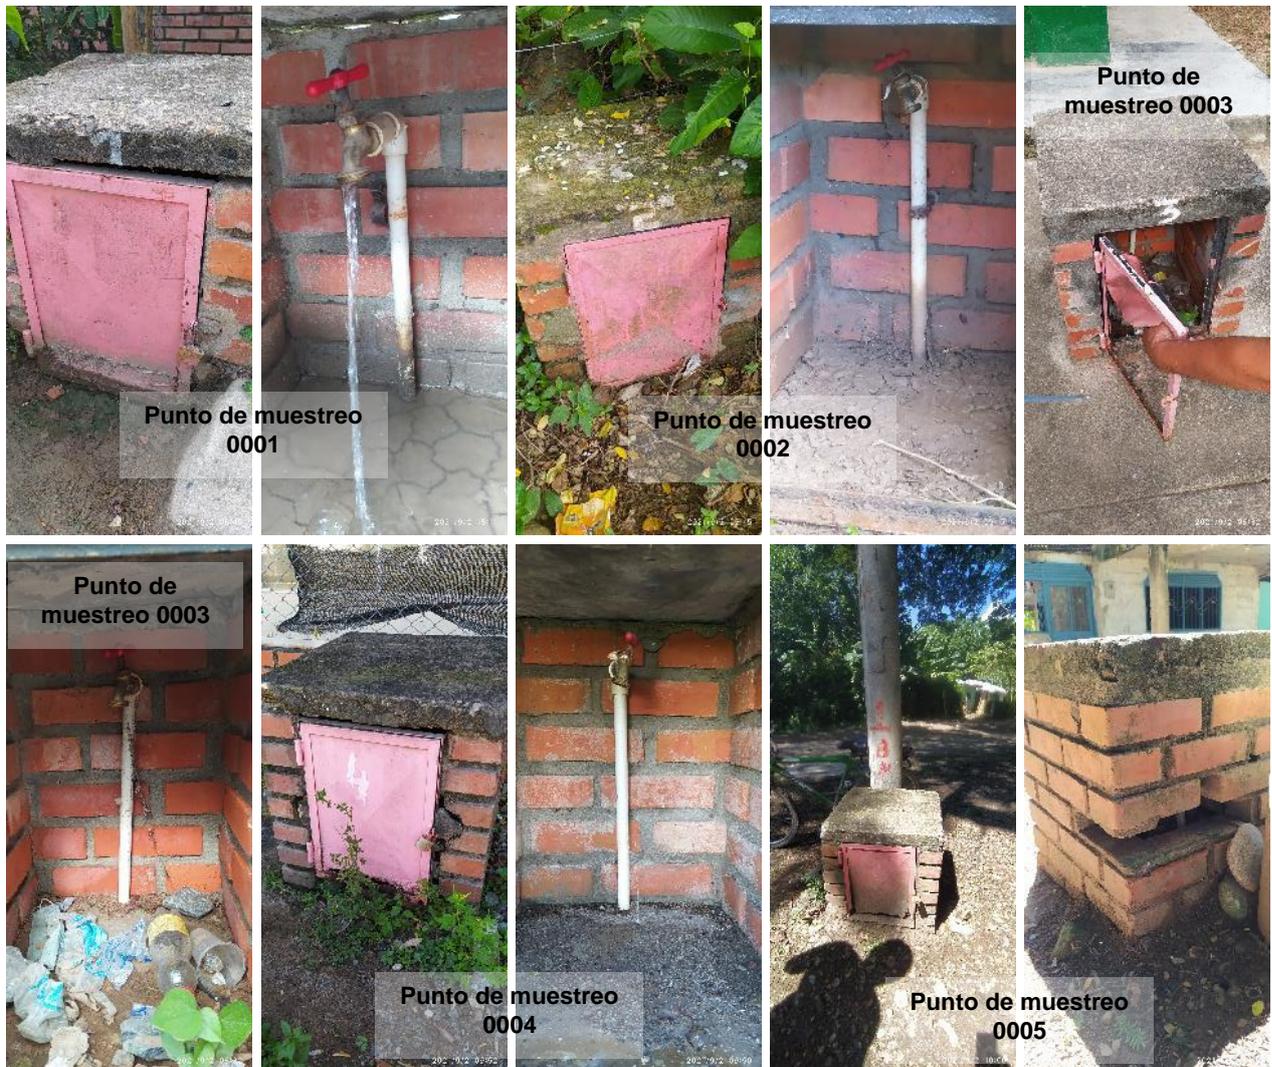
*Imagen 32 Puntos de muestreo del acueducto urbano de Ataco, Tolima.*

De las ilustraciones anteriores, se observa que, los puntos requieren mantenimiento debido al estado actual:

- Punto 0001: dificultad para apertura de puerta, con corrosión y candado dañado.
- Punto 0002: presenta corrosión, sin candado.
- Punto 0003: puerta destruida y residuos sólidos en el interior (proximidad a institución educativa).
- Punto 0004: puerta desacoplada de la estructura.
- Punto 0005: dificultad para apertura de puerta, con corrosión, candado dañado y pérdida de ladrillos en su parte posterior.

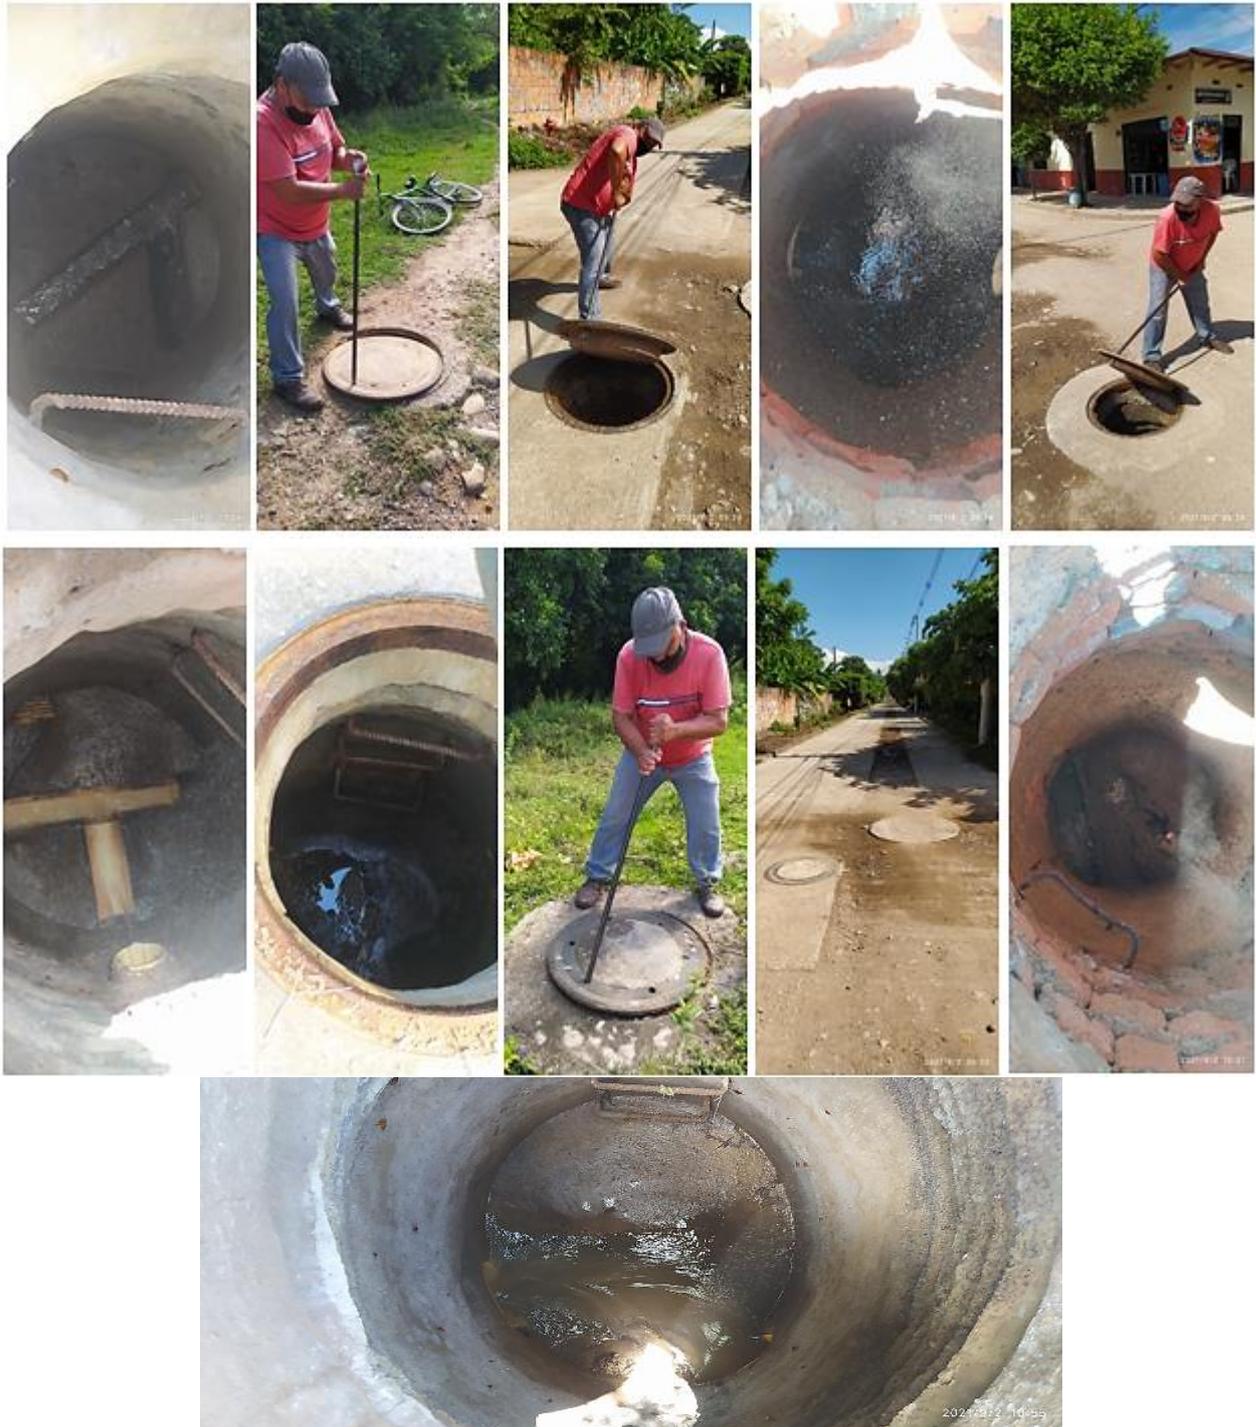
*Imagen 36 Verificación de pozos de inspección del alcantarillado urbano de Ataco, Tolima*

Durante el recorrido de campo, que abarcó la gran mayoría de vías urbanas del municipio, se revisaron 10 pozos de inspección del alcantarillado sanitario, 10 del pluvial y numerosos sumideros de aguas lluvias, en zonas altas, medias y bajas del área de prestación, donde fue posible evidenciar la operación normal de todas las estructuras verificadas. El fontanero del prestador, que acompañó todo el recorrido, manifestó que, desde la entrada en operación del nuevo alcantarillado sanitario, no se han presentado obstrucciones o daños que requieran acciones correctivas importantes; por lo que se ha reducido sustancialmente los requerimientos de mano de obra para su mantenimiento.
