1.1.Nombre o razón social:	MUNICIPIO DE CURITI
1.2.Nit:	800099489 - 5
1.3.ID (SUI - RUPS):	20251 - Imprimible N° 2022620251409585 del 1 de junio de 2022.
1.4.Servicio público domiciliario (SPD) prestado objeto de la vigilancia o inspección:	Aseo
1.5.Actividad del SPD objeto de la vigilancia o inspección:	Recolección y transporte de residuos no aprovechables, barrido y limpieza de vías y áreas públicas, corte de césped y poda en árboles en vías y áreas públicas.
1.6.Fecha de inicio de operación en la actividad a vigilar o inspeccionar:	16/05/2005

2.1.Año del programa al que pertenece la acción:	2022
2.2.Clase acción:	Vigilancia <input type="checkbox"/> Inspección <input checked="" type="checkbox"/>
2.3.Motivo de la acción:	Especial <input type="checkbox"/> detallada <input checked="" type="checkbox"/> concreta <input type="checkbox"/>
2.4.Origen causal de la acción:	Clasificación de nivel de riesgo <input type="checkbox"/> Perfilamiento de riesgo <input type="checkbox"/> Evaluación de Gestión y Resultados <input checked="" type="checkbox"/> Monitoreo de planes <input type="checkbox"/> Denuncia ciudadana (Petición de interés general) <input type="checkbox"/>
2.5.Ubicaciones físicas

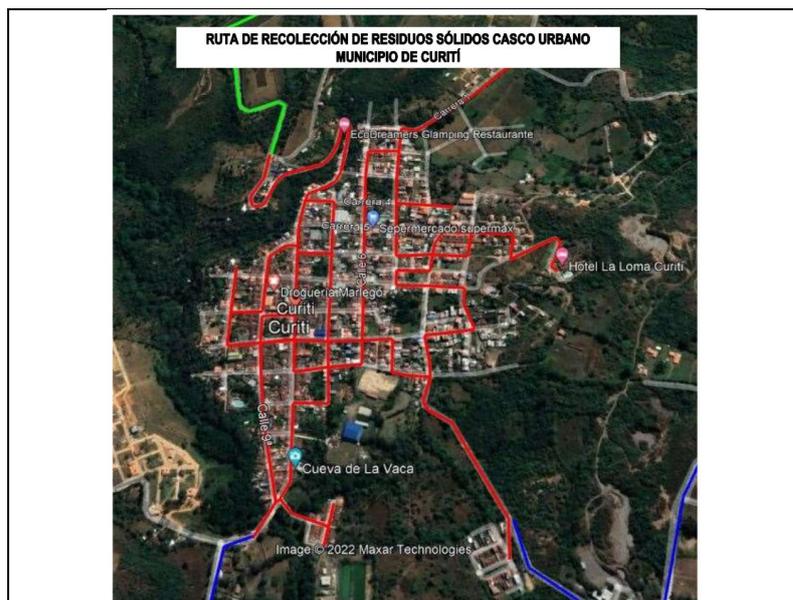
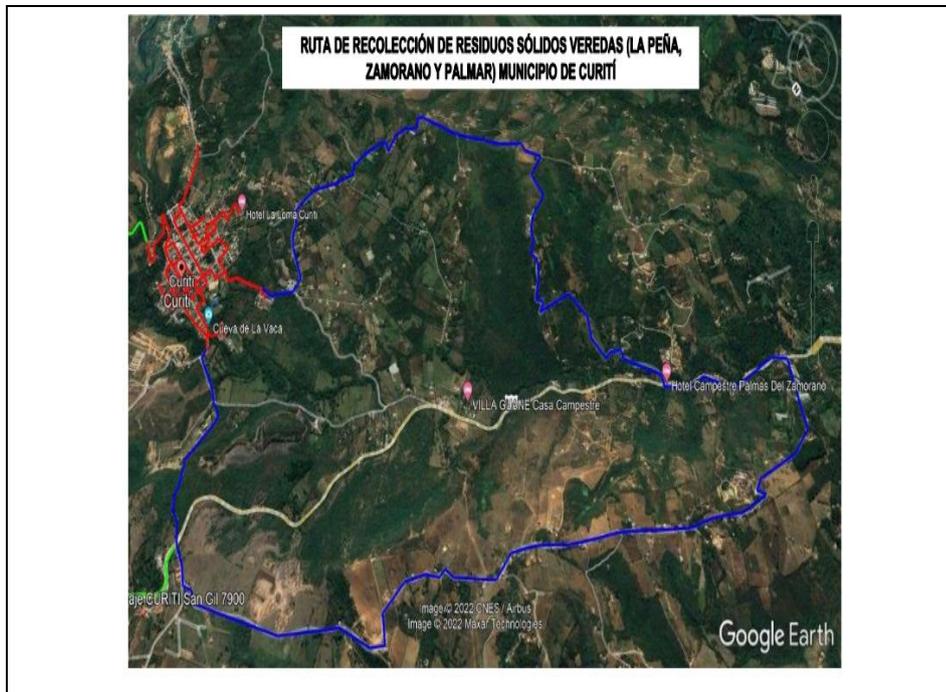
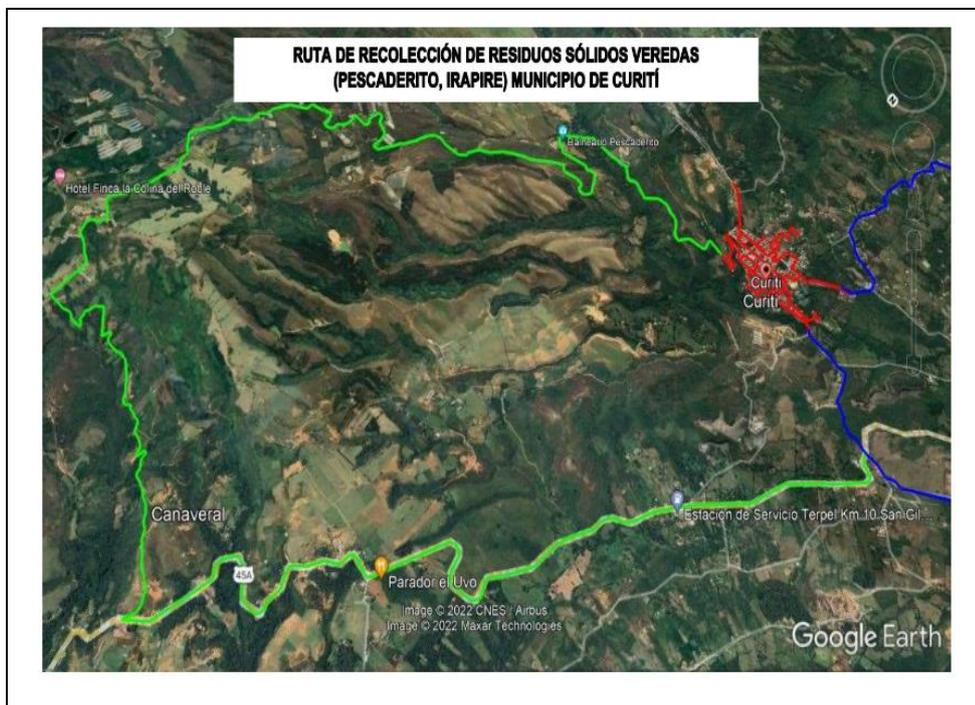
De lo anterior, es importante mencionar que los 3 planos presentados en la visita, corresponden a las microrrutas, sin embargo, planos de microrutas 2 y 3 no presentan una descripción de las veredas que atienden.

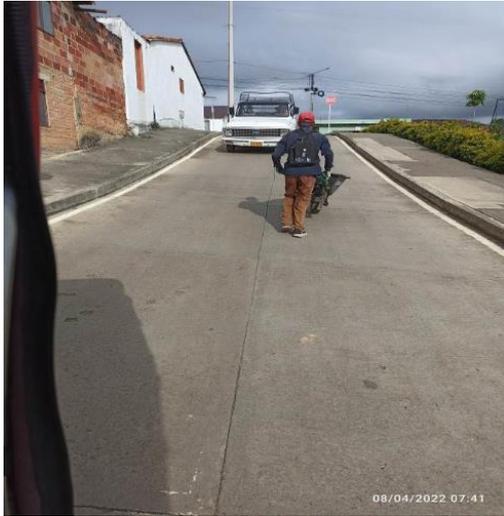
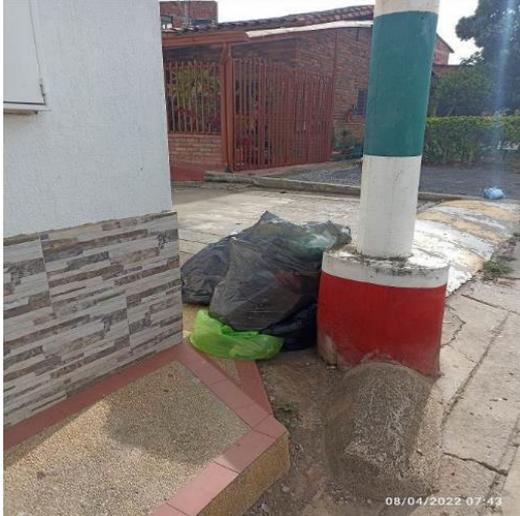
<p><b>Imagen 29</b> Verificación 8/04/2022 hora 7.41 a.m. Operador con pito y carrito informando la llegada del carro compactador, esta actividad se realiza en vías de difícil acceso para recolección de residuos.</p>	<p><b>Imagen 30</b> Verificación 8/04/2022 hora 7:43 a.m. residuos en esquina de las vías para recolección de Carro compactador.</p>

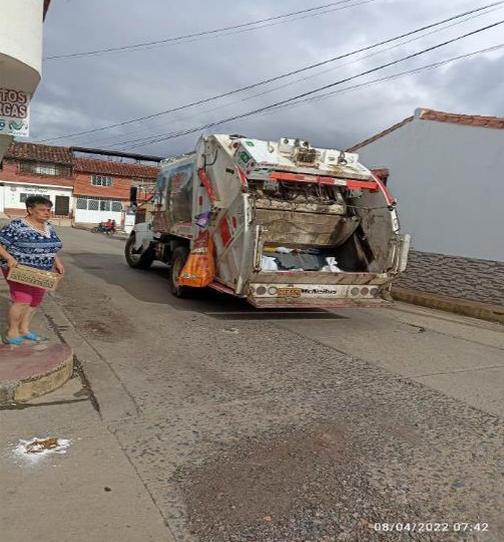
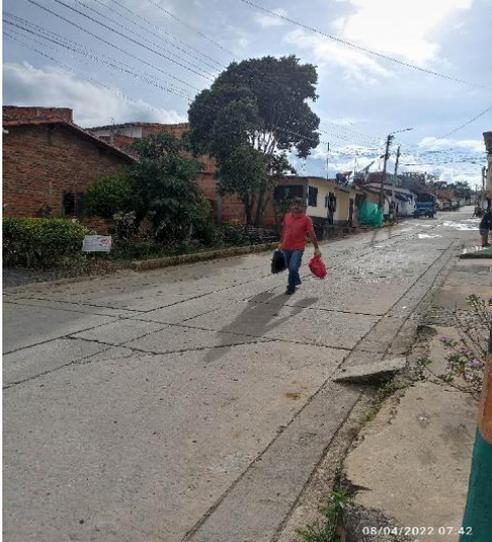
<p><b>Imagen 31</b> Verificación 8/04/2022 hora 7:42 a.m. Carro compactador realizando el recorrido de recolección de residuos sólidos en zona urbana.</p>	<p><b>Imagen 32</b> Verificación 8/04/2022 hora 7:42 a.m. Operario recogiendo residuos sin elementos de protección personal.</p>

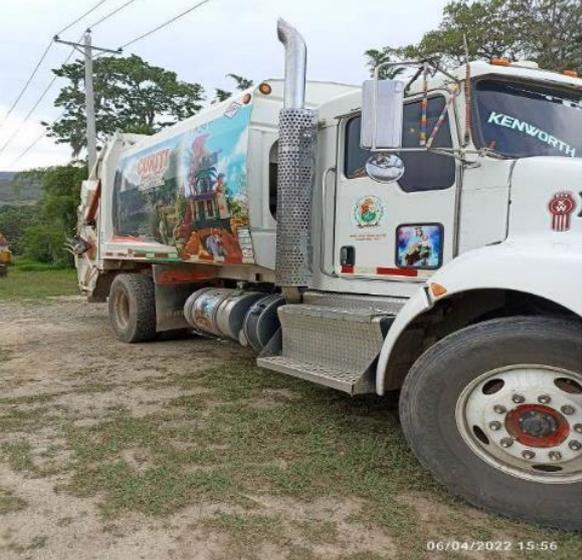
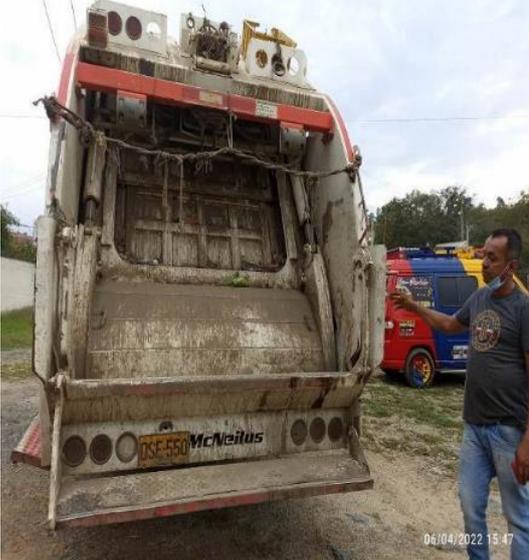
<p><b>Imagen 1</b> Verificación 6/04/2022 hora 3:56 p.m. Carro compactador Placas: OSE550 con Logotipo Placas: OSE550</p>	<p><b>Imagen 2</b> Verificación 6/04/2022 hora 3:47 p.m. Carro compactador Placas: OSE550 vista trasera con estribos antideslizantes</p>

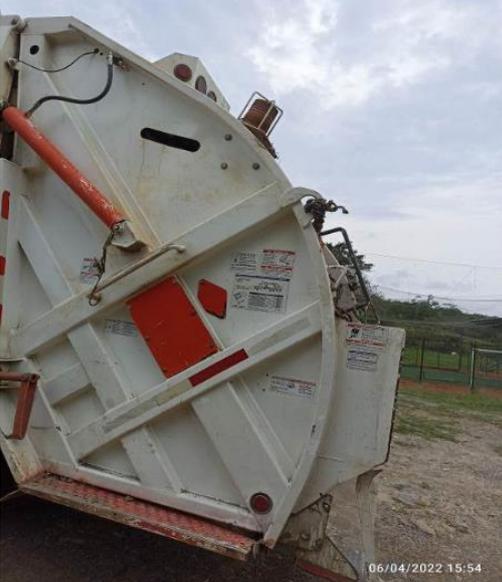
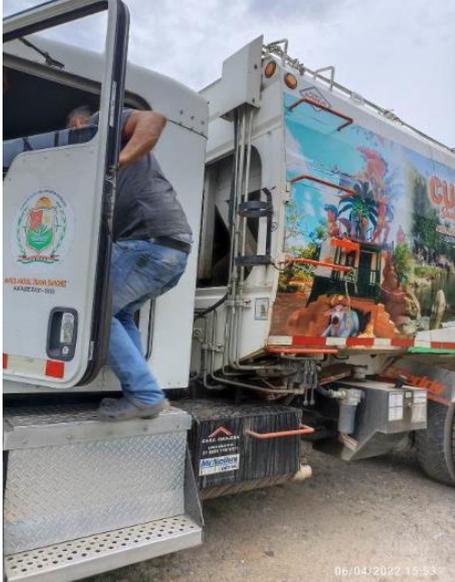
<p><b>Imagen 3</b> Verificación 6/04/2022 hora 3:54 p.m. Carro compactador Placas: OSE550 vista lateral</p>	<p><b>Imagen 4</b> Verificación 6/04/2022 Hora 3:53 p.m. Carro compactador Placas: OSE550 con manijas y caja de almacenamiento de lixiviados.</p>

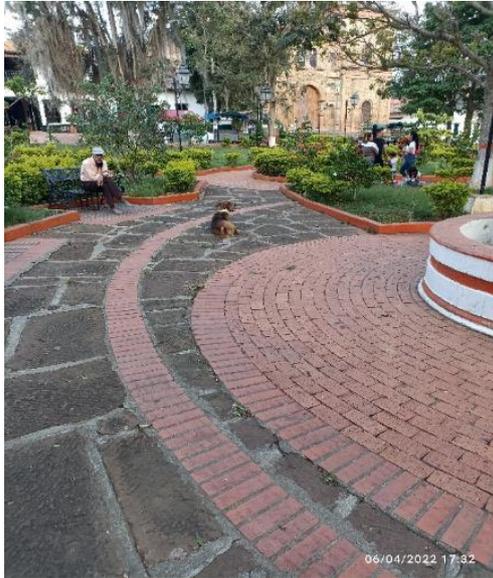
**Imagen 5** Verificación 6/04/2022 hora 5:32 p.m. Barrido y limpieza en la Plaza Principal

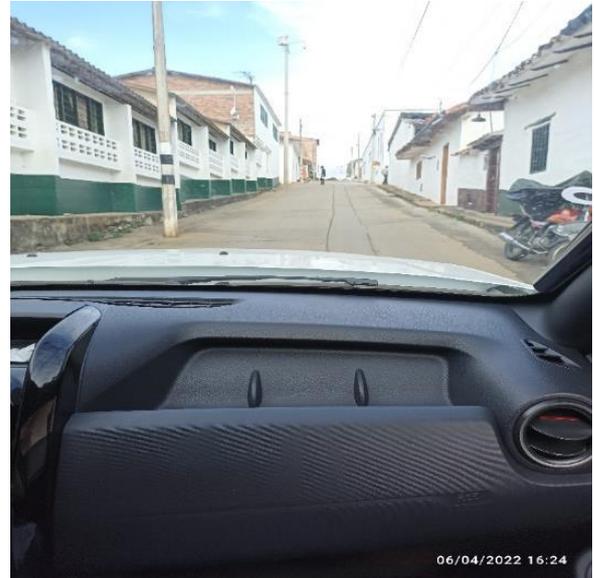
**Imagen 6** Verificación 8/04/2022 hora 4:24 p.m. Barrido y limpieza en las diferentes calles del área urbana.

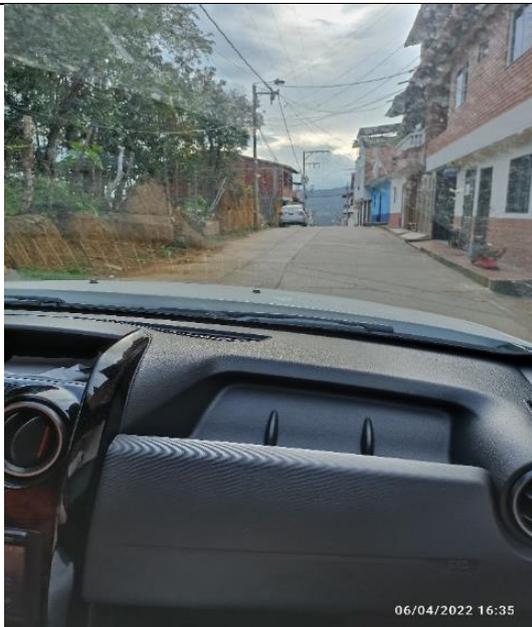
**Imagen 7** Verificación 6/04/2022. Hora 4:35 p.m. Verificación de Barrido y limpieza en las diferentes calles del área urbana

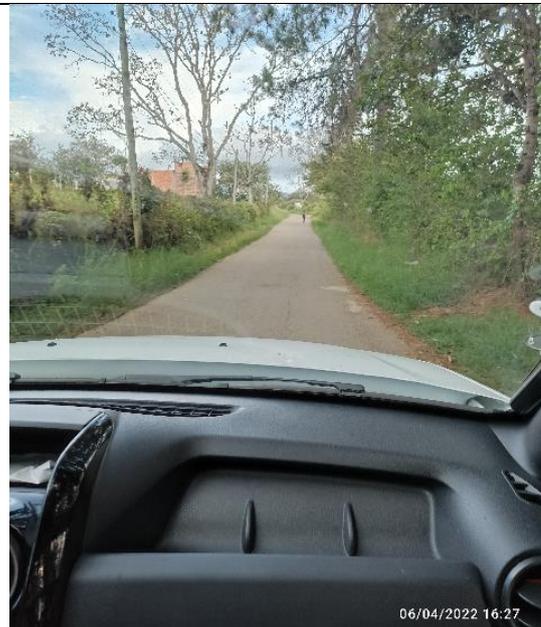
**Imagen 8** Verificación 6/04/2022 hora 4:27 p.m. Barrido y limpieza en la zona rural.

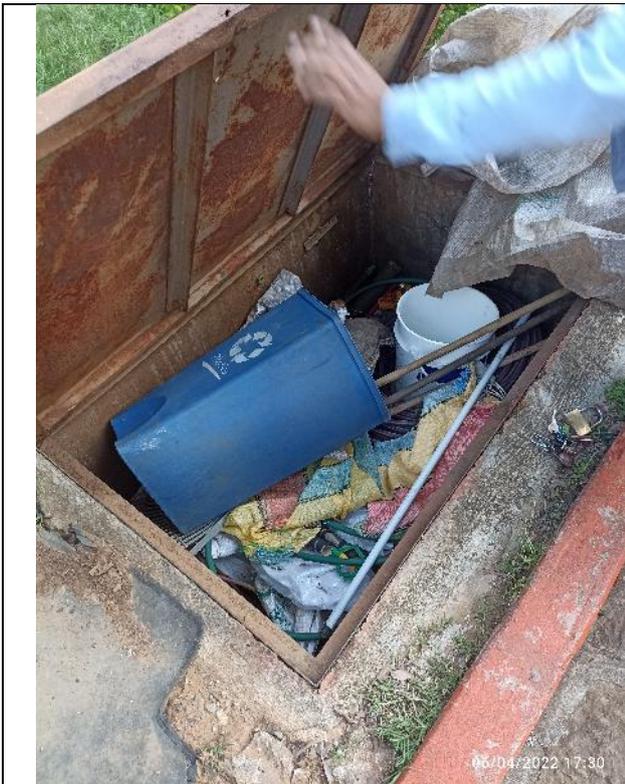
El Prestador cuenta con un espacio pequeño denominado cuartelillo de barrido y limpieza de vías y áreas públicas para cosas pequeñas y herramientas, sin embargo, en la visita se evidencia que este no cuenta con una dotación adecuada de cepillos, escobas y palas, etc., elementos necesarios para desarrollar la actividad.

**Imagen 9** Verificación 6/04/2022. Hora 5:30 p.m. ubicación de Cuartelillo en parque principal

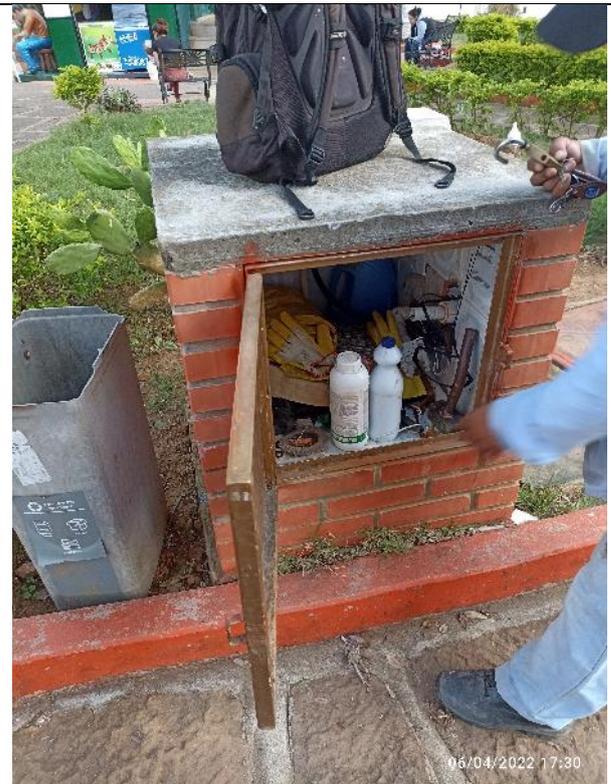
**Imagen 10** Verificación 6/04/2022. Hora 5:30 p.m. ubicación de Cuartelillo en parque principal para guardar herramientas. Posible punto de toma de muestra de calidad del agua, que es utilizado con otro fin.
