**EVALUACIÓN INTEGRAL DE PRESTADORES
ASEO DEL NORTE S.A. E.S.P.**

**SUPERINTENDENCIA DELEGADA PARA ACUEDUCTO,
ALCANTARILLADO Y ASEO
DIRECCIÓN TÉCNICA DE GESTION DE ASEO
Bogotá D.C., Septiembre de 2018**

ASEO DEL NORTE S.A. E.S.P.
(Área de prestación Valledupar)

ANÁLISIS AÑOS 2016 - 2017

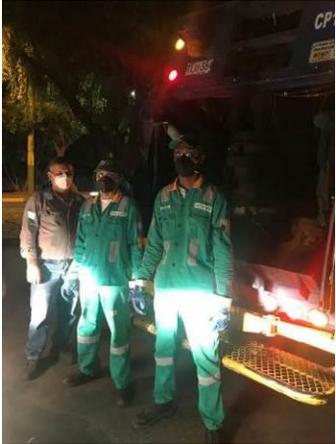
NÚMERO DE MICRORRUTA	TIPO	FECHA Y HORA	SECTOR/ BARRIO DONDE SE ENCONTRABA EL VEHÍCULO	OBSERVACIONES	EVIDENCIA FOTOGRÁFICA
605	Recolección de residuos de barrido	27/08/2018 7:35 pm	Cra 31 CII 18 A	<p>El conductor NO portaba plano de la microrruta. Ésta estaba siendo implementada por el vehículo de placas TLU 384.</p> <p>El conductor y operarios portaban elementos de seguridad industrial y protección personal.</p> <p>El horario de la ruta informado por el prestador es de 6:00 pm a 2:00 am y concuerda con el plano verificado.</p> <p>El prestador indicó que casi no se usan elementos para evitar la dispersión de residuos en la vía pública en las rutas de recolección de residuos provenientes de la actividad de barrido.</p>	<p>Imagen 12. Conductor y Operarios ruta 605</p>

- El vehículo que ejecuta la microrruta de recolección y transporte de residuos provenientes de la actividad de barrido y limpieza de vías y áreas públicas, debe portar elementos para evitar la dispersión de residuos en la vía pública.
- Durante la inspección de la microrruta 2030010101025 se evidenció que en el tramo verificado correspondiente a la Cra 36 el vehículo estaba realizando el recorrido contrario al trayecto del plano de dicha microrruta. Situación que debe ser aclarada por el prestador o de lo contrario se estaría presentando un presunto incumplimiento a lo establecido en el artículo 2.3.2.2.2.3.34 del Decreto 1077 de 2015.
- El plano de la microrruta 2030010101025 indica un horario contrario a lo informado por el prestador, en ese sentido se está dificultando las funciones de vigilancia y control otorgadas a ésta superintendencia por la ley 142 de 1994.

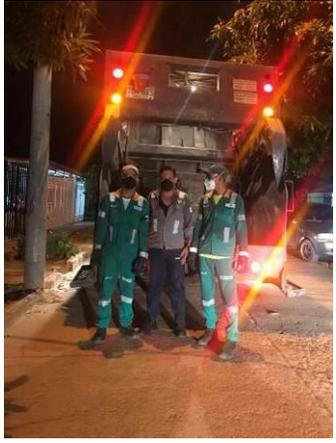
2030010101025	Residencial	27/08/2018 8:03 pm.	Cra 36 Manzana 0 Casa 0 Barrio Villa Taxi	<p>El conductor portaba el plano de la microrruta, sin embargo, se evidenció que en el momento de la verificación el vehículo de placas TUN 063 iba en sentido contrario al trayecto definido en el plano.</p> <p>El conductor y operarios portaban elementos de seguridad industrial y protección personal.</p> <p>El horario de la ruta informado por el prestador es de 6:00 am a 6:00 pm. Sin embargo en el plano suministrado durante la visita el horario registrado es de 6 pm a 6 am.</p>	<p>Imagen 13. Conductor y Operarios ruta 2030010101025</p>

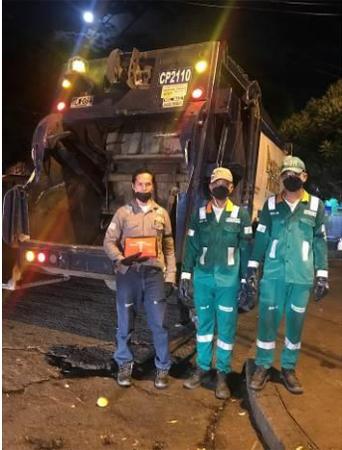
1045	Comercial (centro)	27/08/2018 8:54 pm	Cll 18A Cra 7 Galería	<p>El conductor NO portaba plano de la microrruta.</p> <p>La microrruta estaba siendo implementada por el vehículo de placas TLW 064.</p> <p>El conductor y operarios portaban elementos de seguridad industrial y protección personal.</p> <p>El horario de la ruta informado por el prestador es de 6:00 pm a 6:00 am y concuerda con el plano verificado.</p>	<p>Imagen 15. Conductor y Operarios ruta 1045</p>

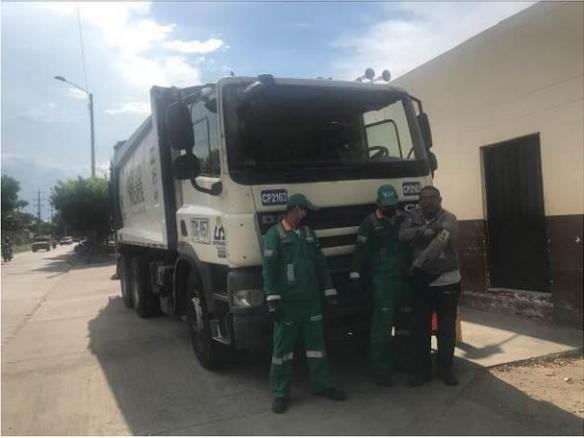
001617	Grandes generadores	28/07/2018 3:00 pm	Cra 7 CII 32 Barrio Panamá	<p>El conductor NO portaba plano de la microrruta ya que esta recolección se hace por planilla.</p> <p>Ésta estaba siendo implementada por el vehículo de placas TRN 957.</p> <p>El conductor y operarios portaban elementos de seguridad industrial y protección personal.</p> <p>El horario de la ruta informado por el prestador es de 6:00 am a 6:00 pm.</p>	<p>Imagen 21. Conductor y Operarios ruta 001617</p>

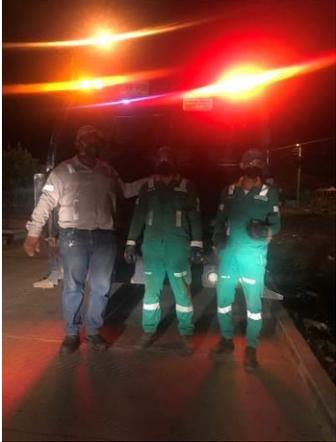
601	Recolección de residuos de barrido	28/08/2017 7:45 pm	Manzana S Casa 12 Barrio Villa Taxi	<p>El conductor NO portaba plano de la microrruta. Ésta estaba siendo implementada por el vehículo de placas UWR 908.</p> <p>El conductor y operarios portaban elementos de seguridad industrial y protección personal.</p> <p>El horario de la ruta informado por el prestador es de 6:00 pm a 2:00 am, sin embargo el plano indica horario de 2 pm a 10 pm.</p>	<p>Imagen 23. Conductor y Operarios ruta 601</p>

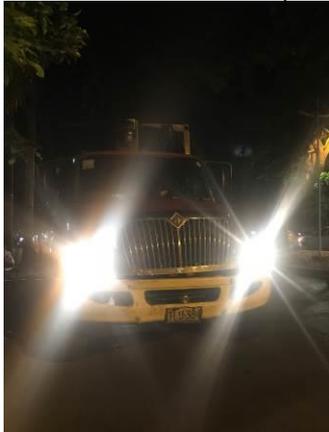
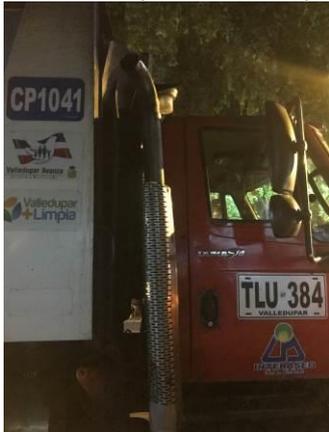
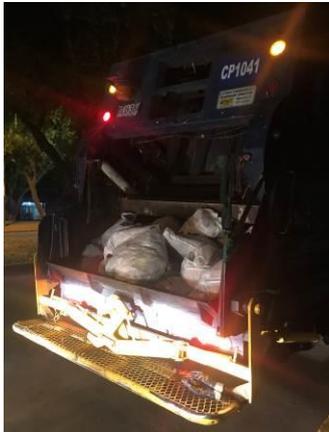
Tabla 21. Vehículo de placas TLU 384

DATOS DE VERIFICACIÓN		IDENTIFICACIÓN DEL VEHÍCULO	
Fecha:	27/08/2018	Placas:	TLU 384
Hora:	7:35 pm	Tipo:	Compactador
Dirección:	Cra 31 Cll 18A	Capacidad:	20 yd ³
		Modelo:	2013
		Marca:	INTERNATIONAL
		Propietario:	INTERASEO SAS ESP
OBSERVACIONES		EVIDENCIA FOTOGRÁFICA	
<ul style="list-style-type: none"> - No estaba en funcionamiento la luz tipo estroboscópico sobre la cabina y no tenía panel de luces. - Únicamente portaba pala como elemento complementario para evitar la dispersión de residuos en la vías públicas. - No tiene botiquín. - No tiene equipo de comunicaciones. - Recolección de bolsas de barrido. 		<p>Imagen 27. Vista cabina vehículo de placas TLU 384</p>

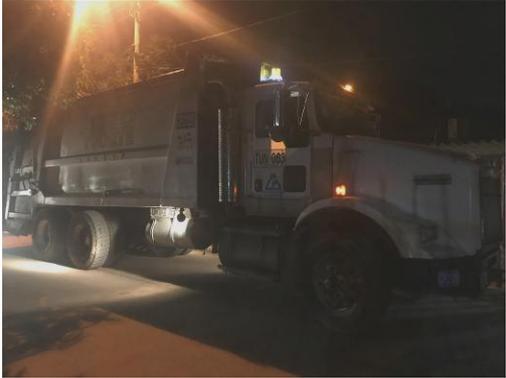
DATOS DE VERIFICACIÓN		IDENTIFICACIÓN DEL VEHÍCULO	
Fecha:	27/08/2018	Placas:	TUN 063
Hora:	8:03 pm	Tipo:	Compactador
Dirección:	Manzana 0 Casa 0 Barrio Villa Taxi	Capacidad:	25 yd ³
		Modelo:	2013
		Marca:	KENWORTH
		Propietario:	INTERASEO SAS ESP
OBSERVACIONES		EVIDENCIA FOTOGRÁFICA	
<p>- No portaba botiquín. - Presentó pérdida de líquido lixiviado.</p>		<p>Imagen 30. Vista lateral vehículo de placas TUN 063</p>

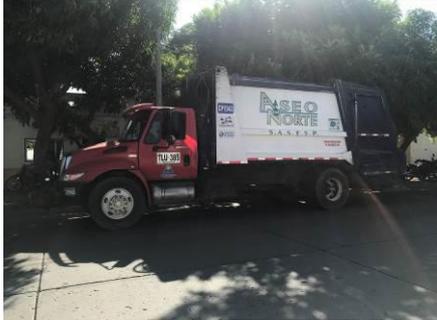
DATOS DE VERIFICACIÓN		IDENTIFICACIÓN DEL VEHÍCULO	
Fecha:	28/08/2018	Placas:	TLU 385
Hora:	8:21 am	Tipo:	Compactador
Dirección:	Cra 4 Cll 19 A	Capacidad:	20 yd ³
		Modelo:	2013
		Marca:	INTERNATIONAL
		Propietario:	INTERASEO SAS ESP
OBSERVACIONES		EVIDENCIA FOTOGRÁFICA	
<p>- Pérdida de líquido lixiviado y de residuo.</p>		<p>Imagen 36. Vista lateral vehículo de placas TLU 385</p>

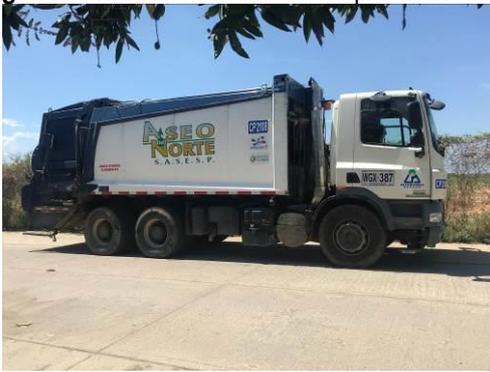
DATOS DE VERIFICACIÓN		IDENTIFICACIÓN DEL VEHÍCULO	
Fecha:	28/08/2018	Placas:	WGX 387
Hora:	10:19 am	Tipo:	Compactador
Dirección:	Cll 59 Cra 27 Barrio Don Carmelo	Capacidad:	25 yd ³
		Modelo:	2017
		Marca:	DAF
		Propietario:	INTERASEO SAS ESP
OBSERVACIONES		EVIDENCIA FOTOGRÁFICA	
<ul style="list-style-type: none"> - Luces tipo estroboscópico detrás de la cabina. - Presentó pérdida de líquido lixiviado. - Sin botiquín. 		Imagen 39. Vista lateral vehículo de placas WGX 387

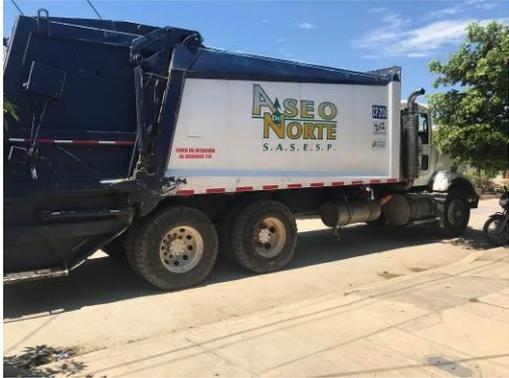
DATOS DE VERIFICACIÓN		IDENTIFICACIÓN DEL VEHÍCULO	
Fecha:	28/08/2018 y 29/08/2018	Placas:	TUN 064
Hora:	10:40 am y 11:15 am	Tipo:	Compactador
Dirección:	Manzana F Casa 6 Barrio La Primavera y Cll 6ª Cra 37 Barrio Francisco el Grande	Capacidad:	25 yd ³
		Modelo:	2013
		Marca:	KENTWORTH
		Propietario:	INTERASEO SAS ESP
OBSERVACIONES		EVIDENCIA FOTOGRÁFICA	
<p>- Presentó pérdida de líquido lixiviado durante las dos fechas de verificación y pérdida de residuos.</p>		<p>Imagen 42. Vista lateral vehículo de placas TUN 064</p>

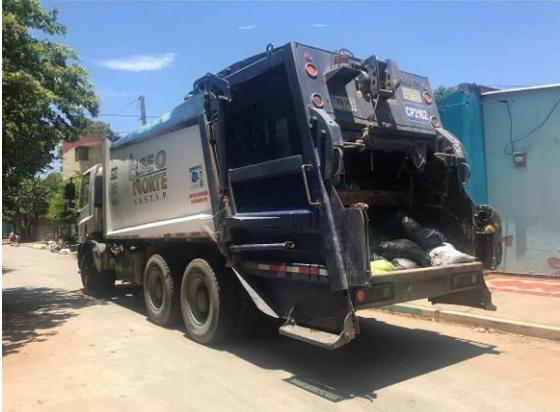
DATOS DE VERIFICACIÓN		IDENTIFICACIÓN DEL VEHÍCULO	
Fecha:	28/08/2018	Placas:	TRN 958
Hora:	11:23 am	Tipo:	Compactador
Dirección:	Cra 4. Cll 20l Barrio San Antonio	Capacidad:	25 yd ³
		Modelo:	2017
		Marca:	DAF
		Propietario:	INTERASEO SAS ESP
OBSERVACIONES		EVIDENCIA FOTOGRÁFICA	
<p>- Presentó pérdida de líquido lixiviado.</p>		<p>Imagen 45. Vista lateral vehículo de placas TRN 958</p>

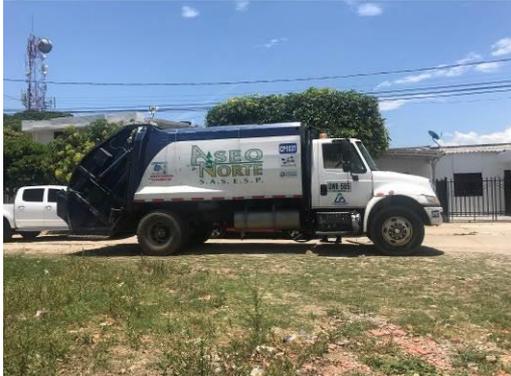
DATOS DE VERIFICACIÓN		IDENTIFICACIÓN DEL VEHÍCULO	
Fecha:	28/08/2018	Placas:	UWR 585
Hora:	11:53 am	Tipo:	Compactador
Dirección:	Cra 7B CII 45 Barrio San Fernando	Capacidad:	20 yd ³
		Modelo:	2009
		Marca:	INTERNATIONAL
		Propietario:	INTERASEO SAS ESP
OBSERVACIONES		EVIDENCIA FOTOGRÁFICA	
<p>- No tenía luz en la zona de tolva.</p>		<p>Imagen 48. Vista lateral vehículo de placas UWR 585</p>

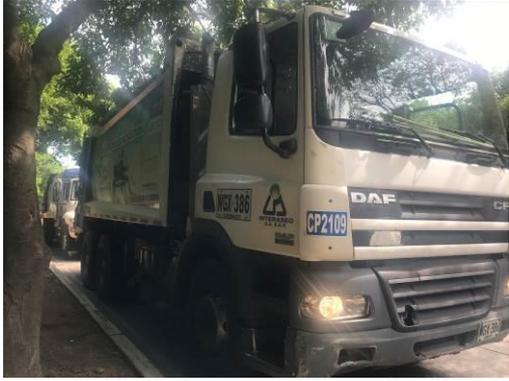
DATOS DE VERIFICACIÓN		IDENTIFICACIÓN DEL VEHÍCULO	
Fecha:	28/08/2018	Placas:	WGX 386
Hora:	2:19 pm	Tipo:	Compactador
Dirección:	Hacia el relleno	Capacidad:	25 yd ³
		Modelo:	2017
		Marca:	DAF
		Propietario:	INTERASEO SAS ESP
OBSERVACIONES		EVIDENCIA FOTOGRÁFICA	
- Sin observaciones.		Imagen 51. Vista general vehículo de placas WGX 386

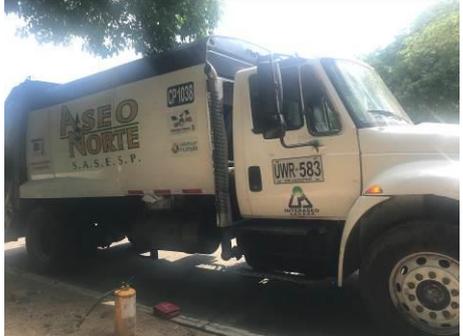
DATOS DE VERIFICACIÓN		IDENTIFICACIÓN DEL VEHÍCULO	
Fecha:	28/08/2018	Placas:	UWR 583
Hora:	2:33 pm	Tipo:	Compactador
Dirección:	Hacia el relleno	Capacidad:	20 yd ³
		Modelo:	2009
		Marca:	DAF
		Propietario:	INTERASEO SAS ESP
OBSERVACIONES		EVIDENCIA FOTOGRÁFICA	
<p>- Presentó pérdida de líquido lixiviado. - El conductor aseguró que se estaba haciendo un cambio de la recámara de aire antes de la verificación del vehículo por lo que no portaba el plano de la microrruta.</p>		<p>Imagen 54. Vista general vehículo de placas UWR 583</p>

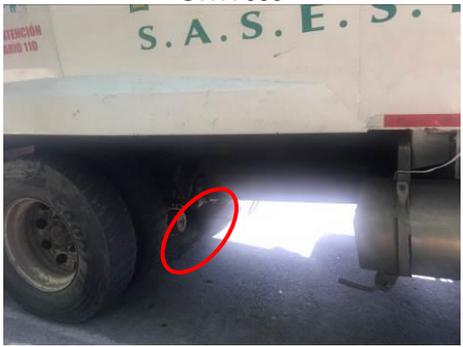
<p>Imagen 56. Pérdida de líquido lixiviado vehículo de placas UWR 583</p>

- El vehículo de placas UWR 585 no tenían luz en la zona de tolva y las del vehículo de placas UWR 584 no estaban en funcionamiento.
- 6 de los vehículos compactadores presentaron pérdida de líquido lixiviado durante la ejecución de las rutas de recolección y transporte de residuos sólidos ordinarios (placas: TUN 064, WGX 387, TUN 062, TLU 385, TUN 063, UWR 583).

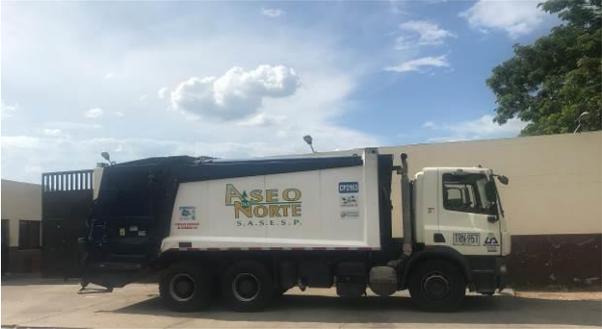
DATOS DE VERIFICACIÓN		IDENTIFICACIÓN DEL VEHÍCULO	
Fecha:	28/08/2018	Placas:	TRN 957
Hora:	3:00 pm	Tipo:	Compactador
Dirección:	Cra 7 Cll 32 Barrio Panama	Capacidad:	25 yd ³
		Modelo:	2017
		Marca:	DAF
		Propietario:	INTERASEO SAS ESP
OBSERVACIONES		EVIDENCIA FOTOGRÁFICA	
- Sin observaciones.		Imagen 57. Vista lateral vehículo de placas TRN 957

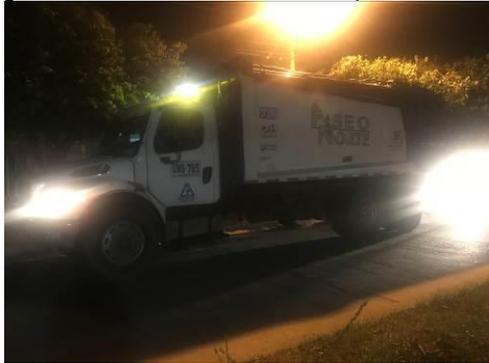
DATOS DE VERIFICACIÓN		IDENTIFICACIÓN DEL VEHÍCULO	
Fecha:	28/08/2018	Placas:	UWS 765
Hora:	7:15 pm	Tipo:	Compactador
Dirección:	Cra 28 Cll 20B Barrio Casimiro	Capacidad:	25 yd ³
		Modelo:	2012
		Marca:	FREIGHTLINER
		Propietario:	INTERASEO SAS ESP
OBSERVACIONES		EVIDENCIA FOTOGRÁFICA	
- Sin observaciones.		Imagen 60. Vista lateral vehículo de placas UWS 765

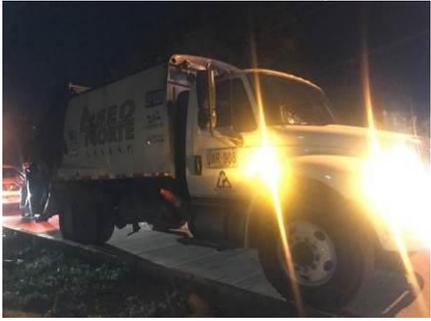
DATOS DE VERIFICACIÓN		IDENTIFICACIÓN DEL VEHÍCULO	
Fecha:	28/08/2018	Placas:	UWR 908
Hora:	7:45 pm	Tipo:	Compactador
Dirección:	Manzana S Casa 12 Barrio Villa Taxi	Capacidad:	17 yd ³
		Modelo:	2010
		Marca:	INTERNATIONAL
		Propietario:	INTERASEO SAS ESP
OBSERVACIONES		EVIDENCIA FOTOGRÁFICA	
<p>- No portaba elementos complementarios para evitar la dispersión de residuos en la vía pública.</p> <p>- El vehículo estaba haciendo recolección de bolsas de barrido.</p> <p>- El prestador manifestó que para recolección de bolsas de barrido casi no se usan elementos para evitar la dispersión de residuos.</p>		<p>Imagen 63. Vista lateral vehículo de placas UWR 908</p>

- Los vehículos de placas UWR 908 y TLW 222 no portaban elementos complementarios para evitar la dispersión de residuos en la vía pública.

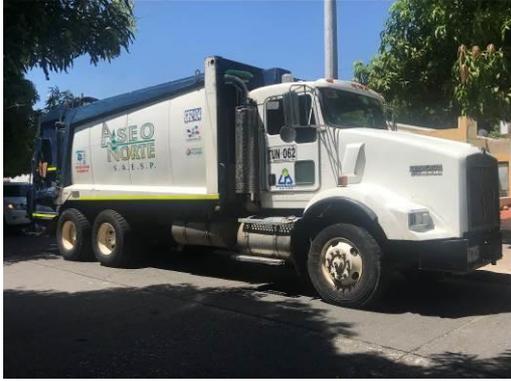
DATOS DE VERIFICACIÓN		IDENTIFICACIÓN DEL VEHÍCULO	
Fecha:	29/08/2018	Placas:	TUN 062
Hora:	10:10 am	Tipo:	Compactador
Dirección:	Cra 15 # 9C-24 Barrio San Joaquin	Capacidad:	25 yd ³
		Modelo:	2013
		Marca:	KENWORTH
		Propietario:	INTERASEO SAS ESP
OBSERVACIONES		EVIDENCIA FOTOGRÁFICA	
<p>- Presentó pérdida de líquido lixiviado.</p>		<p>Imagen 66. Vista general vehículo de placas TUN 062</p>

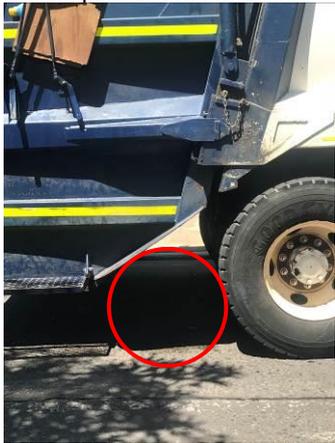
<p>Imagen 67. Pérdida de líquido lixiviado vehículo de placas TUN 062</p>

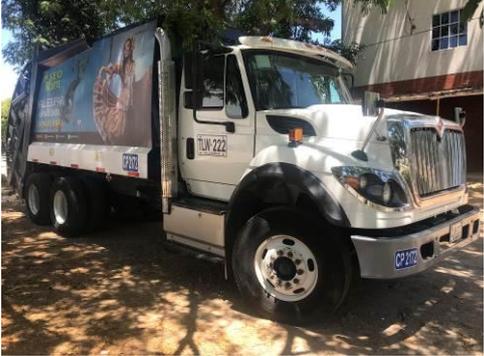
DATOS DE VERIFICACIÓN		IDENTIFICACIÓN DEL VEHÍCULO	
Fecha:	29/08/2018	Placas:	TLW 222
Hora:	10:47 am	Tipo:	Compactador
Dirección:	Cra 19 Cl 18 Esquina Barrio Los Cortijos	Capacidad:	25 yd ³
		Modelo:	2019
		Marca:	INTERNATIONAL
		Propietario:	BANCOLOMBIA SA
OBSERVACIONES		EVIDENCIA FOTOGRÁFICA	
<p>- No tiene luz de tipo estroboscópico sobre la cabina.</p> <p>- No portaba elementos complementarios para evitar la dispersión de residuos en la vías como palas y cepillos.</p>		<p>Imagen 69. Vista general vehículo de placas TLW 222</p>

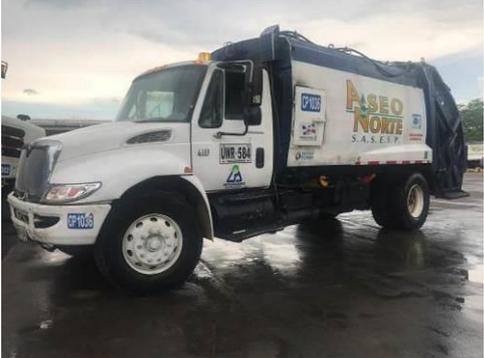
DATOS DE VERIFICACIÓN		IDENTIFICACIÓN DEL VEHÍCULO	
Fecha:	29/08/2018	Placas:	UWR 584
Hora:	3:59 pm	Tipo:	Compactador
Dirección:	Base de operaciones	Capacidad:	20 yd ³
		Modelo:	2009
		Marca:	INTERNATIONAL
		Propietario:	INTERASEO SAS ESP
OBSERVACIONES		EVIDENCIA FOTOGRÁFICA	
<p>- El vehículo tenía luces en la zona de tolva pero estas no encendieron en el momento de la verificación.</p>		<p>Imagen 72. Vista general vehículo de placas UWR 584</p>

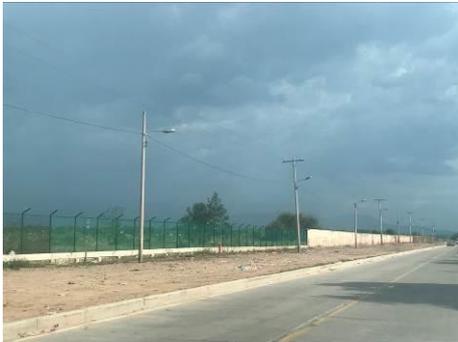
UBICACIÓN	OBSERVACIONES	EVIDENCIA FOTOGRÁFICA
Cra 23 Cll 44 Perímetro aeropuerto sector Mayales	Controlado	<p>Imagen 75. Punto crítico perímetro al aeropuerto</p>

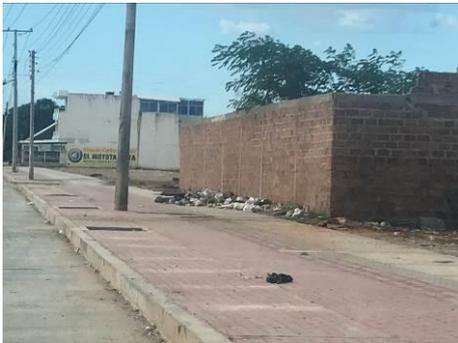
Cra 27 Cll 59 Barrio de Invasión Tierra Prometida	Controlado	<p>Imagen 76. Punto crítico Barrio Tierra Prometida</p>

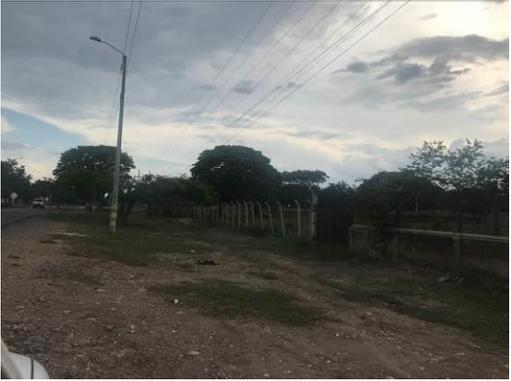
UBICACIÓN	OBSERVACIONES	EVIDENCIA FOTOGRÁFICA
Mercabastos	Controlado	<p data-bbox="965 224 1380 250">Imagen 77. Punto crítico Mercabastos</p>

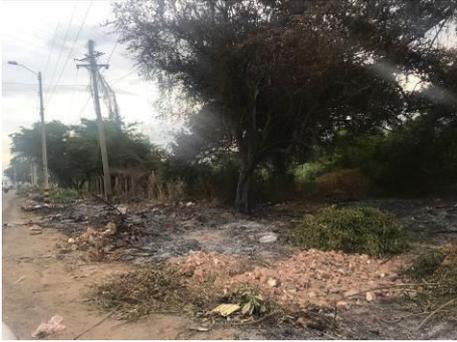
Salida a la Mesa	Presencia de escombros, residuos vegetales y quema.	<p data-bbox="944 665 1401 692">Imagen 78. Punto crítico Salida a la Mesa</p>

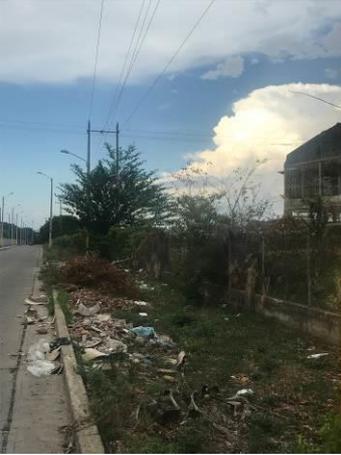
CII 7B entre Cra 4 y 9	Presencia de escombros y residuos vegetales.	<p data-bbox="1002 1068 1343 1095">Imagen 79. Punto crítico CII 7B</p>

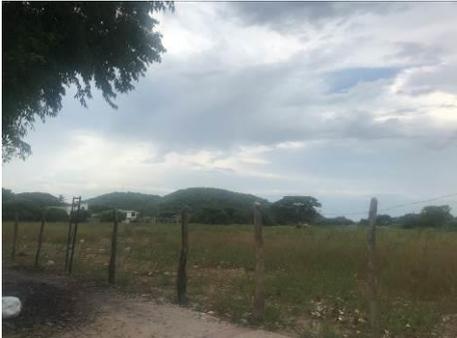
Lote concha moreno Cra 23	Recuperado mancomunadamente con la alcaldía municipal	<p data-bbox="922 1583 1423 1610">Imagen 80. Punto crítico Lote Concha Moreno</p>

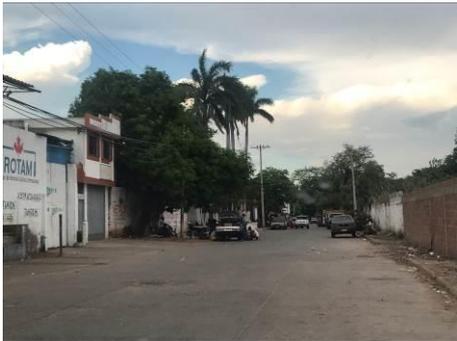
UBICACIÓN	OBSERVACIONES	EVIDENCIA FOTOGRÁFICA
Pabellón del Pescado Cra 13 CII 20	Recuperado	<p>Imagen 81. Punto crítico Pabellón del Pescado</p>

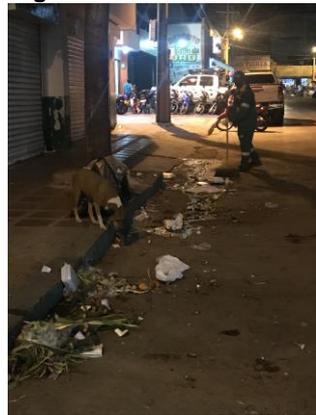
201103	6:35 pm 27/08/2018	Sector Galería Cra 7 Cll 18A	<ul style="list-style-type: none"> - El operario NO portaba plano de la microrruta y elementos de seguridad industrial y salud ocupacional. - Los elementos utilizados para la actividad de barrido son: carro recolector, pala, bolsas, cepillo y carro papelerero. - El horario de la ruta informado por el prestador es de 2 pm a 10 pm en frecuencia diaria. 	<p>Imagen 99. Barrido ruta 201103</p>

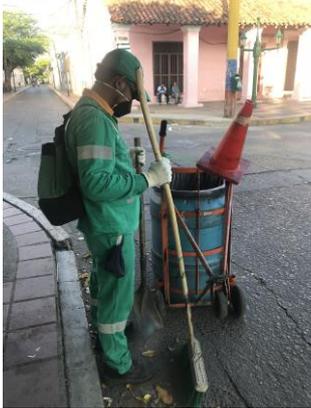
201005	6:31 am 28/08/2018	Cll 16 entre Cra 6 y 5ta	<ul style="list-style-type: none"> - El operario NO portaba plano de la microrruta y elementos de seguridad industrial y salud ocupacional. Tampoco portaba carne de la empresa ni papeles de identificación personal. - Los elementos utilizados para la actividad de barrido son: cepillo, pala, bolsas, cono y carro papelerero. -El horario de la ruta informado por el prestador es de 6 am 2 pm en frecuencia diaria. 	<p>Imagen 101. Operario de barrido ruta 201105</p>

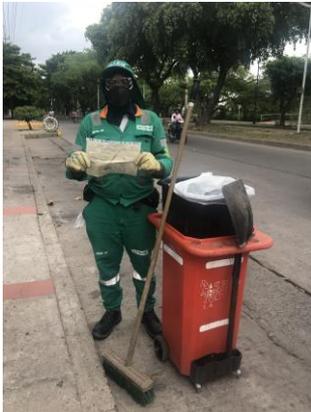
43119	3:41 pm 28/08/2018	Cra 31 Cll 19A Barrio Casimiro	<ul style="list-style-type: none"> - El operario portaba plano de la microrruta y elementos de seguridad industrial y salud ocupacional. - Los elementos utilizados para la actividad de barrido son: pala, bolsas, cepillo y carro papelerero. - El horario de la ruta informado por el prestador es de 2 pm a 10 pm en frecuencia diaria. 	<p>Imagen 107. Operario de Barrido ruta 43119</p>

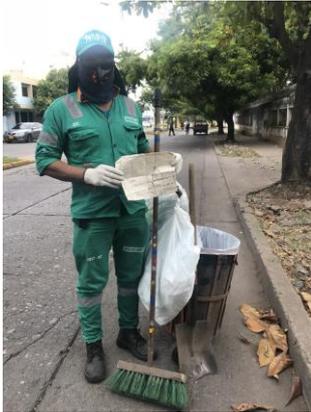
202111	5:00 pm 28/08/2018	Cll 21 Cra 13 Barrio La Granja Sector Mercado	<ul style="list-style-type: none"> - El operario portaba plano de la microrruta y elementos de seguridad industrial y salud ocupacional. - Los elementos utilizados para la actividad de barrido son: pala, bolsas, cepillo y carro papelerero. - El horario de la ruta informado por el prestador es de 2 pm a 10 pm en frecuencia diaria. 	<p>Imagen 108. Operario de Barrido ruta 202111</p>

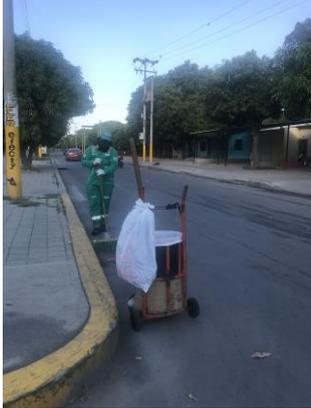
Microrruta	Hora y Fecha	Dirección	Observaciones	Evidencia fotográfica
63124	7:00 am 29/08/2018	Cll 30 Cra 4 Barrio Mayales	<ul style="list-style-type: none"> - El operario portaba plano de la microrruta y elementos de seguridad industrial y salud ocupacional. - Los elementos utilizados para la actividad de barrido son: pala, bolsas, cepillo y carro papelerero. - El horario de la ruta informado por el prestador es de 6am a 2 pm en frecuencia diaria. 	<p>Imagen 109. Barrido ruta 63124</p>

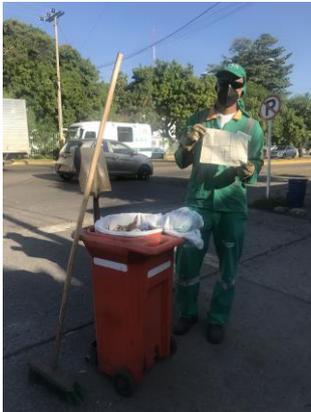
13118	7:20 am 29/08/2018	Cra 7ª Cll 25 A Barrio 5 de noviembre	<ul style="list-style-type: none"> - El operario portaba plano de la microrruta y elementos de seguridad industrial y salud ocupacional. - Los elementos utilizados para la actividad de barrido son: pala, bolsas, cepillo y carro papelerero. - El horario de la ruta informado por el prestador es de 6am a 2 pm en frecuencia diaria. 	<p>Imagen 110. Operario de Barrido ruta 13118</p>

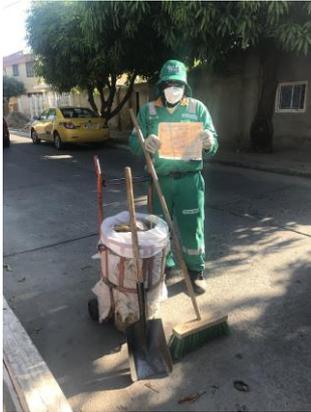
365018	7:35 am 29/08/2018	Cra 6 Cll 27 Barrio Santa Rosa	<ul style="list-style-type: none"> - El operario portaba plano de la microrruta y elementos de seguridad industrial y salud ocupacional. - Los elementos utilizados para la actividad de barrido son: pala, bolsas, cepillo y carro papelerero. - El horario de la ruta informado por el prestador es de 6am a 2 pm en frecuencia miércoles y sábado. 	<p>Imagen 111. Operario de Barrido ruta 365018</p>

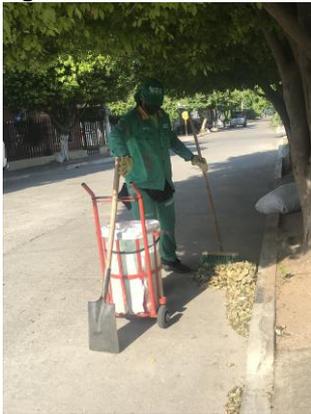
Microrruta	Hora y Fecha	Dirección	Observaciones	Evidencia fotográfica
365017	7:50 am 29/08/2018	Cra 5A Cll 27 Barrio Santa Rosa	<ul style="list-style-type: none"> - El operario portaba plano de la microrruta y elementos de seguridad industrial y salud ocupacional. - Los elementos utilizados para la actividad de barrido son: pala, bolsas, cepillo y carro papelerero. - El horario de la ruta informado por el prestador es de 6am a 2 pm en frecuencia miércoles y sábado. 	<p>Imagen 112. Barrido ruta 365017</p>

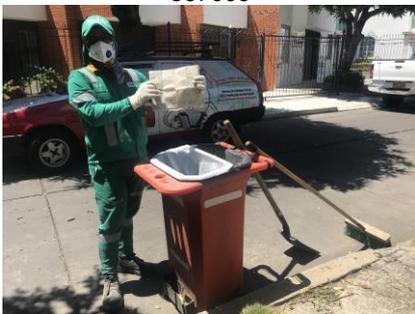
367006	10:25 am 29/08/2018	Cll 7E Cra 14A Barrio Pontevedra	<ul style="list-style-type: none"> - El operario portaba plano de la microrruta y elementos de seguridad industrial y salud ocupacional. - Los elementos utilizados para la actividad de barrido son: carro recolector, pala, bolsas, cepillo y carro papelerero. - El horario de la ruta informado por el prestador es de 6am a 2 pm en frecuencia miércoles y sábado. 	<p>Imagen 113. Operario Barrido ruta 367006</p>

- 1 de los operarios NO portaba el plano de la microrruta de barrido y limpieza de vías y áreas públicas.
- Todos los operarios portaban los elementos de dotación de seguridad industrial y protección personal en informaron la entrega de dichos elementos cada 4 meses y semanal respectivamente.
- Se evidenció el cumplimiento de las rutas y horarios según los planos en los tramos verificados.
- Todos los operarios portaban elementos para la actividad de barrido.
- 1 de los operarios no portaba documentos de identificación personal ni carné de la empresa.
- Pese a que algunos carros papeleros tienen reflectivo se recomienda el uso del cono para los que no lo tienen para mejor visualización por parte de vehículos en la vía pública.

Lo anterior indica que debe reforzarse la charla de seguridad y salud ocupacional a operarios para el porte de documentos. Así mismo, al no tener el plano del trayecto de la microrruta el operario no tiene la guía para el desarrollo de la actividad de barrido y limpieza de vías y áreas públicas, lo que implica un riesgo en la calidad y continuidad en el momento de su ejecución.

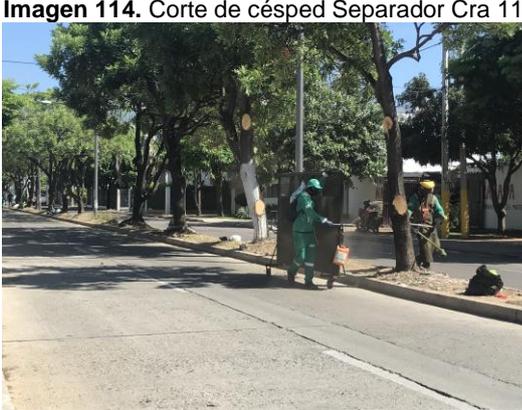
Hora y Fecha	Dirección	Área Total intervenida (m ²)	Observaciones	Evidencia fotográfica
9:06 am 28/08/2018	Cra 11 ClI 9A Separador vial y andenes	1.631	<p>El corte de césped se realiza con una cuadrilla de 4 personas así: un operario con guadaña de nylon, un operario con malla de protección, 2 operarios para barrido y embolsado de residuos.</p> <p>La ruta que hace la recolección es la 902 en un horario de 6 am a 2 pm.</p> <p>No había valla informativa.</p> <p>El operario de guadaña estaba usando uniforme reflectivo, gorra de sol +cuello, careta de seguridad, peto de carnaza, canilleras, protección auditiva, guantes, botas punta de acero. Los auxiliares portaban elementos de seguridad industrial y salud ocupacional como gorra de sol+cuello, botas punta de acero, uniforme reflectivo, gafas, guantes y tapabocas.</p>	<p>Imagen 114. Corte de césped Separador Cra 11</p>

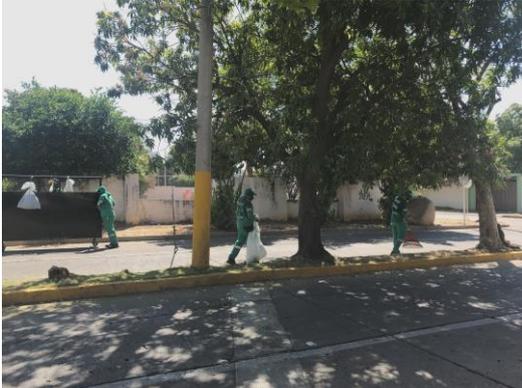
<p>Imagen 115. Cuadrilla de operarios Corte de césped Separador Cra 11</p>

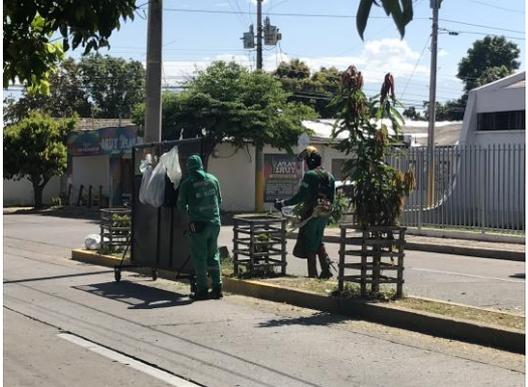
Hora y Fecha	Dirección	Área Total intervenida (m2)	Observaciones	Evidencia fotográfica
9:22 am 28/08/2018	Cra 12 CII 9 C Separador	1.958	<p>El corte de césped se realiza con una cuadrilla de 4 personas así: un operario con guadaña de nylon, un operario con malla de protección, 2 operarios para barrido y embolse de residuos.</p> <p>La ruta que hace la recolección es la 902 en un horario de 6 am a 2 pm.</p> <p>No había valla informativa.</p> <p>El operario de guadaña estaba usando uniforme reflectivo, gorra de sol +cuello, careta de seguridad, peto de carnaza, canilleras, protección auditiva, guantes, botas punta de acero. Los auxiliares portaban elementos de seguridad industrial y salud ocupacional como gorra de sol+cuello, botas punta de acero, uniforme reflectivo, gafas, guantes y tapabocas.</p>	<p>Imagen 116. Corte de césped Separador Cra 12</p>

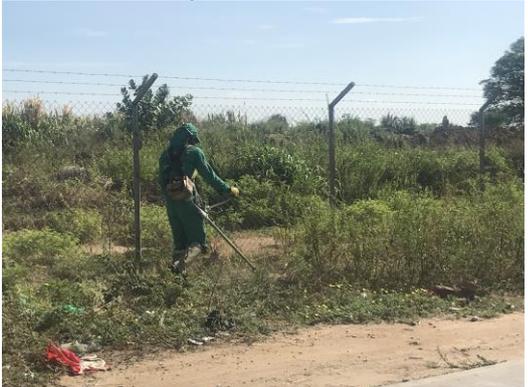
8:20 am 29/08/2018	Nando Marin Parques de Bolívar	11.543	<p>El corte de césped se realiza con una cuadrilla de 7 personas así: 2 operarios con guadaña, 2 operarios para barrido con rastrillo y 3 para embolse de residuos.</p> <p>No había valla informativa, ni malla de protección.</p> <p>Los operarios de guadaña estaban usando uniforme reflectivo, gorra de sol +cuello, careta de seguridad, peto de carnaza, canilleras, guantes, botas punta de acero. Sólo uno de ellos tenía puesta la protección auditiva.</p> <p>Los auxiliares portaban elementos de seguridad industrial y salud ocupacional como gorra de sol+cuello, botas punta de acero, uniforme reflectivo, gafas, guantes y tapabocas.</p> <p>El corte de césped se estaba realizando en una zona con ramas espinosas y residuos.</p> <p>No había cinta de seguridad y demarcación de la zona.</p>	<p>Imagen 117. Operario de guadaña Corte de césped Nando Marin</p>

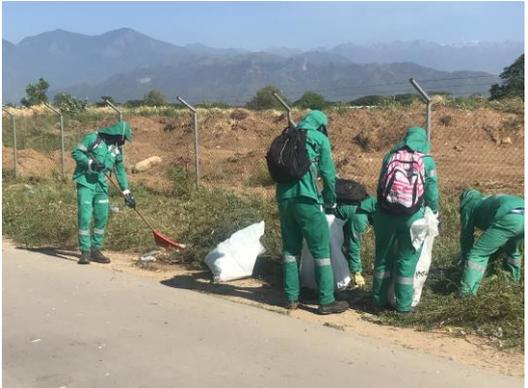
<p>Imagen 118. Operarios Corte de césped Nando Marin</p>

- En NINGUNA de las áreas había vallas informativas que permitieran visualizar el objeto de la labor, nombre de la empresa, número de teléfono para PQR, página web.
- En las zonas de parque y andenes NO había cinta de delimitación para encerrar el área de trabajo.
- 1 de los operarios de guadaña en la zona Nando Marin NO portaba protección auditiva.
- La zona de Nando Marin NO se tenía malla de protección.

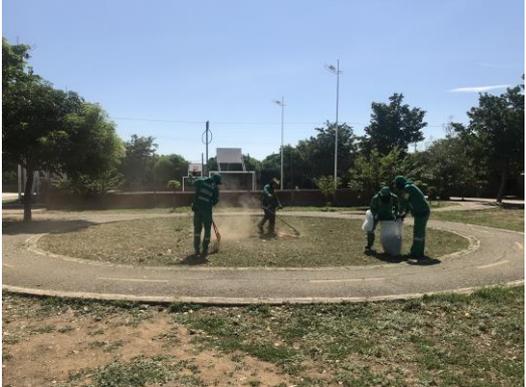
Hora y Fecha	Dirección	Área Total intervenida (m2)	Observaciones	Evidencia fotográfica
8:55 am 29/08/2018	Cll 18B Cra 40 Parque Populandia	4.200	<p>Cuadrilla de 4 personas: 1 operario con guadaña de nylon, 2 operarios para barrido y 1 de embolse de residuos.</p> <p>No había valla informativa.</p> <p>El operario de guadaña estaba usando uniforme reflectivo, gorra de sol +cuello, careta de seguridad, peto de carnaza, canilleras, protección auditiva, guantes, botas punta de acero.</p> <p>Los auxiliares portaban elementos de seguridad industrial y salud ocupacional como gorra de sol+cuello, botas punta de acero, uniforme reflectivo, gafas, guantes y tapabocas.</p> <p>No había cinta de seguridad y demarcación de la zona.</p>	<p>Imagen 119. Corte de césped Parque Populandia</p>

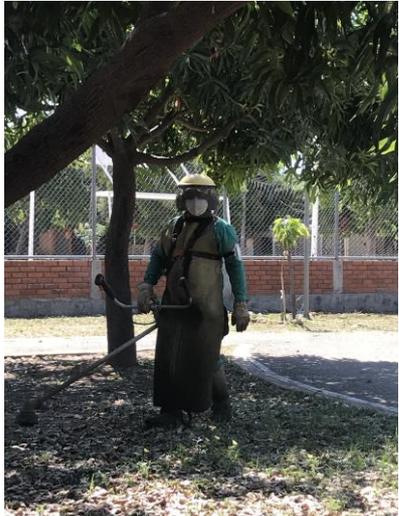
<p>Imagen 120. Corte de césped Parque Populandia</p>

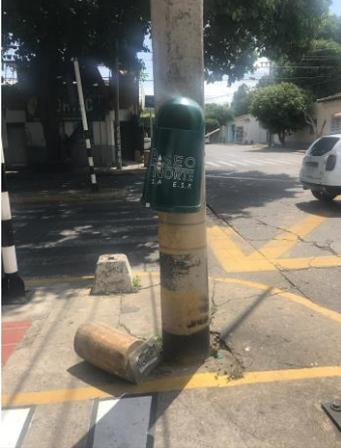
Dirección de la cesta	Observaciones	Registro fotográfico
CII 16A Cra 11	Caneca de poste	<p data-bbox="1054 938 1391 965">Imagen 121. Caneca de poste</p>

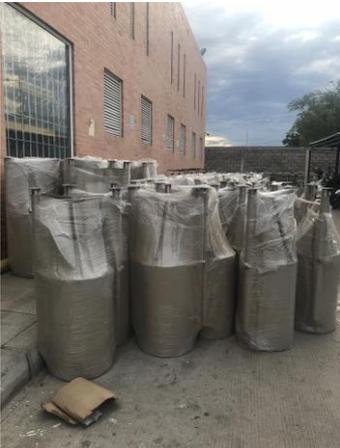
En base de operaciones	Sin observaciones	<p data-bbox="1075 1420 1366 1469">Imagen 122. Canecas tipo Barcelona</p>

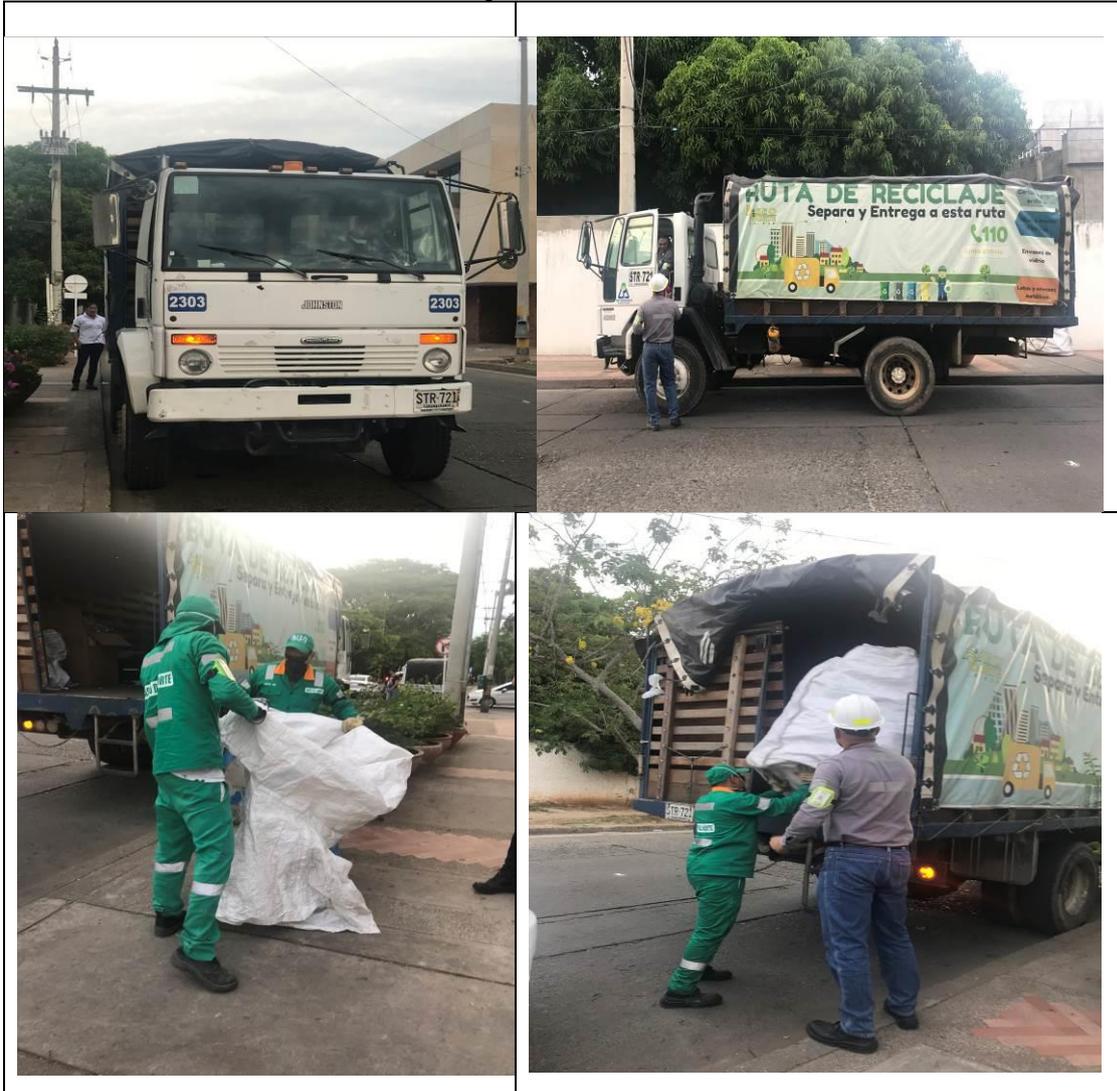
Imagen 126 Vehículo STR 721

En este sentido, el vehículo de recolección y transporte de residuos aprovechables del prestador presuntamente no cumple con los numerales 3 y 10 y 12 del artículo 2.3.2.2.8.79 del Decreto 1077 de 2016.
