Superservicios Superintendencia de Servicios Públicos Domiciliarios	INFORME DE VIGILANCIA O INSPECCIÓN ESPECIAL, DETALLADA O CONCRETA	 
--	---	---

1.1.Nombre o razón social:	EMPRESA SOLIDARIA DE SERVICIOS PUBLICOS DE BELEN- SERVIBELEN
1.2.Nit:	8260036181
1.3.ID (SUI - RUPS):	20041
1.4.Servicio público domiciliario (SPD) prestado objeto de la vigilancia o inspección:	Aseo
1.5.Actividad del SPD objeto de la vigilancia o inspección:	Servicio público de aseo en las actividades de: Recolección y transporte de residuos sólidos no aprovechables, barrido y limpieza de vías y áreas públicas en la cabecera municipal
1.6.Fecha de inicio de operación en la actividad a vigilar o inspeccionar:	1º de marzo de 2004

2.1.Año del programa al que pertenece la acción:	2022
2.2.Clase acción:	Vigilancia __ Inspección <u>X</u>
2.3.Motivo de la acción:	Especial __ Detallada <u>X</u> concreta __
2.4.Origen causal de la acción:	Clasificación de nivel de riesgo __ Perfilamiento de riesgo __ Evaluación de Gestión y Resultados <u>X</u> Monitoreo de planes __ Denuncia ciudadana (Petición de interés general) __
2.5.Ubicaciones físicas o virtuales objeto de la acción:	Carrera 6 con calle 6-22 del municipio de Be

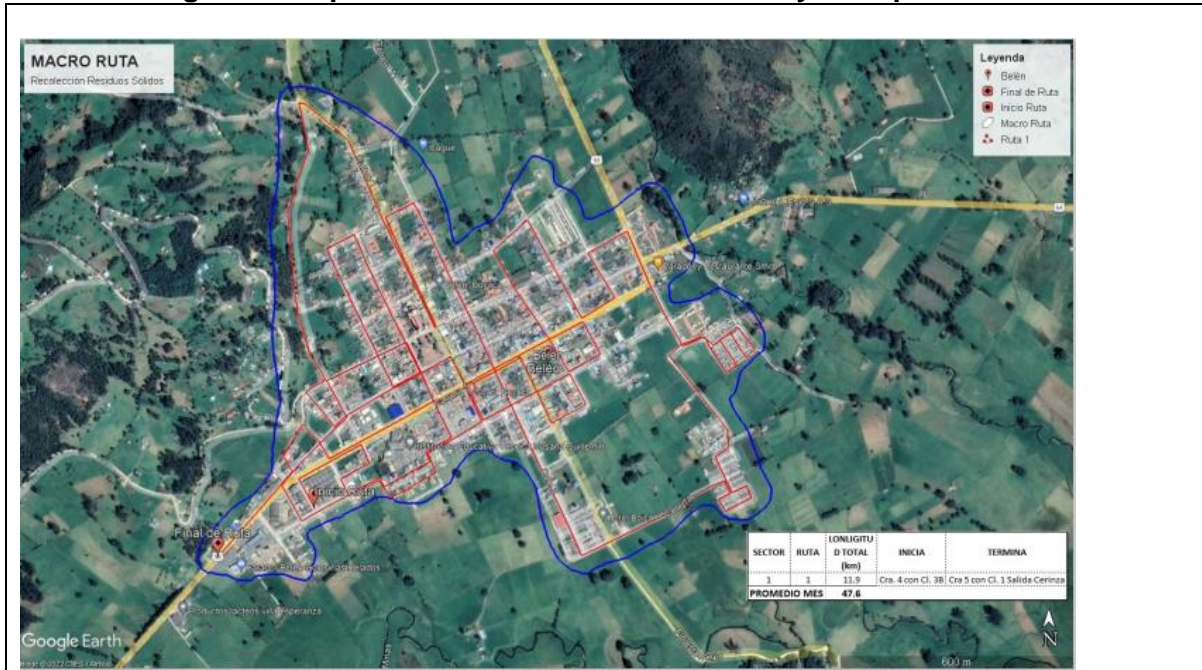
Imagen 20 Esquema Macrorruta de recolección y transporte

En este sentido, y una vez analizado el plano, se evidencia que el prestador establece la diferencia entre macrorrutas y microrrutas.

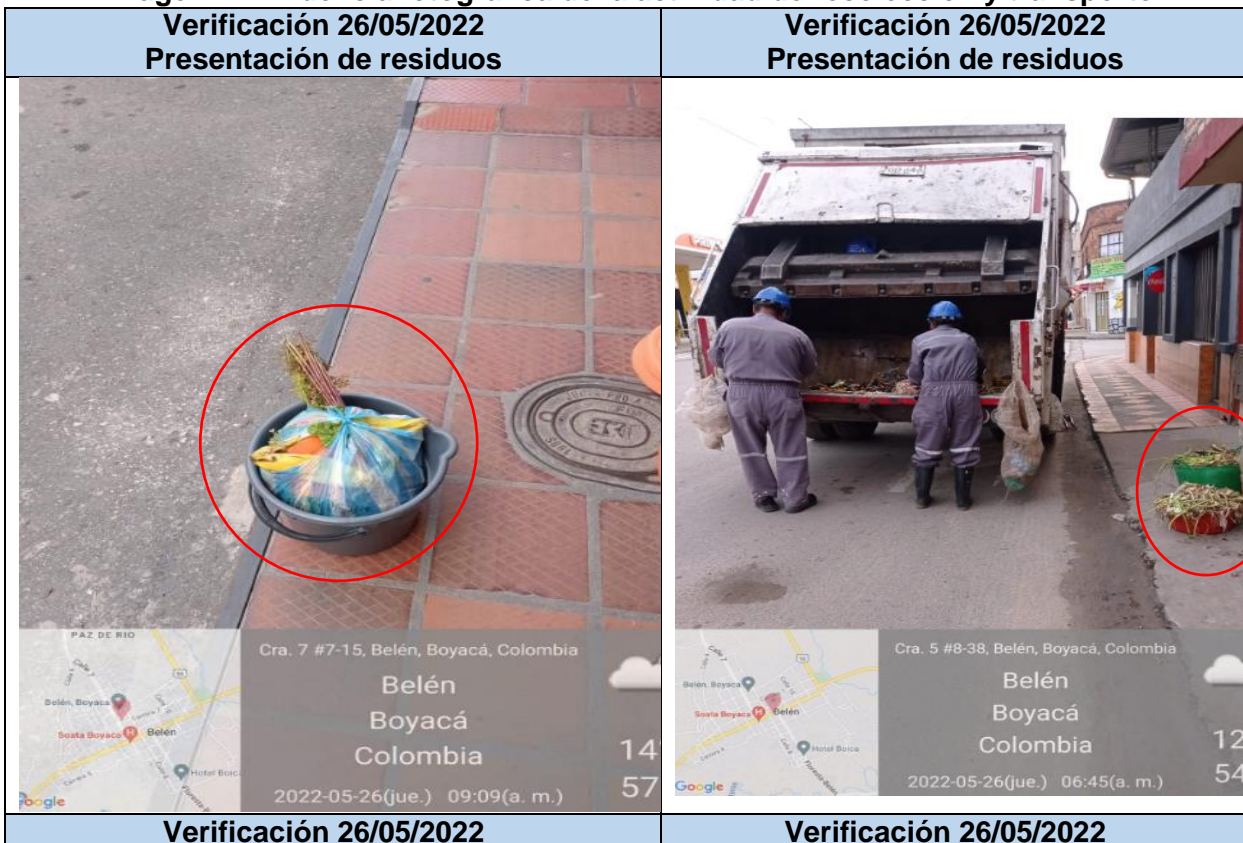
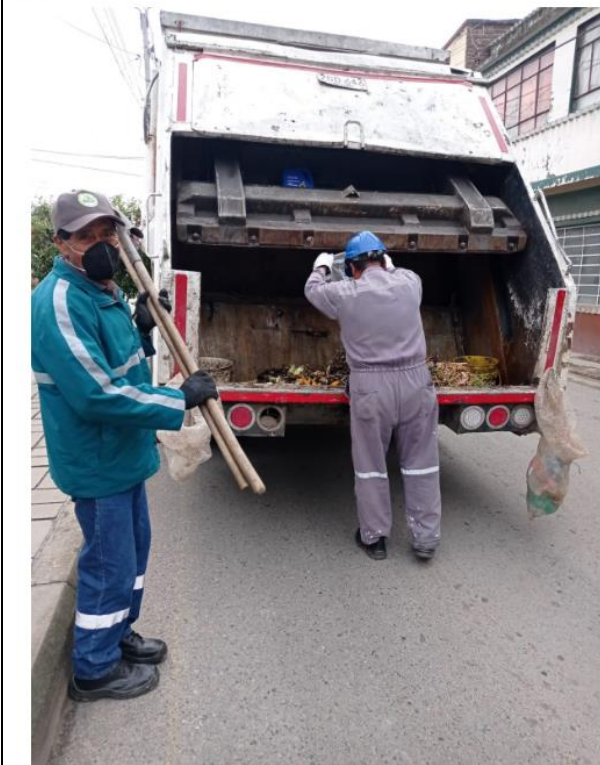
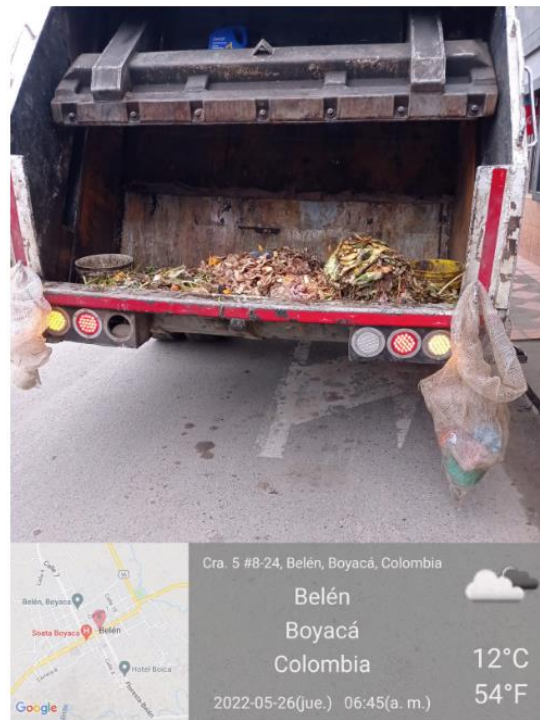
Imagen 22 Evidencia fotográfica de la actividad de recolección y transporte

Recolección de residuos orgánicos

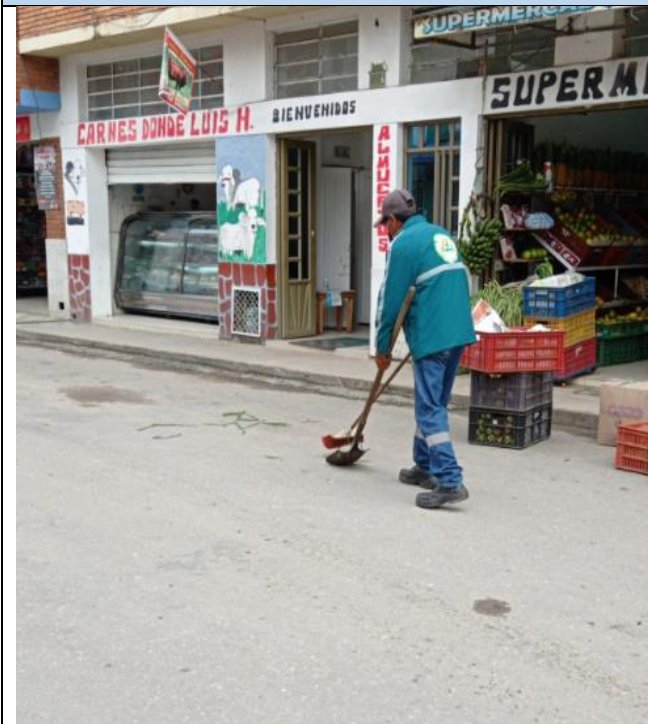
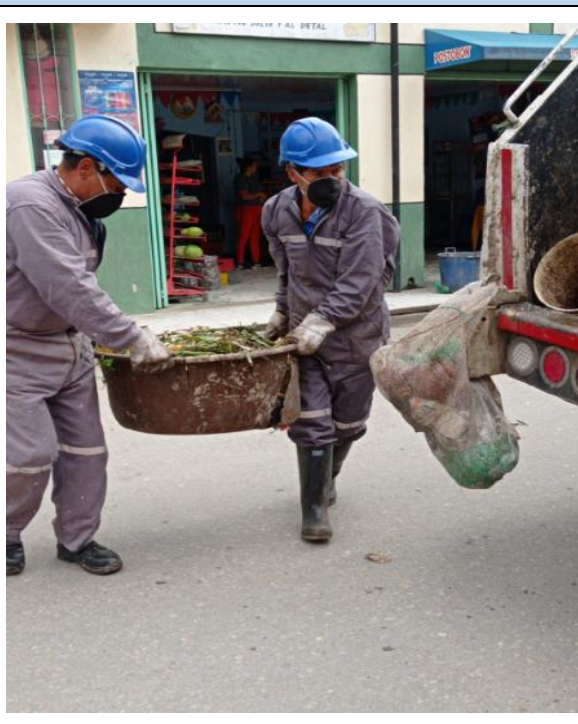
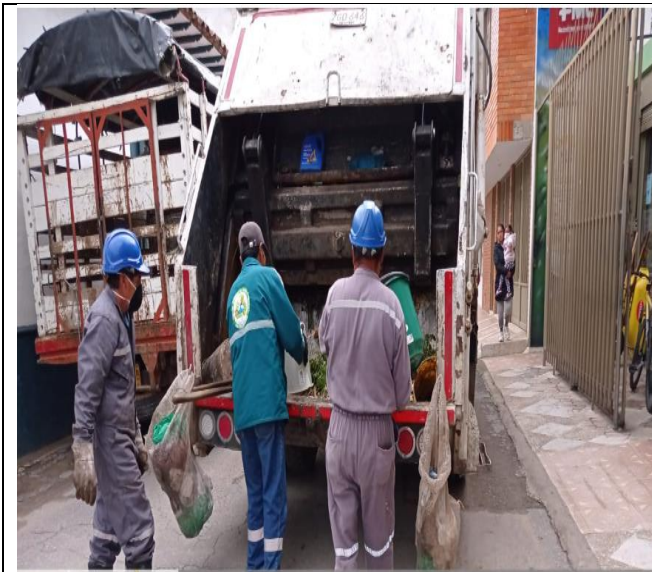
**Verificación 26/05/2022
Recolección de residuos orgánicos**

**Verificación 26/05/2022
Residuos dispersos**

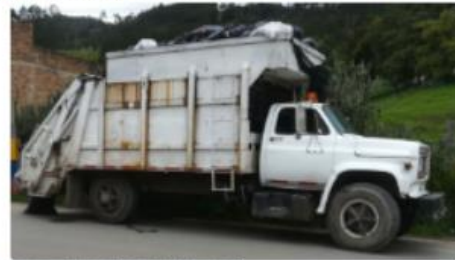
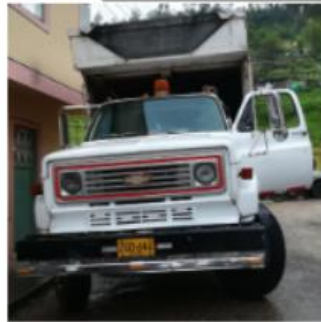
El vehículo cuenta con una vida útil correspondiente al 89% es modelo 1991, repotenciado en 2010, la marca es CHEVROLET, placa ZGD646, combustible Diesel.

ESPECIFICACIÓN	
PLACA	ZGD 646
MARCA	CHEVROLET
TIPO	COMPACTADOR
MODELO	1991
CAPACIDAD	8 Ton
FORMA DE CONTRATACION	ALQUILER
COMBUSTIBLE	DIÉSEL
PROPIETARIO	LUIS GABRIEL ESTUPIÑAN PERICO

Como se puede evidenciar, la información no concuerda entre los datos registrados en el SUI con lo consignado en el PPSA del prestador, por lo cual se requiere que proceda a ajustar en SUI lo correspondiente conforme el procedimiento establecido en la Resolución SSPD 20171000204125 del 18 de octubre de 2017. En consecuencia, se observan presuntos incumplimientos por reportes de información con mala calidad o información incompleta o desactualizada, teniendo en cuenta lo establecido en la Resolución SSPD No. 20101300048765 de 2010, así como el artículo 53 de la Ley 142 de 1994 en lo referente al deber de los prestadores de mantener actualizada la información reportada en el SUI.

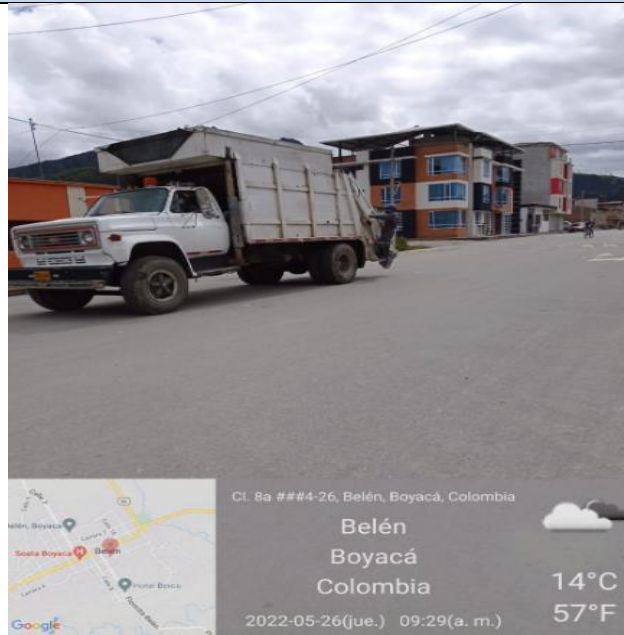
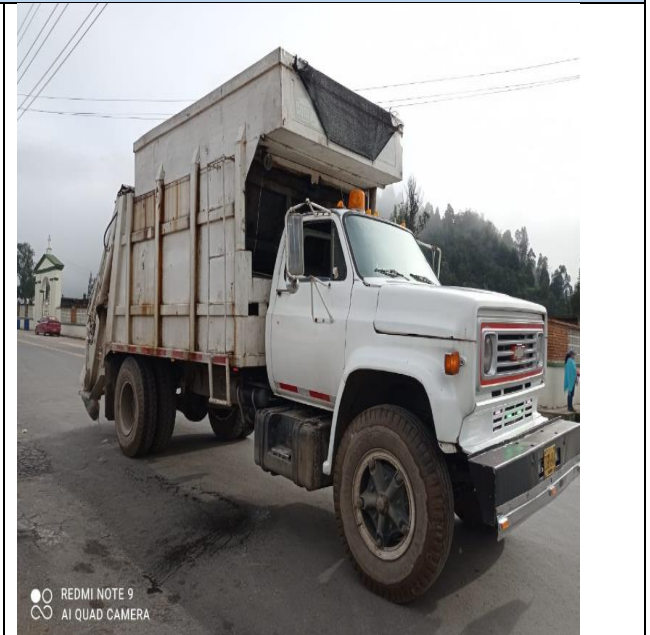
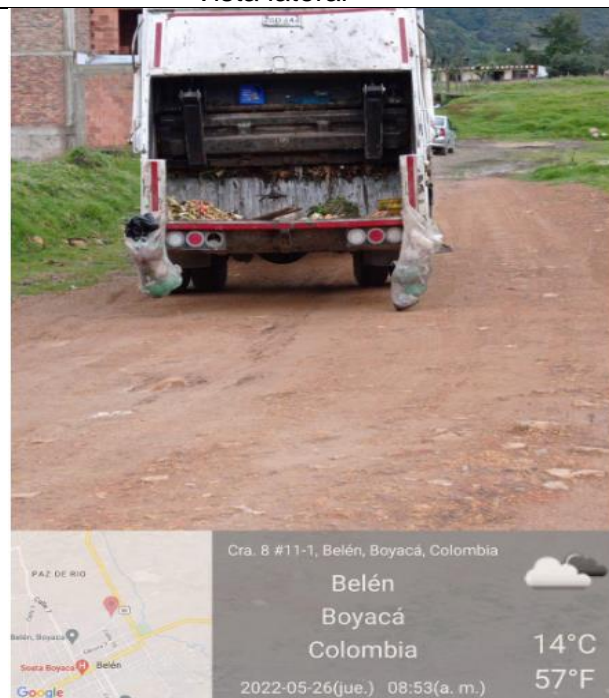
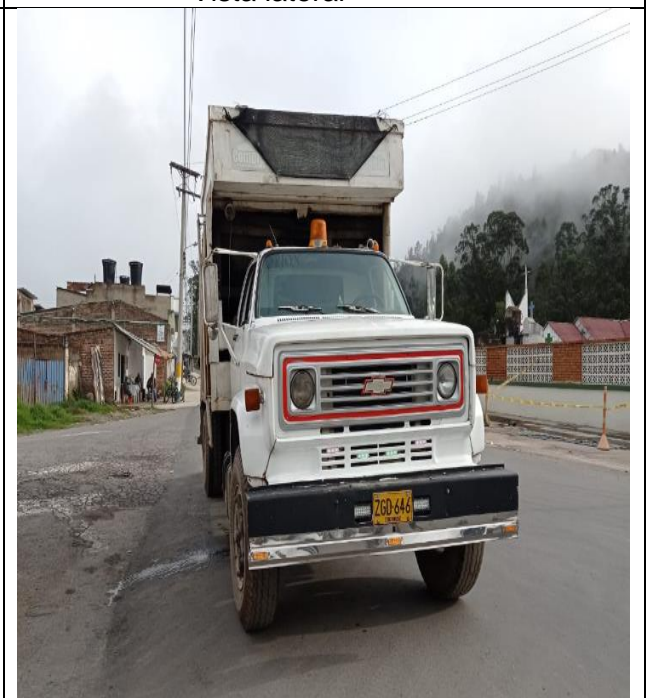
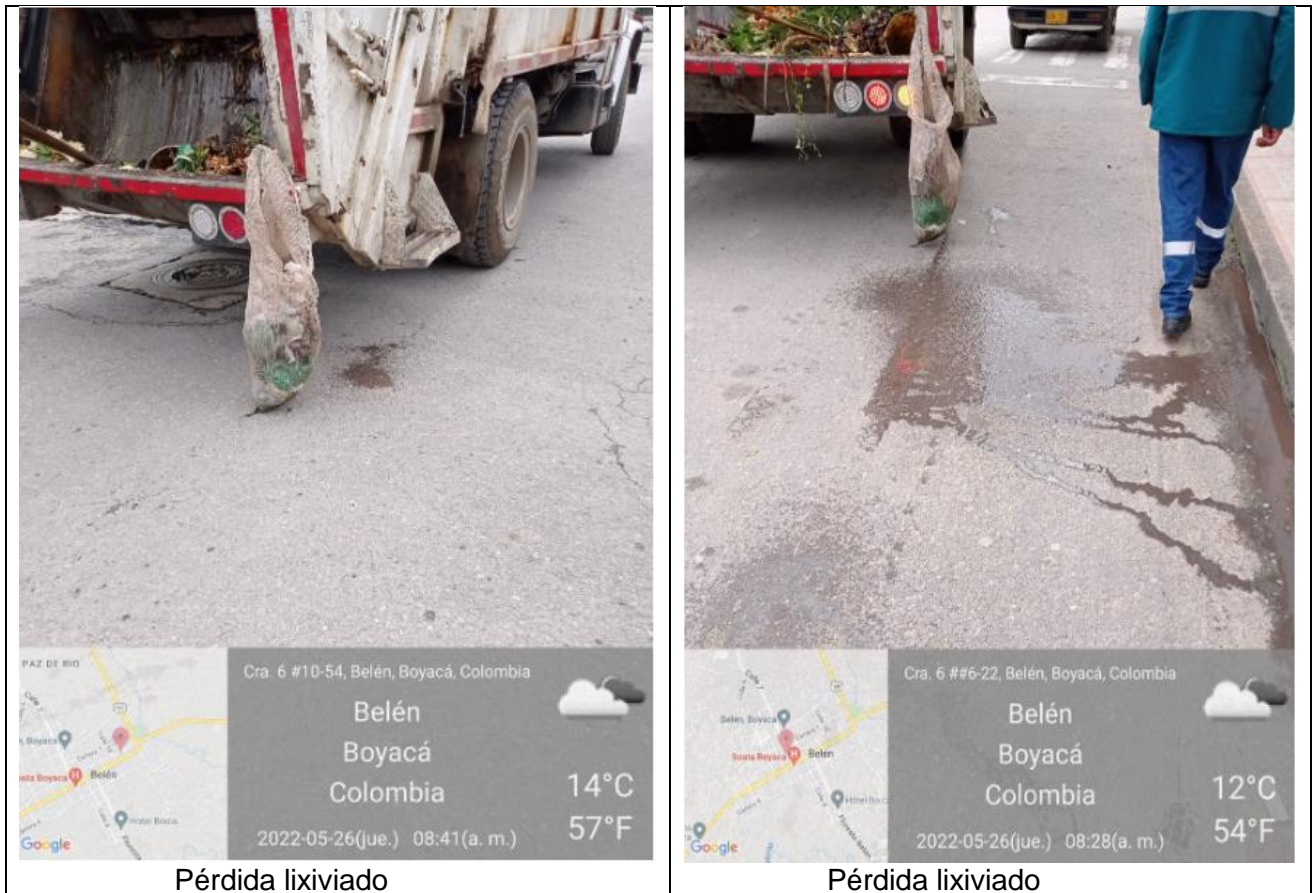
Imagen 26 Evidencia fotográfica del vehículo verificado en visita

Vehículo de Placas ZGD646

De acuerdo con lo anterior, el vehículo verificado en la visita presuntamente incumple con lo establecido en el artículo 2.3.2.2.2.3.36 numeral 10 del Decreto 1077 de 2015. Lo anterior, debido a que presenta pérdida de lixiviado.

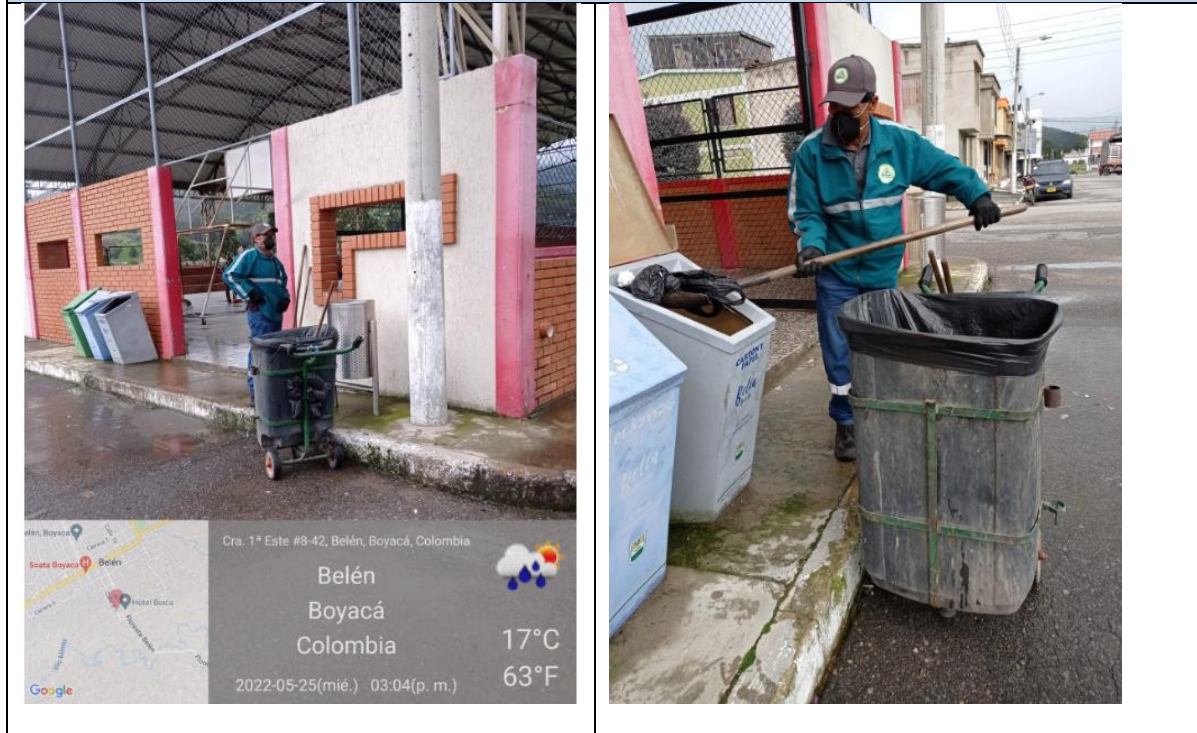
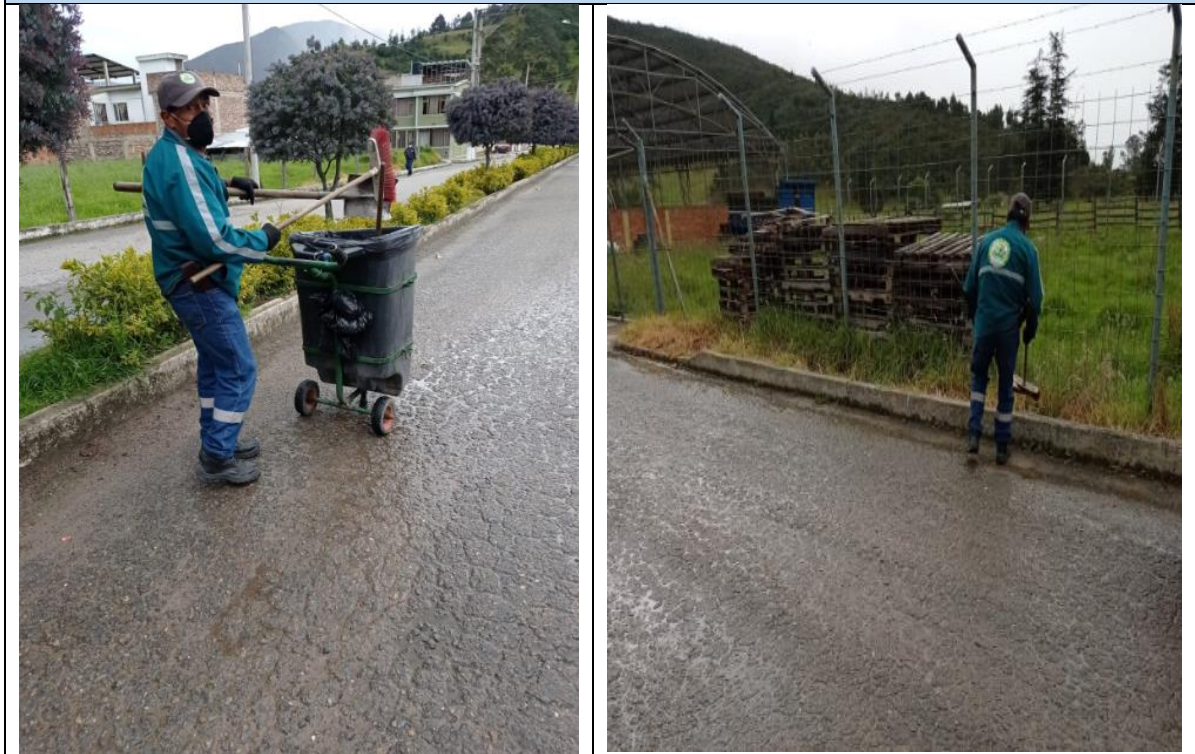
Imagen 34 Verificación de la actividad de barrido y limpieza de vías y áreas públicas
Verificación Actividad de Barrido y Limpieza
25/05/2022

**Verificación Actividad de Barrido y Limpieza
25/05/2022**

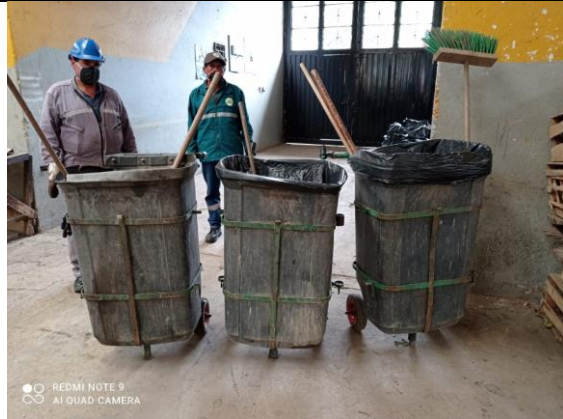
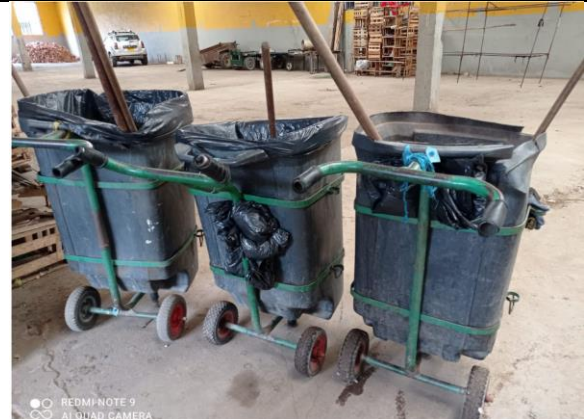
**Verificación cuartelillo
26/05/2022**

Elementos y carros de barrido

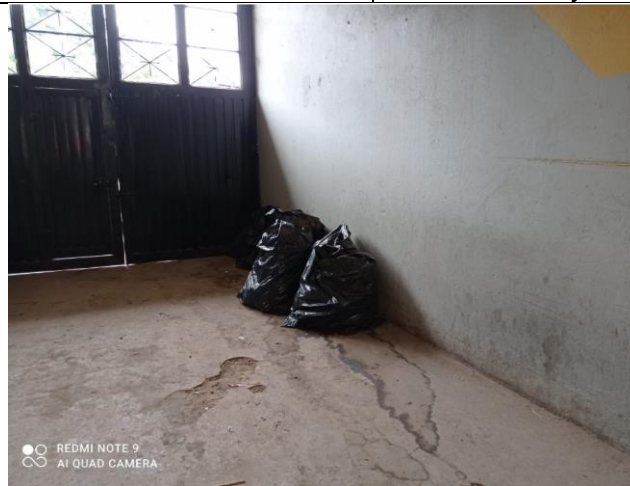
Bolsas de barrido almacenadas
