### 1. Identificador del prestador

1.1.Nombre o razón social:	EMPRESA DE SERVICIOS PÚBLICOS DE ACUEDUCTO, ALCANTARILLADO Y ASEO TRIPLE AAA DE COTORRA S.A E.S.P.
1.2.Nit:	901489951- 7
1.3.ID (SUI - RUPS):	58250 – Imprimible N° 2021958250397475 del 27/09/2021
1.4.Servicio público domiciliario (SPD) prestado objeto de la vigilancia o inspección:	Aseo
1.5.Actividad del SPD objeto de la vigilancia o inspección:	Recolección y transporte de residuos no aprovechables (inscrita en RUPS). Sin embargo, en visita se verificó que presta barrido y limpieza de vías y áreas públicas, corte de césped y poda de árboles.
1.6.Fecha de inicio de operación en la actividad a vigilar o inspeccionar:	7 de septiembre de 2021.

### 2. Identificación de la acción de vigilancia e inspección realizada

2.1.Año del programa al que pertenece la acción:	2022.
2.2.Clase acción:	Vigilancia __ Inspección <u>X</u>
2.3.Motivo de la acción:	Especial __ Detallada <u>X</u> concreta __
2.4.Origen causal de la acción:	Clasificación de nivel de riesgo __ Perfilamiento de riesgo __ Evaluación de Gestión y Resultados <u>X</u> Monitoreo de planes __ Denuncia ciudadana (Petición de interés general) __
2.5.Ubicaciones físicas o

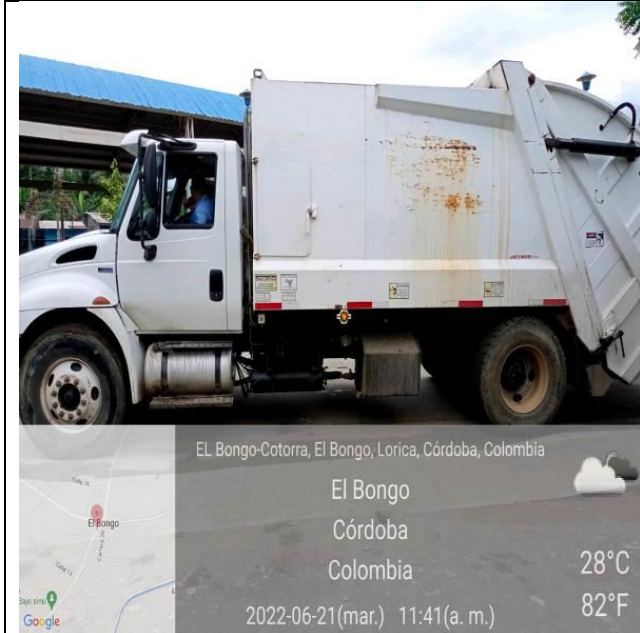
Verificación 21/06/2022. 11:40 a.m. Vehículo compactador de placas OQE227. Vista de la tolva. Residuos aprovechables transportados en la parte superior de la tolva.

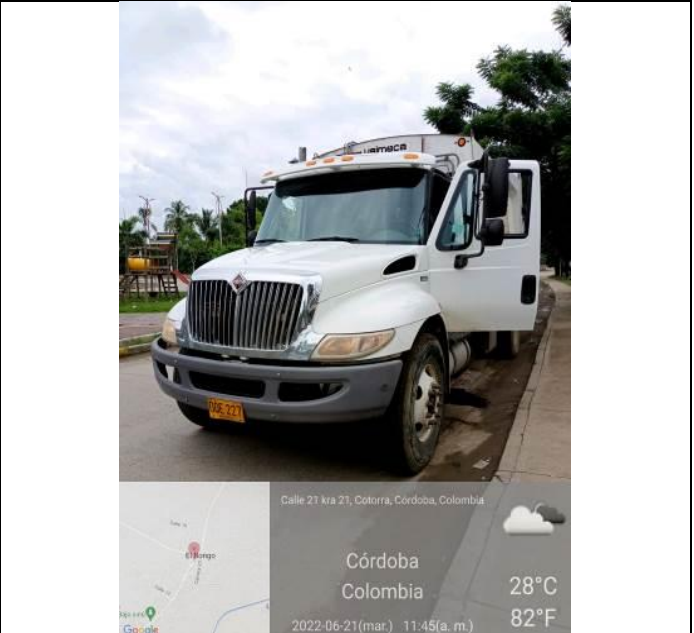
Verificación 21/06/2022. 11:41 a.m. Vehículo compactador de placas OQE227. Vista lateral.

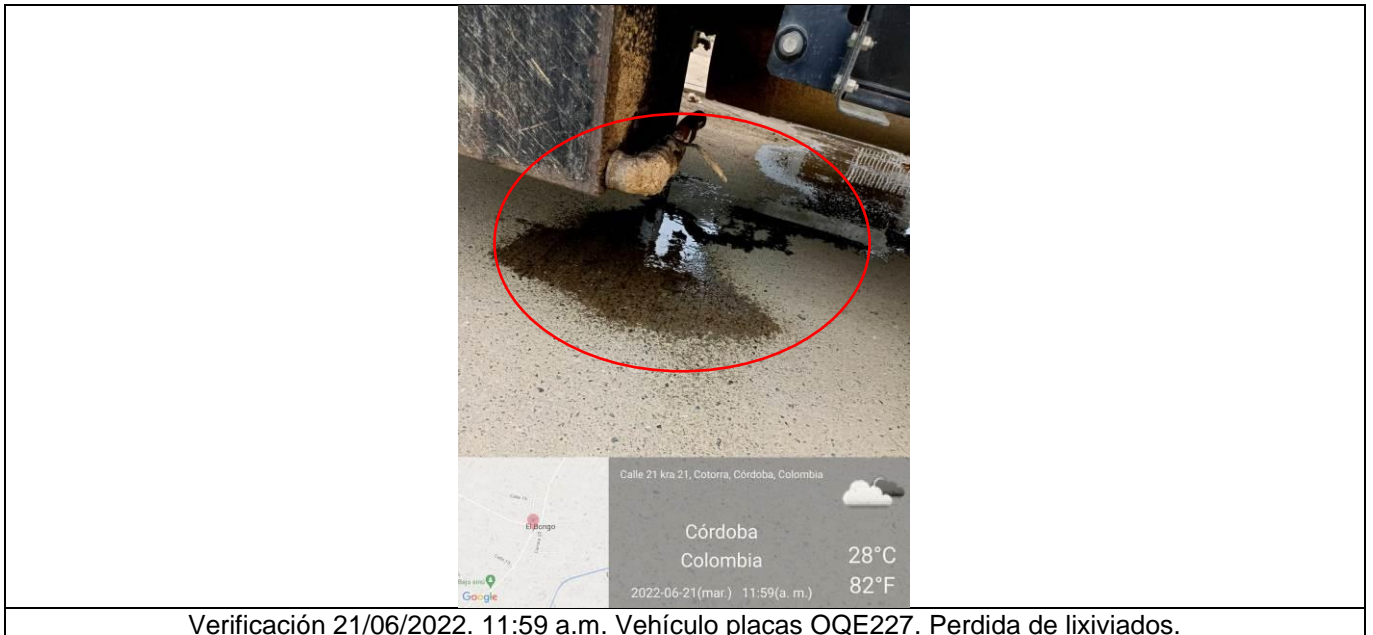
Verificación 21/06/2022. 11:59 a.m. Vehículo placas OQE227. Perdida de lixiviados.

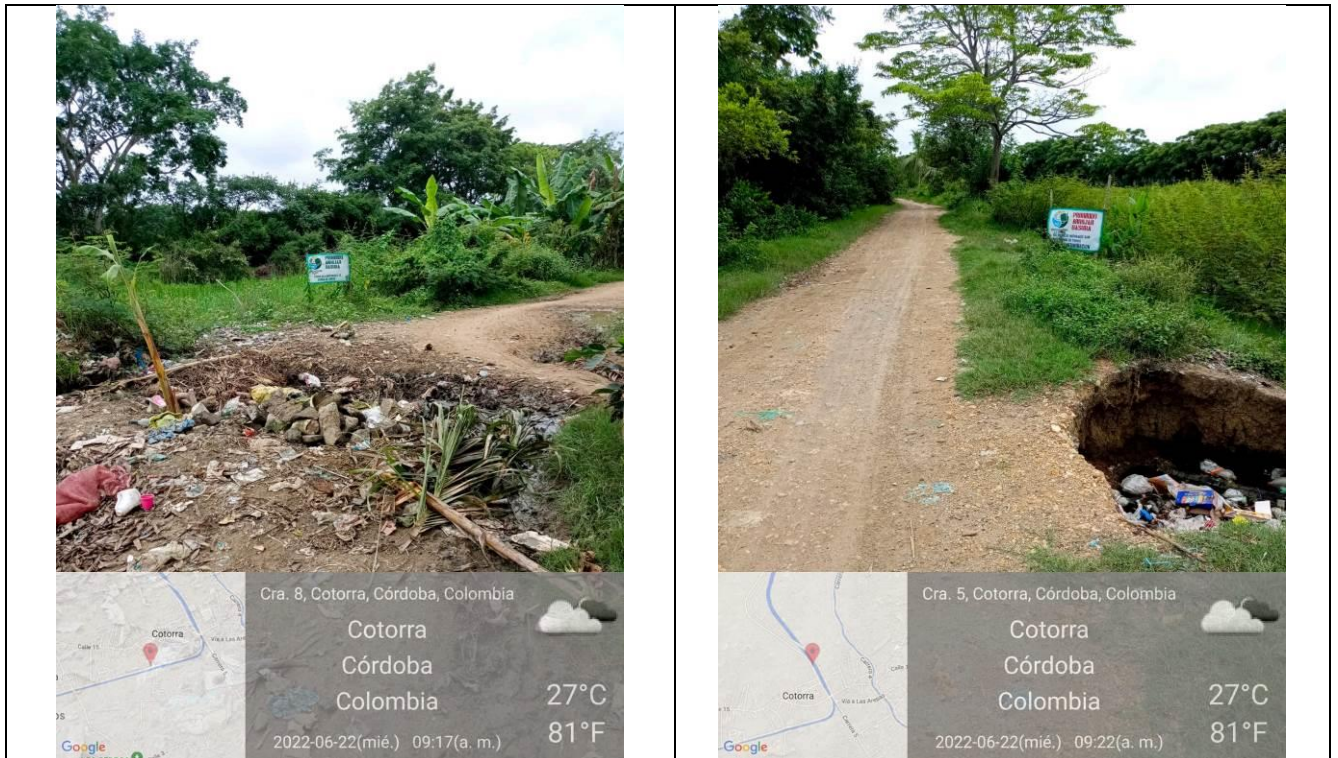
**Tabla 13 Evidencia fotográfica de los puntos críticos**

Verificación 22/06/2022 9:17 a.m. Punto crítico # 1.

Verificación 22/06/2022 9:22 a.m. Punto crítico # 2.

En este sentido, es necesario que el prestador elabore su PPSA e incluya la relación de estos puntos críticos. Además, al encontrar diferencias entre el número de puntos críticos reportados en el PGIRS y los informados por el prestador, es necesario que la TRIPLE AAA DE COTORRA S.A E.S.P. aclare el número de puntos críticos y esto se encuentre plasmado en ambos documentos.

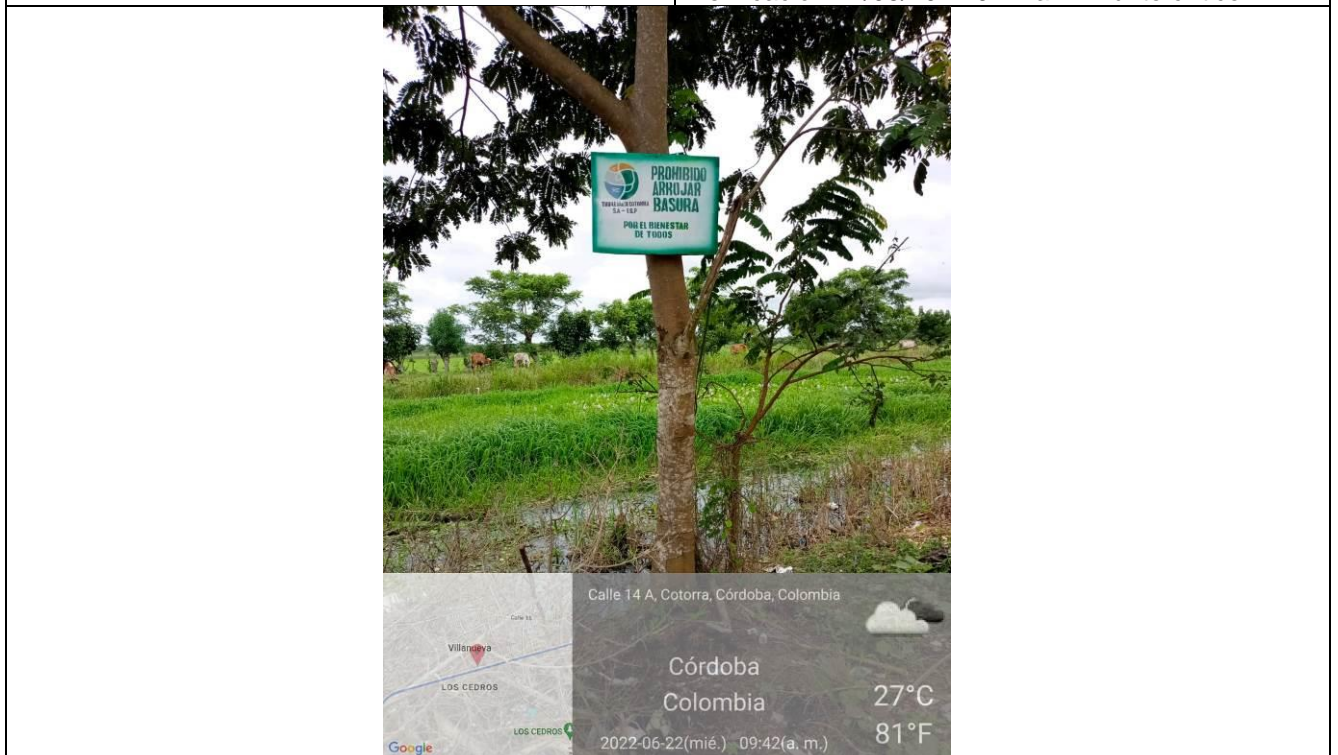
Verificación 22/06/2022 9:42 a.m. Punto crítico # 3.

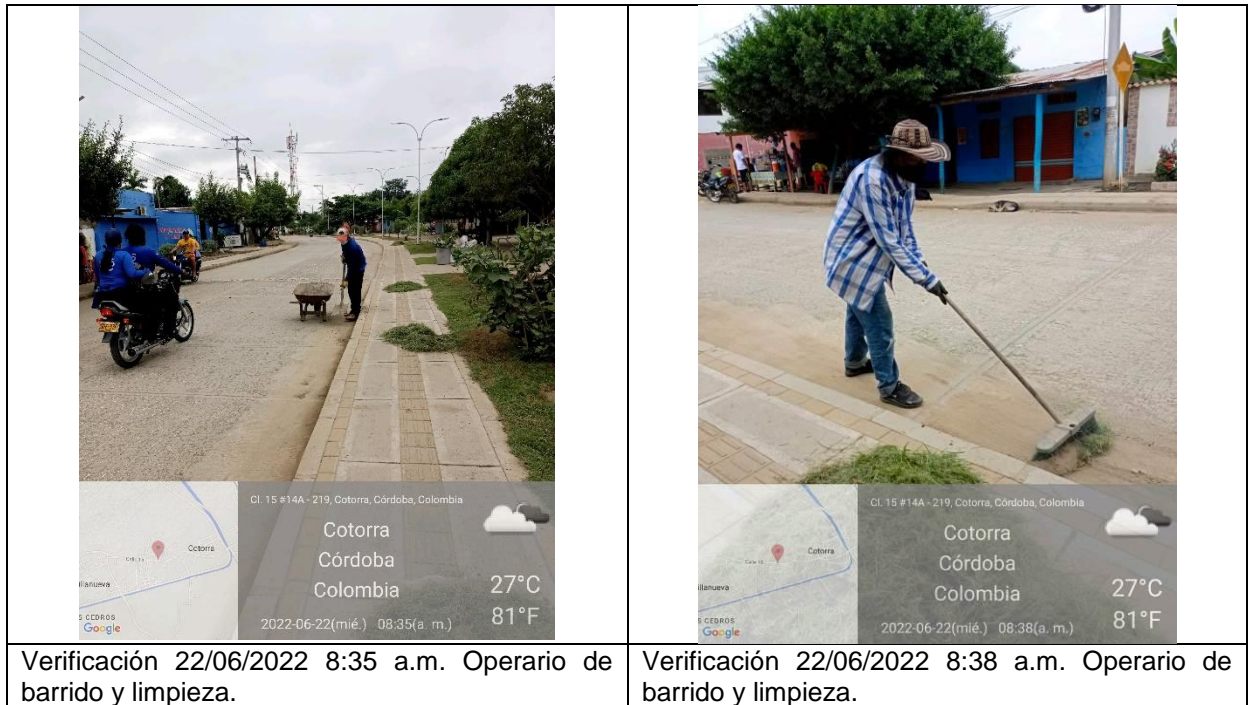
**Tabla 16 Evidencia fotográfica de verificación de la actividad de barrido y limpieza**

De acuerdo con lo anterior, se evidencia un presunto incumplimiento a lo establecido en los artículos 2.3.2.1.1 numerales 26 y 27, 2.3.2.2.2.4.55. y 2.3.2.2.2.4.59. del Decreto 1077 de 2015, particularmente lo relacionado con la no diferenciación de macro y microrrutras, el establecimiento de estas y frente a la dotación de equipos y elementos de seguridad industrial para la ejecución de la actividad. Para lo cual, el prestador deberá realizar las acciones necesarias para dar cumplimiento a la normatividad vigente.

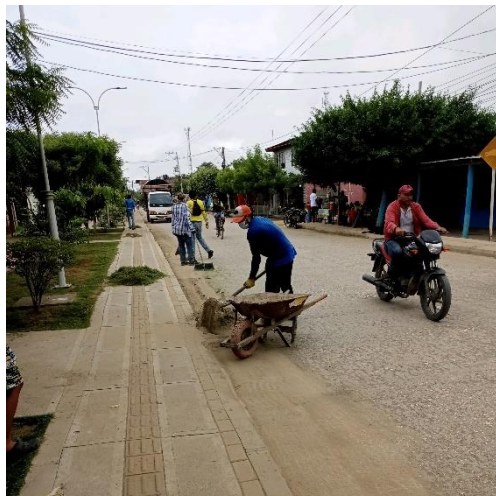
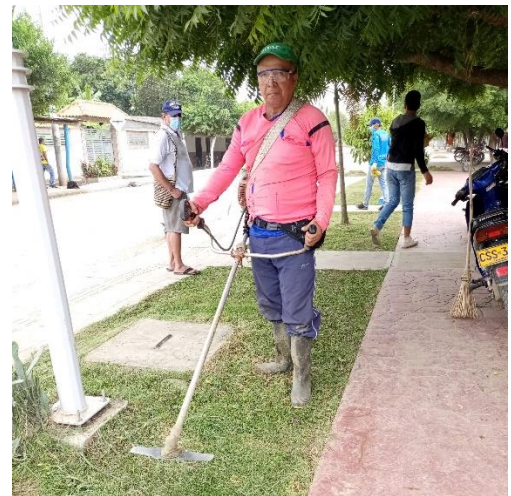
**Tabla 18 Registro fotográfico de la actividad de corte de césped**

**Fecha: 22/6/2022 Hora: 8:37 a.m.** La actividad no contaba con valla informativa.

**Fecha: 22/6/2022 Hora: 8:37 a.m.** Operario de la guadaña sin cumplir las normas de seguridad industrial.

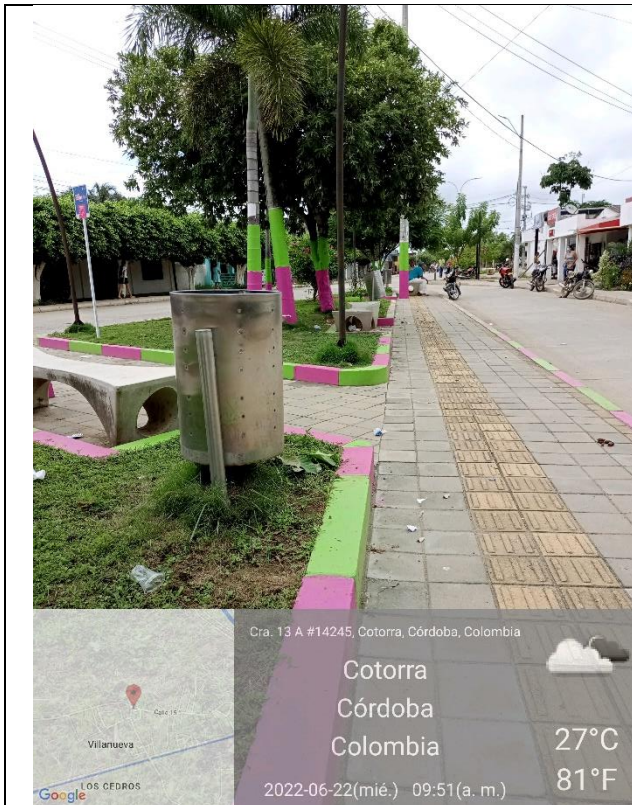
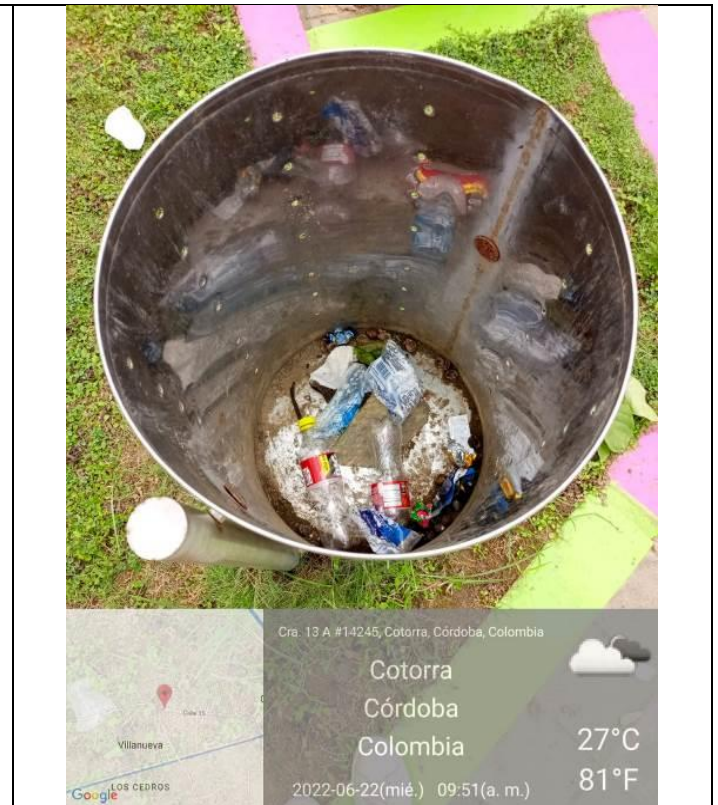
#### **Tabla 19 Evidencia fotográfica de las cestas**

Verificación 22/06/2022 9:51 a.m. Cesta pública.
