# **EVALUACIÓN INTEGRAL DE PRESTADORES**

**MUNICIPIO DE BAGADO**

**Superservicios**  
Superintendencia de Servicios  
Públicos Domiciliarios

El presente documento muestra la evaluación integral de gestión del prestador MUNICIPIO DE BAGADO a partir de la actividad de inspección del estado actual de la prestación de los servicios públicos de acueducto, alcantarillado y aseo, operados en el municipio de Bagadó - Choco, área urbana.

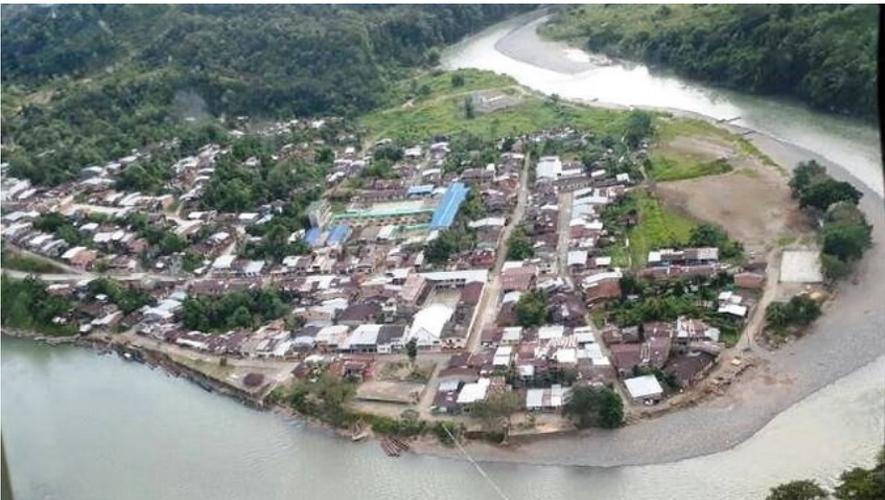
<p>Zona Geográfica, descrita en el CCU</p>	<p>De acuerdo con la cláusula 1, del Contrato de Servicios Públicos (CSP), la Unidad de Servicios Públicos Domiciliarios de Bagadó Chocó, aplica el contrato de los servicios públicos domiciliarios de acueducto y alcantarillado, a favor del suscriptor o usuario en la cabecera municipal del Municipio de Bagadó, tal como lo muestra la siguiente imagen.</p>

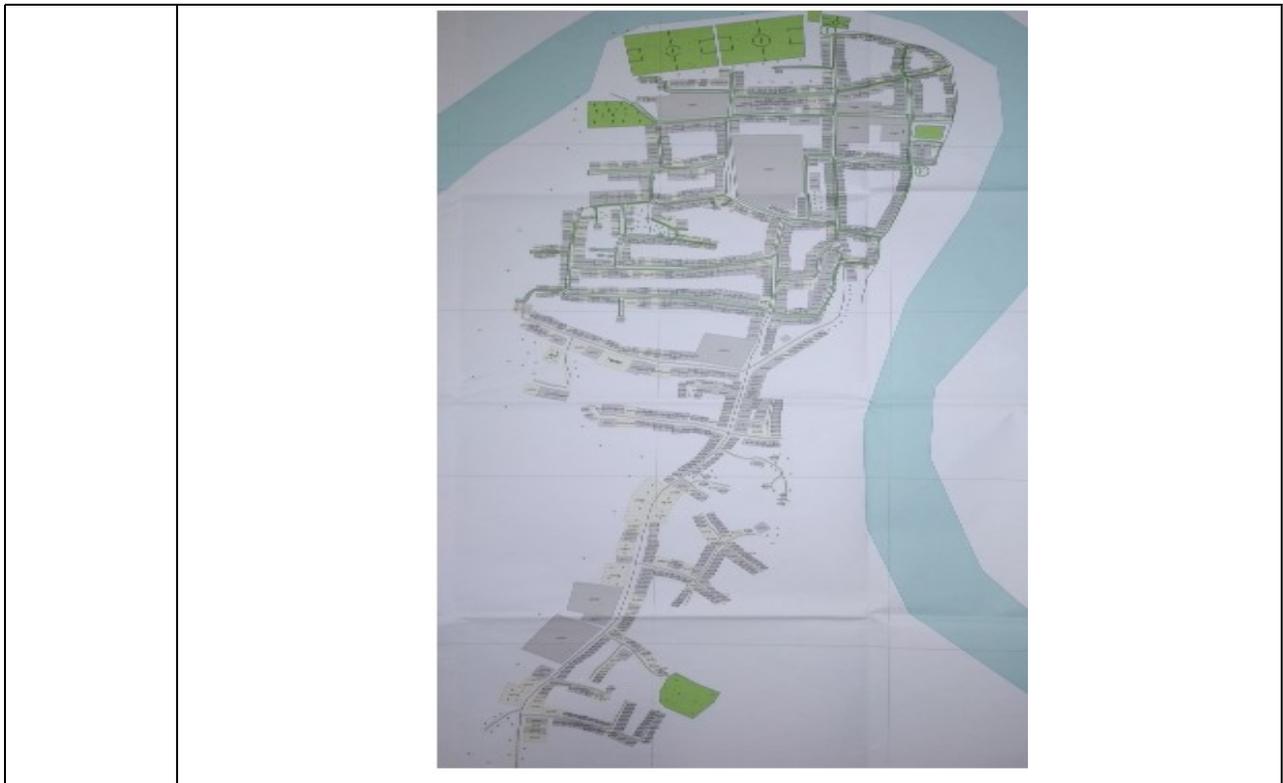
Fuente: CCU y plano visualizado en la visita

<p>Zona Geografía Cartografía en cartelera de la empresa</p>	<p>Acueducto</p>	<p>Alcantarillado</p>	<p>Aseo</p>
	<p>Cabecera municipal conformada por 12 barrios así: Laureles, Esteban zapata, Las brisas, Candelaria, Media Luna, San Francisco, San Martín, Las Palmeras, Sana Teresita, Minuto de Dios, Cirilo Rivera y Villanueva</p> <p>Meridiano Central 77°04'39.0285" = - 77,07750792 Long. Oeste 4° 35.3215" = 4,59620042 Lat. Norte          Origen de latitud 1'000.000 metros Norte          Coordenadas planas 1'000.000 metros Este</p>

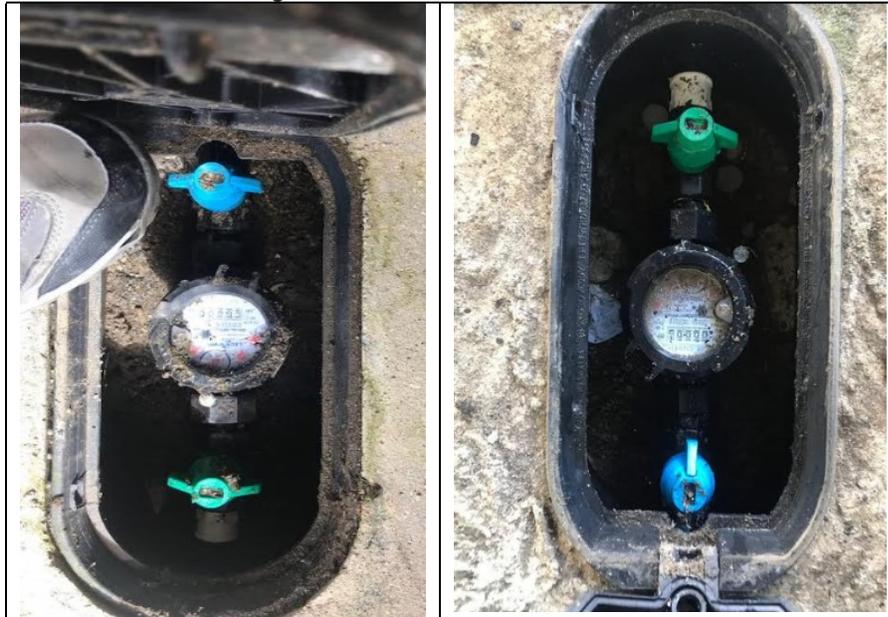
Imagen 11 Micromedidores en ceros

Se pregunta al personal de la unidad y manifiestan que esos medidores que están en cero “0000”, es por lo que los usuarios no quieren conectarse al servicio, que igualmente les generan la factura.

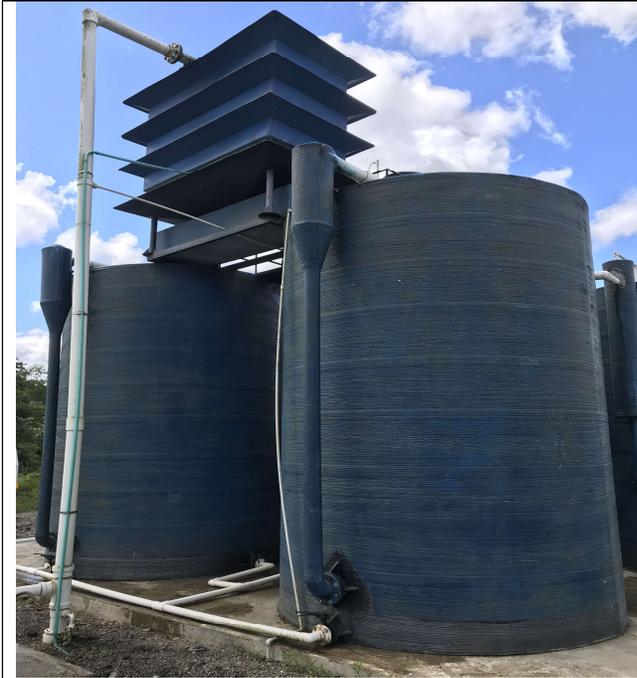
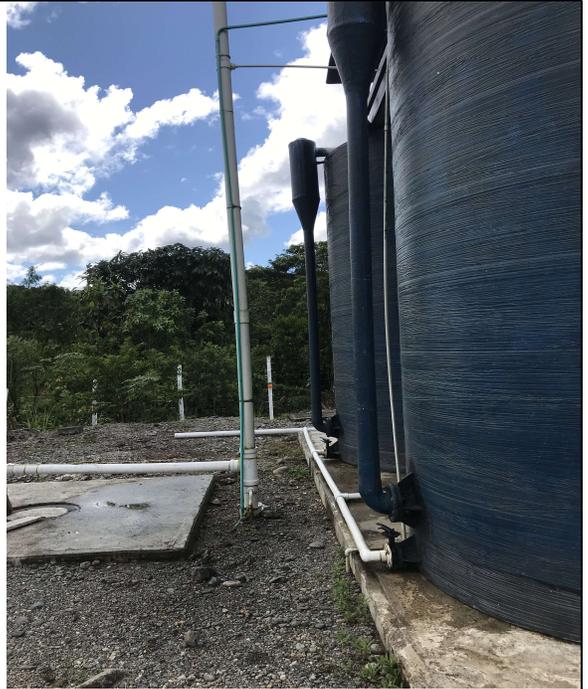
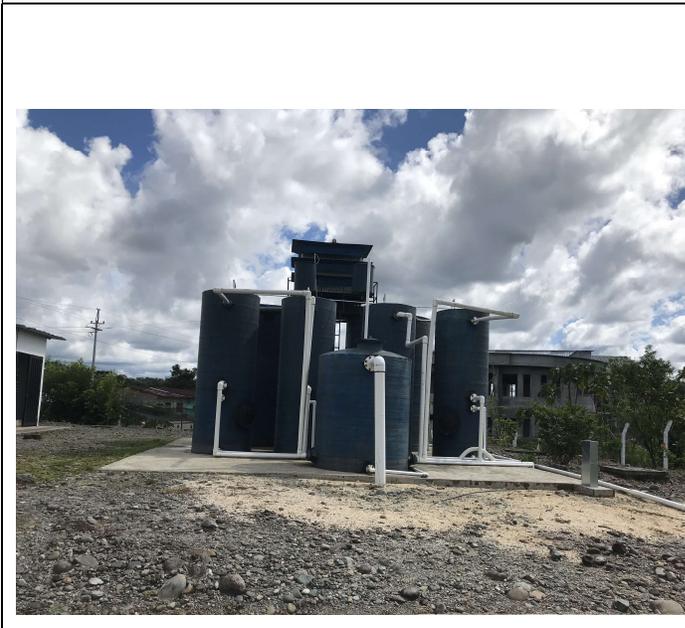
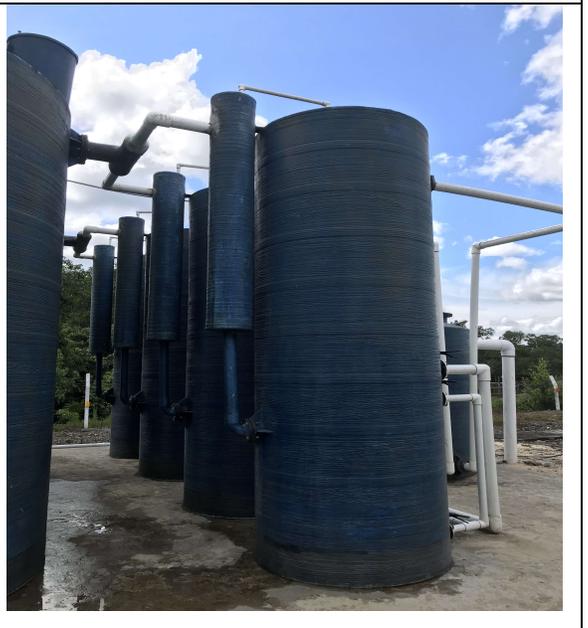
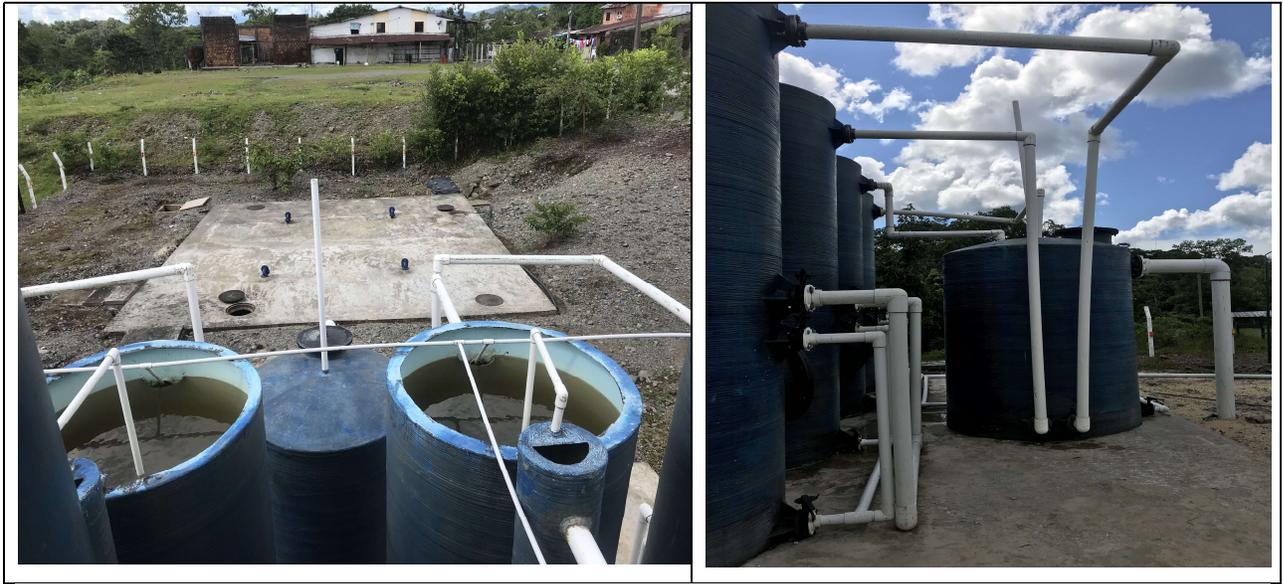
Imagen 19 Planta de Tratamiento de Agua Potable

El agua atraviesa de forma ascendente el lecho filtrante y finalmente es conducida hasta el área de agua filtrada (tanque de equilibrio superior) luego al clorinador y después al tanque de almacenamiento. La planta de tratamiento posee una escalera lateral y pasarela para facilitar el acceso a la parte superior que permite la observación segura de la operación de la planta (Manual Planta de tratamiento Soluciones Integrales Unión S.A.S).

El día 25 y 26 de septiembre de 2019 en visita de campo a la planta de tratamiento de agua potable, se observa que las instalaciones de la PTAP se encuentran en buen estado, no se detectaron filtraciones o fugas en las paredes laterales, ni indicios de pérdidas en superficie. El operador de la PTAP de turno, señaló que, el principal inconveniente de la planta de tratamiento es el suministro de los químicos utilizados en el proceso debido a las vías de acceso al Municipio. Cabe resaltar que durante la visita es utilizado un sistema de bombeo de contingencia operado por gasolina a la entrada de la planta de tratamiento el cual conduce el agua a las bandejas aireadoras ya que el prestador informa que las bombas sumergibles utilizadas para este proceso se encuentran averiadas aproximadamente hace un mes. Adicionalmente durante la visita se presentó corte en el servicio de energía sin embargo la operación de la planta se detuvo y no se puso en funcionamiento la planta eléctrica, lo cual describe el prestador por falta de combustible. No cuenta con macromedidores a la entrada ni a la salida de la planta de tratamiento.

- En el sistema de tratamiento se lleva a cabo los procesos de aireación, coagulación, floculación, sedimentación, clarificación y desinfección.
- No cuenta con macromedidores a la entrada ni a la salida de la planta de tratamiento. Estructuralmente se encuentra en buen estado, no se detectaron filtraciones o fugas en las paredes laterales, ni indicios de pérdidas en superficie.

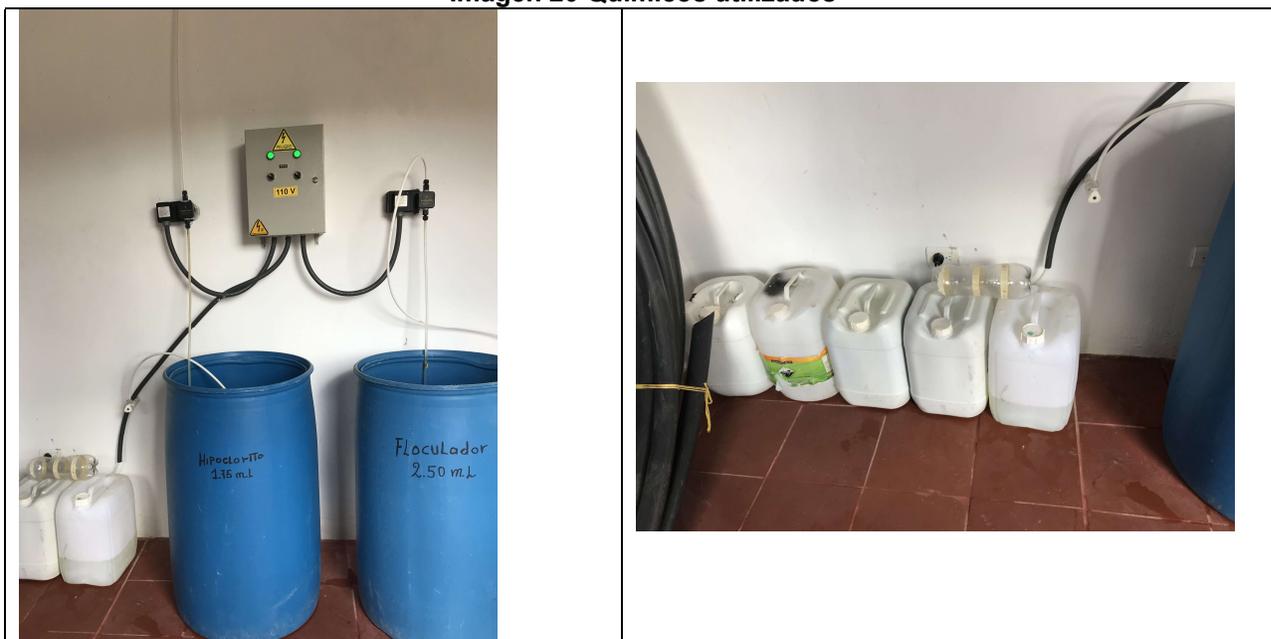
**Imagen 20 Químicos utilizados**

Durante la visita de inspección se verificó el proceso de potabilización del agua en la PTAP. Según el manual de operaciones se deberá utilizar para dosificar hidroxiclорuro de aluminio e hipoclorito de sodio, sin embargo, durante la visita se evidencia únicamente compra y envases de hipoclorito de sodio, aun envases marcados como floculante que en su etiqueta indica cloro. Los dosificadores del coagulante y desinfectante se encontraron en operación normal. El operador de turno manifestó que la dosificación quedo determinada en la entrega de la PTAP; sin embargo, el personal no demostró tener conocimiento en relación con el cálculo de dosificación ni con la diferencia entre el uso de coagulante/floculante y desinfección mediante cloro.

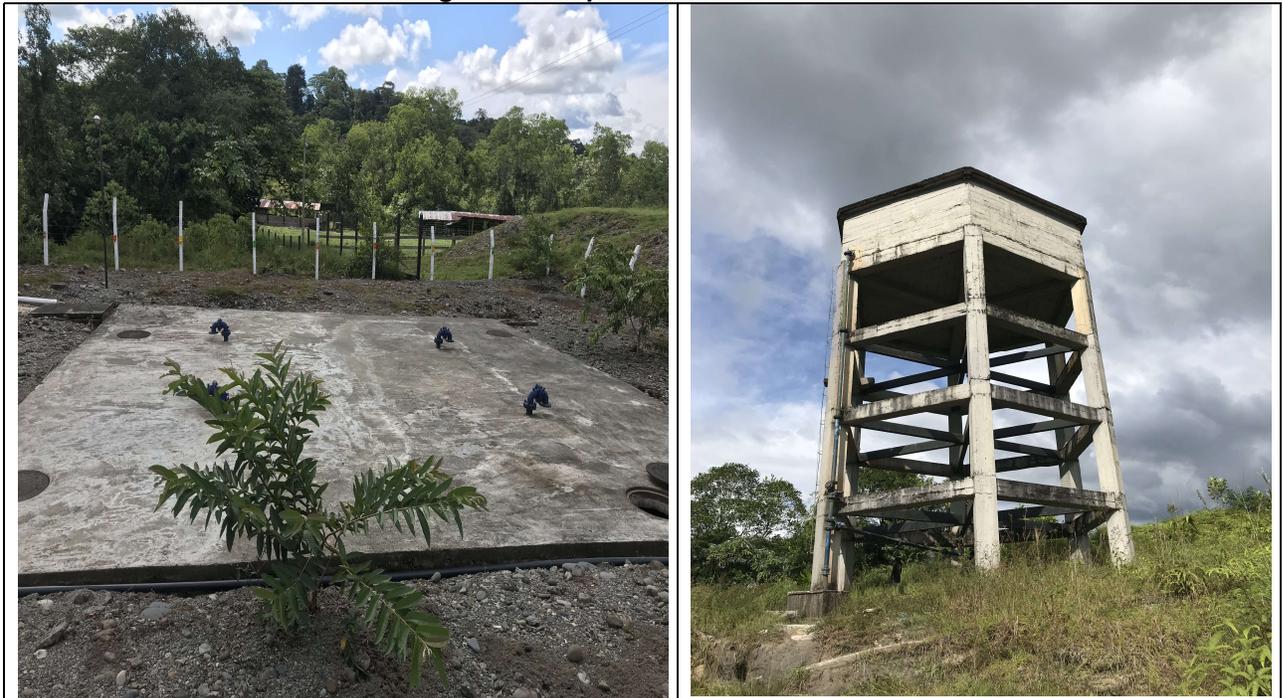
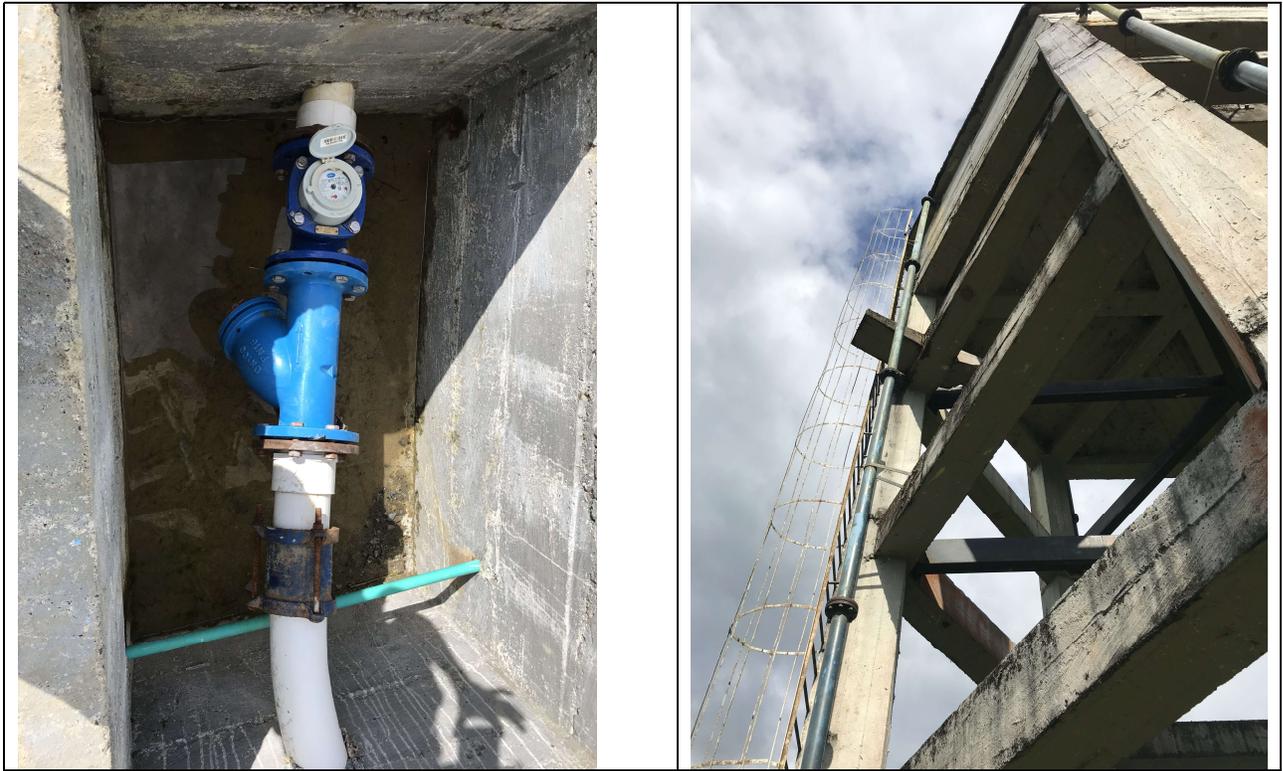
**Imagen 23 Tanques de almacenamiento**

El prestador cuenta con dos (2) tanques de almacenamiento, uno a la salida de la planta de tratamiento construido en concreto reforzado de aproximadamente 200 m<sup>3</sup>, (según datos tomados en campo). Respecto a este tanque, el prestador deberá remitir las medidas geométricas de dicho tanque y establecer la capacidad real del mismo. El segundo tanque es un tanque elevado ubicado a 250 m de la PTAP, el cual recibe el agua mediante bombeo para poder ser distribuida, este tanque tiene una capacidad de 90 m<sup>3</sup>, No se observan, en superficie, indicios de fugas o pérdidas en esta estructura.

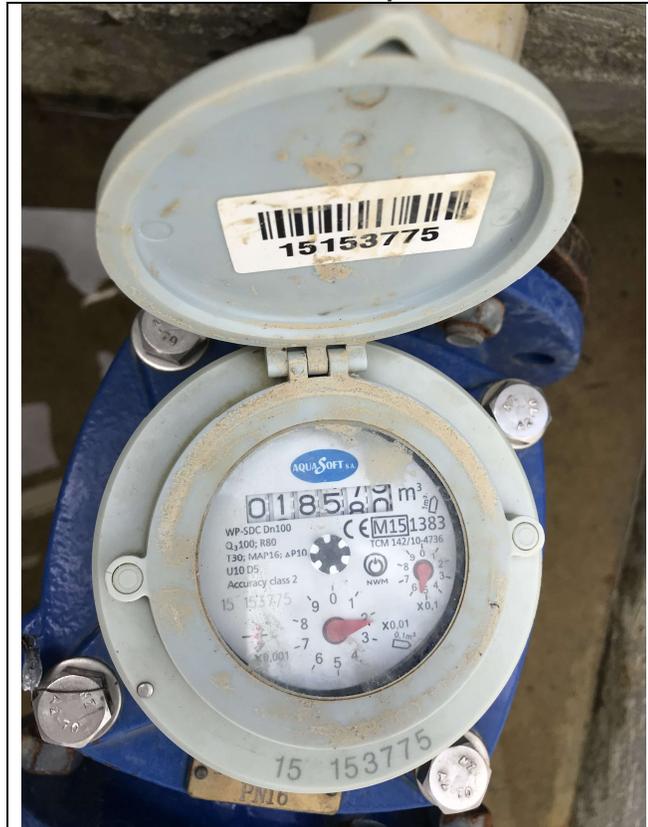
**Imagen 24 Macromedidor salida del tanque de almacenamiento elevado**

En desarrollo de la visita de inspección se estableció que la empresa no cuenta con dispositivos para la medición de caudales en los puntos requeridos normativamente únicamente a la salida del tanque de distribución.

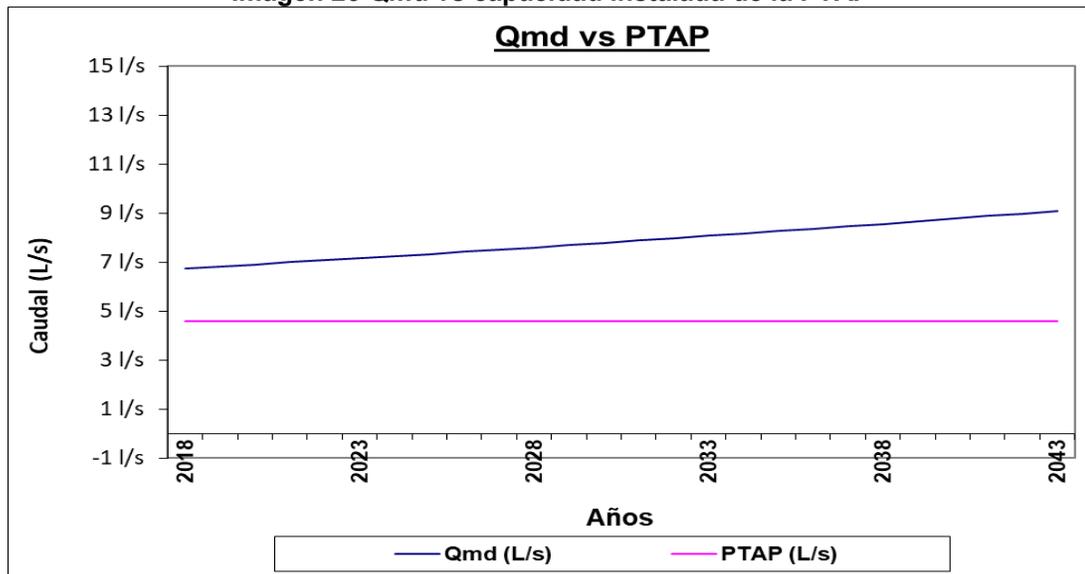
Imagen 25 Qmd vs capacidad instalada de la PTAP

De acuerdo con lo anterior, a la fecha la capacidad instalada del sistema de tratamiento del acueducto trabaja con un déficit del 32.14%, asumiendo que el sistema opera las 11 horas al día, de acuerdo con lo que reportó el prestador en visita, y que no se presenta escasez en la fuente abastecedora.

Se requiere de un caudal de 6.75 l/s para abastecer a la población atendida por este prestador, asumiendo una continuidad de 24 horas al día y con unas pérdidas teóricas del 25%. En la actualidad el caudal entregado a la red es aproximadamente de 4.58l/s, teniendo en cuenta que la operación de la planta es de 11 horas, lo que puede indicar que el caudal suministrado no es suficiente para abastecer a la población actual.

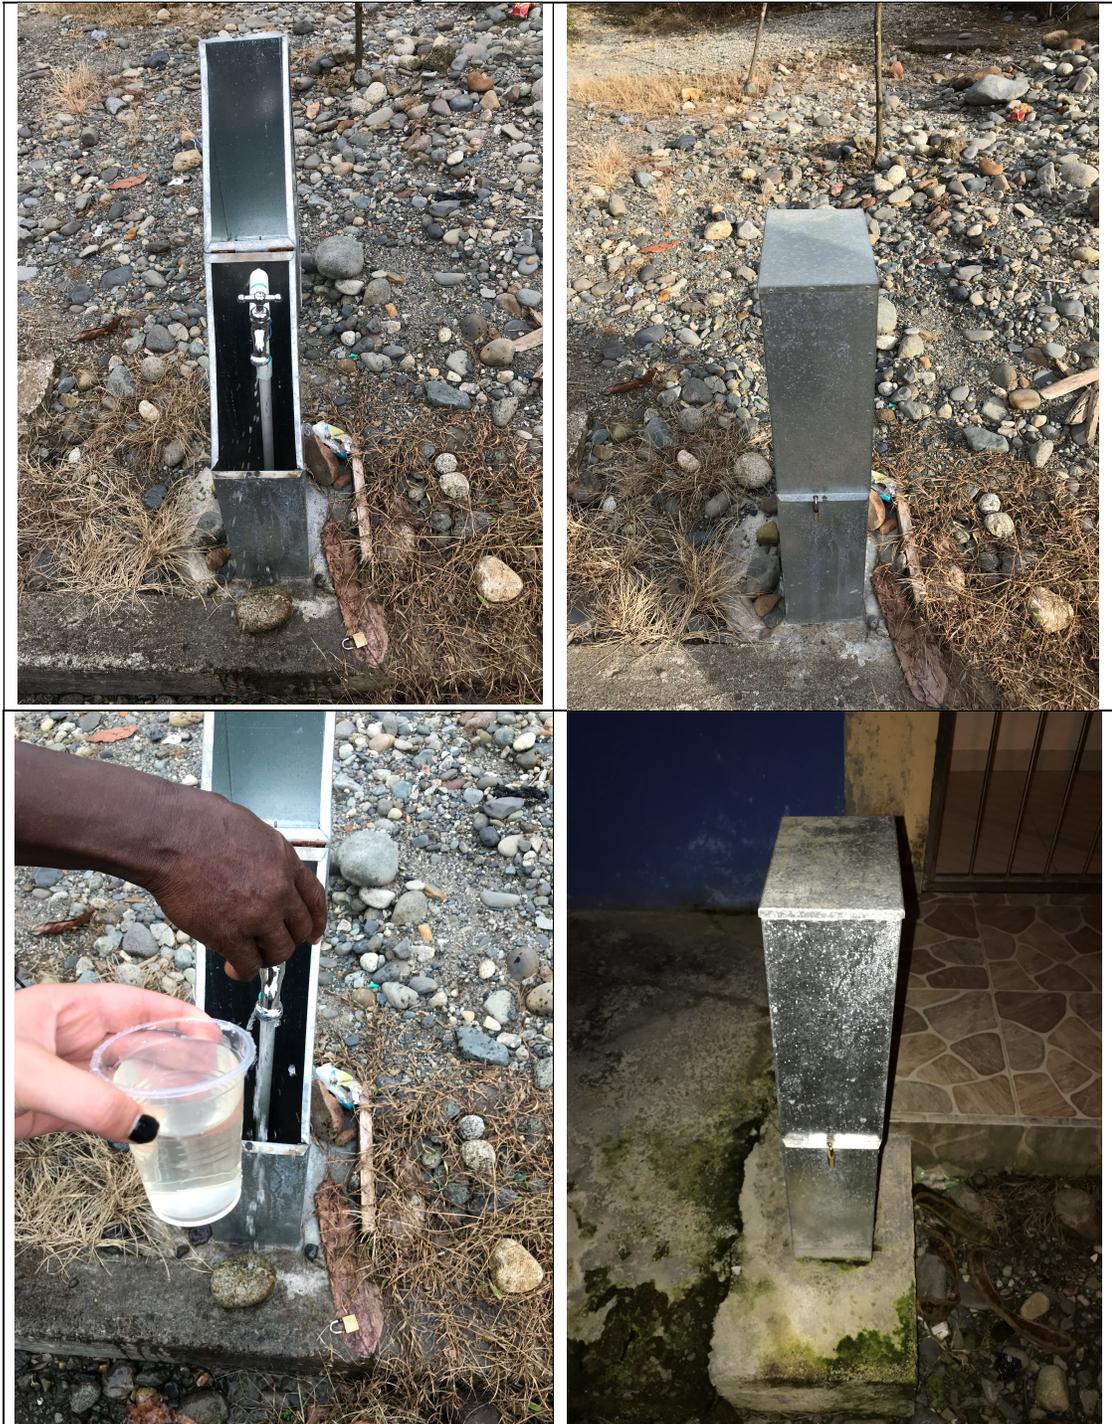
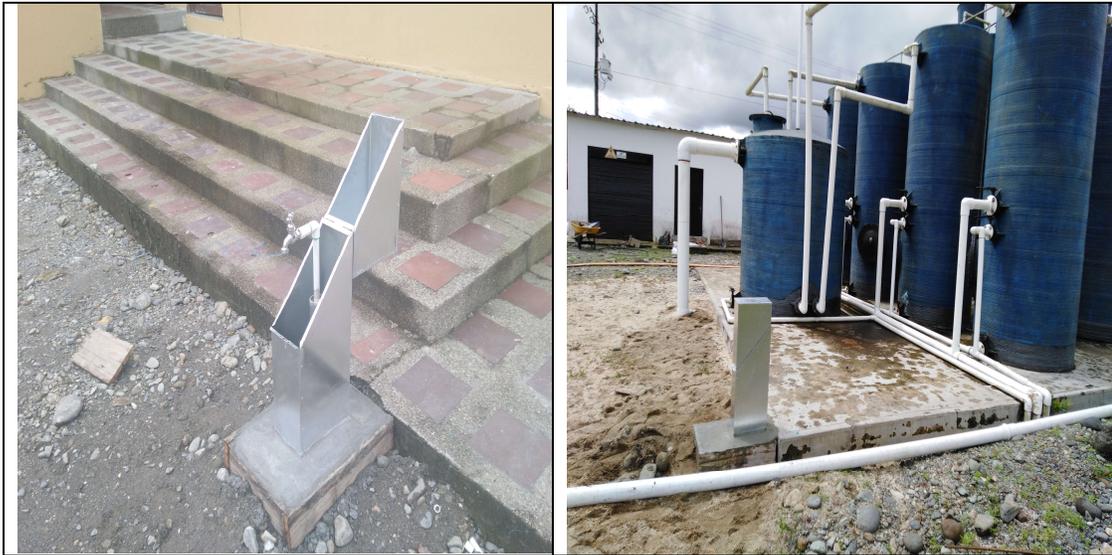
**Imagen 28 Puntos de muestreo**

- punto de muestreo.
- Punto 0007 Tanque de almacenamiento, Se observa en buen estado, cuenta con caseta y cerradura, No está señalizado con el número de punto de muestreo y tampoco se realiza la medición de presiones.

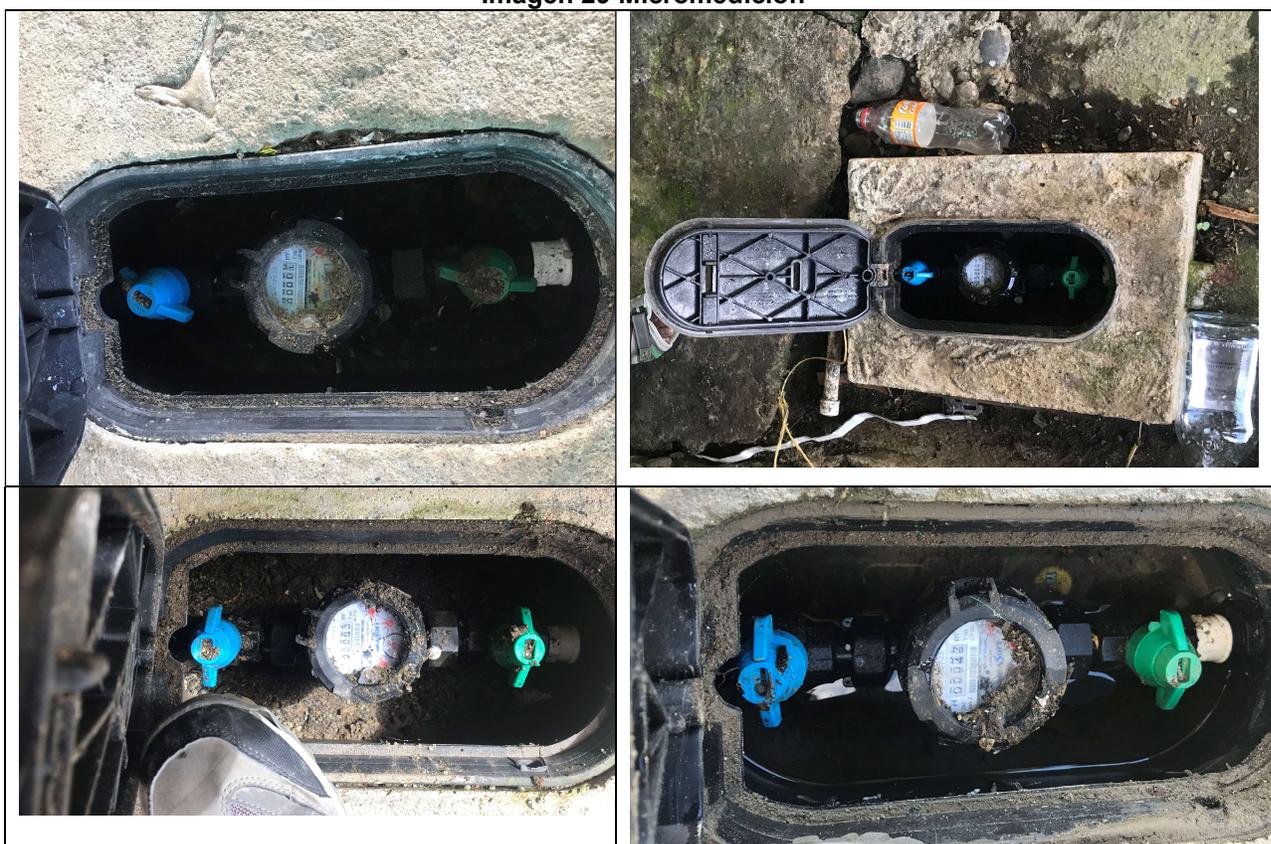
**Imagen 29 Micromedición**

Durante el recorrido de campo se verificaron acometidas domiciliarias en área urbana la mayoría de las viviendas visitadas no hacen uso de las redes de acueducto se encuentra la acometida pero no hacen uso de ella, en la totalidad de micromedidores revisados no se encontraban en funcionamiento, sin embargo algunas personas manifestaron que le llega recibo con cobro sin hacer uso del sistema y cuyos medidores marcan consumo de 0, sin embargo se encuentran presuntas diferencias en los recibos, en el cálculo de los consumos, algunos usuarios manifestaron que la empresa no les ha realizado el cobro porque la planta no se encontraba en funcionamiento lo que difiere de lo argumentado por el prestador que informa que la planta ha venido trabajando desde septiembre de 2018.

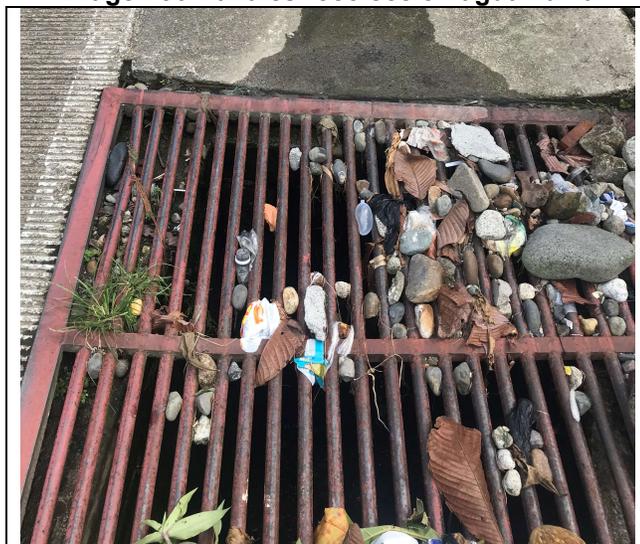
**Imagen 30 Canales recolección agua lluvia**

La cabecera municipal de Bagadó, presenta un alcantarillado que se define como sanitario, evacuándose solamente las aguas de origen doméstico, mientras que las aguas lluvias que se presentan en gran cantidad por la alta pluviosidad de la zona, drenan por la superficie de las vías su gran mayoría y en algunos sectores existen colectores o sumideros para la evacuación de estas. Según información suministrada por el fontanero existen nacimientos de agua que están conectados al alcantarillado.

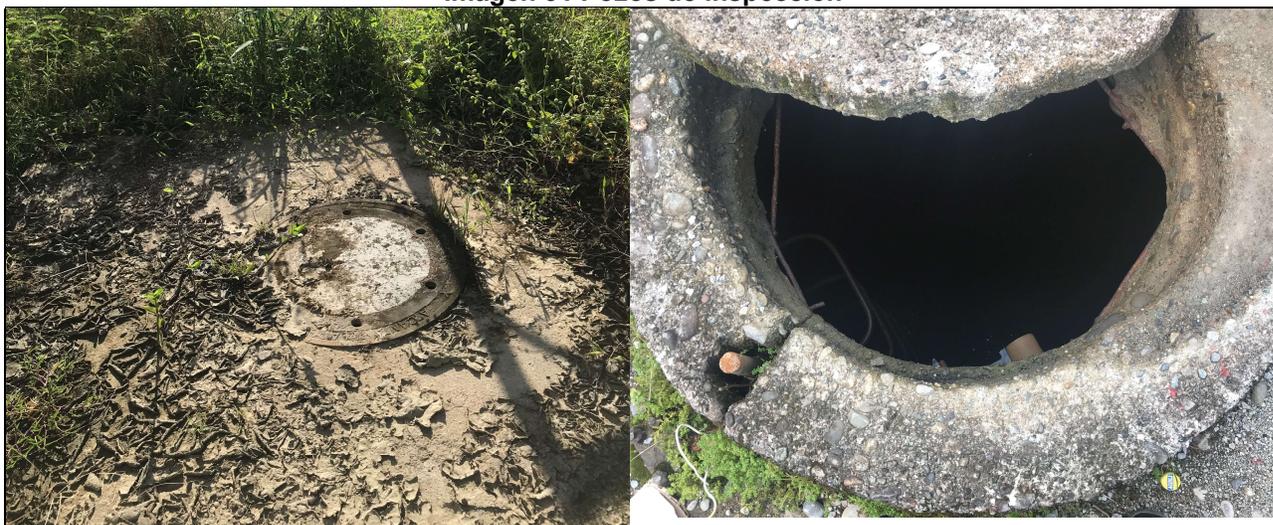
**Imagen 31 Pozos de inspección**

De acuerdo con información recaudada en visita de inspección los pozos de inspección que le permiten a la red el cambio de dirección en el alineamiento horizontal o vertical y las labores de inspección y mantenimiento general, el prestador cuenta con 93 pozos de inspección de los cuales más del 60% se encuentran en muy mal estado presuntamente, además se encontraron cajas de inspección sin el debido mantenimiento, otras no presentan flujo para ningún lado debido a los tramos obstruidos por lo que no se le realiza mantenimiento alguno a estos. Las profundidades de dichos pozos oscilan entre 0.85m a 4m se presentan acumulación de sedimentos y residuos sólidos en algunas de estas estructuras, así como el crecimiento de especies vegetales en los bordes de tapas y al interior de sumideros.

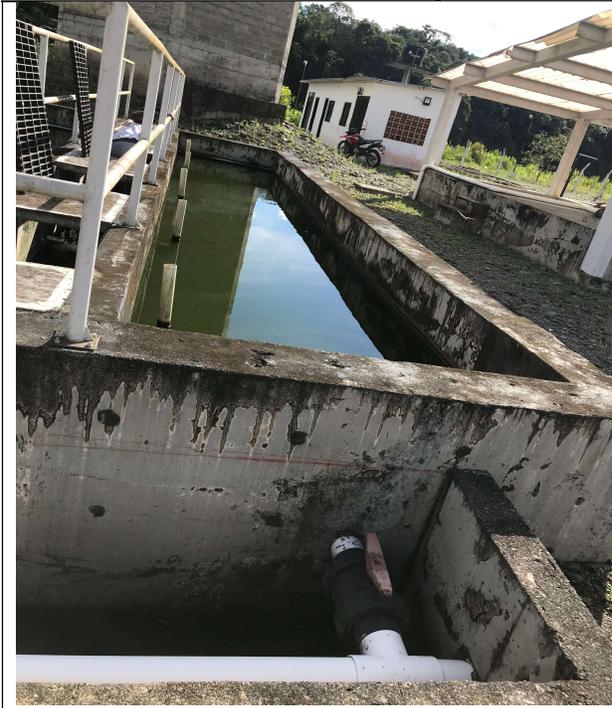
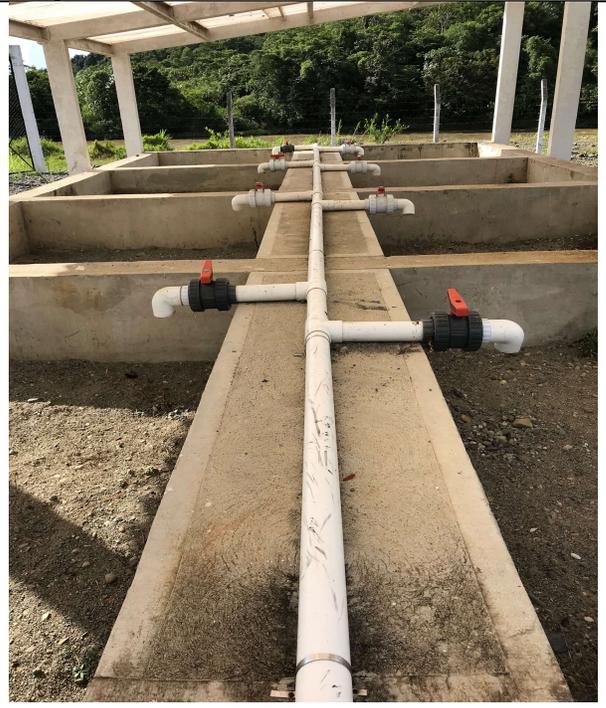
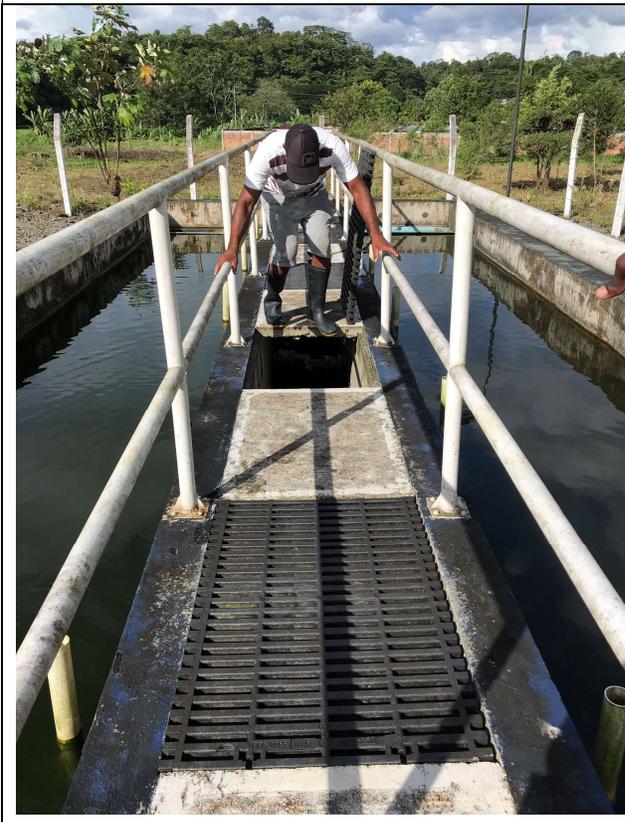
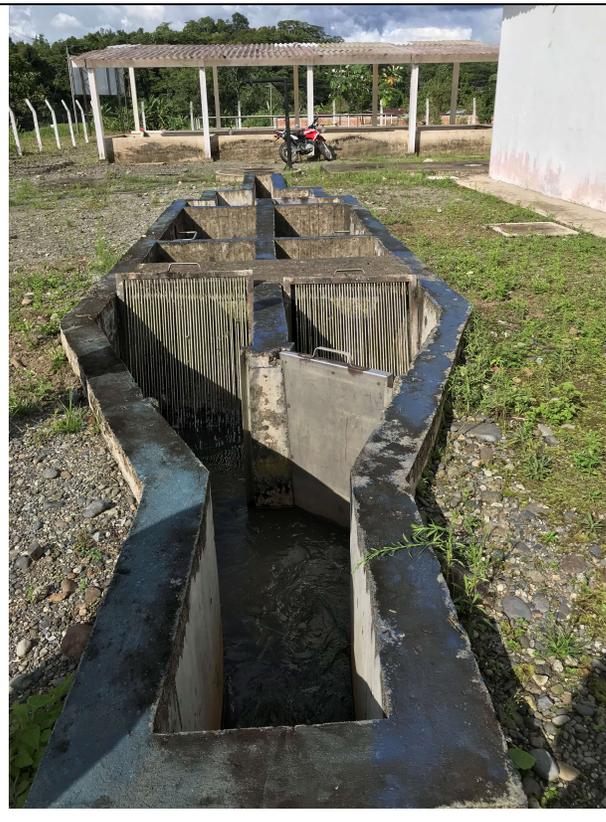
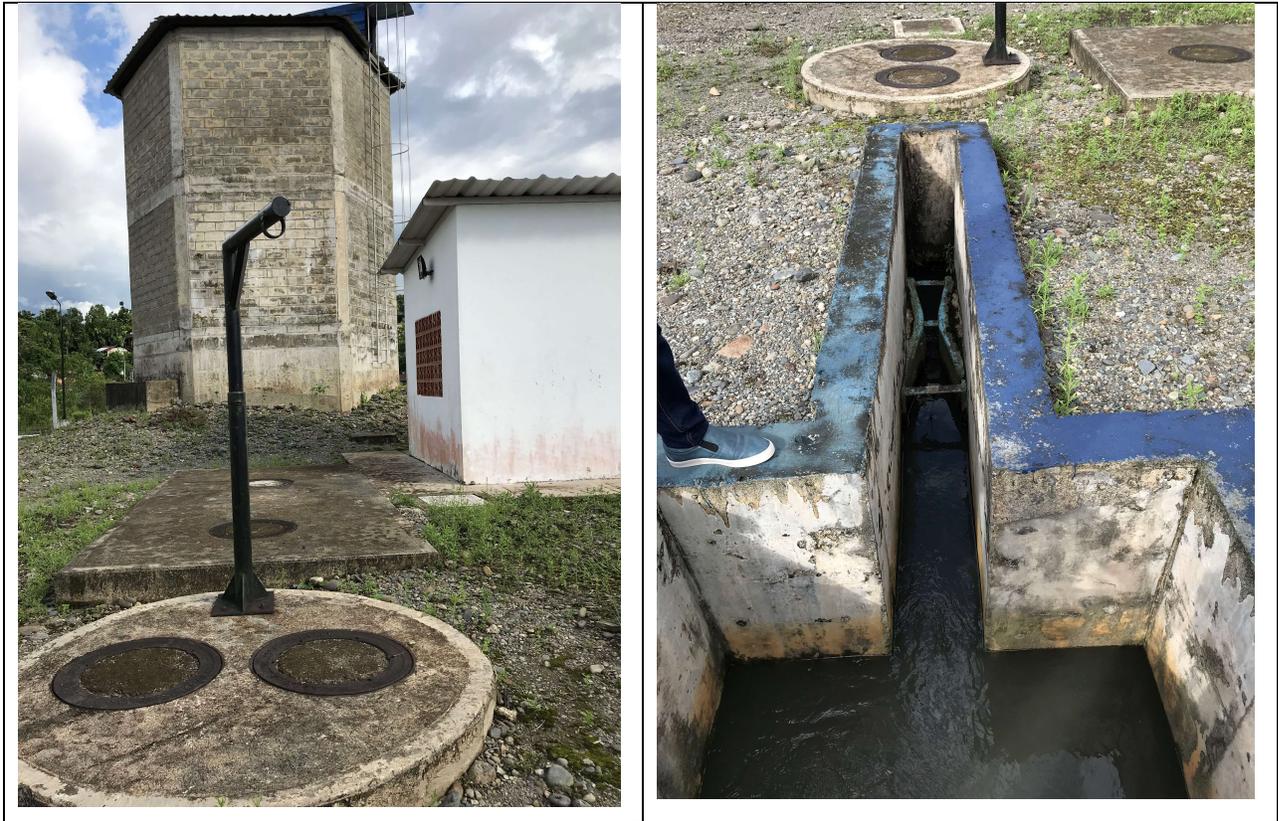
Imagen 32 Tratamiento aguas residuales

- Estación elevadora de aguas residuales (E.B.A.R.) a planta de tratamiento de aguas residuales
- Desarenador (sistema de tratamiento preliminar)
- Estación elevadora de aguas residuales (E.B.A.R.) a filtro percolador
- Filtro percolador
- Sedimentador secundario:
- Lechos de secado:
- Tanque de contacto de cloro
- Suministro e instalación de tubería para P.T.A.R.
- Caseta de control
- Redes eléctricas y componentes eléctricos para PTAR
- Estación elevadora de aguas residuales
- Redes eléctricas y componentes eléctricos para EBAR

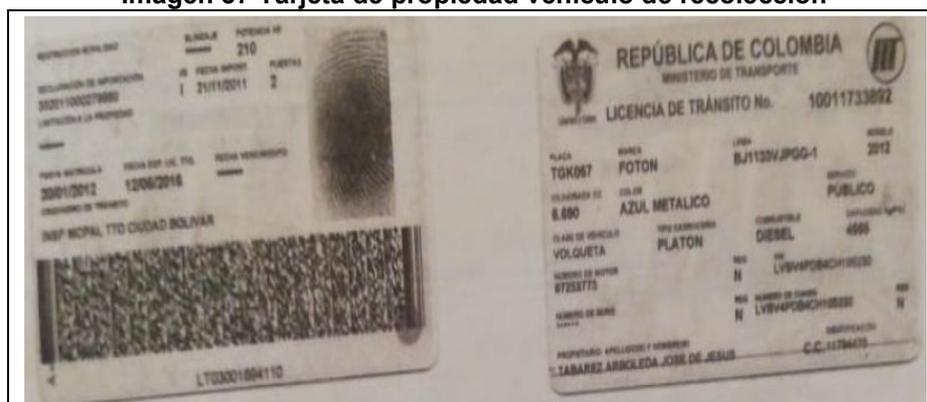
Imagen 37 Tarjeta de propiedad vehículo de recolección

El transporte se efectúa en un vehículo tipo volqueta, tipo platón marca FOTON, modelo 2012 la cual cuenta con las siguientes especificaciones.

**Capacidad del Vehículo:** 7 Toneladas

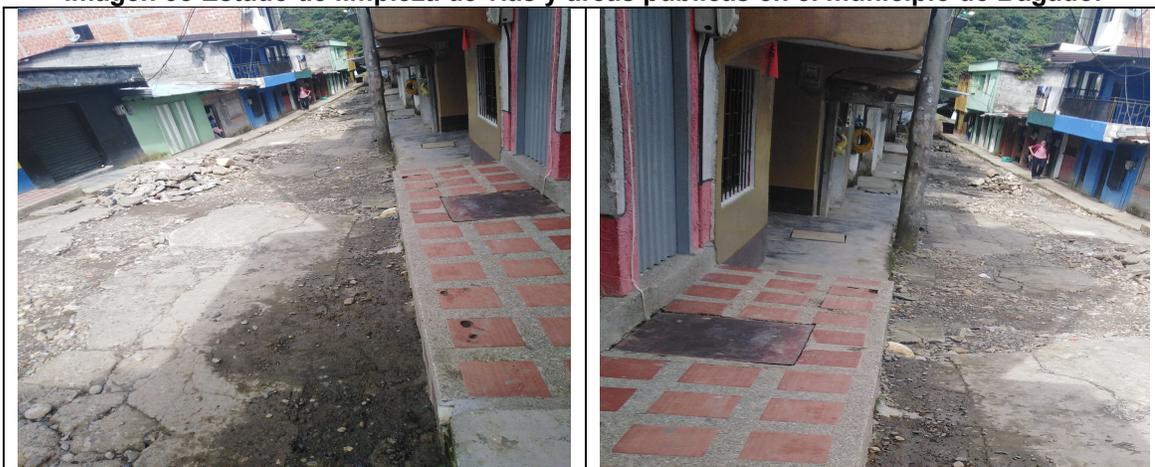
**Imagen 38 Estado de limpieza de vías y áreas públicas en el municipio de Bagadó.**

Manual. Se realiza en las vías adyacentes la vía pavimentada principal del municipio y en el parque principal del municipio.

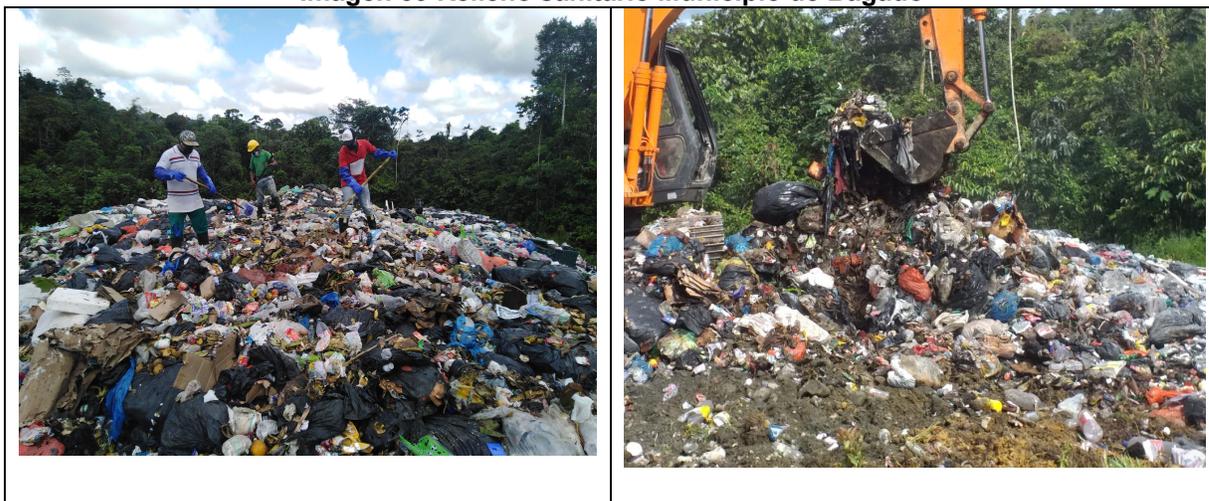
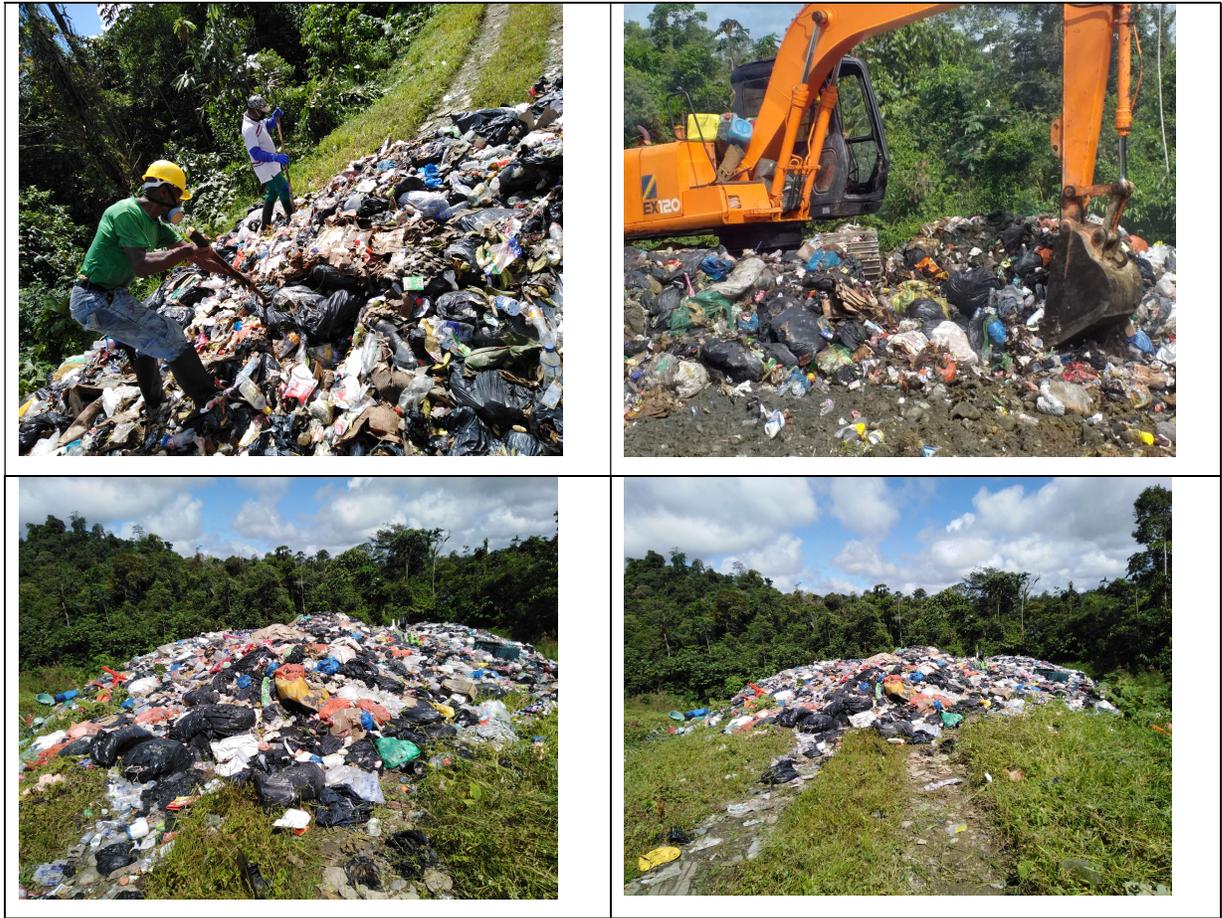
**Imagen 39 Relleno sanitario Municipio de Bagadó**

En desarrollo de la visita de inspección realizada al prestador Municipio de Bagadó, por condiciones de seguridad en la zona no se pudo realizar una inspección visual del relleno Sanitario, sin embargo, el prestador informa que actualmente se está utilizando como botadero a cielo abierto, no realiza pesaje ni tiene evidencia de las toneladas dispuestas en el relleno, afirma que por falta de maquinaria no han podido realizar la disposición correcta de los residuos en el relleno. Las siguientes imágenes son aportadas por el prestador durante la visita, el relleno se encuentra ubicado a 4 km del casco urbano, cuenta con permisos ambientales, tiene una proyección de vida útil de 30 años, las vías de acceso se encuentran pavimentadas 2km y 2km en tierra, actualmente se encuentra activa una de las celdas, cuenta con puesta de acceso en malla, cuenta con cerramiento perimetral en alambre de púas, no cuenta con bascula de pesaje, no cuenta con zona de descarga de lixiviados, es operado por los mismos operarios de la volqueta que hace entrega de los residuos en el sitio, no cuenta con descripción del manejo de lluvias y aguas de escorrentía de la zona, no cuenta con canales perimetrales, no realizan cubrimiento de los residuos, realizan compactación manual o pocas veces con maquinaria, no cuentan con control de vectores y roedores, no cuentan con control o monitoreo de gases, no realizan control de olores, el control de lixiviados del relleno se realiza mediante un pozo séptico.
