EVALUACIÓN INTEGRAL DE PRESTADORES

MUNICIPIO DE BAGADO

**SUPERINTENDENCIA DELEGADA PARA ACUEDUCTO,
ALCANTARILLADO y AESO**

MUNICIPIO DE BAGADO ANALISIS 2018-2017

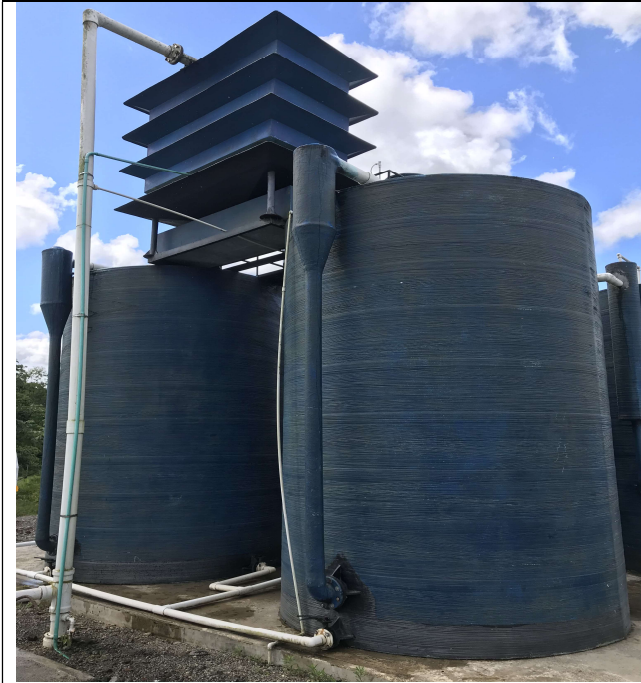
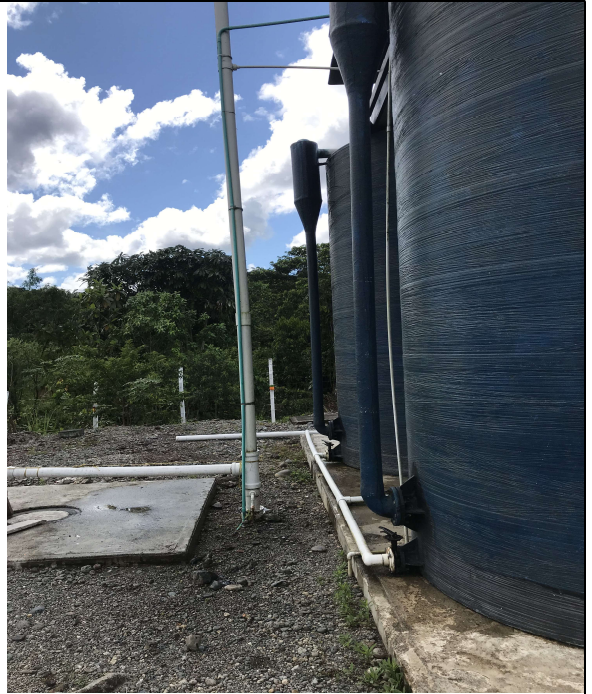
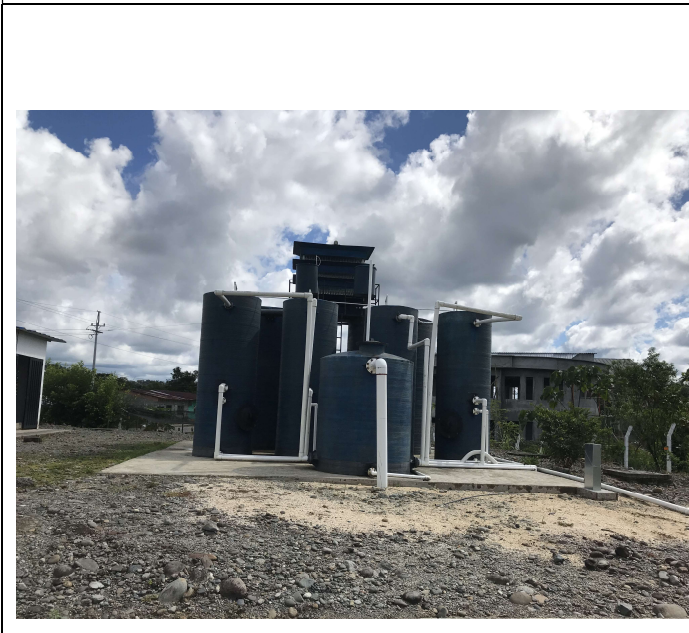
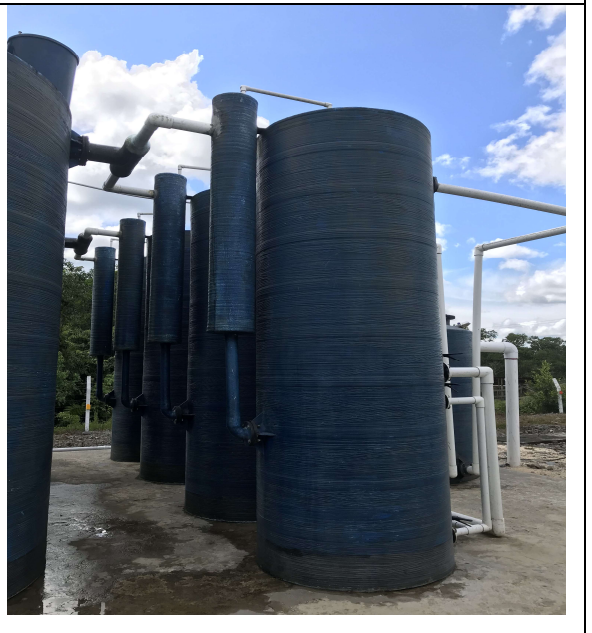
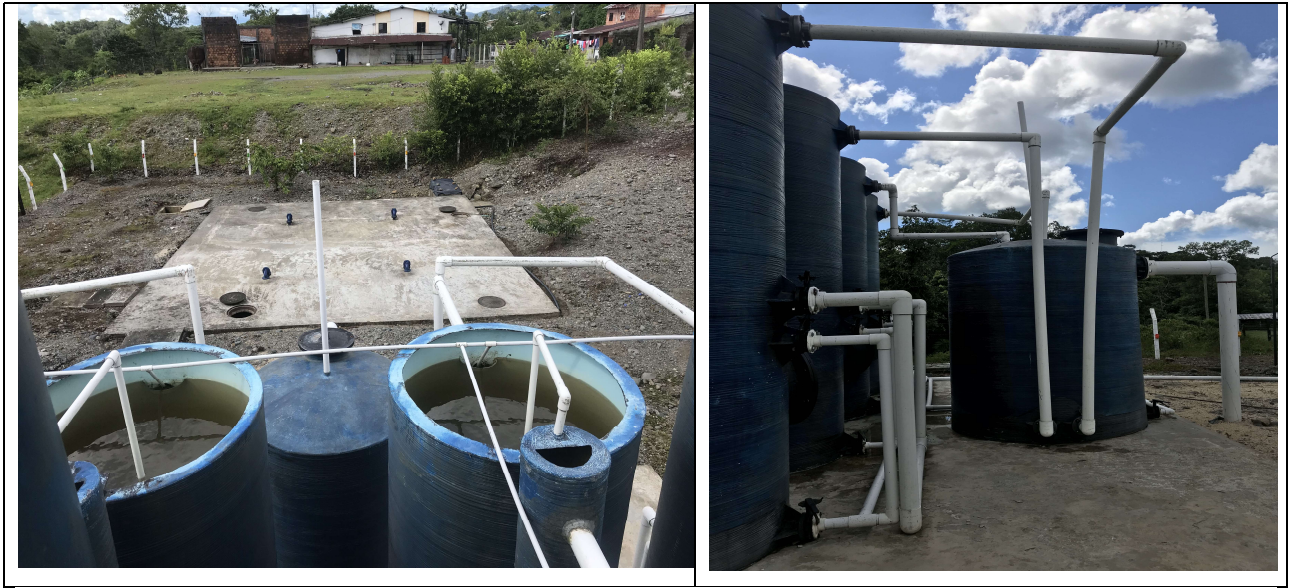
Imagen 19 Planta de Tratamiento de Agua Potable

El agua atraviesa de forma ascendente el lecho filtrante y finalmente es conducida hasta el área de agua filtrada (tanque de equilibrio superior) luego al clorinador y después al tanque de almacenamiento. La planta de tratamiento posee una escalera lateral y pasarela para facilitar el acceso a la parte superior que permite la observación segura de la operación de la planta (Manual Planta de tratamiento Soluciones Integrales Unión S.A.S).

El día 25 y 26 de septiembre de 2019 en visita de campo a la planta de tratamiento de agua potable, se observa que las instalaciones de la PTAP se encuentran en buen estado, no se detectaron filtraciones o fugas en las paredes laterales, ni indicios de pérdidas en superficie. El operador de la PTAP de turno, señaló que, el principal inconveniente de la planta de tratamiento es el suministro de los químicos utilizados en el proceso debido a las vías de acceso al Municipio. Cabe resaltar que durante la visita es utilizado un sistema de bombeo de contingencia operado por gasolina a la entrada de la planta de tratamiento el cual conduce el agua a las bandejas aireadoras ya que el prestador informa que las bombas sumergibles utilizadas para este proceso se encuentran averiadas aproximadamente hace un mes. Adicionalmente durante la visita se presentó corte en el servicio de energía sin embargo la operación de la planta se detuvo y no se puso en funcionamiento la planta eléctrica, lo cual describe el prestador por falta de combustible. No cuenta con macromedidores a la entrada ni a la salida de la planta de tratamiento.

- En el sistema de tratamiento se lleva a cabo los procesos de aireación, coagulación, floculación, sedimentación, clarificación y desinfección.
- No cuenta con macromedidores a la entrada ni a la salida de la planta de tratamiento. Estructuralmente se encuentra en buen estado, no se detectaron filtraciones o fugas en las paredes laterales, ni indicios de pérdidas en superficie.

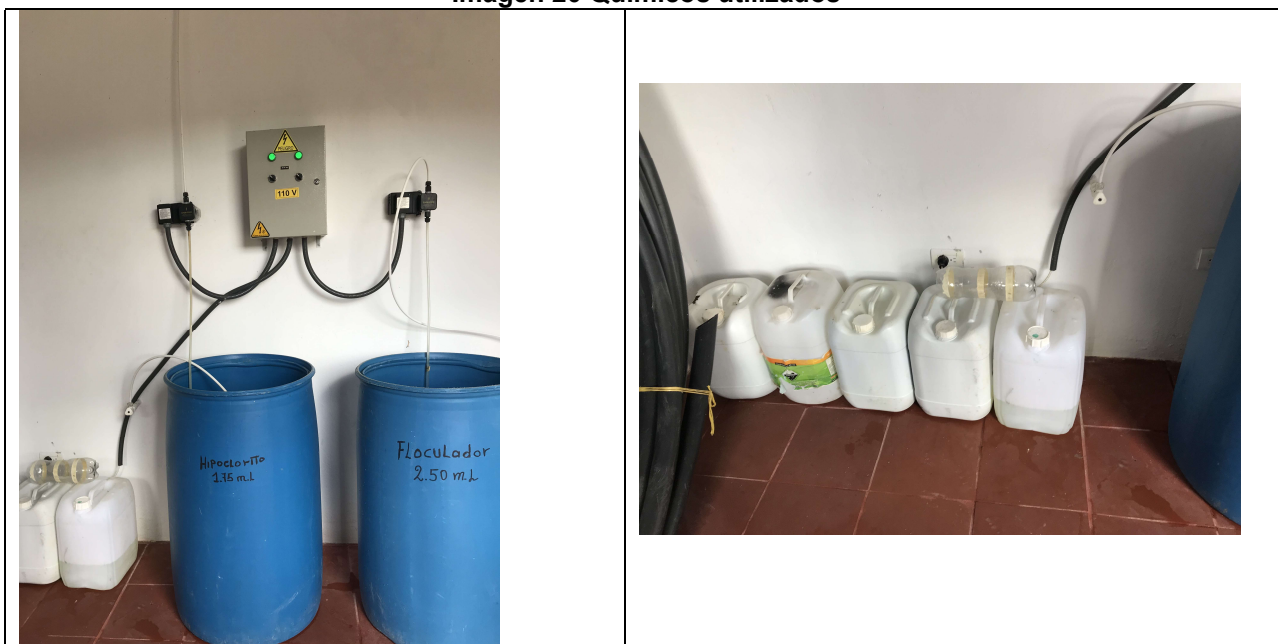
Imagen 20 Químicos utilizados

Durante la visita de inspección se verificó el proceso de potabilización del agua en la PTAP. Según el manual de operaciones se deberá utilizar para dosificar hidroxiclорuro de aluminio e hipoclorito de sodio, sin embargo, durante la visita se evidencia únicamente compra y envases de hipoclorito de sodio, aun envases marcados como floculante que en su etiqueta indica cloro. Los dosificadores del coagulante y desinfectante se encontraron en operación normal. El operador de turno manifestó que la dosificación quedo determinada en la entrega de la PTAP; sin embargo, el personal no demostró tener conocimiento en relación con el cálculo de dosificación ni con la diferencia entre el uso de coagulante/floculante y desinfección mediante cloro.

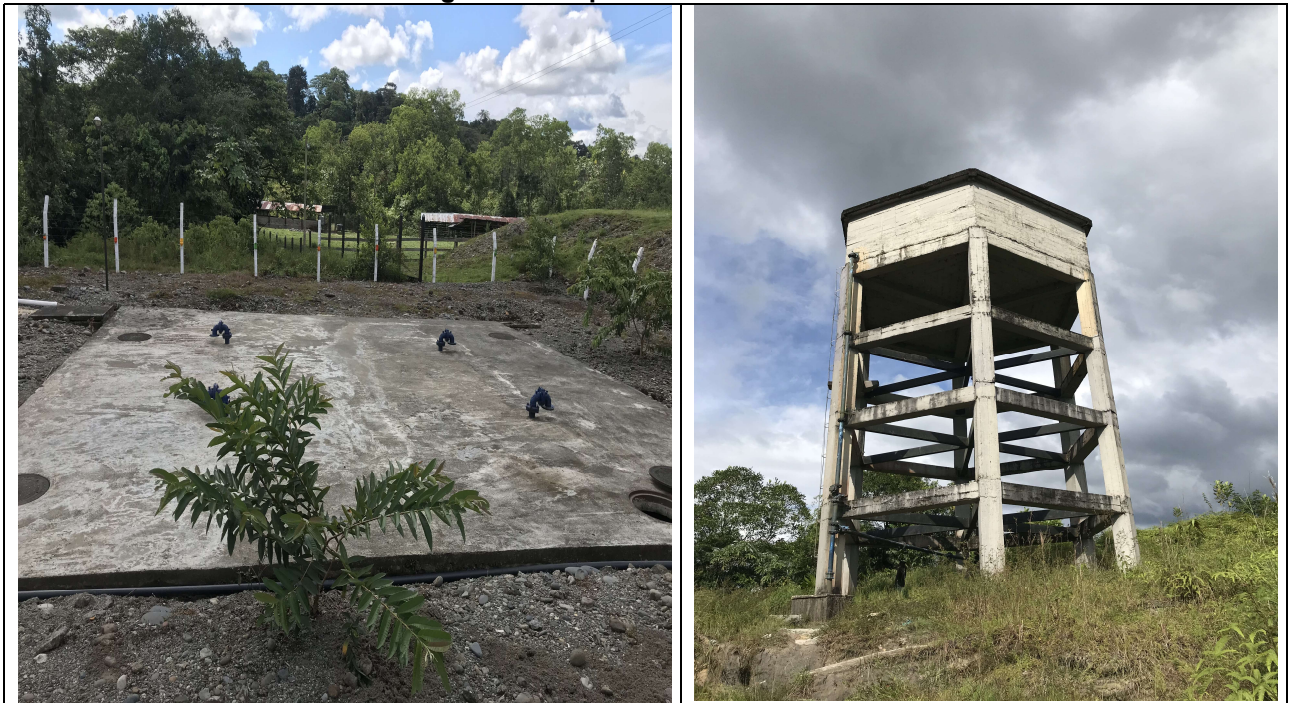
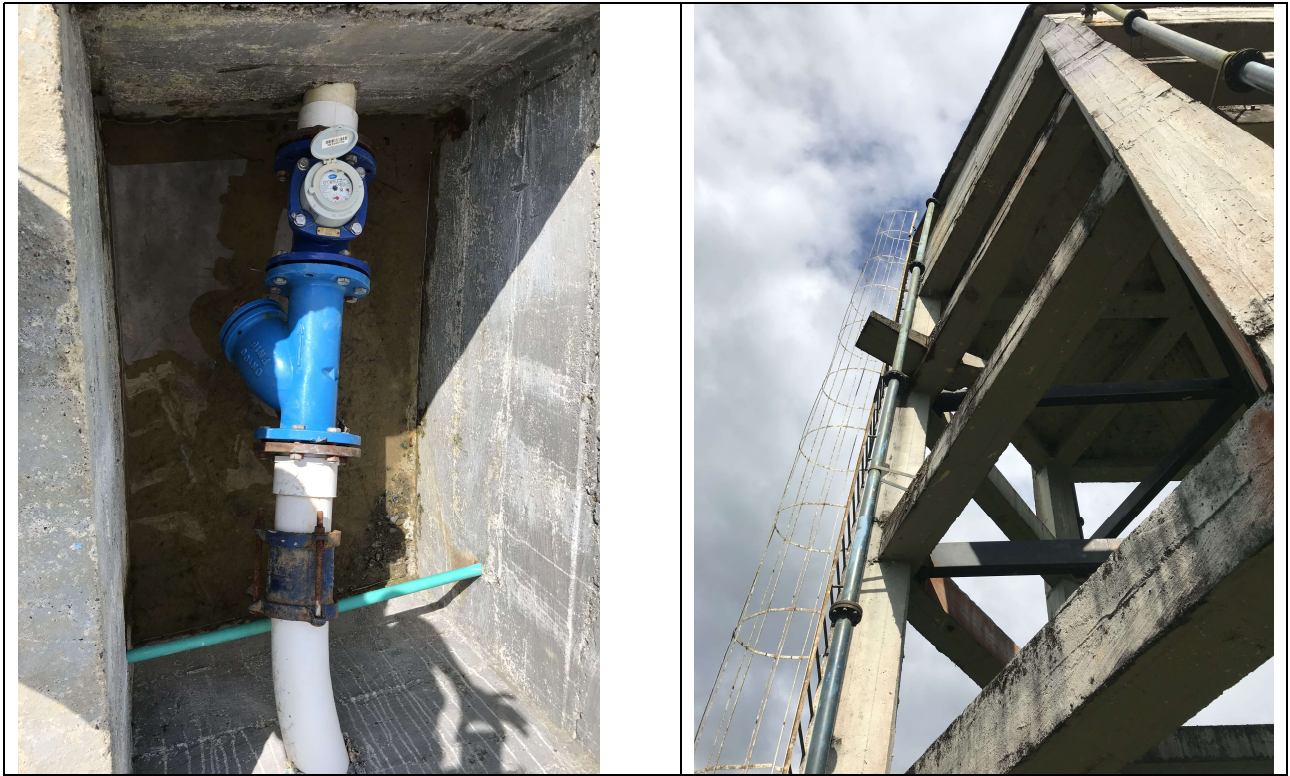
Imagen 23 Tanques de almacenamiento

El prestador cuenta con dos (2) tanques de almacenamiento, uno a la salida de la planta de tratamiento construido en concreto reforzado de aproximadamente 200 m³, (según datos tomados en campo). Respecto a este tanque, el prestador deberá remitir las medidas geométricas de dicho tanque y establecer la capacidad real del mismo. El segundo tanque es un tanque elevado ubicado a 250 m de la PTAP, el cual recibe el agua mediante bombeo para poder ser distribuida, este tanque tiene una capacidad de 90 m³, No se observan, en superficie, indicios de fugas o pérdidas en esta estructura.

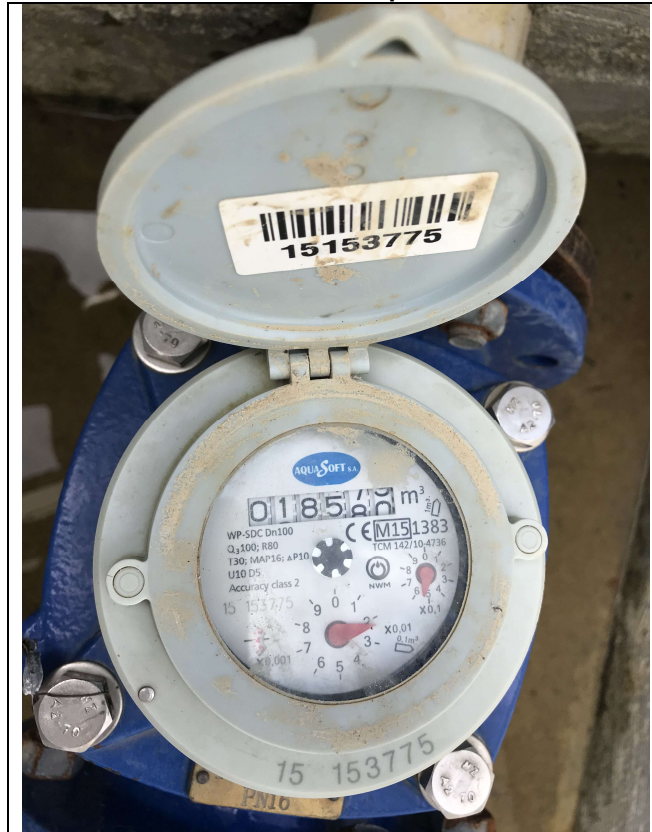
Imagen 24 Macromedidor salida del tanque de almacenamiento elevado

En desarrollo de la visita de inspección se estableció que la empresa no cuenta con dispositivos para la medición de caudales en los puntos requeridos normativamente únicamente a la salida del tanque de distribución.

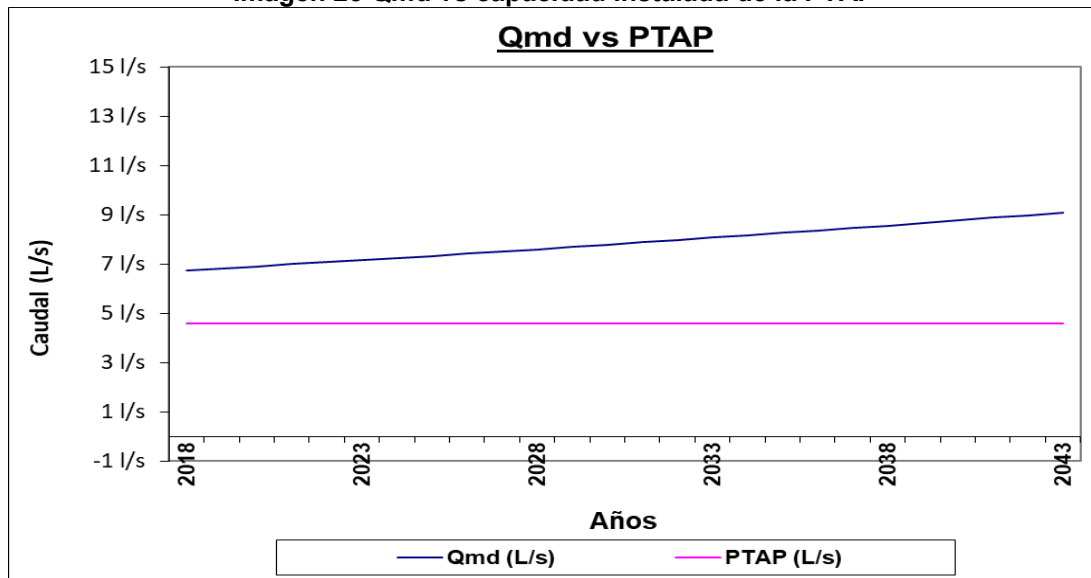
Imagen 25 Qmd vs capacidad instalada de la PTAP

De acuerdo con lo anterior, a la fecha la capacidad instalada del sistema de tratamiento del acueducto trabaja con un déficit del 32.14%, asumiendo que el sistema opera las 11 horas al día, de acuerdo con lo que reportó el prestador en visita, y que no se presenta escasez en la fuente abastecedora.

Se requiere de un caudal de 6.75 l/s para abastecer a la población atendida por este prestador, asumiendo una continuidad de 24 horas al día y con unas pérdidas teóricas del 25%. En la actualidad el caudal entregado a la red es aproximadamente de 4.58l/s, teniendo en cuenta que la operación de la planta es de 11 horas, lo que puede indicar que el caudal suministrado no es suficiente para abastecer a la población actual.

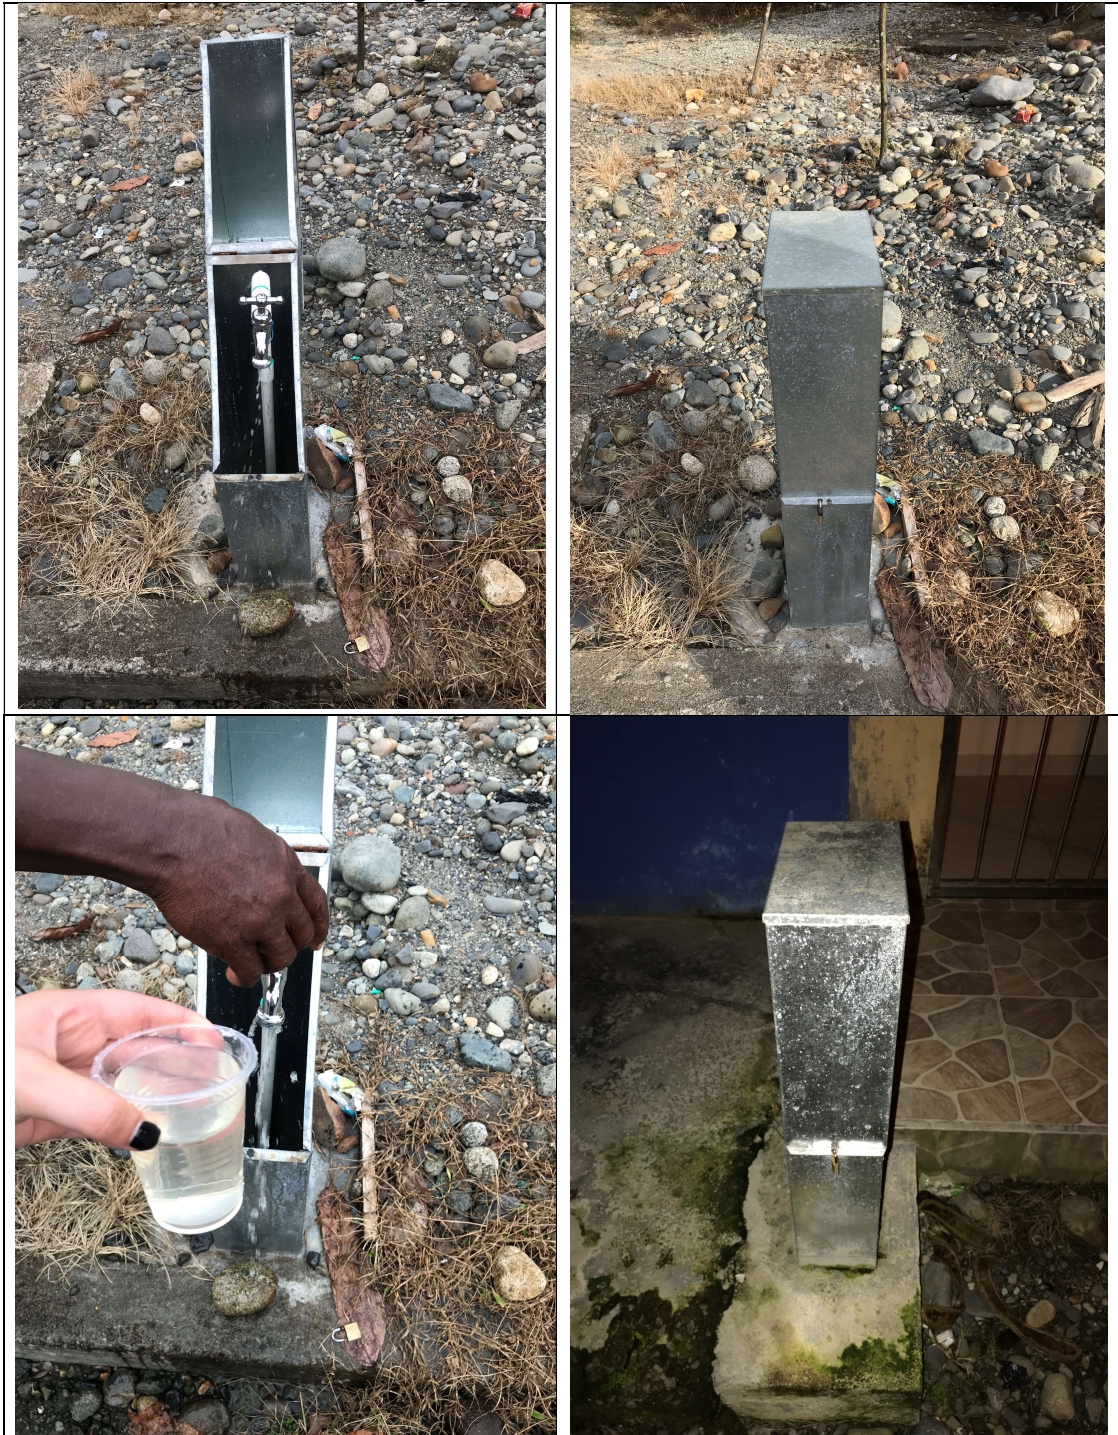
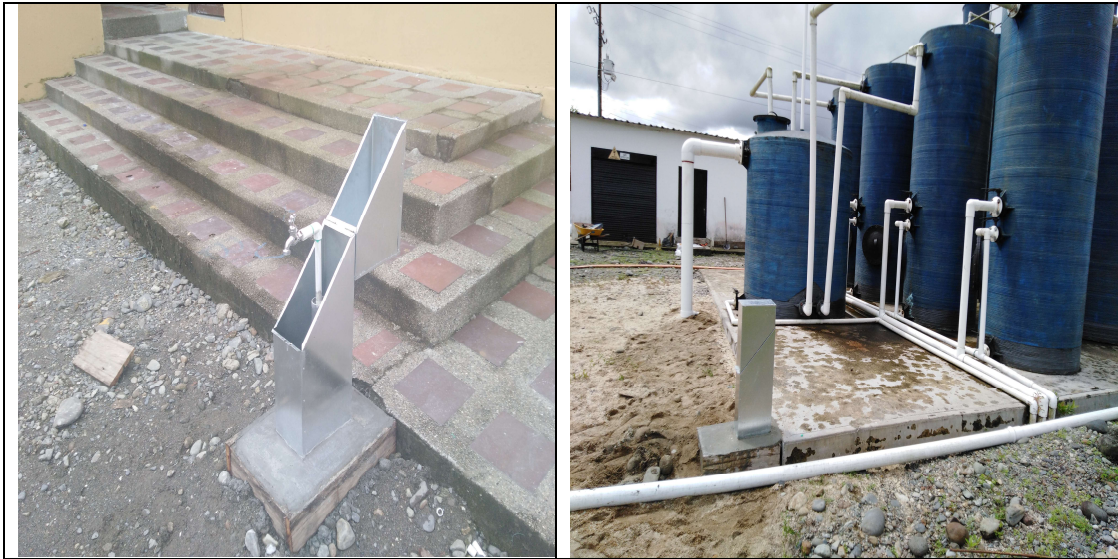
Imagen 28 Puntos de muestreo

- punto de muestreo.
- Punto 0007 Tanque de almacenamiento, Se observa en buen estado, cuenta con caseta y cerradura, No está señalizado con el número de punto de muestreo y tampoco se realiza la medición de presiones.

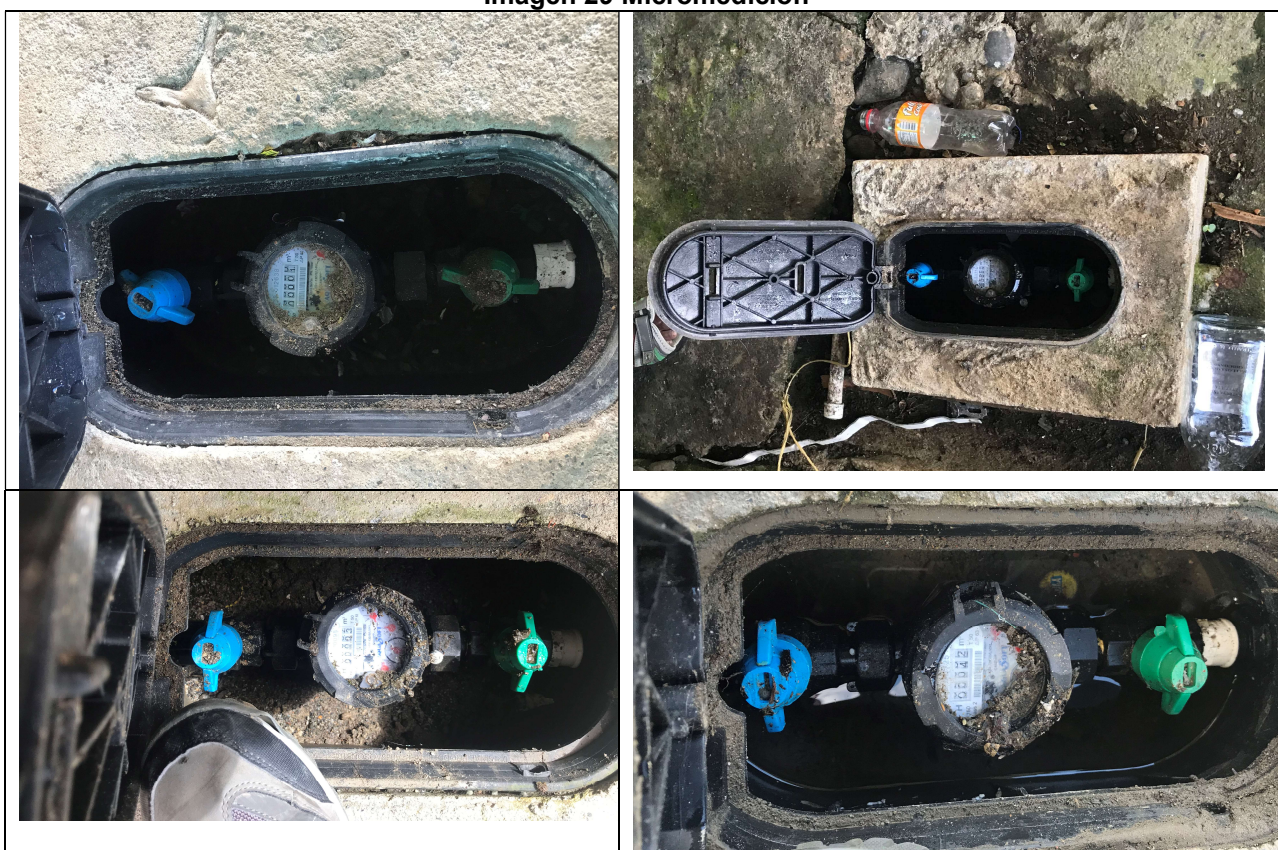
Imagen 29 Micromedición

Durante el recorrido de campo se verificaron acometidas domiciliarias en área urbana la mayoría de las viviendas visitadas no hacen uso de las redes de acueducto se encuentra la acometida pero no hacen uso de ella, en la totalidad de micromedidores revisados no se encontraban en funcionamiento, sin embargo algunas personas manifestaron que le llega recibo con cobro sin hacer uso del sistema y cuyos medidores marcan consumo de 0, sin embargo se encuentran presuntas diferencias en los recibos, en el cálculo de los consumos, algunos usuarios manifestaron que la empresa no les ha realizado el cobro porque la planta no se encontraba en funcionamiento lo que difiere de lo argumentado por el prestador que informa que la planta ha venido trabajando desde septiembre de 2018.

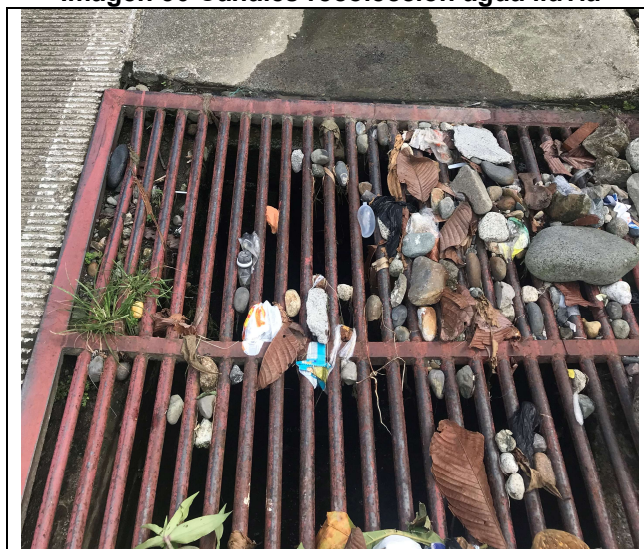
Imagen 30 Canales recolección agua lluvia

La cabecera municipal de Bagadó, presenta un alcantarillado que se define como sanitario, evacuándose solamente las aguas de origen doméstico, mientras que las aguas lluvias que se presentan en gran cantidad por la alta pluviosidad de la zona, drenan por la superficie de las vías su gran mayoría y en algunos sectores existen colectores o sumideros para la evacuación de estas. Según información suministrada por el fontanero existen nacimientos de agua que están conectados al alcantarillado.

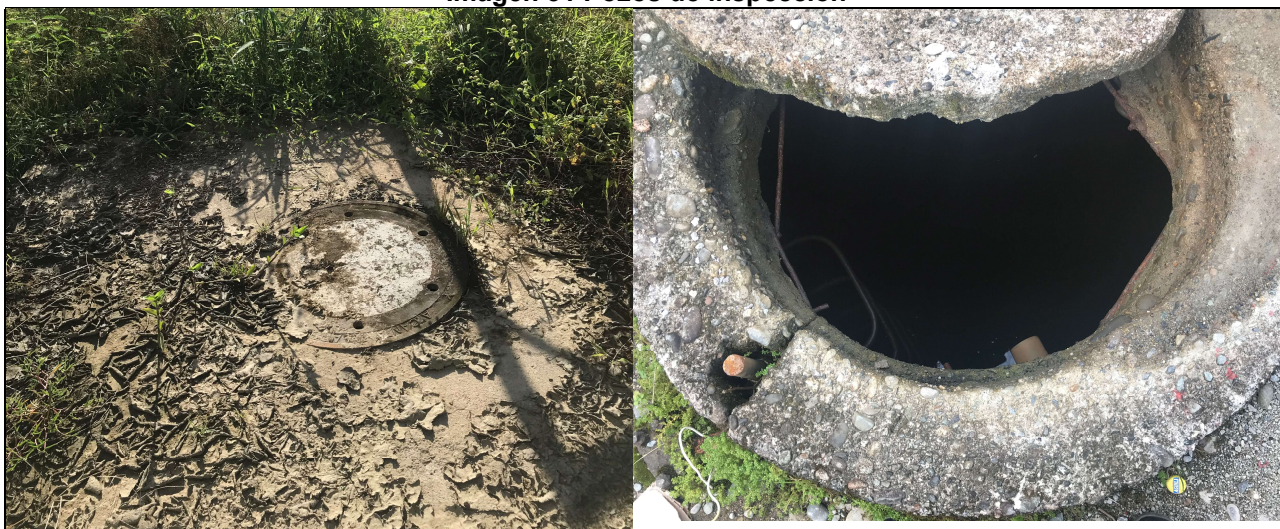
Imagen 31 Pozos de inspección

De acuerdo con información recaudada en visita de inspección los pozos de inspección que le permiten a la red el cambio de dirección en el alineamiento horizontal o vertical y las labores de inspección y mantenimiento general, el prestador cuenta con 93 pozos de inspección de los cuales más del 60% se encuentran en muy mal estado presuntamente, además se encontraron cajas de inspección sin el debido mantenimiento, otras no presentan flujo para ningún lado debido a los tramos obstruidos por lo que no se le realiza mantenimiento alguno a estos. Las profundidades de dichos pozos oscilan entre 0.85m a 4m se presentan acumulación de sedimentos y residuos sólidos en algunas de estas estructuras, así como el crecimiento de especies vegetales en los bordes de tapas y al interior de sumideros.

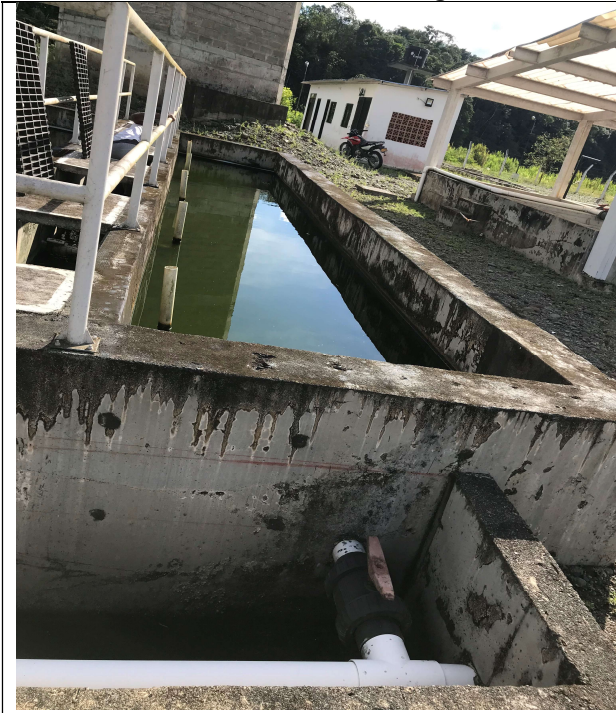
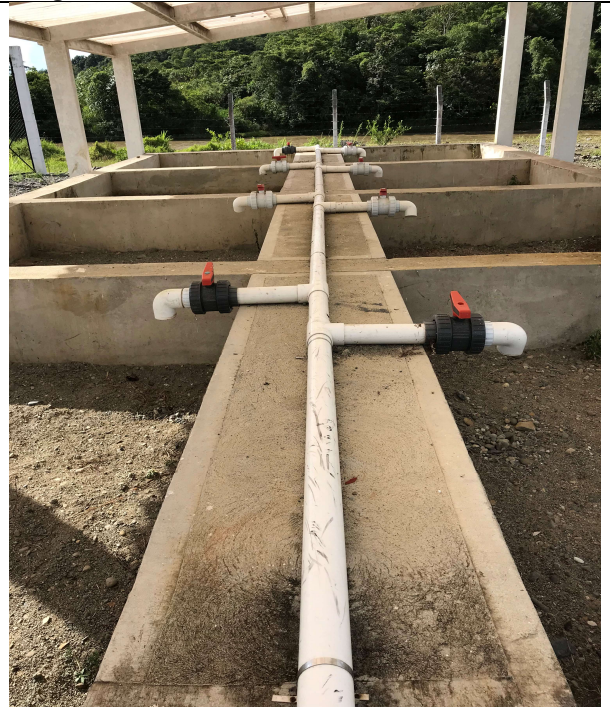
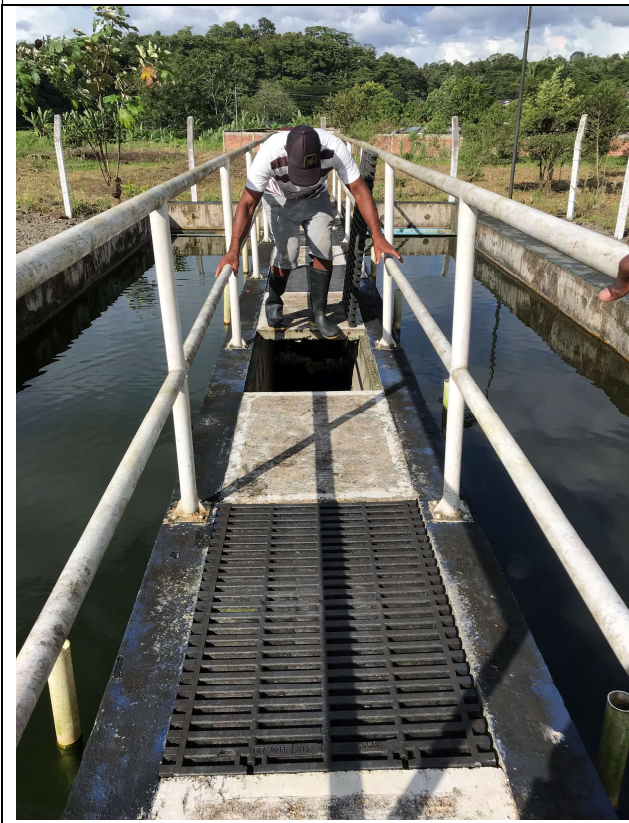
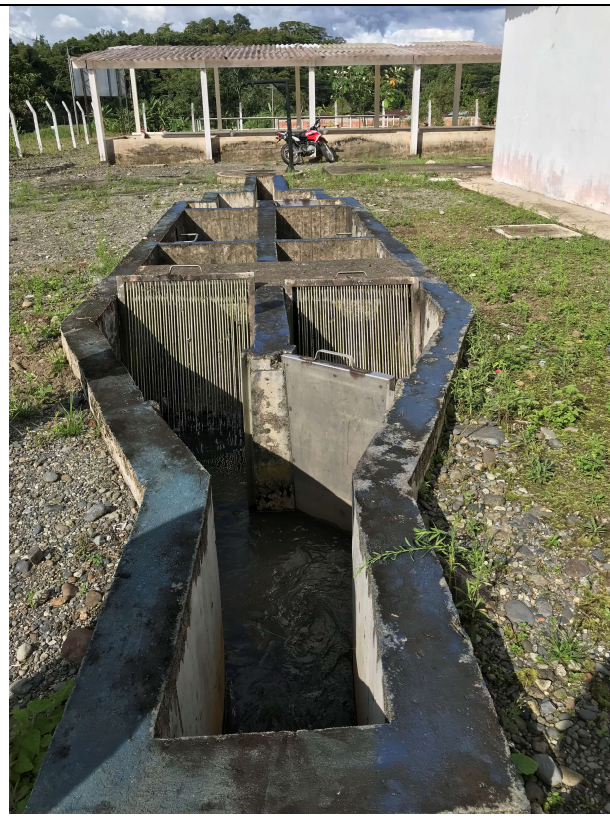
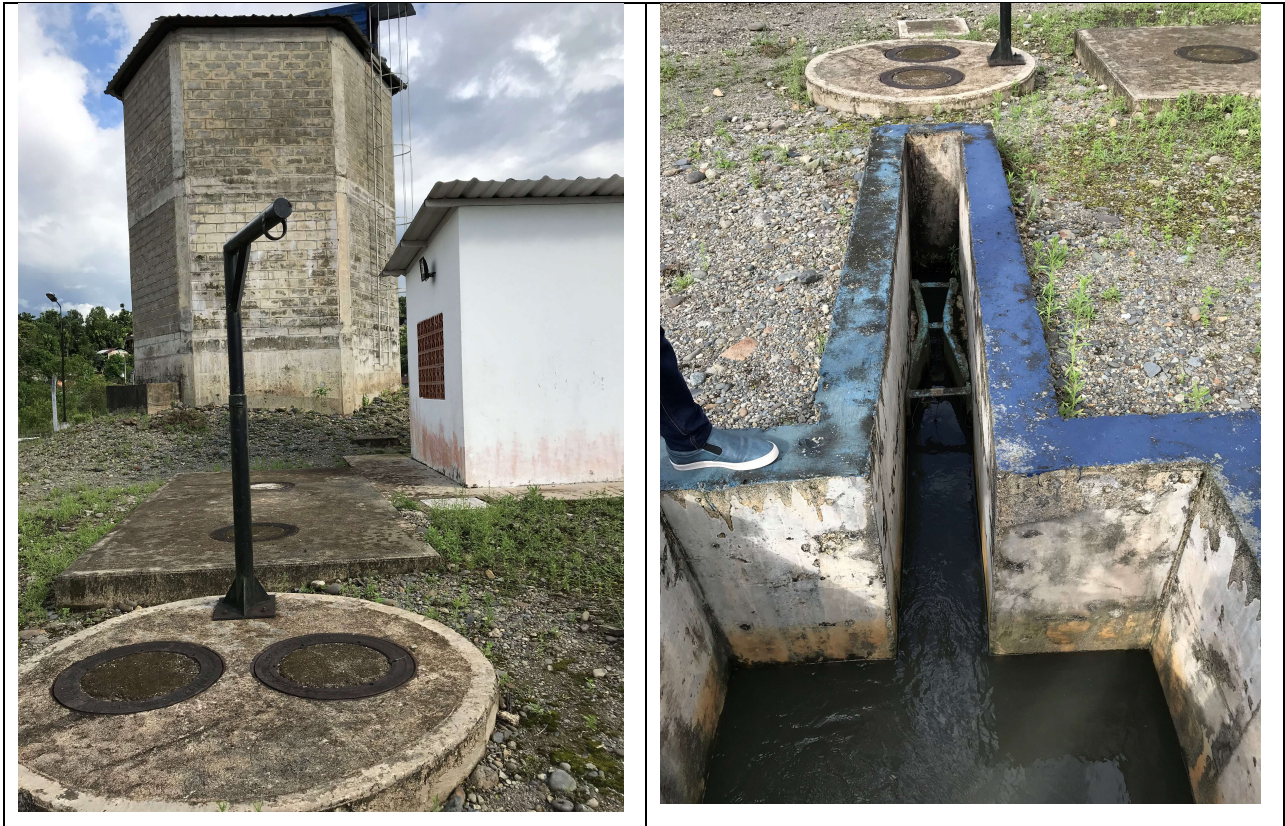
Imagen 32 Tratamiento aguas residuales

- Estación elevadora de aguas residuales (E.B.A.R.) a planta de tratamiento de aguas residuales
- Desarenador (sistema de tratamiento preliminar)
- Estación elevadora de aguas residuales (E.B.A.R.) a filtro percolador
- Filtro percolador
- Sedimentador secundario:
- Lechos de secado:
- Tanque de contacto de cloro
- Suministro e instalación de tubería para P.T.A.R.
- Caseta de control
- Redes eléctricas y componentes eléctricos para PTAR
- Estación elevadora de aguas residuales
- Redes eléctricas y componentes eléctricos para EBAR

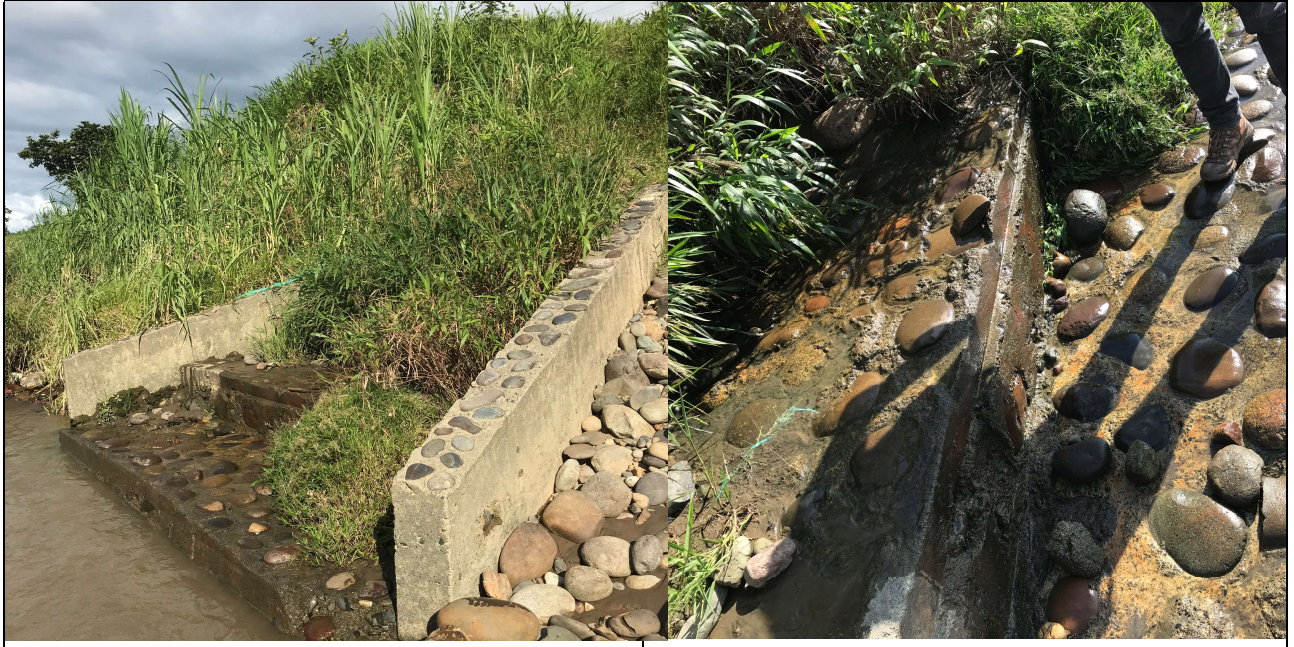
Imagen 33 Punto de Vertimiento

En cuanto al reporte de información de la actividad de disposición final de residuos líquidos en el SUI, se evidenció que el formulario “29. Plan de Saneamiento y Manejo de Vertimientos A1”, no se encuentra habilitado para cargue.

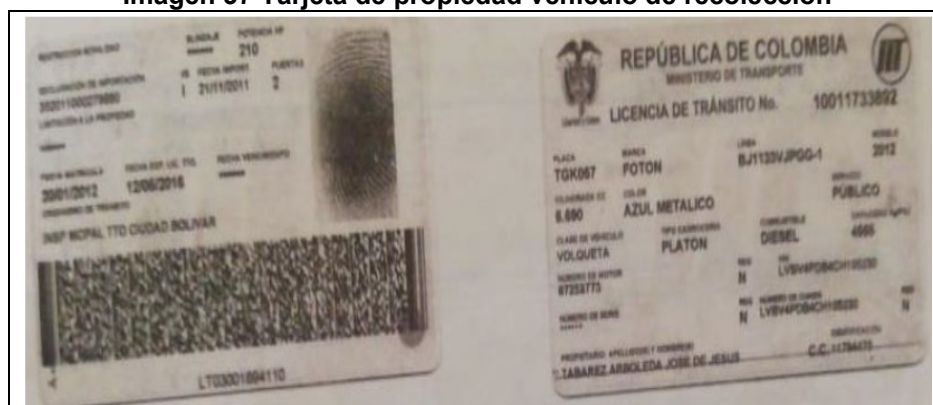
Imagen 37 Tarjeta de propiedad vehículo de recolección

El transporte se efectúa en un vehículo tipo volqueta, tipo platón marca FOTON, modelo 2012 la cual cuenta con las siguientes especificaciones.

Capacidad del Vehículo: 7 Toneladas

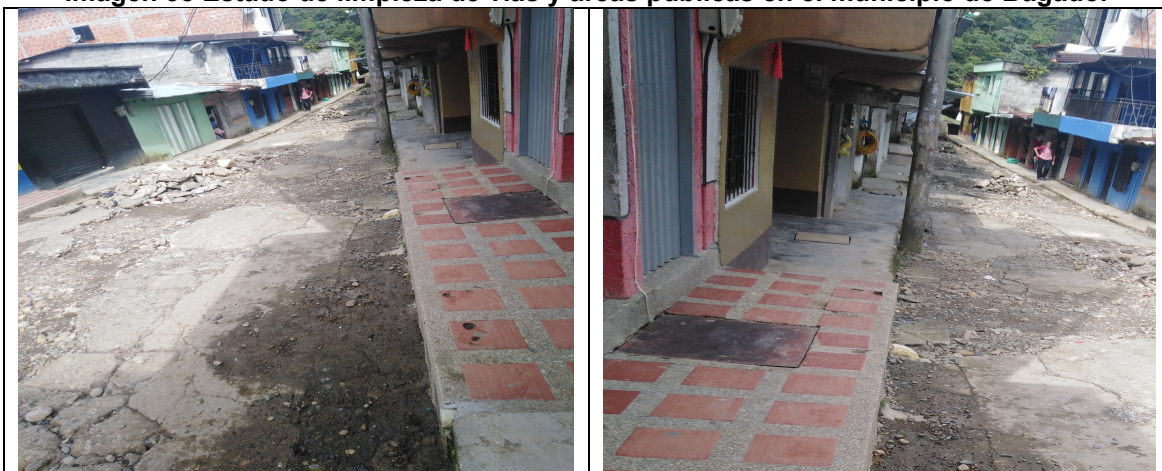
Imagen 38 Estado de limpieza de vías y áreas públicas en el municipio de Bagadó.

Manual. Se realiza en las vías adyacentes la vía pavimentada principal del municipio y en el parque principal del municipio.

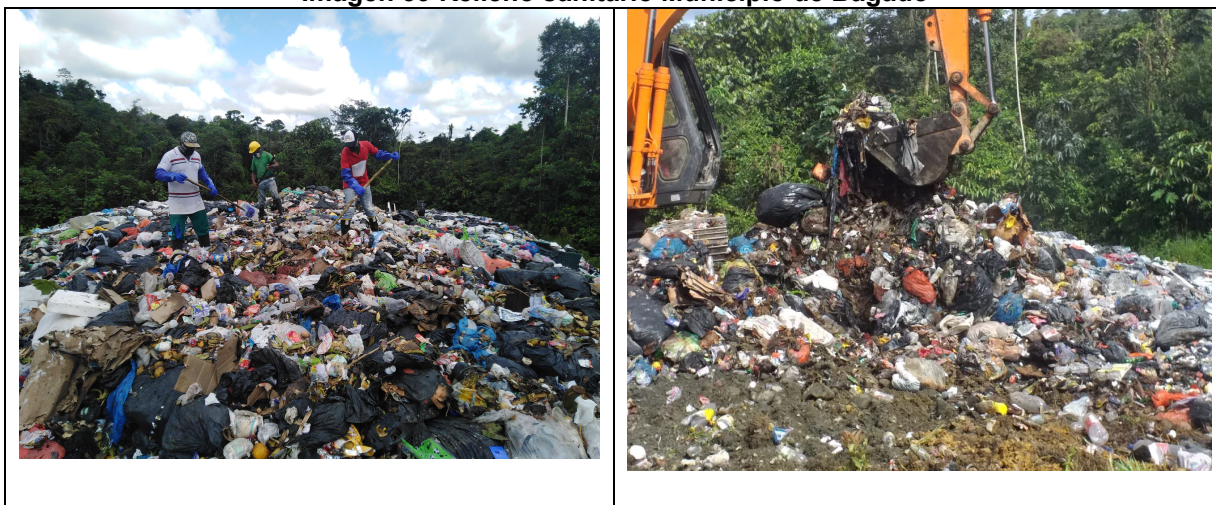
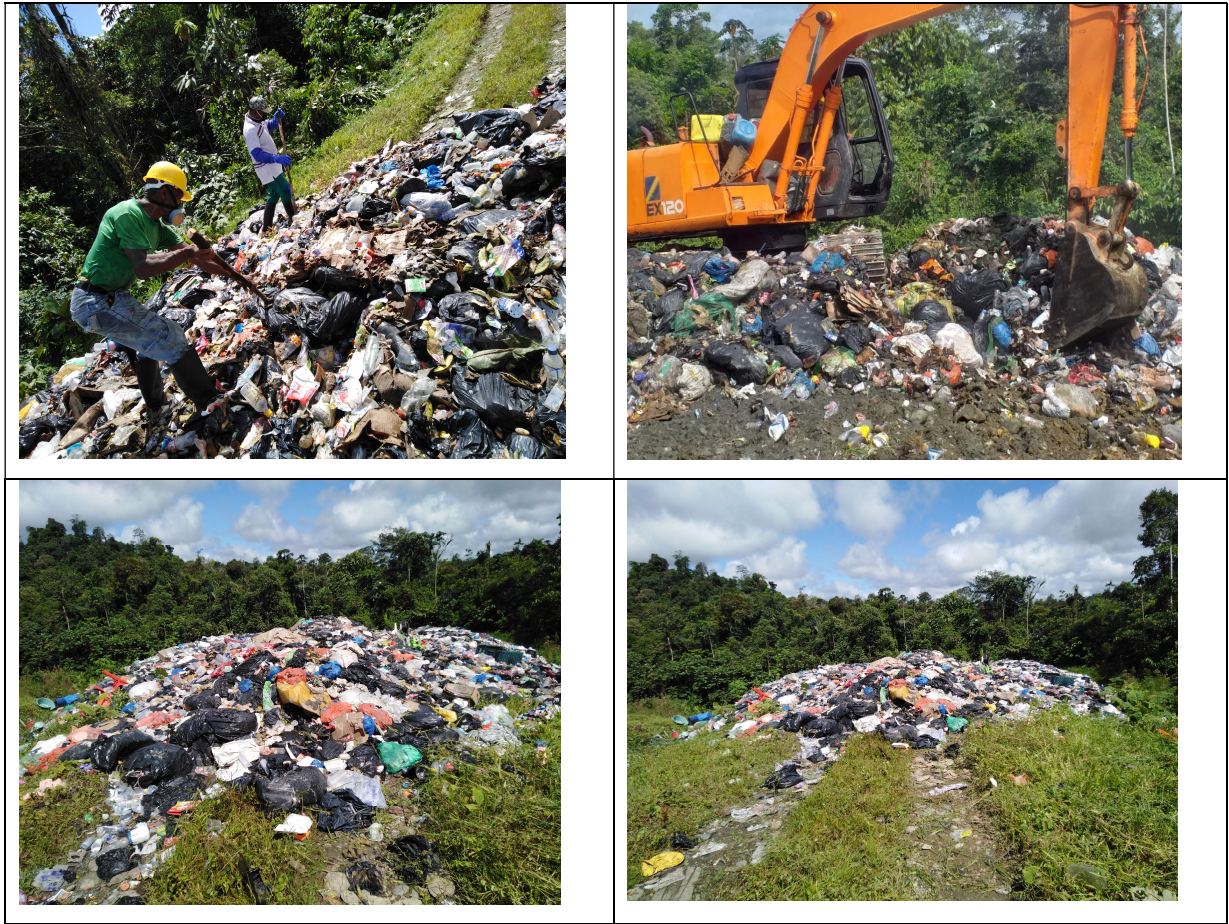
Imagen 39 Relleno sanitario Municipio de Bagadó

En desarrollo de la visita de inspección realizada al prestador Municipio de Bagadó, por condiciones de seguridad en la zona no se pudo realizar una inspección visual del relleno Sanitario, sin embargo, el prestador informa que actualmente se está utilizando como botadero a cielo abierto, no realiza pesaje ni tiene evidencia de las toneladas dispuestas en el relleno, afirma que por falta de maquinaria no han podido realizar la disposición correcta de los residuos en el relleno. Las siguientes imágenes son aportadas por el prestador durante la visita, el relleno se encuentra ubicado a 4 km del casco urbano, cuenta con permisos ambientales, tiene una proyección de vida útil de 30 años, las vías de acceso se encuentran pavimentadas 2km y 2km en tierra, actualmente se encuentra activa una de las celdas, cuenta con puesta de acceso en malla, cuenta con cerramiento perimetral en alambre de púas, no cuenta con bascula de pesaje, no cuenta con zona de descarga de lixiviados, es operado por los mismos operarios de la volqueta que hace entrega de los residuos en el sitio, no cuenta con descripción del manejo de lluvias y aguas de escorrentía de la zona, no cuenta con canales perimetrales, no realizan cubrimiento de los residuos, realizan compactación manual o pocas veces con maquinaria, no cuentan con control de vectores y roedores, no cuentan con control o monitoreo de gases, no realizan control de olores, el control de lixiviados del relleno se realiza mediante un pozo séptico.
