## 1 IDENTIFICADOR DEL PRESTADOR

- 1.1 Nombre o razón social: ADMINISTRACIÓN PÚBLICA COOPERATIVA EMPRESA SOLIDARIA DE SERVICIOS PÚBLICOS DE TINJACÁ E.S.P. (AQUATINJACÁ E.S.P.)
- 1.2 Nit: 900.335.211-0

## 2 IDENTIFICACIÓN DE LA ACCIÓN DE VIGILANCIA E INSPECCIÓN REALIZADA

#### **4 DESCRIPCIÓN DE LO DESARROLLADO**

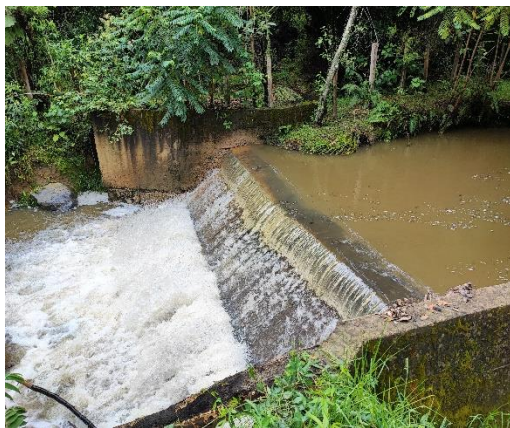
*Imagen 5. Bocatoma “La Honda”*

Las bocatomas La Honda y Banquitos no cuentan con cerramiento perimetral que impida el acceso de animales y de personal ajeno al sistema. Asimismo, ninguna de las estructuras relacionadas en la tabla anterior cuenta con equipos o medios para la medición de los volúmenes de agua captados.

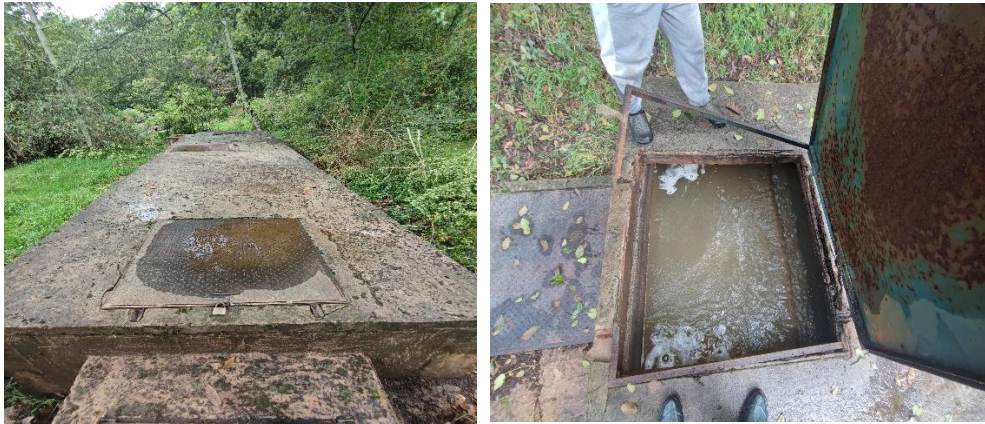
*Imagen 7. Desarenador “La Honda”*

Esta estructura cuenta con tapas metálicas de acceso a las diferentes cámaras para el lavado y para evitar el acceso de material vegetal u otro tipo de material, no obstante, en la visita a campo se evidenció que aun, si las tapas tuvieran un mecanismo de seguridad (candados) se puede abrir y tener acceso a las cámaras, ya que el marco de las tapas no está unido en la estructura de concreto, está provisto por tubería en PVC de 4” con reducción a 3” para la entrada hacia la planta de potabilización.

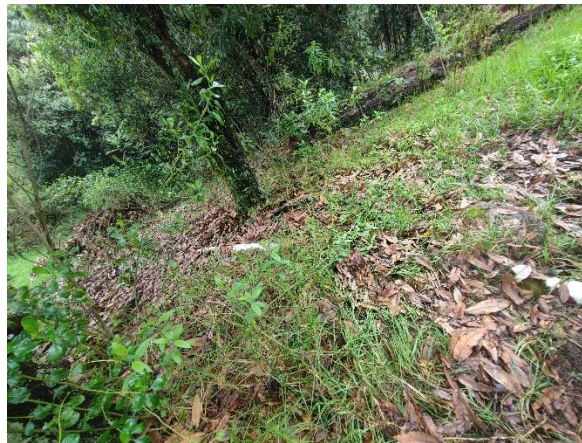
*Imagen 8. Línea de aducción “La Honda”*

Línea de aducción La Honda: la línea de aducción funciona en su totalidad por gravedad, su material es de PVC con diámetros de 3” y 4” y una longitud aproximada de 8 Km. Conecta desde el desarenador hasta la entrada de la PTAP. En el trazado de la línea de aducción, se encuentran instaladas 8 ventosas de cámara sencilla y 5 ventosas de cámara doble, esta línea de conducción tiene 4 pasos elevados sobre la Quebrada la Honda y la tubería en estos pasos es galvanizada.

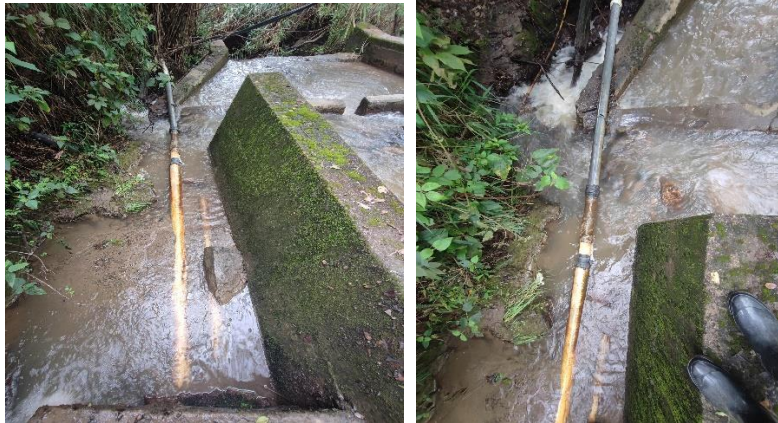
*Imagen 9. Línea de aducción "Banquitos"*

Línea de aducción Banquitos: la línea de aducción funciona en su totalidad por gravedad, su material es de PVC con diámetro de 2" y una longitud aproximada de 4,5 Km. Conecta desde el desarenador hasta la entrada de la PTAP.

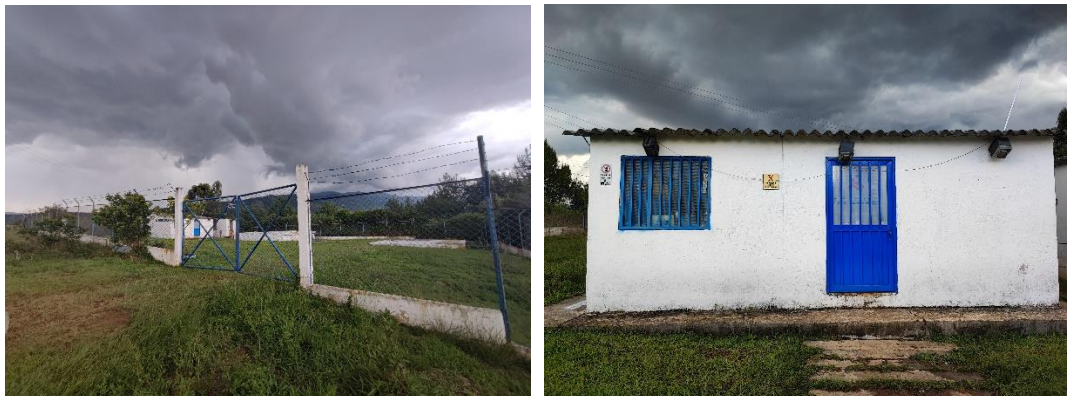
*Imagen 10. Vista General de la PTAP*

El municipio de Tinjacá cuenta con una PTAP tipo compacta, construida en el año 2004 con un caudal de diseño e instalado de 8 l/s, al momento de la visita en campo, la planta operaba a la mitad de su caudal de diseño, lo anterior, debido a que el agua que ingresaba era muy turbia como consecuencia del invierno, esta planta esta provista por un cerramiento perimetral en malla eslabonada complementado con mampostería y columnas tubulares en hierro.

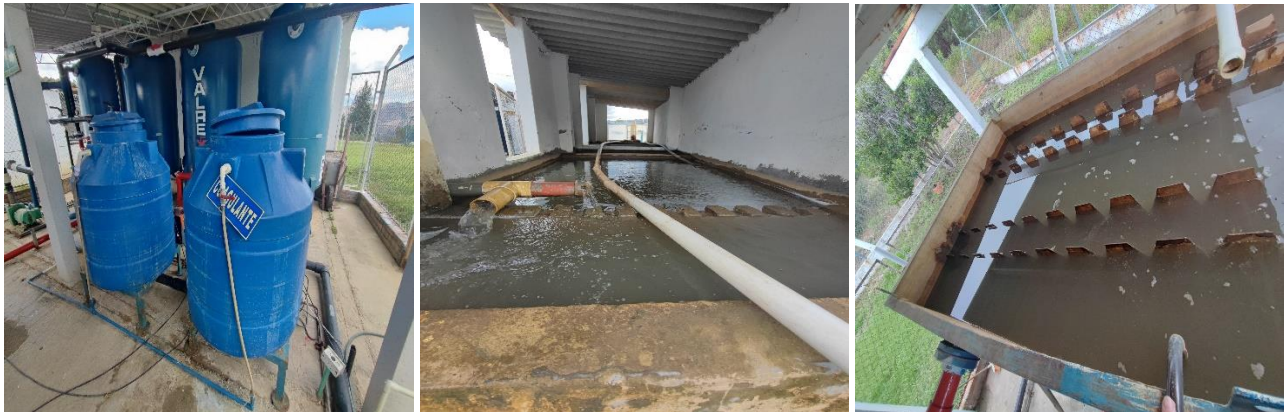
*Imagen 12. Módulo de coagulación, floculación y sedimentación.*

El agua proveniente del proceso de floculación llega al sedimentador, que es una estructura metálica donde se separan en un tiempo de circulación los materiales sólidos producto del coagulante aplicado del líquido.

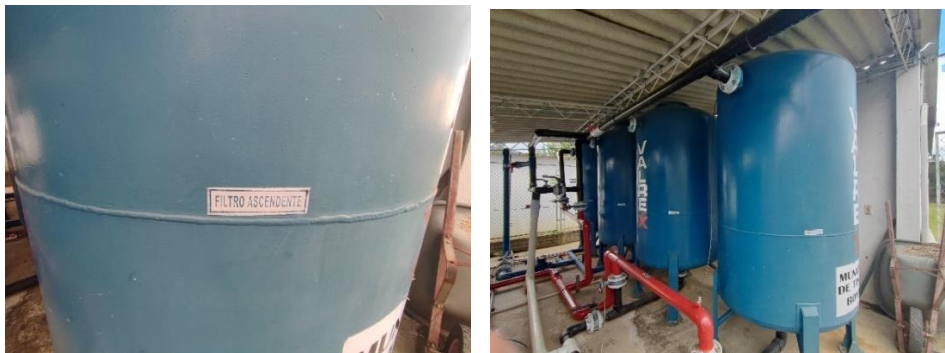
*Imagen 13. Unidad de filtrado*

Filtración: una vez el agua realiza el proceso de sedimentación, pasa al proceso de filtración mediante 4 filtros de estructura metálica que trabajan a presión descendente, cuyo interior se encuentra un lecho poroso de material granular que se compone de material filtrante de arena, grava y antracita. Posee una válvula de lavado, el mantenimiento es mediante retro lavado.

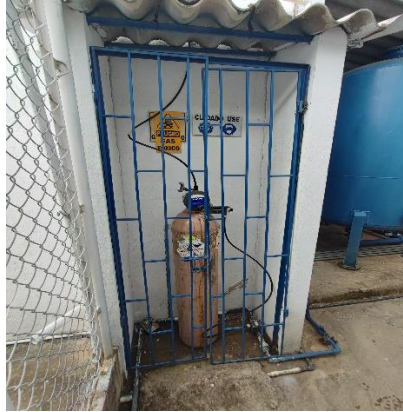
*Imagen 14. Módulo de desinfección*

Módulo de desinfección: por último, al agua se le realiza el proceso de desinfección mediante la adición por bomba dosificadora de cloro gaseoso antes de llegar a los tanques de almacenamiento de agua tratada.

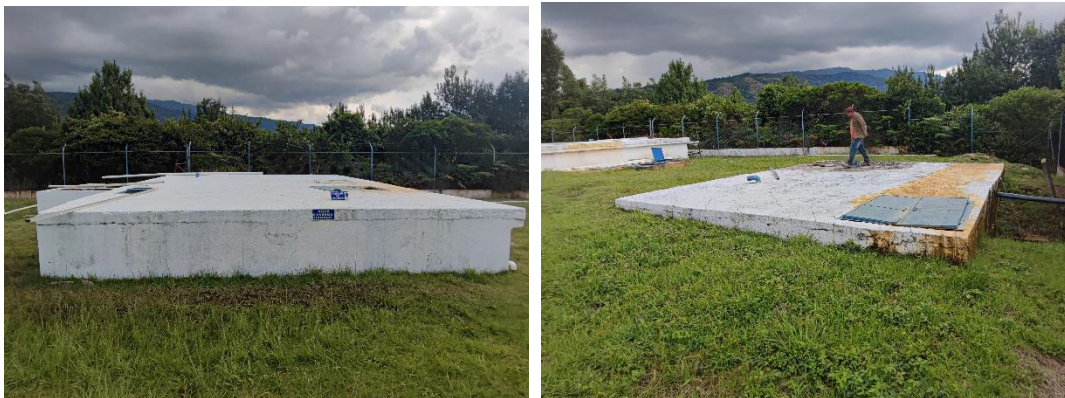
*Imagen 15. Tanques de almacenamiento*

El municipio de Tinjacá cuenta con 2 tanques de almacenamiento semienterrados ubicados dentro del encerramiento de la PTAP, son estructuras que se realizaron aproximadamente en el año 1990 en concreto reforzado con una capacidad que suman entre los dos aproximadamente 213 m<sup>3</sup>, cuenta con un sistema de ventilación y con un compartimiento para el manejo de válvulas a la entrada y a la salida de los tanques, adicionalmente, en la placa superior de los tanques se encuentran sus tapas metálicas de inspección y acceso.

AQUATINJACÁ E.S.P. no entregó evidencia documental escrita ni fotográfica de los lavados y desinfección de los tanques de almacenamiento de agua tratada. Respecto a lo anterior, en el manual de operación y mantenimiento de la PTAP suministrado por el prestador, no se evidenciaron actividades definidas para el lavado y desinfección de los tanques de almacenamiento.

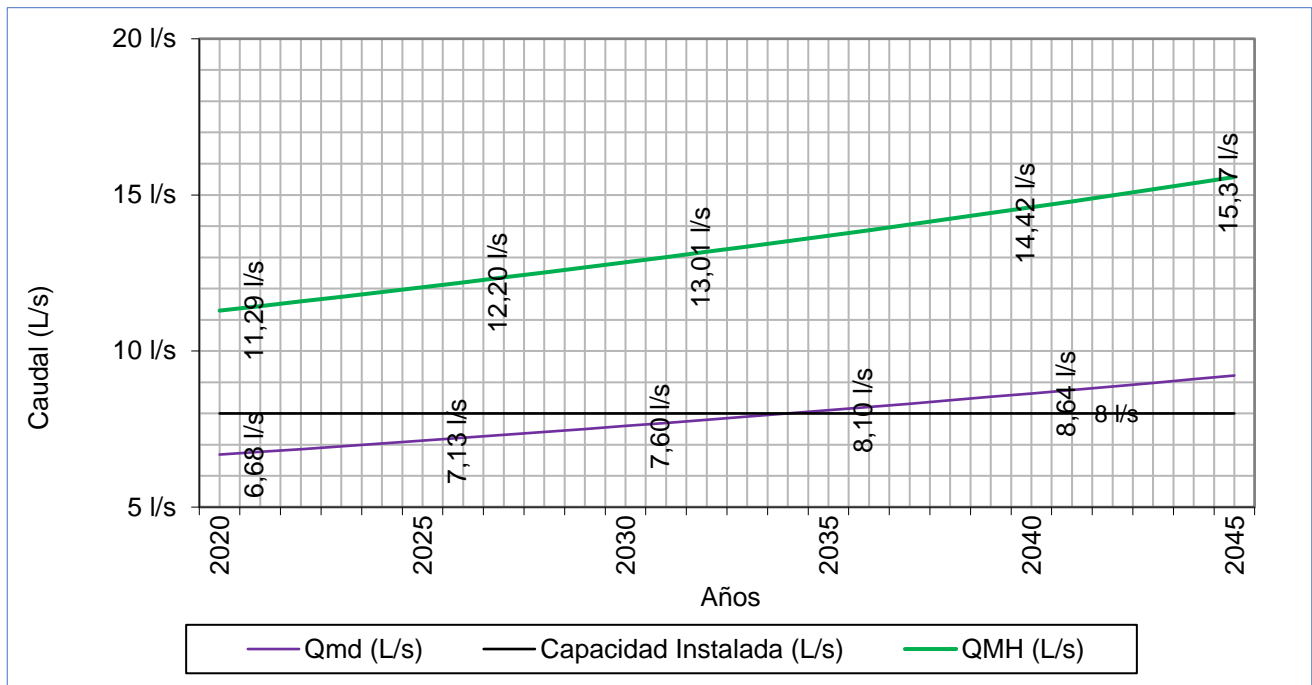
Gráfica 1. Estimación de oferta y demanda

De acuerdo con los resultados obtenidos, la capacidad actual de la PTAP en el municipio de Tinjacá, Boyacá (incluyendo las veredas de Providencia y Funza), será suficiente para abastecer la demanda actual, más será insuficiente para la demanda futura (a partir del año 2034) de la población, si se tiene en cuenta el caudal medio diario y el crecimiento poblacional del municipio.

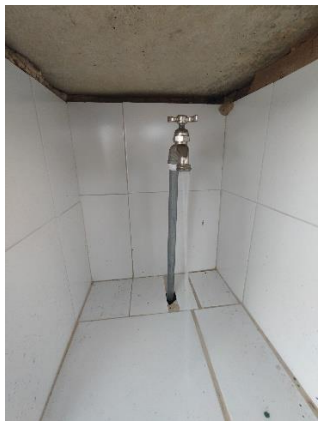
Código del punto	Nombre	Descripción	Observaciones visita	Registro fotográfico
8081	Parte alta de la ESE San Blas	Grifo directo de la red, ubicado en la esquina de la carrera 5 con calle 5, parte alta de la ESE San Blas. Punto inicial de la red de distribución.	Debidamente identificado y materializado en caja de ladrillo con su correspondiente techo de concreto, puerta metálica con su respectiva cerradura con candado, al interior enchapado paredes y piso con tubería y grifo metálico con su respectivo desagüe, al momento de la visita el grifo funcionó adecuadamente y se constató que corría el agua.

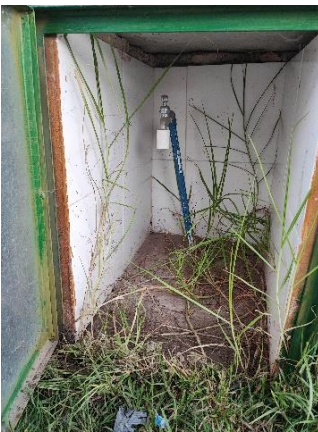
8083	Esquina de la carrera 2 N 3-30, salida a Chiquinquirá	Grifo directo de la red, ubicado al frente de la esquina de la carrera 2 N 3-30, salida a Chiquinquirá. Punto final de la red de distribución.	Debidamente identificado y materializado en caja de ladrillo con su correspondiente techo de concreto, puerta metálica con su respectiva cerradura con candado, al interior enchapado solo paredes con tubería y grifo metálico con su respectivo desagüe, al momento de la visita el grifo funcionó adecuadamente y se constató que corría el agua. Se observó en visita falta trabajos de limpieza para remover material vegetal dentro de la caceta.

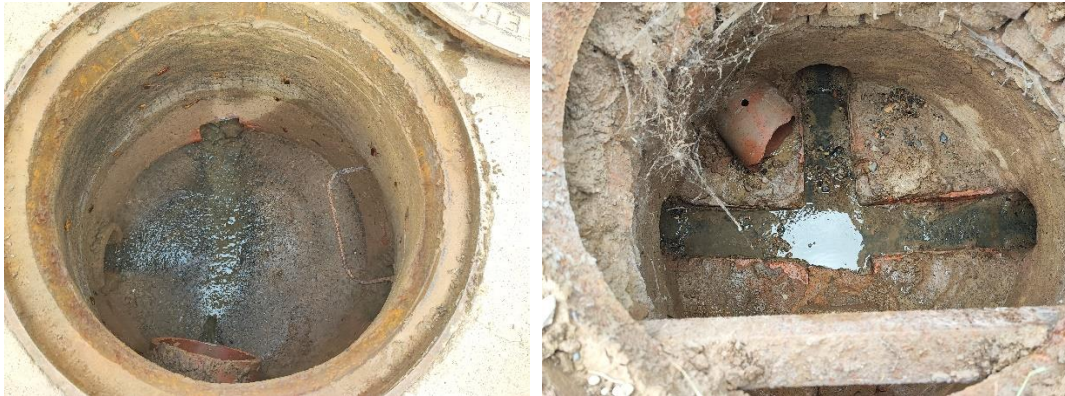
*Imagen 16. Pozos de inspección alcantarillado*

Actualmente, el alcantarillado del municipio de Tinjacá está constituido por 75 pozos de inspección interconectados, 80 tramos que suman una longitud aproximada de 3,5 Km, se encuentra conformado por tuberías en Cemento, Gres y Novafort en diámetros de 8" a 16", asimismo, lo conforma 65 sumideros para agua lluvia.

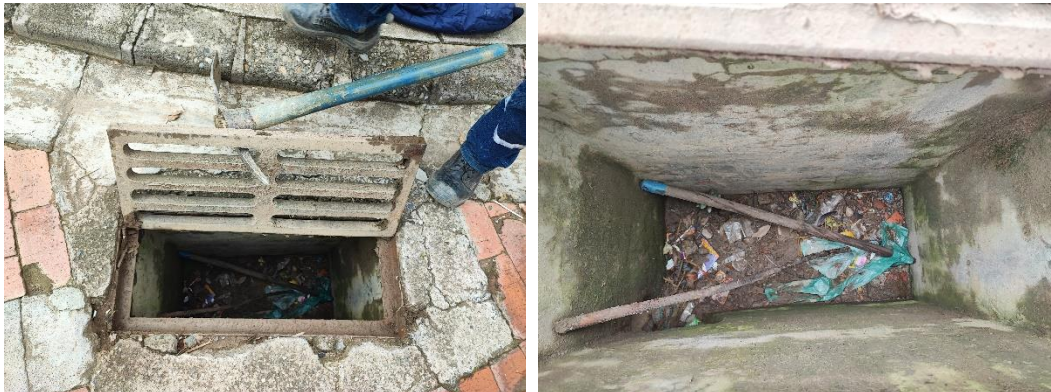
*Imagen 17. Sumideros de inspección alcantarillado*

Respecto, a los sumideros que hacen parte de la infraestructura de alcantarillado, se evidenció que al momento de la visita de inspección no se le habían realizado trabajos de mantenimiento y limpieza como se evidencia en las siguientes imágenes:

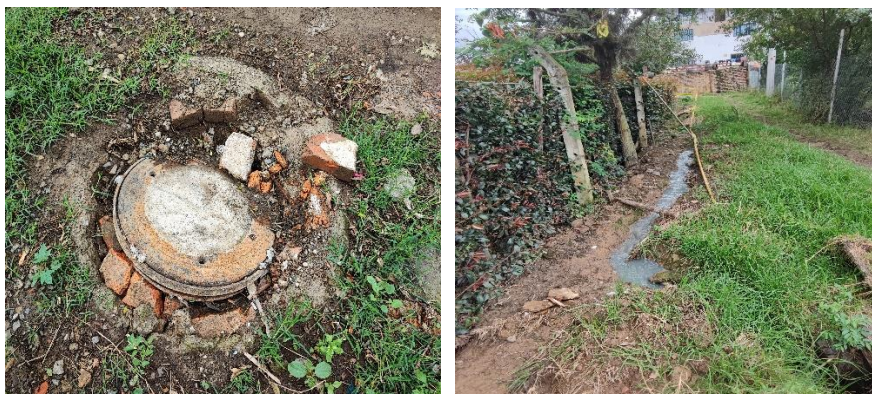
*Imagen 18. Pozos de inspección alcantarillado*

Por otro lado, se evidenció en la visita que un pozo de inspección se encontraba averiado presuntamente por el paso de un vehículo pesado, asimismo, en un tramo de alcantarillado se evidenció que no tenía tubería, por lo que las aguas residuales se vierten en terreno, lo anterior, conlleva a generar malos olores y presencia de vectores en la zona.

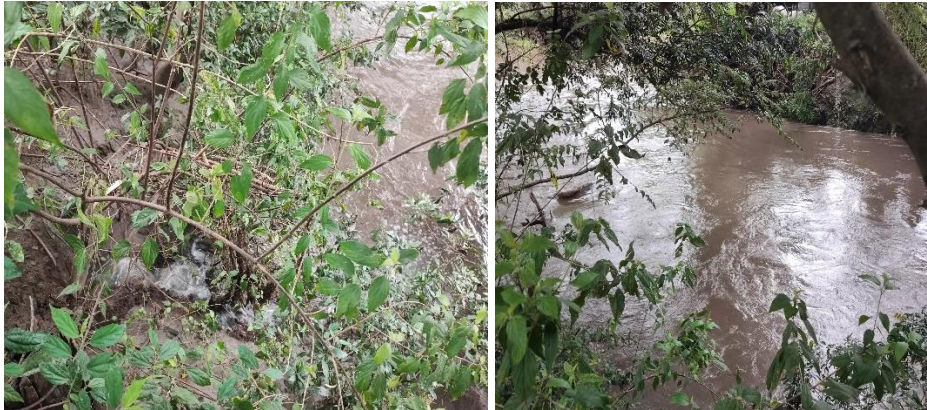
*Imagen 19. Puntos de vertimientos*

El sistema de alcantarillado sanitario construido en el casco urbano, actualmente no cuenta con PTAR. Se tienen 2 puntos de vertimientos representativos ubicados en la parte baja del municipio, los cuales vierten sus aguas directamente al río Tinjacá.
