### 1. Identificación del prestador

1.1.Nombre o razón social:	UNIDAD DE SERVICIOS PÚBLICOS DEL MUNICIPIO DE SOCOTA.
1.2.Nit:	800026911-1
1.3.ID (SUI - RUPS):	21297
1.4.Servicio público domiciliario (SPD) prestado objeto de la vigilancia o inspección:	Aseo

1.5.Actividad del SPD objeto de la vigilancia o inspección:	Recolección y transporte de residuos no aprovechables, barrido y limpieza de vías y áreas públicas, corte de césped y poda de árboles en vías y áreas públicas, lavado de áreas públicas, aprovechamiento y tratamiento.

2.1.Año del programa al que pertenece la acción:	2023
2.2.Clase acción:	Vigilancia <input type="checkbox"/> Inspección <input checked="" type="checkbox"/>
2.3.Motivo de la acción:	Especial <input type="checkbox"/> Detallada <input checked="" type="checkbox"/> concreta <input type="checkbox"/>
2.4.Origen causal de la acción:	Clasificación de nivel de riesgo <input type="checkbox"/> Perfilamiento de riesgo <input type="checkbox"/> Evaluación de Gestión y Resultados <input checked="" type="checkbox"/> Monitoreo de planes <input type="checkbox"/> Denuncia ciudadana (Petición de interés general) <input type="checkbox"/>
2.5.Ubicaciones físicas o virtuales obje

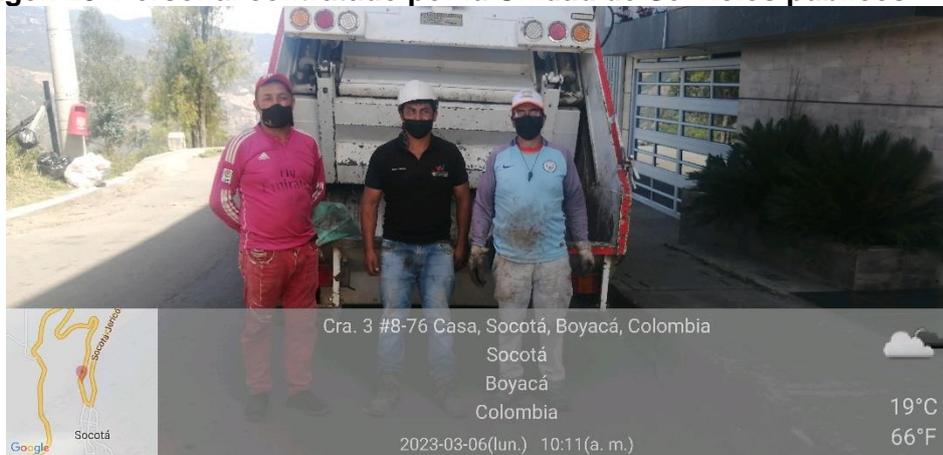
**Imagen 28 Personal contratado por la Unidad de Servicios públicos**

De acuerdo con lo anterior, se evidenció un presunto incumplimiento a lo establecido en los numerales 6 y 7 del artículo 2.3.2.2.3.27 del Decreto 1077 de 2015, considerando que los operarios no cuentan con los elementos de protección personal, EPP, completos y no tienen soportes de las capacitaciones en el manejo de residuos. Así mismo, se observó fuga de líquido lixiviado en el compactador, por lo cual el prestador deberá realizar las acciones necesarias para dar cumplimiento a la normatividad vigente.

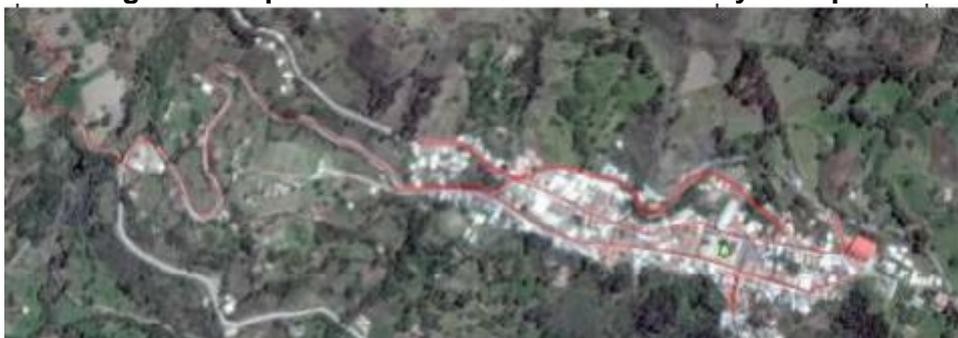
**Imagen 29 Mapa de Macrorruta de recolección y transporte**

En este sentido y una vez analizado el mapa, se evidencia que el prestador tiene definida la macrorruta y microrruta para la recolección de residuos no aprovechables, sin embargo, no tiene establecidas las otras rutas para recolección de residuos orgánicos y residuos aprovechables.

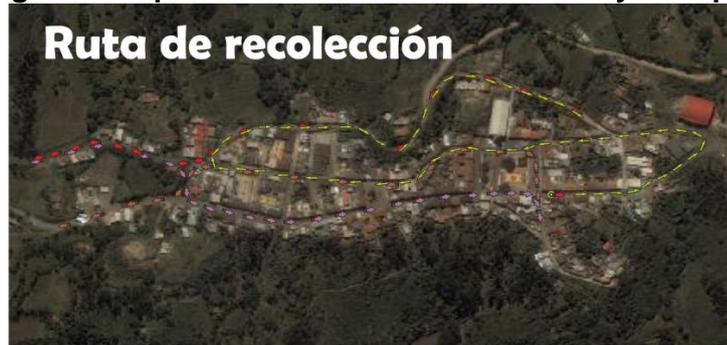
**Imagen 30 Mapa de Microrruta de recolección y transporte**

En el mapa adjunto se evidencia el punto de inicio y finalización del recorrido, sin embargo, el prestador no cuenta con un plano que detalle las calles, manzanas y trayectos del vehículo, además de especificar que cuenta con más de una microrruta, teniendo en cuenta que durante la visita se pudo evidenciar que primero realizo la recolección de residuos orgánicos de 7 am a 10 am, además de informar que existe otra ruta que realiza los viernes para recolección de residuos aprovechables.

Conforme a lo anterior, se evidencia un presunto incumplimiento a lo establecido en el artículo 2.3.2.2.3.33 2.3.2.2.3.34 del Decreto 1077 de 2015, por lo cual el prestador deberá realizar las acciones necesarias para dar cumplimiento a la normatividad vigente, especialmente lo relacionado con el establecimiento y documentación de las macrorrutas y microrrutas, la elaboración de documento PPSA y del anexo técnico en el CCU. Aun cuando realiza la divulgación en medios masivos como volantes, es obligación publicar las mismas en la página web y en las facturas, de tal forma que toda la información de la prestación del servicio público de aseo coincida y sea real con el desarrollo de la actividad de recolección y transporte en el área de prestación.

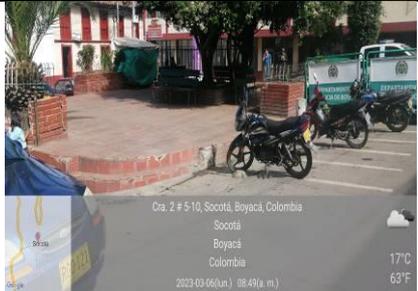
UBICACIÓN Y CARACTERÍSTICAS	REGISTRO FOTOGRÁFICO
<p>Lugar: Plazuelita</p> <p>Localización: Carrera 2 N 5-10</p> <p>Frecuencia de atención: 2 veces por semana los lunes y viernes, verificando si existen residuos sólidos.</p> <p>Frecuencia de barrido: 7 veces por semana.</p> <p>Ya no permiten disponer basura en este punto.</p>

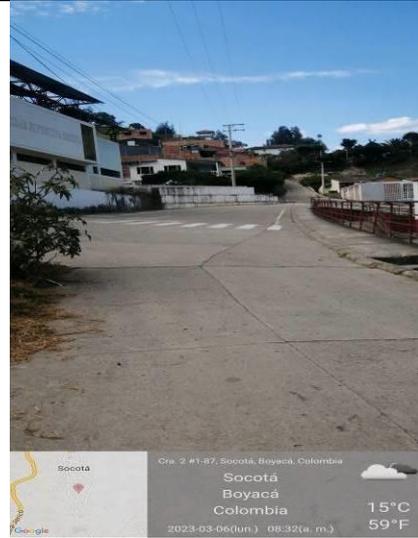
Lugar: Polideportivo

Localización: Carrera 2 N 1-87  
Frecuencia de atención: 2 veces por semana los lunes y viernes, verificando si existen residuos sólidos.  
Frecuencia de barrido: 7 veces por semana.  
Ya no permiten disponer basura en este punto.

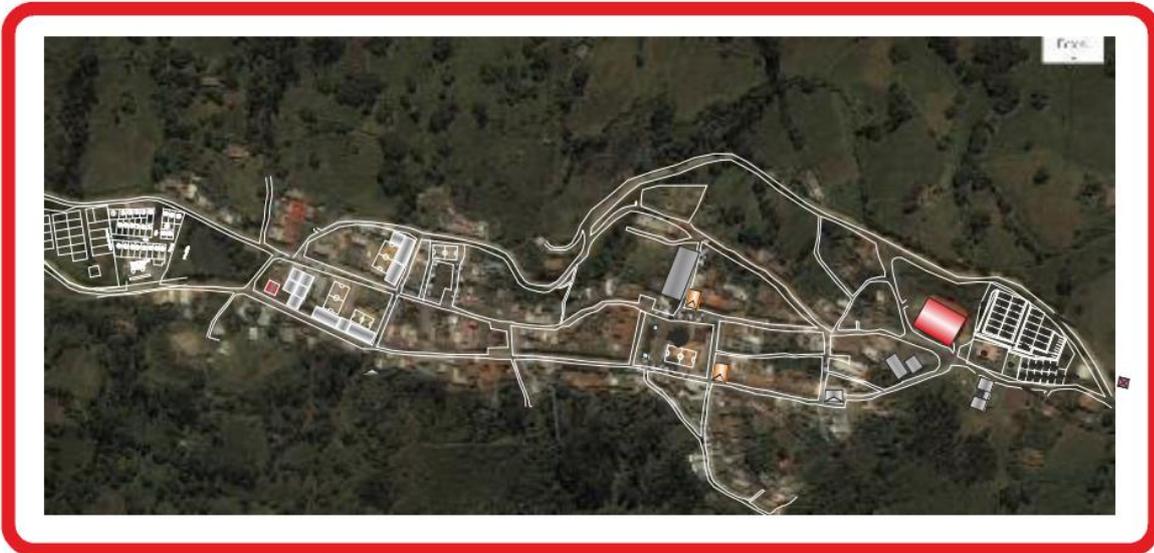
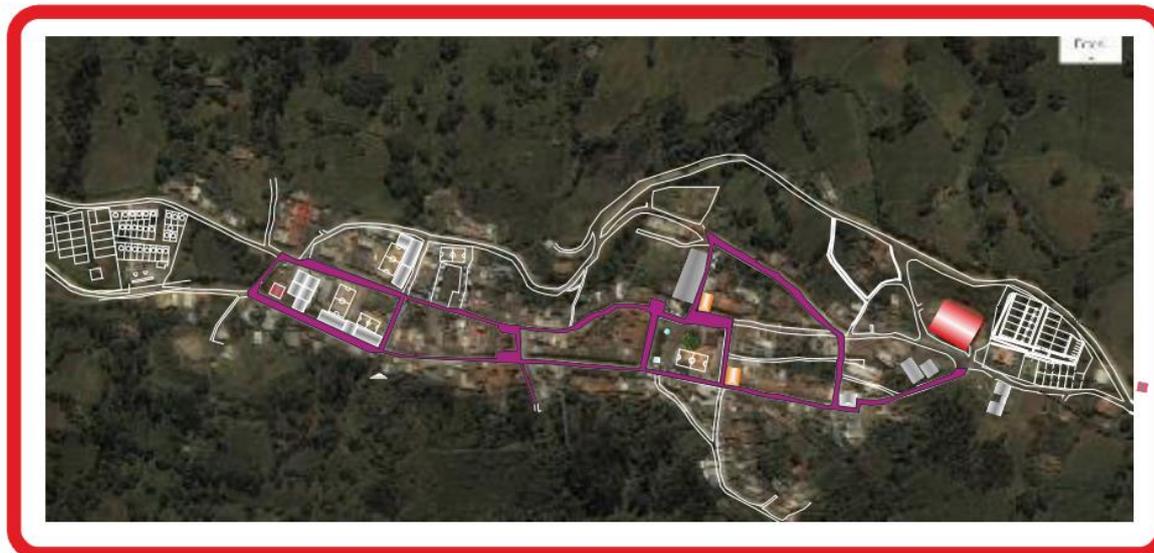
**Imagen 56 Mapa de barrido y limpieza**

Una vez analizados los planos entregados en visita, se evidencia un presunto incumplimiento del numeral 27 del artículo 2.3.2.1.1. del Decreto 1077 de 2015, teniendo en cuenta que no hay punto de inicio o finalización y no se puede identificar cuál es el sentido y trayecto de la microrruta.

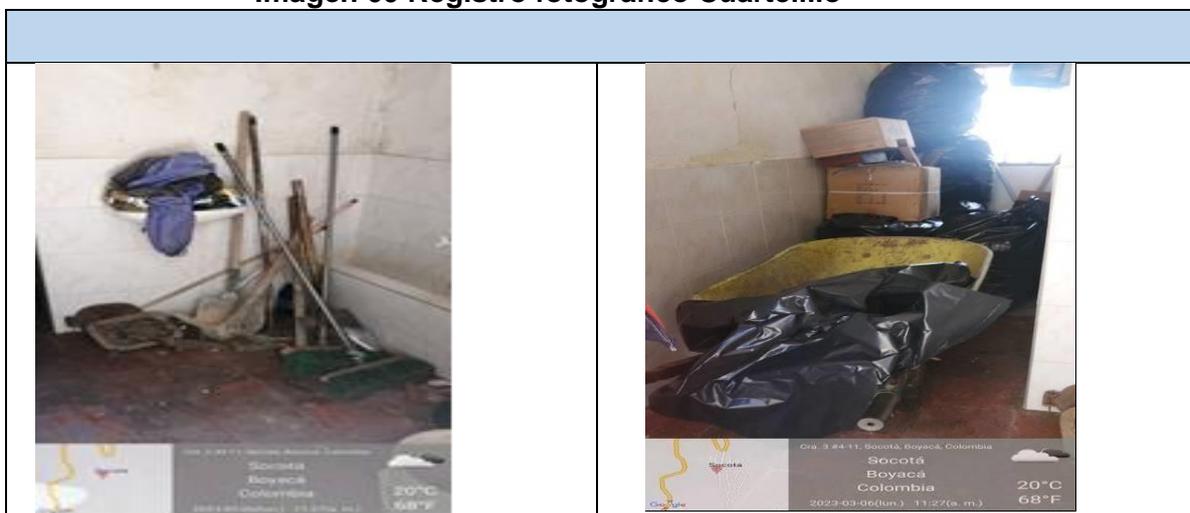
**Imagen 60 Registro fotográfico Cuartelillo**

Según lo evidencia en la inspección, el prestador cuenta con un cuartelillo con malas condiciones de limpieza, además de no contar con la cantidad de elementos necesarios como escobas, recogedores, rastrillos, conos y canecas.

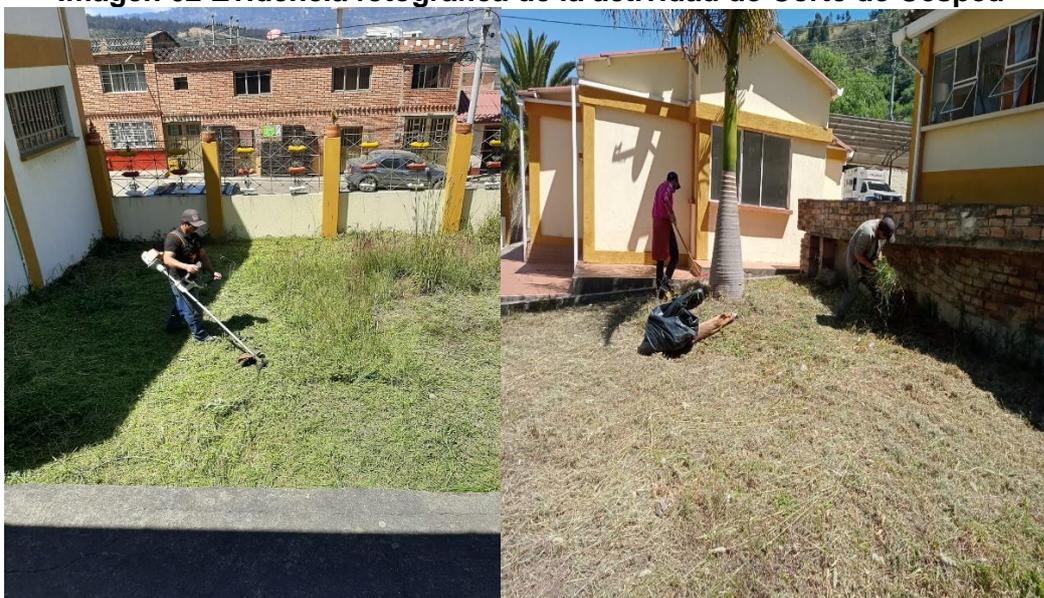
**Imagen 62 Evidencia fotográfica de la actividad de Corte de Césped**

De acuerdo con lo anterior, se evidencia que el prestador no atiende lo establecido en los artículos 2.3.2.2.6.67 y 2.3.2.2.6.68 relacionado con frecuencias y horarios, programación de la actividad de corte de césped, demarcación del área y valla informativa. Tampoco, con las normas de seguridad para los operarios en la actividad de corte de césped. Así mismo en el documento PGIRS solamente aparecen 2 sectores objeto de corte de césped y no define la totalidad de áreas en la línea base de la actividad de corte de césped.

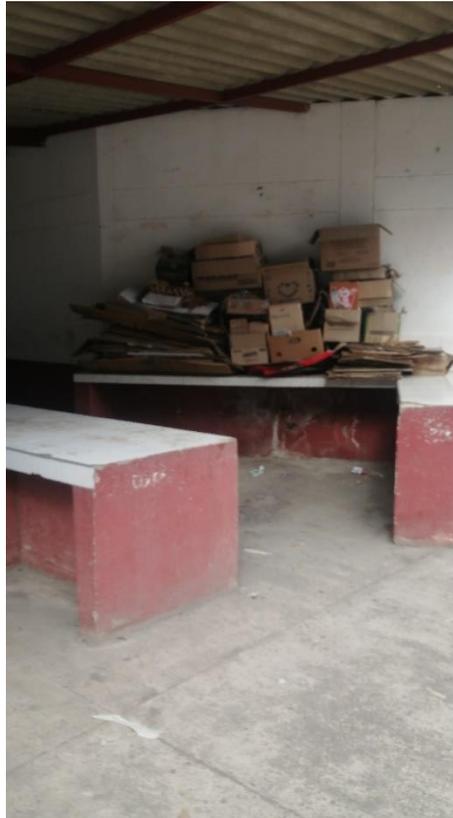
**Imagen 65 Evidencia fotográfica dentro de la plaza, donde se ubica el material aprovechado.**

Aunque el prestador tiene inscrita la actividad de aprovechamiento en el RUPS con fecha de inicio 30 de mayo de 2018 no cuenta con un esquema operativo para realizar la actividad de aprovechamiento, teniendo en cuenta que hace una recolección a pequeña escala. Según lo informado por el prestador los días viernes se recoge el material aprovechable en un horario de 8 a 12pm. Se recoge vidrio y cartón, pero no se lleva registro de las cantidades recolectadas y no se cuenta con procesos de pesaje. El material recuperado es llevado al punto denominado la plaza para ser usado por los usuarios que lo necesiten.

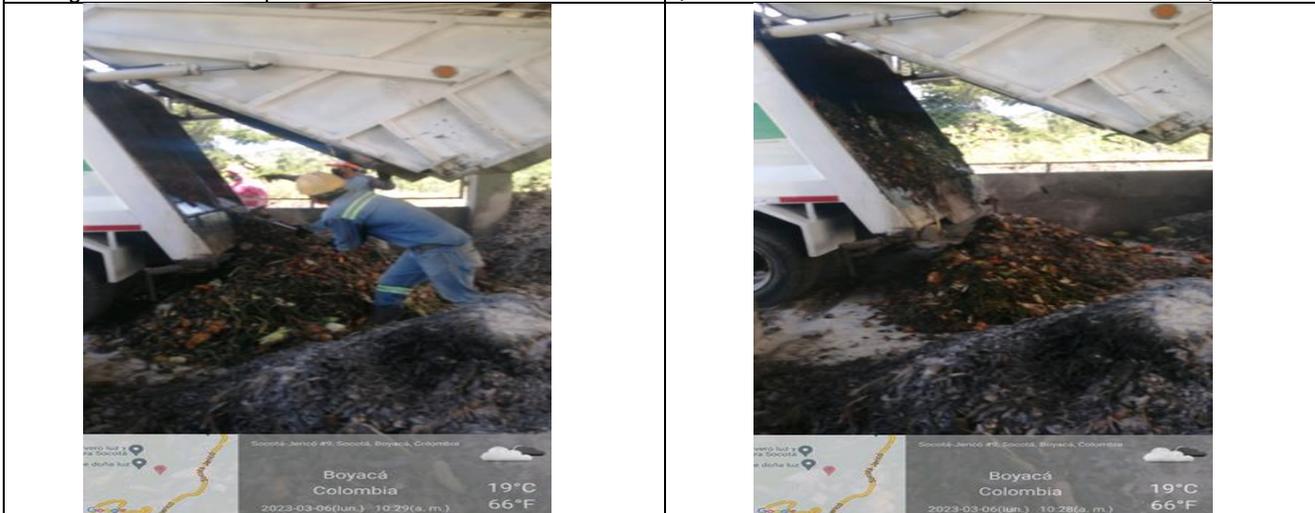
**Imagen 71** Fotografía del predio, no se evidencia ningún presunto enterramiento de residuos sólidos en el predio.

**Imagen 72** Vehículo recolector depositando los residuos orgánicos.

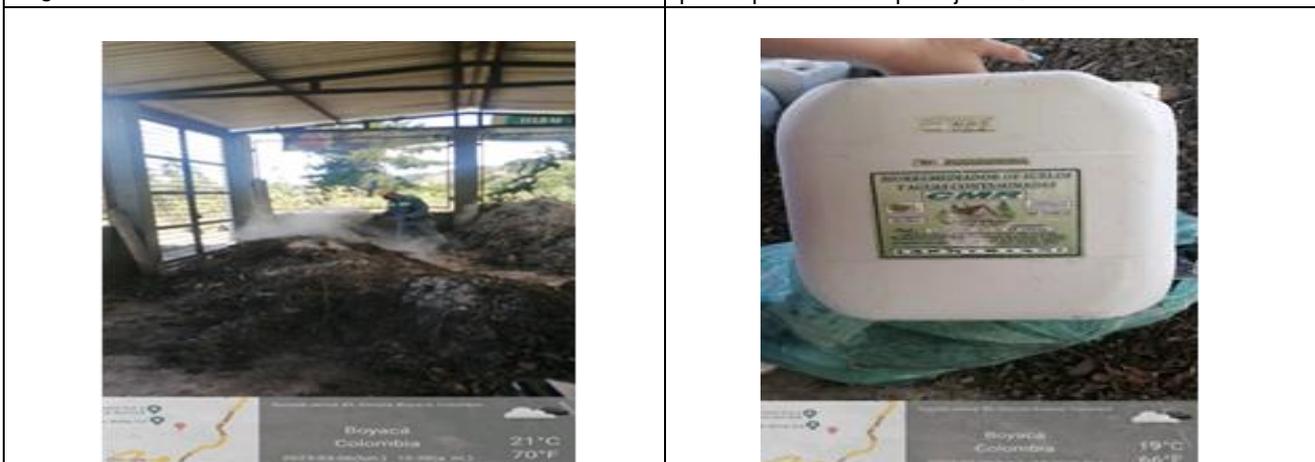
**Imagen 73** Ubicación de residuos orgánicos dentro de la planta piloto de compostaje de Socotá

**Imagen 74** Operario aplicando cal, informa que aproximadamente se debe aplicar 3 veces por semana un bulto y medio.

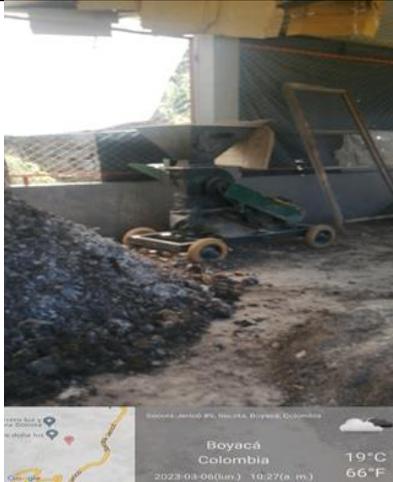
**Imagen 75** Líquido bacteriano acelerador de compostaje aproximadamente 4 Lt en la semana y se hace volteo de residuos orgánicos durante la semana.

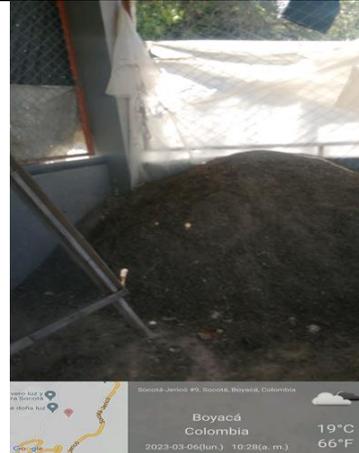
**Imagen 76** Trituración del material orgánico al finalizar la semana.
