1.1 Nombre o razón social: UNIDAD ADMINISTRADORA DE LOS SERVICIOS PÚBLICOS DE ACUEDUCTO, ALCANTARILLADO Y ASEO DE SAN BENITO – SANTANDER (UNIASER)

2 IDENTIFICACIÓN DE LA ACCIÓN DE VIGILANCIA E INSPECCIÓN REALIZADA

Este documento muestra de manera integral el estado de la prestación de los servicios públicos de acueducto y alcantarillado con base en la reglamentación de los servicios públicos y regulación económica vigente, de la referida empresa UNIASER ubicada en el municipio de San Benito, Santander.

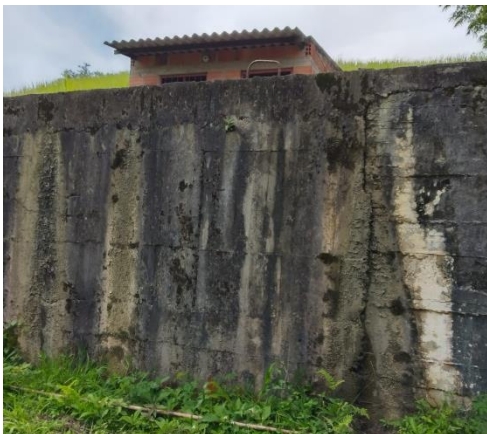
Imagen 5. Tanque de almacenamiento 1

Se encuentra ubicado en la vereda San Lorenzo, tanque de almacenamiento en concreto, su estructura es rectangular, se encuentra semienterrado, compuesto por dos compuertas de inspección, el cual internamente se encuentra dividido e intercomunicado, cuenta con una capacidad de almacenamiento de 160 m³, contiguo a este tanque se encuentra el Sistema de Bombeo No. 1, el cual está compuesto por dos bombas, en el momento de la visita solo una se encontró en funcionamiento y la otra según lo manifestado por el prestador se encuentra en mantenimiento.

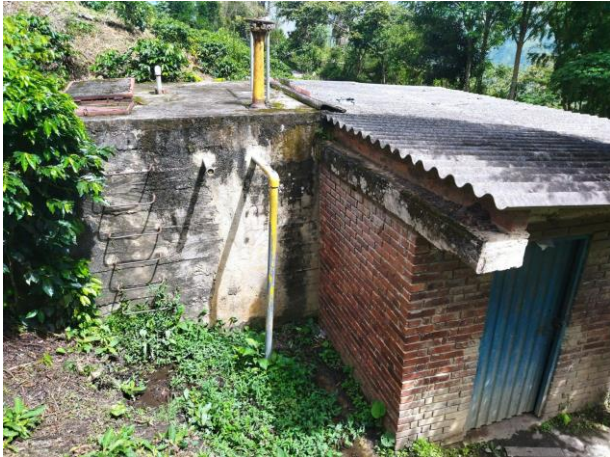
Imagen 7. Tanque de almacenamiento 2

Este sistema suministra a los tanques de distribución No. 3, 4 y 5 correspondientes a las veredas San Lorenzo, Hatos y Zaque.

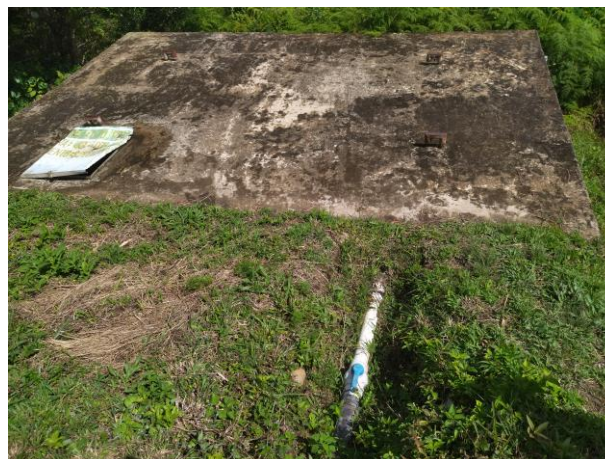
Imagen 9. Tanque de almacenamiento 3

A este tanque llega el agua por bombeo desde el tanque No. 2 en tubería de PVC de 2 ½" de diámetro y la distribuye por gravedad a la vereda San Lorenzo y sector la Carrera en tubería PVC de 2" de diámetro.

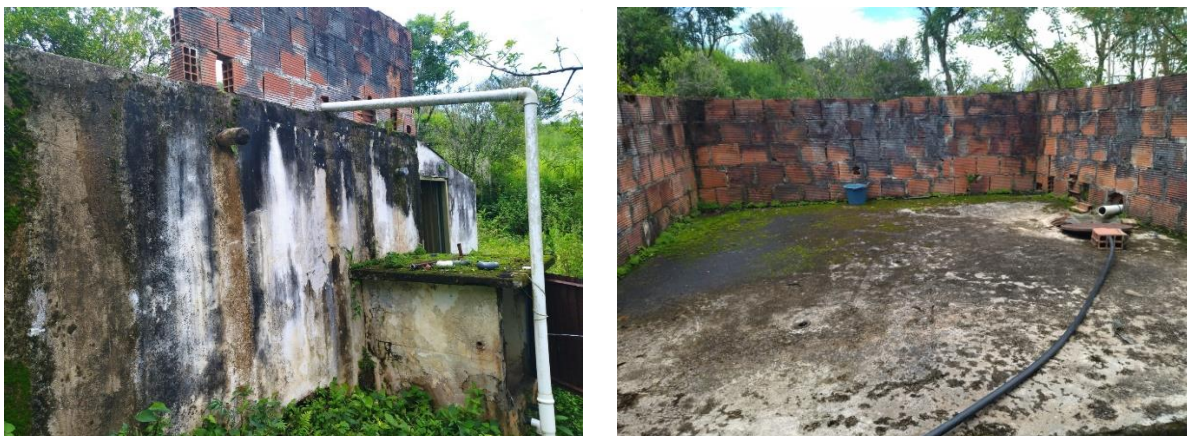
Imagen 10. Tanque de almacenamiento urbano

El prestador informa que los fontaneros semestralmente realizan el lavado y desinfección de cada uno de los tanques. En el recorrido adelantado por esta Superintendencia se evidenció que dicho mantenimiento solo se realiza a la parte interna de los tanques, al revisar las condiciones de la estructura externa se pudo evidenciar su estado de deterioro.

Adicional a esto, algunos de los tanques no cuentan con tapa en el manhole y en caso de tenerla esta no tiene mecanismo de cierre (candado, cerradura) lo que permite el acceso a intervenciones antrópicas, tienen más de 20 años de construidos, fecha desde la cual no han sufrido optimizaciones.

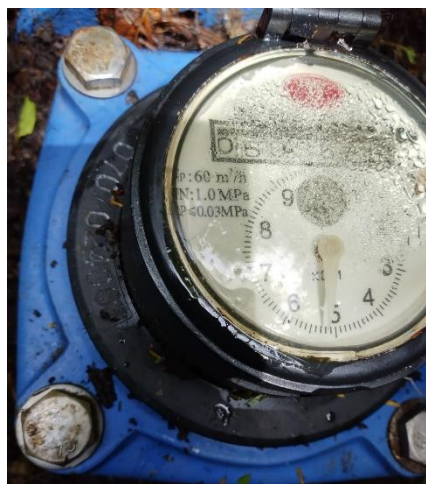
Imagen 11. Macromedidor

Sobre el particular se evidenció la existencia de un macromedidor ubicado entre las veredas San Lorenzo y el Junco, el cual se encuentra en funcionamiento, pero no se toman lecturas.

No se cuenta con más elementos de medición de caudales en la entrada y salida de los tanques de almacenamiento, ni en la red de distribución, lo que va en contravía a lo establecido en el artículo 86 de la Resolución 1096 de 2000, modificado por el artículo 1 de la Resolución 668 de 2003.

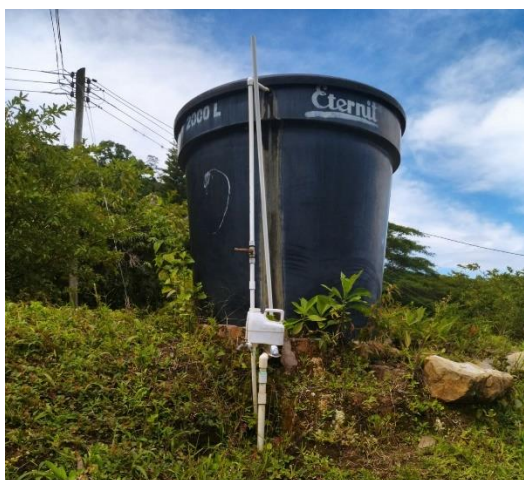
Imagen 12. Punto de muestreo - Vivienda Miriam Sánchez

Por otra parte, el prestador presentó el acta de recibo a conformidad de puntos de muestreo del 23 de julio de 2013, en la cual señalan 4 puntos de toma de muestras. No obstante, durante la visita, la alcaldía indica que tan solo existen 3 puntos definidos, de los cuales solamente uno se encuentra debidamente materializado.

Se realizó recorrido de verificación a los puntos SB-002 y SB-003 (vivienda Miriam Sánchez y parque principal), observando que tan solo el punto ubicado en el parque principal se encuentra materializado, en caja de ladrillo a la vista y tapa metálica, con tubería y grifo en PVC, no cuenta con cerradura ni código de identificación, el punto 002 solo cuenta con tubería y grifo, para el punto 0SB-001 por temas de acceso a la zona no se logra hacer la verificación.

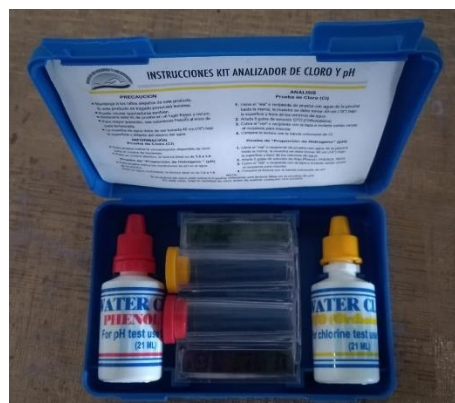
Imagen 14. Kit analizador de Cloro y pH

De acuerdo con lo evidenciado en la visita de inspección, cuentan con un kit comparador que permite adelantar el análisis de los parámetros Cloro y Ph, el cual fue adquirido en el año 2022 y permite realizar el control en cada una de las actas de toma de muestras de control. No se cuenta con área destinada para adelantar el análisis de la calidad de agua.

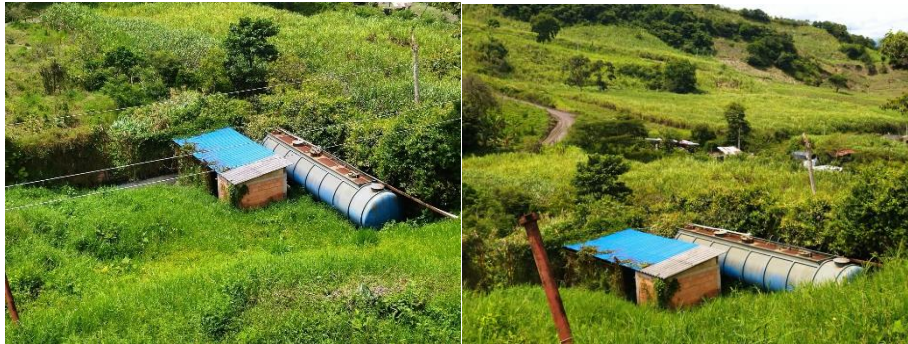
Imagen 15. PTAR

El prestador, presentó un documento denominado “*Proyecto mantenimiento, ampliación y puesta en marcha de la planta de tratamiento de aguas residuales del municipio de San Benito – Santander*” de septiembre de 2021, radicado ante la CAS mediante consecutivo 80.3015402.2021, el cual se encuentra atendiendo los ajustes realizados por parte de la corporación. La Unidad informa que no se tienen memorias de diseño del sistema de tratamiento.

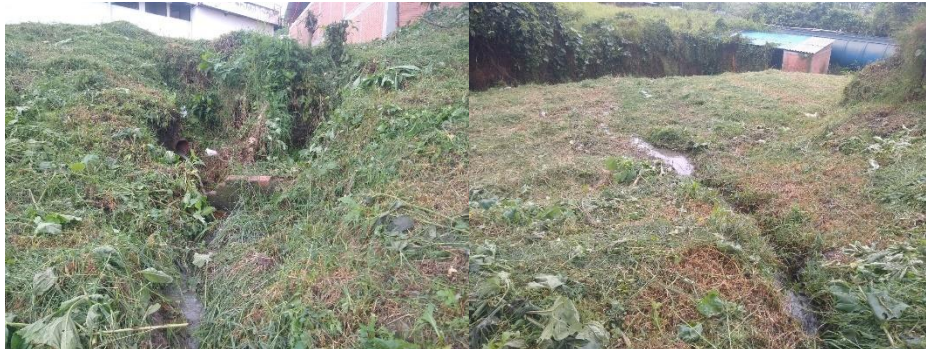
Imagen 16. Punto de vertimiento

Ahora bien, es importante indicar que según la información contenida en el Plan de Saneamiento y Manejo de Vertimiento (PSMV), en el área rural las viviendas dispersas cuentan con unidades de tratamiento individual (pozos sépticos) para el manejo de sus aguas residuales.
