1 IDENTIFICADOR DEL PRESTADOR

1.1 Nombre o razón social: SECRETARÍA DE SERVICIOS PÚBLICOS DE ACUEDUCTO, ALCANTARILLADO Y ASEO EL PLAYÓN¹

1.4 Servicio Público Domiciliario (SPD) prestado objeto de la vigilancia o inspección: acueducto y alcantarillado.

2 IDENTIFICACIÓN DE LA ACCIÓN DE VIGILANCIA E INSPECCIÓN REALIZADA

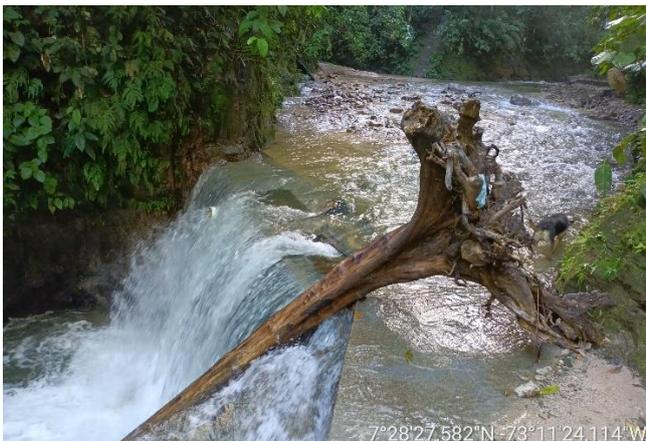
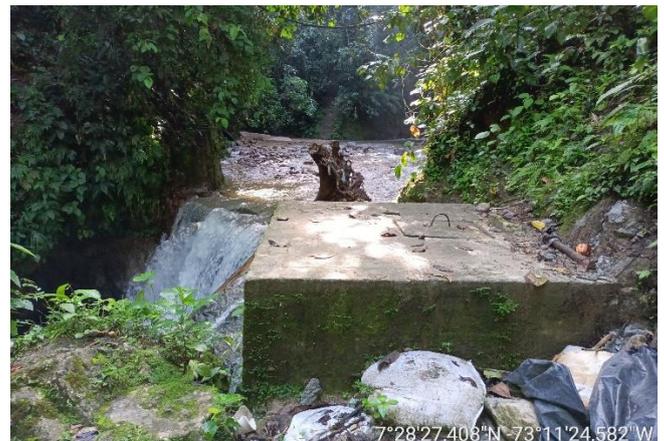
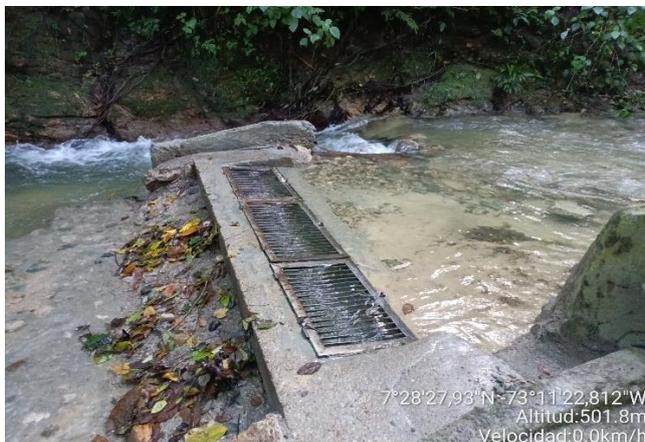
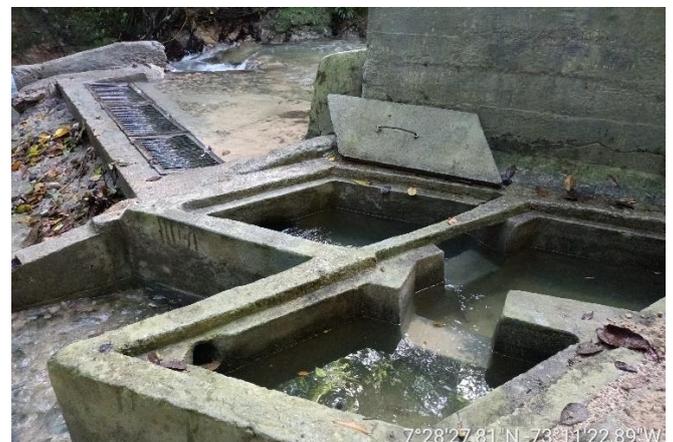
Imagen 5. Puntos de captación No. 1 (Superior) y 2 (Inferior).

Ninguna de las estructuras de captación cuenta con equipos o medios para la medición de caudales de agua captados. Ambos puntos de captación están bajo administración, operación y mantenimiento del prestador. El agua captada en ambas estructuras es conducida mediante tuberías en Policloruro de Vinilo (PVC) de 3" al primer desarenador.

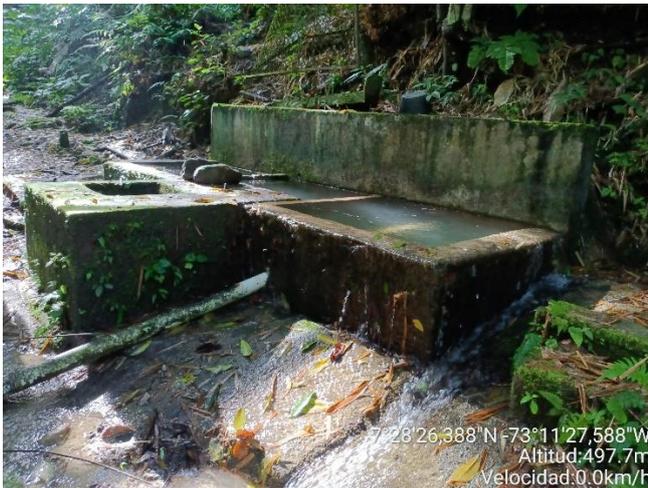
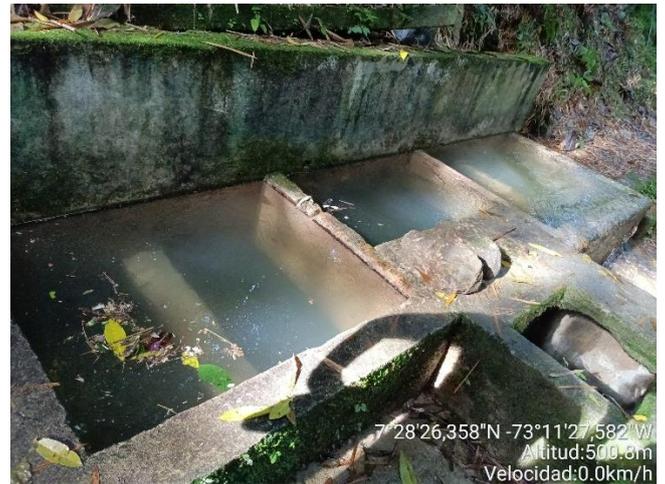
Imagen 6. Desarenador No. 1 (Antiguo)

momento de la visita, el mismo presentaba rebose de agua, situación que se presenta ya que el agua que ingresa es mayor a la capacidad de la estructura. La estructura está bajo administración, operación y mantenimiento del prestador. El mantenimiento es deficiente.

- Los desarenadores No. 1 y 2 y los tanques de almacenamiento de agua cruda a cargo del prestador, presentan mantenimiento deficiente y problemas estructurales.

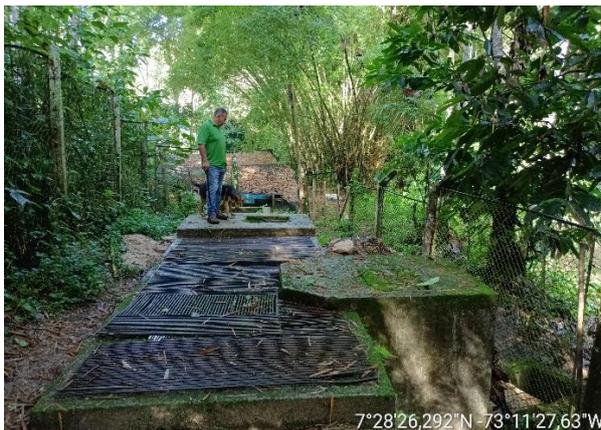
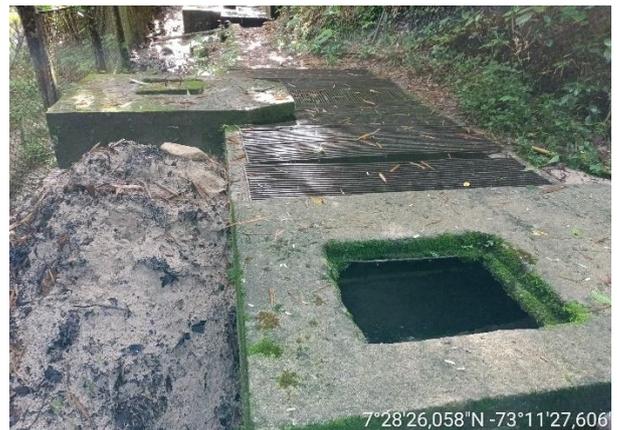
Imagen 7. Desarenador No. 2 (Antiguo)

Desarenador No. 2 (Antiguo): se encuentra aguas abajo del desarenador No. 1. Es de tipo convencional de flujo horizontal con 3 cámaras (entrada, sedimentación y salida). Fue construido en concreto hace más de 40 años. Sus dimensiones son: L = 4 m, W: 1,90 m y H = 1.30 m. Tiene rejillas metálicas superiores para evitar el ingreso de material grueso. La estructura está bajo administración, operación y mantenimiento del prestador. El mantenimiento es deficiente.

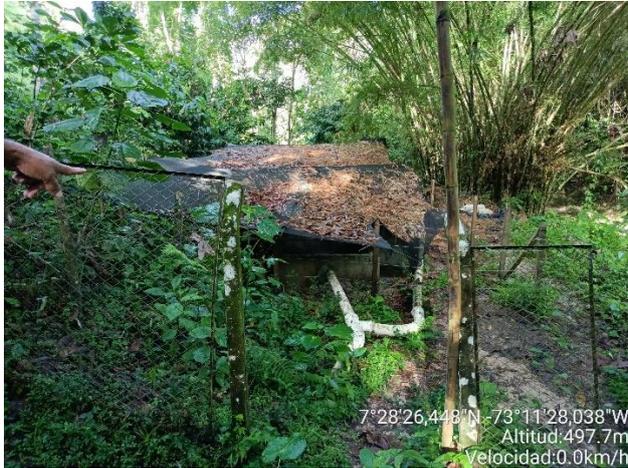
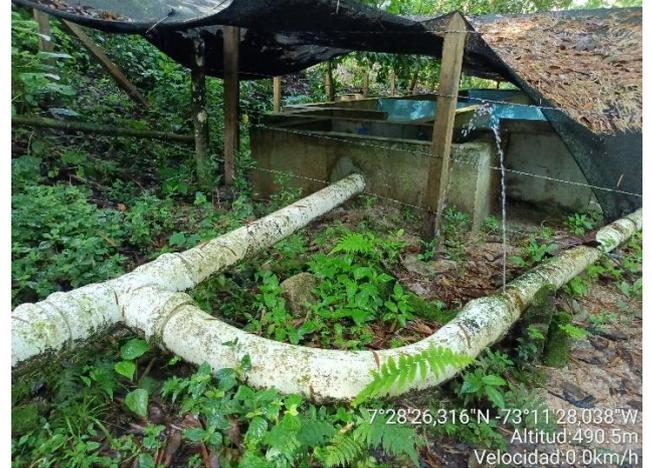
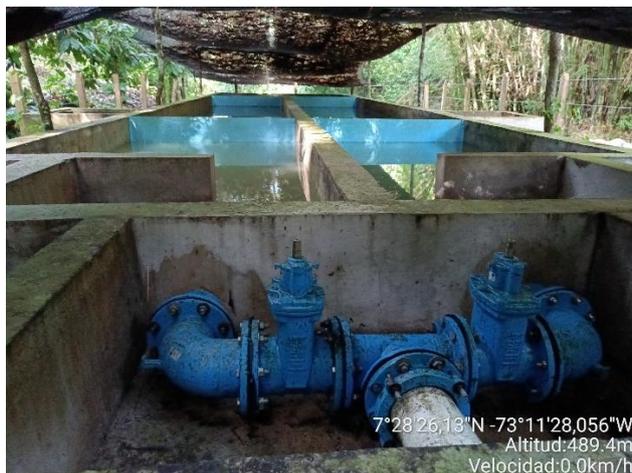
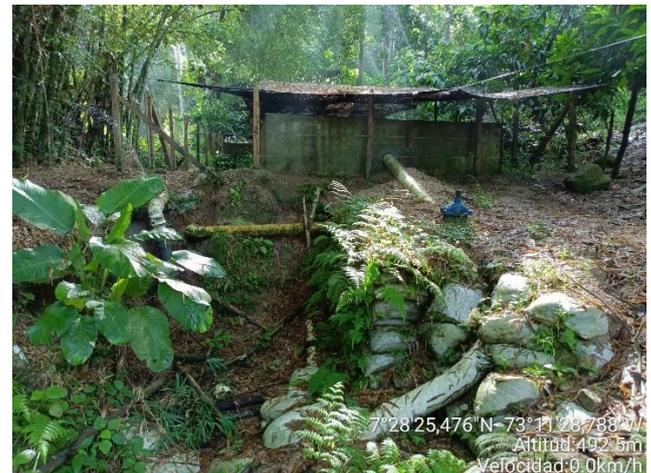
Imagen 8. Desarenador No. 3 (Nuevo)

Desarenador No. 3 (nuevo): para el momento de la visita se identificó que no estaba operativo. Esta estructura no le ha sido entregado para su administración, operación y mantenimiento por parte del contratista, el municipio y/o Empresa de Servicios Públicos de Santander (ESANT S.A. ESP). El desarenador presenta un mantenimiento deficiente, sumado a que, en la parte final de esta estructura el terreno presenta socavación que puede ponerla en riesgo, al igual que la tubería.

- Tiene tres (3) desarenadores de los cuales, solo están en funcionamiento deficiente los No. 1 y 2 (Antiguos). El 3° (Nuevo) no se encontraba en operación para el momento de la visita.

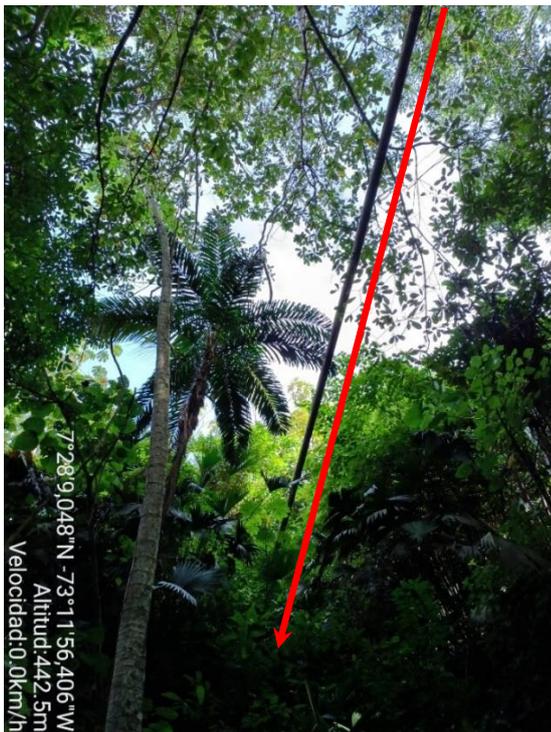
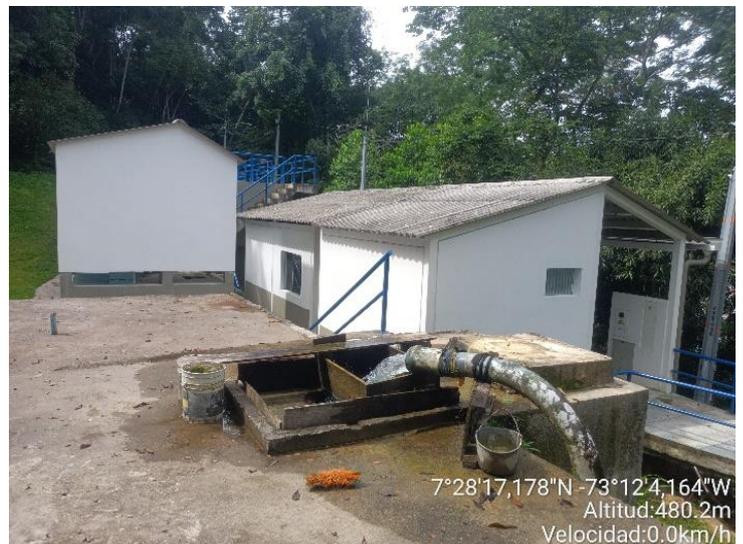
Imagen 9. Vista general línea de aducción No. 1 (Aérea) y entrega al tanque de almacenamiento No. 1.

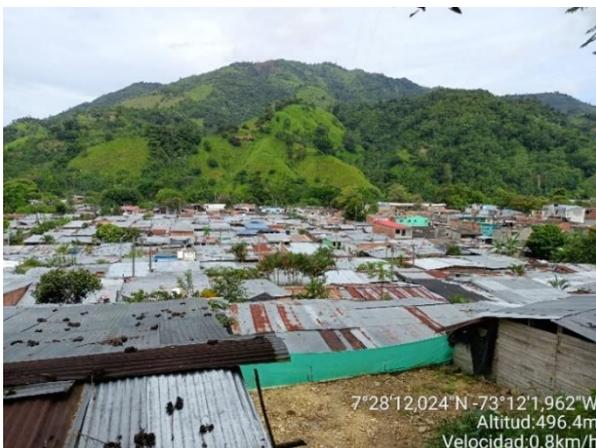
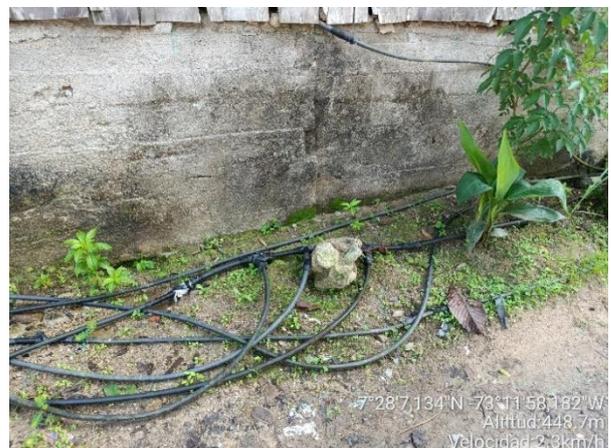
Imagen 10. Vista general zona subnormal “Invasión”, redes de entrega de agua cruda mediante mangueras

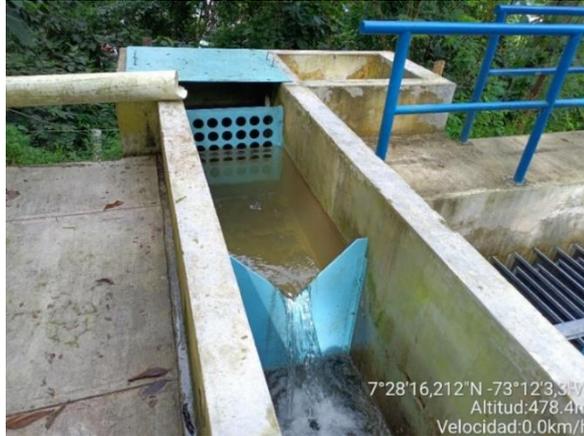
Línea de aducción No. 2: su material es PVC con diámetro de 6", sale del desarenador No. 2 y entrega el agua cruda a la cabeza de proceso de la PTAP.

Imagen 11. Línea de aducción No. 2, canal de entrada y vertedero de la PTAP.

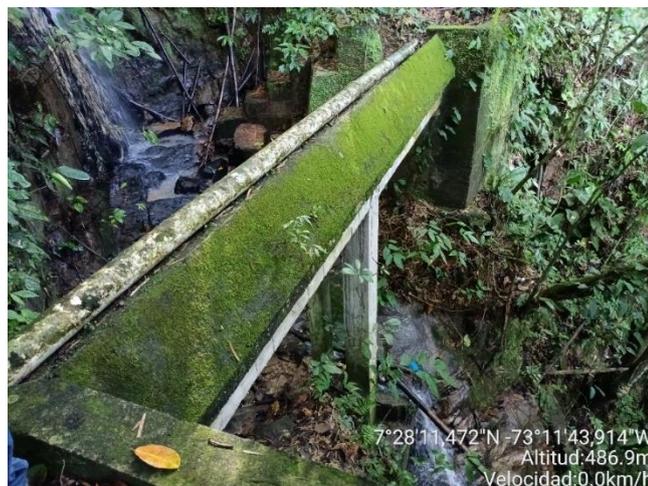
Las líneas de aducción No. 1 y 2 cruzan por un paso elevado. La tubería nueva (8") está a la vista y la antigua (6") está encofrada. De acuerdo con lo expresado por el prestador, la zona presenta deslizamiento de terreno y creciente de la fuente hídrica sobre la cual cruza, por lo que están expuestas a daños y rupturas; sin embargo, no presentó soportes.

Imagen 12. Paso elevado de las líneas de aducción No. 1 y 2.

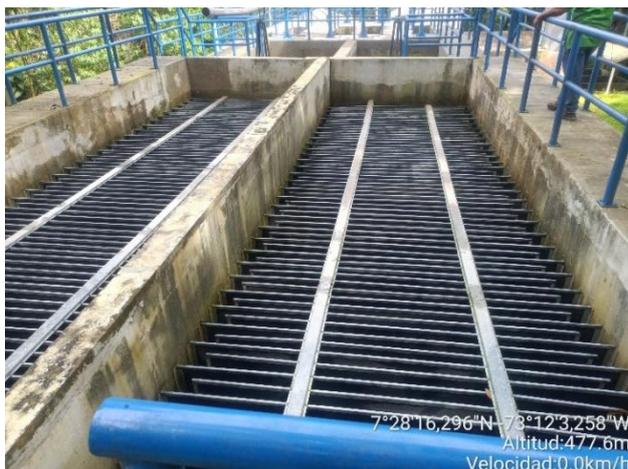
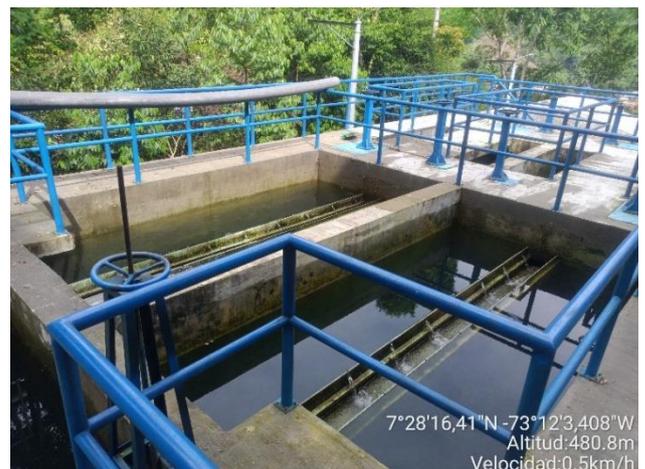
El prestador manifestó que a pesar de que es una estructura nueva, presenta deficiencias y condiciones desfavorables para su funcionamiento; sin embargo, no señaló cuáles son esas condiciones y deficiencias ni presentó documentación ni soportes al respecto.

Imagen 13. Vista general sistema de floculación, sedimentadores y filtración no operativos.

- La construcción de la PTAP del municipio inició en agosto de 2018, sin embargo, no está en operación al igual que el desarenador No. 3, y no han sido entregados al prestador para su administración, operación y mantenimiento. Presenta deficiencias y condiciones desfavorables para su funcionamiento; no obstante, ni la Secretaría ni el municipio informaron cuáles son esas condiciones y deficiencias ni presentó informe al respecto.

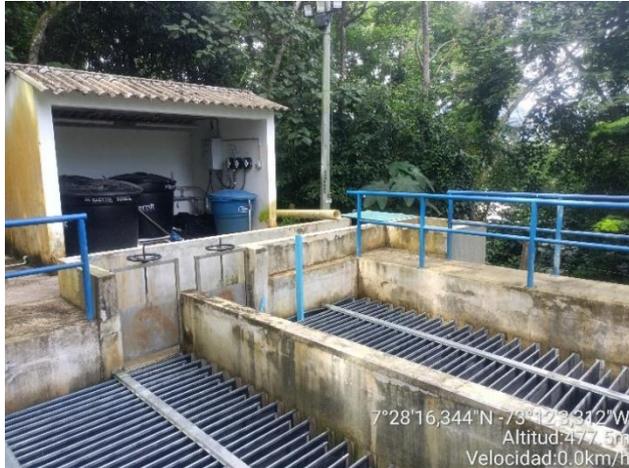
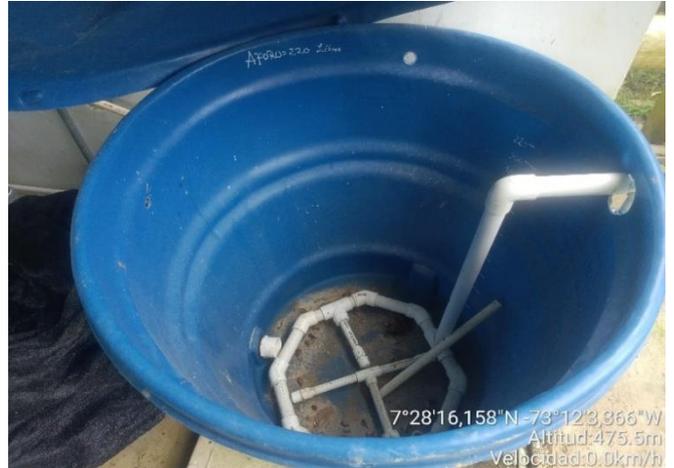
Imagen 14. Vista del área de dosificación de productos químicos no operativa.

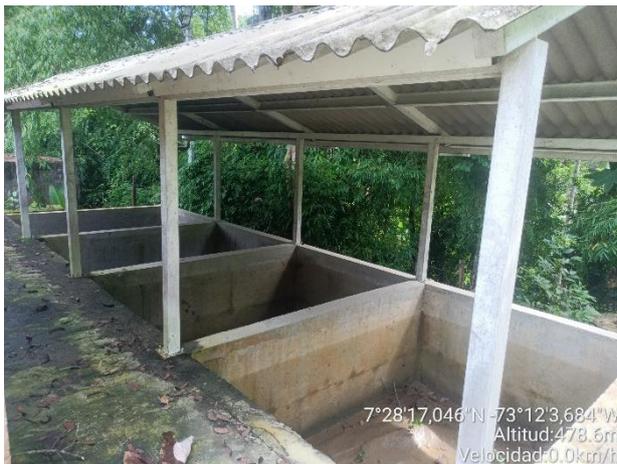
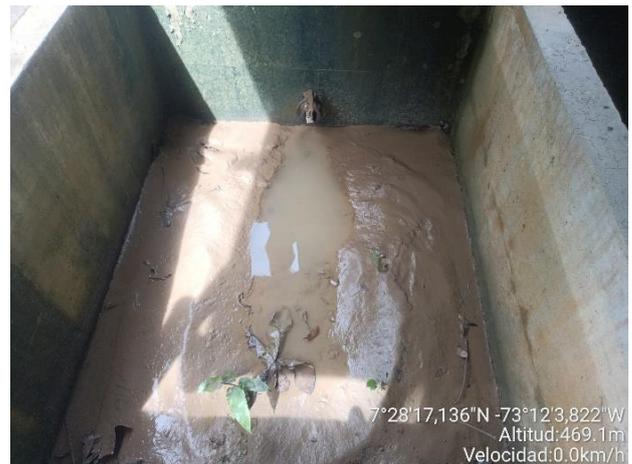
Imagen 15. Vista general de los lechos de secado de lodos.

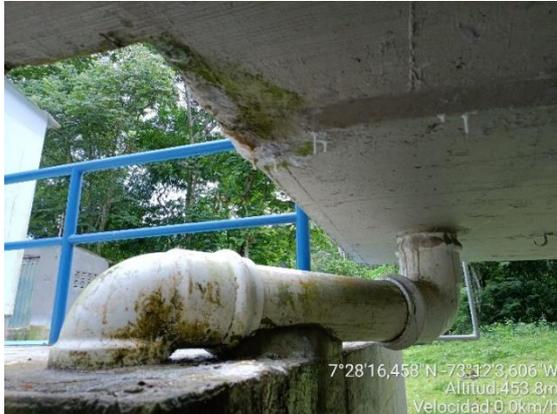
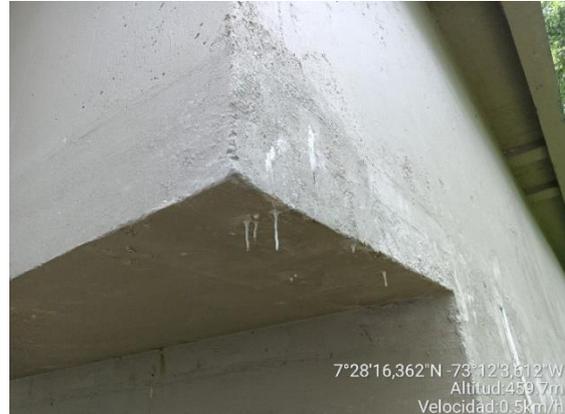
Imagen 16. Vista general de las filtraciones en la PTAP.

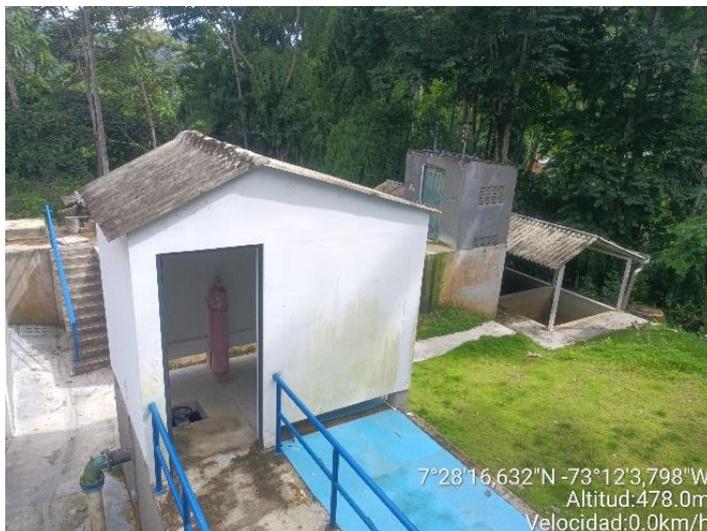
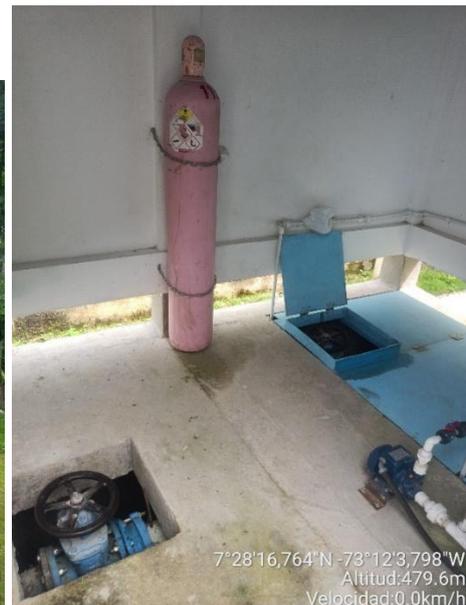
Se cuenta con un área destinada para la desinfección con cloro gaseoso, la cual no está en funcionamiento.

Imagen 17. Vista general del área de cloración no operativa.

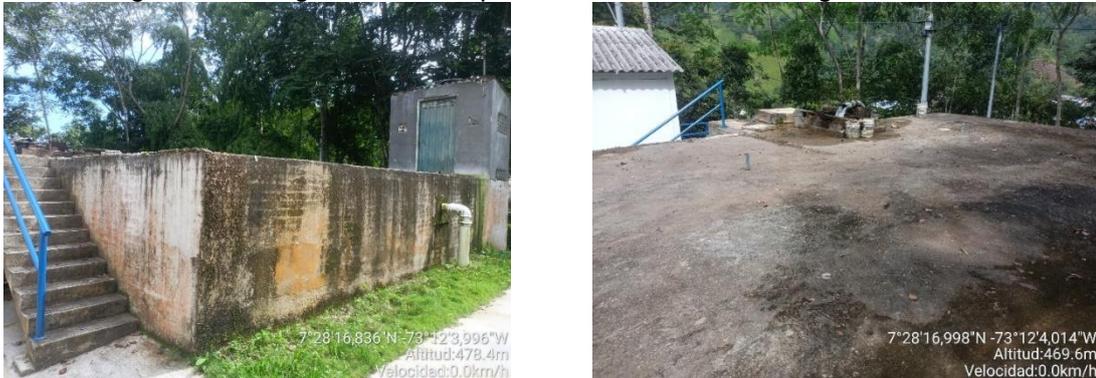
No.	Nombre	Ubicación	Capacidad aproximada (m3)	Sectores / zonas beneficiadas	Observaciones
1	Principal	Predio de la PTAP	300 (10m*10m*3m)	Área urbana del municipio	Se evidencia bajo mantenimiento externo. Presenta fugas de agua en la tubería que conduce el agua cruda al tanque No. 2. Se observan fisuras externas. Cuenta con un filtro artesanal en malla y madera que retiene material grueso que proviene de la línea de aducción No. 1. El prestador informó que el piso del tanque y techo (interno presentan desprendimientos y afectaciones), de lo anterior, no se presentan soportes. No tiene macromedidor instalado a la salida. En este tanque se presentan varias tuberías de salida de agua cruda que son manipuladas mediante una válvula.
2	Nuevo	Predio de la PTAP	318 (10m*10,60m*3m)	Área urbana del municipio	Se evidencia bajo mantenimiento externo. El prestador informó que su estructura interna presenta desprendimientos, de lo anterior, no se presentan soportes. No tiene macromedidor instalado a la salida. Desde este tanque se distribuye el agua cruda a la población.

Imagen 18. Vista general del tanque de almacenamiento de agua cruda No. 1.

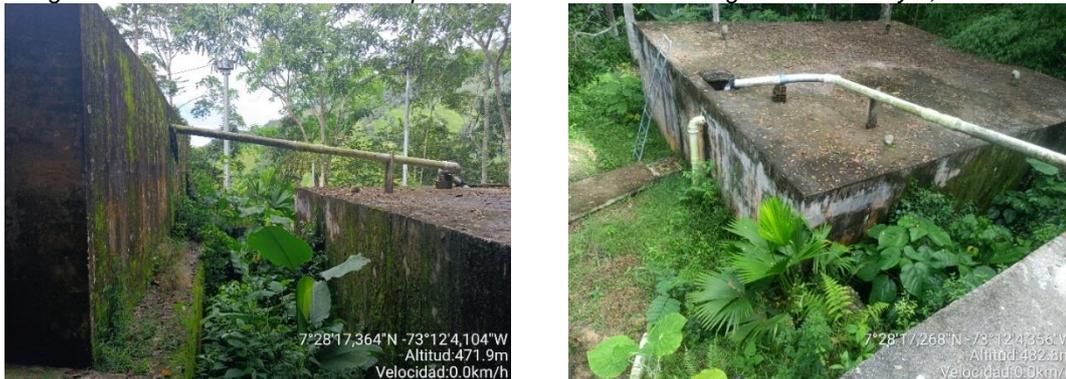
El tanque No. 1 tiene conexión al tanque No. 2 y de allí se distribuye el agua cruda a la población. Adicionalmente, en la franja de terreno que separa ambos tanques de almacenamiento se evidenció crecimiento de vegetación, fugas de agua en la tubería que los comunica, mantenimiento deficiente en las estructuras y zona aledañas, así como, acumulación de agua.

Imagen 19. Vista general de la conexión de los tanques de almacenamiento de agua cruda No. 1 y 2, mantenimiento deficiente.

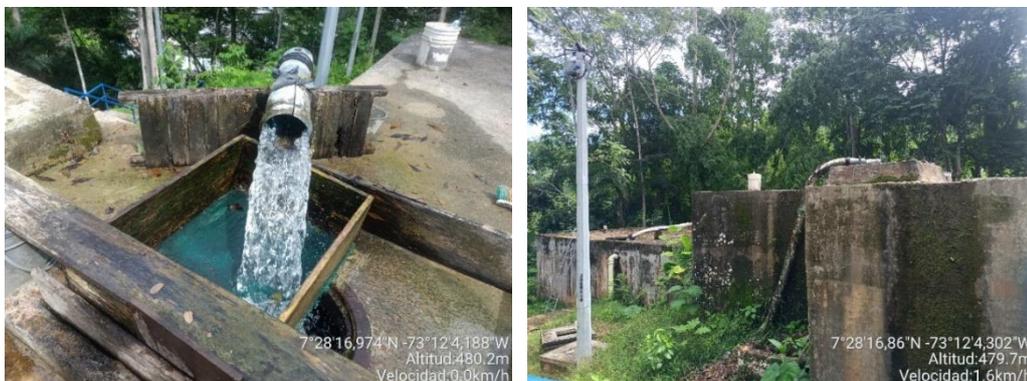
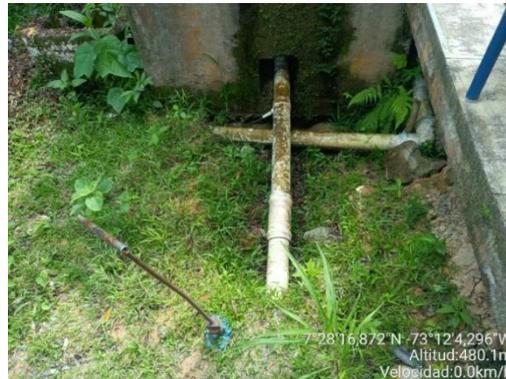
Imagen 20. Entrega de agua cruda al tanque de almacenamiento de agua cruda No. 1, mantenimiento deficiente y válvulas.

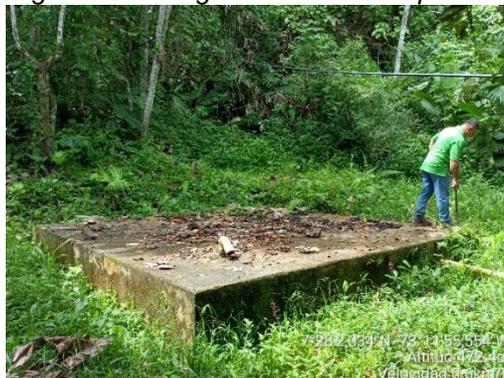
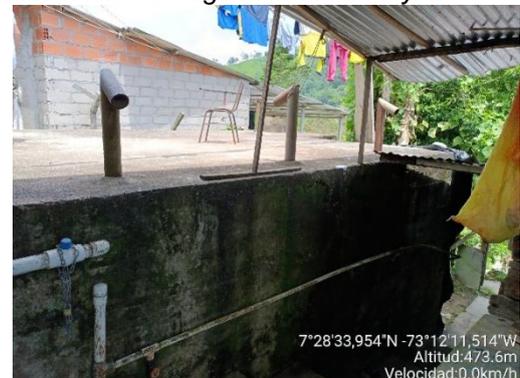
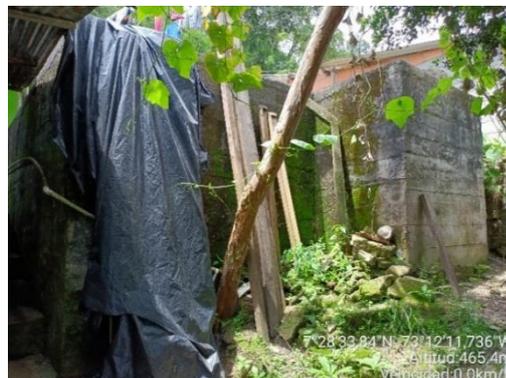
Fuente: Visita Secretaría de Servicios Públicos de Acueducto, Alcantarillado y Aseo El Playón, junio y julio 2022.
Imagen 21. Vista general de los tanques de almacenamiento de agua cruda No. 3 y 4.

De acuerdo con la información presentada, los tanques de almacenamiento presentan fisuras y no tienen recubrimiento interino o enchape para realizar mantenimiento. Para su limpieza el personal operativo debe retirar la arena sedimentada mediante el uso de baldes. El prestador entregó copia digital de los registros de algunos mantenimientos de lavado de tanques de almacenamiento de agua que incluyen las actividades de evacuación (vaciado), refregado de paredes, aplicación de cloro y fumigación, sin embargo, no se detalla de manera puntual sobre cuál de los 4 se realizan dichas actividades.

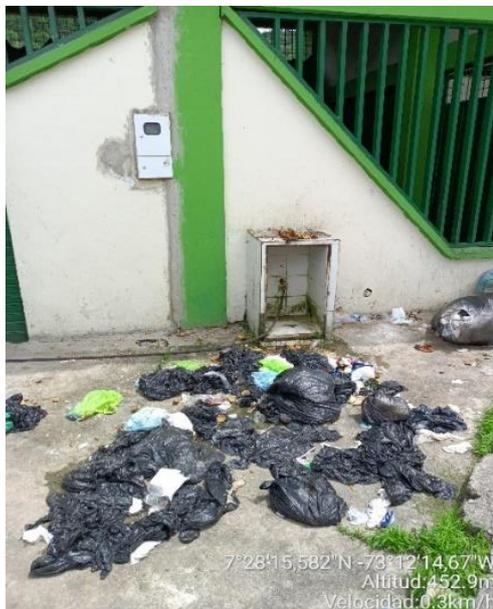
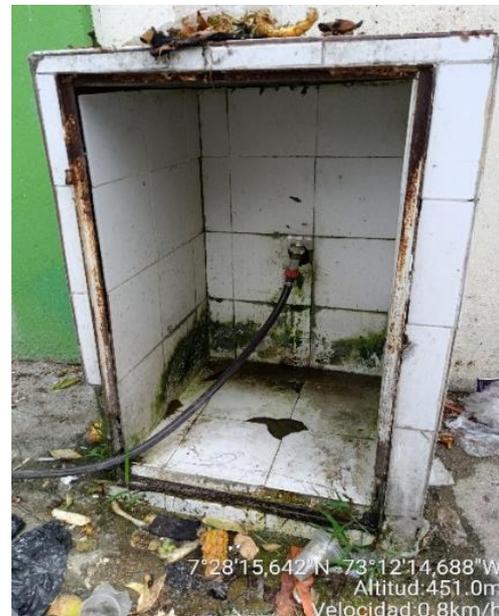
2554	Punto No. 4 Plaza de mercado. Carrera 7 con calle 10 Esquina	Sí	No está señalizado, mantenimiento deficiente, no tiene desagüe, crecimiento de vegetación y moho, presencia de residuos sólidos, no está protegido (sin puerta), desprendimiento de las baldosas. Los habitantes del sector utilizan el agua del punto para lo cual conectan mangueras, la puerta (reja) está oxidada. En el acta No. 001 de 2022 la autoridad sanitaria consignó la presente observación: "Actualmente el punto no presenta protección, sin drenaje al interior, condiciones higiénicas no aptas para toma de muestras de agua para consumo humano. Ajustar a la normatividad"
2555	Punto No. 5 Parque CDMB, al lado derecho de la entrada del Coliseo Alarcón Vergel, el cual está ubicado sobre la calle 10, más o menos a la mitad del muro del coliseo	Sí	No está señalizado, mantenimiento deficiente, no tiene desagüe, crecimiento de vegetación y moho, desprendimiento de las baldosas, la llave del agua (pluma) fue hurtada, la puerta (reja) está oxidada. En el acta No. 001 de 2022 la autoridad sanitaria consignó la presente observación: "El punto no presenta protección, sin identificar, las condiciones actuales no son aptas para toma de muestras de agua para consumo humano"

Imagen 26. Punto de muestreo No. 2554 – Plaza de mercado.

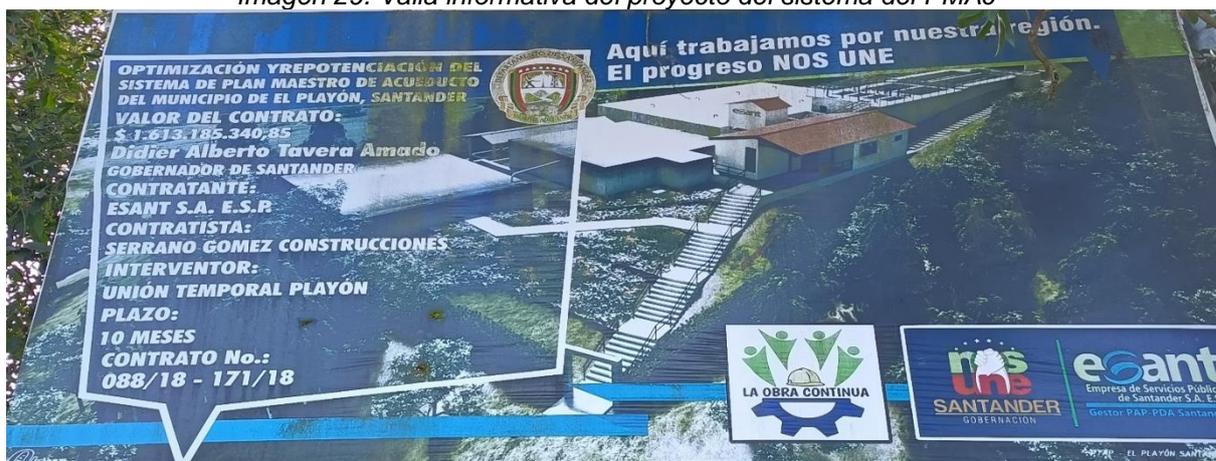
En la siguiente imagen se presenta información respecto al proyecto de optimización y repotenciación del sistema de plan maestro de acueducto del municipio de El Playón, Santander, en el marco de los contratos No. 088/18 y 171/18, con un plazo de ejecución de 10 meses.

Imagen 29. Valla informativa del proyecto del sistema del PMAc

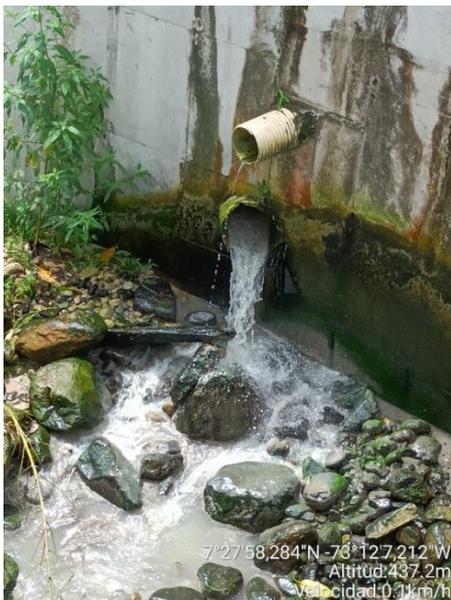
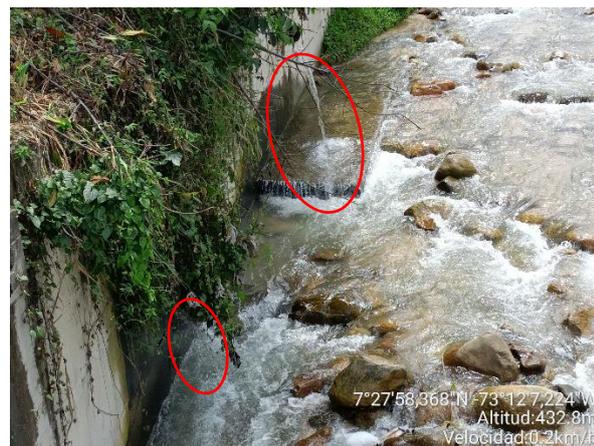
Imagen 32. Puntos de vertimiento Barrios El Prado (Izquierda) y El Refugio 01 y 02 (Derecha).

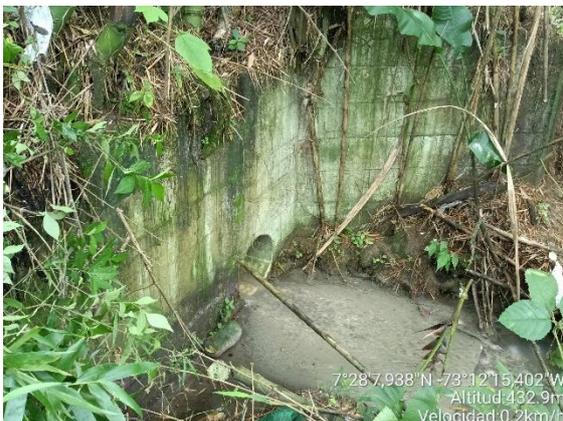
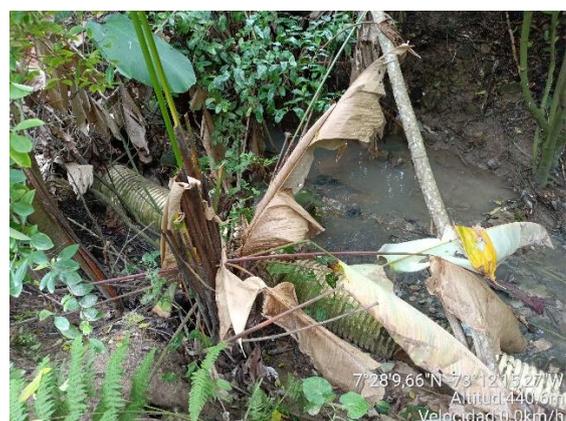
Imagen 33. Puntos de vertimiento Polideportivo 1 (Derecha) y 2 (Izquierda).

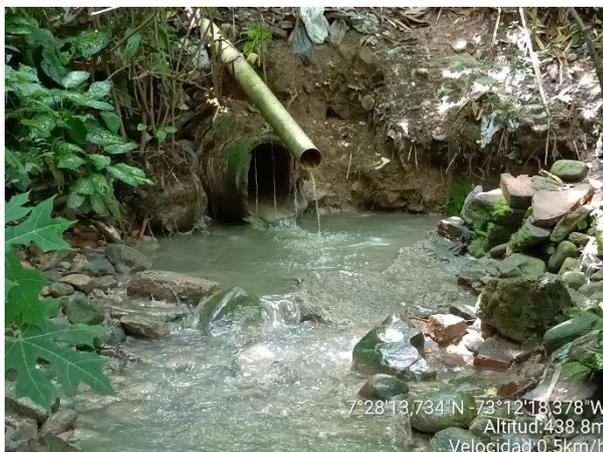
Imagen 34. Punto de vertimiento sector Hamaca.

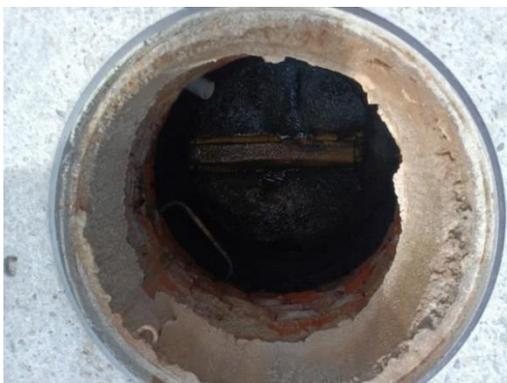
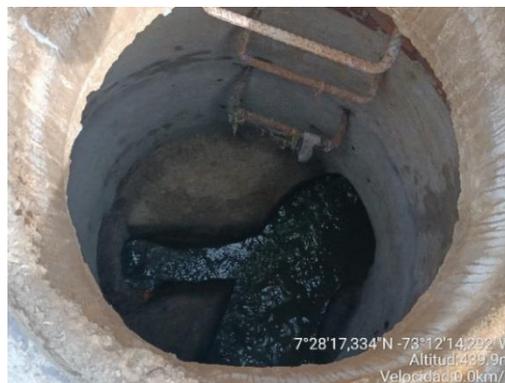
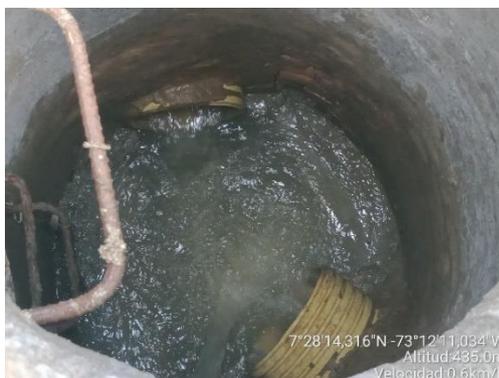
Imagen 35. Pozos de inspección.

Se cuenta con 189 y 8 pozos de inspección y cajas de inspección, respectivamente. En el PEC se indica que: *“Se señala que el 94% de los pozos de inspección tienen una estructura compuesta por mampostería, cabe aclarar que esta se encuentra deteriorada y al final de su ciclo de utilidad; se debe agregar que un 6% de estas estructuras se encuentran construidas en concreto”*. (cursiva fuera de texto)
