## **INFORME DE VIGILANCIA CONCRETA – EVALUACIÓN DE PRESTADORES**

**AGUAS Y ASEO DE LA CORDIALIDAD S.A.S. E.S.P.  
Municipio de Clemencia - Bolívar**

**SUPERINTENDENCIA DELEGADA PARA ACUEDUCTO,  
ALCANTARILLADO Y ASEO**

**Bogotá, Febrero de 2024**

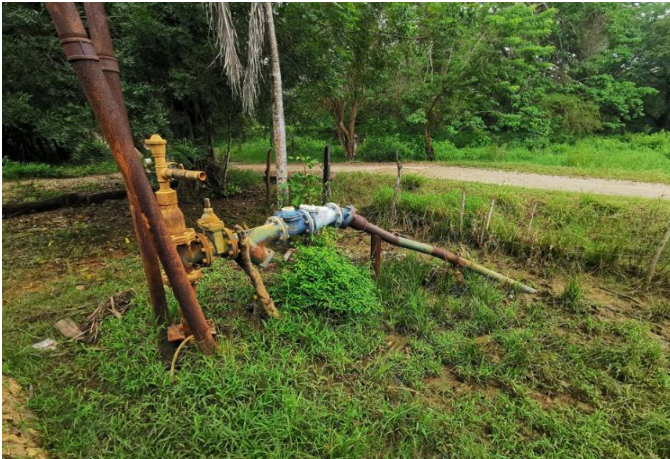
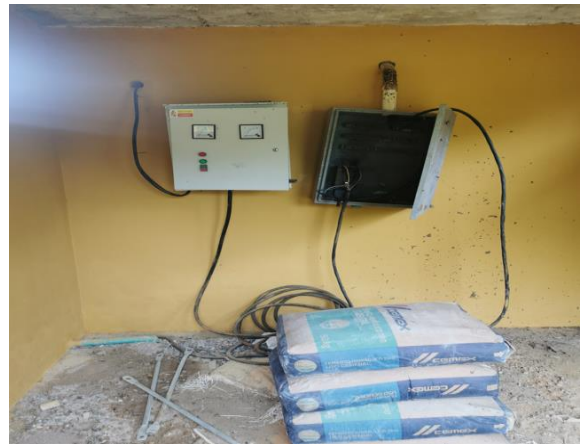
Pozo 1

Es de precisar que el Pozo 2 se encuentra fuera de operación, aproximadamente desde el mes de mayo de 2023. Según informó la empresa, actualmente se está realizando la gestión para reactivar la extracción del líquido en ese pozo.

Es de resaltar que, de acuerdo con lo evidenciado en la visita realizada por parte de la SSPD, el prestador no cuenta con manuales de operación y mantenimiento de los pozos.

Respecto a la macromedición en los pozos, si bien se evidencia el instrumento instalado, el prestador informó que actualmente se encuentra en proceso de cambio de los mismos, los cuales no están en funcionamiento.

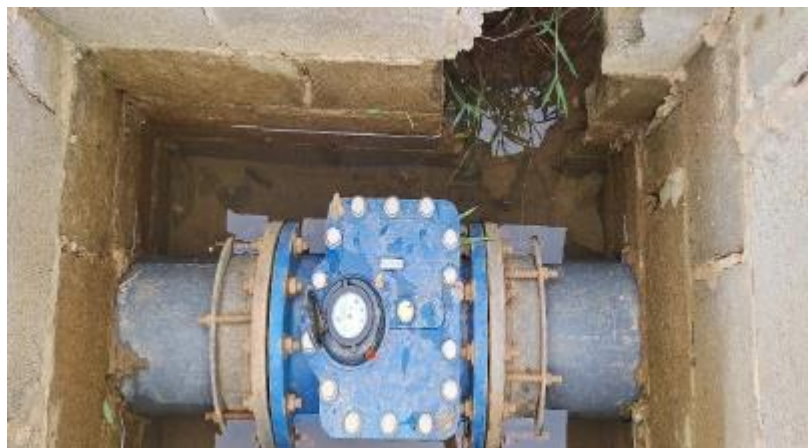
*Imagen 3. Planta de tratamiento de agua potable*

La planta de tratamiento actualmente trata 22,8 l/s teniendo en cuenta el caudal de explotación de los pozos, pero el diseño de la PTAP permite un caudal de 45 l/s. Es de precisar que actualmente en la planta no se cuenta con macromedición a la entrada ni a la salida de esta, por lo que dichos caudales son calculados a partir de aforos realizados por el prestador. Respecto al macromedidor de salida, el prestador informó que este fue retirado para su mantenimiento.

Mediante radicado SSPD 20245291240242 del 22 de marzo de 2024, el prestador informa que los macromedidores de la PTAP fueron retirados porque se encontraban en mantenimiento, pero a la fecha de la comunicación se encontraban instalados y en normal funcionamiento para lo cual adjunta imagen correspondiente.”

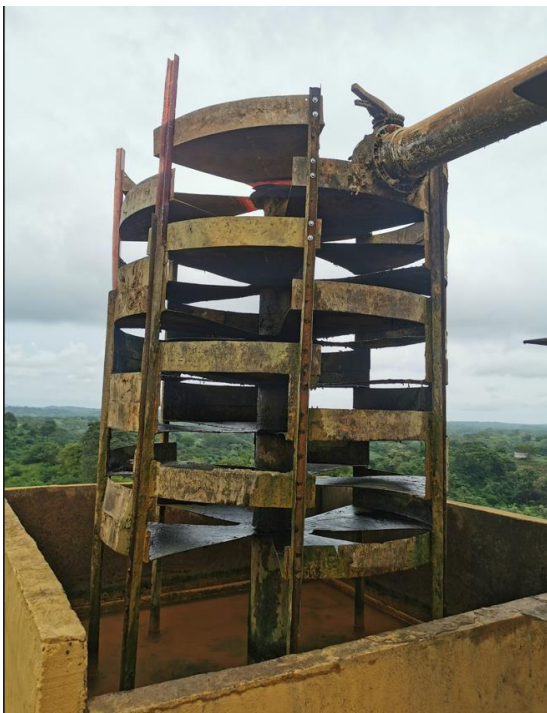
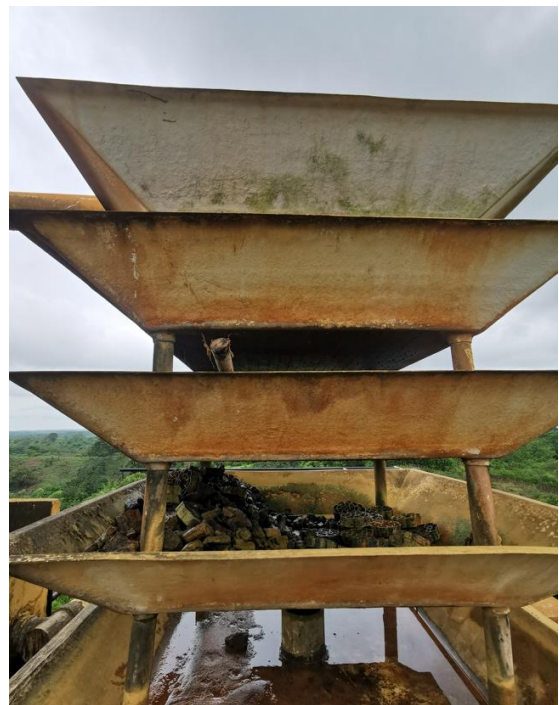
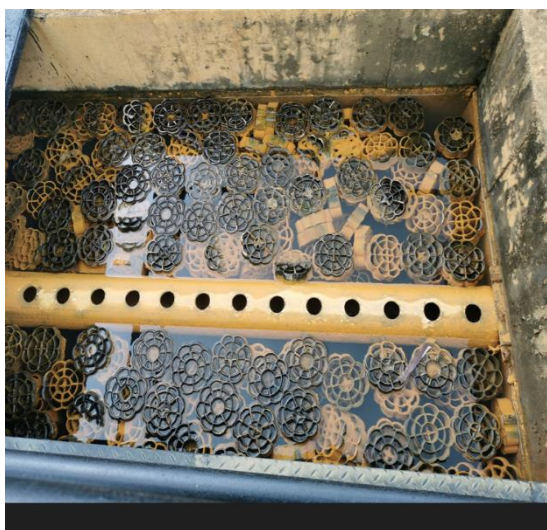
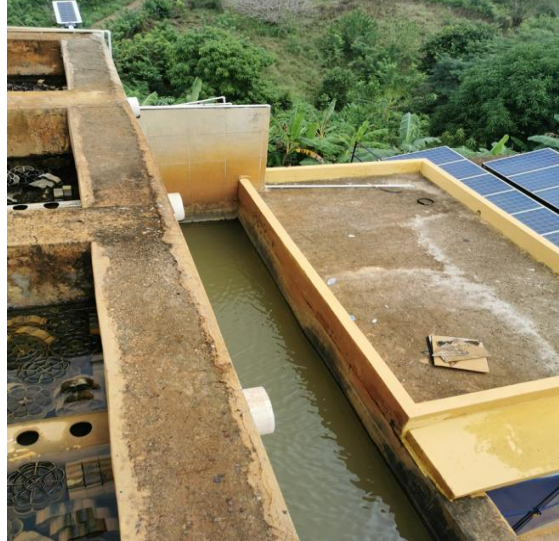
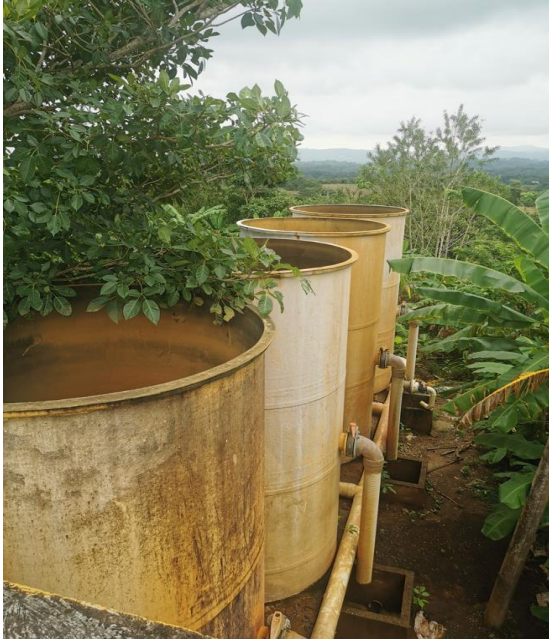
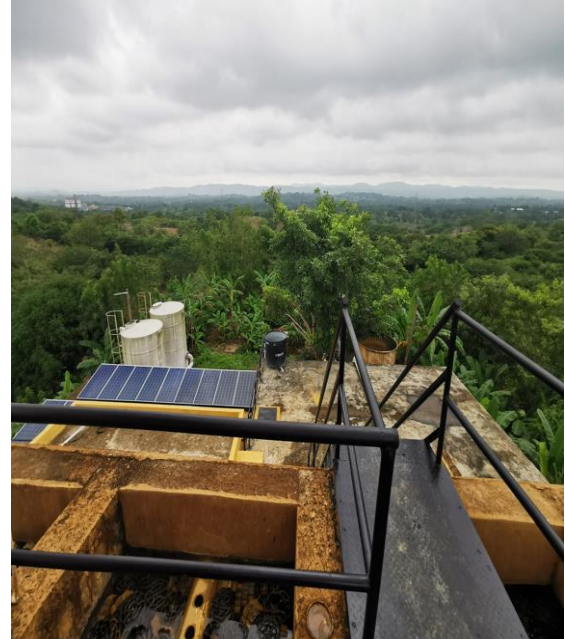
*Imagen 4. Planta de tratamiento de agua potable.*

El agua proveniente de los pozos ingresa inicialmente a una torre de aireación. Se adelanta aplicación de Sulfato de aluminio tipo A y Rapisec. Posteriormente, el agua ingresa a un tanque que actúa como floculador y posteriormente a cuatro filtros los cuales pasaron a actuar como sedimentadores. Posterior a esto, se realiza el proceso de filtración, en el cual, el lecho de los filtros se compone de grava, arena y antracita. Respecto a la producción de la planta, de esta se distribuye el líquido al municipio de Clemencia y al de Santa Catalina.

Finalmente, el agua ingresa a un tanque de almacenamiento de 400 m<sup>3</sup>. En dicho tanque se realiza la dosificación manual de hipoclorito de sodio. Respecto a la dosificación de coagulantes, se cuenta con paneles solares instalados, cuyo sistema no se encuentra en funcionamiento debido a fallas en las bombas dosificadoras.

Cabe resaltar que, a la fecha de la visita, el prestador de energía de la región se encontraba adelantando mantenimientos en la red eléctrica, por lo cual no se encontraba en operación el bombeo del sistema.

La PTAP en la actualidad no cuenta con un laboratorio para el control de la calidad del agua durante el proceso de tratamiento. Al respecto, la empresa informó que cuenta con un convenio con el laboratorio de Aguas de Cartagena para la toma de muestras. Así las cosas, no se evidencia que el prestador actualmente realice muestreos en el proceso de producción de agua potable.

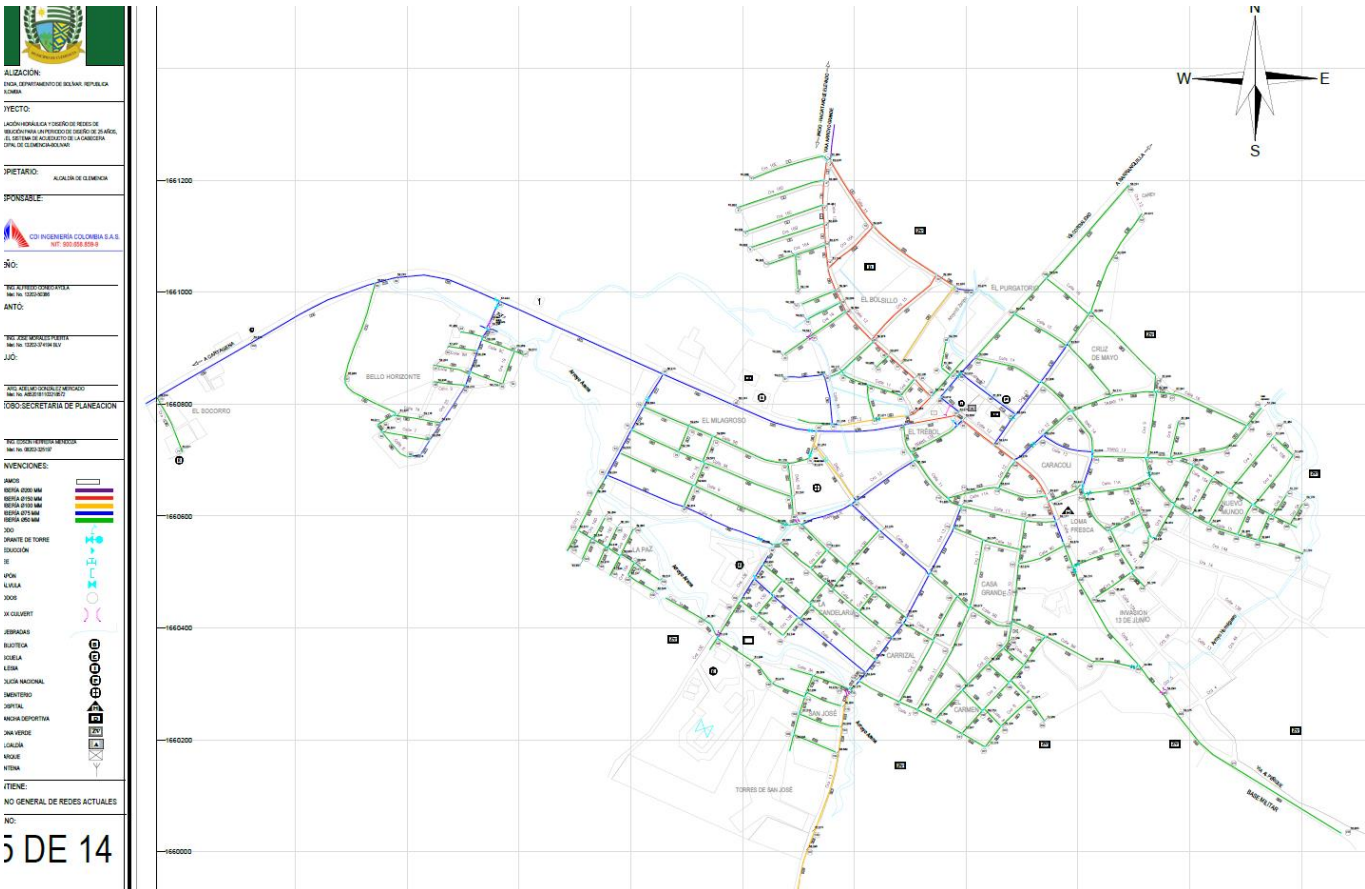
*Imagen 7 Catastro de redes Clemencia, Bolívar*

La última actualización del catastro de redes de acueducto se realizó en el año 2018. De acuerdo con dicho catastro, la línea de conducción al municipio se encuentra fabricada en tubería de Cloruro de polivinilo con diámetro de 10 pulgadas y una longitud de 800 metros, mientras que la red de distribución se compone por tuberías de 2 (12,14 km), 3 (3,15 km), 4 (1,13 km) y 6 (1,62 km) pulgadas en PVC.

La red de distribución se encuentra dividida en 2 sectores hidráulicos: Cordialidad y Bello Horizonte, según lo informado en visita. Por otro lado, mediante radicado SSPD 20245291240242 del 22 de marzo de 2024, informa que el casco urbano del municipio se encuentra dividido en 7 sectores hidráulicos.

Sin embargo, la empresa no suministró información sobre la conformación espacial de dichos sectores ni el número de suscriptores por sector en ninguno de los dos escenarios propuestos.
