1. IDENTIFICADOR DEL PRESTADOR

- 1.1 Nombre o razón social: EMPRESA DE SERVICIOS PÚBLICOS DOMICILIARIOS DE CÁQUEZA SA ESP (CÁQUEZA SA)
- 1.2 Nit: 900.252.764 - 4
- 1.3 ID (SUI - RUPS): 22500

- 1.4 Servicio Público Domiciliario (SPD) prestado objeto de la vigilancia o inspección: acueducto y alcantarillado.
- 1.5 Actividad del SPD objeto de la vigilancia o inspección: estado de la prestación de los servicios públicos domiciliarios de acueducto y alcantarillado en el área urbana del municipio de Cáqueza, departamento de Cundinamarca, con las siguientes actividades por servicio:

2. IDENTIFICACIÓN DE LA ACCIÓN DE VIGILANCIA E INSPECCIÓN REALIZADA

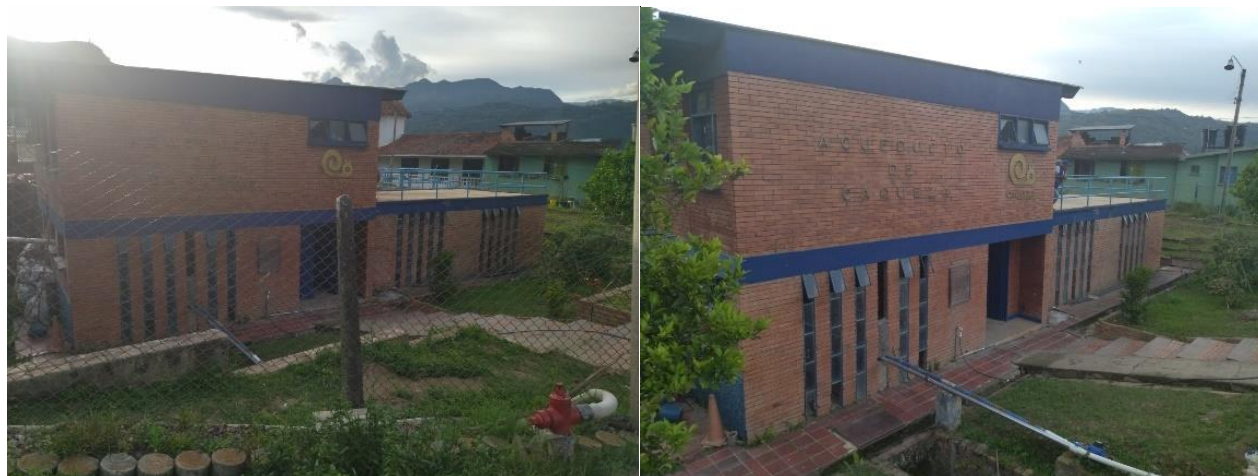
Imagen 7. PTAP

En la visita de inspección y vigilancia adelantada en el mes de mayo de 2023, se evidenció que la planta presenta deterioro, sobre todo en el tema estructural o físico de las unidades de floculación, sedimentación y filtros, observando desgaste, fisuras y corrosión en muros y placas

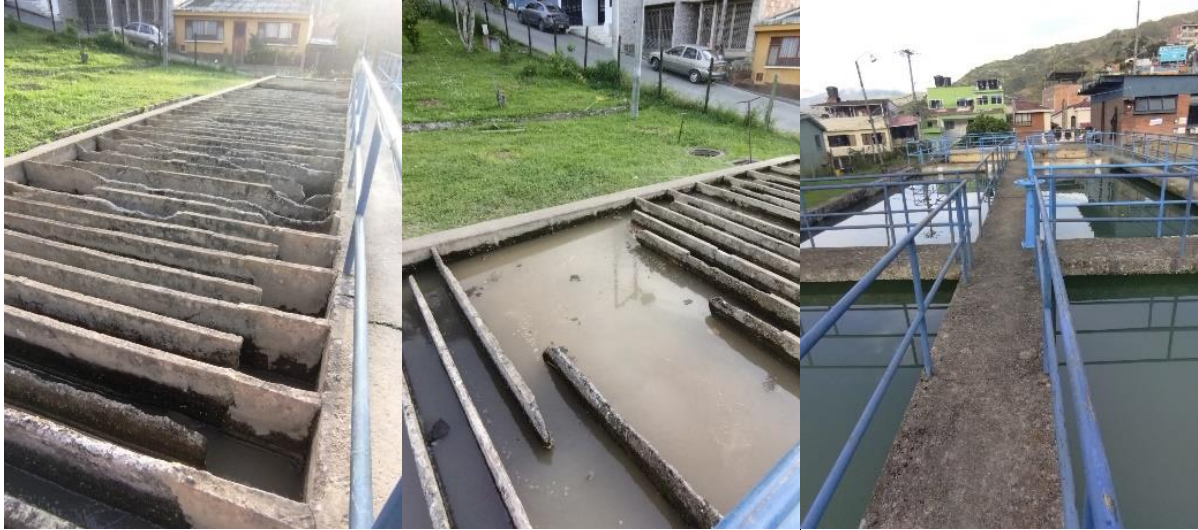
Imagen 9. Módulo de floculación y sedimentación

Compuesta por una unidad de concreto reforzado de flujo horizontal con placas o tabiques, se observa que algunas placas se encuentran deterioradas, situación que hace que se pierda la función de serpentín, aumentando la velocidad del agua en su recorrido e impidiendo la formación del floc.

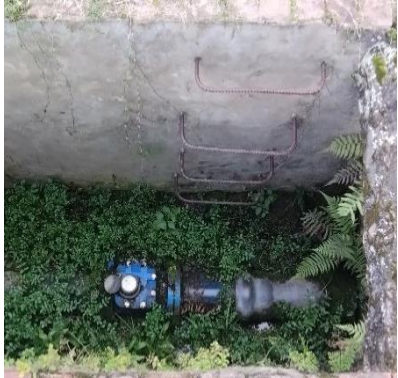
No. Macromedidor	Ubicación	Estado	Características	Registro fotográfico
1	Salida de la PTAP	Operativo	Macromedidor conectado a la tubería de distribución línea gravedad- operativo.

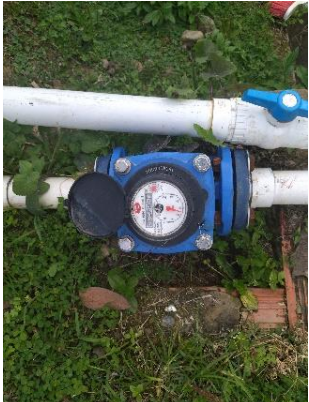
2	Salida de la PTAP	Operativo	Macromedidor conectado a la tubería de distribución línea bombeo (vereda El Campin)- operativo.

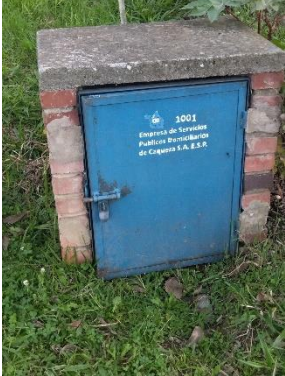
Código del punto	Dirección	Ubicación	Observaciones	Registro Fotográfico
1001	Calle 3 No. 4-07 Sur	Casco urbano, PTAP	Caja en ladrillo a la vista enchapado con puerta metálica, pasador, cuenta con tubería en PVC, llave de paso y grifo metálico.

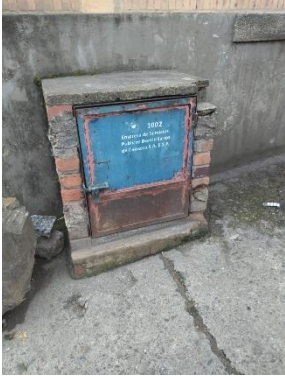
1002	Calle 3 con carrera 1A	Casco urbano, Parque Los Colores	Caja en ladrillo a la vista enchapado con puerta metálica, pasador, cuenta con tubería en PVC, llave de paso y grifo metálico.

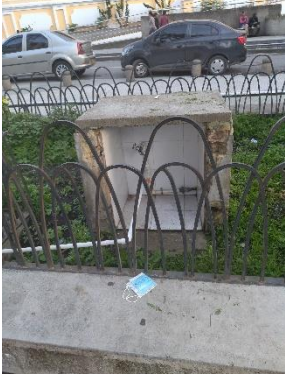
1003	Calle 3 con carrera 5	Casco urbano, Parque Principal	Caja en ladrillo a la vista enchapado cuentan con tubería en PVC, llave de paso y grifo metálico.

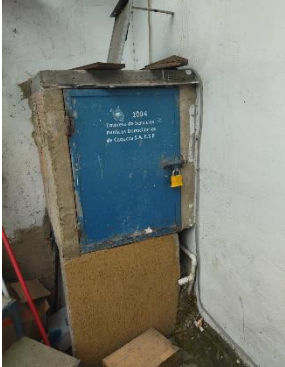
1004	Calle 6 con carrera 5	Casco urbano, Hospital San Rafael	Caja en ladrillo a la vista enchapado con puerta metálica, pasador y candado, cuentan con tubería en PVC, llave de paso y grifo metálico.

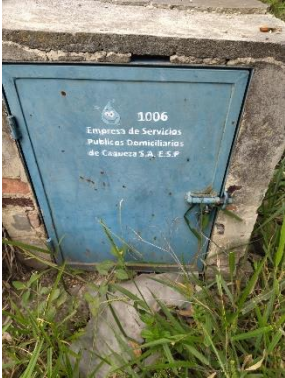
Código del punto	Dirección	Ubicación	Observaciones	Registro Fotográfico
1005	Vía vereda centro piscina	Casco urbano, Piscina municipal	Caja en ladrillo a la vista enchapado con puerta metálica, pasador y candado, cuenta con tubería en PVC, llave de paso y grifo metálico.	 
1006	Vía vereda placita	Área rural, cruce cuatro caminos	Caja en ladrillo a la vista enchapado con puerta metálica, pasador, cuenta con tubería en PVC, llave de paso y grifo metálico.

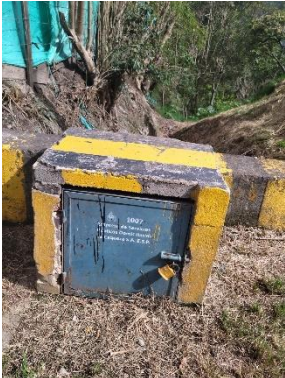
1007	Vía antigua a Villavicencio	Área rural, Sector las Brisas	Caja en ladrillo a la vista enchapado con puerta metálica, pasador y candado, cuenta con tubería en PVC, llave de paso y grifo metálico.

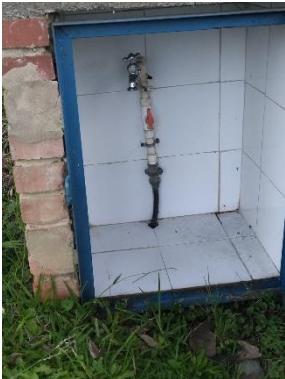
1008	Calle 4 con carrera 5 sur	Casco urbano, Barrio villas del tejar, antes del tanque de almacenamiento	Caja en ladrillo a la vista enchapado con puerta metálica, pasador y candado, cuenta con tubería en PVC, llave de paso y grifo metálico.

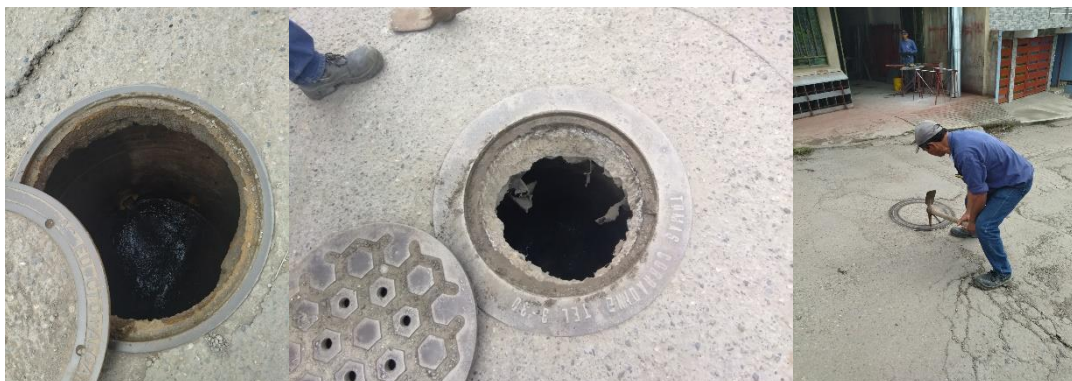
Imagen 15. Pozos de inspección

El prestador CÁQUEZA SA ESP indica que el 45% de los pozos se encuentran en estado regular, el 29% funcionales y el 26% en mal estado por deterioro, razones por las cuales se ha venido realizando la construcción y renovación de colectores. La cobertura del servicio es del 100% en el casco urbano.
