INFORME DE VIGILANCIA O INSPECCIÓN ESPECIAL, DETALLADA O CONCRETA

1.1 Nombre o razón social:	EMPRESA MUNICIPAL DE SERVICIOS PUBLICOS DOMICILIARIOS DE VELEZ - EMPREVEL E.S.P. EICE (EPC)		
1.2 Nit:	804005973 - 0		
1.3 ID (SUI – RUPS):	2184

1.4 Servicio público domiciliario (SPD) prestado objeto de la vigilancia o inspección:	Aseo		
1.5 Actividad del SPD objeto de la vigilancia o inspección:	Recolección y transporte de residuos no aprovechables, barrido y limpieza de vías y áreas públicas, corte de césped y poda en árboles en vías y áreas públicas, aprovechamiento y disposición final

1.7 Área de Prestación:	Vélez, Santander

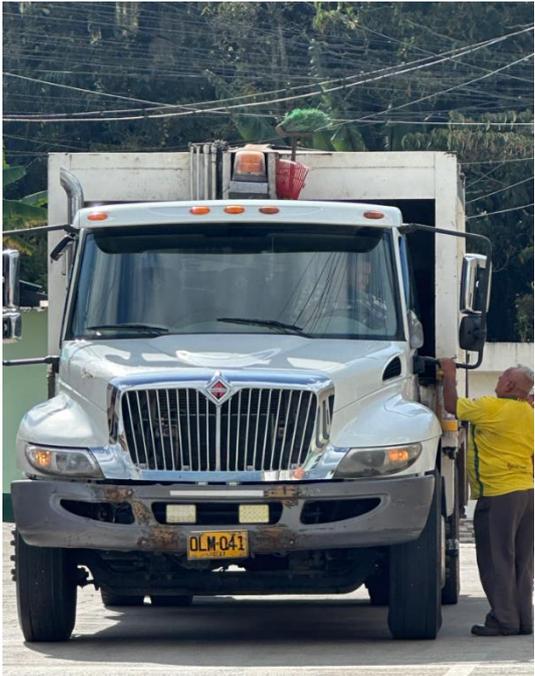
<p>NUMERAL ARTÍCULO 2.3.2.2.3.27 DEL DECRETO 1077 DE 2015</p>	<p>OBSERVACIÓN</p>
<p>ARTICULO 2.3.2.2.3.27. Requisitos de la actividad de recolección. La actividad de recolección se realizará observando entre otros los siguientes requisitos:</p> <p>1. La recolección deberá efectuarse de modo tal que se minimicen los impactos, en especial el ruido y se evite el esparcimiento de residuos en la vía pública, cumpliendo la normativa vigente. En caso de que se esparzan residuos durante la recolección, es deber de la persona prestadora realizar inmediatamente la limpieza correspondiente dejando el área libre de residuos para mantener la condición de limpieza de la misma.</p>	<p>Se observó que la actividad se desarrolla mitigando impactos como el ruido y el esparcimiento de residuos, ya que en los vehículos compactadores se portan elementos complementarios para la recolección de regueros, como cepillos, escobas, palas, rastrillos y recogedores y, además, se transportan los residuos en vehículos de caja cerrada.</p> <p>Foto 6. Elementos complementarios para atención de regueros</p>

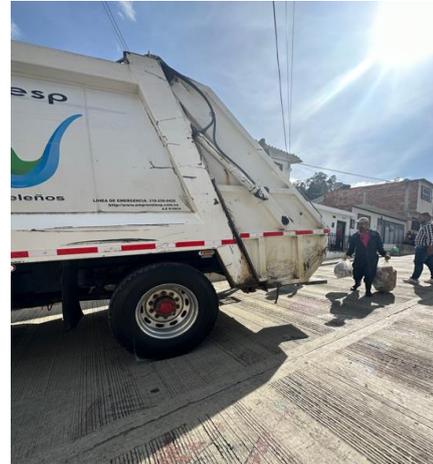
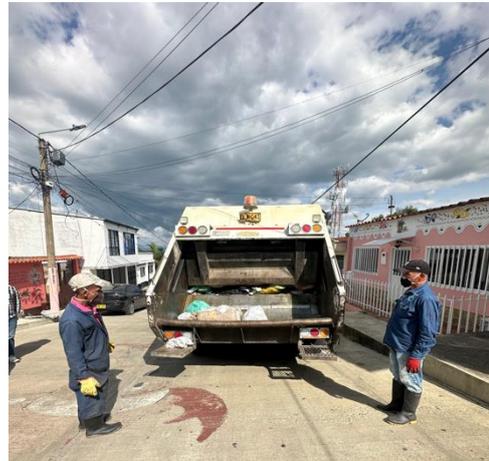
Foto 7. Protección Industrial operarios de recolección y transporte de residuos no aprovechables

- No se contaba con vehículo de reserva operativo al momento de la visita.
- Los operarios no contaban con gafas ni botas punta de acero, los overoles no tenían materiales reflectivos. El conductor no se encontraba uniformado.
- Se evidenció fuga de líquido (lixiviado) de la caja compactadora del vehículo OLM – 041.

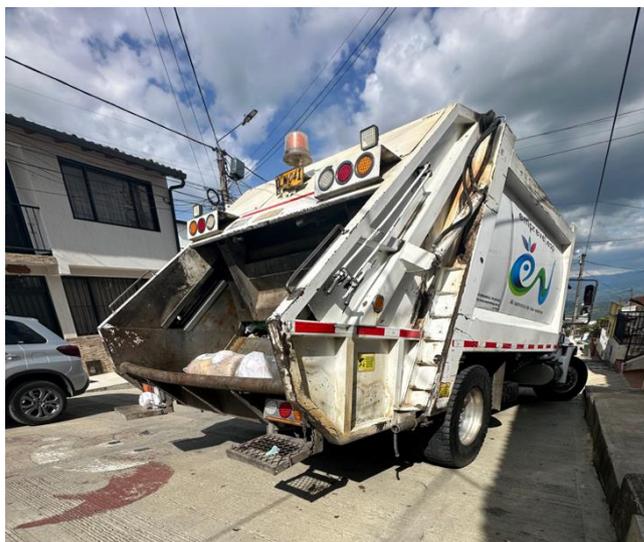
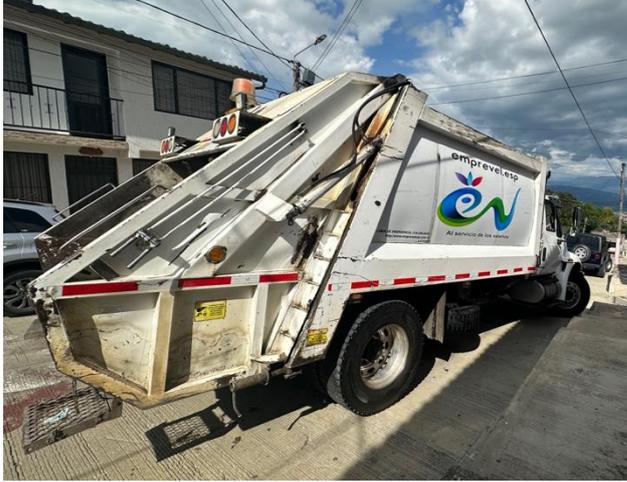
Foto 10. Goteo de lixiviados

<p style="text-align: center;">Foto 11. Goteo de lixiviados</p>

- Se identificó fuga de líquido (lixiviado) en los vehículos compactadores de placas OLM 041.
- No se estaría desarrollando el lavado de los vehículos de recolección y transporte al finalizar la jornada diaria, sino bajo una frecuencia semanal.

Técnico-operativo	<p>Verificación de las características de la actividad de recolección y transporte: Se identificó fuga de líquido (lixiviado) en el vehículo compactador de placas OLM 041. Lo anterior demuestra un presunto incumplimiento del numeral 6 del artículo 2.3.2.2.2.3.36.</p>	Acta de visita, fotos 10 y 11.
	<p>Verificación del parque automotor: El prestador informó que el lavado de los vehículos se realiza de manera semanal. Lo anterior demuestra un presunto incumplimiento del artículo 2.3.2.2.2.3.38</p>	Acta de visita.
	<p><u>Toneladas reportadas.</u> Se observan inconsistencias entre lo reportado por el prestador a través del formato <i>Toneladas de Barrido y Recolección y Transporte (Formato 4 de la Circ. SSPD-CRA 6 de 2006 y Formato 6 de la Resol. SSPD 15085 de 2009)</i>, y la información suministrada durante la visita, por lo que el prestador deberá aclararlo y, de ser el caso, deberá ajustar la información reportada en el SUI mediante solicitud de reversión. Por lo anterior, se identifica una presunta deficiencia en la calidad de la información reportada por la empresa en el SUI, ya que esta se encontraría desactualizada, lo que implica un presunto incumplimiento del artículo 53 de la Ley</p>	Anexos, SUI

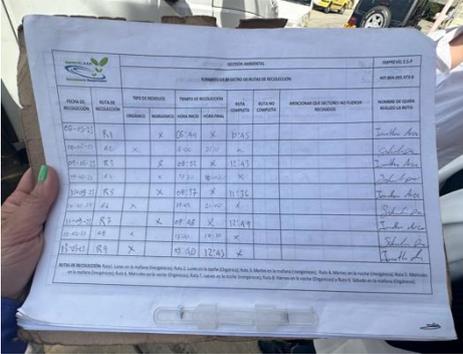
<p>Fuente: Visita SSPD, agosto de 2023</p> <p>El conductor no contaba con plano de la ruta. En su lugar portaba una planilla donde se llevaba el control de las rutas ejecutadas.</p> <p>La frecuencia de atención en este sector es de 3 veces a la semana (1 inorgánicos, 2 veces orgánicos).</p> <p>Los operarios contaban con los siguientes elementos de protección personal:</p> <ul style="list-style-type: none"> • Gorra • Overol • Botas de caucho • Tapabocas

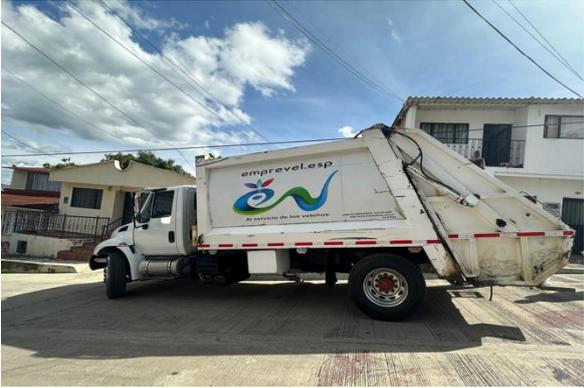
DECRETO 1077 DE 2015	OBSERVACIÓN
<p>Artículo 2.3.2.2.2.3.36. Características de los vehículos de recolección y transporte de residuos sólidos. Los vehículos para la prestación del servicio de aseo, empleados en las actividades de recolección y transporte de residuos con destino a disposición final, deberán tener, entre otras, las siguientes características:</p> <p>1. Los vehículos recolectores deberán ser motorizados, y estar claramente identificados (color, logotipos, placa de identificación, entre otras características).</p>	<p>El vehículo verificado era motorizado y estaban claramente identificados con placa, así como con el color y logo de la empresa.</p> <p><i>Foto 13. Vista lateral del vehículo</i></p>

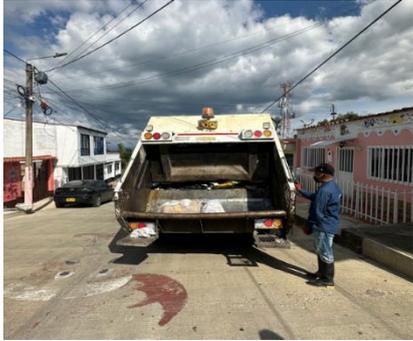
<p>3. En los distritos o municipios con más de 5.000 usuarios en el servicio público de aseo, deberán contar con equipos de compactación de residuos. Se exceptúan aquellos que se destinen a la recolección de residuos separados con destino al aprovechamiento, manejo de residuos de construcción y demolición y otros residuos que no sean susceptibles de ser compactados.</p>	<p>El vehículo inspeccionado contaba con caja compactadora.</p> <p><i>Foto 15. Caja compactadora</i></p>

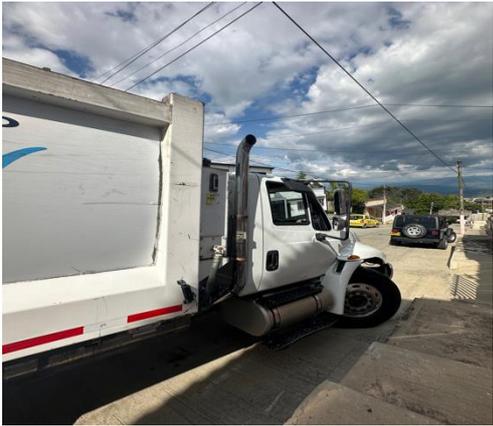
<p>Fuente: Visita SSPD, agosto de 2023</p>
<p><i>4. La salida del tubo de escape debe estar hacia arriba y por encima de su altura máxima. Se deberá cumplir con las demás normas vigentes emisiones atmosféricas y ajustarse a los requerimientos de tránsito.</i></p>	<p>El tubo de escape en se encontraba por encima de la altura de la cabina vehículo.</p> <p>Foto 16. Caja compactadora</p>

<p>Fuente: Visita SSPD, agosto de 2023</p>
<p><i>5. Los vehículos con caja compactadora deberán tener un sistema de compactación que pueda ser detenido en caso de emergencia.</i></p>	<p>Los compactadores contaban con sistema para detener la compactación en caso de emergencia desde la cabina del conductor.</p>
<p><i>6. Las cajas compactadoras de los vehículos destinados a la recolección transporte de los residuos sólidos con destino a disposición final, deberán ser de tipo de compactación cerrada, de manera que impidan la pérdida del líquido (lixiviado), y contar con un mecanismo automático que permita una rápida acción de descarga.</i></p>	<p>La caja de compactación de los vehículos verificados era de tipo cerrada y contaban con cajas cerradas y cajas de almacenamiento de lixiviados que permitían la descarga de los líquidos almacenados.</p> <p>No obstante, se evidenció un pequeño goteo fuga de líquido (lixiviado) en el vehículo. Ver fotos 10 y 11.</p>

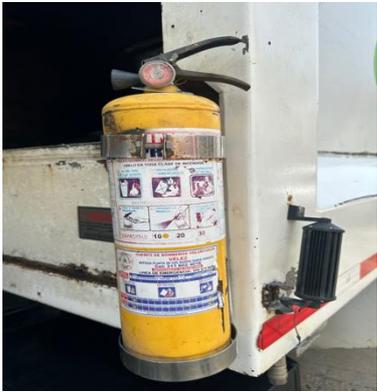
14. <i>Deberán estar dotados con equipos de carretera y de atención de incendios.</i>	<p>La dotación verificada en visita se conformaba de conos, botiquín, tacos y extintor con recarga vigente.</p> <p style="text-align: center;"><i>Foto 17. Extintor</i></p> <div style="text-align: center;">

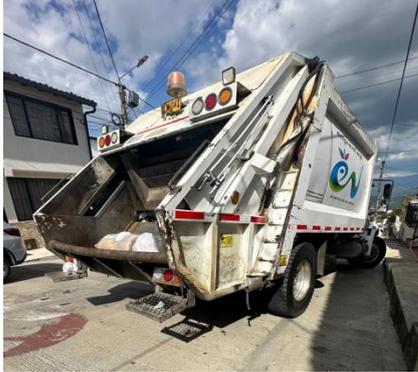
DECRETO 1077 DE 2015	OBSERVACIÓN
<p>posterior de la caja de compactación, así como de luces en la zona de la tolva. Para los vehículos recolectores sin compactación las luces deberán estar ubicadas sobre la cabina.</p>	<p>Foto 20. Luces en la parte posterior</p>

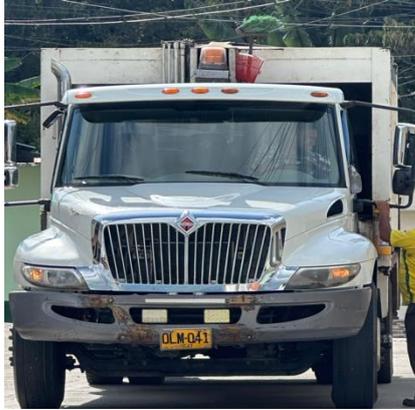
<p>Fuente: Visita SSPD, agosto de 2023</p> <p>Foto 21. Luces sobre la cabina</p>

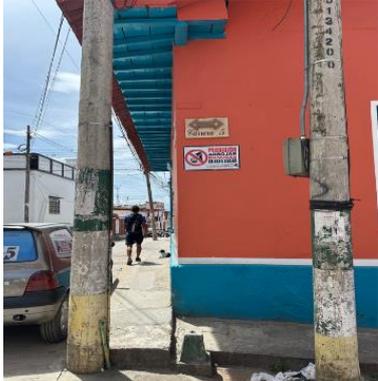
NOMBRE	FOTOGRAFÍAS	OBSERVACIONES
<p>Punto crítico Carrera 5.</p>	<p><i>Foto 22. Punto crítico Carrera 5</i></p>

<p>Fuente: Visita SSPD, agosto de 2023</p>	<p>Este punto se ubica sobre la esquina de la carrera 5 con calle novena. Se verificó el jueves 31 de agosto a las 10:02 am. Se han instalado letreros de prohibición de arrojos por parte de la alcaldía. No se observaron residuos en el punto. La empresa informó que las acciones adelantadas por la UMATA y alcaldía han permitido mitigar el punto.</p>
<p>Plaza de ferias.</p>	<p><i>Foto 23. Punto crítico Plaza de ferias</i></p>

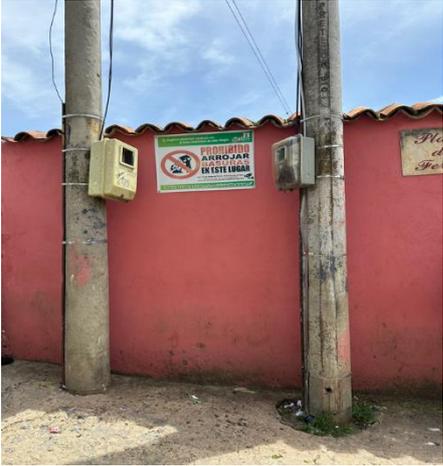
<p>Fuente: Visita SSPD, agosto de 2023</p>	<p>Este punto se ubica en la plaza de ferias. Fue verificado el jueves 31 de agosto a las 10:17 am. Se han instalado letreros de prohibición de arrojos por parte de la alcaldía. No se observaron residuos en el punto. La empresa informó que las acciones adelantadas por la UMATA y alcaldía han permitido mitigar el punto.</p>

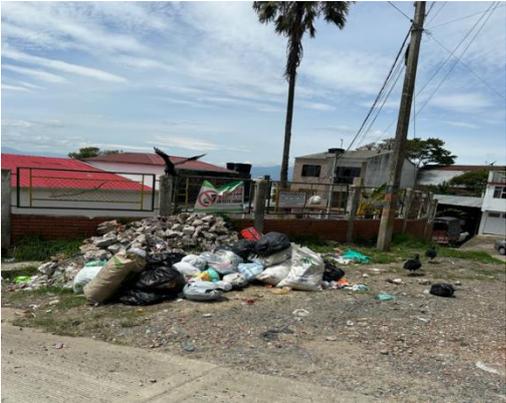
<p>Calle 11 con cra 7, barrio Kennedy</p>	<p><i>Foto 24. Punto crítico Barrio Kennedy</i></p>

<p>Fuente: Visita SSPD, agosto de 2023</p>	<p>Este punto se ubica en el barrio Kennedy en la calle 11 con cra septima. Fue verificado el jueves 31 de agosto a las 10:22 am. Se han instalado letreros de prohibición de arrojos por parte de la alcaldía. Este punto persiste como punto crítico al encontrarse impactado con residuos ordinarios y RCD.</p>

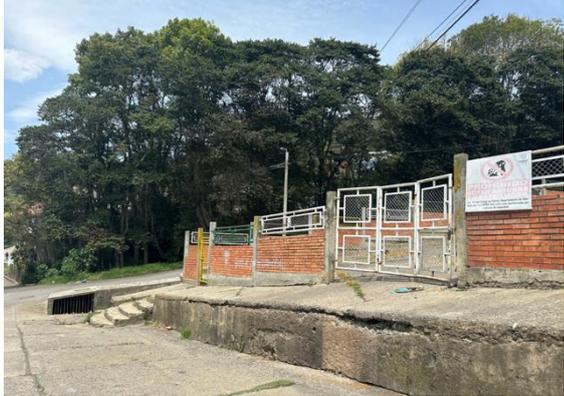
<p>Fuente: Visita SSPD, agosto de 2023</p>	<p>El punto crítico se ubica en el ingreso a la plaza de mercado. Se verificó el jueves 31 de agosto de 2023 a las 10:36 horas. Se han instalado letreros de prohibición de arrojos por parte de la alcaldía. No se observaron residuos en el punto. La empresa informó que las acciones adelantadas por la UMATA y alcaldía han permitido mitigar el punto. Se impuso medida de cierre a la plaza que ayudo con el proceso de erradicación de este punto.</p>
Mal paso	<p><i>Foto 26. Punto crítico Mal Paso</i></p>

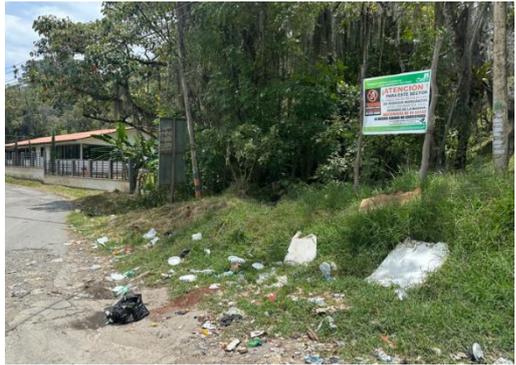
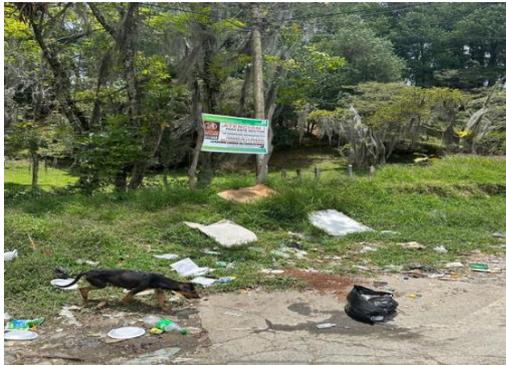
<p>Fuente: Visita SSPD, agosto de 2023</p>	<p>El punto crítico se ubica en el sector rural de Mal paso. Se verificó el jueves 31 de agosto de 2023 a las 11:52 horas. Este punto persiste como punto crítico al encontrarse impactado con residuos ordinarios.</p>

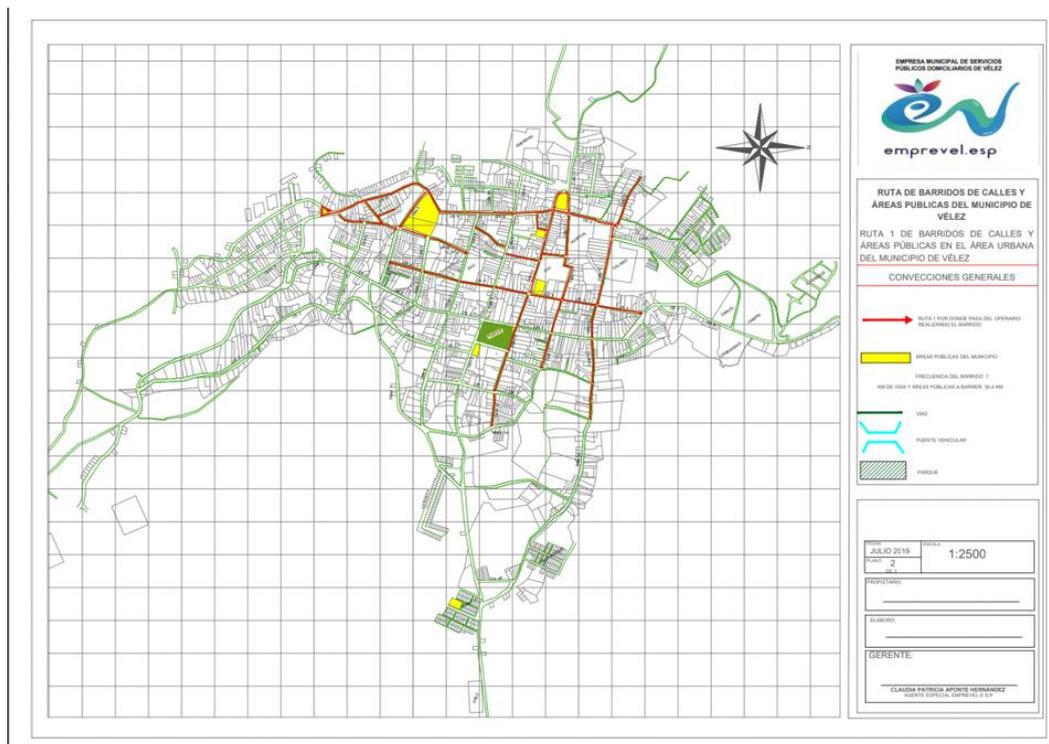
Imagen 45 Plano de las zonas ruta 1 barrido

Durante la visita, al prestador se le solicitó copia de los planos de las macrorrutas y microrrutas de la actividad de barrido y limpieza de vías y áreas públicas. Al respecto, la empresa entregó un plano con el consolidado de las zonas objeto de barrido y los planos individuales de las macrorrutas:
