### 1. Identificación del prestador

1.1. Nombre o razón social:	Interaseo S.A.S. E.S.P.		
1.2. Nit:	819000939-1		
1.3. ID (SUI - RUPS):	2044		
1.4. Servicio público domiciliario (SPD) prestado objeto de la vigilancia o inspección:	Aseo		
1.5. Actividad del SPD objeto de la vigilancia o inspección:	Recolección y transporte de residuos no aprovechables, barrido y limpieza de vías y áreas públicas, corte de césped y poda en árboles en vías y áreas públicas y lavado de áreas públicas.		
1.6. Fecha de inicio de operación en la actividad a vigilar o inspeccionar:	<b>Actividad</b>	<b>Fecha de inicio</b>	
	Recolección y transporte de residuos no aprovechables	08/08/2020	
	Barrido y limpieza de vías y áreas públicas	08/08/2020	
	Corte de césped en vías y áreas públicas	08/08/2020	
	Poda en árboles en vías y áreas públicas	08/08/2020	
	Lavado de áreas públicas	08/08/2020	
1.7. Área de prestación:	Pitalito, Huila

### 2. Identificación de la acción de vigilancia e inspección realizada:

Este documento muestra el estado de la prestación del servicio público de aseo en el APS de Pitalito, Huila, mediante las acciones de inspección y vigilancia realizadas al prestador Interaseo S.A.S. E.S.P., c

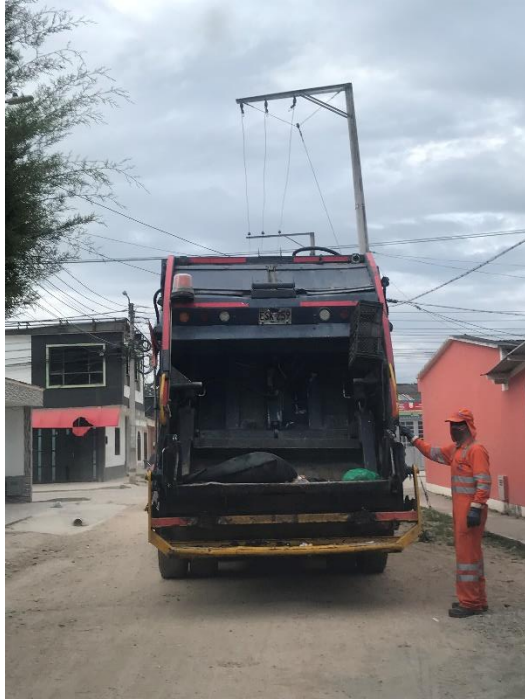
**VEHICULO PLACA ESK 259**

Vista posterior del vehículo compactador
