<p>Superservicios Superintendencia de Servicios Públicos Domiciliarios</p>	INFORME DE VIGILANCIA O INSPECCIÓN ESPECIAL, DETALLADA O CONCRETA

1.1. Nombre o razón social:	EMPRESA DE SERVICIOS PUBLICOS DE PUERTO NARIÑO S.A.S. E.S.P.- PUENAR S.A.S. E.S.P.
1.2. Nit:	901555160-0
1.3. ID (SUI - RUPS):	A la fecha no se ha registrado.
1.4. Servicio público domiciliario (SPD) prestado objeto de la vigilancia o inspección:	Aseo
1.5. Actividades del SPD objeto de la vigilancia o inspección:	Recolección y transporte de residuos no aprovechables, disposición final, barrido y limpieza de vías y áreas públicas, corte de césped y poda de árboles. (Según lo informado en visita septiembre 2022)
1.6. Fecha de inicio de operación en la actividad a vigilar o inspeccionar:	1 de julio de 2022 (Según lo informado en visita septiembre 2022)

2.1. Año del programa al que pertenece la acción:	2022
2.2. Clase acción:	Vigilancia <input type="checkbox"/> Inspección <input checked="" type="checkbox"/>
2.3. Motivo de la acción:	Especial <input type="checkbox"/> detallada <input checked="" type="checkbox"/> concreta <input type="checkbox"/>
2.4. Origen causal de la acción:	Clasificación de nivel de riesgo <input t

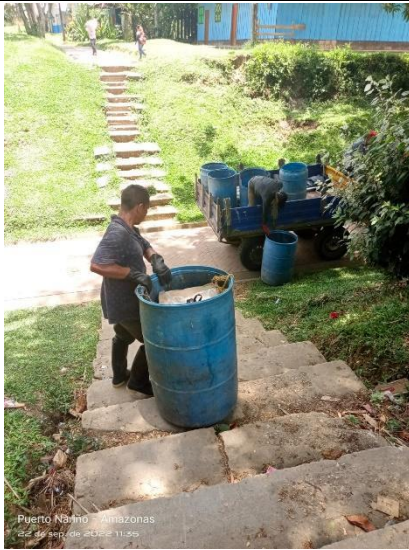
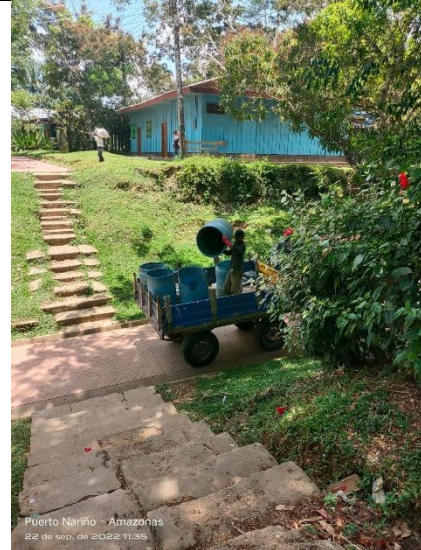
Tabla 11 Evidencia fotográfica actividad de recolección y transporte

Presentación de residuos	
  <p>Puerto Nariño - Amazonas 25 de mayo de 2022 11:35</p> <p>Carrera 1a- Calle 5a Esquina- Sector Los Baos</p>	  <p>Puerto Nariño - Amazonas 25 de mayo de 2022 11:35</p> <p>Carrera 1a- Calle 5a Esquina- Sector Los Baos</p>
Desarrollo de la actividad de recolección

Recolección Sector Los Baos

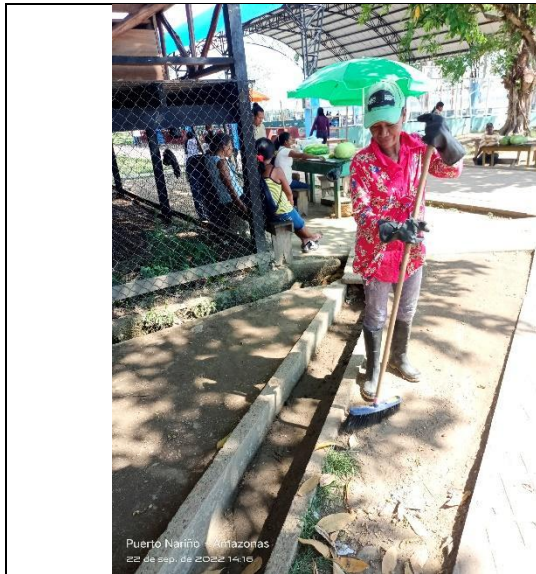
Tabla 14 Evidencia fotográfica de verificación de la actividad de barrido y limpieza

Verificación 22/06/2022 8:35 a.m. Operario de barrido y limpieza.

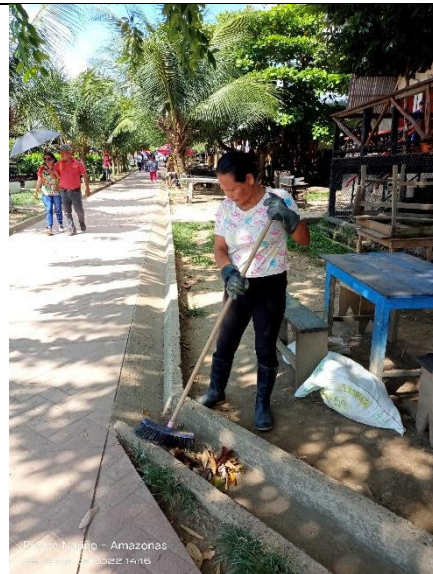
Verificación 22/06/2022 8:38 a.m. Operario de barrido y limpieza.

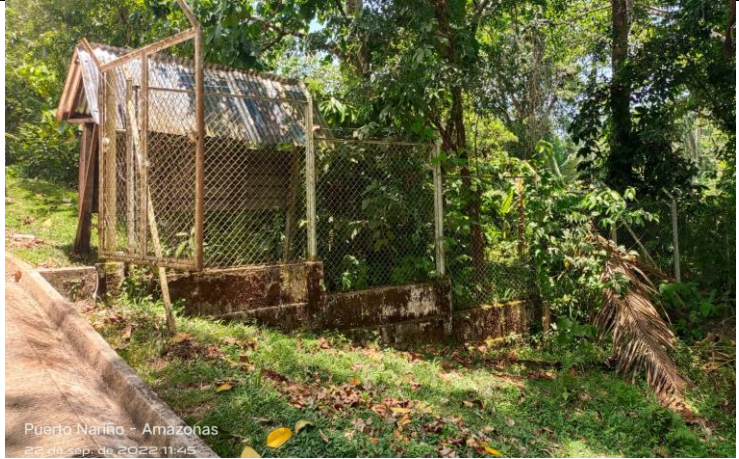
Cerramiento perimetral. Que garantice el cierre perimetral del predio.

Cerramiento perimetral

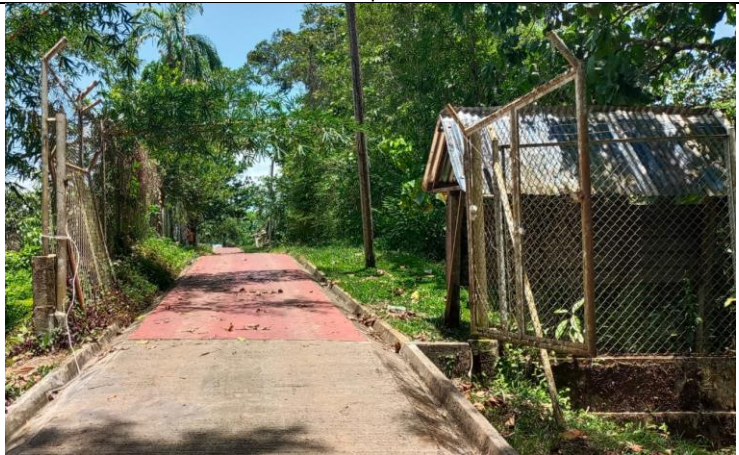
Puertas de acceso: Que garantice el acceso de vehículos y controle el ingreso de personal ajeno al sitio de disposición

Puerta de acceso. Si bien cuenta con puerta de acceso, no existe un control a la entrada.

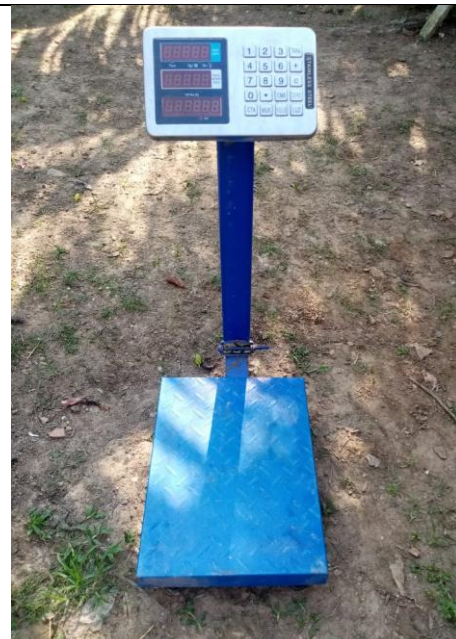
Báscula de pesaje: Que garantice el registro de toneladas de ingreso al relleno sanitario.

Báscula electromecánica
