## 1 IDENTIFICADOR DEL PRESTADOR

**1.1 Nombre o razón social:** SERVIMONTAÑITA S.A. E.S.P.

**1.4 Servicio Público Domiciliario (SPD) prestado objeto de la vigilancia o inspección:** Acueducto y alcantarillado.

**1.5 Actividad del SPD objeto de la vigilancia o inspección:** estado de la prestación de los servicios públicos domiciliarios de acueducto y alcantarillado en el área urbana del municipio de la Montañita, departamento de Caquetá, con las siguientes actividades por servicio:

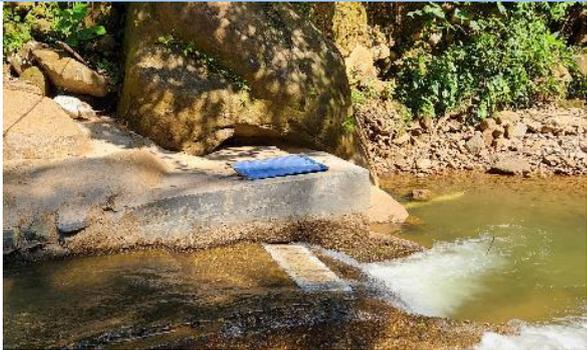
Nombre de captación	Registro fotográfico
1. Parte Baja

No. de puntos de captación	Nombre de captación	Estado	Localización	Características
2	1. Parte Baja	En funcionamiento normal	1°32'14.59954" -75°26'24.17672"	<p>La estructura de captación de este sistema corresponde a una bocatoma de fondo con rejilla paralela.</p> <p>Cuenta con cámara lateral en concreto y una tubería transversal en material de PVC de 8" de diámetro de la cual emerge la línea de aducción.</p> <p>La infraestructura está construida en concreto, el muro lateral se evidenció fracturado, no obstante, este componente se encontraba funcionando de manera normal. Además, en la cámara de recolección no se evidenció deterioro ni presencia de sedimentos en la cámara.</p> <p>Finalmente, el prestador informó que semanalmente se realizan actividades de mantenimientos preventivos de fondo, mientras que de manera diaria se realizan inspecciones generales al componente para garantizar su correcto funcionamiento.</p>

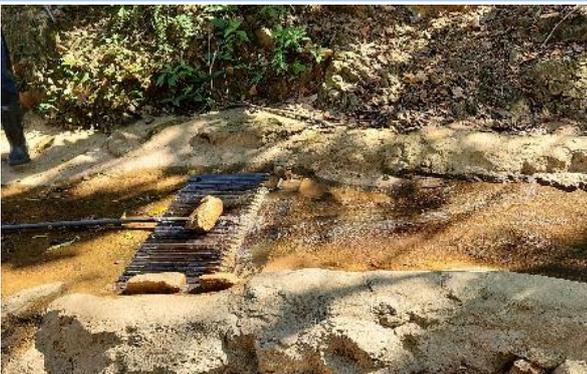
2. Parte Alta	En funcionamiento normal	1°32'14.7206" -75°26'24.5652"	<p>La estructura de captación de este sistema corresponde a una bocatoma de fondo con rejilla paralela sin muros laterales.</p> <p>El componente no cuenta con cámara lateral, el agua captada es aducida directamente hacia el desarenador por medio de tubería en material de PVC de 8" de diámetro con reducción de 6".</p> <p>La infraestructura se encontró limpia y funcionando en condiciones normales, no se evidenció deterioro ni presencia de sedimentos en la entrada.</p>

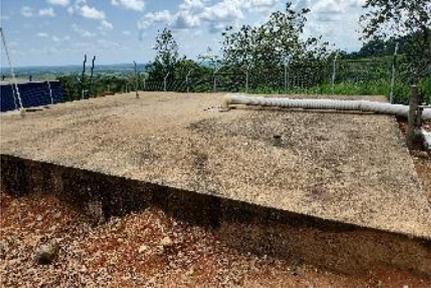
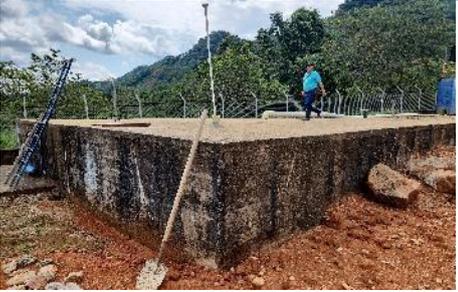
Id. Tanque	Registro	
1

*Tabla 21. Registro fotográfico de tanques de almacenamiento*

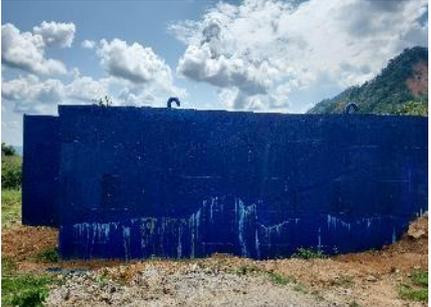
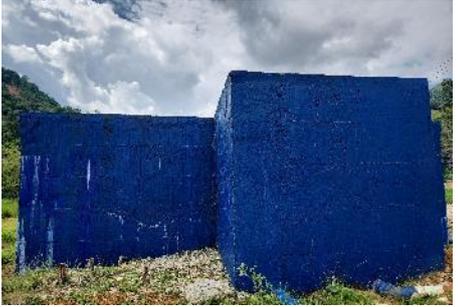
2	Predio de la PTAP 1° 32'0.11532" N -75°26'25.3864" W	300	No operativo	No operativo	Este tanque de almacenamiento se encuentra fuera de funcionamiento, toda vez que esta unidad esta en proceso de acondicionamiento debido a la presencia de fugas de agua en los muros. Se acota que, esta infraestructura fue construida aproximadamente a mediados de junio de 2023.

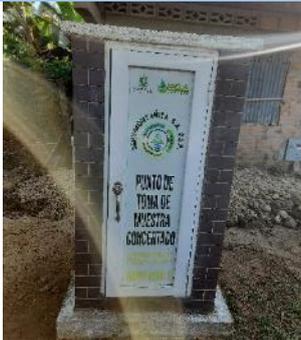
Código del punto	Nombre	Descripción	Observaciones	Registro fotográfico
0001	Innominados, los puntos de muestreo solo cuentan con codificación	El punto se encuentra ubicado al comienzo de la red de distribución, Barrio La Alternativa de Todos. Carrera 6 # 9.	Como primera medida se precisa que a través del Plan Departamental de Aguas (PDA) se realizó la construcción de los 5 puntos de muestreo, los cuales en su totalidad tiene las mismas características físicas y estructurales.

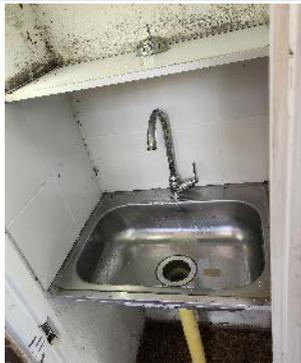
0003	correspondiente a la suscrita en las actas de concertación y materialización.	El punto se encuentra ubicado en el barrio Las Brisas entre la carrera 3 y calle 2 esquina.	Los 5 puntos de monitoreo se evidenciaron en funcionamiento normal, sin presencia de averías o anomalías estructurales.  En este sentido, las características principales de los puntos

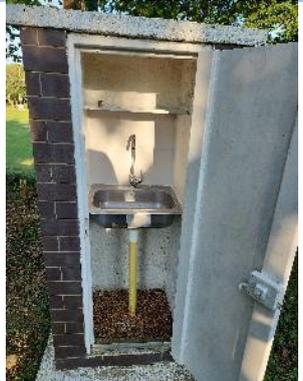
Código del punto	Nombre	Descripción	Observaciones	Registro fotográfico
0005		El punto se encuentra ubicado cerca de la estación de gasolina vía Paujil, entre la calle 7 la carrera 4.	<p>de muestreo son las siguientes:</p> <ul style="list-style-type: none"> <li>• Estructuras construidas en concreto y enchape cerámico, cuentan con puerta de acceso metálica con respectiva cerradura funcional.</li> <li>• Grifo tipo de cuello de ganso con respectiva poceta en acero inoxidable, llave de paso y un sistema de drenaje con tubería en PVC.</li> </ul>

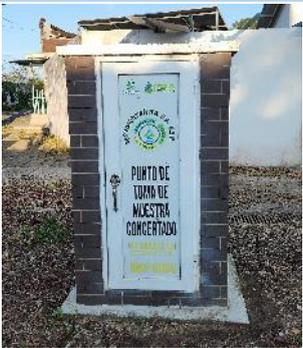
0006		El punto se encuentra ubicado en el barrio Centro entre la carrera 7 y calle 5, esquina.	<ul style="list-style-type: none"> <li>• Señalización por código, logo institucional, ubicación georreferenciada.</li> </ul>

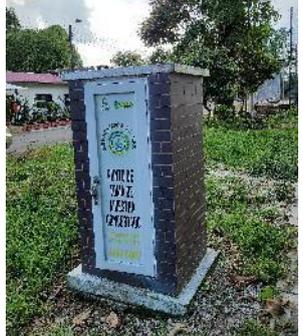
0007		El punto se encuentra ubicado en el área rural conocida como Inspección Santuario frente a la inspección de policía.

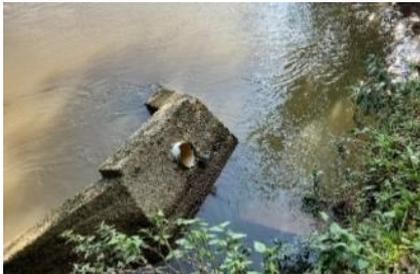
Redes	Observaciones	Ubicación	Fuente receptora	Registro fotográfico
Casco urbano municipal e Inspección Santuario.	Durante los recorridos realizados se identificaron en total 3 puntos de vertimiento, de los cuales 2 corresponden a las aguas residuales recolectadas del casco urbano	<b>1.(Santuario)</b> 1°30'2.60039" N -75°28'14.51413" E	1. Río San Pedro

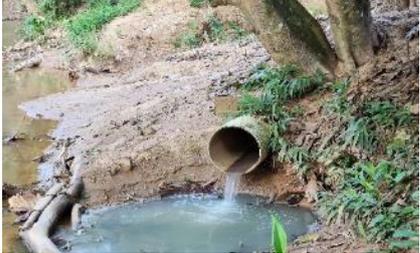
Redes	Observaciones	Ubicación	Fuente receptora	Registro fotográfico	
	municipal, y el punto de vertimientos restante corresponde a la red de alcantarillado de la zona rural de la Inspección Santuario.	<b>2.(La Loma)</b> 1°28'49.49" N -75°26'164.919" E	1. Quebrada Montañita	La

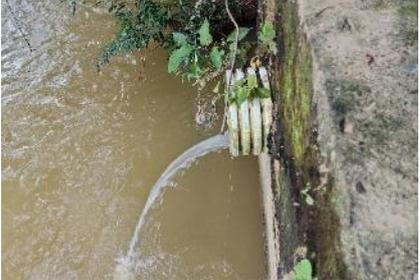
Los puntos de vertimiento se encontraron en funcionamiento normal, no obstante, la infraestructura carece de mantenimientos.	<b>3.(La Cochera)</b> 1°28'32.8550 N -75°26'15.749" E	2. Quebrada Montañita	La
