## 1. Identificador del prestador

<b>1.1. Nombre o razón social:</b>	VEOLIA ASEO TULUA S.A. E.S.P																
<b>1.2. Nit:</b>	821000448-4																
<b>1.3. ID (SUI – RUPS):</b>	1869																
<b>1.4. Servicio público domiciliario (SPD) prestado objeto de la vigilancia o inspección:</b>	Aseo																
<b>1.5. Actividad del SPD objeto de la vigilancia o inspección:</b>	Recolección y transporte de residuos no aprovechables, barrido y limpieza de vías y áreas públicas, corte de césped y poda en árboles en vías y áreas públicas.																
<b>1.6. Fecha de inicio de operación en la actividad a vigilar o inspeccionar:</b>	<p style="text-align: center;"><i>Tabla 1. Actividades prestadas Veolia Aseo Tuluá S.A. E.S.P.</i></p>

## 5. Descripción de lo Desarrollado:

Este documento presenta el estado de la prestación del servicio público de aseo en el municipio de Tuluá en el departamento de Valle del Cauca, mediante las acciones de inspección y vigilancia realizadas al prestador VEOLIA ASEO TULUA S.A.S. E.S.P., con base en la reglamentación de los servicios públicos domiciliarios vigente, la visita de inspección realizada por esta Superintendencia los días 2 al 5

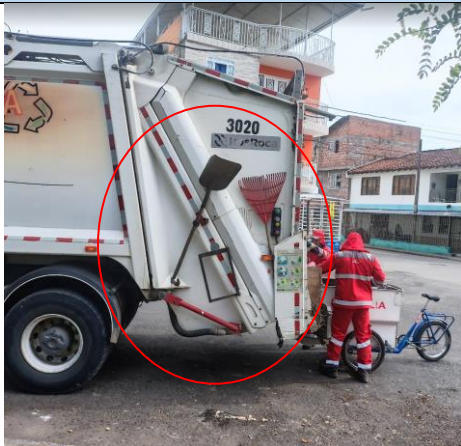
*Imagen 34. Verificación de microrruta MAC3R05*

<p><b>Parágrafo. Cuando la recolección sea manual, el proceso de recolección deberá cumplir con lo dispuesto en las normas sobre seguridad industrial.</b></p>	<p>La recolección es manual, los operarios que ejecutaban la recolección de residuos contaban con los elementos de protección necesarios. <b>Ver imagen No 34</b></p>

Operarios con dotación ejecutando trasbordo

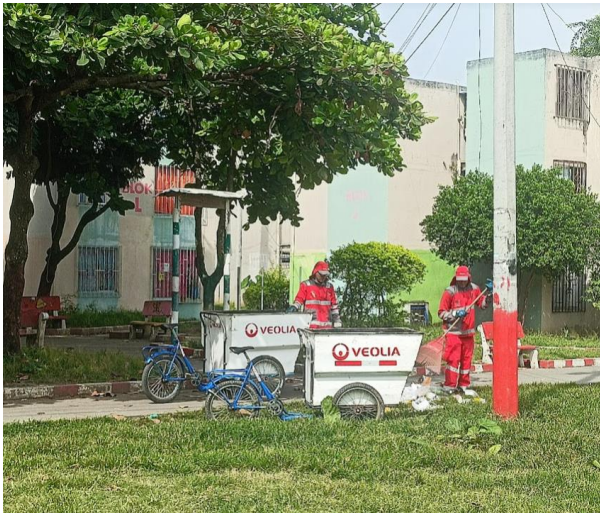
*Imagen 44 Recolección mediante triciclos*

10. En los vehículos que no utilicen caja compactadora, los residuos sólidos deberán estar cubiertos durante el transporte, de manera que se reduzca el contacto con la lluvia, el viento y se evite el esparcimiento e impacto visual. Así mismo, deberán estar provistos de mecanismos que eviten la pérdida del líquido (lixiviado).	Durante la inspección del vehículo SQF918, se observó el traspaso de un triciclo a este compactador, este triciclo contaba con mecanismo para evitar que se dispersaran los residuos. <b>Ver Imagen 15 Recolección mediante triciclos</b>

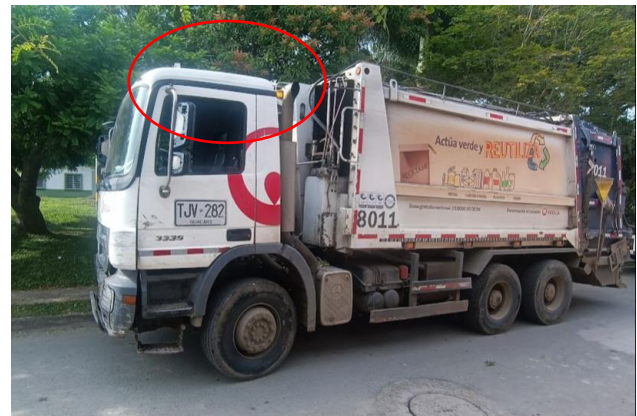
*Imagen 49 Vehículo placas TJV282*

17. Deberán estar dotados de balizas o luces de tipo estroboscópico, ubicadas una sobre la cabina y otra en la parte posterior de la caja de compactación, así como de luces en la zona de la tolva. Para los vehículos recolectores	Al momento de la inspección el vehículo identificado con placas TJV282, no contaba con luces sobre la cabina. <b>Ver Imagen 48 y 49 Vehículo placas TJV282, sin luces sobre cabina</b>

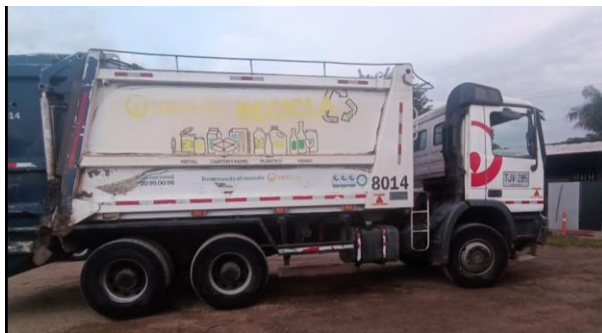
*Imagen 50 Vehículo placas TJV285*

Numeral artículo 2.3.2.2.3.27 del Decreto 1077 de 2015	Observación
<p><b>1. La recolección deberá efectuarse de modo tal que se minimicen los impactos, en especial el ruido y se evite el esparcimiento de residuos en la vía pública, cumpliendo la normativa vigente. En caso de que se esparzan residuos durante la recolección, es deber de la persona prestadora realizar inmediatamente la limpieza correspondiente dejando el área libre de residuos para mantener la condición de limpieza de la misma.</b></p>	<p>Se observó que los vehículos compactadores contaban con elementos para la recolección de residuos En caso de su esparcimiento tales como rastrillos y palas. <b>Ver imagen No 38</b></p>
<p><b>2. Para garantizar la actividad de recolección, las personas prestadoras deberán contar con los equipos y mecanismos suficientes que garanticen la suplencia en los casos de averías y el mantenimiento de los mismos. Estos equipos deberán cumplir con las características de los vehículos recolectores definidas en este decreto. El servicio de recolección de residuos no podrá ser interrumpido por fallas mecánicas.</b></p>	<p>El prestador cuenta con un vehículo compactador en stand by con placa TJV-285, para garantizar el reemplazo en caso de averías con placa TJV 285. <b>Ver imagen No 50</b></p>

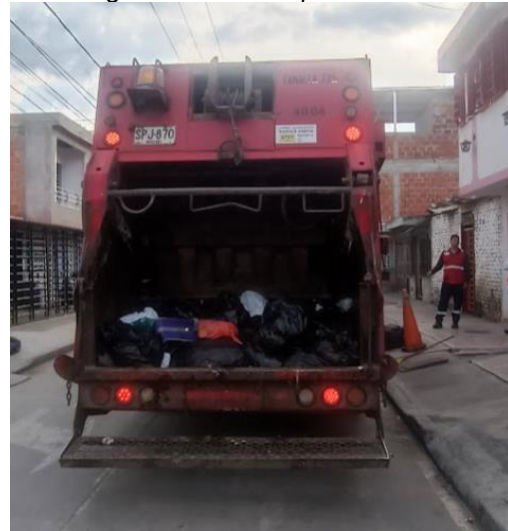
*Imagen 53 Vehículo placas SPJ870*

<p><b>6. Será responsabilidad de la persona prestadora del servicio público de aseo capacitar al personal encargado del manejo de residuos, dotarlo de equipos de protección personal, identificación, uniformes de trabajo con aditamentos reflectivos y demás implementos, así como condiciones conforme a la normativa vigente en materia laboral y de salud ocupacional.</b></p>	<p>Durante la visita se observó que los operarios contaban con los elementos de protección necesarios para la ejecución de sus labores y se utilizaban de manera correcta. <b>Ver imagen No 28,30,32,34,36,38.</b></p>
<p><b>7. Los lixiviados almacenados en el vehículo que se originen durante la recolección y transporte de los residuos sólidos ordinarios serán depositados en el sitio de disposición final para su respectivo tratamiento.</b></p>	<p>Los vehículos observados no presentaban pérdida de líquido lixiviado, durante los recorridos realizados. <b>Ver imagen No 53</b></p>

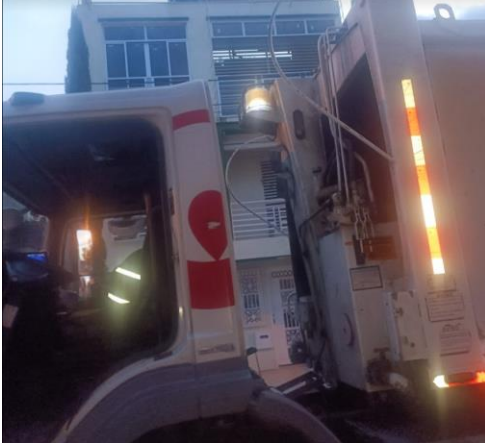
Imagen 56 Vehículo placas SQF879, Sin tubo de escape

<i>4. La salida del tubo de escape debe estar hacia arriba y por encima de su altura máxima. Se deberá cumplir con las demás normas vigentes emisiones atmosféricas y ajustarse a los requerimientos de tránsito.</i>	El vehículo con placas SQF879 no tenía el tubo de escape por encima de la cabina Así mismo, todos los compactadores inspeccionados contaban con los documentos de tránsito vigentes. Ver Imagen 27 Vehículo placas SQF879, Sin tubo de escape
<i>5. Los vehículos con caja compactadora deberán tener un sistema de compactación que pueda ser detenido en caso de emergencia.</i>	Los vehículos inspeccionados contaban con mecanismo para la detención del sistema de compactación en caso de emergencia en funcionamiento. Ver Imagen 13 Vehículo SQF918 a Imagen 28 Vehículo placas SQF879
<i>6. Las cajas compactadoras de los vehículos destinados a la recolección transporte de los residuos sólidos con destino a disposición final, deberán ser de tipo de compactación</i>	La caja de compactación de los vehículos inspeccionados era de tipo cerrada y contaban con cajas de almacenamiento de lixiviados que

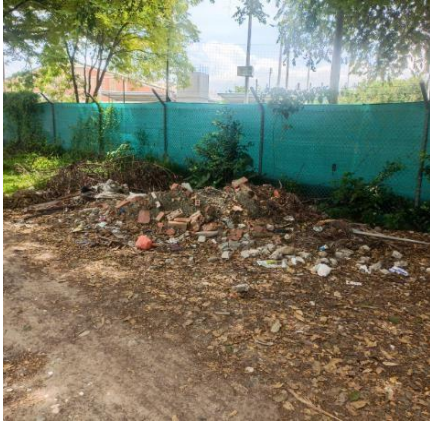
No.	Ubicación	Fotografías	Observaciones
	Carrera 20 A entre calle 38 a calle 39 (detrás	<i>Imagen 58 Punto crítico Colegio Comfandi</i>	Se evidenció un punto crítico con residuos de construcción y

<p>Fuente: Visita SSPD, mayo 2023</p>	demolición y residuos vegetales.
2	Transversal 12 con vía Rio Frio	<p><i>Imagen 60 Punto crítico vía Riofrio</i></p>

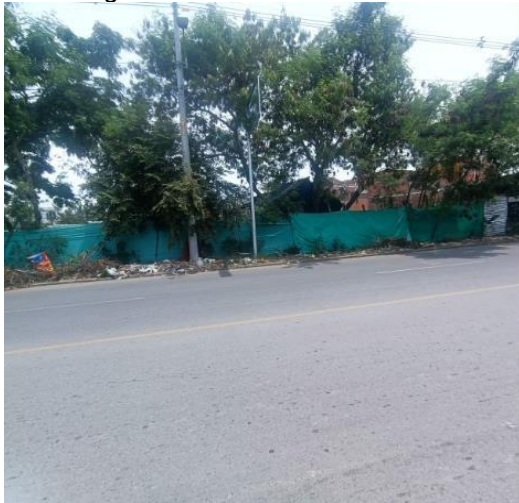
<p>Fuente: Visita SSPD, mayo 2023</p>	Este punto critico se ubica sobre una vía principa. Se observaron residuos de construcción y demolición, ordinarios y residuos vegetales.
3	Guayacanes Frente al	<p><i>Imagen 61 Punto crítico vía tres esquinas</i></p>	Corresponde a un punto crítico ubicado

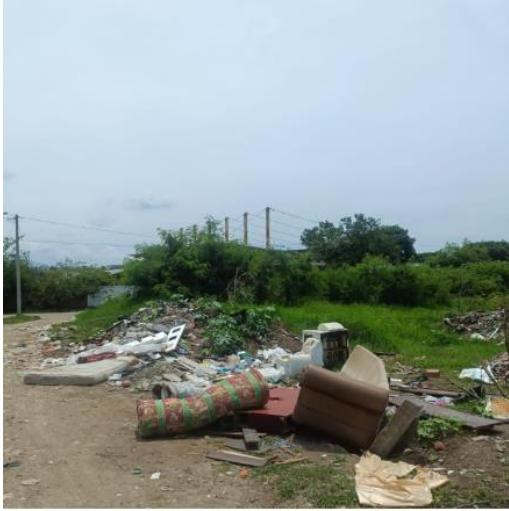
No.	Ubicación	Fotografías	Observaciones
	<p>Colegio Occidente. Vía Tres Esquinas</p>

<p>Fuente: Visita SSPD, mayo 2023</p>	<p>frente a una institución educativa. Se observaron muebles, residuos voluminosos y ordinarios.</p>
4	<p>Liceo moderno. Calle 25 entre carrera 9ª oeste y Calle 27.</p>	<p><i>Imagen 62 crítico Liceo Moderno</i></p>

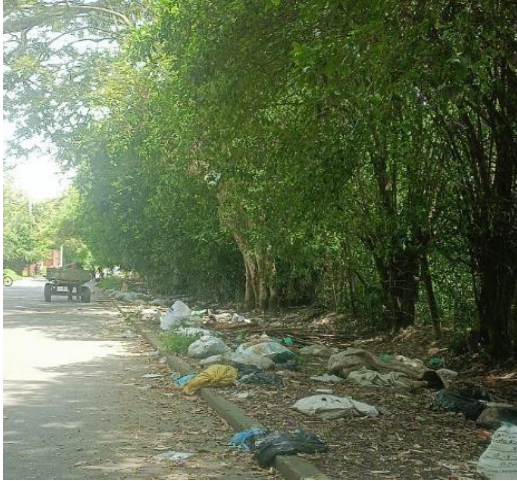
<p>Fuente: Visita SSPD, mayo 2023</p>	<p>Punto crítico ubicado sobre una vía en donde se identificaron residuos ordinarios.</p>

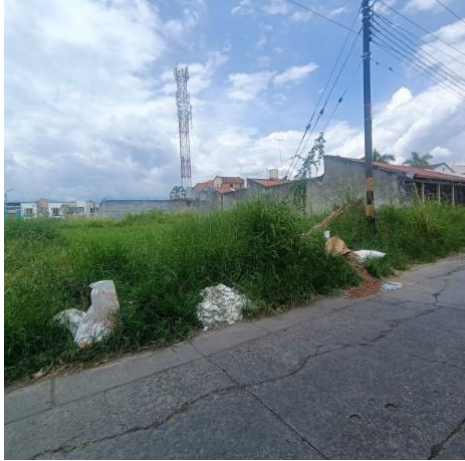
No.	Ubicación	Fotografías	Observaciones
		Fuente: Visita SSPD, mayo 2023	
8	Carrera 33 A entre calle 20 - 18	<p><i>Imagen 66 Punto crítico carrera 33</i></p>

<p>Fuente: Visita SSPD, mayo 2023</p>	Corresponde a un punto crítico cerca a un lote privado. Se observaron algunas lonas con residuos de construcción y demolición.
9	Puente Río Morales	<p><i>Imagen 67 Punto crítico Puente Río Morales</i></p>

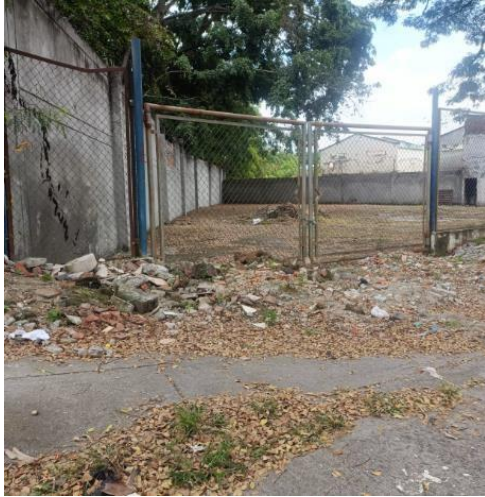
<p>Fuente: Visita SSPD, mayo 2023</p>	Se observaron residuos de construcción y demolición.

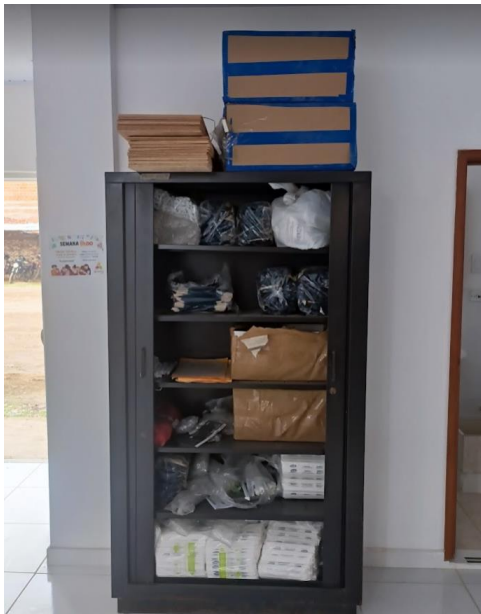
Imagen 72 Almacenamiento de insumos

Numerales del artículo 2.3.2.2.2.3.50 del Decreto 1077 de 2015	Observación
<p><i>1. Contar con áreas adecuadas para el parqueo y maniobra de los vehículos, depósito de insumos para la prestación de servicio, zona de control de operaciones, vestidores e instalaciones sanitarias para el personal, y oficinas administrativas.</i></p>	<p>Las áreas son adecuadas para el parqueo y maniobra de los vehículos, en especial los compactadores; así mismo, cuenta con depósito de insumos para la prestación de servicio, zona de control de operaciones, vestidores e instalaciones sanitarias para el personal, y oficinas administrativas. Ver Imagen 39 Zona administrativa Imagen 46 Camilla para emergencias.</p>
<p><i>2. Contar con los servicios públicos.</i></p>	<p>Cuenta con servicios públicos. <b>Ver imagen No 68 y 70</b></p>
<p><i>3. Contar con una adecuada señalización en las diferentes áreas, así como de los sentidos de circulación.</i></p>	<p>No se cuenta con una adecuada señalización de las diferentes áreas, ni de los sentidos de circulación. <b>Ver imagen No 72,73,75</b></p>

De conformidad con lo registrado anteriormente, se evidencian presuntos incumplimientos respecto a las características de la base de operaciones, principalmente frente a la demarcación y sentidos de

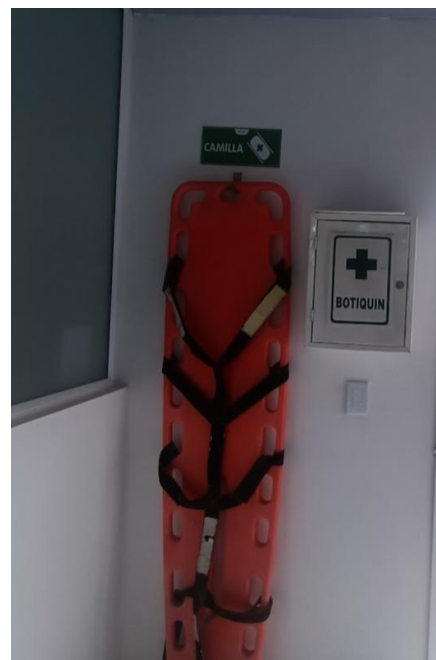
Imagen 75 Camilla para emergencias

<p><i>4. Contar con señales y equipo de seguridad para la prevención de accidentes, que permitan la inmediata y oportuna atención cuando se produzcan situaciones de emergencia.</i></p>	<p>Se observaron camillas de atención de emergencias en diferentes áreas. Ver Imagen 46 Camilla para emergencias</p>
<p><i>5. Contar con equipos de control de incendios.</i></p>	<p>Se observaron extintores en las diferentes áreas de la base de operaciones. Ver Imagen 44 Extintor vigente</p>
<p><i>6. Contar con equipos de comunicación entre la base y los equipos de recolección.</i></p>	<p>La comunicación se realiza mediante el sistema Team Talk que se comunica con los equipos TELO instalados en los vehículos compactadores.</p>
<p><b>PARÁGRAFO 1.</b> <i>En las bases de operación no se podrán almacenar residuos sólidos provenientes de las actividades de recolección y transporte.</i></p>	<p>No se observaron residuos provenientes de las actividades de recolección y transporte en los vehículos parqueados en la base.</p>

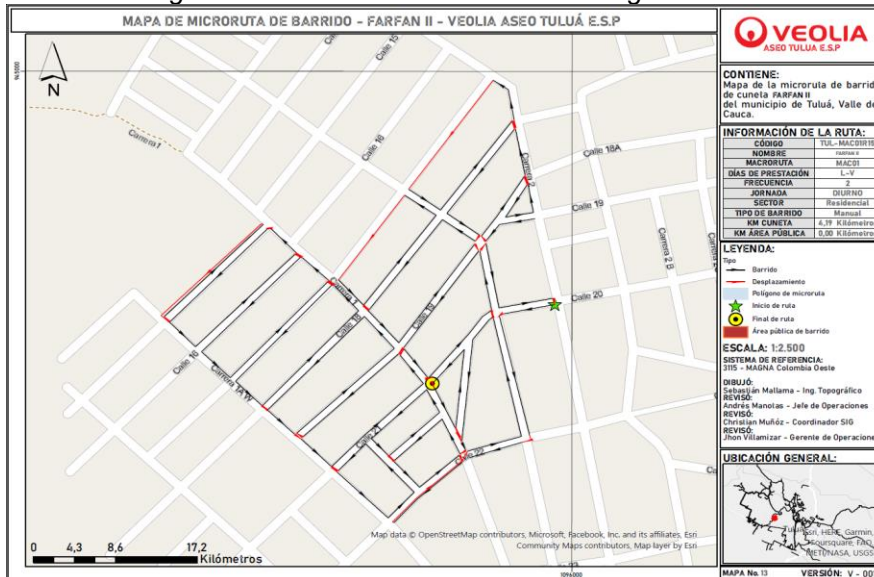
*Imagen 79 Plano microrrutas de barrio Aguaclara 1C*

En el plano anterior se evidencia la descripción detallada a nivel de las calles y manzanas del trayecto de para la prestación de la actividad de barrido. Ahora bien, al verificar el último reporte en el SUI, se encontró que el prestador certificó en el formato "Registro de Microrrutas", 156 microrrutas de barrido y limpieza, lo cual coincide con lo entregado en visita.

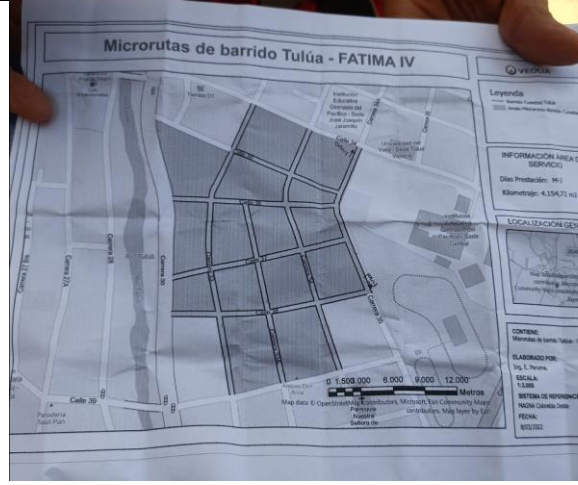
*Imagen 89 Plano microrruta TUL-MAC02R21  
Fatima IV*

De manera general, durante la inspección se observó que los operarios contaban con el polígono (área) de la ruta a realizar. Sin embargo, los planos no contaban con flecheo, donde se pudiera observar el trazado de la microrruta. El prestador posteriormente entregó los planos de las microrrutas donde se podía observar tal información, situación que fue subsanada. Por otra parte, se hace necesario recordar que cada conductor debe contar en todo momento el plano detallado con las rutas de recolección, esto con el fin de cumplir con la eficiencia del esquema operativo.

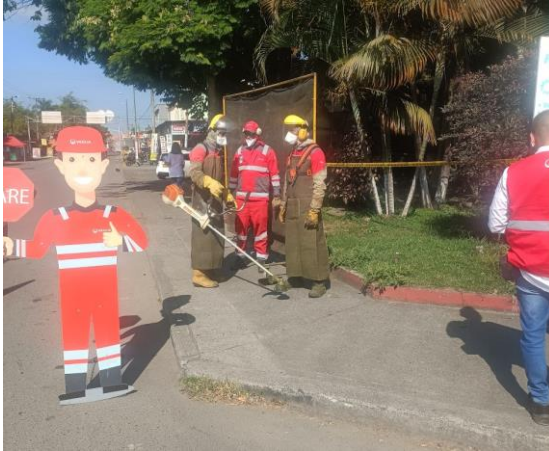
*Imagen 97 Actividad de corte de césped*

<p><b>ARTICULO 2.3.2.2.6.68. Normas de seguridad para la actividad de corte de césped.</b> La persona prestadora del servicio público de aseo deberá optar todas las medidas tendientes a evitar accidentes y molestias durante la ejecución del corte del césped. En este sentido adelantará las siguientes actividades:</p> <p><b>Información:</b> Se colocará una valla informativa en el sitio del área a intervenir indicando el objeto de la labor, así como el nombre de la persona prestadora del servicio público de aseo, el número del teléfono de peticiones, quejas y recursos (línea de atención al cliente) y la página web en caso de contar con ella.</p> <p><b>Demarcación:</b> Se hará mediante cinta para encerrar el área de trabajo con el fin de aislarla del tráfico vehicular y tránsito peatonal. Igualmente, se colocarán mallas de protección para prevenir accidentes ocasionados por guijarros u otros residuos impulsados en el momento de efectuar el corte de césped y deberá tener una longitud concordante con el área intervenida, con una altura mínima de 1,50 m y soportada por una estructura que permita moverla fácilmente. La colocación de la malla de protección no sustituirá la utilización de vallas de información.</p>	<p>Durante la inspección realizada se observó que las vallas informativas no contaban con la información completa, conforme a lo establecido en este numeral y uno de los lugares inspeccionados no contaba con valla informativa. <b>Ver imagen No 97 y 98</b></p>

La actividad no contaba con valla informativa.

Se observó malla de protección superior a 1,50 y se realizaba la demarcación de la zona a intervenir para el área de trabajo.

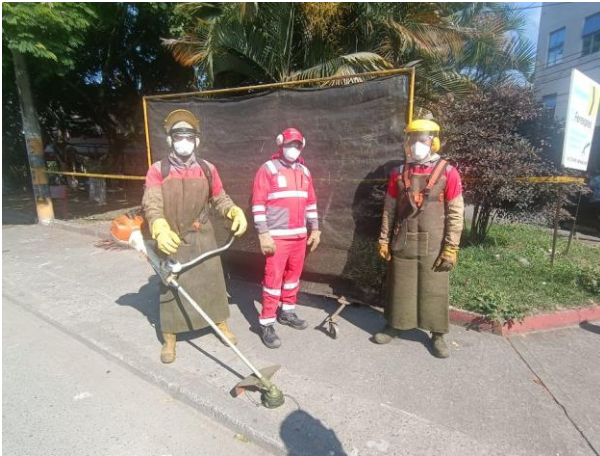
*Imagen 98 Cuadrilla de corte de césped*

La cuadrilla estaba conformada por 3 operarios que contaban con overol reflectivo, protección auditiva, gorra de sol, peto carnaza, guantes, mascarilla y gafas de seguridad, canilleras, botas punta de acero y protección auditiva.

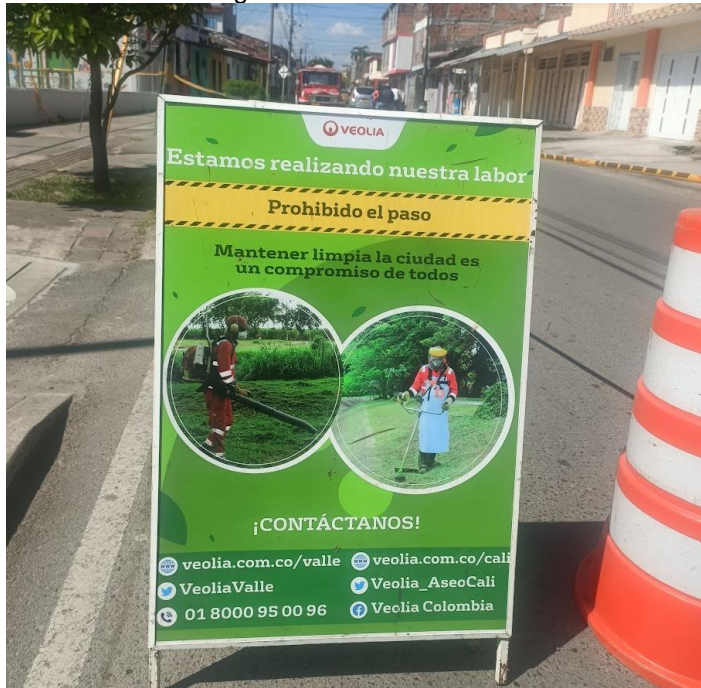
Imagen 99 Valla informativa

La actividad contaba con valla informativa, donde se indicaba el nombre de la persona prestadora del servicio público de aseo, el número del teléfono de peticiones, quejas y recursos (línea de atención al cliente) localizada en un lugar visible para los transeúntes

Sin embargo, esta valla no contaba con la información del objeto de la labor de corte.

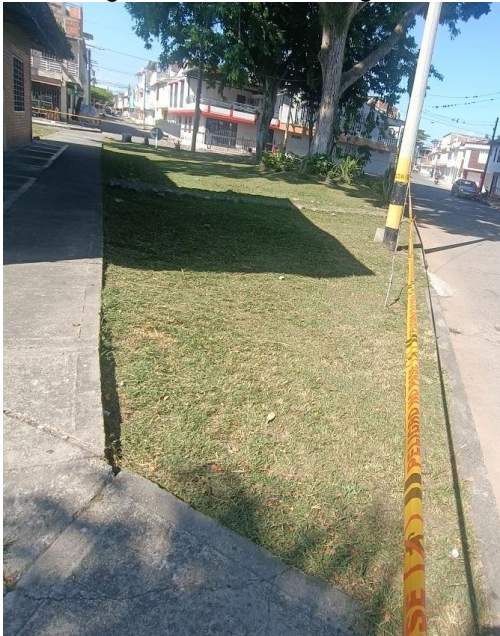
Imagen 100 Cinta de seguridad

Se observó una malla de protección superior a 1,50 y se realizaba la demarcación de la zona a intervenir para el área de trabajo.

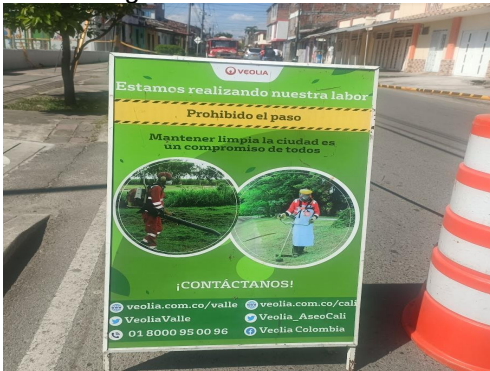
Imagen 101 Valla informativa

La actividad contaba con valla informativa, donde se indicaba el nombre de la persona prestadora del servicio público de aseo, el número del teléfono de peticiones, quejas y recursos (línea de atención al cliente) localizada en un lugar visible para los transeúntes

Sin embargo, esta valla no contaba con la información del objeto de la labor de corte.

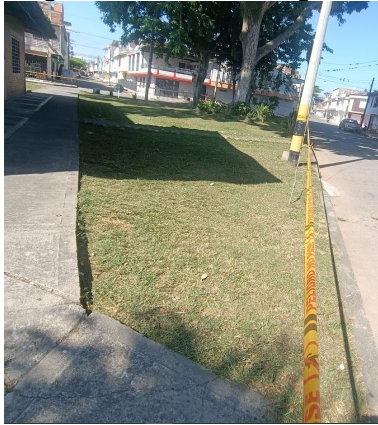
Imagen 102 Cinta de seguridad

Se observó una malla de protección superior a 1,50 y se realizaba la demarcación de la zona a intervenir para el área de trabajo.

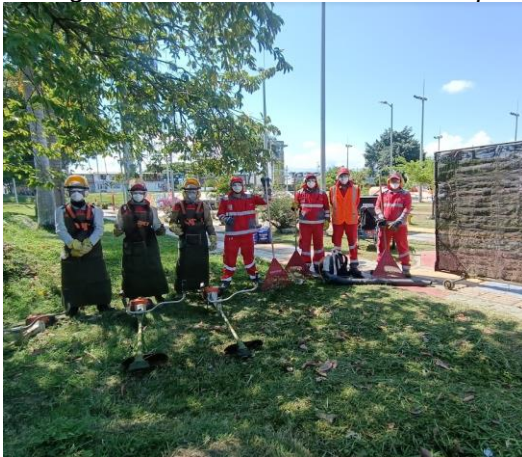
Imagen 103 cuadrilla de corte de césped

La cuadrilla estaba conformada por 7 operarios que contaban con overol reflectivo, protección auditiva, gorra de sol, peto carnaza, guantes, mascarilla y gafas de seguridad, canilleras, botas punta de acero y protección auditiva.

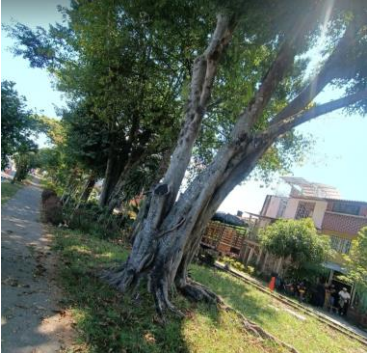
Dirección (verificación en campo)	Registro fotográfico	Observaciones
<p>Avenida Kennedy con calle 30</p> <p>Hora: 10:10 a.m. Fecha: 04/05/2023 Individuos arbóreos: 6023 y 6024</p>	<p><i>Imagen 104 individuo arbóreo objeto de poda</i></p>

<p>Fuente: visita SSPD, mayo 2023</p>	<p>No se observó malla de seguridad ni valla informativa</p>
	<p><i>Imagen 105 Cuadrilla poda de árboles</i></p>

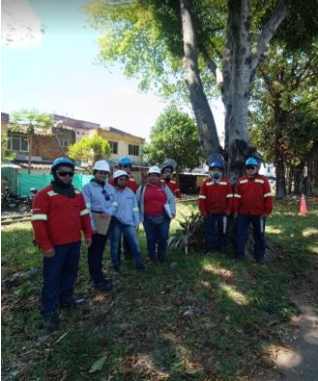
<p>Fuente: visita SSPD, mayo 2023</p>	<p>Los operarios contaban con los respectivos elementos de protección personal: protección auditiva, guantes, gafas de seguridad, botas punta de acero, casco y protección auditiva y elementos de seguridad de trabajo en altura.</p>
	<p><i>Imagen 106 encerramiento poda de árboles</i></p>

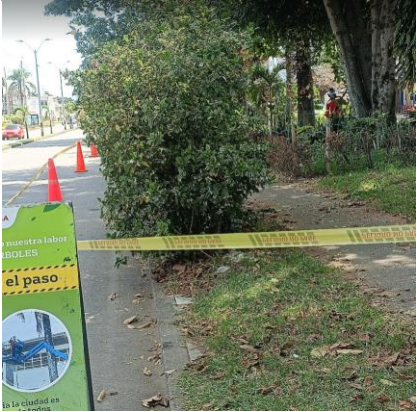
<p>Fuente: visita SSPD, mayo 2023</p>	<p>El área por intervenir se encontraba encerrada con cinta de seguridad, y tenía valla informativa.</p>
