1 IDENTIFICADOR DEL PRESTADOR

- 1.1 Nombre o razón social: ADMINISTRACIÓN PÚBLICA COOPERATIVA DE SERVICIOS PUBLICOS DE AGUA Y SANEAMIENTO BÁSICO DE PUEBLO NUEVO
- 1.2 SIGLA: COOAGUAS

- 1.6 Actividad del SPD objeto de la vigilancia o inspección: estado de la prestación de los servicios públicos domiciliarios de acueducto y alcantarillado en el área urbana del municipio de Pueblo Nuevo, departamento de Córdoba, con las siguientes actividades por servicio:

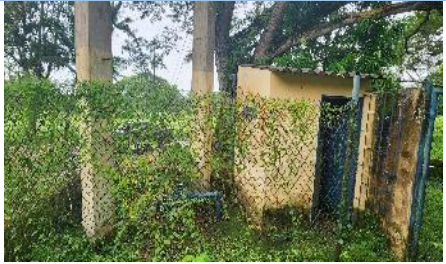
Nombre de captación	Registro fotográfico
1. Qatar

No. de puntos de captación	Nombre de captación	Estado	Localización	Características
5	1. Qatar	En funcionamiento normal	8°31'49.14" 75°30'11.88"	<p>La estructura corresponde a un pozo de 180 metros de profundidad, con respectiva bomba eléctrica de 10 HP para extracción del recurso hídrico.</p> <p>La infraestructura carece de mantenimientos, la misma se encontró en estado de deterioro. El pozo cuenta con encerramiento perimetral; el tablero electrónico se encontró completo y en condiciones normales. No se toman registros de caudales toda vez que el macromedidor existente no funciona. El pozo fue construido aproximadamente en 1984.</p>

Adicionado, se recalca la carencia de soportes documentales (bitácora) asociados con mantenimientos y limpieza, esta situación refleja el estado de deterioro mencionado en la descripción anterior. A continuación, se presenta el registro fotográfico correspondiente.

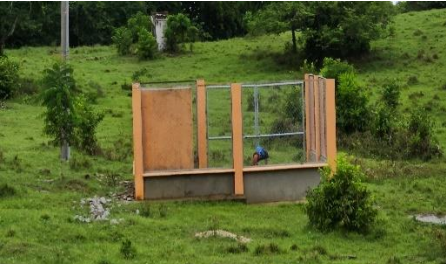
2. El Pilar	En funcionamiento normal	8°30'2.10" 75°29'50.10"	<p>La estructura corresponde a un pozo de 120 metros de profundidad, con respectiva bomba eléctrica de 20 HP para extracción del recurso hídrico.</p> <p>La infraestructura carece de mantenimientos, la misma se encontró en estado de deterioro. El pozo cuenta con encerramiento perimetral; el tablero electrónico se encontró completo y en condiciones normales. No se toman registros de caudales toda vez que el macromedidor existente no funciona. El pozo fue construido aproximadamente en 2020.</p>

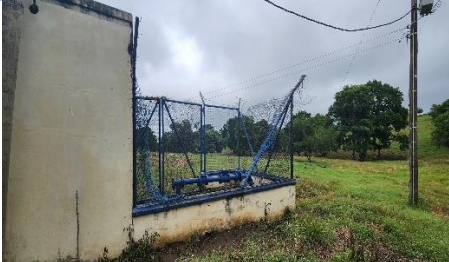
Nombre de captación	Registro fotográfico
3. Villa Rosario

3. Villa Rosario	En funcionamiento normal	8°30'2.184" 75°29'49.854"	<p>La estructura corresponde a un pozo de 180 metros de profundidad, con respectiva bomba eléctrica de 20 HP para extracción del recurso hídrico.</p> <p>La infraestructura carece de mantenimientos, la misma se encontró en estado de deterioro. El pozo cuenta con encerramiento perimetral averiado; el tablero electrónico se encontró completo y en condiciones normales. No se toman registros de caudales toda vez que el macromedidor existente no funciona. El pozo fue construido aproximadamente en 2004.</p>

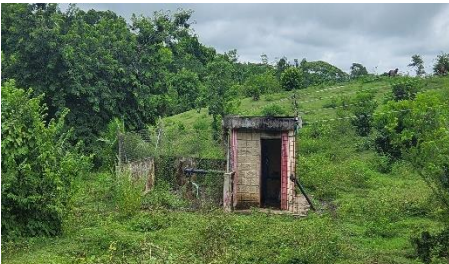
No. de puntos de captación	Nombre de captación	Estado	Localización	Características
	4. Isidro	En funcionamiento normal	8°32'3.06" 75°29'33.72"	<p>La estructura corresponde a un pozo de 230 metros de profundidad, con respectiva bomba eléctrica de 30 HP para extracción del recurso hídrico.</p> <p>La infraestructura carece de mantenimientos, la misma se encontró en estado de deterioro. El pozo cuenta con encerramiento parcial (solo la tubería de bombeo); el tablero electrónico se encontró completo y en condiciones normales. No se toman registros de caudales toda vez que el macromedidor existente no funciona. El pozo fue construido aproximadamente en 2006.</p>

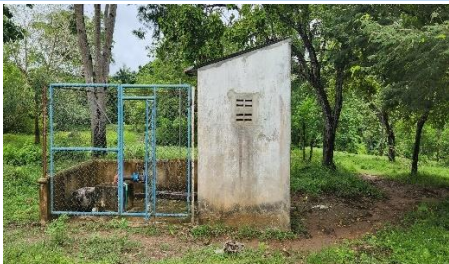
5. Carimagua	En funcionamiento normal	8°31'22.71" 75°29'44.526"	<p>La estructura corresponde a un pozo de 170 metros de profundidad, con respectiva bomba eléctrica de 7,5 HP para extracción del recurso hídrico.</p> <p>La infraestructura carece de mantenimientos, la misma se encontró en estado de deterioro. El pozo cuenta con encerramiento perimetral; el tablero electrónico se encontró completo y en condiciones normales. No se toman registros de caudales toda vez que el macromedidor existente no funciona. El pozo fue construido aproximadamente en 2000.</p>

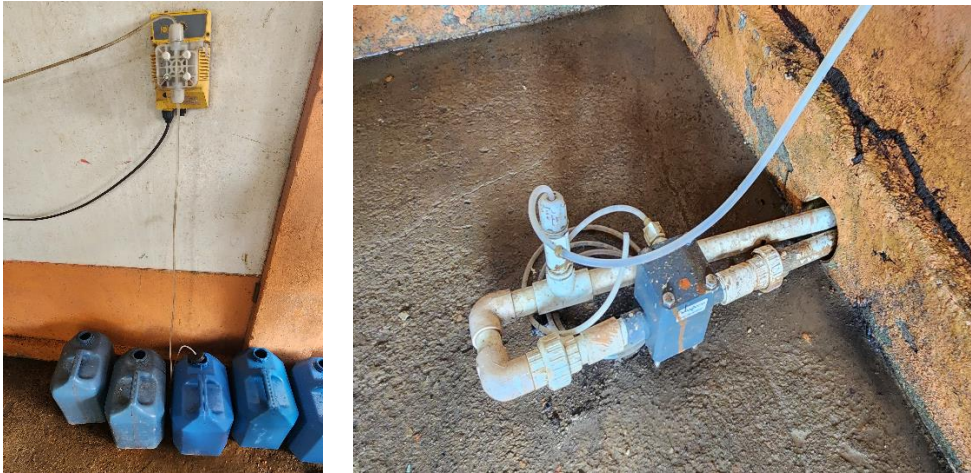
Tabla 17. Registro fotográfico de la PTAP

Sistema de acueducto	1
Dosificador de hipoclorito de sodio

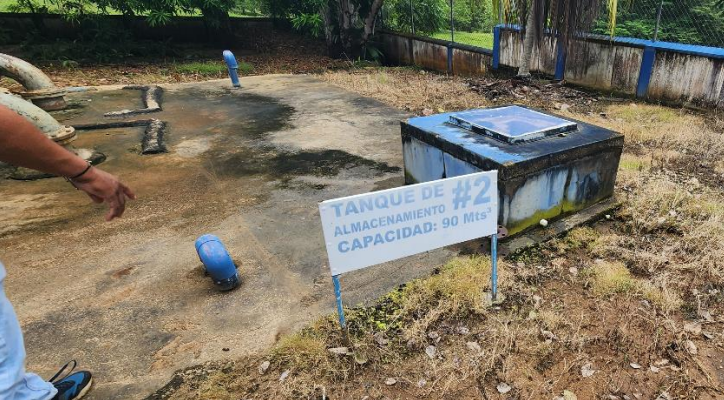
2	Semienterrado	90	En funcionamiento normal.		Este tanque está construido en concreto reforzado, se encuentra ubicado en el mismo predio de las instalaciones administrativas (cabecera municipal). La infraestructura se encontró en condiciones normales, no se identificaron fracturas o averías. Por otra parte, el prestador no aportó

Cant. de tanques	Id. tanque	Tipo	Capacidad (m ³)	Estado	Lavado y desinfección (Sí-No "bitácora")	Observaciones
						información detallada sobre memorias de diseño y demás datos asociados. Por ende, ante la carencia de este tipo información se desconocen los criterios de diseño, dimensiones y demás datos hidráulicos, accesorios, entre otros.
	3	Elevado	30	En funcionamiento normal.		<p>Este tanque está construido en concreto reforzado, se encuentra ubicado en un predio de resguardo indígena.</p> <p>La infraestructura se encontró en condiciones de deterioro, posee fracturas en las columnas y en los muros.</p> <p>Por otra parte, el prestador no aportó información detallada sobre memorias de diseño y demás datos asociados. Por ende, ante la carencia de este tipo información se desconocen los criterios de diseño, dimensiones y demás datos hidráulicos, accesorios, entre otros.</p>
	4	Elevado	150	En funcionamiento normal.		<p>Este tanque está construido en concreto reforzado, se encuentra ubicado en un predio propiedad del municipio, en cercanía de la vía que conduce a la sede administrativa del prestador.</p> <p>La infraestructura se encontró en condiciones normales, no se lograron identificaron averías. Por otra parte, el prestador no aportó información detallada sobre memorias de diseño y demás datos asociados. Por ende, ante la carencia de este tipo información se desconocen los criterios de diseño, dimensiones y demás datos hidráulicos, accesorios, entre otros.</p>

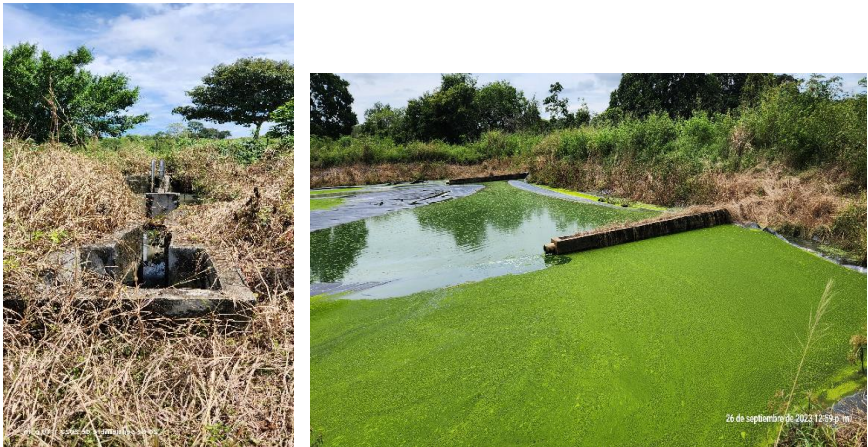
Tabla 32. Registro fotográfico del STAR

Sistema	STAR (Lagunas facultativas)
Desarenador y laguna primaria

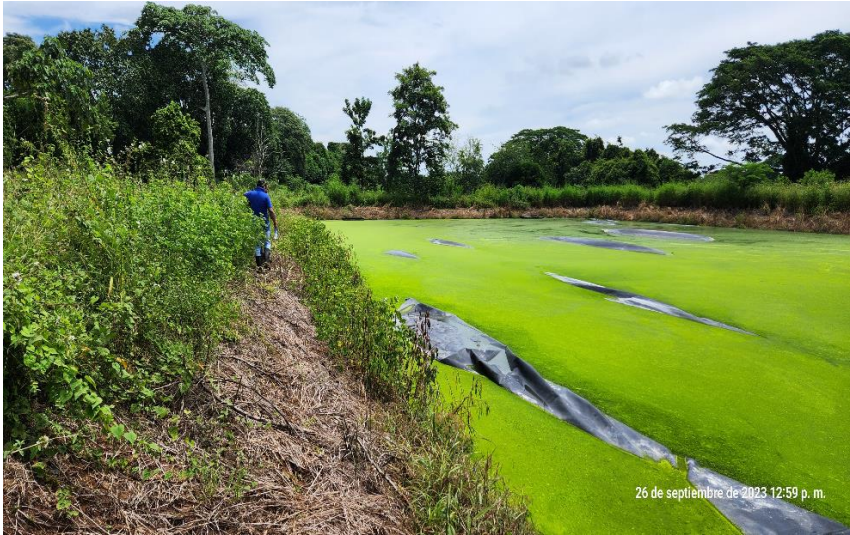
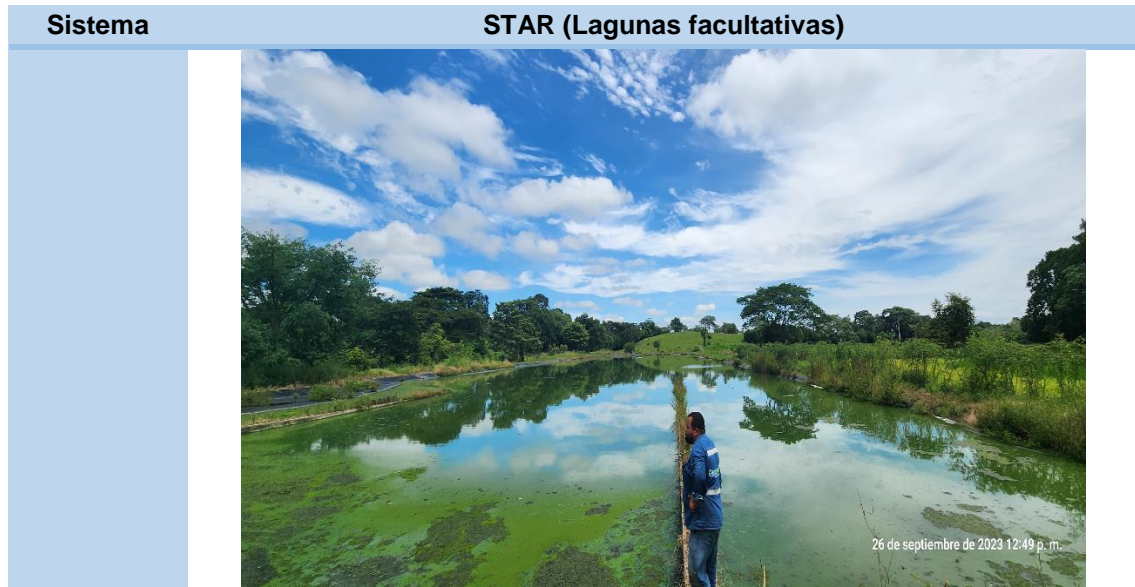
Lagunas de maduración
