1.1 **Nombre o razón social:** EMPRESA SIGLO XXI EICE E.S.P. (SIGLO XXI EICE E.S.P.)

1.4 **Servicio Público Domiciliario (SPD) prestado objeto de la vigilancia o inspección:** acueducto.

1.5 **Actividad del SPD objeto de la vigilancia o inspección:** estado de la prestación del servicio público domiciliario de acueducto en el área urbana y rural del municipio de La Primavera, departamento del Vichada, con las siguientes actividades:

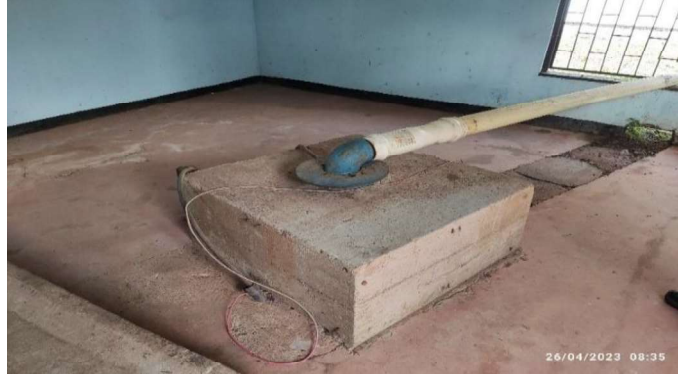
Imagen 4. Registro fotográfico punto de captación sector Centro

Acorde con lo informado por la EMPRESA SIGLO XXI EICE E.S.P., el sistema de acueducto capta agua de 7 fuentes de abastecimiento subterráneas denominadas *i) Sector Centro, ii) Sector el Jardín, iii) Sector Manga (Veracruz), iv) Villa Adriana, v) Nueva Antioquia, vi) San Teodoro y vii) Santa Bárbara*. Se detalla que las 4 primeras fuentes corresponden al casco urbano y las 3 siguientes hacen parte de la zona rural, todas estas se encuentran en funcionamiento según lo informado al momento de la visita y corroborado mediante registro fotográfico.

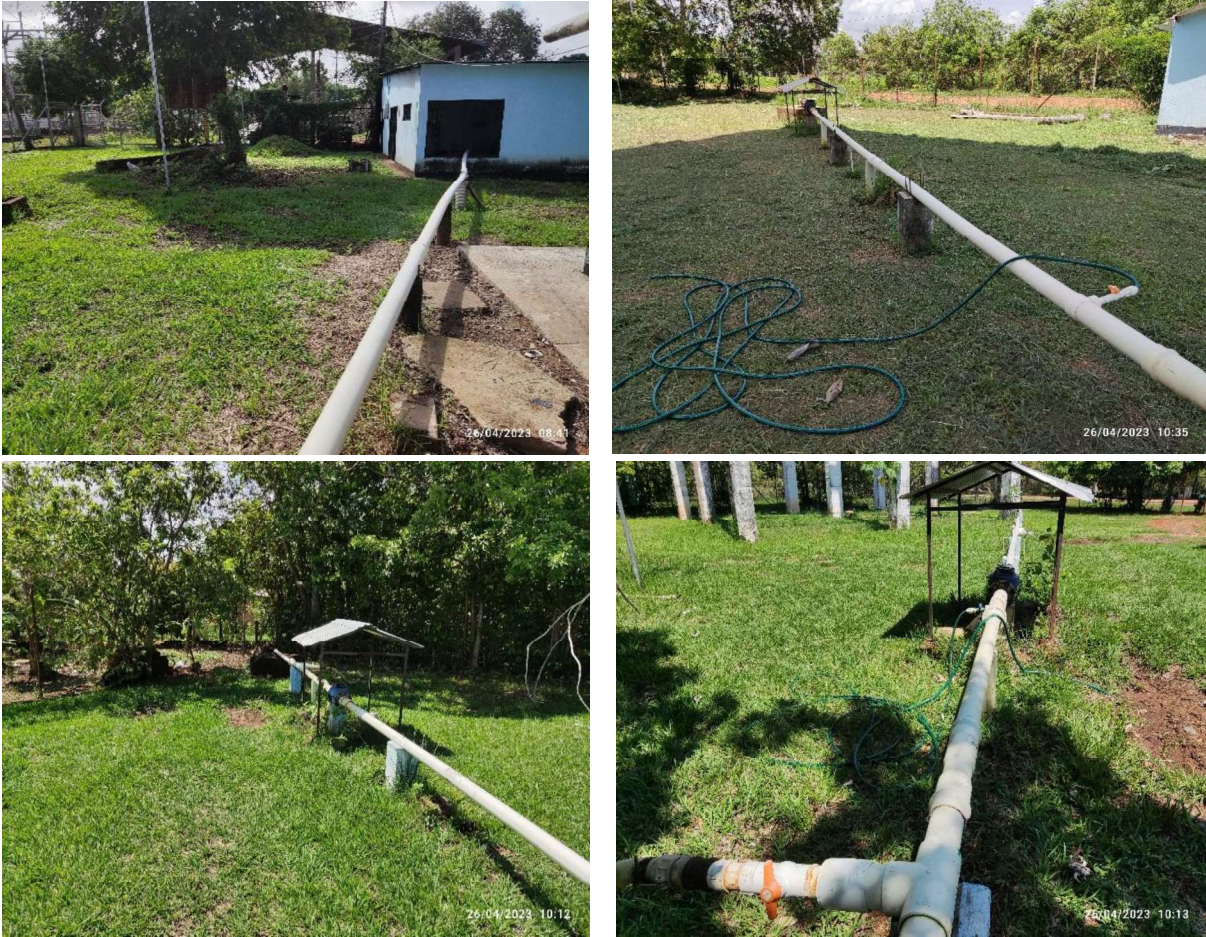
Imagen 9. Líneas de aducción

Para el área rural se cuenta con la misma configuración, es decir, desde los pozos el agua es bombeada a los tanques de almacenamiento según se pudo evidenciar en el registro fotográfico.

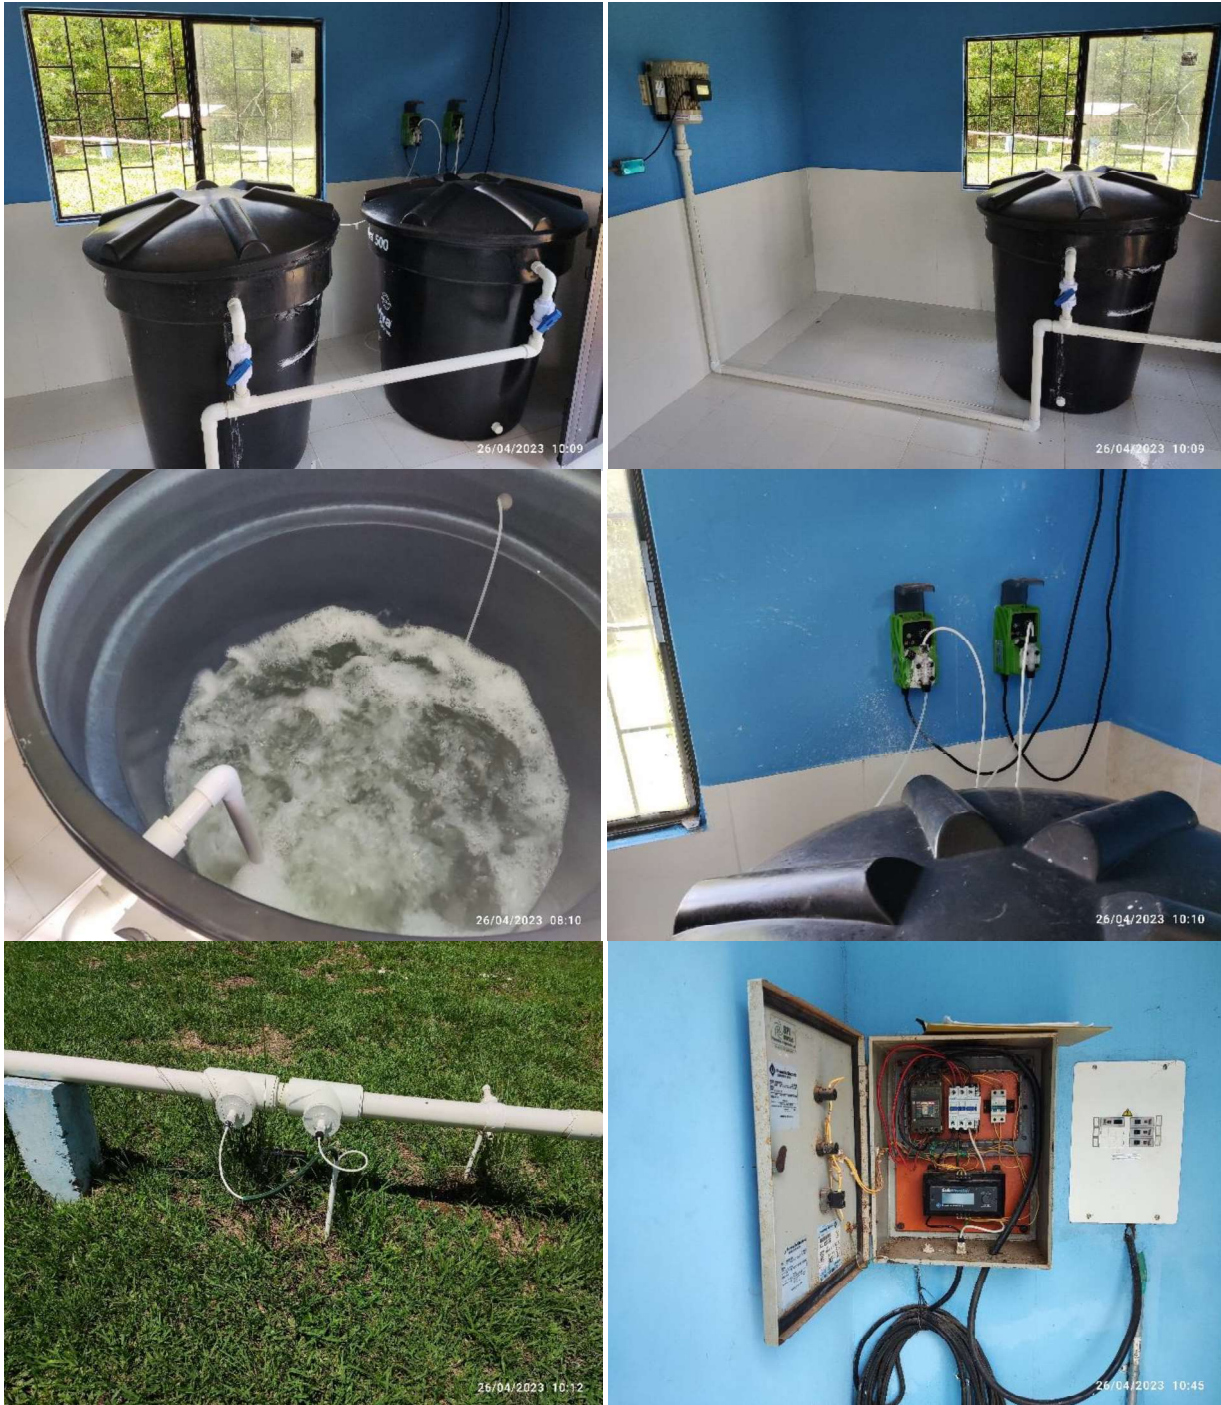
Imagen 9. Sistema de tratamiento de agua potable

Existe una derivación en la tubería de conducción por una tubería de ½" de 33 m hasta la zona donde se realiza el proceso de cloración, además, el sistema de tratamiento de agua potable utiliza un módulo de desinfección con 2 tanques de mezcla para cada punto de captación (uno para el hipoclorito de calcio al 70% y el otro para la cal hidratada). Esta mezcla es inyectada paralelamente por medio de una bomba al sistema de conducción para ser transportada hasta el tanque de almacenamiento como se observa en las siguientes imágenes:

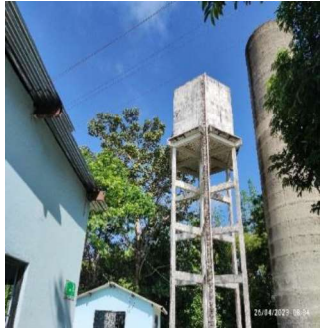
No. TANQUE	UBICACIÓN	CAPACIDAD (m ³)	SECTORES / ZONAS BENEFICIADAS	CARACTERÍSTICAS	REGISTRO FOTOGRÁFICO
1	Sector Centro Coordenadas 5° 29' 22.81" N 70° 25' 04.32" W	190	Urbana	Tanque construido en concreto reforzado y un área de 10 x 10 m, compuesto por 7 columnas y una altura de 20 metros. Se observó el tanque en buen estado sin fugas aparentes. Cuenta con macromedidores de entrada y salida.

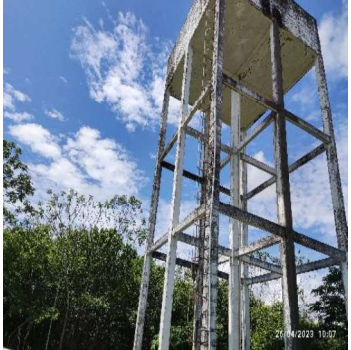
2	Sector el Jardín Coordenadas 05° 29' 43.04" N 70° 24' 05.40" W	300	Urbana	Tanque construido en concreto reforzado y un área de 10 x 10 m, compuesto por 9 columnas y una altura de 28 metros. Se observó el tanque en buen estado sin fugas aparentes. Cuenta con macromedidores de entrada y salida.

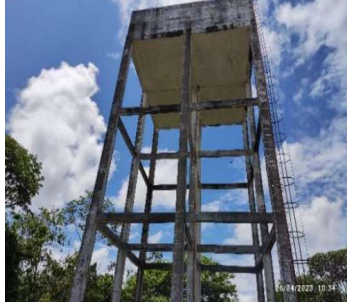
3	Sector Manga Coordenadas 05° 29' 00.9" N 70° 24' 35.3" W	300	Urbana	Tanque construido en concreto reforzado y un área de 10 x 10 m, compuesto por 9 columnas y una altura de 28 metros. Se observó el tanque en buen estado sin fugas aparentes. Cuenta con macromedidores de entrada y salida.

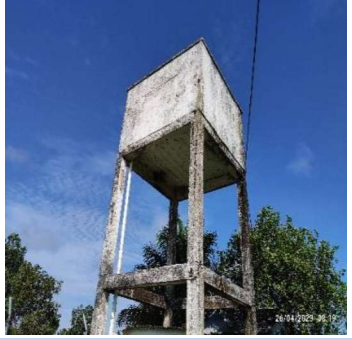
No. TANQUE	UBICACIÓN	CAPACIDAD (m ³)	SECTORES / ZONAS BENEFICIADAS	CARACTERÍSTICAS	REGISTRO FOTOGRÁFICO
4	Sector Villa Adriana	36	Urbana	<p>Tanque construido en concreto reforzado y un área de 4 x 4 m, compuesto por 4 columnas y una altura de 20 metros.</p> <p>El tanque se observó en buen estado sin fugas aparentes.</p> <p>Cuenta con macromedidores de entrada y salida.</p>

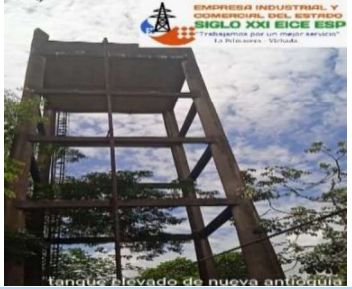
5	Nueva Antioquia	50	Rural	<p>Según lo manifestado por el prestador y lo constatado en el PEC, el tanque es de concreto reforzado y cuatro columnas con una altura de 30 metros.</p> <p>Cuenta con macromedidores.</p>

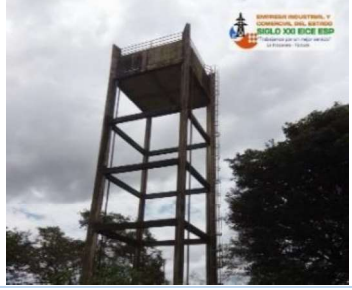
6	Santa Bárbara	115	Rural	<p>Según lo manifestado por el prestador y lo constatado en el PEC, el tanque es de concreto reforzado y cuatro columnas con una altura de 30 metros.</p> <p>Cuenta con macromedidores.</p>

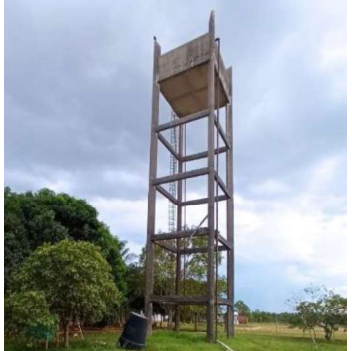
7	San Teodoro	110	Rural	<p>Según lo manifestado por el prestador y lo constatado en el PEC, el tanque es de concreto reforzado y cuatro columnas con una altura de 30 metros.</p> <p>Cuenta con macromedidores.</p>

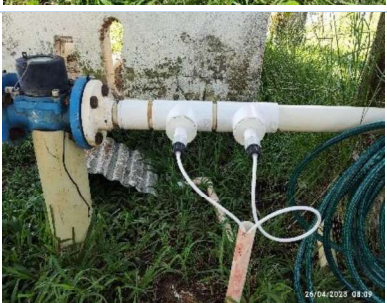
NO. MACROMEDIDOR	UBICACIÓN	ESTADO	CARACTERÍSTICAS	REGISTRO FOTOGRÁFICO
1 Sector Centro	Entrada y salida	Operativos	<p>Macromedidor en funcionamiento, conectado a la tubería proveniente de la línea de aducción.</p> <p>Macromedidor conectado la salida del tanque de distribución.</p> <p>Se lleva bitácora de medición.</p>	 
2 Sector el Jardín	Entrada y salida	Operativos	<p>Macromedidor en funcionamiento, conectado a la tubería proveniente de la línea de aducción.</p> <p>Macromedidor conectado la salida del tanque de distribución.</p> <p>Se lleva bitácora de medición.</p>	 
3 Sector Manga	Entrada y salida	Operativos	<p>Macromedidor en funcionamiento, conectado a la tubería proveniente de la línea de aducción.</p> <p>Macromedidor conectado la salida del tanque de distribución.</p> <p>Se lleva bitácora de medición.</p>	 
4 Sector Villa Adriana	Entrada y salida	Operativos	<p>Macromedidor en funcionamiento, conectado a la tubería proveniente de la línea de aducción.</p> <p>Macromedidor conectado la salida del tanque de distribución.</p> <p>Se lleva bitácora de medición.</p>
