**INFORME DE VIGILANCIA DETALLADA –
EVALUACIÓN INTEGRAL DE PRESTADORES**

**VEOLIA AGUAS DEL ARCHIPIÉLAGO S.A. E.S.P.
Isla de San Andrés**

**SUPERINTENDENCIA DELEGADA PARA ACUEDUCTO,
ALCANTARILLADO Y ASEO**

Bogotá, diciembre de 2022

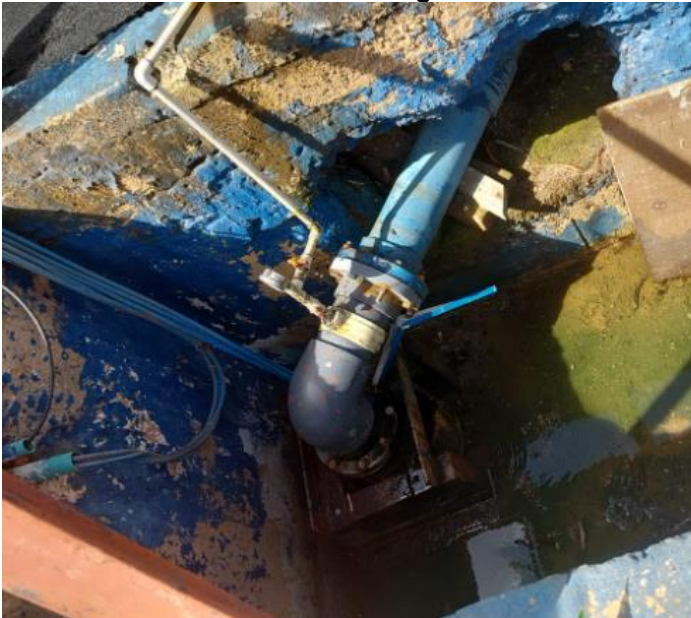
Imagen 8. Estructura de captación pozos costeros

Las plantas desalinizadoras se abastecen del acuífero San Luis que cuenta con la concesión de cuatro (4) pozos costeros (A, B, C y D), siendo el pozo D utilizado para el monitoreo por parte de CORALINA. Así, se tiene una relación de osmosis y pozos de 1 a 1, es decir que por cada pozo se tiene un Skid de tratamiento de 25 l/s.

Pozo A

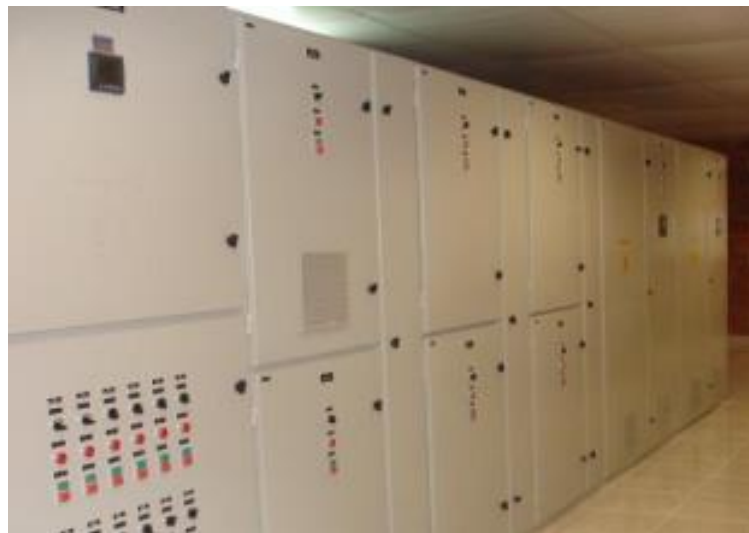
Imagen 11. Centro de Control de Motores

El Centro de Control de Motores – CCM consiste en 7 módulos sobre los cuales se instalaron todos los equipos de potencia, incluyendo dos (2) variadores de frecuencia para las bombas de alta presión, tres arrancadores suaves para bombas y demás elementos eléctricos. Cuenta con un totalizador de 2000 A marca MERLIN GERIN de última generación, un barraje de distribución de cobre electroplateado y aislado mediante termo encogible como protección adicional para climas tropicales.

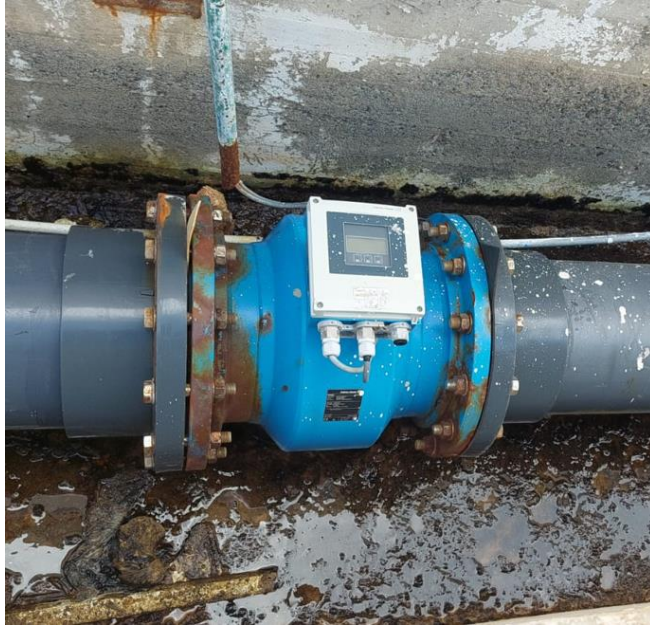
Imagen 12. Instrumentos de macromedición planta desalinizadora de 50 l/s

En lo relacionado con los instrumentos de macromedición en la visita realizada el 8 de junio de 2022 se evidenció que el macromedidor de entrada como de salida de la planta se encontraba fuera de funcionamiento, dado que según lo mencionado por la empresa fue dañado por el contratista de la nueva planta de 50 l/s. Por lo anterior, presuntamente estaría incumpliendo lo estipulado en el artículo 86 de la Resolución 1096 de 2000.

Macromedidor entrada plantas desalinizadoras

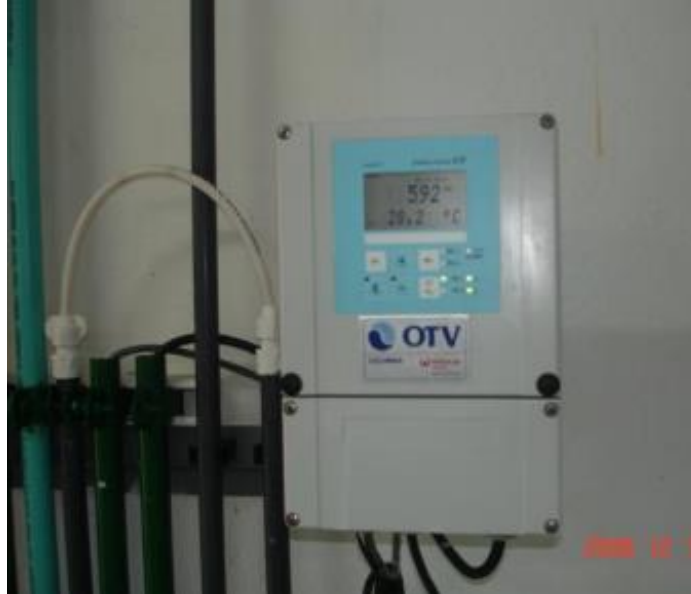
Imagen 14. Medidor de pH

- Cuatro medidores de nivel en pozos
- Medidor de caudal en línea de agua cruda
- Medidor de presión en línea de agua cruda
- Medidor de pH en línea de agua cruda
- 2 medidores de caudal de agua filtrada a la entrada de cada Skid de osmosis inversa
- 2 medidores de caudal de agua productor a la salida de cada Skid de osmosis inversa
- 2 medidores de conductividad de agua filtrada a la entrada de las membranas
- 2 medidores de conductividad a la salida de agua producto
- 2 medidores de potencial redox a la entrada de las membranas
- Presostatos, termóstatos, manómetros, sensores de nivel (tanques de dosificación y tanque de almacenamiento de agua)
- Medidor de pH en agua producto

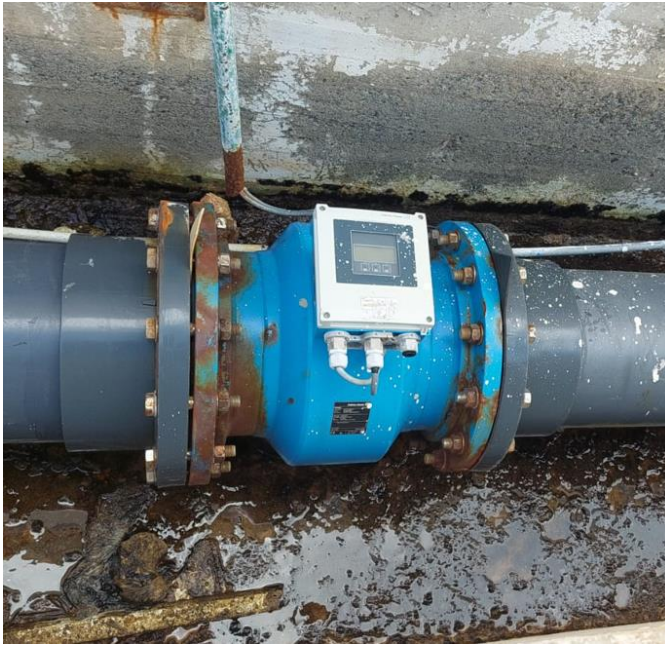
Imagen 17. Instrumentos de macromedición planta desalinizadora de 50 l/s

En lo relacionado con los instrumentos de macromedición en la visita realizada el 8 de junio de 2022 se evidenció que el macromedidor de entrada es el mismo de la planta desalinizadora de 50 l/s el cual se encontraba fuera de funcionamiento, mientras que los macromedidores de salida no estaban marcando flujo por cuanto la línea de impulsión estaba deshabilitada ya que se presentaba un daño en la misma. Cuenta adicionalmente, con un macromedidor de contingencia el cual es utilizado cuando el agua es llevada por carrotaques. Por lo anterior, respecto a la macromedición a la entrada de la planta el

Macromedidor entrada plantas desalinizadoras

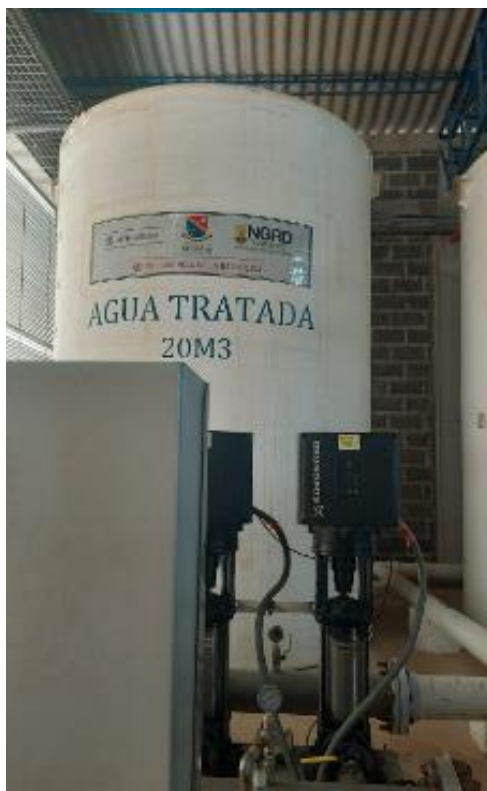
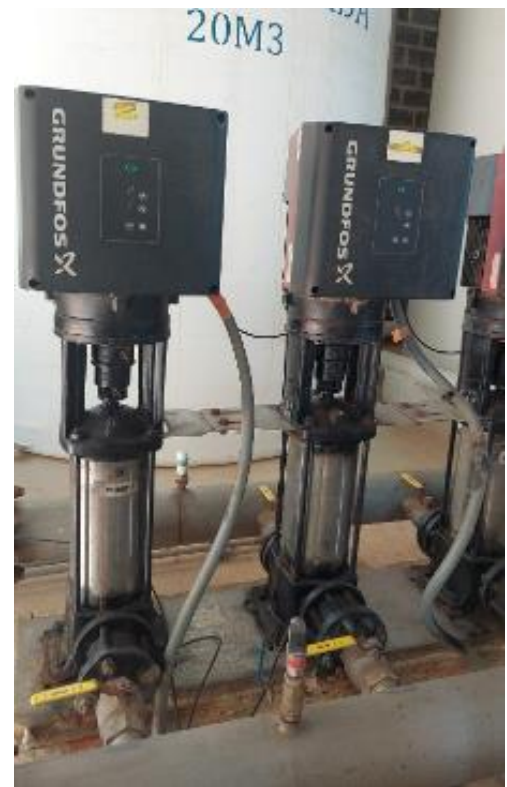
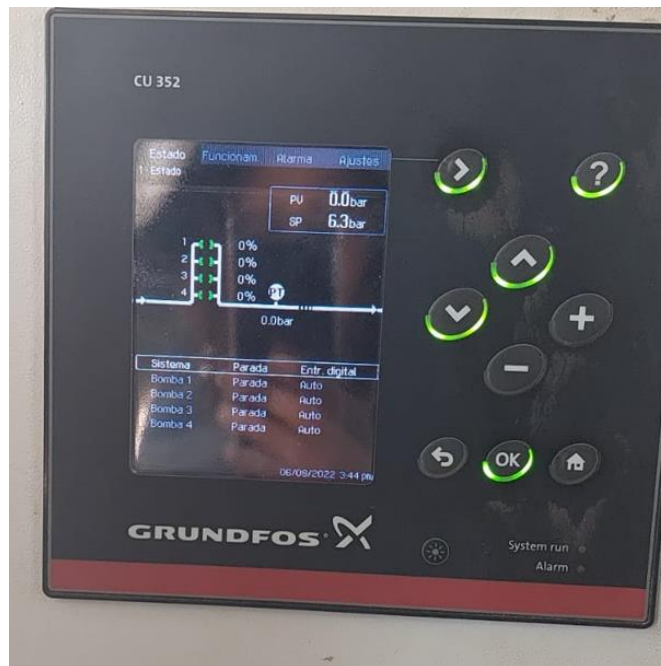
Imagen 18. Componentes de la línea de impulsión

Tanque de agua tratada de 20 m3

Sistema de bombeo Grundfos

Panel de control sistema de bombeo Grundfos
Fuente: Registro fotográfico SSPD

Frente a la problemática con la línea de impulsión, se tiene que la misma presenta reiteradas fallas, con un total de 76 daños a mayo de 2022 en los primeros 1,42 km aguas arriba de la planta, dichas fallas han afectado el suministro de acueducto 159 días a los 3.760 usuarios del circuito La Loma. En lo relacionado a los costos asociados con reparaciones de la línea impulsión, la empresa informó que los costos ascienden a 680 millones de pesos.

Pese a lo anterior, a la fecha no se han definido las causas respecto a las fallas en la tubería de impulsión ni se ha encontrado una solución definitiva a dicha problemática.

- Análisis de comportamiento hidráulico encontrando la ausencia de las válvulas ventosa, para lo cual se instalaron dos (2).
- Renovación de 120 metros de segmentos de tubería afectados
- Instalación de loggers y manómetros para ubicar las fugas y control de presiones en la línea de impulsión.
- Bajar la presión de la salida de la planta de 11,5 bares a 9.
- Geófono y recorridos permanentes para ubicar las fugas
- Suministro de agua por carrotanque a la comunidad afectada

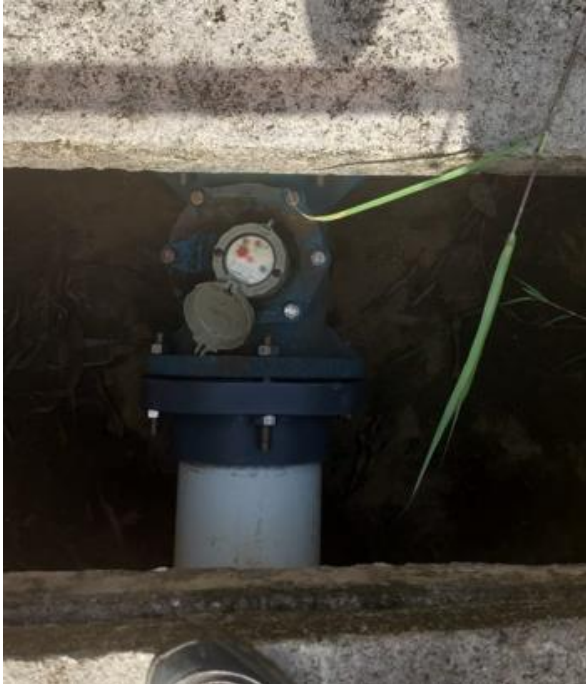
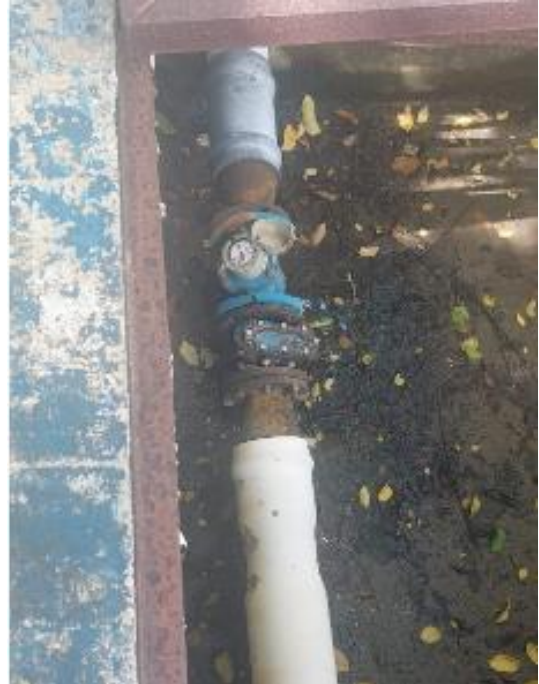
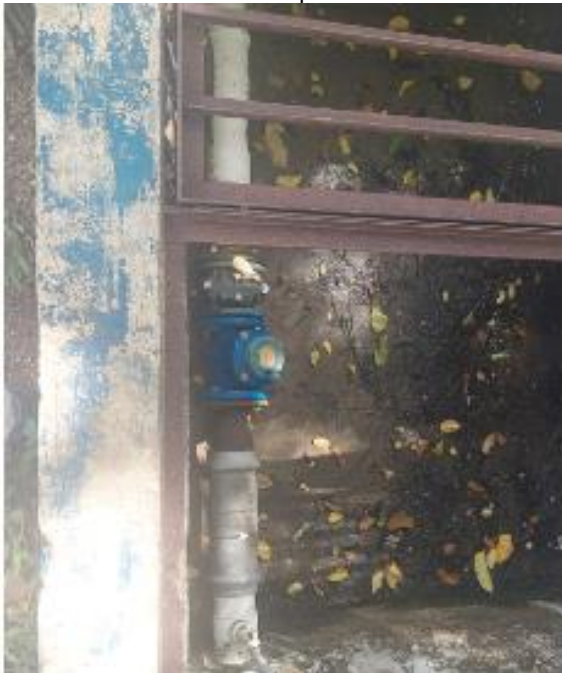
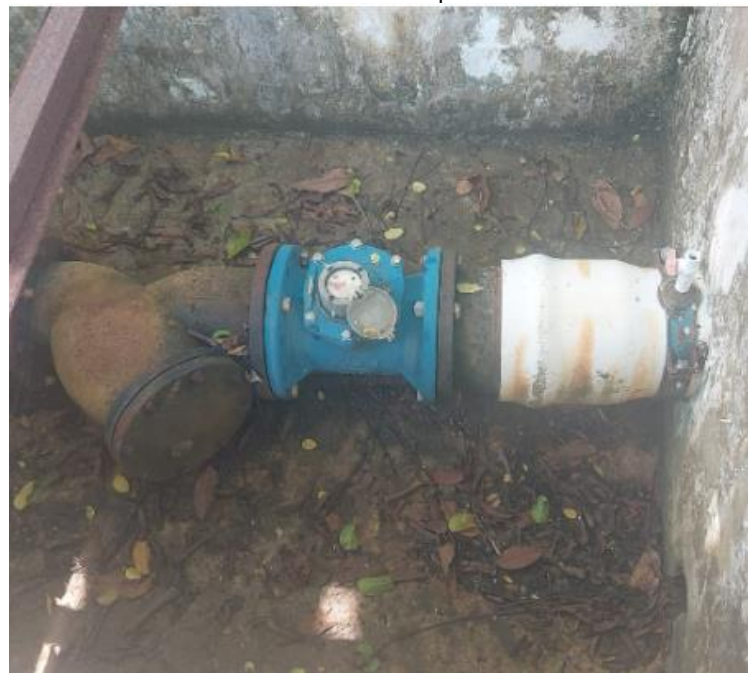
Imagen 22. Instrumentos de macromedición planta de ablandamiento

Macromedidor entrada plantas ablandamiento

Macromedidor al tanque San Luis

Macromedidor Cove

Macromedidor Mission Hill

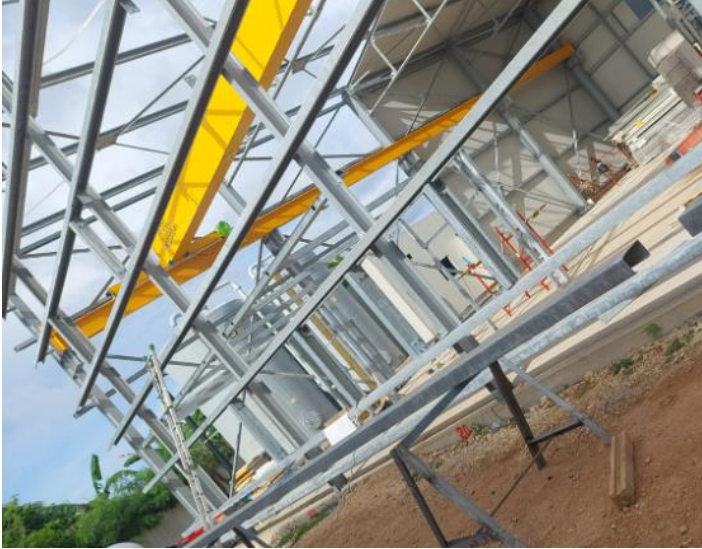
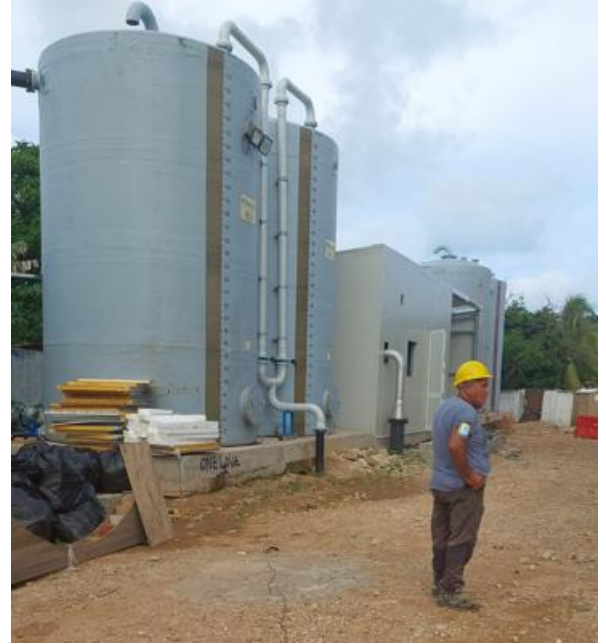
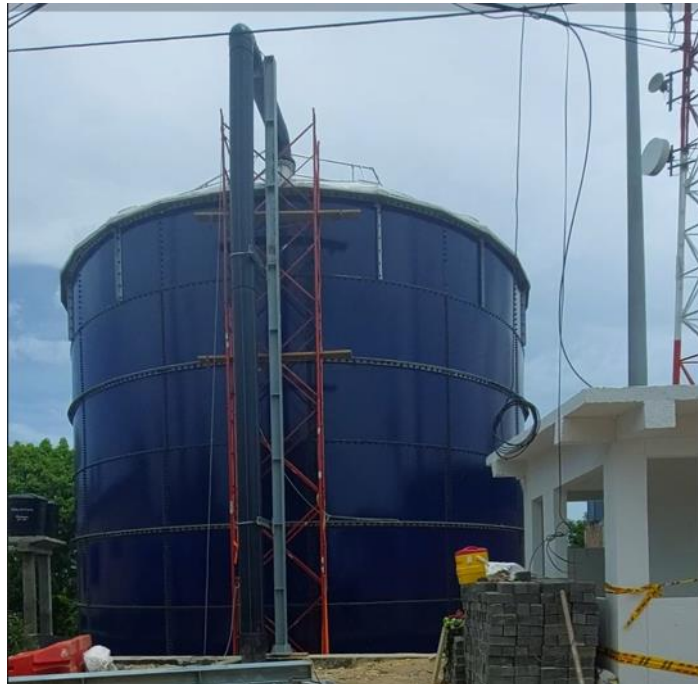
Imagen 24. Avances nueva planta desalinizadora de 50 l/s

Avances Construcción PTAP

Avances Construcción Tanque La Loma
Fuente: Registro fotográfico SSPD

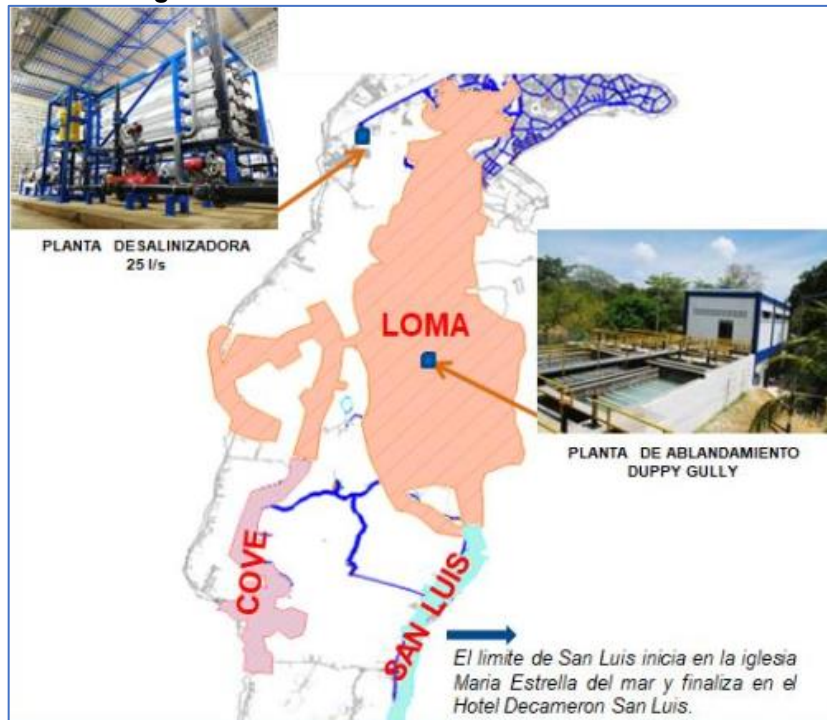
Imagen 26. Circuitos de distribución subsistema rural

Mientras el subsistema rural ubicado en la zona suroriental y suroccidental de la isla abastece los circuitos de distribución de La Loma con 42 subcircuitos, San Luis con 2 subcircuitos y Cove con 4 subcircuitos.

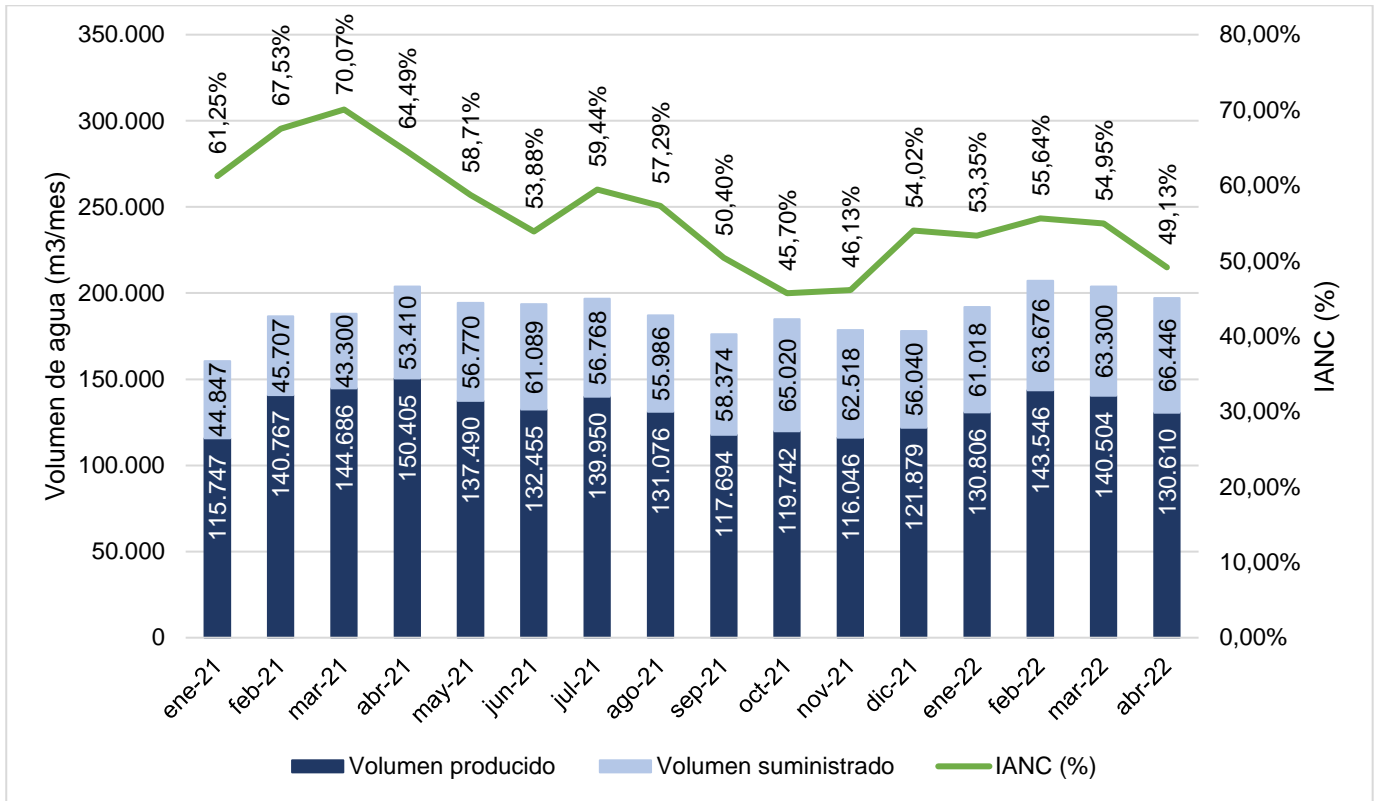
Gráfica 8. Índice de agua no contabilizada en la Isla de San Andrés.

Según lo anterior, las pérdidas de agua en la red de distribución del municipio han superado el 45% en todos los meses. Sin embargo, se observa una tendencia a la disminución en el transcurso del año 2021. Respecto a dichos resultados, se debe tener en cuenta que el prestador cuenta con una micromedición calculada del 64%, tal y como se detalla más adelante, lo que significa que el cálculo del indicador de pérdidas incluye datos estimados.

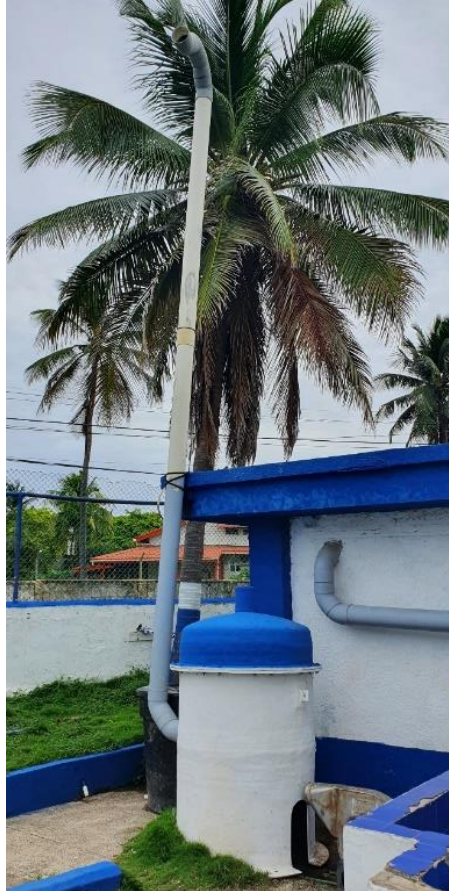
Finalmente, la EBAR cuenta con su propia planta de emergencia Diesel y con un sistema de control de olores con filtro de carbón activado. Sin embargo, este último se encuentra actualmente fuera de operación debido a un daño de la bomba de succión que conduce el aire hacia dicho sistema. El prestador informó que ya cuenta con una orden de compra para la nueva bomba.

Sistema de control de olores
Fuente: Registro fotográfico SSPD

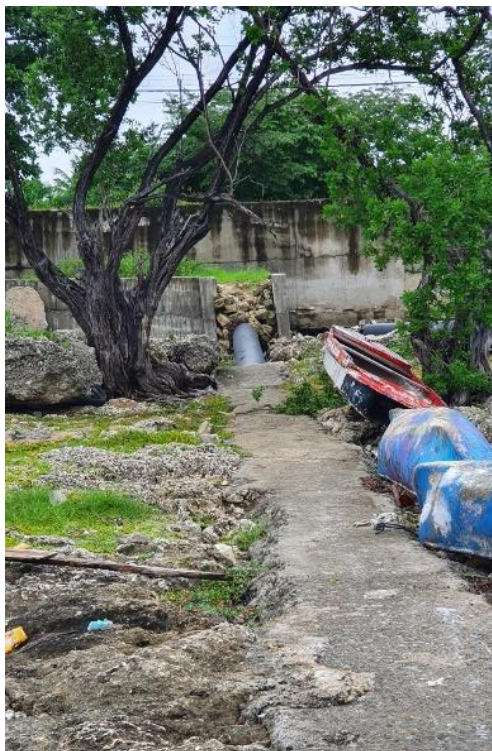
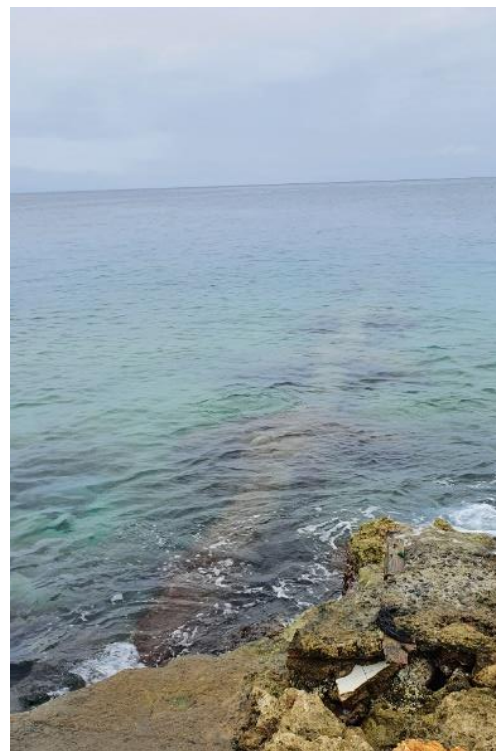
Imagen 37. Emisario submarino.

Emisario final
