1.1. Nombre o razón social:	ADMINISTRACION PUBLICA COOPERATIVA EMPRESA SOLIDARIA DE SERVICIOS PUBLICOS DEL MUNICIPIO DE SAN MIGUEL DE SEMA - EMSAN E.S.P

### 2. Identificación de la acción de vigilancia e inspección realizada:

## 5. Descripción de lo desarrollado:

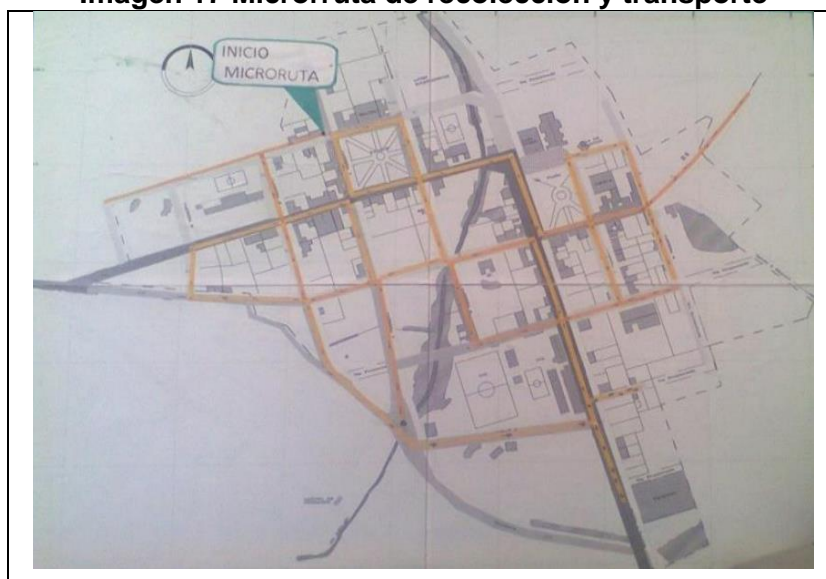
**Imagen 17 Microrruta de recolección y transporte**

A continuación, se observa la microrruta entregada por EMSAN E.S.P., para la actividad de recolección y transporte:

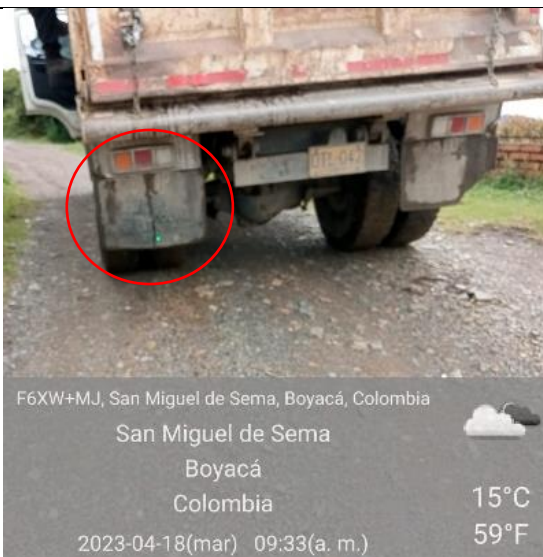
**Imagen 34 Fuga de lixiviados parte inferior  
trasera del volc**

Además, el vehículo usado no tiene ningún mecanismo para evitar fuga de lixiviados que se evidenció en su recorrido, por lo cual el prestador deberá realizar las acciones necesarias para dar cumplimiento a la normatividad vigente.

<i>10. En los vehículos que no utilicen caja compactadora, los residuos sólidos deberán estar cubiertos durante el transporte, de manera que se reduzca el contacto con la lluvia, el viento y se evite el esparcimiento e impacto visual. Así</i>	No se evidenció que se usara cobertura en la volqueta de placas OTL042 durante el transporte de los residuos. Además, no se identificó ningún mecanismo para evitar la fuga de lixiviados.

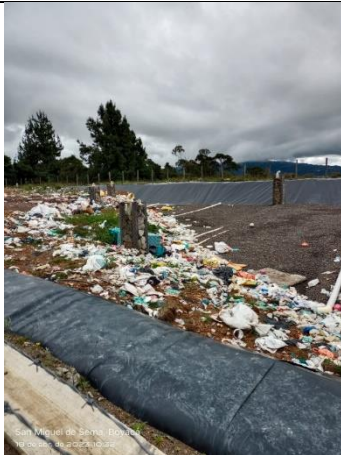
**Imagen 56 Residuos sin cobertura**

Área máxima descubierta del frente de operación de 500 m <sup>2</sup> .	Se observa que todo el frente de trabajo se encuentra descubierto, al igual que la mayoría de la celda. y en el artículo 3 de la licencia ambiental indica que debe efectuar cobertura temporal de los residuos con plástico para impedir la infiltración de aguas lluvias
Uso de residuos de demolición y construcción para vías internas debidamente acondicionadas.	Si se evidenció que se usan residuos de demolición y construcción para vías internas <b>(Ver imagen 72 y 78)</b> .
Tratamiento de lixiviados incluyendo la recirculación.	Se envían los lixiviados a 3 tanques cubiertos. En la tubería de conducción se presenta fuga y afloramiento de lixiviados <b>(Ver imágenes 63, 64 y 65)</b> . En el artículo 3 de la licencia se indica <i>“Conectar los canales de drenaje de lixiviados de la celda al sistema de tratamiento”</i> . Lo cual se detalló previamente en la tabla 28.

De acuerdo con lo expuesto, se puede observar un presunto incumplimiento de los artículos 2, 3 y 5 de la Resolución 938 de 2019. Durante la visita, no se llevó a cabo la compactación mecánica de los residuos ni la cobertura diaria de los mismos. Además, se evidenciaron residuos expuestos y dispersos en el perímetro de la celda. Asimismo, el prestador carece de conocimiento sobre la densidad de compactación requerida. Por último, en relación a los lixiviados, la SSPD solicitó al evaluado que envíe los documentos que respalden las obras para corregir las fugas de lixiviados detectadas, así como el sistema de tratamiento de lixiviados mencionado en la licencia ambiental del SDF.

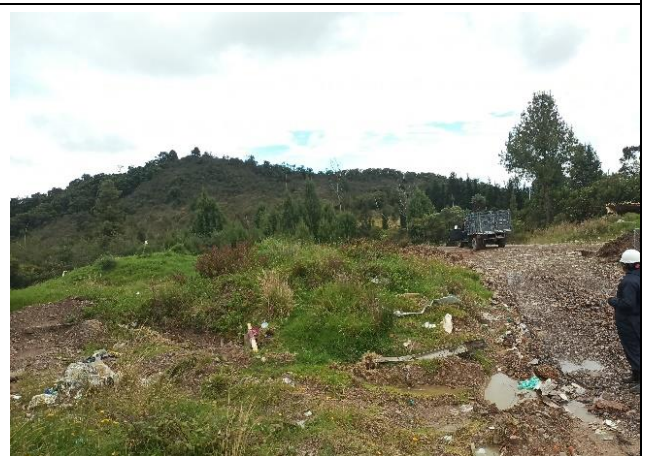
**Imagen 59 Vía interna del relleno  
(Empozamientos de agua lluvia)**

La SSPD observó que las vías internas y las cunetas se encuentran en mal estado ya que se ven afectadas por las lluvias, presentan hundimientos, por lo que se originan depósitos de agua y el terreno se vuelve arcilloso, lo que dificulta la movilidad del vehículo, también se identificó que usan RCD para el mantenimiento de algunos tramos de las vías. Finalmente se requiere que acoja lo establecido en el reglamento operativo en el cual indico en el procedimiento de mantenimiento y limpieza de drenaje de aguas lluvias que en épocas de invierno aumentara la frecuencia de las obras en las vías internas.

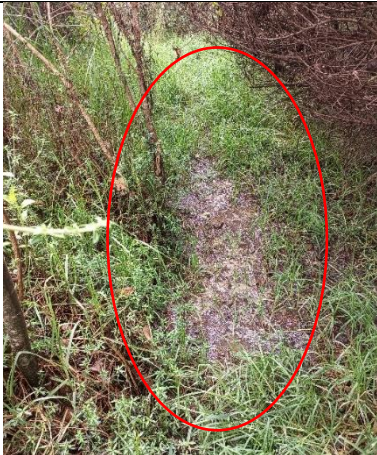
**Imagen 62 Afloramiento de lixiviados**

<b>¿En la visita del SDF se identificaron zonas con posible infiltración, afloramiento o empozamiento de líquidos (lixiviados) al suelo?</b>	X	Se observaron posibles infiltraciones, afloramientos o empozamientos de líquidos lixiviados en el suelo <b>(Ver Imagen 56)</b> , ubicados en la tubería que conecta las celdas con los tanques de lixiviados. <b>(Ver imagen 64)</b>
<b>¿El diseño hidráulico identificado en visita garantiza la recolección y conducción de aguas superficiales y lixiviados en sistemas independientes?</b>	X	En la visita se observó que se tiene un sistema independiente de conducción de aguas superficiales y de lixiviados. <b>(Ver imagen 62 y 68)</b> de acuerdo a lo establecido en la licencia ambiental que indicó “conectar los canales de drenaje de lixiviados de la celda al sistema de tratamiento y construir los sistemas de evacuación de aguas de escorrentía permanentes y temporales” y al reglamento operativo que indico los procedimientos constructivos y de mantenimiento.

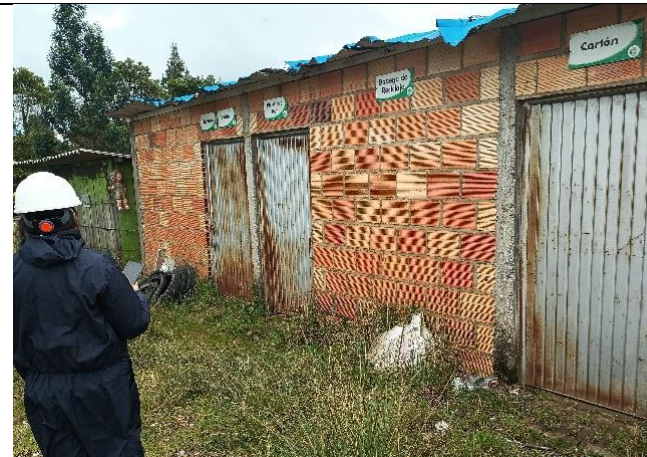
**Imagen 64 Bodega residuos aprovechables**

Adicionalmente se evidenció en la visita al sitio de disposición final que actualmente el prestador recupera y clasifica los residuos aprovechables en el frente de trabajo, además cuenta con bodegas para su almacenamiento los cuales posteriormente son comercializados incumpliendo el numeral 4 prohibición de la actividad de recuperación de residuos en el frente de operación del artículo 2.3.2.3.14. del Decreto 1784 de 2017. **(Ver imagen 66).** También se identificó que cuenta con un piloto con la CAR de lombricultura **(Ver imagen 67)**

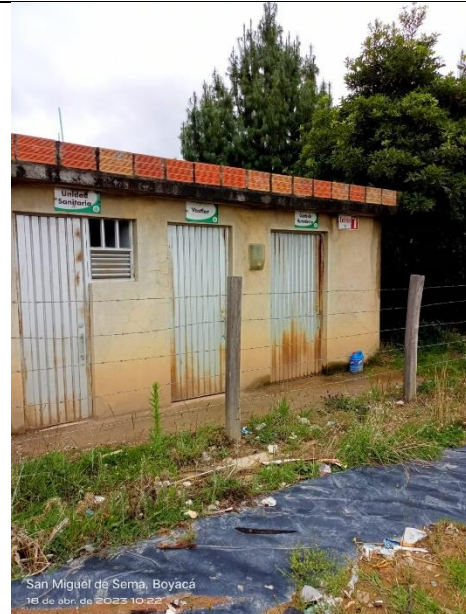
**Imagen 72 Área administrativa, vestier, baño y bodegas para residuos aprovechables**

CRITERIOS OPERACIONALES	OBSERVACIONES	Registro fotográfico
establecidas en el Reglamento Operativo.	dentro de las obligaciones que deben “mantener permanentemente un funcionario idóneo al frente de las actividades operativas del sistema de disposición” <b>(Ver imagen 72)</b> sumado a lo anterior estaría incumpliendo a las actividades descritas en el reglamento operativo.	
<p><b>3. Inspección visual para el ingreso de residuos sólidos.</b> La persona prestadora deberá realizar inspección visual a los residuos que ingresan al relleno sanitario, con el propósito de controlar el tipo de residuos a ingresar, con la frecuencia que establezca el Reglamento Operativo, según la escala de operación</p>	<p>En el momento de la visita no se evidenció si el prestador realiza la inspección visual de a los residuos que ingresan, pero en la celda se encontraron residuos combinados y residuos voluminosos como colchones, muebles y envases vacíos o empaques de plaguicidas desechados o descartados por el consumidor al final, identificados en el vaso los cuales se constituyen como un residuo peligroso <b>(Ver imagen 60)</b> , incumpliendo con lo establecido en el procedimiento constructivo de celdas del reglamento operativo que indicó <i>“Durante el proceso de esparcimiento se retiran aquellos materiales voluminosos que impiden una buena construcción de celdas tales como: tarros llantas, colchones”</i> y la licencia ambiental que indicó <i>“No realizar manejo ni disposición final de residuos especiales, hospitalarios y similares en el lugar.”</i> Teniendo en cuenta lo anterior se requiere que el prestador adelante las acciones para cumplir con lo establecido en la licencia</p>	  <p>San Miguel de Sema, Boyacá 18 de abr. de 2023 10:39</p> <p><b>Imagen 74 vaso operativo</b></p>
