### 1. IDENTIFICACIÓN DEL PRESTADOR

1.1. Nombre o razón social:	Empresa de Servicios Públicos del Meta S.A. E.S.P. – EDESA			
1.2. NIT:	822006587- 0			
1.3. ID (SUI - RUPS):	20013			
1.4. Servicio público domiciliario (SPD) prestado objeto de la vigilancia o inspección:	Aseo

### 2. IDENTIFICACIÓN DE LA ACCIÓN DE VIGILANCIA E INSPECCIÓN REALIZADA:

#### 5. DESCRIPCIÓN DE LO DESARROLLADO:

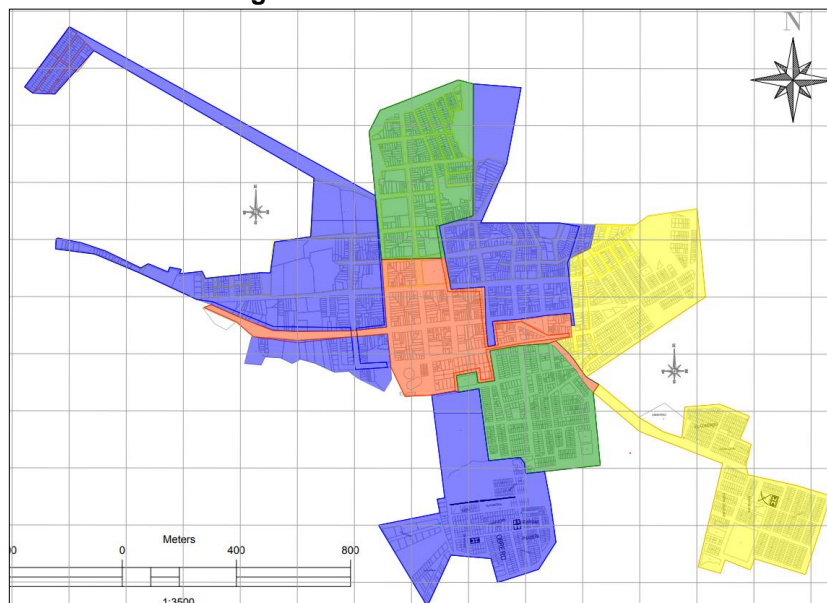
**Imagen 23. Plano de recolección Cumaral.**

Respecto de los planos de las rutas de recolección y transporte con fecha de elaboración del 6 de agosto de 2021, que fueron entregados por EDESA en la visita, se encuentra que los mismos detallan 4 de 5 micro rutas que el prestador realiza y no describen el recorrido realizado por el vehículo recolector mediante flecheo.

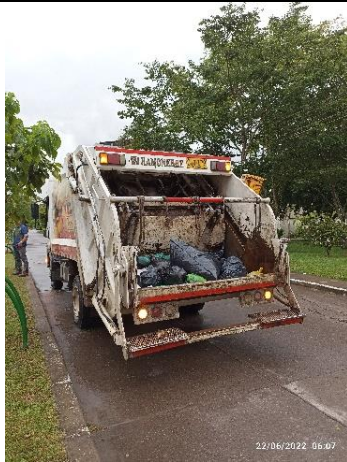
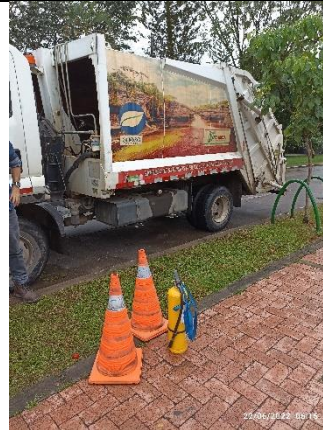
**Tabla 50. Evidencia fotográfica verificación in situ actividad de recolección y transporte Cumaral.**

<p>Compactador placas OJT 174</p>	  <p>Caja de almacenamiento de lixiviados compactador OJT 174</p>
  <p>SOAT y licencias</p>	  <p>Equipo de carretera compactador OJT 174</p>

Compactador OJT 179

Equipo de carretera  
compactador OJT 179

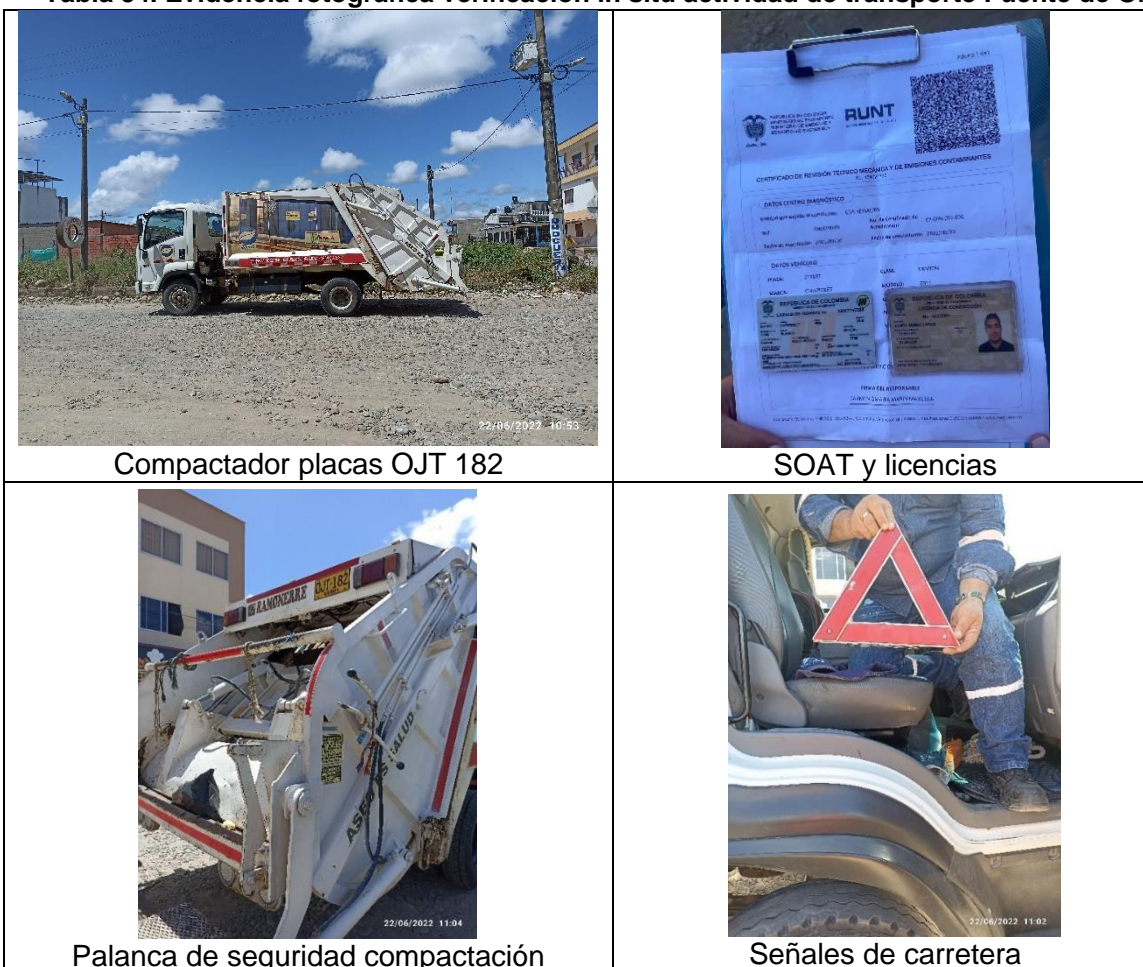
**Tabla 54. Evidencia fotográfica verificación in situ actividad de transporte Fuente de Oro.**

Compactador placas OJT 182

SOAT y licencias

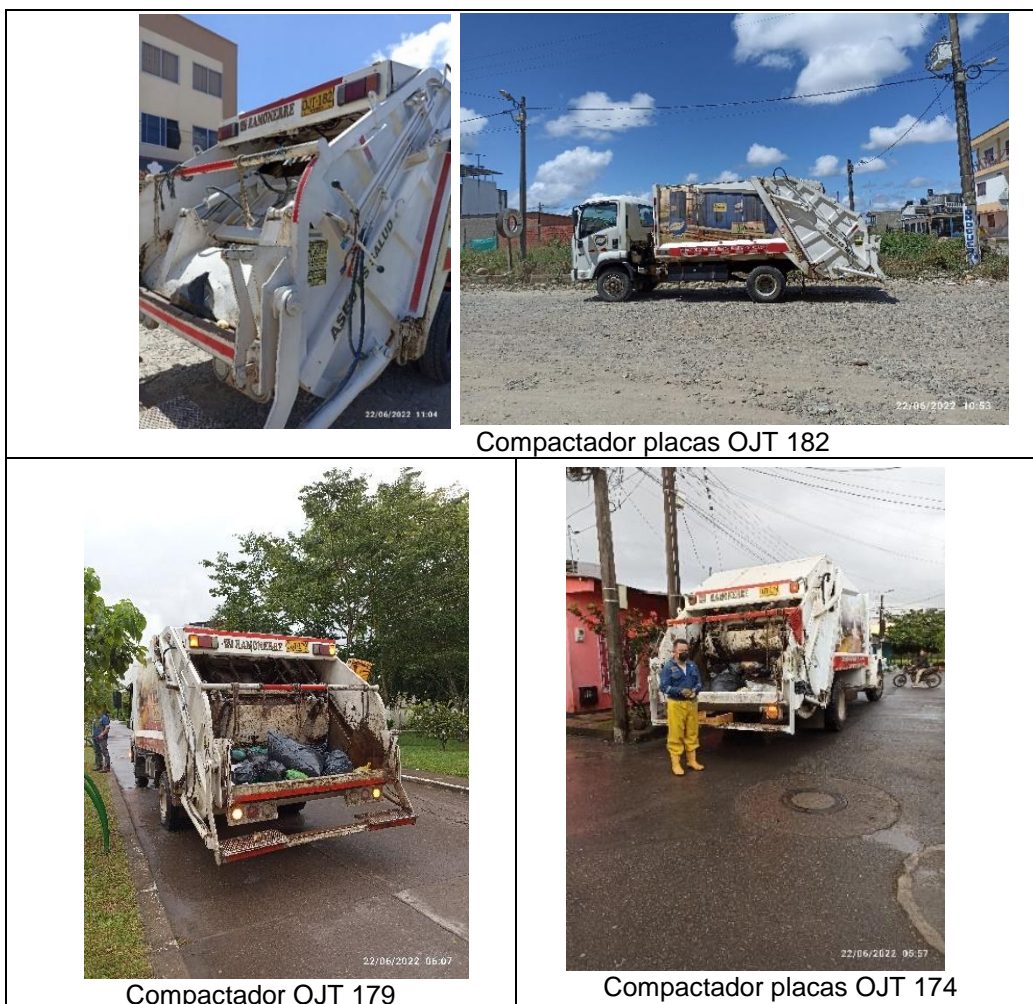
**Tabla 59. Evidencia fotográfica flota vehicular verificada en campo.**

No obstante, la información previamente descrita, no da cuenta del cumplimiento por parte del EDESA a lo establecido en el Artículo 2.3.2.2.3.38. del Decreto 1077, respecto a que los vehículos de recolección y transporte de residuos sólidos deberán lavarse al final de la jornada **diaria**; por el contrario, la información allí consignada da cuenta de una frecuencia de lavado de vehículos de 2 veces durante un mes de forma exclusiva. De conformidad con lo anterior, EDESA presenta un presunto incumplimiento a lo reglamentado en la aludida norma.

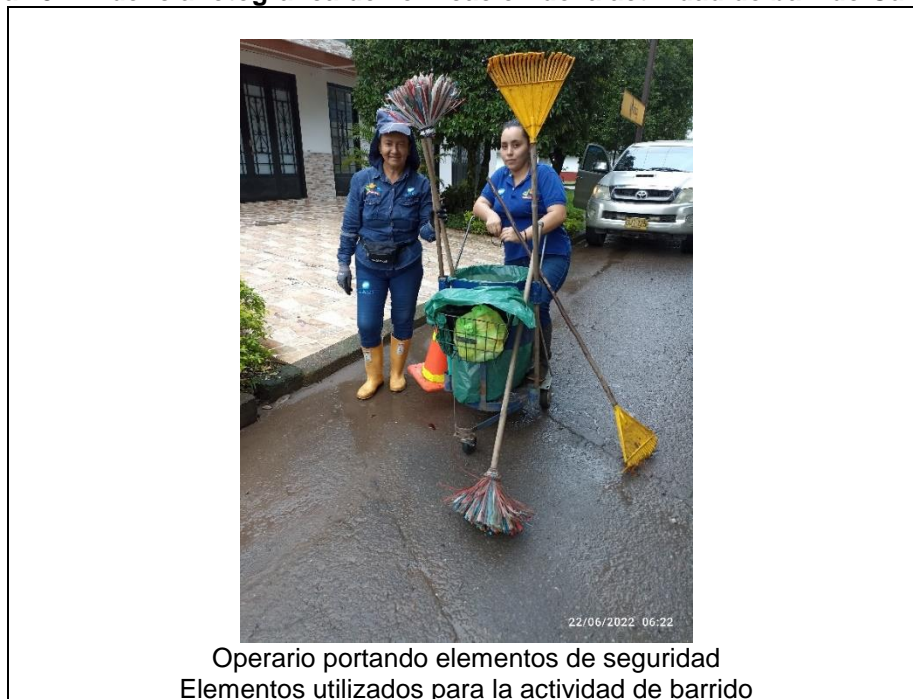
**Tabla 75. Evidencia fotográfica de verificación de la actividad de barrido Cumaral.**

De acuerdo con lo anterior, dado que durante el desarrollo de la visita EDESA no señaló el número con que identifica la ruta inspeccionada y a su vez no coincide con el esquema operativo del prestador ni con el plano, se presume un presunto incumplimiento a lo establecido en el artículo 2.3.2.2.4.55. del Decreto 1077 de 2015, respecto al cumplimiento de las microrrutras de barrido las cuales deben ser informadas a los usuarios.

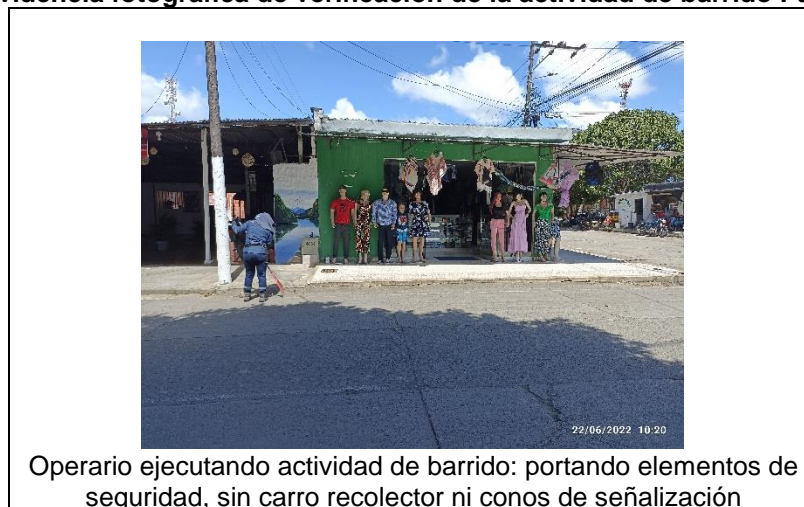
**Tabla 77. Evidencia fotográfica de verificación de la actividad de barrido Fuente de Oro.**

Por lo anterior, se presume un presunto incumplimiento de lo establecido en el artículo 2.3.2.2.4.55. del Decreto 1077 de 2015, respecto del cumplimiento de las microrrutas de barrido las cuales deben cumplir con las respectivas normas de tránsito y deben ser informadas a los usuarios ya que la micro ruta no estaba siendo desarrollada conforme con lo indicado en el esquema operativo del prestador. Del mismo modo, el plano suministrado no permite verificar si se estaba ejecutando la actividad ya que no se identifican las carreras del municipio.

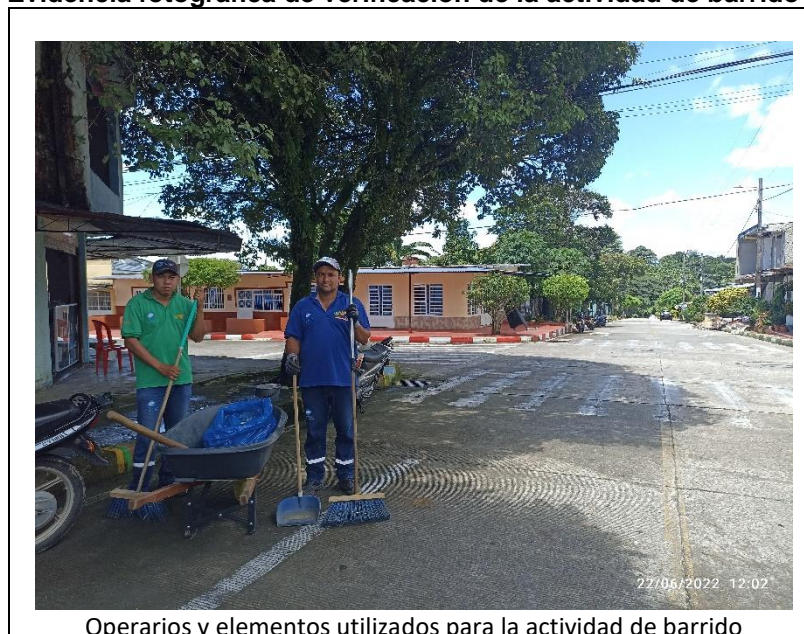
**Tabla 79. Evidencia fotográfica de verificación de la actividad de barrido El Dorado.**

De acuerdo con lo anterior, ya que durante el desarrollo de la visita los operarios no disponían del plano de la microrruta, se presume un presunto incumplimiento a lo establecido en el artículo 2.3.2.2.4.55. del Decreto 1077 de 2015, respecto al cumplimiento de las microrrutas de barrido las cuales deben ser informadas a los usuarios ya que no estaba siendo desarrollada conforme con lo indicado en el esquema operativo del prestador. A su vez, el plano suministrado no describe la nomenclatura del municipio que permite corroborar el desarrollo de la microrruta.
