1.1. Nombre o razón social:	CARTAGUEÑA DE ASEO TOTAL E.S.P.																								
1.2. Nit:	836000072 – 3																								
1.3. ID (SUI – RUPS):	1770																								
1.4. Servicio público domiciliario (SPD) prestado objeto de la vigilancia o inspección:	Aseo																								
1.5. Actividad del SPD objeto de la vigilancia o inspección:	Recolección y transporte de residuos no aprovechables, barrido y limpieza de vías y áreas públicas, limpieza de playas, lavado de áreas públicas y corte de césped y poda de árboles en vías y áreas públicas.																								
1.6. Fecha de inicio de operación en la actividad a vigilar o inspeccionar:	<p><i>Tabla 1. Actividades prestadas Cartagueña de Aseo Total E.S.P.</i></p>

INFORME DE VIGILANCIA O INSPECCIÓN ESPECIAL, DETALLADA O CONCRETA

3.2. Marco temporal de evaluación:	Vigencias del análisis años 2021, 2022 y lo corrido del 2023 e información recopilada in situ durante visita de inspección los días 23, 24, 25 y 26 de mayo de 2023.
---	--

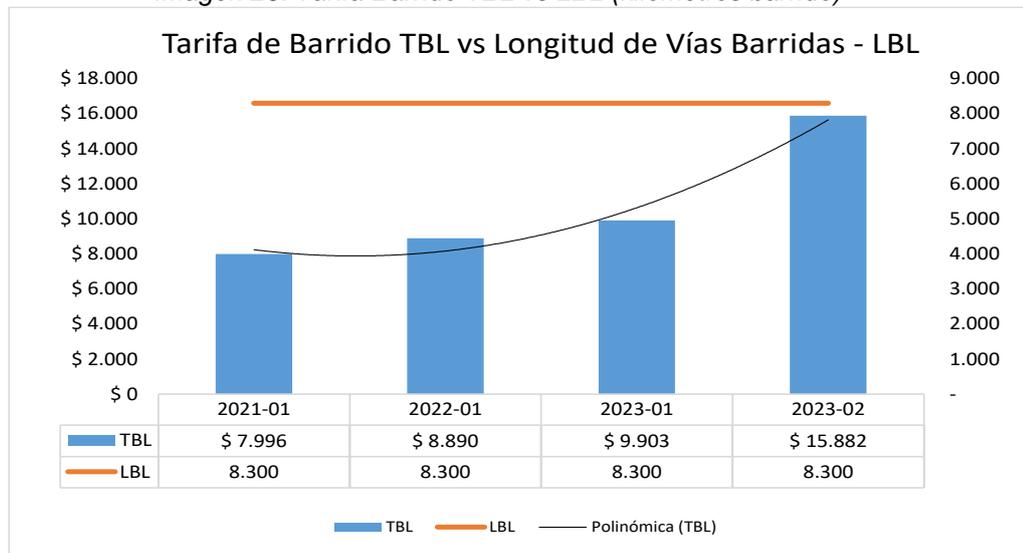
Imagen 25. Tarifa Barrido TBL vs LBL (kilómetros barrido)

Como se observa, sin dejar de lado el impacto que puede tener sobre el aumento del costo de barrido CBLS derivado del aumento del SMMLV, que para enero de 2022 se aumentó en 10% y en enero de 2023 el 16%, incidiendo en la tarifa de barrido TBL al experimentar un aumento total del 26% a enero de 2023, no es claro por qué para el mes de febrero de 2023 presenta un alto incremento, de lo cual tomando como referencia el estrato 4 que no es sujeto de subsidio ni contribución, la tarifa TBL pasa de enero con \$9.903 a febrero con \$15.882, que corresponde al 50% de la tarifa final \$31.461.

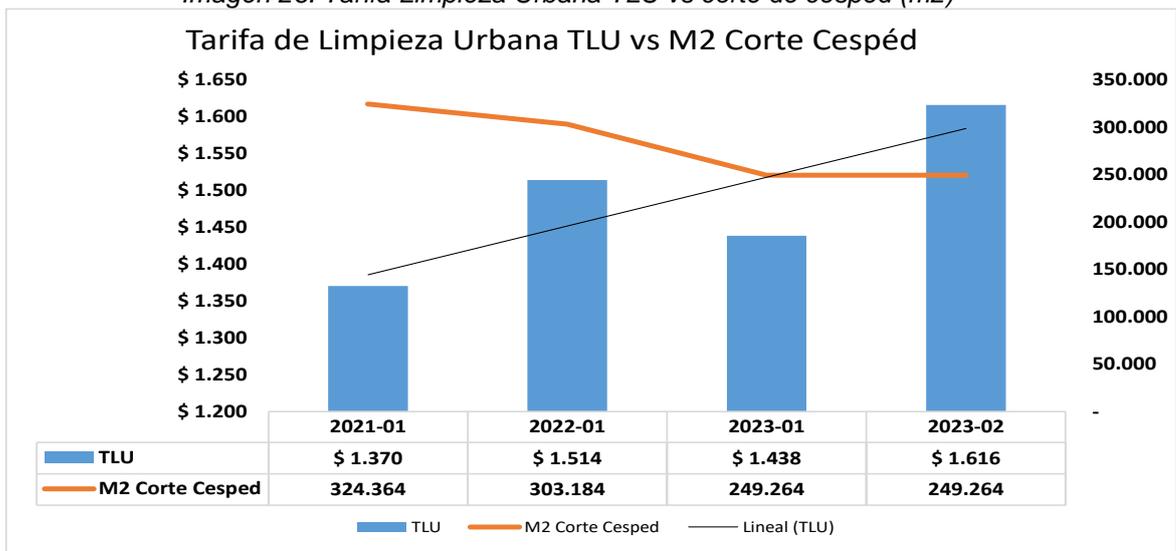
Imagen 26. Tarifa Limpieza Urbana TLU vs corte de césped (m2)

Es así que, con relación a los m² de corte de césped se verificó el PGIRS en mención, página 79, de lo cual se puede establecer que la línea base definida en dicho documento corresponde a 190.235 m² que difieren de los reportados por el prestador en SUI para el periodo evaluado, de lo cual es preciso advertir que debe dar cumplimiento a lo que define el marco tarifario vigente:

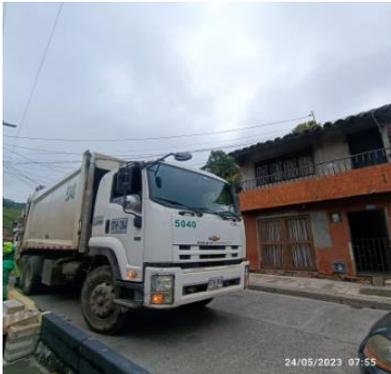
Vehículo compactador STH304	
<p style="text-align: center;">Foto. 15.</p>

La tabla presentada previamente sugiere un posible incumplimiento por parte del prestador respecto a las obligaciones estipuladas los puntos 6 y 17 del artículo 2.3.2.2.3.36 del Decreto 1077 de 2015, dado que se observó una fuga de lixiviado en el vehículo compactador identificado con la matrícula STH 304 y a su vez, éste carecía de luces encima de la cabina.

<p style="text-align: center;">Vehículo sin luces encima de la cabina</p>	<p style="text-align: center;">Foto. 16.</p>

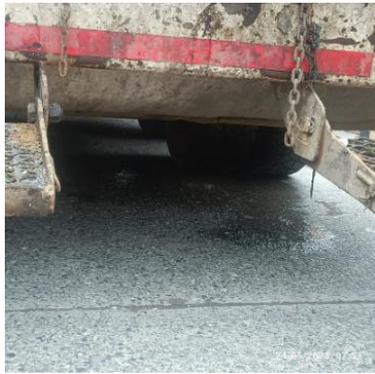
Con base en las observaciones, el prestador no está cumpliendo con lo estipulado en el numeral 7 del artículo 2.3.2.2.3.27 del Decreto 1077 de 2015. Específicamente, el vehículo compactador con placa STH 304 mostró fugas de líquido lixiviado durante la recolección, contraviniendo la normativa que indica que dichos líquidos deben ser depositados en el sitio de disposición final para su tratamiento final.

6. Las cajas compactadoras de los vehículos destinados a la recolección transporte de los residuos sólidos con destino a disposición final, deberán ser de tipo de compactación cerrada, de manera que impidan la pérdida del líquido (lixiviado), y contar con un mecanismo automático que permita una rápida acción de descarga.	La caja de compactación de los vehículos sometidos a inspección era de tipo cerrada y contaban con cajas de almacenamiento de lixiviados que permitían la descarga de los líquidos almacenados. No obstante, se detectó una fuga de lixiviado en el vehículo compactador con la placa STH 304. (ver foto 16)

<p style="text-align: center;">Fuga de lixiviado en la caja compactadora</p>
Vehículo compactador STH 251

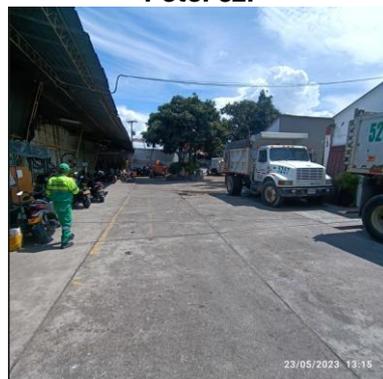
Foto. 32.

Zona de parqueo sin señalización de sentidos de circulación

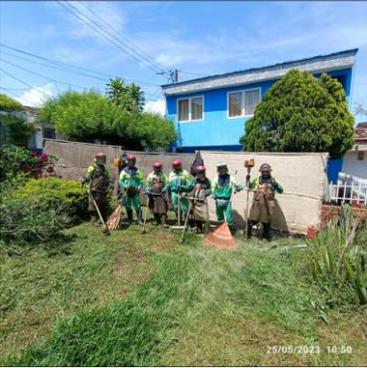
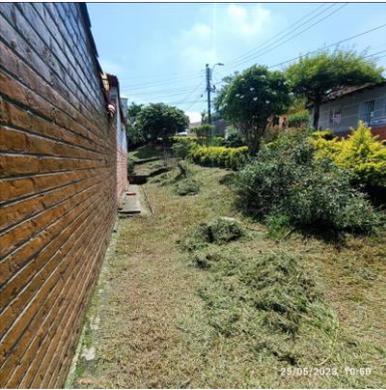
DIRECCIÓN (SITIO DE VERIFICACIÓN EN CAMPO)	REGISTRO FOTOGRÁFICO	OBSERVACIONES
La Trinidad	<p style="text-align: center;">Foto. 47.</p>

<p style="text-align: center;">Actividad de corte de césped</p> <p style="text-align: center;">Foto. 48.</p>

<p style="text-align: center;">Actividad de corte de césped</p>	<p>Se detectó que en la zona donde se realizaba la actividad de corte de césped no existía una demarcación apropiada con cinta de seguridad, ni se disponía de vallas informativas en el lugar.</p>
