1. Identificador del prestador

1.1 Nombre o razón social:	INTERASEO - APS Fundación S.A.S. E.S.P.		
1.2 NIT	819000939 - 1		
1.3 ID (SUI – RUPS):	2044		
1.4 Servicio público domiciliario (SPD) prestado objeto de la vigilancia o inspección:	Aseo

1.7 Área de Prestación:	Fundación, Magdalena

3.2 Marco temporal de evaluación:	El presente informe detallado analiza la información correspondiente a las vigencias 2021, 2022 y 2023 y visita del 05 al 09 de junio de 2023.
--	--

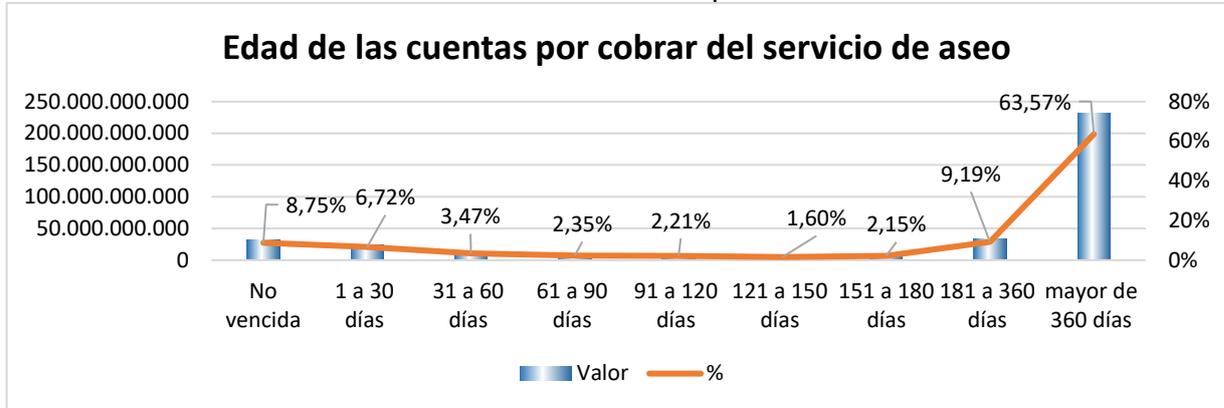
Gráfica 3. Detalle cartera por edades

Así mismo, en el gráfico anterior, se observan las edades de la cartera, donde predomina la cartera mayor a 360 días, posicionándose en un 63,57%, seguida de la cartera de 181 a 360 días, con un 9,19% del total de la cartera. Como se observa en el gráfico anterior la cartera mayor a 360 días presenta una participación muy alta, lo que podría tener una baja probabilidad de recuperación.

Se evidencia un alto deterioro de la cartera, debido a la alta participación que tienen las carteras vencidas mayor a 360 días, las cuales representan el 63% del total de la cartera. Se sugiere impartir estrategias para optimizar los índices de morosidad debido a la incertidumbre que se puede generar su recuperación.	-Información reportada en el SUI. -Acta de la visita y documentación entregada en visita.
	Se presenta una cifra alta en la cartera con un valor de \$364.430.702.000, en la que, especialmente la mayor proporción, está distribuida en la cartera mayor a 360 días, en la cual, presuntamente, se puede generar algún tipo de dificultad frente a su recuperación.	-Información reportada en el SUI. -Acta de la visita y documentación entregada en visita.
	La información del jefe de Control Interno y AEGR registrada por parte de la Prestadora, en la Taxonomía XBRL Formato [900010] Notas – Información a revelar sobre los responsables de la información financiera e información del AEGR, no contiene dato alguno en los conceptos anteriormente mencionados.	-Información reportada en el SUI. -Acta de la visita y documentación entregada en visita.

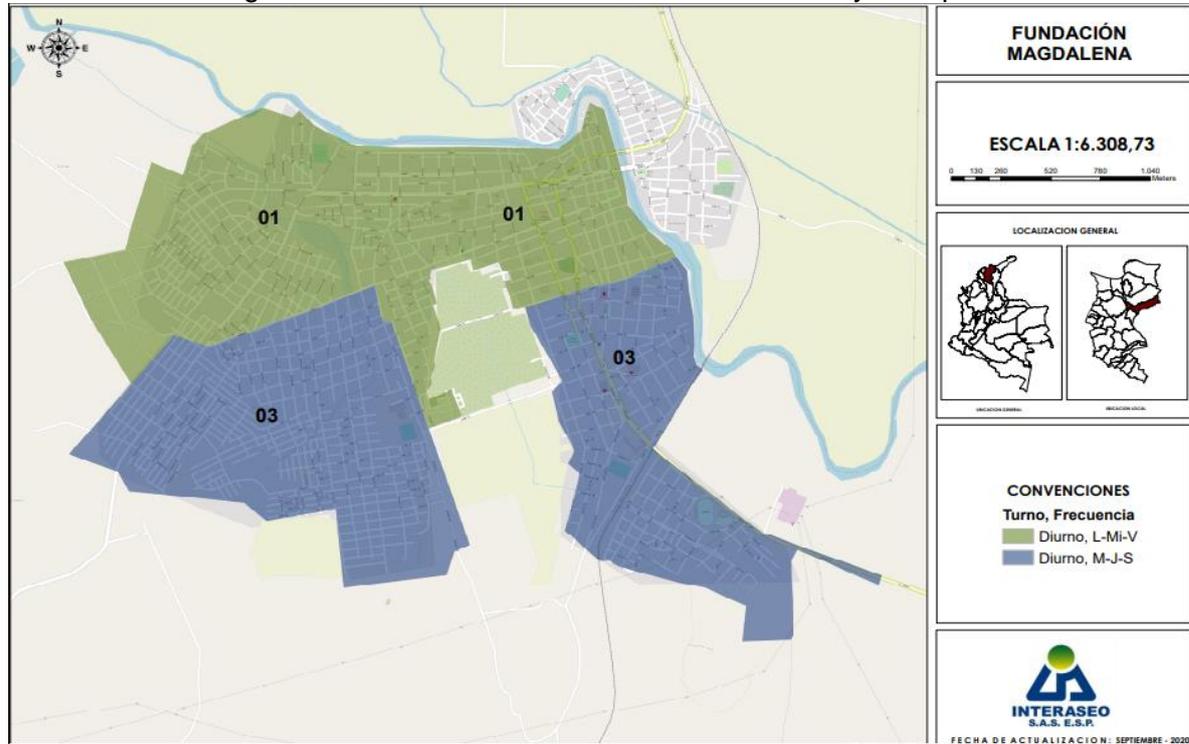
Imagen 37. Planos de macrorrutas de recolección y transporte

Como se evidencia la información registrada en el listado de macrorrutas y en los planos coinciden. Sin embargo, no coinciden con las registradas en el PPSA; por tanto, el prestador deberá presentar las aclaraciones pertinentes y de ser necesario realizar el ajuste del PPSA y de las diferentes fuentes de información, de tal forma que toda la información de la prestación del servicio público de aseo coincida y sea real en relación con el desarrollo de las macrorrutas con las cuales se realiza la actividad de recolección y transporte en el municipio de Fundación.

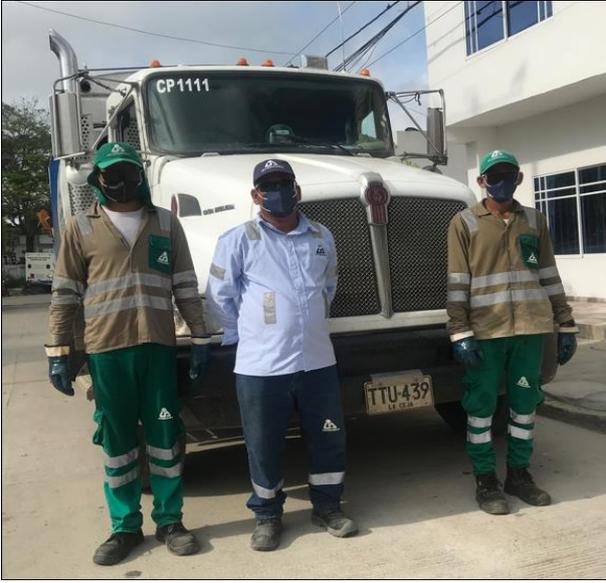
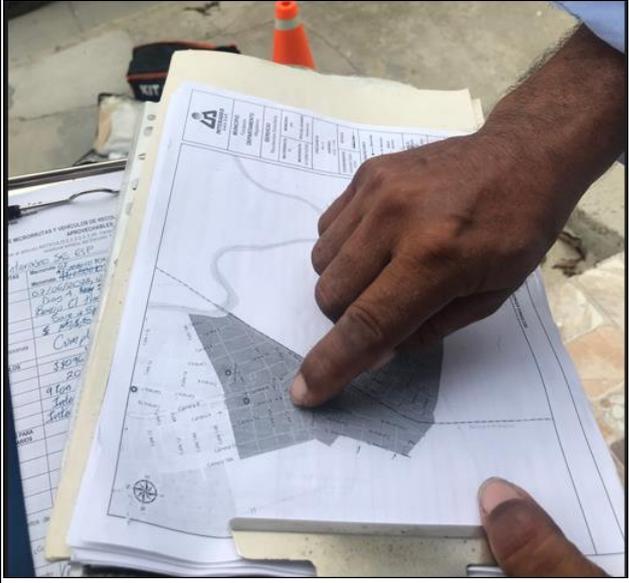
<p>Recolección de residuos y operarios con EPP Microrruta 4712880102006 – TTU 439</p>	<p>Plano y Sector Señalado por el conductor Microrruta 4712880102006 – TTU 439</p>

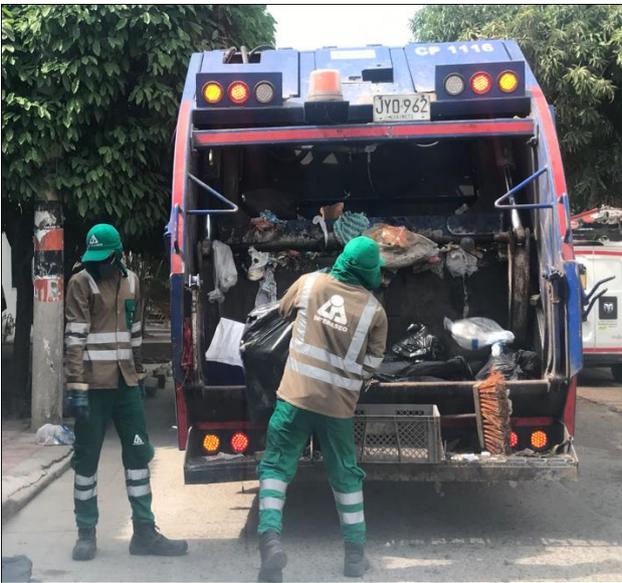
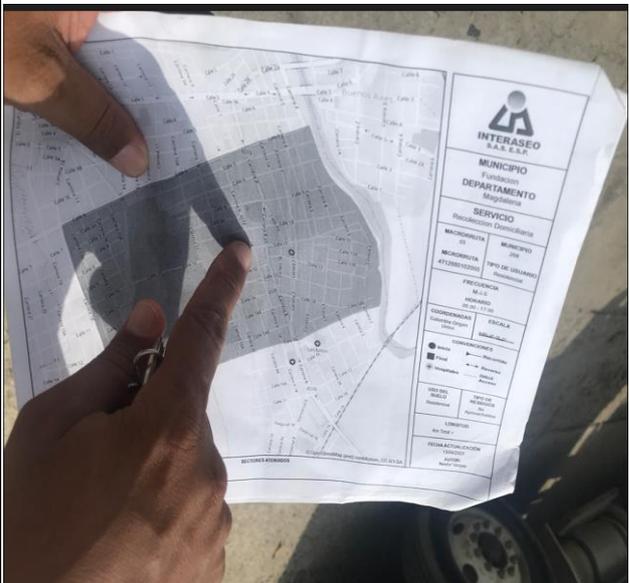
<p>Recolección de residuos y operarios con EPP Microrruta 471288102005 – JYO 962</p>	<p>Plano y Sector Señalado por el conductor Microrruta 471288102005 – JYO 962</p>

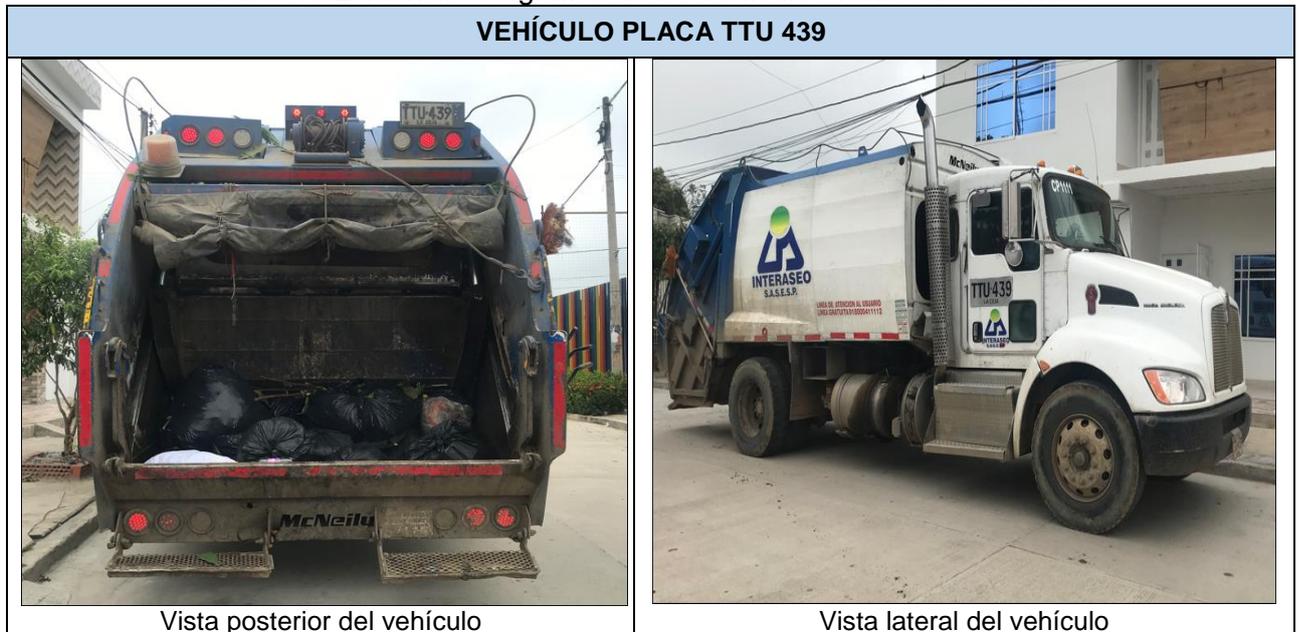
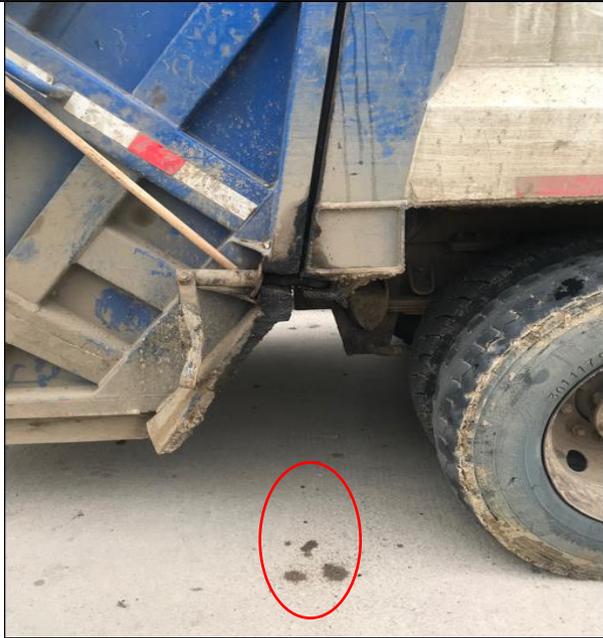
Tabla 43. Evidencia fotográfica de los vehículos verificados en visita

Pérdida de líquido (lixiviado)

Teniendo en cuenta las observaciones registradas anteriormente, se evidencia un presunto incumplimiento al artículo 2.3.2.2.2.3.36. del Decreto 1077 de 2015 numeral 6 debido a que el vehículo TTU 439 presentó fuga de lixiviado.

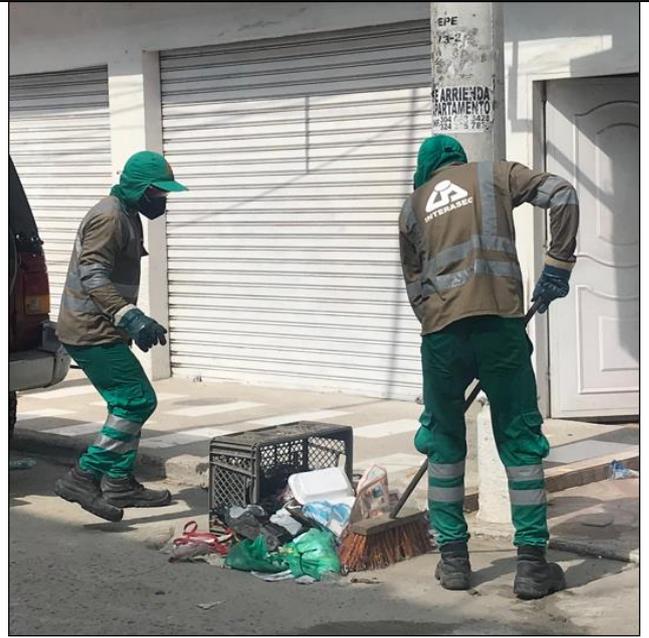
Operarios y elementos para evitar dispersion

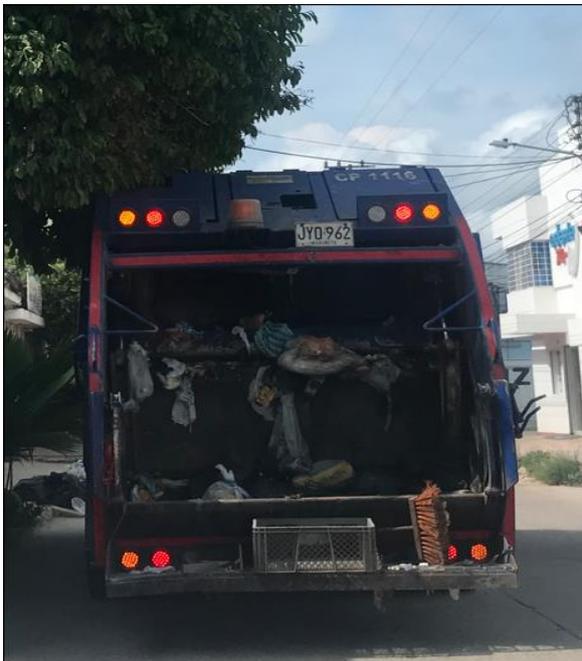
VEHÍCULO PLACA JYO 962

Vista posterior del vehículo

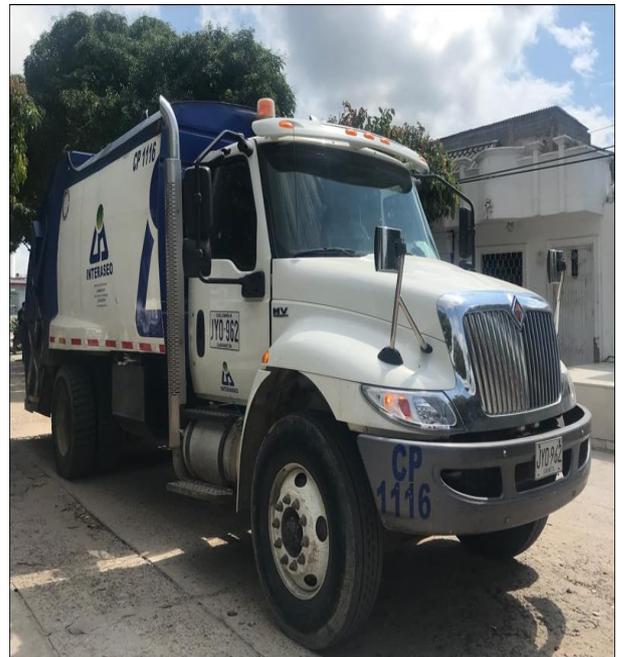
Vista lateral y frontal del vehículo

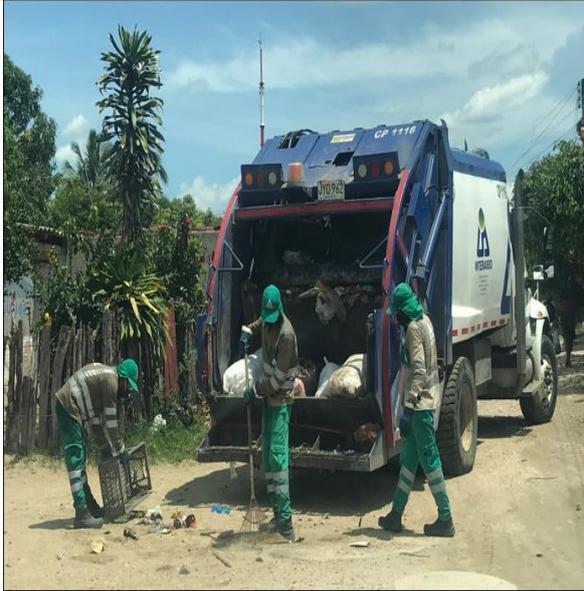
Elementos para evitar dispersión

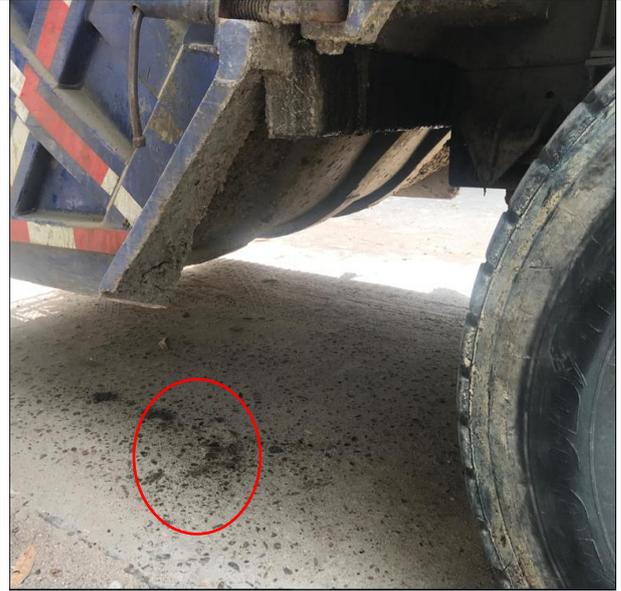
Pérdida de líquido (lixiviado)

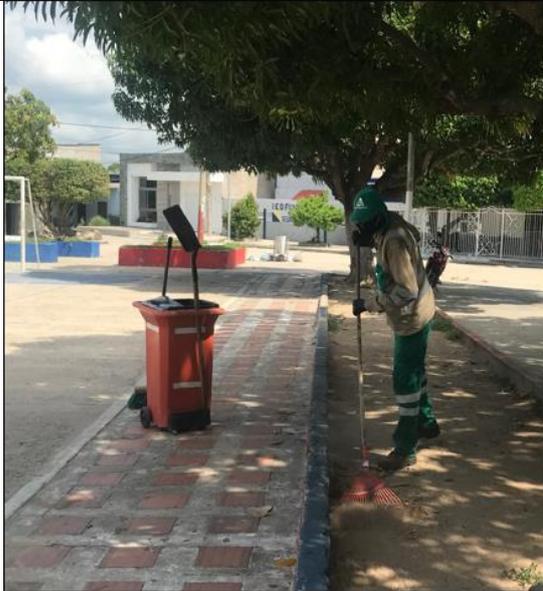
Operario y elementos de barrido
 Microrruta 38-4712881202006

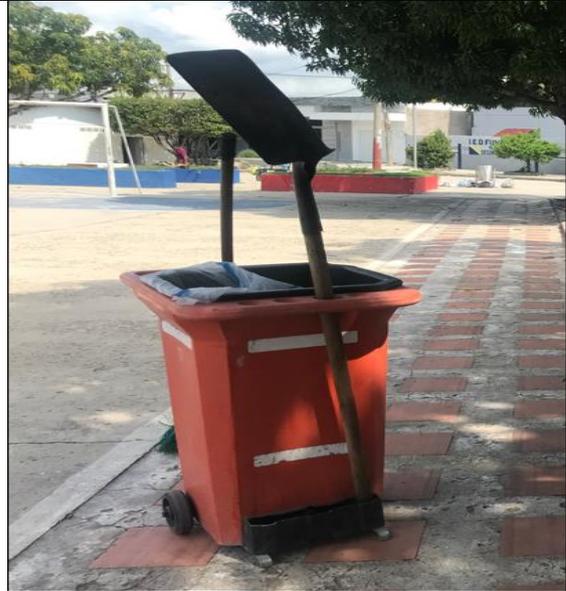
Elementos de barrido
 Microrruta 38-4712881202006

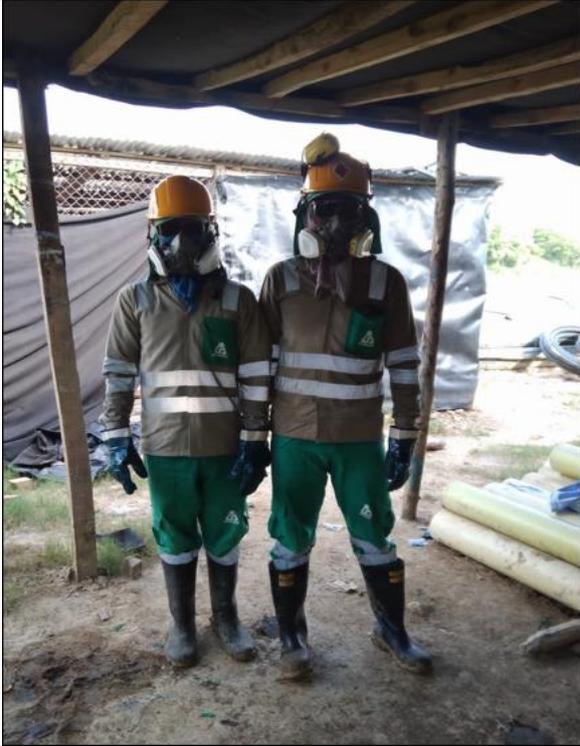
<p>Operario con elementos de protección personal y seguridad industrial</p>
¿El operador cuenta con Reglamento Operativo para el sitio?	X		
¿En la visita del SDF se identificaron zonas con posible infiltración, afloramiento o empozamiento de líquidos (lixiviados) al suelo?		X	
¿El diseño hidráulico identificado en visita garantiza la recolección y conducción de aguas superficiales y lixiviados en sistemas independientes?		X	En el frente de trabajo actual no se observó recolección y conducción de aguas superficiales. El prestador informa que la conducción de lixiviados se hace por tuberías internas, se observó manguera de conducción a zonas de registro o almacenamiento contiguas a la piscina de lixiviados.
¿El SDF cuenta con sistema de tratamiento de lixiviados? Describir brevemente.		X	<p>No hay sistema de tratamiento de lixiviados, se hace recirculación.</p>

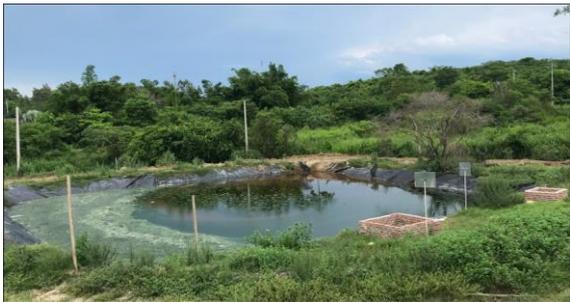
<p>Zona almacenamiento lixiviados</p>

<p>En época de lluvia, si el registro llega al borde de rebose se bombea a la piscina de almacenamiento de lixiviados.</p>

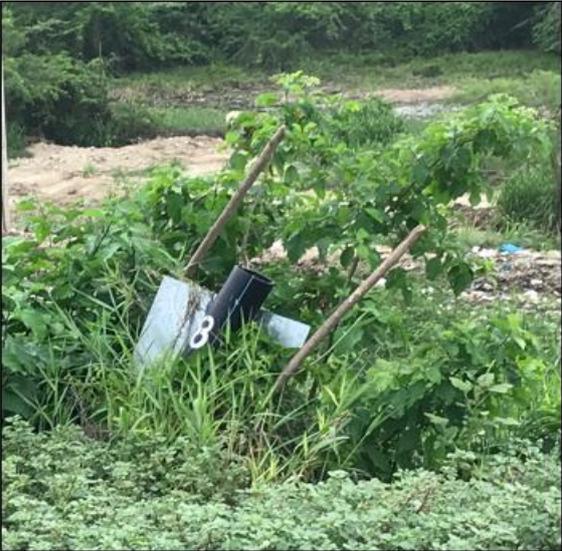
<p>Piscina 1</p>
<p>¿El SDF cuenta con sistema de recolección, transporte y evacuación de gases?</p>	<p>X</p>	<p>Se utiliza tubería de poliéster perforada de 6 pulgadas para la evacuación de gases, sin embargo, las mismas presentan pérdida de su posición vertical.</p>

<p>Tubería 6 pulgadas</p>

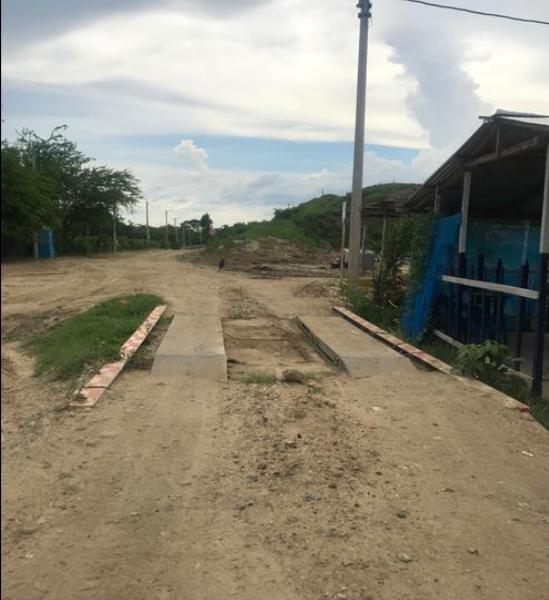
<p data-bbox="879 981 1246 1010">Plataforma báscula electrónica</p>
<p data-bbox="165 1249 616 1402"><i>Caseta de registro: Que garantice el registro, control y sistematización de los datos de entrada y salida de cada uno de los vehículos que Ingresen al sitio.</i></p>	<p data-bbox="639 1077 1485 1137">Cuenta con caseta de registro denominada oficina de báscula que registra el ingreso y salida de cada uno de los vehículos.</p>
