1. Identificador del prestador

1.1. Nombre o razón social:	SOCIEDAD DE ACUEDUCTO, ALCANTARILLADO Y ASEO DE BARRANQUILLA S.A. E.S.P.																							
1.2. NIT:	800135913-1																							
1.3. ID (SUI – RUPS):	82																							
1.4. Servicio público domiciliario (SPD) prestado objeto de la vigilancia o inspección:	ASEO																							
1.5. Actividad del SPD objeto de la vigilancia o inspección:	Recolección y transporte de residuos no aprovechables, barrido y limpieza de vías y áreas públicas, disposición final.																							
1.6. Fecha de inicio de operación en la actividad a vigilar o inspeccionar:

2. Identificación de la acción de vigilancia e inspección realizada

2.1. Año del programa al que pertenece la acción:	2023
2.2. Clase acción:	Vigilancia __ Inspección <u>X</u>
2.3. Motivo de la acción:	Especial __ detallada <u>X</u> concreta __
2.4. Origen causal de la acción:	Clasificación de nivel de riesgo __ Perfilamiento de riesgo __ Evaluación de Gestión y Resultados <u>X</u> Monitoreo de planes __ Denuncia ciudadana (Petición de interés general) __ Otros ¿cuál? _____
2.5. Ubicaciones físicas o virtuales objeto de la acción:	Sede administrati

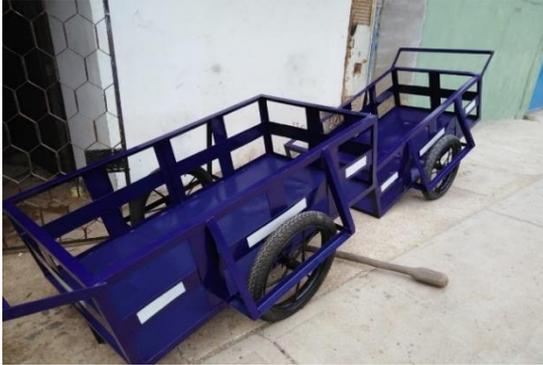
<p>Foto No.1. Equipos de apoyo para recolección de residuos</p>

12. <i>Las especificaciones de los vehículos deberán corresponder a la capacidad y dimensión de las vías públicas.</i>	Los vehículos compactadores tenían posibilidad de acceso y maniobra en las vías verificadas. En sectores con vías angostas la empresa hace uso de herramientas complementarias para trasladar los residuos hasta un punto donde puedan ser entregados al vehículo recolector. Ver fotos No. 1 a la 4.

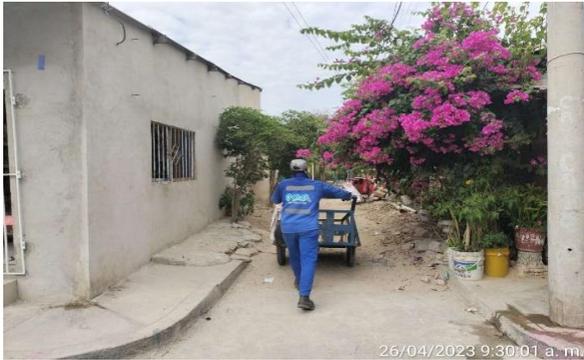
<p>Fuente: Suministrada por el prestador en visita</p>	<p>Foto No.2. Operario ingresando a sectores donde no es viable ingreso del vehículo</p>

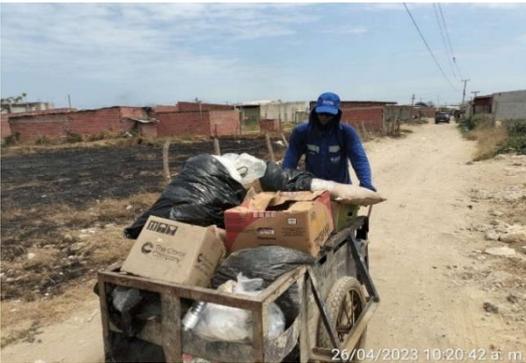
<p>Fuente: Suministrada por el prestador en visita</p>
<p>Foto No.3. Equipos complementarios para la recolección</p>

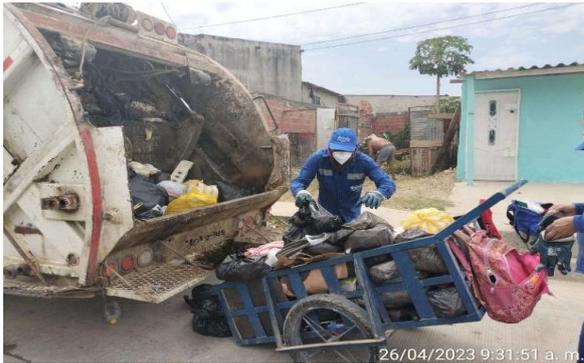
<p>Fuente: Suministrada por el prestador en visita</p>	<p>Foto No.4. Equipos complementarios para la recolección</p>

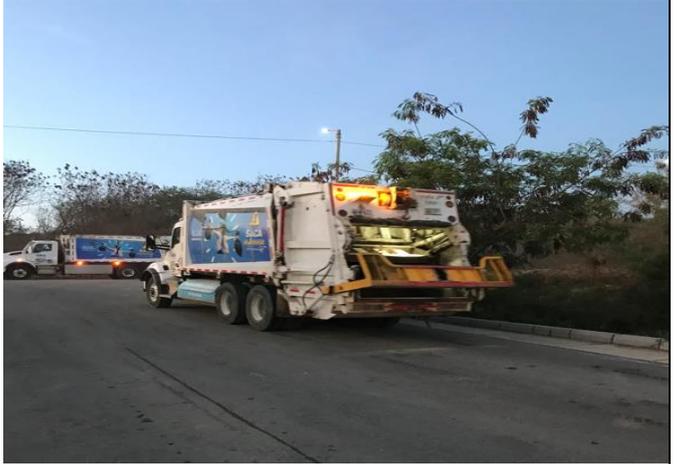
Placa vehículo	Microrruta	observaciones	Registro fotográfico
WPW 861	GP310-Recoleccion Grandes Productores	Sin plano. El prestador mencionó que para este tipo de rutas se entrega planilla en la salida de la base con los puntos de atención diaria.	<p>Foto No.5. Vehículo WPW 861</p>

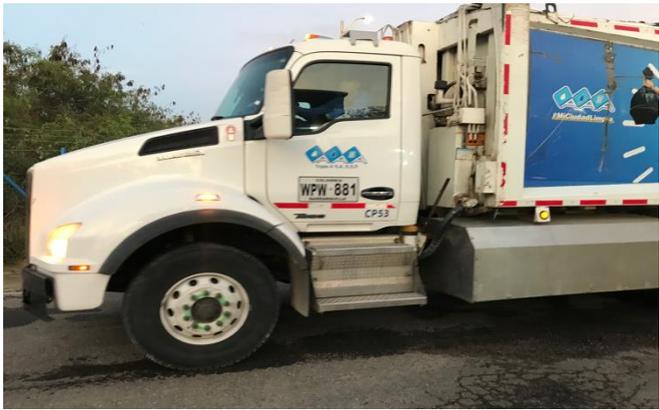
<p>Fuente: Visita Triple AAA abril 2023</p>
WPW 881	GP308-Recolección Grandes Productores	Sin plano. El prestador mencionó que para este tipo de rutas se entrega planilla en la salida de la base con los puntos de atención diaria.	<p>Foto No.10.Vehículo WPW 881</p>

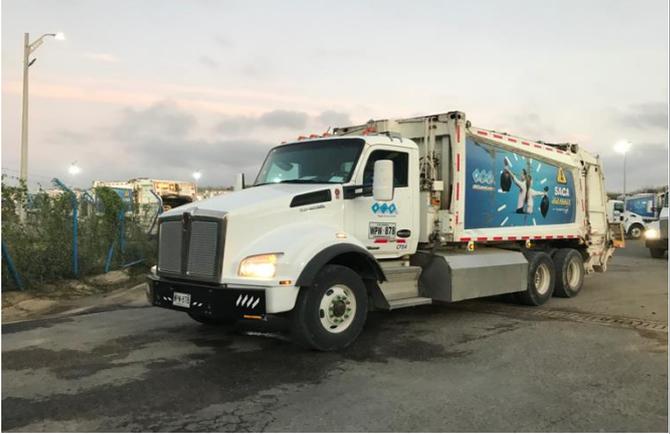
<p>Fuente: Visita Triple AAA abril 2023</p>
WPW 878	GP314- Recolección Grandes Productores	Sin plano. El prestador mencionó que para este tipo de rutas se entrega planilla en la salida de la base con los puntos de atención diaria.	<p>Foto No.13. Vehículo WPW 878</p>

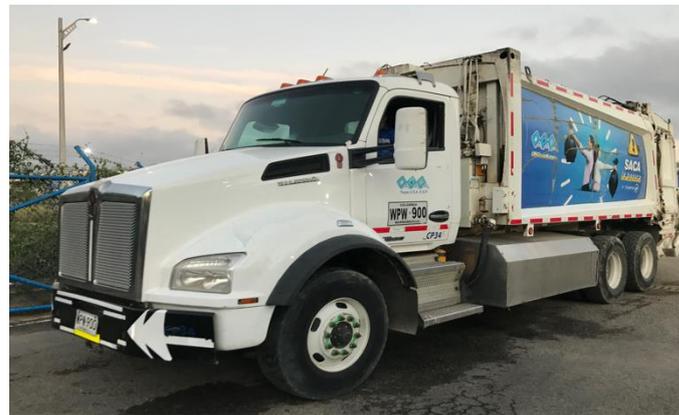
WPW 900	GP316- Recolección Grandes Productores	Sin plano. El prestador mencionó que para este tipo de rutas se entrega planilla en la salida de la base con los puntos de atención diaria.	Foto No.16.Vehículo WPW 900

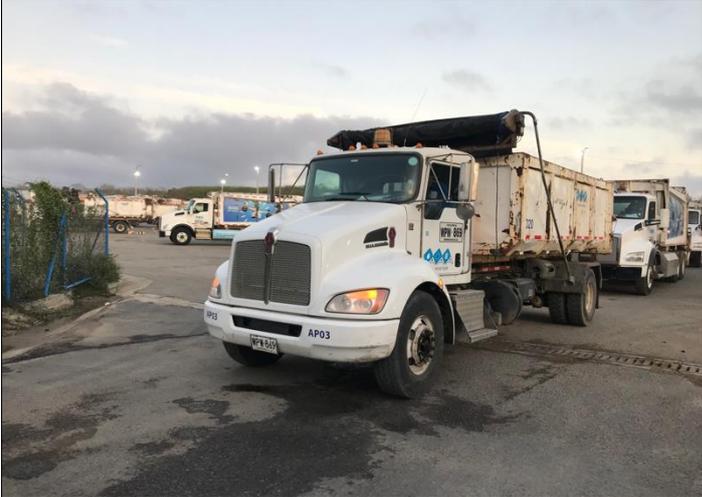
Placa vehículo	Microrruta	observaciones	Registro fotográfico
WPW 869	GP518- Recolección Grandes Productores	Sin plano. El prestador mencionó que para este tipo de rutas se entrega planilla en la salida de la base con los puntos de atención diaria.	Foto No.21.Vehículo WPW 869

11. <i>En los vehículos destinados a la recolección a partir de cajas de almacenamiento, deberán contar con un sistema adecuado para levantarlas y descargar su contenido en el vehículo recolector.</i>	Se evidenciaron vehículo tipo ampliroll y grapple para la atención de cajas estacionarias. Ver fotos No. 21, 27, 28, 31, 32, 35, 36, 37, 42, 47 y 50.

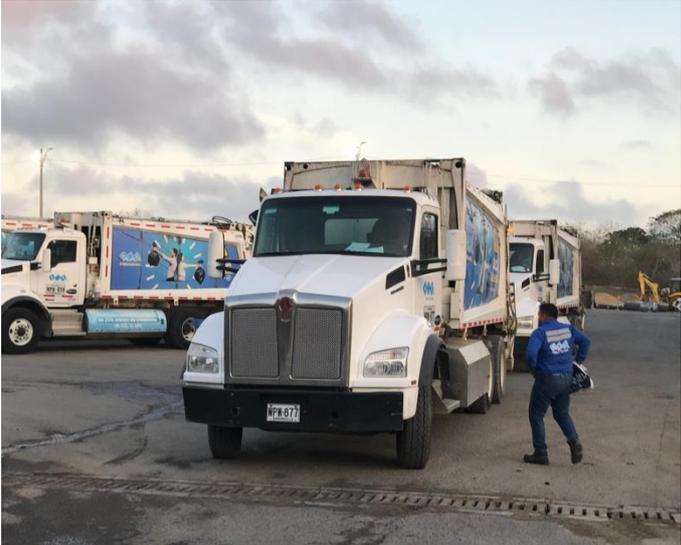
Placa vehículo	Microrruta	observaciones	Registro fotográfico
WPW 877	S227 - Recolección Domiciliaria	Con plano.	<p>Fuente: Visita Triple AAA abril 2023 Foto No.24. vehículo WPW 877</p>

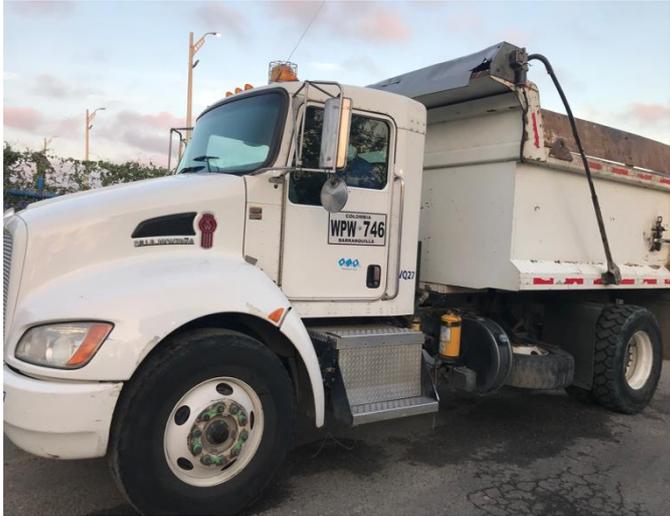
<p>Fuente: Visita Triple AAA abril 2023</p>
WPW 746	LVND1000- Limpieza de vías	Sin plano. El prestador menciona que para este tipo de rutas se entrega planilla en la salida de la base con los puntos de atención diaria.	<p>Foto No.27. Vehículo WPW 746</p>

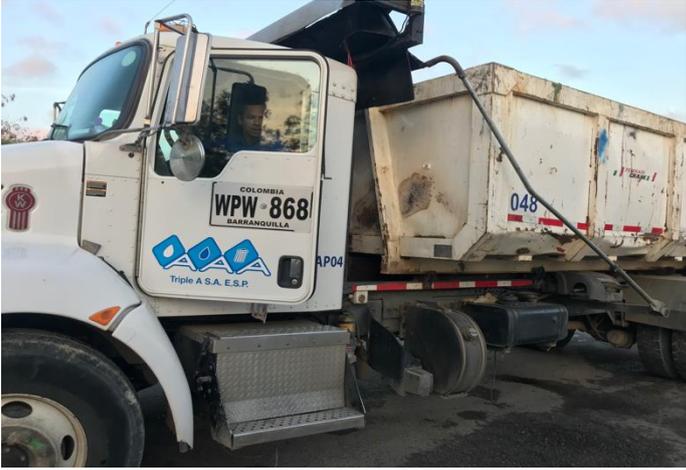
Placa vehículo	Microrruta	observaciones	Registro fotográfico
WPW 868	GP518- Recolección Grandes Productores	El operario cuenta con programación de 4 puntos de recolección remitidos en celular	Foto No.28. Vehículo WPW 868

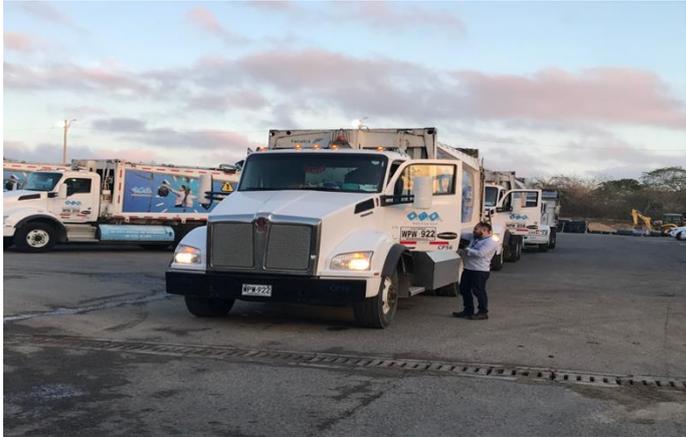
WPW 922	GP318- Recolección Grandes Productores	Sin plano. El prestador menciona que para este tipo de rutas se entrega planilla en la salida de la base con los puntos de atención diaria.	Fuente: Visita Triple AAA abril 2023 Foto No.29. Vehículo WPW 922

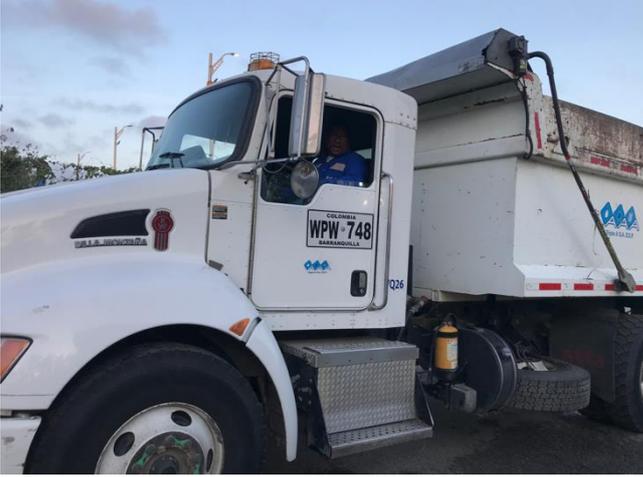
Placa vehículo	Microrruta	observaciones	Registro fotográfico
WPW 748	LVSD1100- Limpieza de vías	Sin plano. El prestador mencionó que para este tipo de rutas se entrega planilla en la salida de la base con los puntos de atención diaria.	Foto No.31.Vehículo WPW 748

14. <i>Deberán estar dotados con equipos de carretera y de atención de incendios.</i>	En visita se verificó el porte de extintores con carga vigente. Ver fotos No. 31, 58, 63, 69, 77, 83, y 88.

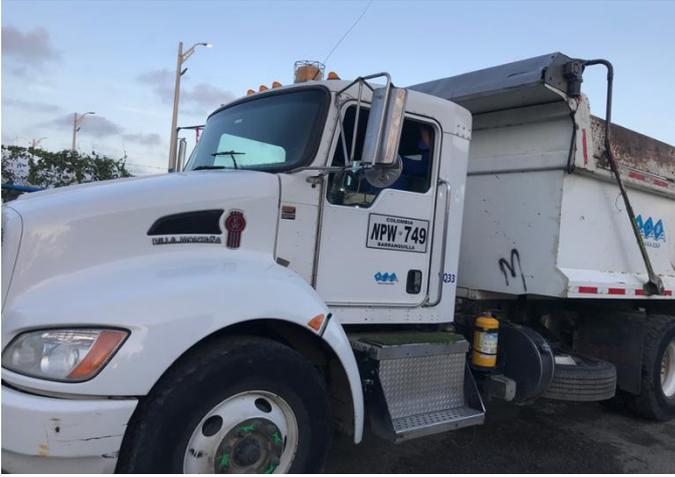
Fuente: Visita Triple AAA abril 2023
WPW 749	LVWD1200- Limpieza de vías	El operario presenta planilla con programación de 3 puntos de recolección	Foto No.32. Vehículo WPW 749

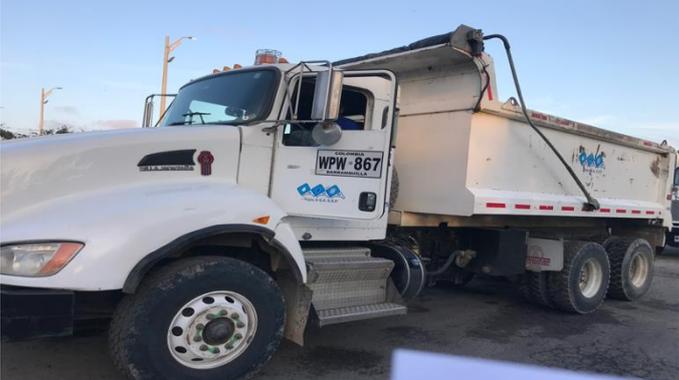
Fuente: Visita Triple AAA abril 2023
WPW 867	LVSD1100 - Limpieza de vías	Se entregó planilla con puntos de atención	Foto No.35. Vehículo WPW 867

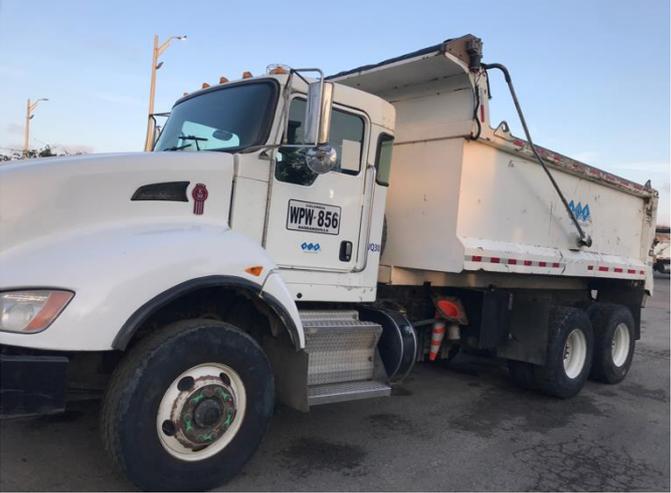
Fuente: Visita Triple AAA abril 2023
WPW 856	ES1- Recolección escombros	Se entregó planilla con puntos de atención	Foto No.36. Vehículo WPW 856

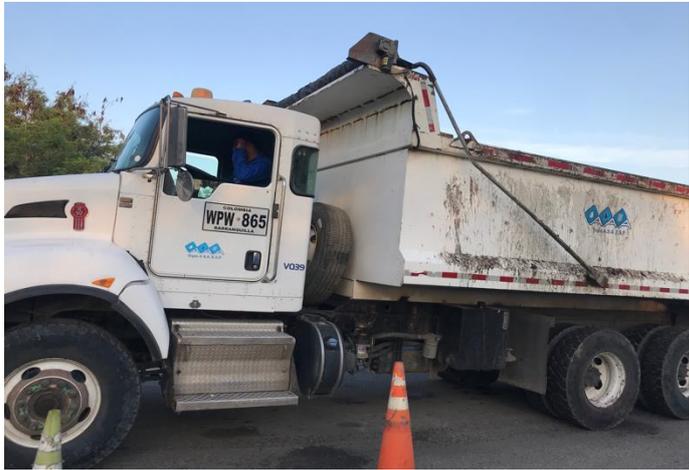
Placa vehículo	Microrruta	observaciones	Registro fotográfico
WPW 865	LVSD1100- Limpieza de vías	Sin plano. El prestador mencionó que para este tipo de rutas se entrega planilla en la salida de la base con los puntos de atención diaria.	Foto No.37.Vehículo WPW 865

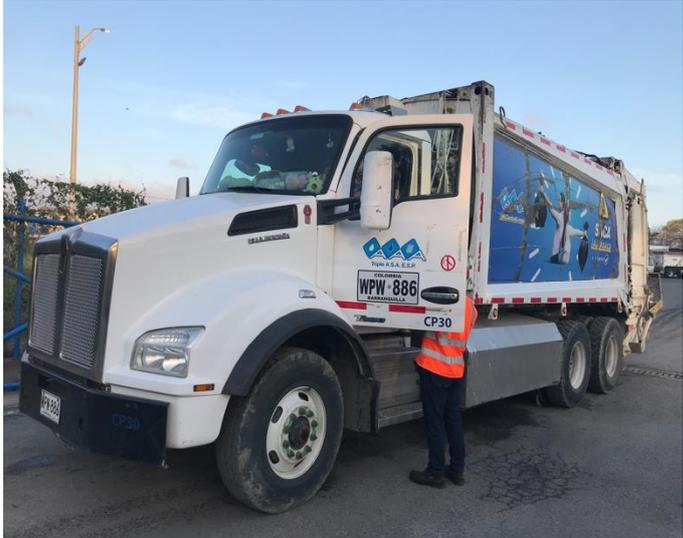
Fuente: Visita Triple AAA abril 2023
WPW 886	S229- Recolección Domiciliaria	Con plano.	Foto No.38.Vehículo WPW 886

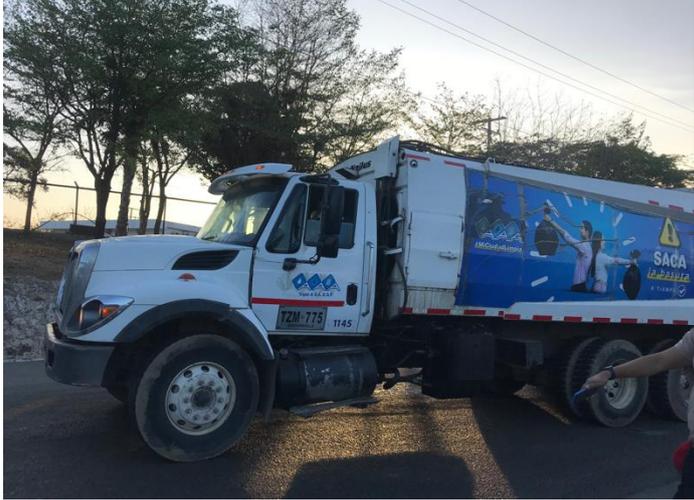
Placa vehículo	Microrruta	observaciones	Registro fotográfico
TZM 775	S201- Recolección Domiciliaria	Con plano.	Foto No.39. Vehículo TZM 775

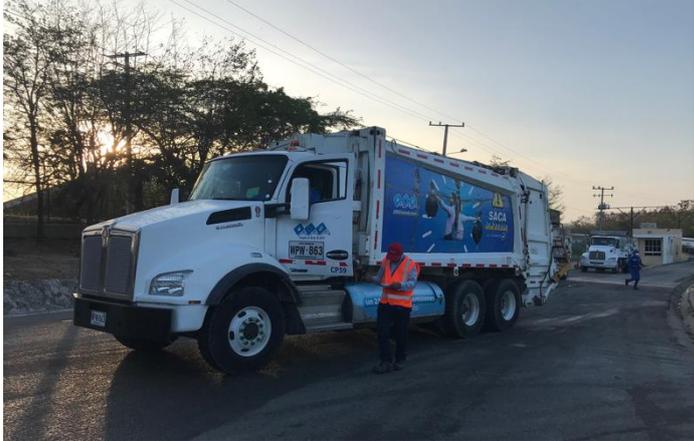
WPW 863	S224- Recolección Domiciliaria	Con plano.	Fuente: Visita Triple AAA abril 2023 Foto No.40. Vehículo WPW 863

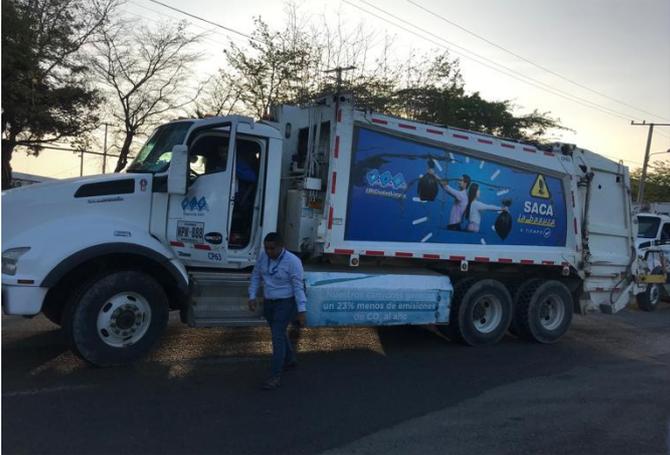
WPW 888	GP304- Recolección Grandes Productores	Con plano.	Fuente: Visita Triple AAA abril 2023 Foto No.41. Vehículo WPW 888

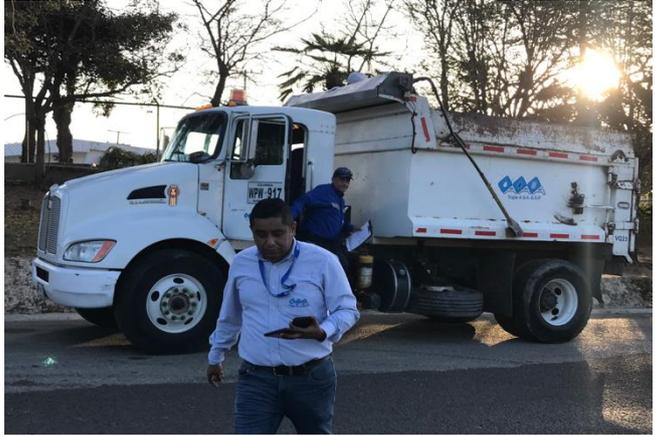
Placa vehículo	Microrruta	observaciones	Registro fotográfico
WPW 917	EN1- Recolección escombros	Se presentó planilla donde se relacionan puntos de atención	Foto No.42. Vehículo WPW 917

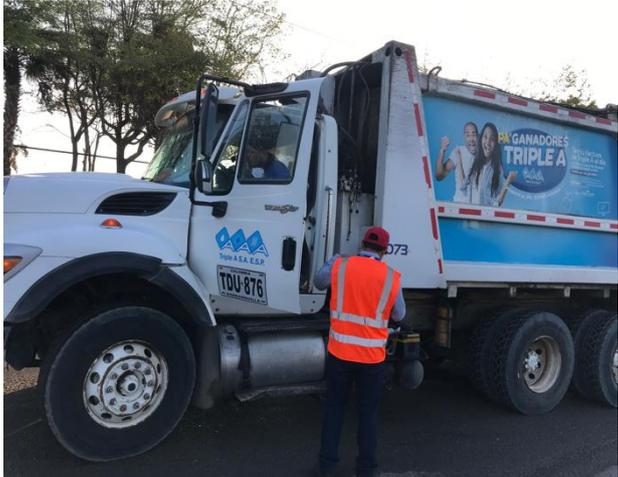
Fuente: Visita Triple AAA abril 2023
WPW 918	PCS 2000- Recolección puntos críticos	Se presentó planilla	Sin registro fotográfico
TDU 876	S233- Recolección Domiciliaria	Con plano.	Foto No.43. Vehículo TDU 876

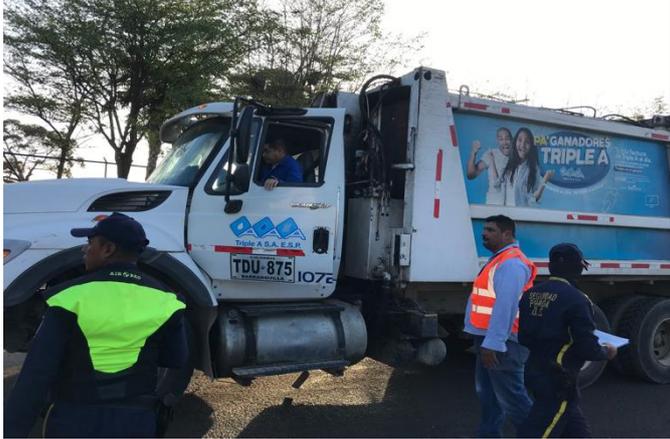
Placa vehículo	Microrruta	observaciones	Registro fotográfico
TDU 875	S230- Recolección Domiciliaria	Con plano.	<p>Foto No. 44. Vehículo TDU 875</p>

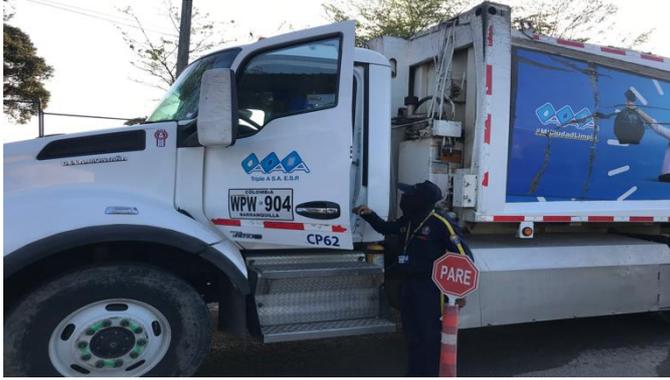
<p>Fuente: Visita Triple AAA abril 2023</p>
WPW 904	GP306- Recolección Grandes Productores	Con plano.	<p>Foto No.45.Vehículo WPW 904</p>

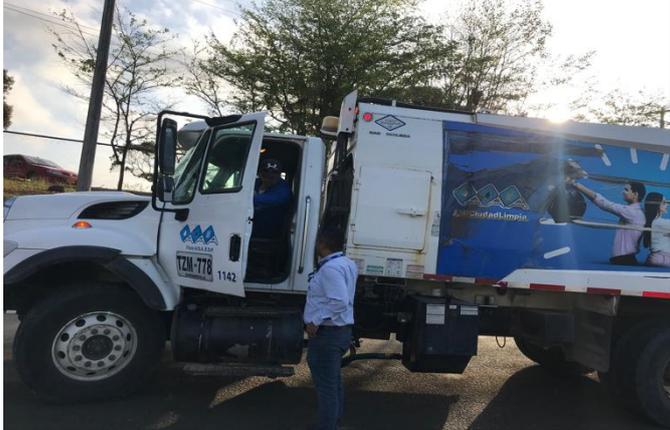
<p>Fuente: Visita Triple AAA abril 2023</p>
TZM 778	S216- Recolección Domiciliaria	Con plano.	<p>Foto No. 46. Vehículo TZM 778</p>

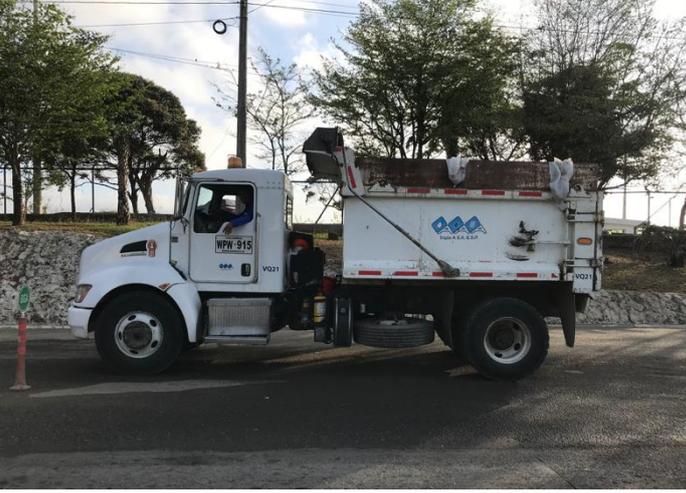
Placa vehículo	Microrruta	observaciones	Registro fotográfico
WPW 915	ES1- Recolección escombros	Se presenta planilla	<p>Foto No.47.Vehículo WPW 915</p>

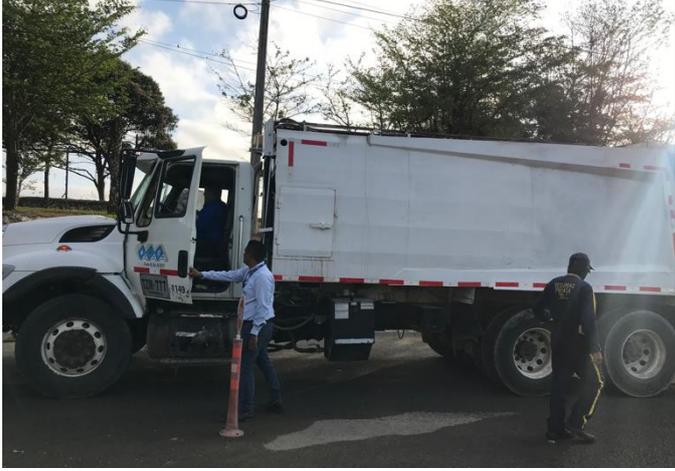
<p>Fuente: Visita Triple AAA abril 2023</p>
TZM 777	D221	Vehículo sin logos en caja compactadora.	<p>Foto No.48. Vehículo TZM 777</p>

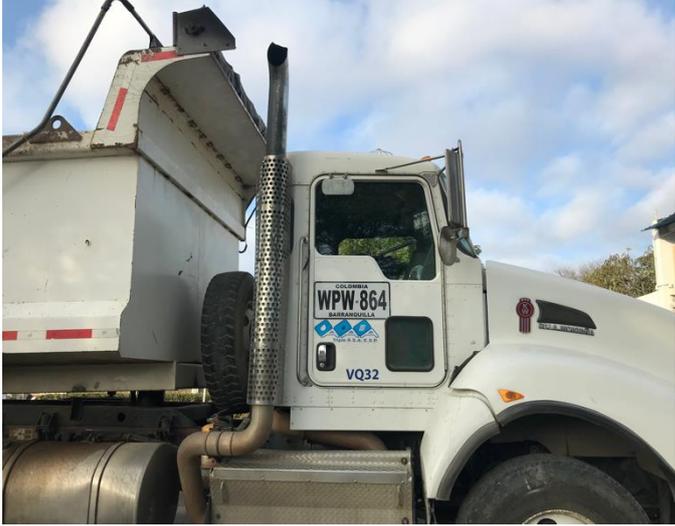
Placa vehículo	Microrruta	observaciones	Registro fotográfico
WPW 864	LVSD1100- Limpieza de vías	Se presenta planilla	Foto No.49. Vehículo WPW 864

<p><i>3. En los distritos o municipios con más de 5.000 usuarios en el servicio público de aseo, deberán contar con equipos de compactación de residuos. Se exceptúan aquellos que se destinen a la recolección de residuos separados con destino al aprovechamiento, manejo de residuos de construcción y demolición y otros residuos que no sean susceptibles de ser compactados.</i></p>	<p>Todos los vehículos inspeccionados destinados a recolección de no aprovechables (con excepción de grandes generadores) contaban con caja compactadora. Ver registro fotográfico tablas 25 y 26.</p>
<p><i>4. La salida del tubo de escape debe estar hacia arriba y por encima de su altura máxima. Se deberá cumplir con las demás normas vigentes emisiones atmosféricas y ajustarse a los requerimientos de tránsito.</i></p>	<p>El tubo de escape en los vehículos compactadores inspeccionados se encontraba por encima de la altura máxima del vehículo. Ver Fotos No. 49, 54, 56, 70, 71, 73, 78, 82 y 90.</p>

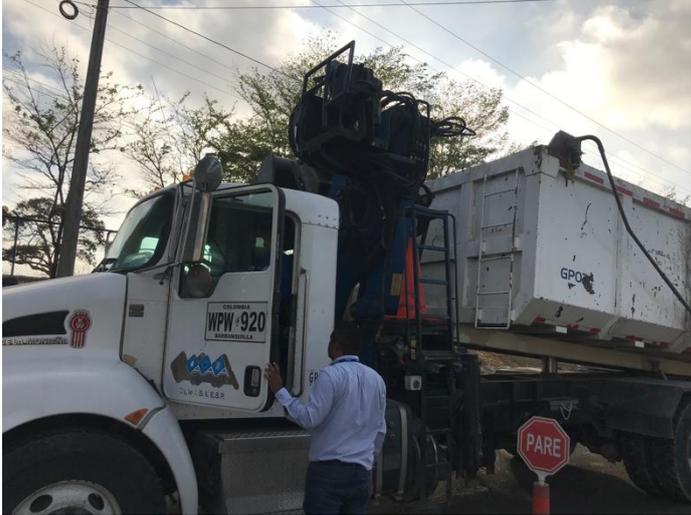
WPW 920	PS1-Recolección de podas	Se presenta planilla	Foto No. 50. Vehículo WPW 920

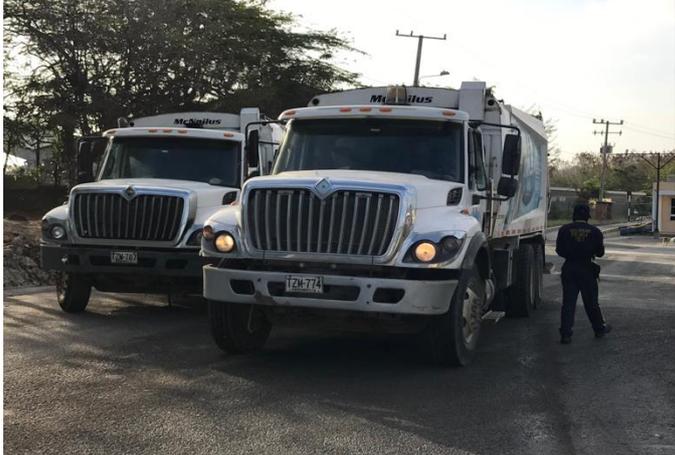
Placa vehículo	Microrruta	observaciones	Registro fotográfico
TZM 774	S206 - Recolección Domiciliaria	Con plano.	<p>Foto No. 51. Vehículo TZM 774</p>

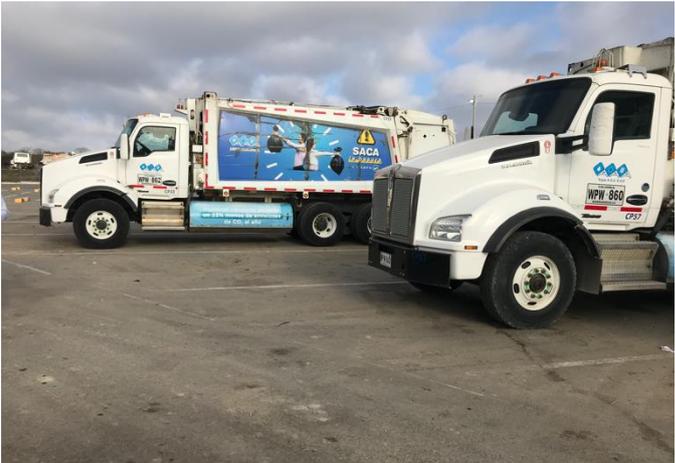
<p>Fuente: Visita Triple AAA abril 2023</p>
WPW 862	Vehículo de reserva		<p>Foto No. 52. Vehículo WPW 862</p>

Una vez verificado el despacho para los turnos diarios, se evidenciaron 7 vehículos de reserva identificados con las placas WPW862, WPW860, WPW859, WPW908, WPW902, WPW874, WPW884.

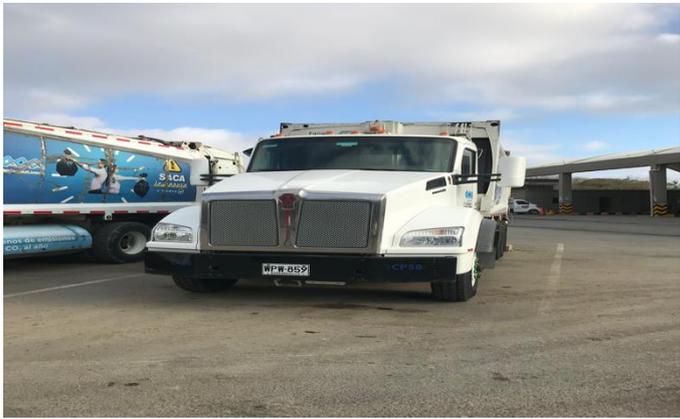
<p>Fuente: Visita Triple AAA abril 2023</p>
WPW 860	Vehículo de reserva		<p>Ver Foto No. 52 (anterior)</p>
WPW 859	Vehículo de reserva		<p>Foto No.53. Vehículo WPW 859</p>

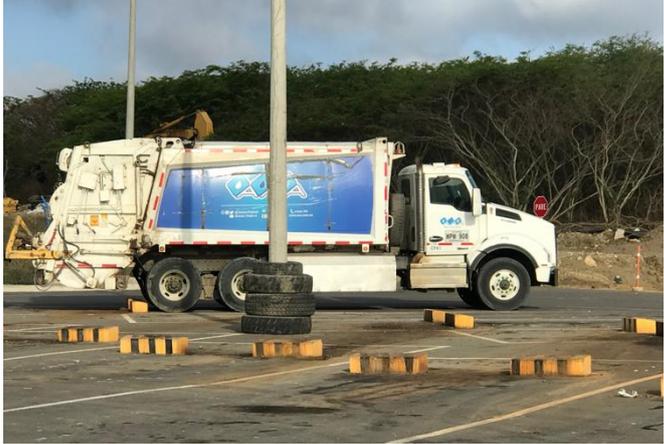
Placa vehículo	Microrruta	observaciones	Registro fotográfico
WPW 908		Vehículo de reserva	<p>Foto No.54. Vehículo WPW 908</p>

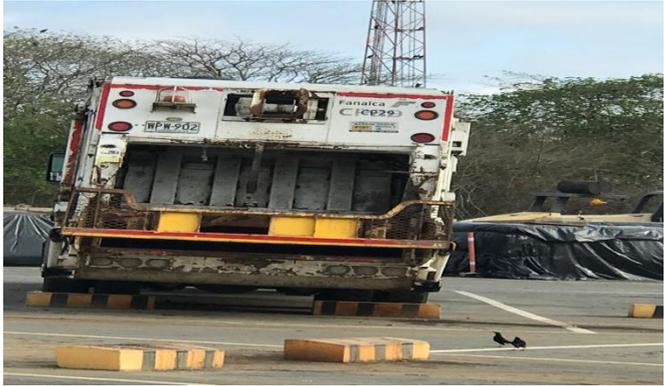
<p>Fuente: Visita Triple AAA abril 2023</p>
WPW 902		Vehículo de reserva	<p>Foto No.55. Vehículo WPW 902</p>

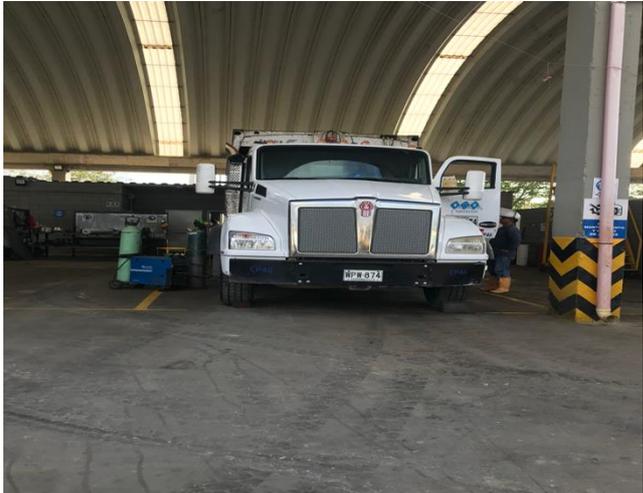
<p>Fuente: Visita Triple AAA abril 2023</p>
WPW 874		Vehículo de reserva	<p>Foto No.56. Vehículo WPW 874</p> <p>Fuente: Visita Triple AAA abril 2023</p>

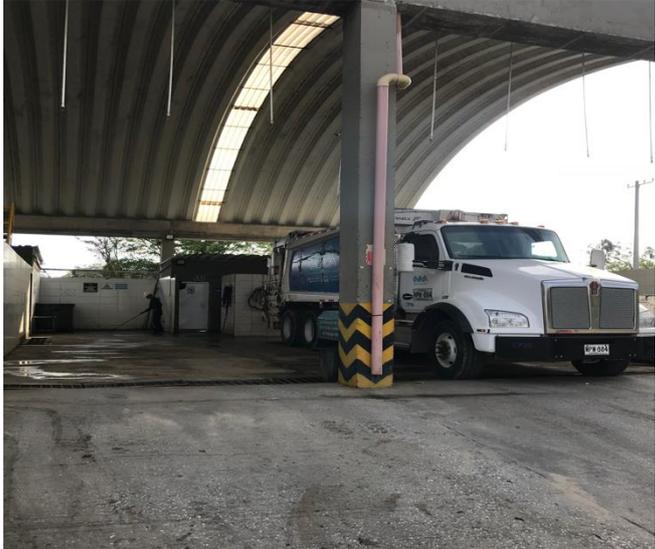
Placa vehículo	Microrruta	observaciones	Registro fotográfico
WPW 884	Vehículo de reserva		Foto No.57. Vehículo WPW 884 Fuente: Visita Triple AAA abril 2023

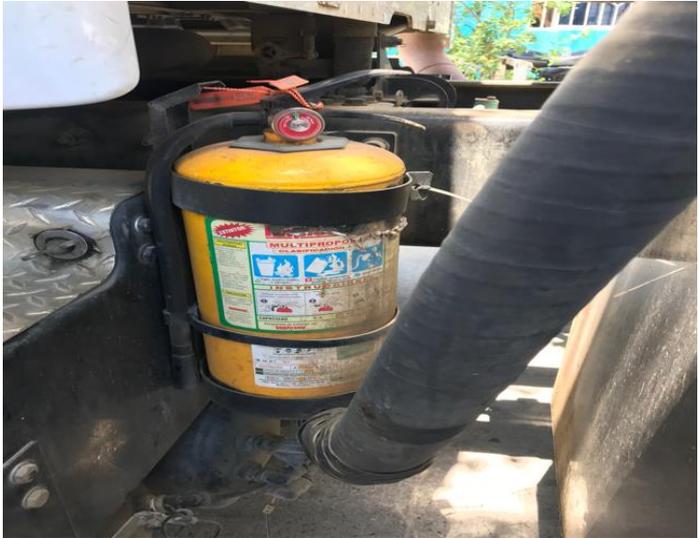
Micro	Vehículo	Fecha/hora y lugar de verificación	Observación
S232	WPW876	25-4-023/ 11:01/ Barrio el Por Fin	<p>Se verificaron las características del vehículo, tanque de almacenamiento de lixiviados, mecanismos de compactación, seguimiento de la microrruta, y operarios.</p> <p>No se registraron observaciones relacionadas con el cumplimiento de la actividad.</p> <p style="text-align: center;">Foto No.58. Extintor</p>

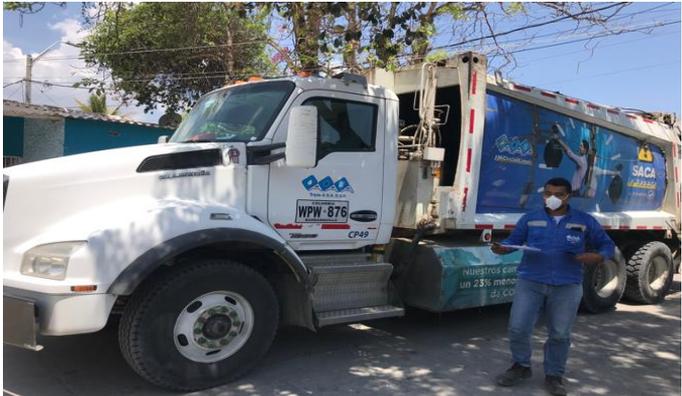
<p style="text-align: center;">Fuente: Visita Triple AAA abril 2023</p> <p style="text-align: center;">Foto No.59. Vehículo motorizado compactador</p>

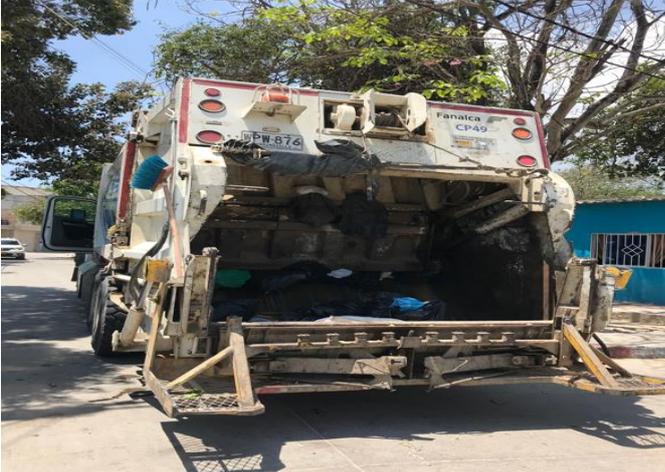
Micro	Vehículo	Fecha/hora y lugar de verificación	Observación
			<p>Foto. No.60. Caja compactadora</p>

NUMERAL ARTÍCULO 2.3.2.2.2.3.27 DEL DECRETO 1077 DE 2015	OBSERVACIÓN
<p>ARTICULO 2.3.2.2.2.3.27. Requisitos de la actividad de recolección. La actividad de recolección se realizará observando entre otros los siguientes requisitos:</p> <p>1. La recolección deberá efectuarse de modo tal que se minimicen los impactos, en especial el ruido y se evite el esparcimiento de residuos en la vía pública, cumpliendo la normativa vigente. En caso de que se esparzan residuos durante la recolección, es deber de la persona prestadora realizar inmediatamente la limpieza correspondiente dejando el área libre de residuos</p>	<p>Se observó que la actividad se desarrolla mitigando impactos como el ruido y el esparcimiento de residuos, ya que en los vehículos compactadores se porta elementos complementarios para la recolección de regueros, como cepillos, escobas, palas, rastrillos y recogedores y, además, se transportan los residuos en vehículos de caja cerrada. Ver Fotos No.60,64,65,67,76,79,89,91.</p>

NUMERAL ARTÍCULO 2.3.2.2.2.3.27 DEL DECRETO 1077 DE 2015	OBSERVACIÓN
7. Los lixiviados almacenados en el vehículo que se originen durante la recolección y transporte de los residuos sólidos ordinarios serán depositados en el sitio de disposición final para su respectivo tratamiento.	Los lixiviados provenientes de las microrrutas de recolección de residuos no aprovechables son llevados hasta el relleno sanitario “Los pocitos”, ubicado en el municipio de Galapa, Atlántico.
Parágrafo. Cuando la recolección sea manual, el proceso de recolección deberá cumplir con lo dispuesto en las normas sobre seguridad industrial.	Se identificaron en los vehículos compactadores estribos y manijas para que los operarios adelanten la actividad sujetándose el vehículo compactador. Ver fotos No. 60, 65, 68, 71, 72, 76, 80, 81, 85, 91.

<p><i>5. Los vehículos con caja compactadora deberán tener un sistema de compactación que pueda ser detenido en caso de emergencia.</i></p>	<p>Los compactadores contaban con sistema para detener la compactación en caso de emergencia desde la cabina del conductor.</p>
<p><i>6. Las cajas compactadoras de los vehículos destinados a la recolección transporte de los residuos sólidos con destino a disposición final, deberán ser de tipo de compactación cerrada, de manera que impidan la pérdida del líquido (lixiviado), y contar con un mecanismo automático que permita una rápida acción de descarga.</i></p>	<p>La caja de compactación de los vehículos verificados era de tipo cerrada y contaban con cajas cerradas y cajas de almacenamiento de lixiviados que permitían la descarga de los líquidos almacenados. Ver registro fotográfico Tabla 36 y Tabla 38.</p>
<p><i>7. Los equipos destinados a la recolección deberán tener estribos con superficies antideslizantes, y manijas adecuadas para sujetarse de tal forma que el</i></p>	<p>Se observaron manijas y estribos adecuados en los vehículos. Ver fotos No. 60, 65 ,67, 71, 76, 79, 81, 85, 89 y 91.</p>

16. <i>Estarán dotados de elementos complementarios tales como cepillos, escobas y palas para efectuar la limpieza de la vía pública en los casos de dispersión de residuos durante la operación de recolección, de forma que, una vez realizada la recolección, no queden residuos diseminados en la vía pública.</i>	Para la recolección de residuos que se dispersaban producto de la actividad de recolección, los vehículos contaban con elementos como escobas, palas, baldes, rastrillos y recogedores. Ver fotos No. 60, 64, 66, 67, 76, 79, y 89.

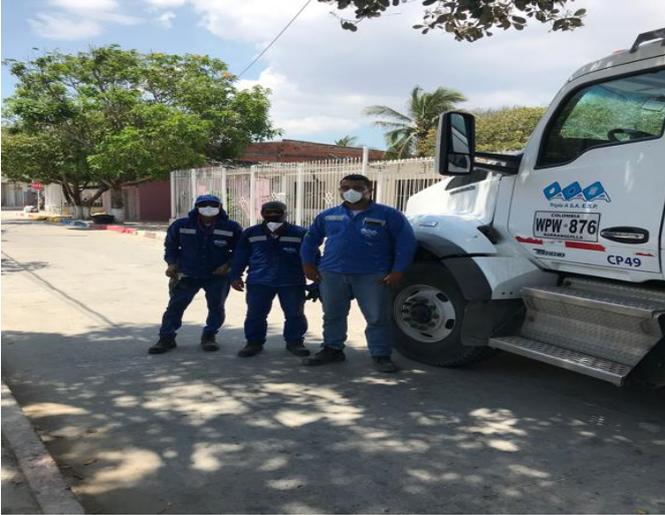
<p>Fuente: Visita Triple AAA abril 2023</p> <p>Foto No. 61. Tripulación y conductor</p>

13. <i>Deberán cumplir con las especificaciones técnicas existentes para no afectar la salud ocupacional de los conductores y operarios.</i>	Los operarios de recolección portaban elementos de protección personal como gorra, gafas de seguridad, overol reflectivo, botas, guantes y tapabocas durante el desarrollo de la actividad. Ver fotos No. 61, 64, 70, 76, 80, 81, 84, 87, 91, y 92.

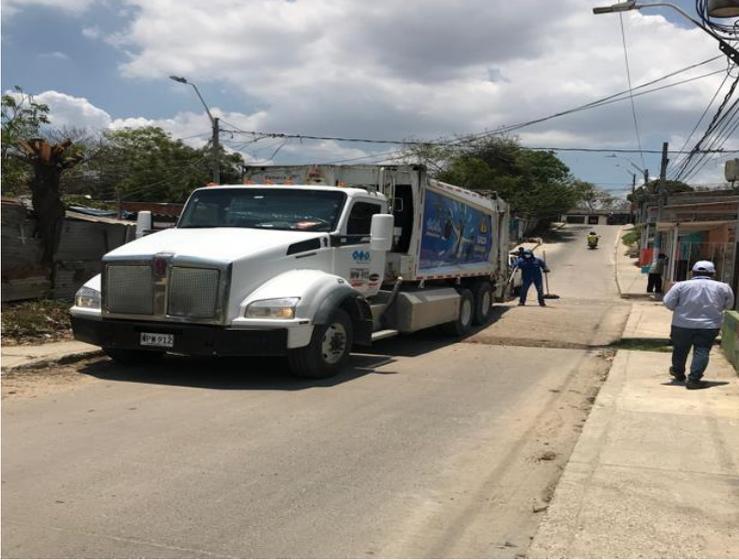
Micro	Vehículo	Fecha/hora y lugar de verificación	Observación
			<p data-bbox="821 443 1385 474">Foto 62. No. Vehículo motorizado compactador</p>

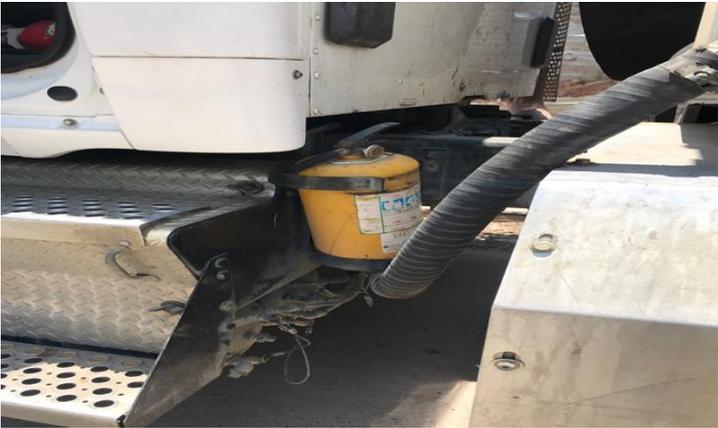
<p data-bbox="890 1048 1316 1079">Fuente: Visita Triple AAA abril 2023</p> <p data-bbox="981 1108 1225 1140">Foto 63. No. Extintor</p>

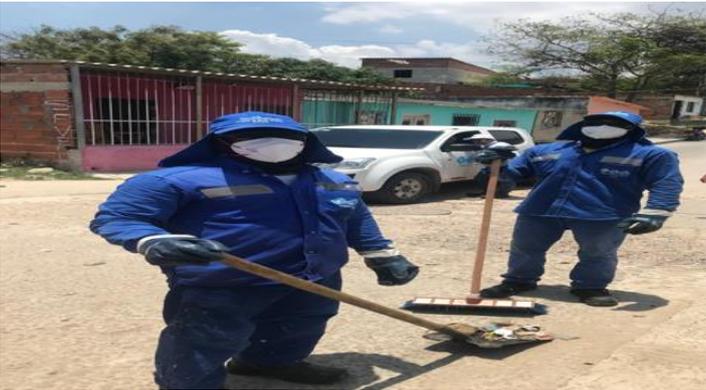
Micro	Vehículo	Fecha/hora y lugar de verificación	Observación
			<p>Foto No.64. Operarios con herramientas para recolección de herramientas.</p>

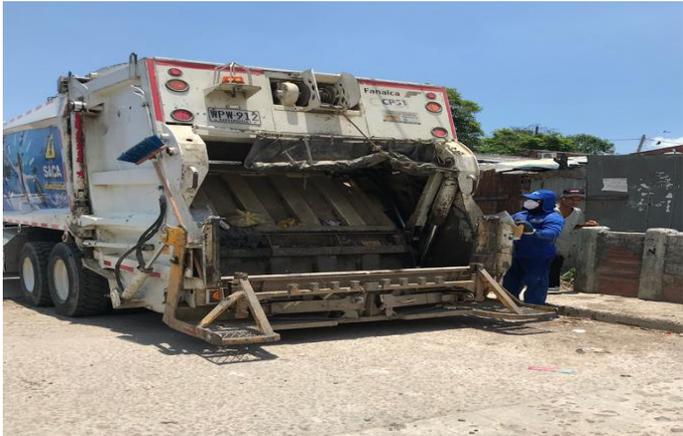
<p>Fuente: Visita Triple AAA abril 2023</p> <p>Foto No.65.Caja compactadora</p>

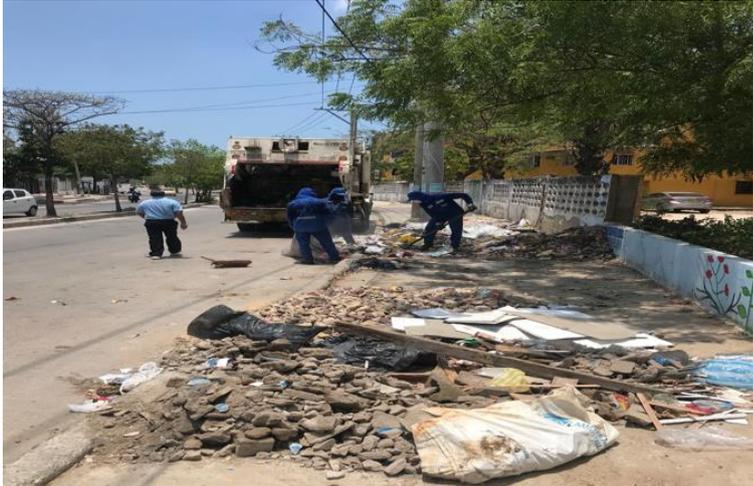
Micro	Vehículo	Fecha/hora y lugar de verificación	Observación
			<p>Foto No.66.Operarios realizando recolección de regueros</p>

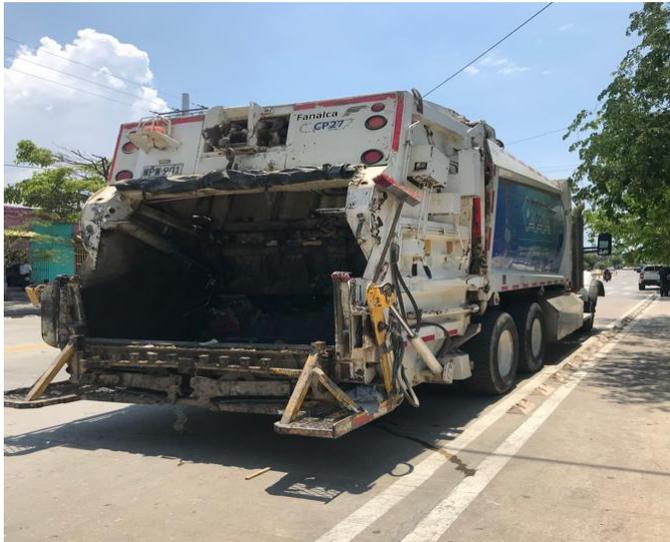
<p>Fuente: Visita Triple AAA abril 2023</p> <p>La microrruta verificada cumplió con la programación de micro entregada en frecuencia y en horario. Coincidió también en frecuencia y horario con la programación de la macrorruta SW2 descrita en el PPSA y el CCU.</p>
CD301	WPW 901	25-4-2023/12:45/cra 50 con clla 41 centro.	<p>Se verificaron características del vehículo, tanque de almacenamiento de lixiviados, mecanismos de compactación, seguimiento de la microrruta, y operarios. No se registraron observaciones relacionadas con el cumplimiento de la actividad.</p> <p>Foto No.67.Caja compactadora</p>

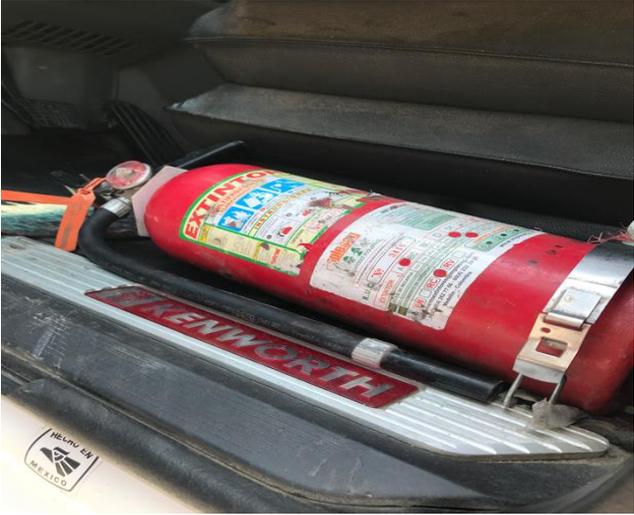
<p data-bbox="890 958 1318 985">Fuente: Visita Triple AAA abril 2023</p> <p data-bbox="979 1050 1228 1077">Foto No. 69. Extintor</p>

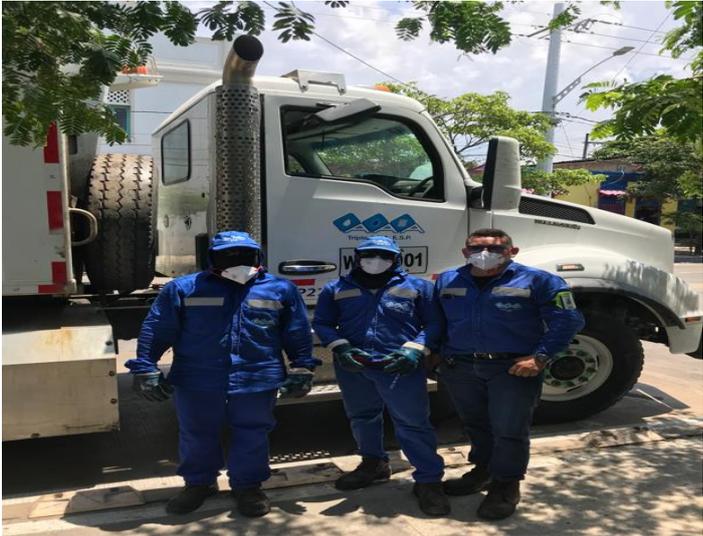
Micro	Vehículo	Fecha/hora y lugar de verificación	Observación
			<p>Foto No.70.Operarios y conductor.</p>

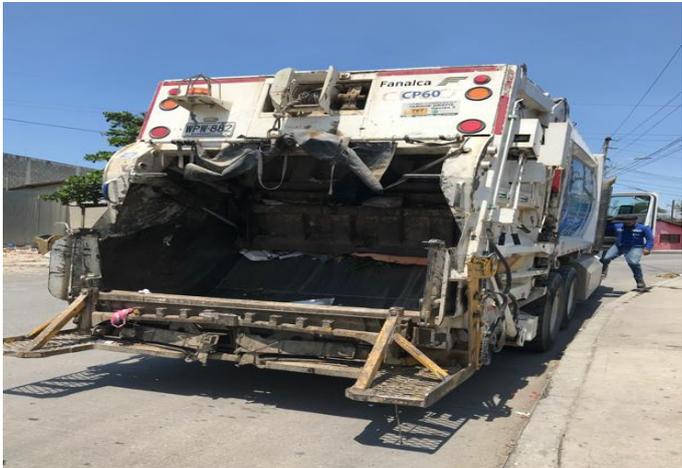
<p>Fuente: Visita Triple AAA abril 2023</p> <p>La microrruta verificada cumplió con la programación de micro entregada en frecuencia y en horario. Coincidió también en frecuencia y horario con la programación de la macrorruta CD descrita en el PPSA y el CCU.</p>
D223	WPW 882	25-4-2023/1:04/cra 42 con cde 29, Villa Nueva.	<p>Se verificaron características del vehículo, tanque de almacenamiento de lixiviados, mecanismos de compactación, seguimiento de la microrruta, y operarios.</p> <p>No se registraron observaciones relacionadas con el cumplimiento de la actividad.</p> <p>Foto No.71.Caja compactadora</p>

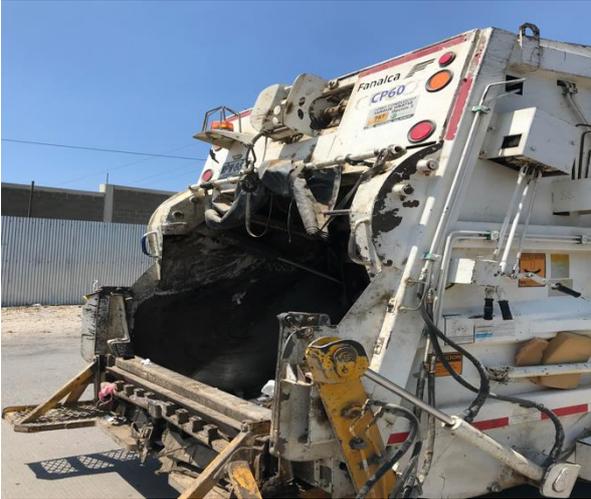
<p>Fuente: Visita Triple AAA abril 2023</p> <p>Foto No.72.Caja compactadora</p>

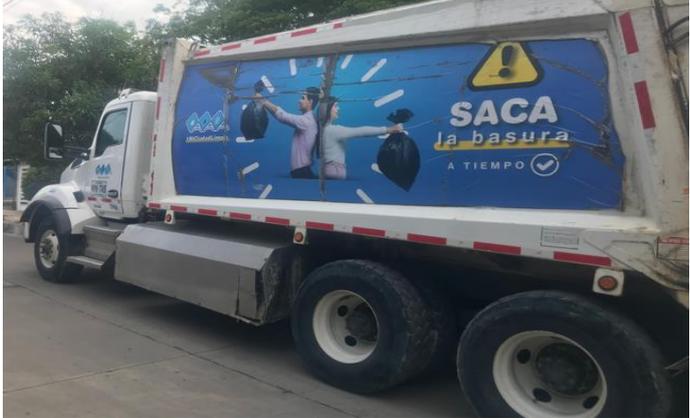
Micro	Vehículo	Fecha/hora y lugar de verificación	Observación
			<p>Foto No.74.Vehículo compactador</p>

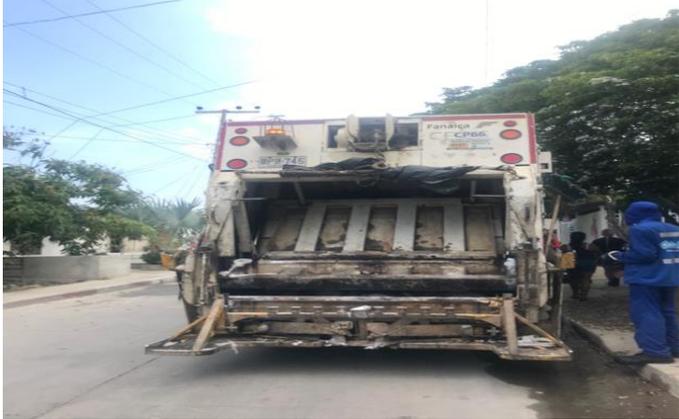
<p>Fuente: Visita Triple AAA abril 2023</p> <p>Foto No.75.Caja compactadora</p>

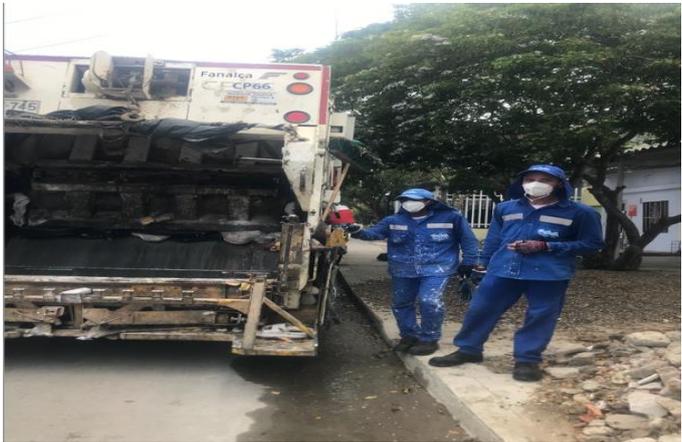
<p>Fuente: Visita Triple AAA abril 2023</p> <p>Foto No.76.Operarios</p>

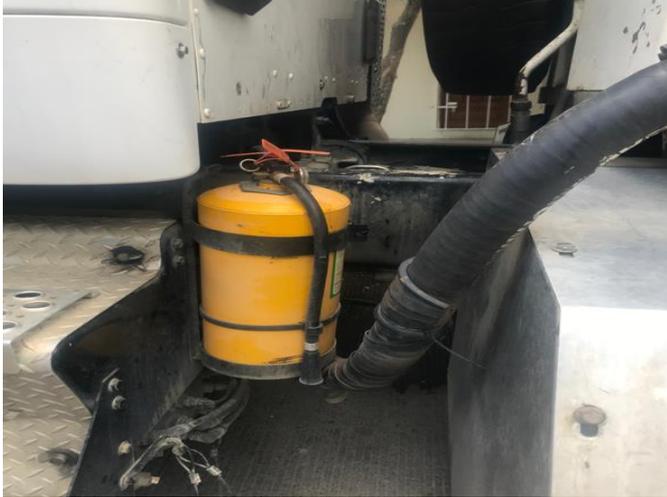
Micro	Vehículo	Fecha/hora y lugar de verificación	Observación
			<p>Foto No.77.Extintor</p>

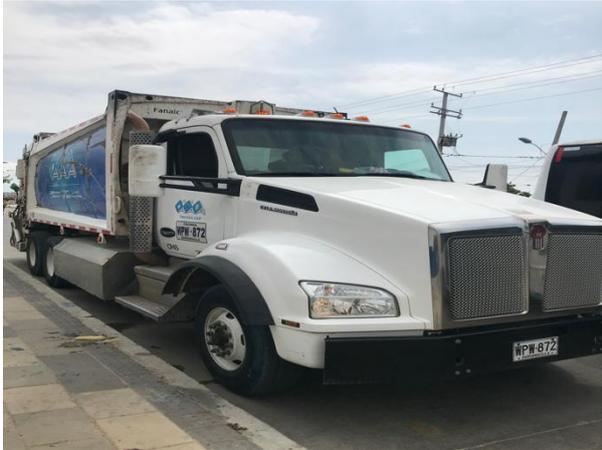
<p>Fuente: Visita Triple AAA abril 2023</p> <p>La microrruta verificada cumplió con la programación de micro entregada en frecuencia y en horario. Coincidió también en frecuencia y horario con la programación de la macrorruta SW2 descrita en el PPSA y el CCU.</p>
S205	WPW 872	27-4-2023/9:40/cra 9 con cll 56.	<p>Se verificaron características del vehículo, tanque de almacenamiento de lixiviados, mecanismos de compactación, seguimiento de la microrruta, y operarios. No se registraron observaciones relacionadas con el cumplimiento de la actividad.</p> <p>Foto No.78. tubo de escape por encima de la cabina</p>
