1. Identificador del prestador

1.1. Nombre o razón social:	SOCIEDAD DE ACUEDUCTO, ALCANTARILLADO Y ASEO DE BARRANQUILLA S.A. E.S.P.																							
1.2. NIT:	800135913-1																							
1.3. ID (SUI – RUPS):	82																							
1.4. Servicio público domiciliario (SPD) prestado objeto de la vigilancia o inspección:	ASEO																							
1.5. Actividad del SPD objeto de la vigilancia o inspección:	Recolección y transporte de residuos no aprovechables, barrido y limpieza de vías y áreas públicas, disposición final.																							
1.6. Fecha de inicio de operación en la actividad a vigilar o inspeccionar:

2. Identificación de la acción de vigilancia e inspección realizada

2.1. Año del programa al que pertenece la acción:	2023
2.2. Clase acción:	Vigilancia __ Inspección <u>X</u>
2.3. Motivo de la acción:	Especial __ detallada <u>X</u> concreta __
2.4. Origen causal de la acción:	Clasificación de nivel de riesgo __ Perfilamiento de riesgo __ Evaluación de Gestión y Resultados <u>X</u> Monitoreo de planes __ Denuncia ciudadana (Petición de interés general) __ Otros ¿cuál? _____
2.5. Ubicaciones físicas o virtuales objeto de la acción:	Sede administrati

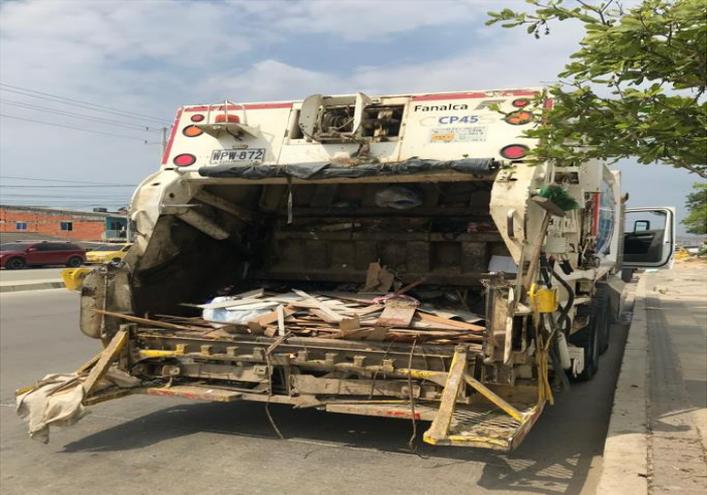
Micro	Vehículo	Fecha/hora y lugar de verificación	Observación
			<p>Foto No.79.Caja compactadora</p>

NUMERAL ARTÍCULO 2.3.2.2.2.3.27 DEL DECRETO 1077 DE 2015	OBSERVACIÓN
<p>ARTICULO 2.3.2.2.2.3.27. Requisitos de la actividad de recolección. La actividad de recolección se realizará observando entre otros los siguientes requisitos:</p> <p>1. La recolección deberá efectuarse de modo tal que se minimicen los impactos, en especial el ruido y se evite el esparcimiento de residuos en la vía pública, cumpliendo la normativa vigente. En caso de que se esparzan residuos durante la recolección, es deber de la persona prestadora realizar inmediatamente la limpieza correspondiente dejando el área libre de residuos</p>	<p>Se observó que la actividad se desarrolla mitigando impactos como el ruido y el esparcimiento de residuos, ya que en los vehículos compactadores se porta elementos complementarios para la recolección de regueros, como cepillos, escobas, palas, rastrillos y recogedores y, además, se transportan los residuos en vehículos de caja cerrada. Ver Fotos No.60,64,65,67,76,79,89,91.</p>

<p><i>5. Los vehículos con caja compactadora deberán tener un sistema de compactación que pueda ser detenido en caso de emergencia.</i></p>	<p>Los compactadores contaban con sistema para detener la compactación en caso de emergencia desde la cabina del conductor.</p>
<p><i>6. Las cajas compactadoras de los vehículos destinados a la recolección transporte de los residuos sólidos con destino a disposición final, deberán ser de tipo de compactación cerrada, de manera que impidan la pérdida del líquido (lixiviado), y contar con un mecanismo automático que permita una rápida acción de descarga.</i></p>	<p>La caja de compactación de los vehículos verificados era de tipo cerrada y contaban con cajas cerradas y cajas de almacenamiento de lixiviados que permitían la descarga de los líquidos almacenados. Ver registro fotográfico Tabla 36 y Tabla 38.</p>
<p><i>7. Los equipos destinados a la recolección deberán tener estribos con superficies antideslizantes, y manijas adecuadas para sujetarse de tal forma que el</i></p>	<p>Se observaron manijas y estribos adecuados en los vehículos. Ver fotos No. 60, 65 ,67, 71, 76, 79, 81, 85, 89 y 91.</p>

16. <i>Estarán dotados de elementos complementarios tales como cepillos, escobas y palas para efectuar la limpieza de la vía pública en los casos de dispersión de residuos durante la operación de recolección, de forma que, una vez realizada la recolección, no queden residuos diseminados en la vía pública.</i>	Para la recolección de residuos que se dispersaban producto de la actividad de recolección, los vehículos contaban con elementos como escobas, palas, baldes, rastrillos y recogedores. Ver fotos No. 60, 64, 66, 67, 76, 79, y 89.

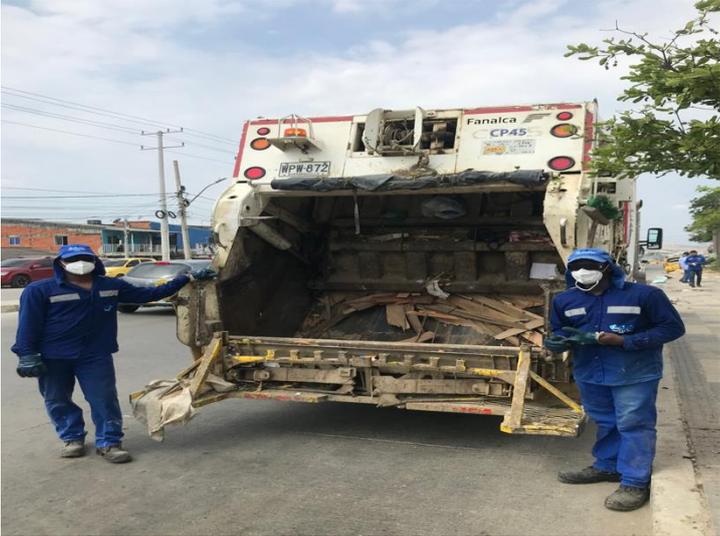
<p>Fuente: Visita Triple AAA abril 2023</p> <p>Foto No.80.Operarios</p>

NUMERAL ARTÍCULO 2.3.2.2.2.3.27 DEL DECRETO 1077 DE 2015	OBSERVACIÓN
7. Los lixiviados almacenados en el vehículo que se originen durante la recolección y transporte de los residuos sólidos ordinarios serán depositados en el sitio de disposición final para su respectivo tratamiento.	Los lixiviados provenientes de las microrrutas de recolección de residuos no aprovechables son llevados hasta el relleno sanitario “Los pocitos”, ubicado en el municipio de Galapa, Atlántico.
Parágrafo. Cuando la recolección sea manual, el proceso de recolección deberá cumplir con lo dispuesto en las normas sobre seguridad industrial.	Se identificaron en los vehículos compactadores estribos y manijas para que los operarios adelanten la actividad sujetándose el vehículo compactador. Ver fotos No. 60, 65, 68, 71, 72, 76, 80, 81, 85, 91.

13. <i>Deberán cumplir con las especificaciones técnicas existentes para no afectar la salud ocupacional de los conductores y operarios.</i>	Los operarios de recolección portaban elementos de protección personal como gorra, gafas de seguridad, overol reflectivo, botas, guantes y tapabocas durante el desarrollo de la actividad. Ver fotos No. 61, 64, 70, 76, 80, 81, 84, 87, 91, y 92.

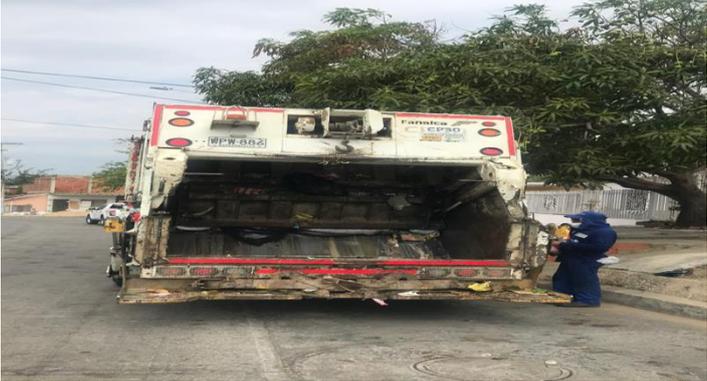
Micro	Vehículo	Fecha/hora y lugar de verificación	Observación
			<p>Foto No.81.Caja compactadora</p>

<p>Fuente: Visita Triple AAA abril 2023</p> <p>La microrruta verificada cumplió con la programación de micro entregada en frecuencia y en horario. Coincidió también en frecuencia y horario con la programación de la macrorruta SW2 descrita en el PPSA y el CCU.</p>
S229	WPW 886	27-4-2023/9:20/clle 52c con cra 8	<p>Se verificaron características del vehículo, tanque de almacenamiento de lixiviados, mecanismos de compactación, seguimiento de la microrruta, y operarios. No se registraron observaciones relacionadas con el cumplimiento de la actividad.</p>

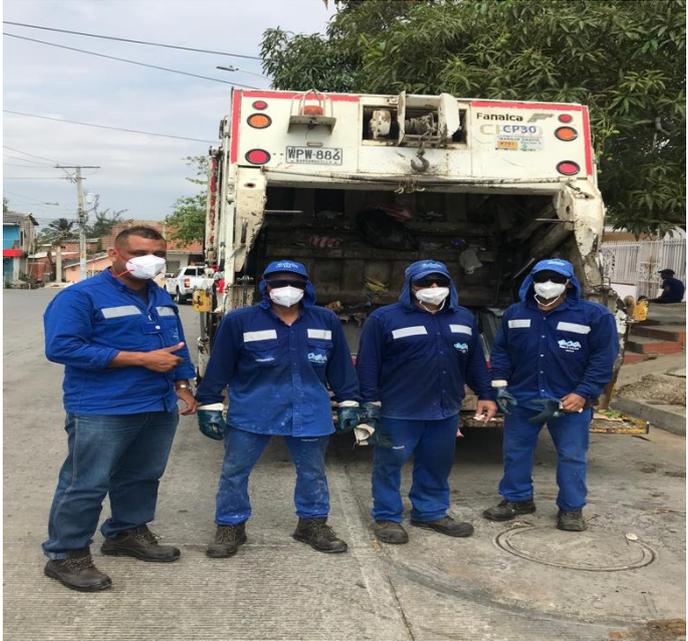
Micro	Vehículo	Fecha/hora y lugar de verificación	Observación
			<p>Foto 84 No. tripulación y conductor</p>

<p>Fuente: Visita Triple AAA abril 2023</p> <p>La microrruta verificada cumplió con la programación de micro entregada en frecuencia y en horario. Coincidió también en frecuencia y horario con la programación de la macrorruta SW2 descrita en el PPSA y el CCU.</p>
D213	WPW 887	27-4-2023/10:08/cle 19 con cra 7	<p>Se verificaron características del vehículo, tanque de almacenamiento de lixiviados, mecanismos de compactación, seguimiento de la microrruta, y operarios. No se registraron observaciones relacionadas con el cumplimiento de la actividad.</p>

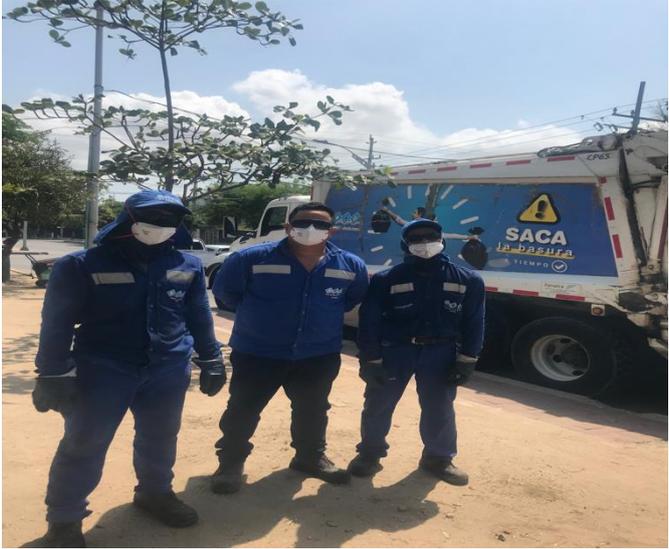
Micro	Vehículo	Fecha/hora y lugar de verificación	Observación
			<p>Foto No.87.Tripulación, conductor</p>

<p>Fuente: Visita Triple AAA abril 2023</p> <p>La microrruta verificada cumplió con la programación de micro entregada en frecuencia y en horario. Coincidió también en frecuencia y horario con la programación de la macrorruta S2 descrita en el PPSA y el CCU.</p>
S201	TZM 775	27-4-2023/11:20/cra 8 con cll 13	<p>Se verificaron características del vehículo, tanque de almacenamiento de lixiviados, mecanismos de compactación, seguimiento de la microrruta, y operarios. No se registraron observaciones relacionadas con el cumplimiento de la actividad.</p>

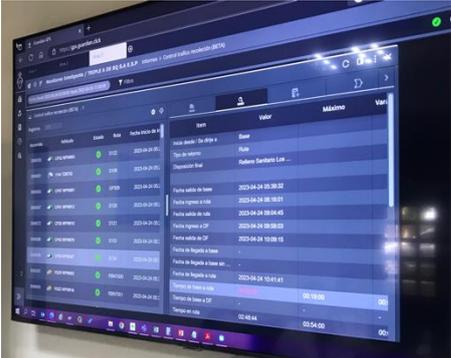
<p>Fuente: Visita Triple AAA abril 2023</p> <p>Foto No.96. Verificación S134</p>

<p>Fuente: Visita Triple AAA abril 2023</p>
CP 65	S134	6:16 am	<p>Terminó ruta 3:32 pm.</p> <p>Microrruta de recolección de residuos no aprovechables.</p> <p>Coincidió con la programación entregada en frecuencia y horario.</p>	<p>Foto No.95. Verificación S134</p>

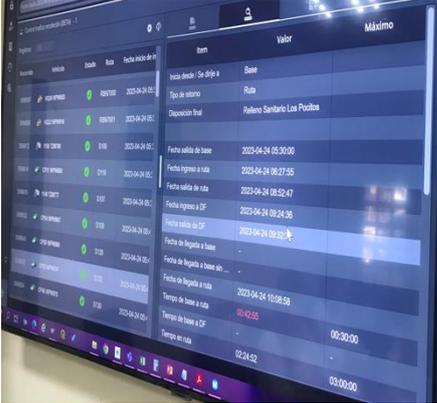
Vehículo	Microrruta	Hora inicio de ruta	Observación	Registro fotográfico
				Fuente: Visita Triple AAA abril 2023
CP55	S132	6:27 am	<p>En el momento de la verificación el vehículo se encontraba rumbo al relleno.</p> <p>Microrruta de recolección de residuos no aprovechables.</p> <p>Coincidió con la programación entregada en frecuencia y horario.</p> <p>Adicionalmente cumplió con lo descrito en CCU y PPSA como asignada a la macrorruta SW1.</p>	<p>Foto No.101. Verificación S132</p>

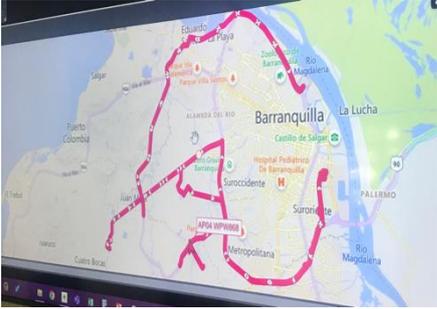
<p>Fuente: Visita Triple AAA abril 2023</p>
AP04	GP518	3:20 pm	<p>Cada amplirroll por turno recoge en 3 cajas estacionarias, máximo 4 por turno.</p> <p>Microrruta de recolección de residuos no aprovechables. Gran generador.</p> <p>Coincidió con la programación entregada en frecuencia y horario.</p> <p>La macrorruta asignada BQGPD6 no se relaciona en el CCU ni el PPSA.</p>	<p>Foto No.102. Verificación GP518</p>

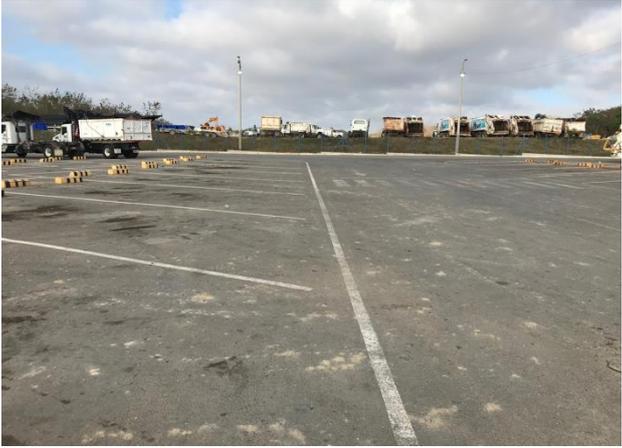
ARTÍCULO 2.3.2.2.3.50 DEL DECRETO 1077 DE 2015 (requisitos base de operaciones)	OBSERVACIÓN
<p>1. <i>Contar con áreas adecuadas para el parqueo y maniobra de los vehículos, depósito de insumos para la prestación de servicio, zona de control de operaciones, vestidores e instalaciones sanitarias para el personal, y oficinas administrativas.</i></p>	<p>La base de operaciones cuenta con espacio de parqueo, mantenimiento y almacenamiento de suministro, zona de control de operaciones, vestidores, instalaciones sanitarias para el personal y oficinas administrativas.</p> <p style="text-align: center;">Foto No. 104. Zonas de parqueo</p>

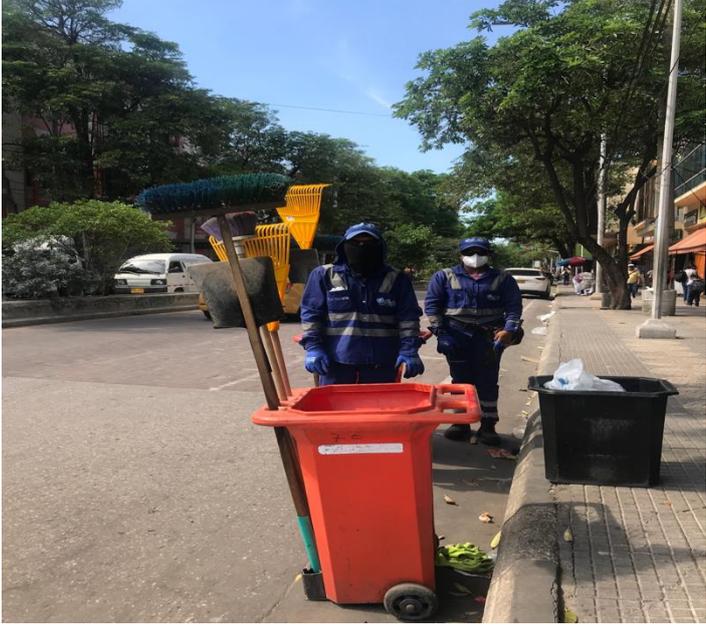
FECHA/HORA VISITA/SECTOR	NO. MICRORRUTA	OBSERVACIONES
26-4-23 / 2:25 / cra 40 con cli 34	7102	Los operarios se encontraban uniformados, identificados y con los EPP requeridos para el desarrollo de la actividad y portaban el plano de la microrruta realizada. Se contaba con los elementos para el desarrollo de la actividad y el carro de arrastre contaba con cinta reflectiva. Foto No. 113. Verificación de operarios y microrruta.

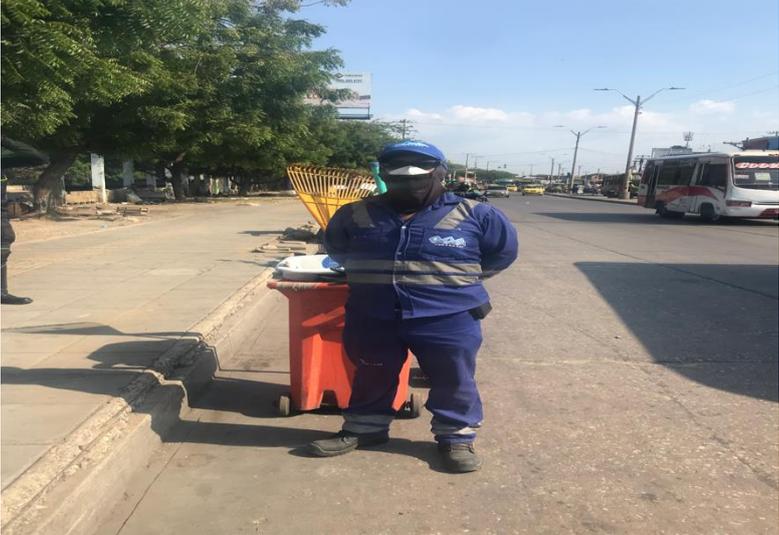
<p>Fuente: Visita Triple AAA abril 2023</p>
26-4-23/3:10/cil 30 con cra 43	7003	<p>Los operarios estaban uniformados, identificados y con los EPP requeridos para el desarrollo de la actividad, portaban el plano de la microrruta realizada.</p> <p>Contaban con los elementos para el desarrollo de la actividad y el carro de arrastre tenía cinta reflectiva.</p> <p>Foto No. 114. Verificación de operarios y microrruta.</p>

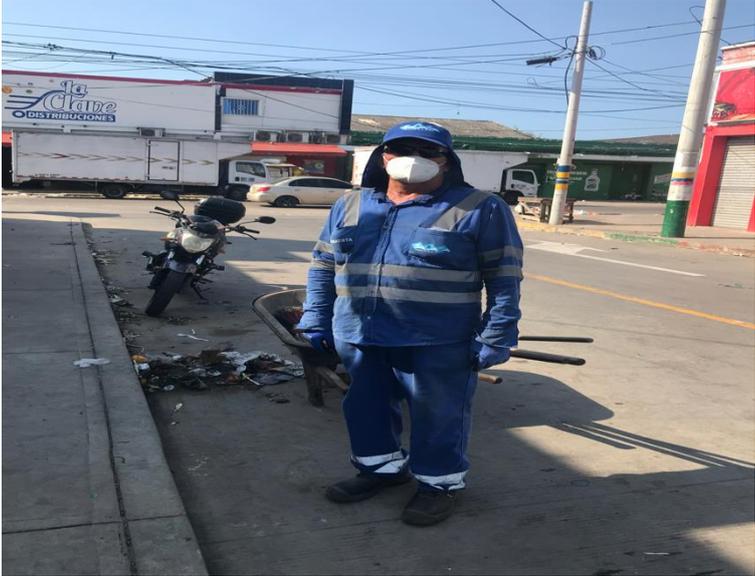
FECHA/HORA VISITA/SECTOR	NO. MICRORRUTA	OBSERVACIONES
		<p>Foto No. 115. Verificación de operarios y microrruta</p>

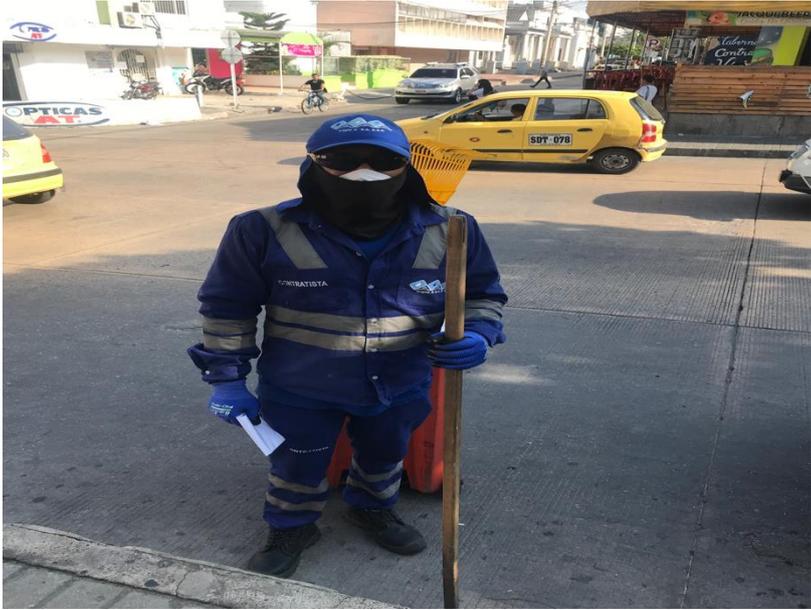
<p>Fuente: Visita Triple AAA abril 2023</p>
<p>26-4-23/3:50/cra 44 con cll 42</p>	<p>6105BMCD</p>	<p>Los operarios se encontraban uniformados, identificados y con los EPP requeridos para el desarrollo de la actividad, portaban el plano de la microrruta realizada.</p> <p>Contaban con los elementos para el desarrollo de la actividad y el carro de arrastre contaba con cinta reflectiva.</p> <p>Foto No. 118. Verificación de operarios y microrruta</p>

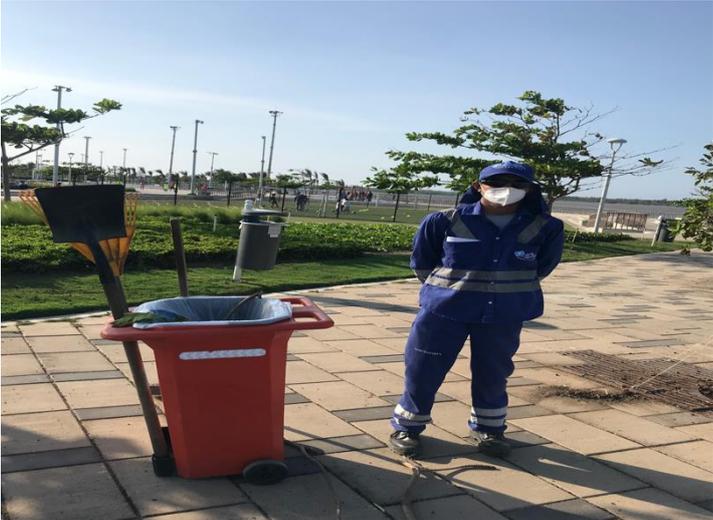
<p>Fuente: Visita Triple AAA abril 2023</p>
26-4-23/4:10/Av del río con cll 70	BANT 7005	<p>Los operarios se encontraban uniformados, identificados y con los EPP requeridos para el desarrollo de la actividad, portaban el plano de la microrruta realizada.</p> <p>Contaban con los elementos para el desarrollo de la actividad, el carro de arrastre contaba con cinta reflectiva.</p> <p>Foto No. 120. Verificación de operarios y microrruta</p>

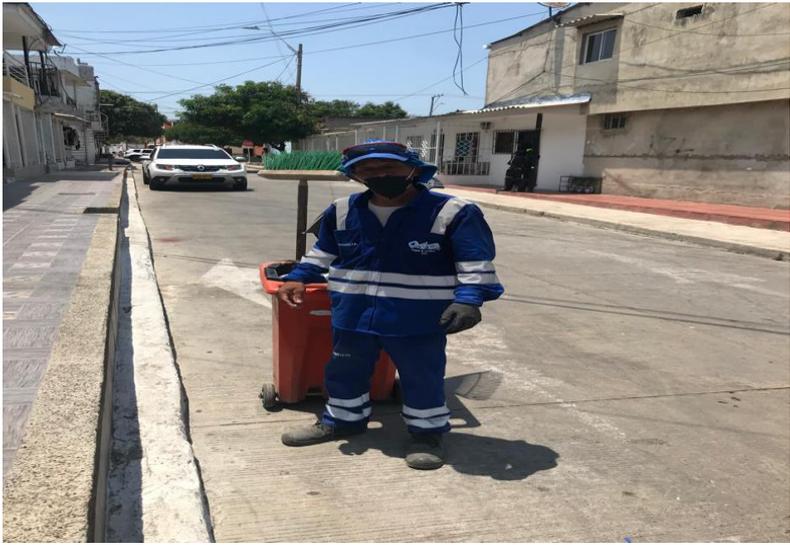
FECHA/HORA VISITA/SECTOR	NO. MICRORRUTA	OBSERVACIONES
27/4/23/12:39/cra 3c con cll 40	4511	<p>Los operarios se encontraban uniformados, identificados y con los EPP requeridos para el desarrollo de la actividad, portaban el plano de la microrruta realizada.</p> <p>Contaban con los elementos para el desarrollo de la actividad, el carro de arrastre contaba con cinta reflectiva.</p> <p>Foto No. 121. Verificación de operarios y microrruta</p>

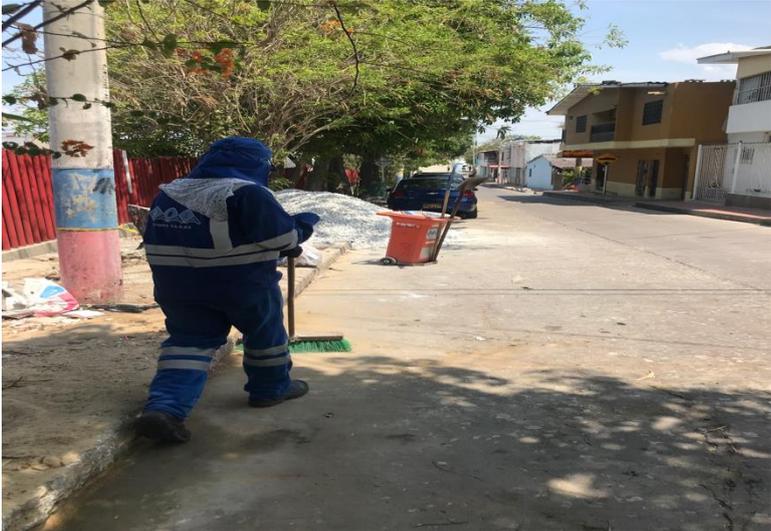
<p>Fuente: Visita Triple AAA abril 2023</p>
27/4/23/1:06/cll 33 con cra 6ª 1	450	<p>Los operarios se encontraban uniformados, identificados y con los EPP requeridos para el desarrollo de la actividad, portaban el plano de la microrruta realizada.</p> <p>Contaban con los elementos para el desarrollo de la actividad, el carro de arrastre contaba con cinta reflectiva.</p> <p>Foto No. 122. Verificación de operarios y microrruta</p>

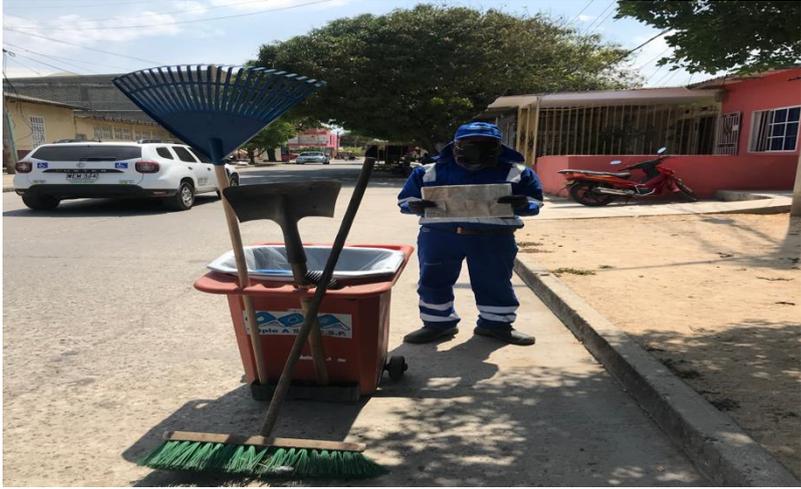
27/4/23/1:32/cra 20 con cll 24	4124	<p>Los operarios se encontraban uniformados, identificados y con los EPP requeridos para el desarrollo de la actividad, portaban el plano de la microrruta realizada.</p>

FECHA/HORA VISITA/SECTOR	NO. MICRORRUTA	OBSERVACIONES
		<p>Contaban con los elementos para el desarrollo de la actividad, el carro de arrastre contaba con cinta reflectiva.</p> <p>Foto No. 123. Verificación de operarios y microrruta</p>

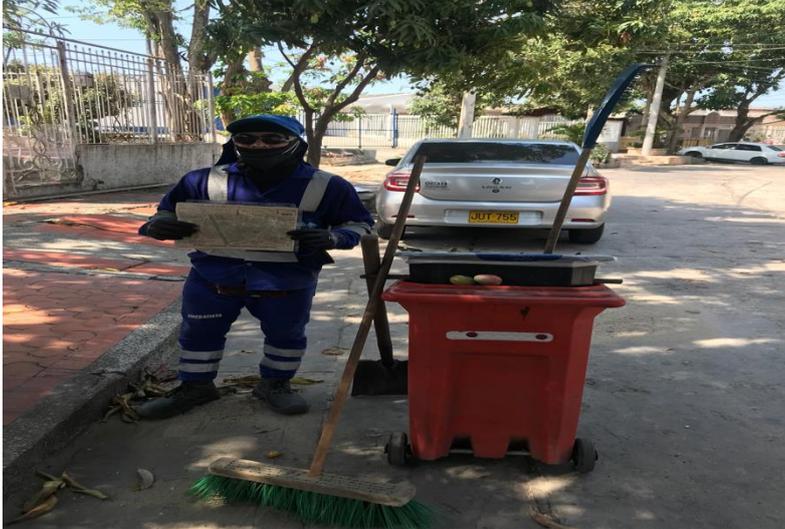
<p>Fuente: Visita Triple AAA abril 2023</p>
<p>27/4/23/1:45/cra 34 con cli 31</p>	<p>4106</p>	<p>Los operarios se encontraban uniformados, identificados y con los EPP requeridos para el desarrollo de la actividad, portaban el plano de la microrruta realizada.</p> <p>Contaban con los elementos para el desarrollo de la actividad, el carro de arrastre contaba con cinta reflectiva.</p> <p>Foto No. 124. Verificación de operarios y microrruta</p>

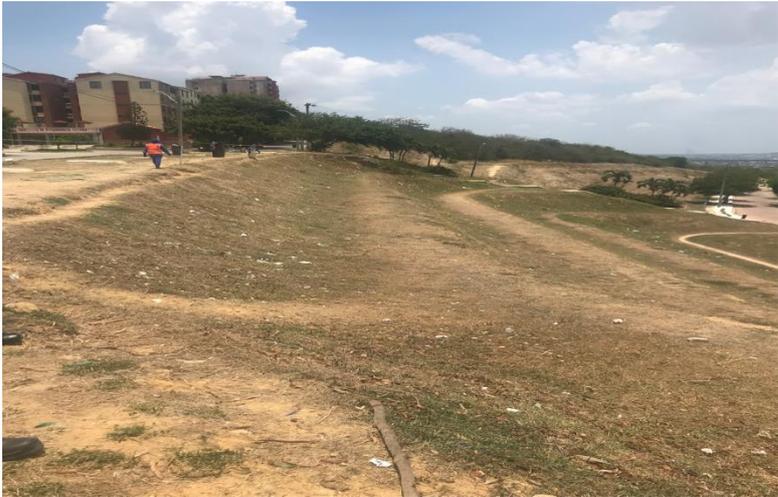
DECRETO 1077 DE 2015	OBSERVACIÓN
<p>ARTICULO 2.3.2.2.2.6.66. Actividad de corte de césped. <i>Esta actividad debe realizarse en las áreas verdes públicas de los municipios, tales como: separadores viales ubicados en vías de tránsito automotor o peatonal, glorietas, rotondas, orejas o asimilables, parques públicos sin restricción de acceso definidos en las normas de ordenamiento territorial, que se encuentren dentro del perímetro urbano. Se excluye de esta actividad el corte de césped de los antejardines frente a los inmuebles el cual será responsabilidad de los propietarios de estos.</i></p> <p>Parágrafo. Se excluyen las actividades de ornato y embellecimiento.</p>	<p>La actividad es realizada en los sectores identificados como áreas públicas con césped en el PGIRS.</p> <p>Foto No. 125. Verificación de atención de la actividad en bulevar del mirador Miramar</p>

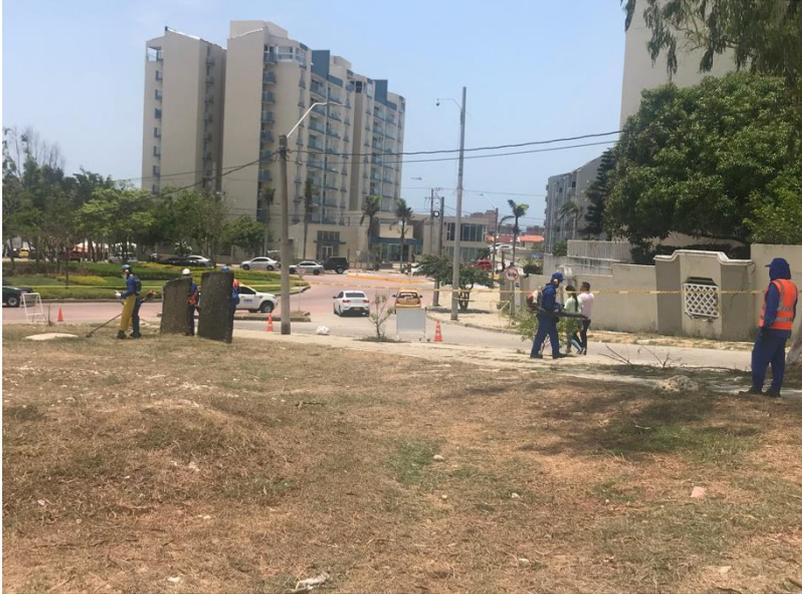
DECRETO 1077 DE 2015	OBSERVACIÓN
<p><i>actividad en el horario mencionado.</i></p>	
<p>ARTICULO 2.3.2.2.6.68. Normas de seguridad para la actividad de corte de césped. <i>La persona prestadora del servicio público de aseo deberá optar todas las medidas tendientes a evitar accidentes y molestias durante la ejecución del corte del césped. En este sentido adelantará las siguientes actividades:</i></p> <p><i>Información: Se colocará una valla informativa en el sitio del área a intervenir indicando el objeto de la labor, así como el nombre de la persona prestadora del servicio público de aseo, el número del teléfono de peticiones, quejas y recursos (línea de atención al cliente) y la página web en caso de contar con ella.</i></p> <p><i>Demarcación: Se hará mediante cinta para encerrar el área de trabajo con el fin de aislarla del tráfico vehicular y tránsito peatonal. Igualmente, se colocarán mallas de protección para prevenir accidentes ocasionados por guijarros u otros residuos impulsados en el momento de efectuar el corte de césped y deberá tener una longitud concordante con el área intervenida, con una altura mínima de 1,50 m y soportada por una estructura que permita moverla fácilmente. La colocación de la malla de protección no sustituirá la utilización de vallas de información.</i></p>	<p>Durante la inspección realizada en la visita se observó para la zona atendida por el prestador que para ejecutar la actividad el prestador realiza la demarcación del área mediante cinta de seguridad. Contaba con conos. Valla informativa y pantalla de protección.</p> <p style="text-align: center;">Foto No. 126. Delimitación del área intervenida con cinta de seguridad</p>

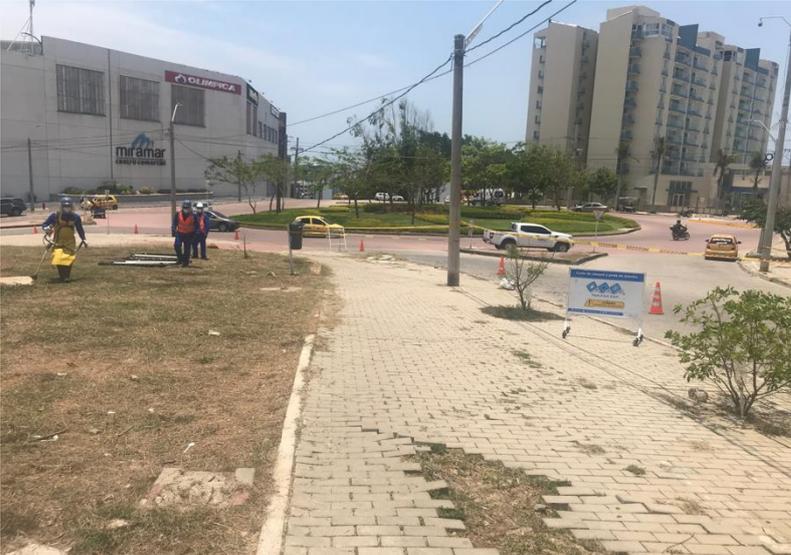
<p style="text-align: center;">Fuente: Visita Triple AAA abril 2023</p> <p style="text-align: center;">Foto No. 127. Valla informativa de la actividad</p>

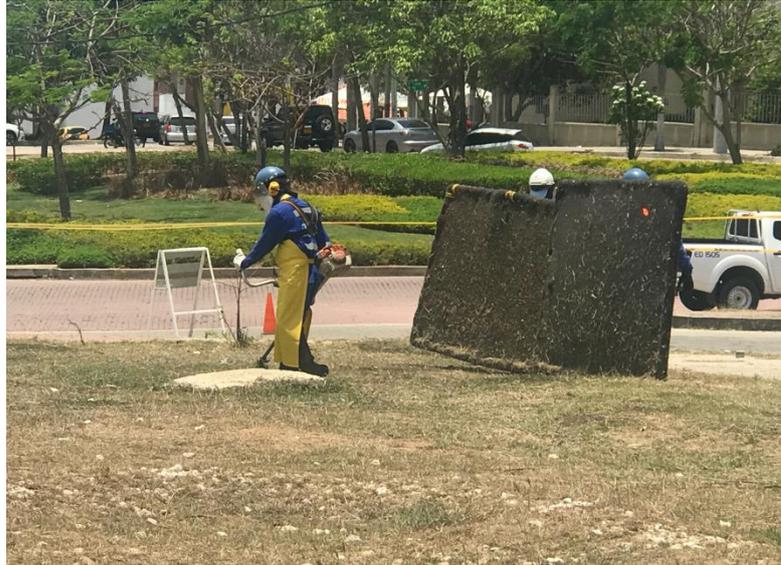
Foto No. 128. Malla de protección

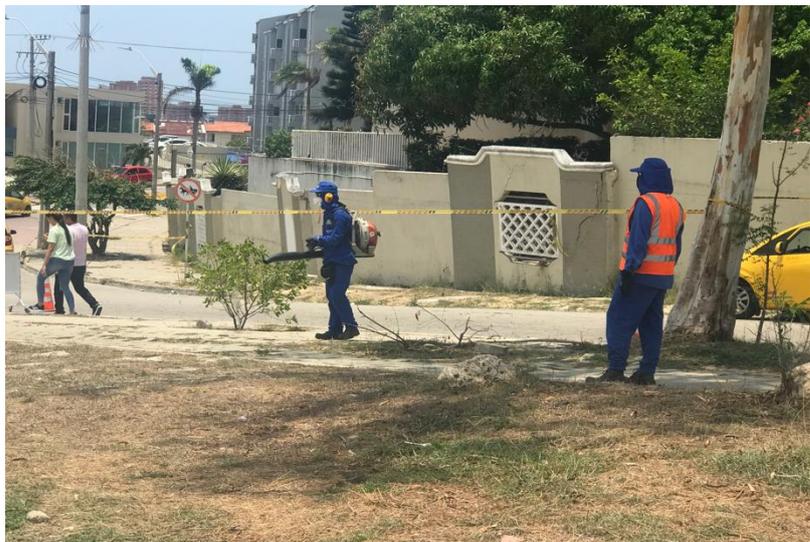
Los operarios que ejecutaban la actividad contaban con elementos de protección personal.

Foto No. 129. Operarios equipados con EPP y herramientas para atención de la actividad

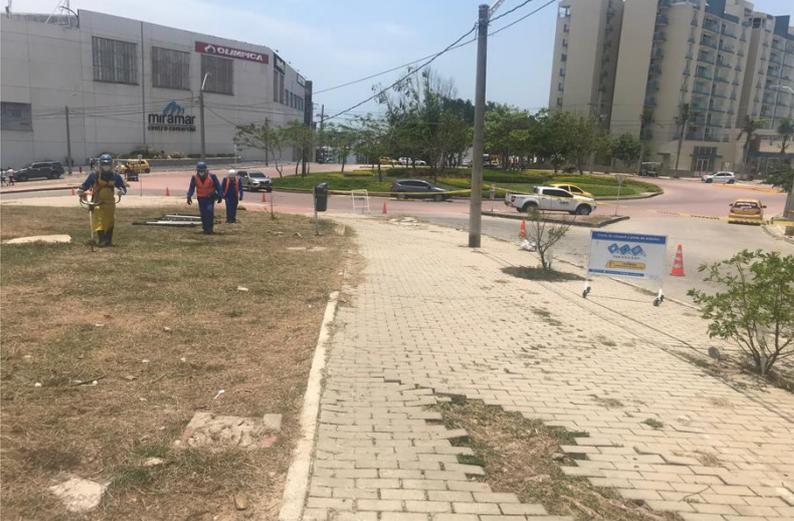
DECRETO 1077 DE 2015	OBSERVACIÓN
	<p>Foto No. 130. Operarios equipados con EPP y herramientas para atención de la actividad</p>

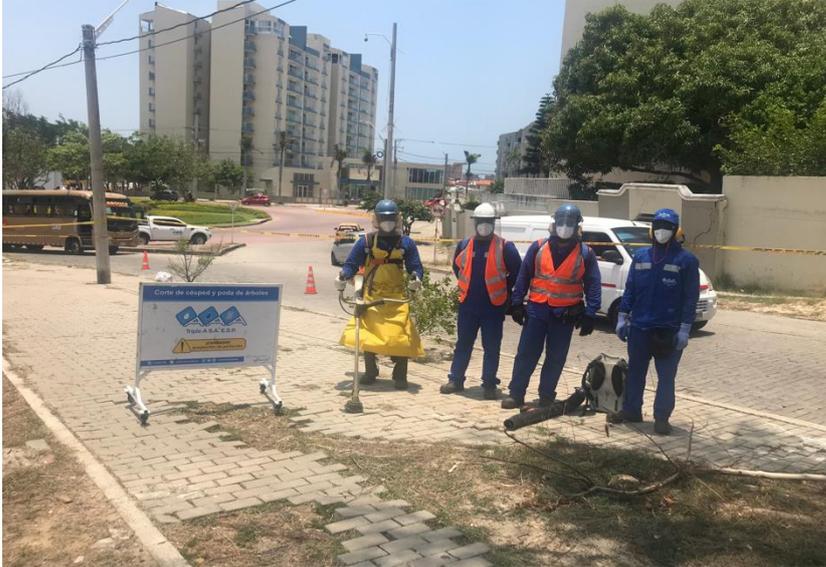
<p>Fuente: Visita Triple AAA abril 2023</p> <p>Foto No. 131. Operarios equipados con EPP y herramientas para atención de la actividad</p>

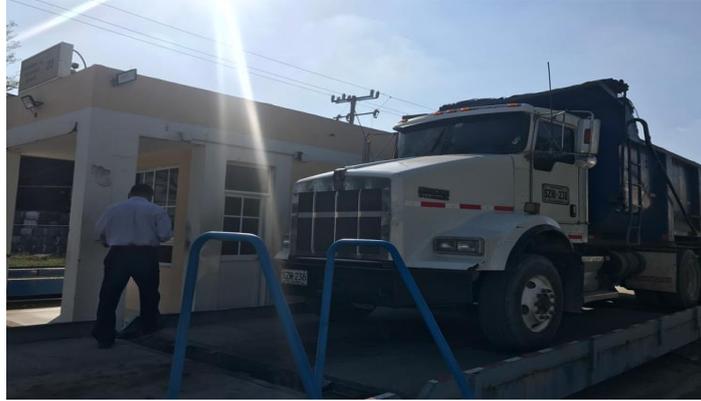
Foto No. 132. Báscula pesaje de residuos R.S

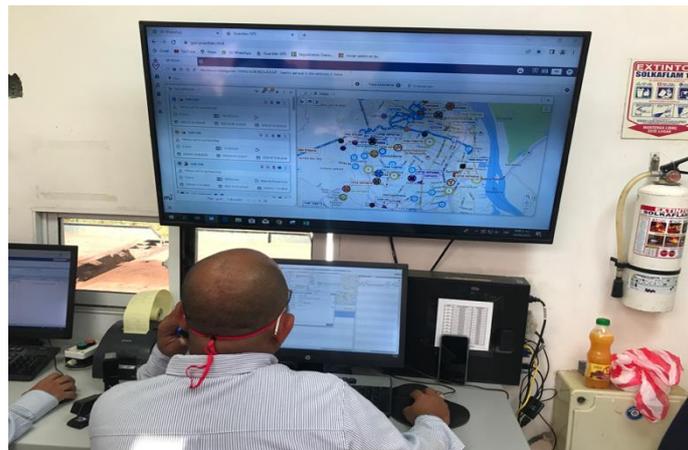
Foto No. 133. Proceso de pesaje R.S

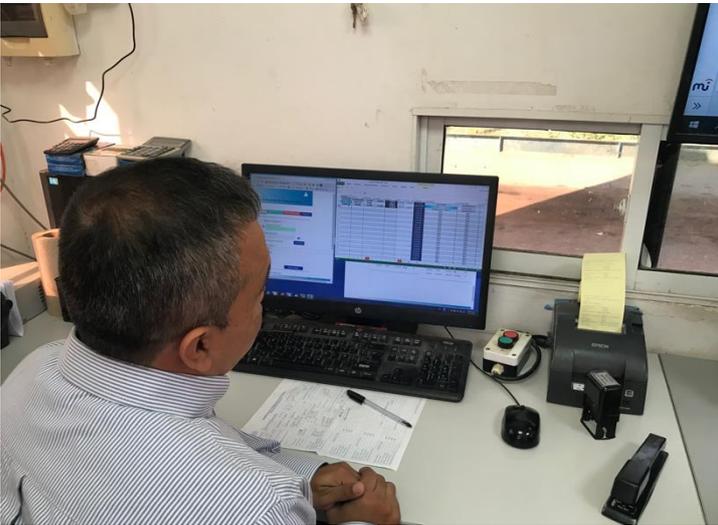
<p>Fuente: Visita Triple AAA abril 2023</p>
¿El prestador realiza la calibración de la(s) báscula (s)? ¿Con qué frecuencia?	X		<p>El prestador entregó certificados de calibración realizados por la empresa Metro Global acreditado por la ONAC, para cada una de las básculas con fecha de emisión de certificado del mes de enero de 2023.</p> <p>Las certificaciones presentadas se encuentran en los anexos del informe</p>
Otras alternativas de pesaje. Describir.			La báscula cuenta con un sistema de pesaje eléctrico y mecánico.
INFORMACIÓN LEGAL	SI	NO	OBSERVACIONES
¿El sitio cuenta con permiso ambiental?	X		<p>Licencia ambiental otorgada por la Corporación Regional Autónoma del Atlántico, CRA, a través de las Resoluciones:</p> <ul style="list-style-type: none"> • 49 de 2007 • 103 de 2008 • 816 de 2011 • 883 de 2012 • 694 de 2016 • 263 de 2020 • 643 de 2022 <p>La licencia fue otorgada por un término de 30 años y dos meses después del inicio de la operación (año 2039)</p>

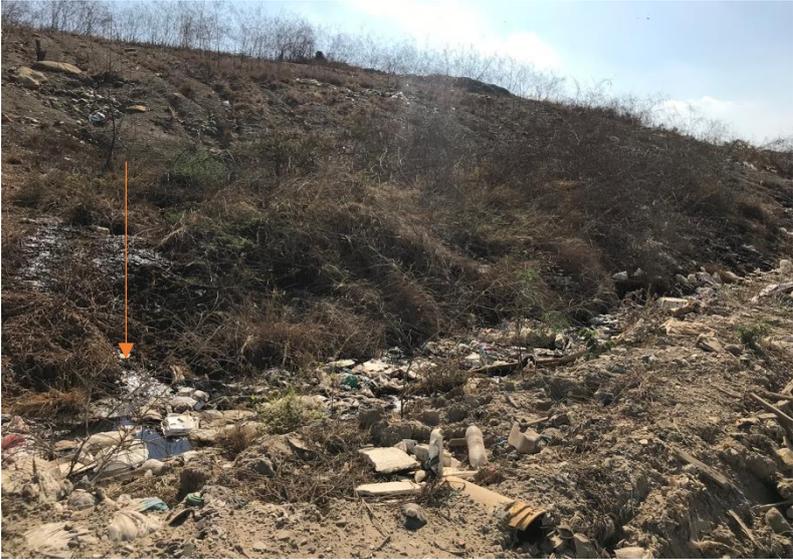
Toneladas mensuales promedio dispuestas:	2021: 49.962 toneladas 2022: 51.542 toneladas 2023 (enero-marzo): 48.796 toneladas	
¿Los operarios del SDF contaban con elementos de protección personal? Describir	X	Los operarios cuentan con elementos de seguridad como gafas, overol, botas punta de acero, protección auditiva, mascara media cara, full face, guantes, monjas para sol y casco.
¿El operador cuenta con Reglamento Operativo para el sitio?	X	Se entrega como parte de la información de soporte.
¿En la visita del SDF se identificaron zonas con posible infiltración, afloramiento o empozamiento de líquidos (lixiviados) al suelo?	X	<p>Se evidencian algunos puntos de afloramientos de lixiviados en sectores impermeabilizados, estos son canalizados y conducidos por gravedad al sistema de tratamiento.</p> <p>Foto No. 135. Zonas al interior de la celda con empozamiento de lixiviados.</p>

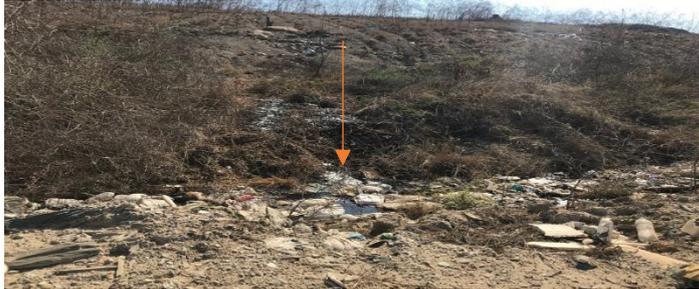
<p>Fuente: Visita Triple AAA abril 2023</p> <p>Foto No. 136. Zonas al interior de la celda con empozamiento de lixiviados.</p>

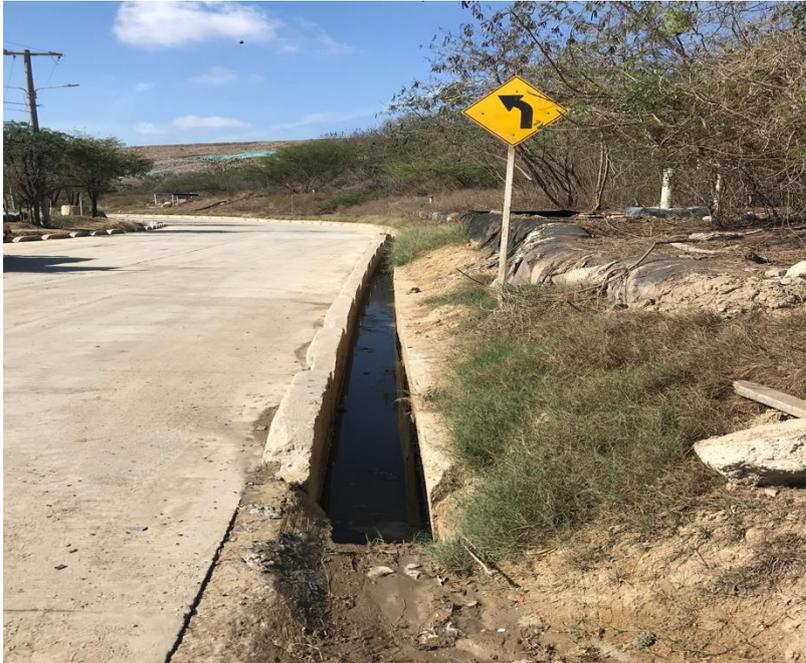
<p>Fuente: Visita Triple AAA abril 2023</p>
<p>¿El diseño hidráulico identificado en visita garantiza la recolección y conducción de aguas superficiales y lixiviados en sistemas independientes?</p>	<p>X</p>	<p>Como sistema de recolección y conducción de aguas superficiales se observa sobre las vías principales canales perimetrales – cunetas.</p> <p>Las vías sobre la masa de residuos cuentan con canales temporales en geomembrana.</p> <p>Foto No. 137. Canales perimetrales en concreto</p>

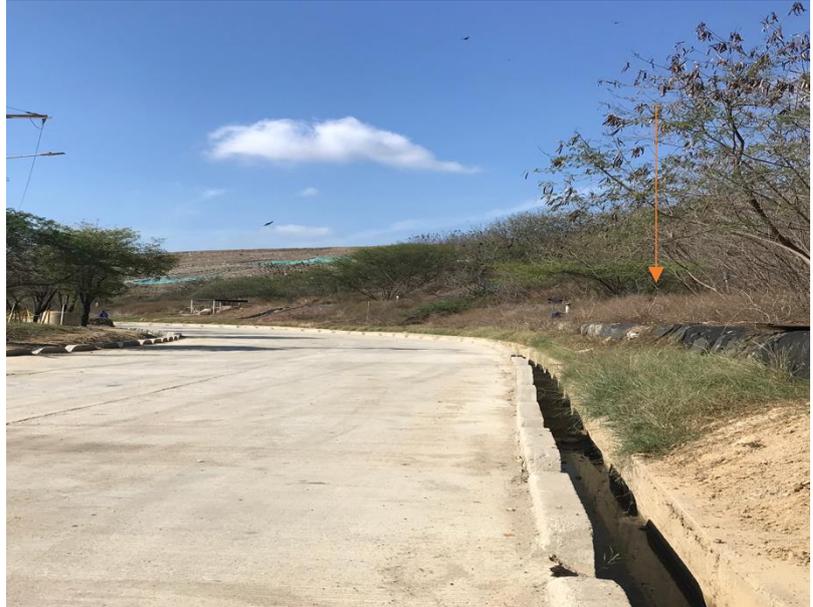
Foto No. 138. Canales perimetrales geomebrana

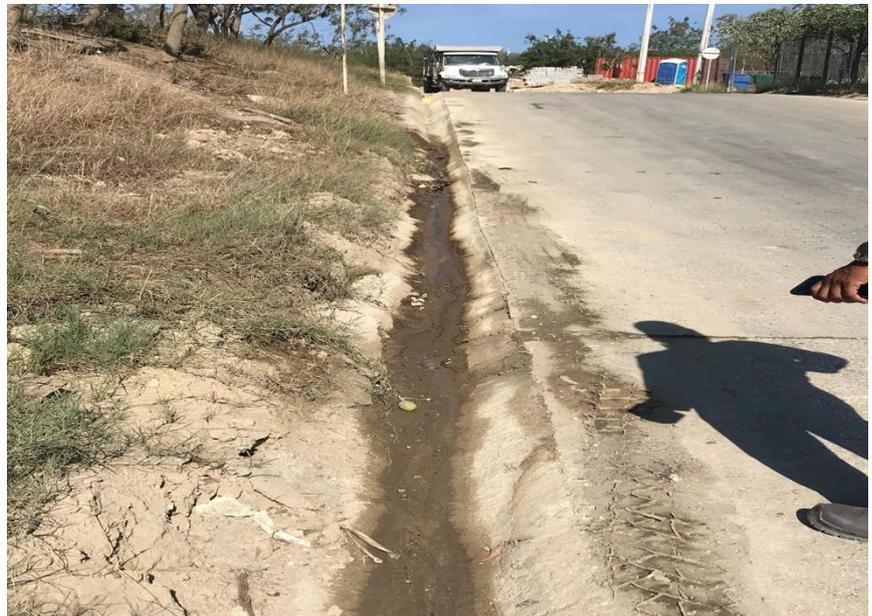
Foto No. 139. Canales perimetrales en concreto

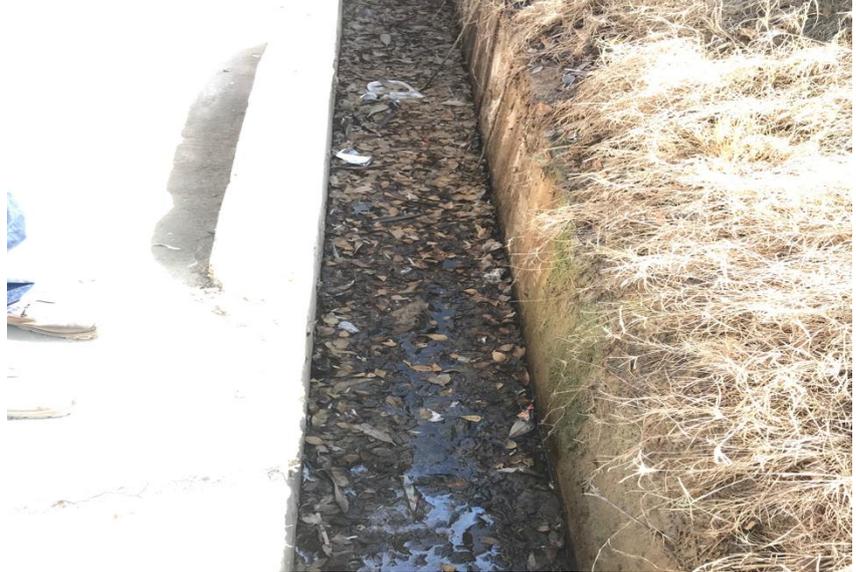
Se observó en canales perimetrales hojarasca y arenilla para lo cual se recomendaron labores de mantenimiento que fueron realizadas por la empresa el día de la visita.

No. 140. Canales perimetrales con arena y hojarasca

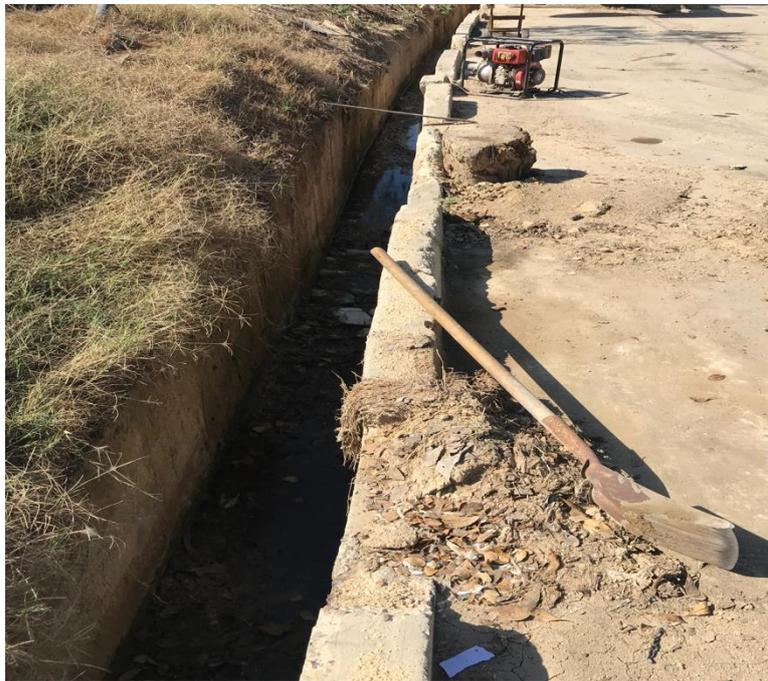
No. 141. Canales perimetrales con arena y hojarasca

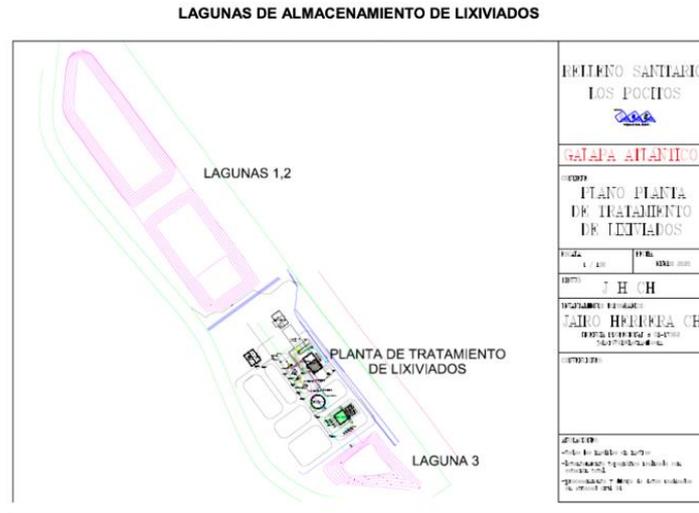
Imagen 45. Representación gráfica lagunas de almacenamiento de lixiviados y planta de tratamiento.

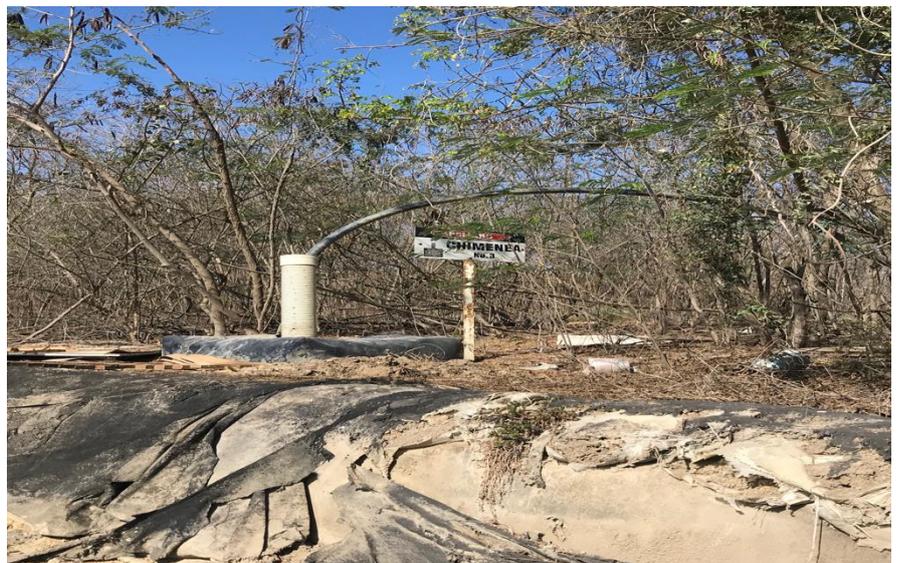
La empresa suscribió contrato para implementar proyecto de aprovechamiento de biogás para generación eléctrica.

Foto No. 142. Chimeneas para evacuación de biogás

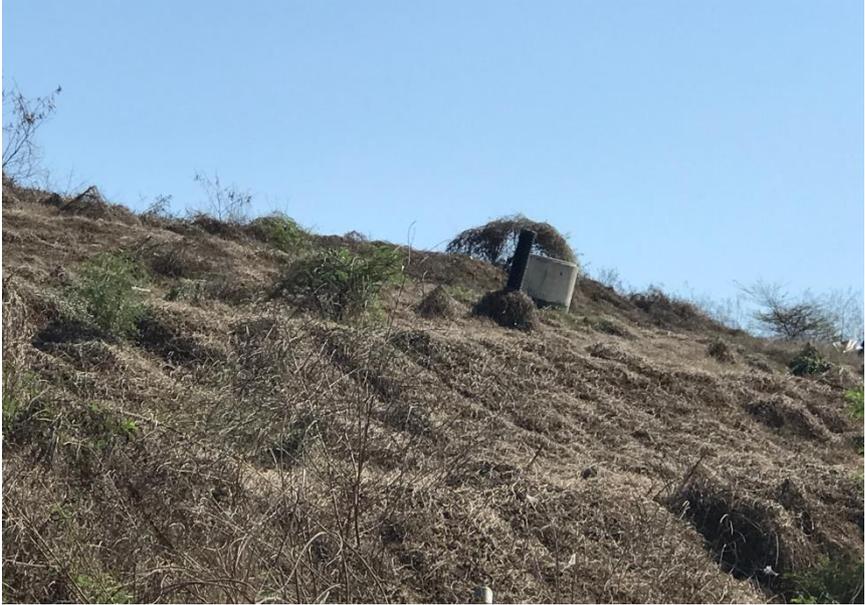
<p>Fuente: Visita Triple AAA abril 2023</p>
<p>¿El SDF cuenta con zonas clausuradas o en fase de cierre? Describir.</p>	<p>X</p>	<p>No hay zonas con cobertura final. Las zonas fuera de operación se encuentran con cobertura en material térreo.</p> <p>Foto No. 144. Zonas fuera de operación cobertura terrea</p>

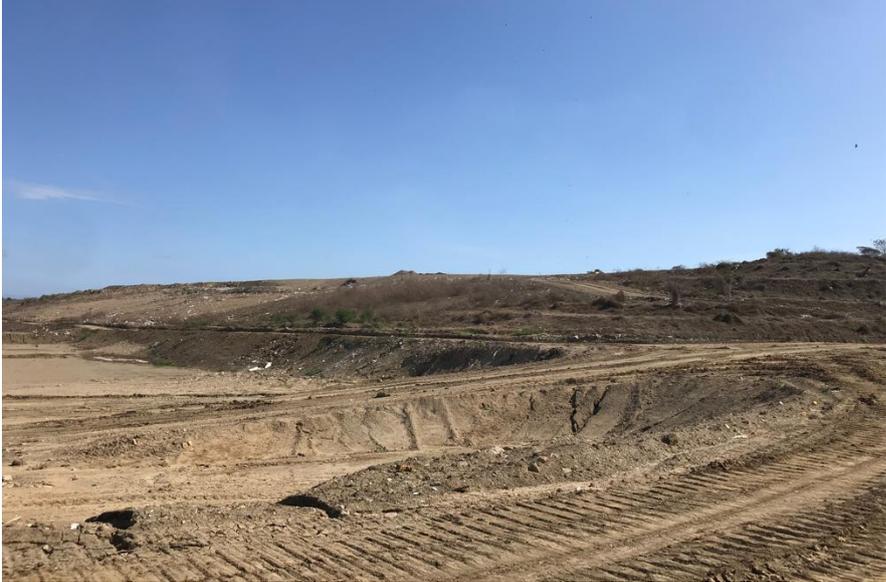
<p style="text-align: center;">Foto No. 145. Zonas fuera de operación cobertura terrea</p>

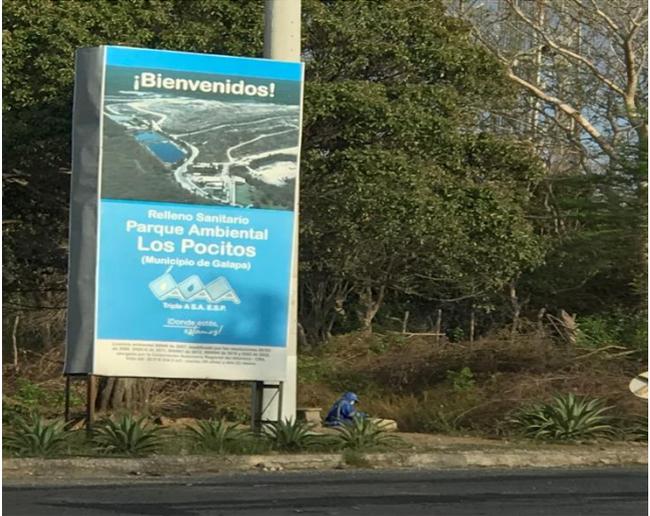
DESCRIPCIÓN	REGISTRO FOTOGRÁFICO Y OBSERVACIÓN
	<p>Foto No. 146. Valla informativa</p>

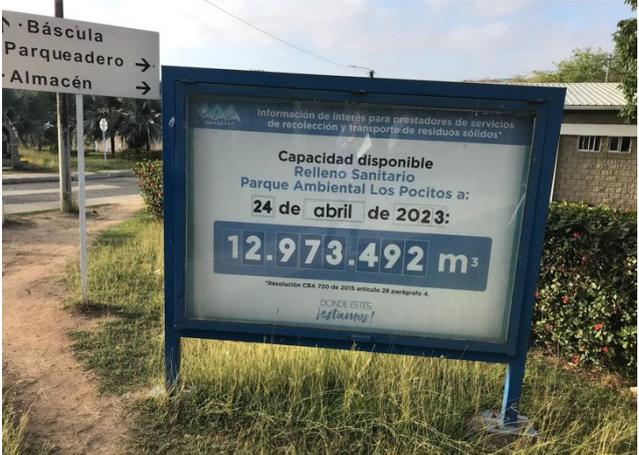
<p>Fuente: Visita Triple AAA abril 2023</p> <p>Foto No. 147. Publicación capacidad remanente</p>

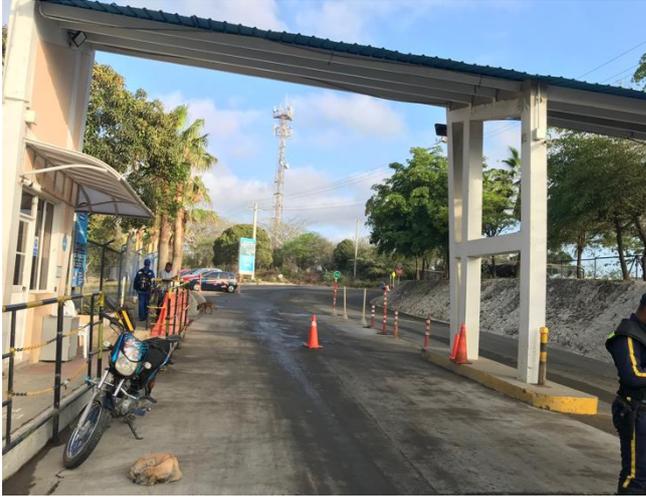
DESCRIPCIÓN	REGISTRO FOTOGRÁFICO Y OBSERVACIÓN
	<p>Foto No. 148. Punto de control de acceso</p>

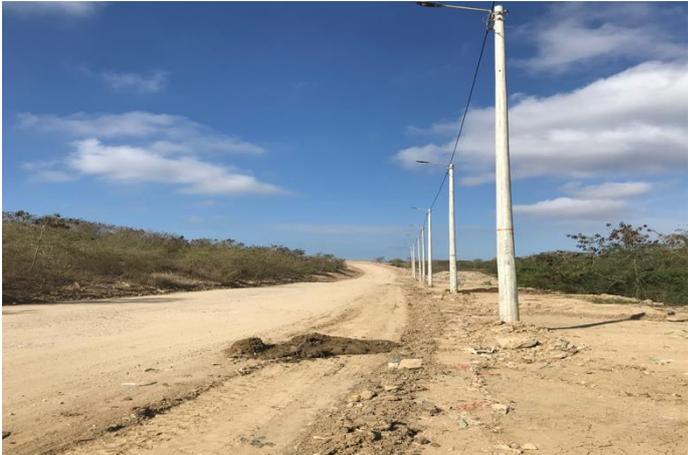
<p>Fuente: Visita Triple AAA abril 2023</p>
<p><i>Bascula de pesaje: Que garantice el registro de toneladas de ingreso al relleno sanitario.</i></p>	<p>Cuenta con báscula electrónica de 80 toneladas.</p>
<p><i>Caseta de registro: Que garantice el registro, control y sistematización de los datos de entrada y salida de cada uno de los vehículos que ingresen al sitio.</i></p>	<p>Se observó que se cuenta con una caseta de pesaje, en la cual se realiza el pesaje a la entrada y a la salida de los vehículos y se emite un ticket a la salida de estos. Para sistematizar los datos y para lectura e identificación automática del vehículo se utiliza el software Geoportal.</p>
<p><i>Vías internas: Que garanticen el acceso y circulación de los vehículos en el sitio de disposición final.</i></p>	<p>Las vías internas se encontraban conformadas con material terreo, vehículos compactadores sin problemas de circulación. Las vías internas permiten el acceso hasta el frente de trabajo.</p> <p>Foto No. 149. Vías internas</p>
