1. Identificador del prestador

1.1. Nombre o razón social:	SOCIEDAD DE ACUEDUCTO, ALCANTARILLADO Y ASEO DE BARRANQUILLA S.A. E.S.P.																							
1.2. NIT:	800135913-1																							
1.3. ID (SUI – RUPS):	82																							
1.4. Servicio público domiciliario (SPD) prestado objeto de la vigilancia o inspección:	ASEO																							
1.5. Actividad del SPD objeto de la vigilancia o inspección:	Recolección y transporte de residuos no aprovechables, barrido y limpieza de vías y áreas públicas, disposición final.																							
1.6. Fecha de inicio de operación en la actividad a vigilar o inspeccionar:

2. Identificación de la acción de vigilancia e inspección realizada

2.1. Año del programa al que pertenece la acción:	2023
2.2. Clase acción:	Vigilancia __ Inspección <u>X</u>
2.3. Motivo de la acción:	Especial __ detallada <u>X</u> concreta __
2.4. Origen causal de la acción:	Clasificación de nivel de riesgo __ Perfilamiento de riesgo __ Evaluación de Gestión y Resultados <u>X</u> Monitoreo de planes __ Denuncia ciudadana (Petición de interés general) __ Otros ¿cuál? _____
2.5. Ubicaciones físicas o virtuales objeto de la acción:	Sede administrati

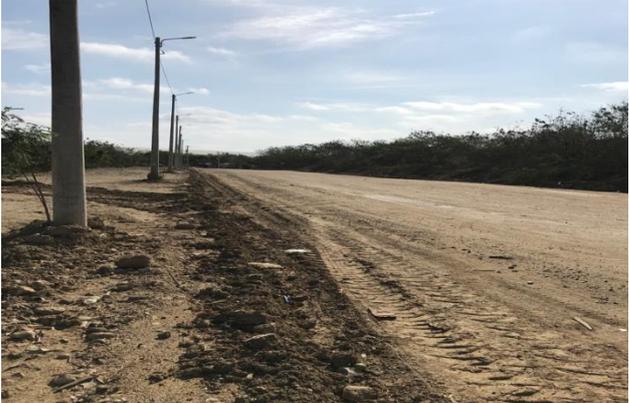
DESCRIPCIÓN	REGISTRO FOTOGRÁFICO Y OBSERVACIÓN
	<p>Foto No. 150. Vías internas</p>

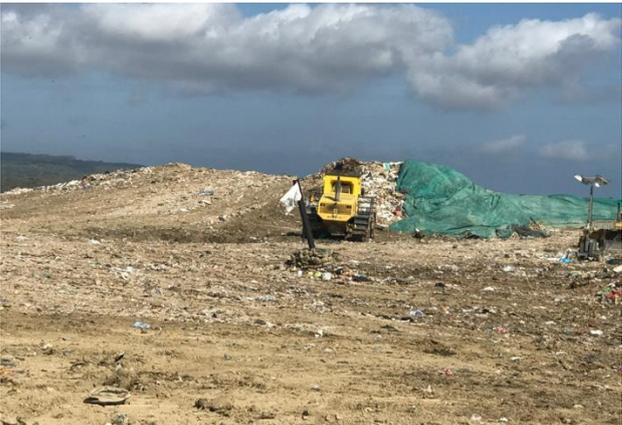
<p>Fuente: Visita Triple AAA abril 2023</p> <p>Foto No. 151. Vías internas</p>

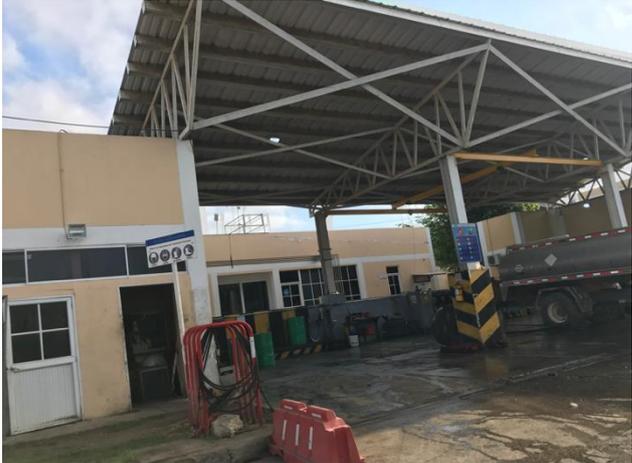
<p>Fuente: Visita Triple AAA abril 2023</p>
<p>Áreas Administrativas y Dotaciones de Servicio: <i>Que garantice las instalaciones requeridas para el personal administrativo, operativo y visitantes.</i></p>	<p>El relleno cuenta con áreas administrativas y oficinas. Cuenta con provisión de servicios públicos.</p> <p>Foto No. 151. Instalaciones administrativas</p>

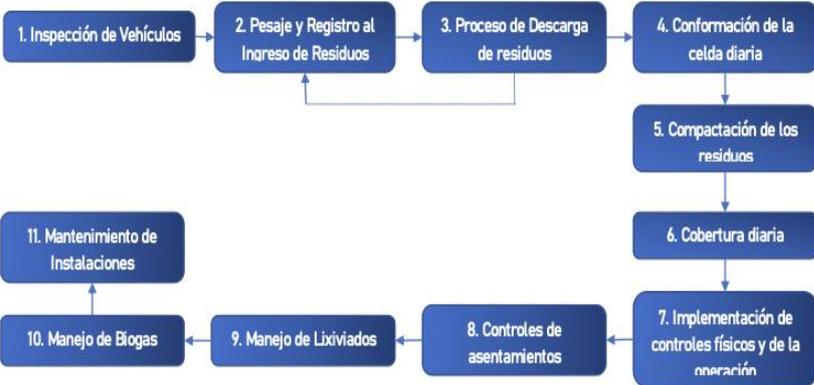
ASPECTO	OBSERVACIÓN
	<p>La lista de residuos no autorizados se actualiza conforme se amplíe el portafolio de prestación de servicios y se obtengan las autorizaciones ambientales correspondientes. Una vez actualizado el listado de residuos aptos para disposición final, se socializa con el personal responsable (supervisores de disposición final, personal de vigilancia, operarios de báscula y oficiales de celda), para una mejor comprensión de qué tipo de residuos no pueden ingresar al sitio.</p>
<p>4. Procesos y procedimientos de operación</p>	<p>Se describen procesos y procedimientos de la operación.</p> <p align="center">Imagen 46. Diagrama de proceso de disposición final</p>

<pre> graph TD 1[1. Inspección de Vehículos] --> 2[2. Pesaje y Registro al Ingreso de Residuos] 2 --> 3[3. Proceso de Descarga de residuos] 3 --> 4[4. Conformación de la celda diaria] 4 --> 5[5. Compactación de los residuos] 5 --> 6[6. Cobertura diaria] 6 --> 7[7. Implementación de controles físicos y de la generación] 7 --> 8[8. Controles de asentamientos] 8 --> 9[9. Manejo de Lixiviados] 9 --> 10[10. Manejo de Biogás] 10 --> 11[11. Mantenimiento de Instalaciones] 11 --> 2 </pre> <p align="center">Diagrama 1. Flujograma proceso de disposición de residuos</p> <p align="center">Fuente: Manual operativo Los Pocitos</p>

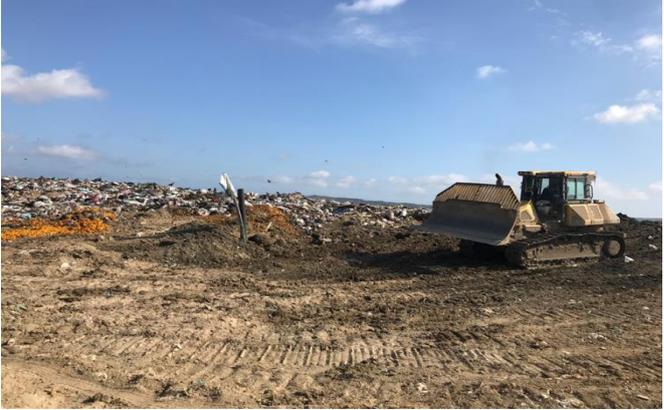
<p>7. Celda diaria. Los residuos sólidos deberán disponerse conforme al diseño y al Reglamento Operativo</p>	<p>Se realizó esparcimiento de residuos con buldócer y compactación con compactadora. Se verificó la maquinaria en operación.</p> <p style="text-align: center;">Foto No. 153. Conformación de celda diaria</p>

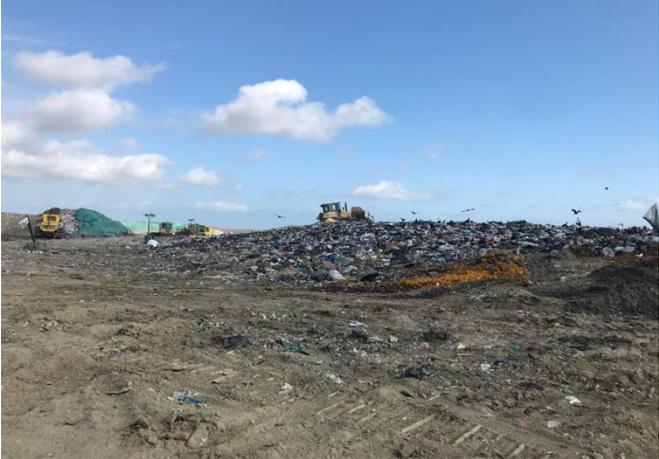
<p>Fuente: Visita Triple AAA abril 2023</p> <p>Foto No. 154. Conformación de celda diaria</p>

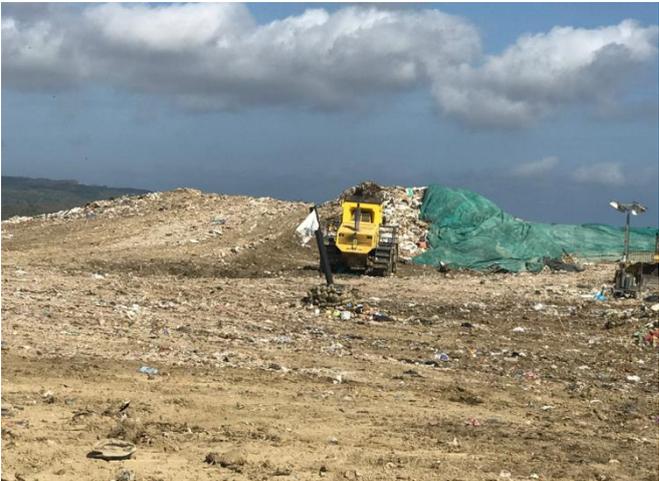
<p>Fuente: Visita Triple AAA abril 2023</p> <p>Foto No. 155. Conformación de celda diaria</p>

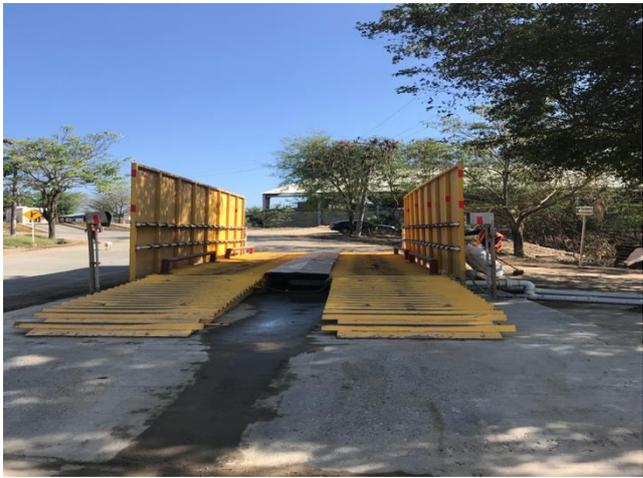
CRITERIOS OPERACIONALES	OBSERVACIONES
<p>8. Aplicación de Coberturas. Las coberturas diarias, intermedia y final se realizarán acorde con lo definido en el Reglamento Operativo y las especificaciones técnicas del diseño</p>	<p>Se realizó cobertura diaria con geosintético negro verde. Las coberturas intermedias y finales se realizaban con material térreo. A la fecha de la visita el prestador informó que no hay zonas con cobertura final, por lo que todo se encontraba en cobertura diaria e intermedia para los cuales se utiliza material térreo y material sintético negro – verde. Ver foto No. 155.</p>
<p>9. Limpieza de ruedas. El relleno sanitario deberá contar con procesos de limpieza de ruedas.</p>	<p>El relleno sanitario tenía una estructura de limpieza de ruedas.</p> <p style="text-align: center;">Foto No. 156. Sitio de limpieza de ruedas</p>

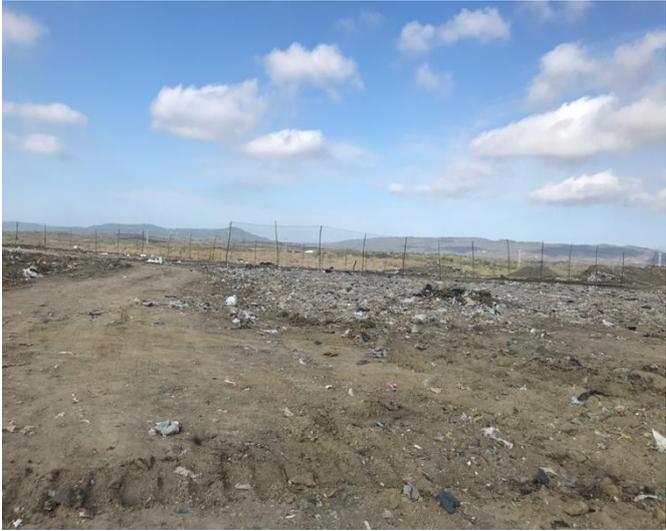
<p>10. Protección contra dispersión. En sitios donde la velocidad del viento potencie la dispersión de los residuos sólidos por fuera de la zona de disposición final se deberá colocar un sistema de pantallas, lo más cerca posible del frente de operación.</p>	<p>El sitio tenía malla para protección contra la dispersión de residuos.</p> <p style="text-align: center;">Foto No. 157. Instalación malla para evitar dispersión de residuos</p>

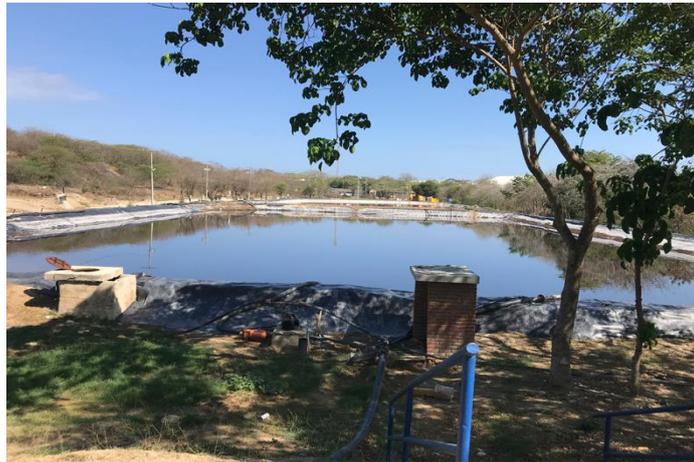
Foto No. 158. Laguna almacenamiento lixiviados.

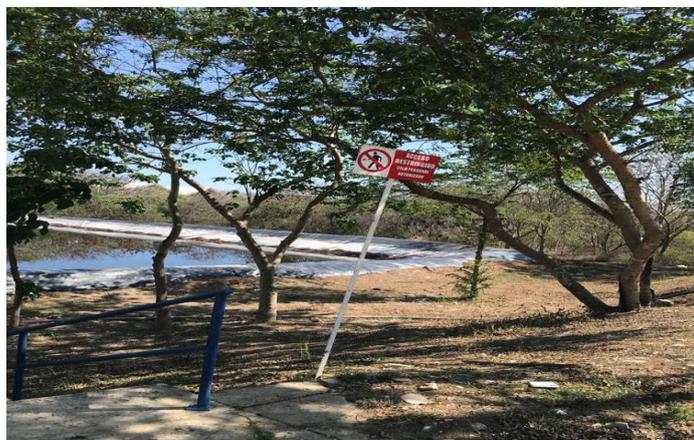
Foto No. 159. Laguna almacenamiento lixiviados.

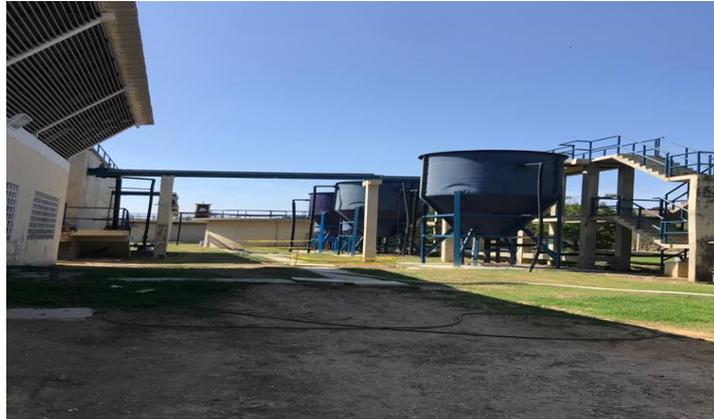
Foto No.160 Tren de tratamiento físico – químico

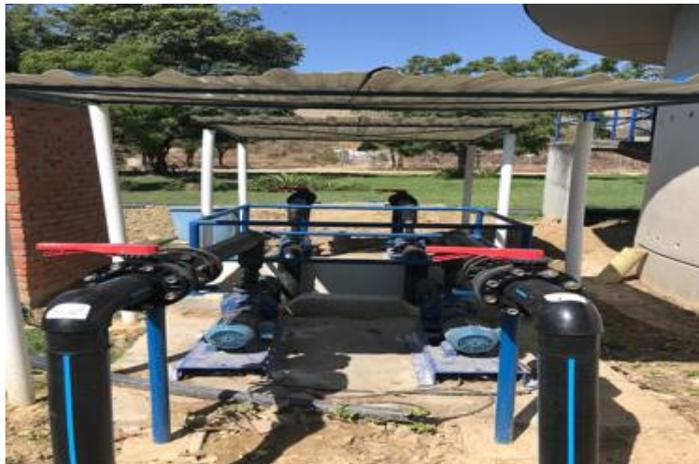
Foto No.161 Tren de tratamiento físico – químico

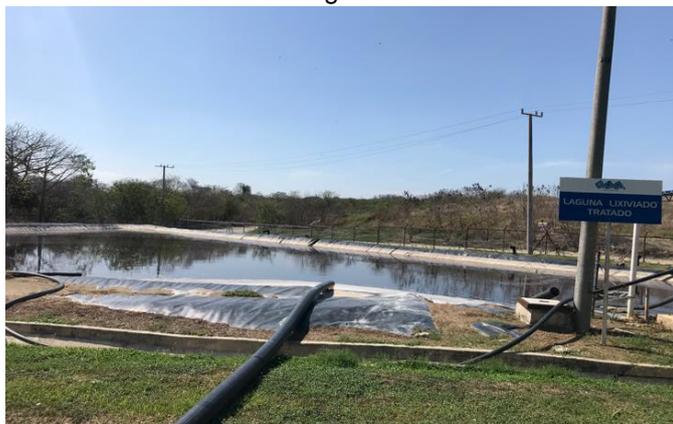
Foto No.162 Laguna lixiviado tratado

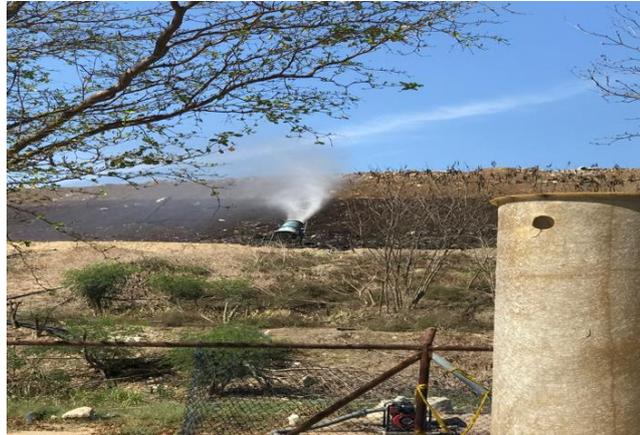
Foto No.163 Aspersión de residuos para evaporación

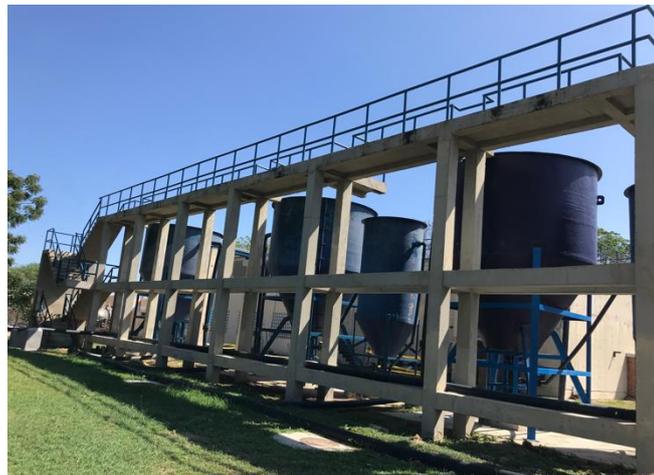
Foto No.164 Equipamientos para tren de tratamiento físico químico

No se generan observaciones relacionadas con los criterios de operación en el análisis de las evidencias tomadas en campo durante la visita versus la reglamentación establecida en el Decreto y Resolución reglamentarias.
