1 IDENTIFICADOR DEL PRESTADOR

- 1.1 Nombre o razón social:** EMPRESAS PÚBLICAS EL HOBBO SOCIEDAD ANÓNIMA EMPRESA DE SERVICIOS PÚBLICOS (EMUSERHOBBO S.A. E.S.P.)
- 1.2 Nit:** 900189880-1

2 IDENTIFICACIÓN DE LA ACCIÓN DE VIGILANCIA E INSPECCIÓN REALIZADA

Este documento muestra de manera integral el estado de la prestación de los servicios públicos de acueducto y alcantarillado con base en la reglamentación de los servicios públicos y la regulación económica vigente de la empresa EMUSERHOBO S.A. E.S.P. ubicada en el municipio de Hobo, Huila.

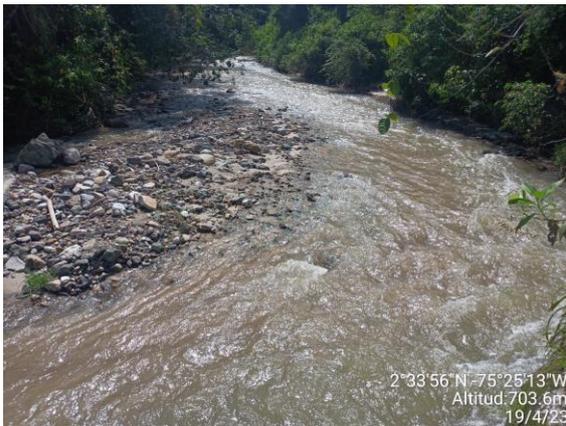
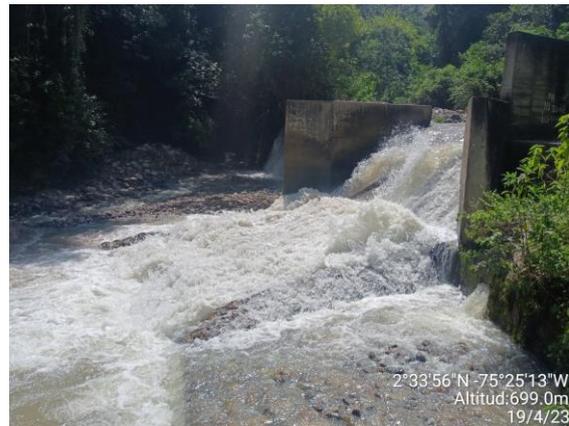
Imagen 6. Fuente hídrica superficial EMUSERHOBO S.A. E.S.P.

Ninguna de las estructuras relacionadas en la tabla anterior cuenta con equipos o medios para la medición de los volúmenes de agua captados, así como, cerramiento perimetral que impida el acceso de animales y/o de personal ajeno al sistema.

Aguas arriba de la captación

Estructura de captación

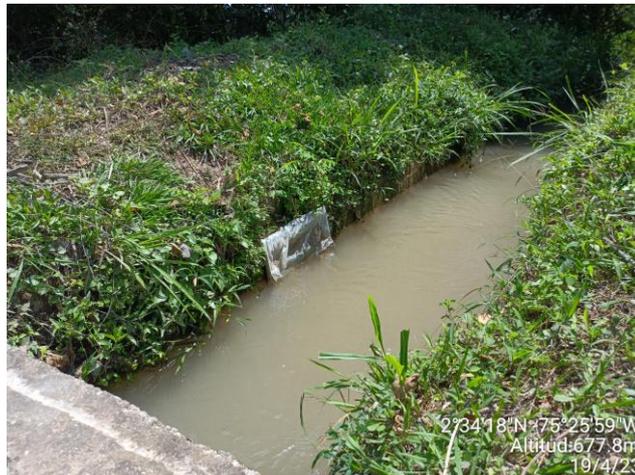
Imagen 7. Canal artificial y captación (tubería) contingente.

Al realizar la consulta de lo reportado al SUI en el formulario *Registro de Captaciones de Agua*, se encontró que el prestador reportó una estructura de captación denominada *Bocatoma Principal*, con NUCA 12307, con fechas de construcción e inicio de operaciones del 03/10/1980 y 12/12/1982 respectivamente, datos que coinciden con los entregados en la visita de inspección. No obstante, no se reporta la tubería de captación ubicada en el canal artificial de la citada fuente.

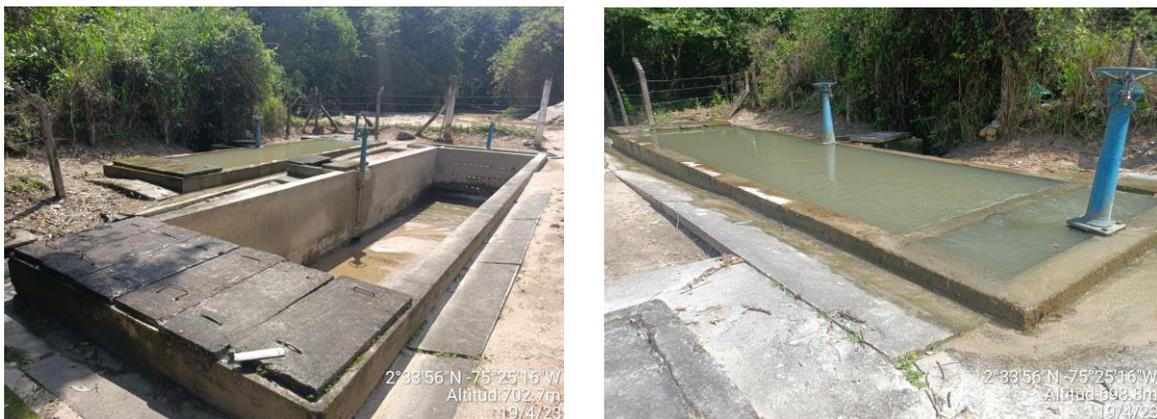
Imagen 8. Desarenadores en operación (derecha) y mantenimiento (izq. inferior) de EMUSERHOBO S.A. E.S.P.

Por otra parte, se evidenciaron dos (2) líneas de aducción (principal y alterna). La primera se deriva de los desarenadores descritos anteriormente y la otra del canal artificial de la Quebrada El Hobo detallado previamente.

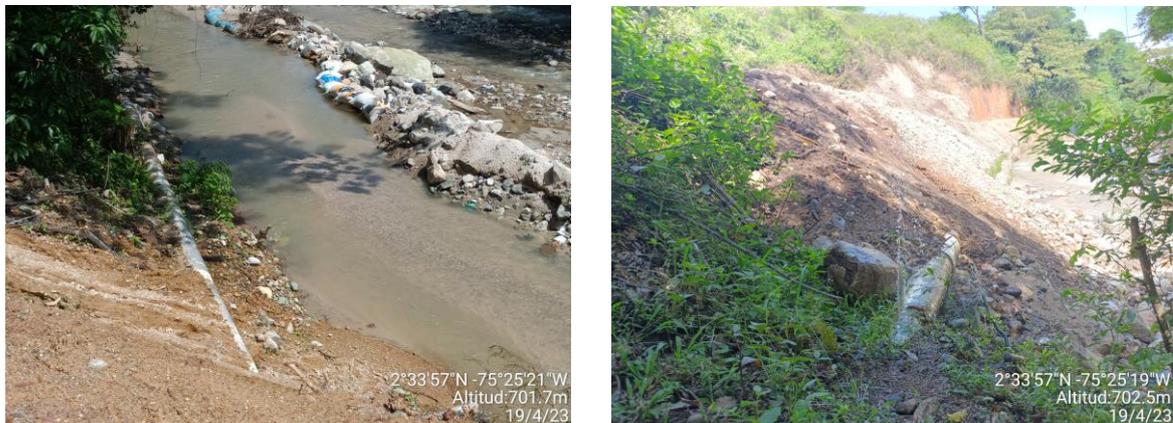
Imagen 9. Línea de aducción principal

Al realizar la consulta de lo reportado al SUI en el formulario *Registro de Aducciones de Agua*, se encontró que coincide con lo entregado por el prestador en la visita de inspección para la línea de aducción principal, datos que se presentan en la siguiente tabla, sin embargo, el prestador no reportó información de la línea de aducción alterna.

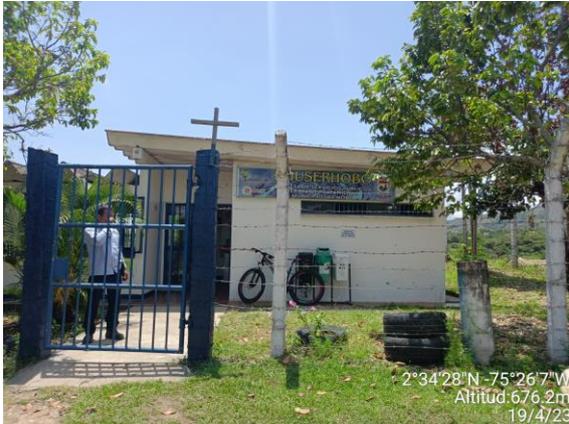
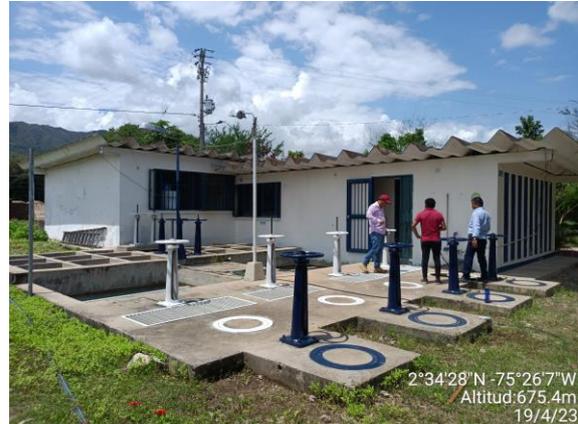
Imagen 10. PTAP y canal de entrada EMUSERHOBO S.A. E.S.P.

El prestador cuenta con una PTAP construida y puesta en operación en el año 2000, con un caudal de diseño e instalado de 25 l/s provista por cerramiento perimetral, canal de entrada, regleta para medición de caudales y canaleta Parshall con garganta de 6", donde se lleva a cabo la mezcla del hidroxiclورو de aluminio o sulfato de aluminio cuando aplique. Desde este punto el agua pasa a dos (2) módulos de floculación y sedimentación de sólidos, los cuales cuentan con una válvula inferior que permite la depuración de los lodos producidos. Los lodos son depurados una vez por día y la frecuencia varía en función del comportamiento del parámetro de la turbiedad con la que ingrese el agua cruda a la PTAP. Las aguas del proceso y los lodos se descargan directamente a la Quebrada El Hobo. No se presentaron documentos respecto al permiso de vertimientos o pronunciamiento sobre el particular por parte de la CAM.

Vista externa de la PTAP.

Vista interna de la PTAP.

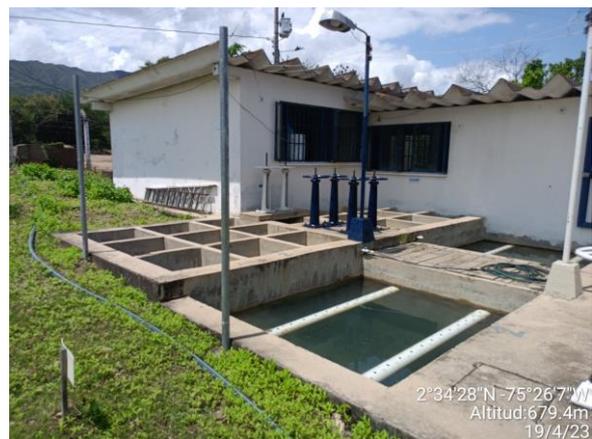
Canal de entrada, adición de coagulante y floculadores

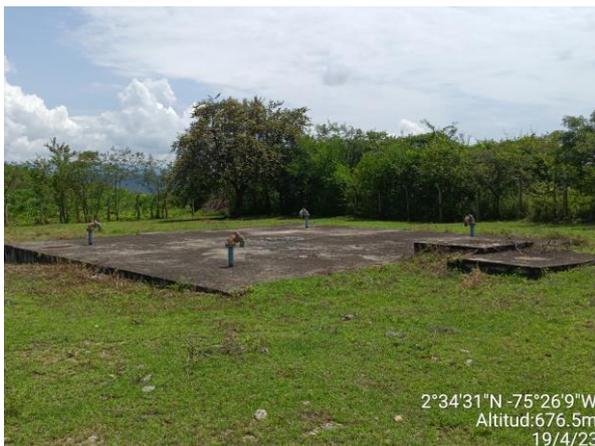
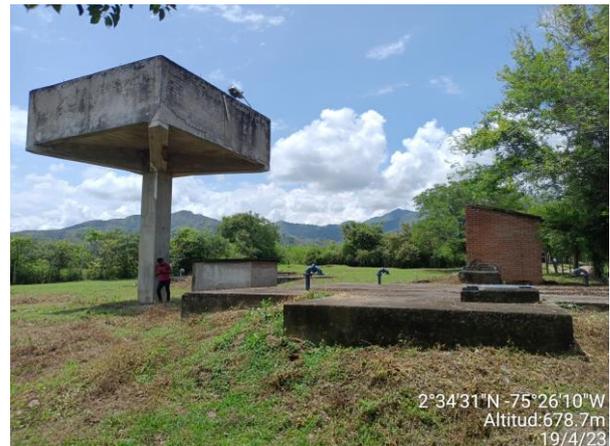
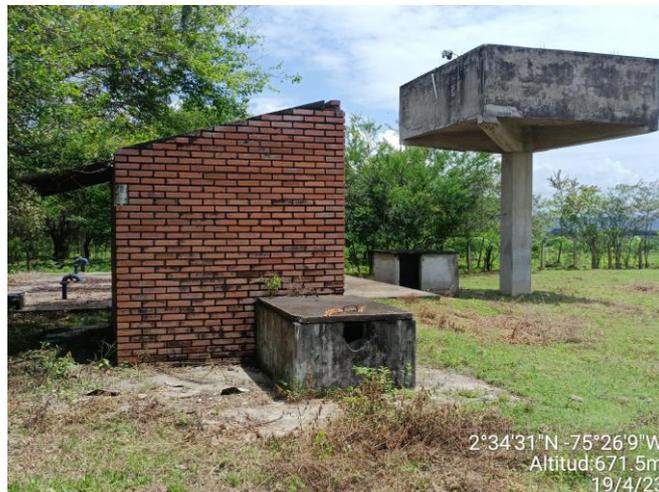
Imagen 11. Tanques de almacenamiento semienterrado, elevado y cuarto de máquinas (no operativos)

Durante la visita el prestador informó que el lavado de los tanques de almacenamiento de agua tratada se realiza cada 2 meses, mientras que se lava uno, el otro está en operación. El tiempo estimado de lavado y desinfección (con hipoclorito de sodio) es de 2 a 3 horas aproximadamente. Durante el recorrido, el prestador presentó registro fotográfico del desarrollo de estas actividades.

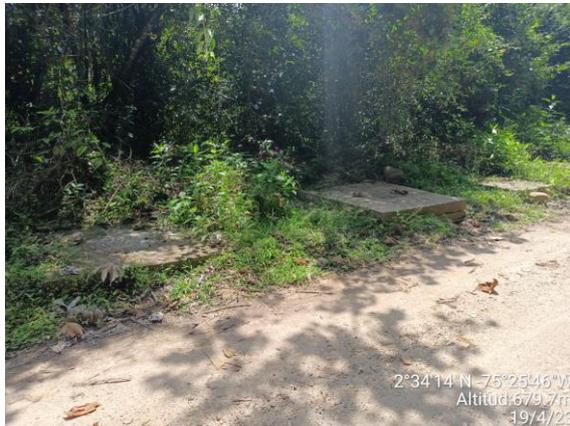
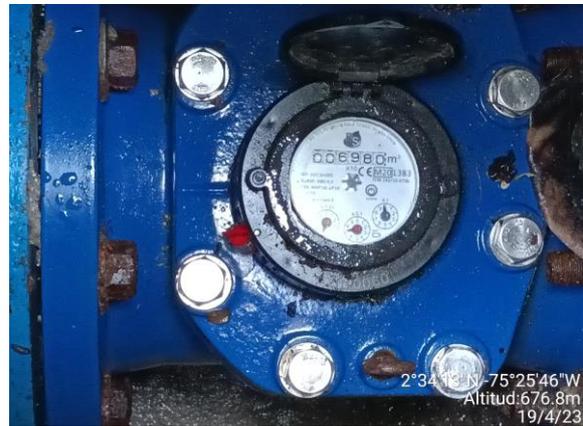
Imagen 12. Estructura que contiene el macro medidor (no operativo) de la línea de aducción principal

- **Un (1) macro medidor en la línea de aducción:** inoperativo desde hace 15 días (previos a la fecha en la que se realizó la visita de inspección). Se está a la espera de la revisión, adquisición de partes por parte del proveedor, o en su defecto, compra de uno nuevo, situaciones que puede demorar cerca de 2 meses mientras se consiguen los recursos económicos.

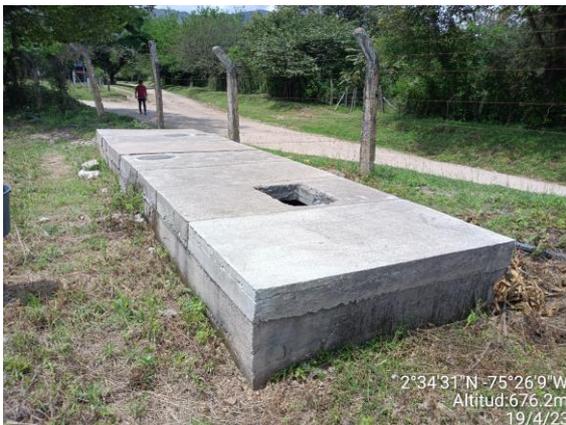
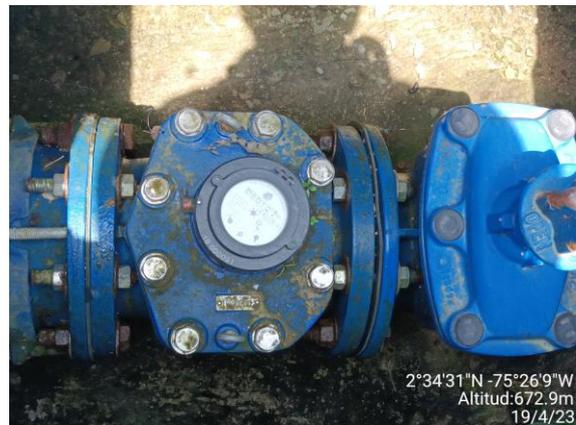
Imagen 13. Estructura que tiene el macro medidor al ingreso de los tanques de almacenamiento semienterrados de agua tratada

- **Un (1) macro medidor en la línea de entrada de los dos tanques de almacenamiento semienterrados:** en estado operativo. Contabiliza el agua que sale de la PTAP antes de su distribución e ingreso a los 2 tanques referidos (tanque No. 1 “antiguo” y tanque No. 2 “nuevo”).

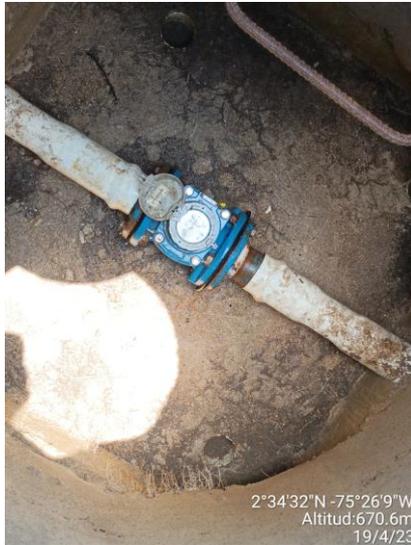
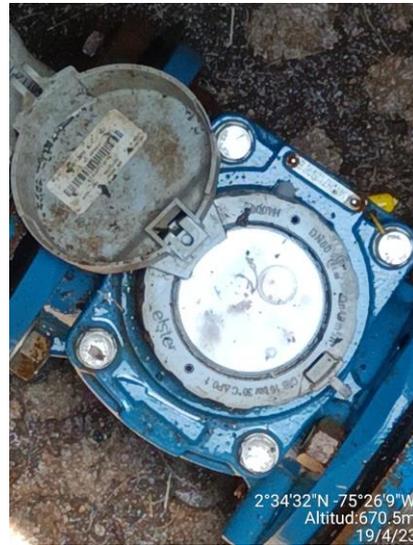
Imagen 14. Macro medidores a la salida de los dos tanques semienterrados de almacenamiento de agua tratada.

- **Dos (2) macro medidores, cada uno instalado en la salida de los tanques de almacenamiento semienterrados:** en estado operativo, sin embargo, no miden la totalidad del agua tratada producida, pues se instalaron en la tubería de by pass y no en la principal, por lo que no se contabiliza la totalidad del agua tratada que sale de estas estructuras, situación que no permitiría conocer el comportamiento real del agua tratada enviada a la red de distribución y por ende, la gestión de las pérdidas técnicas.

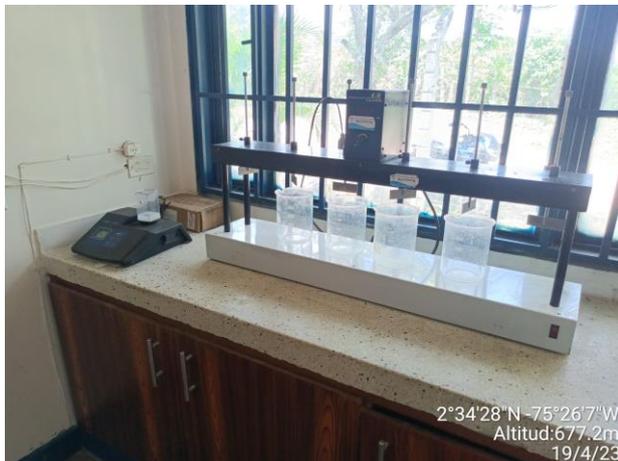
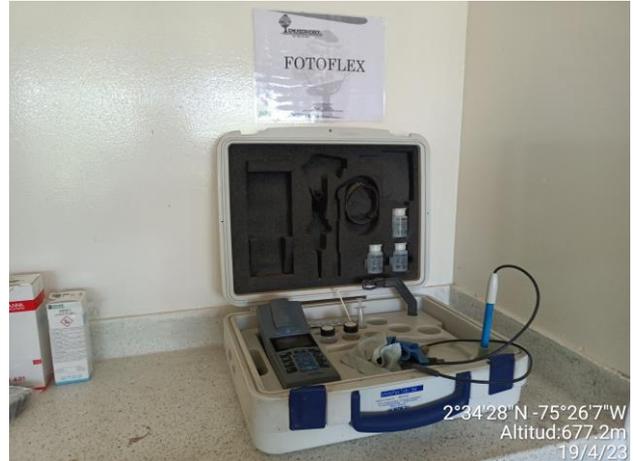
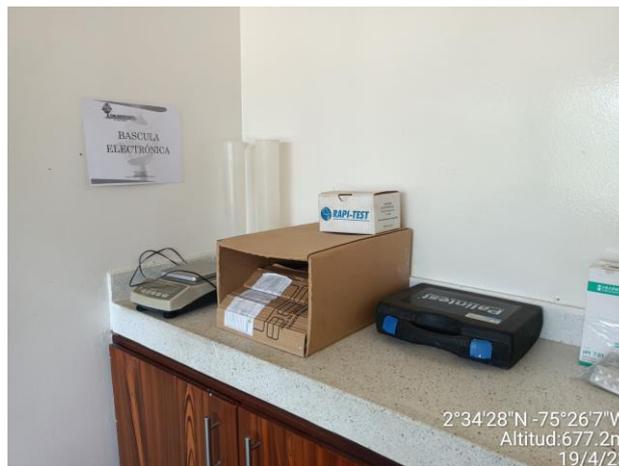
Imagen 15. Equipo de jarras, photo flex, báscula electrónica.

En la visita el prestador no presentó soportes de los mantenimientos realizados ni los certificados de calibración de los equipos referidos. Se tomaron mediciones de varios parámetros al agua cruda (canal de entrada de la PTAP) y tratada (grifo de agua del laboratorio de la PTAP), cuya información se presenta en la siguiente tabla:

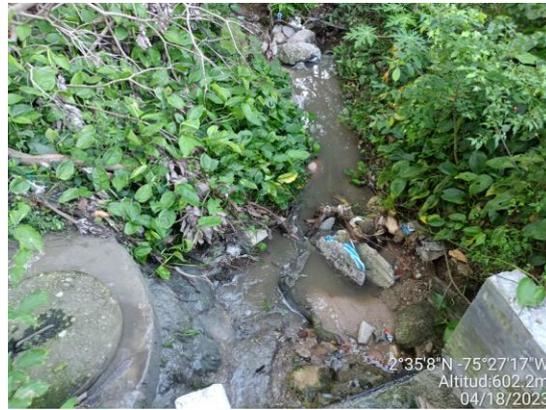
Imagen 23. Rebosamiento de aguas residuales en pozo de inspección y descole del sistema de alcantarillado combinado.

Por otra parte, al revisar una estructura de disipación de energía ubicada en el descole de la tubería de aguas lluvias, se identificó un pozo de inspección del sistema de alcantarillado combinado que presentaba rebosamiento de aguas residuales las cuales descargaban a la quebrada acequia. La empresa informó que realizaría la limpieza y destaponamiento del pozo y remitiría los soportes de la actividad, con el fin de que las aguas residuales se conduzcan al sistema de tratamiento lagunar del municipio.

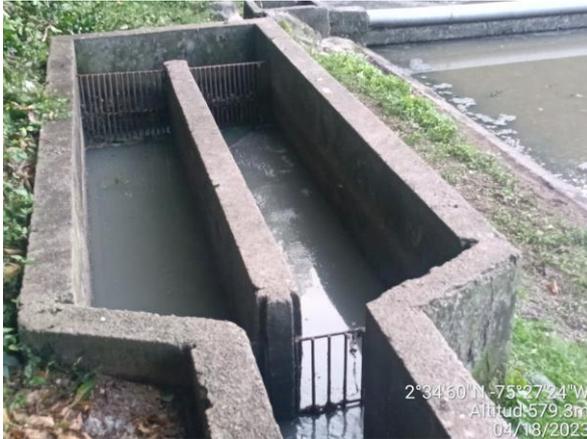
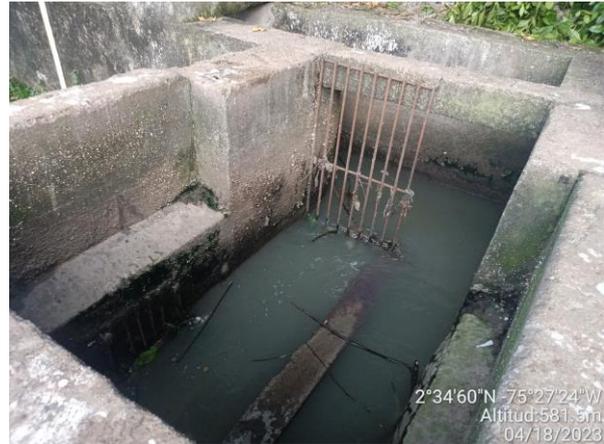
Imagen 24. STAR municipal (Lagunas de oxidación)

Adicionalmente, cuenta con rejillas de cribado las cuales presentan deterioro y no cumplen totalmente la función de retención de material grueso y fino. La canaleta Parshall no tiene regleta de medición de los caudales de ingreso. Se tiene un área de secado de lodos cubierta. La cuarta laguna tiene un desagüe adicional no incluido en los diseños originales, realizado para evacuar las aguas residuales a un canal en concreto que conduce a la fuente receptora de las aguas residuales tratadas (Quebrada El Hobito), sin embargo, dichas aguas residuales no pasan por todo el tren de tratamiento existente. Se informó que la situación se presenta debido a un taponamiento en la tubería de conexión entre las lagunas de oxidación, sin embargo, no se presentan soportes.

Canal de entrada, desarenadores, rejillas gruesas y finas deterioradas.

- El mantenimiento del STAR lagunar es deficiente, las estructuras presentan fugas de agua residual, las rejillas están rotas, hay presencia de lodos y material sobrenadante.

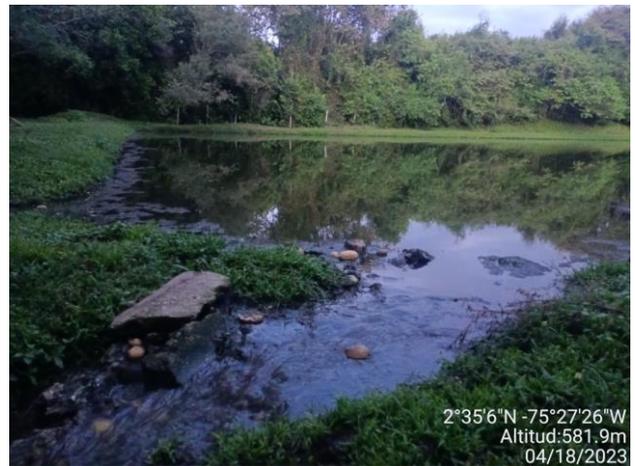
Vertimiento laguna de maduración facultativa 5 (Ruptura)

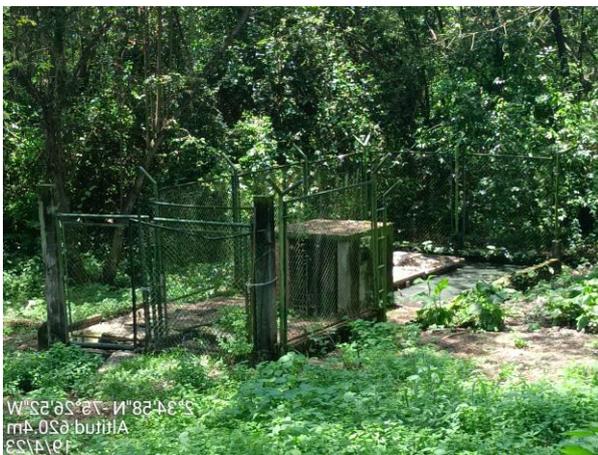
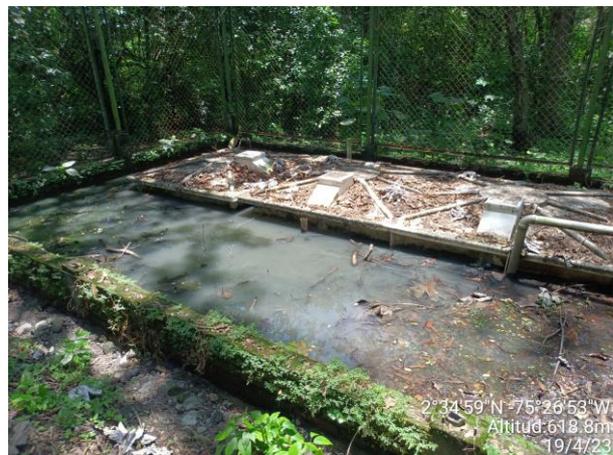
Imagen 25. PTAR Compacta “Pozo séptico”

El prestador presentó el manual de operación y mantenimiento de las lagunas de oxidación y del pozo séptico (PTAR Compacta) del año 2020, esta última no se encuentra en funcionamiento, sin embargo, no cuenta con dicho documento para las demás infraestructuras que componen el sistema de alcantarillado: recolección, transporte de residuos líquidos y disposición final. En la visita el prestador presentó registro de los daños del sistema de alcantarillado.
