1. IDENTIFICADOR DEL PRESTADOR

- 1.1. Nombre o razón social: EMPRESA DE SERVICIOS PÚBLICOS DE MANAURE BALCÓN DEL CESAR E.S.P. (ESPUMA E.S.P.)
- 1.2. NIT: 824003760 - 2
- 1.3. ID (SUI - RUPS): 985

2. IDENTIFICACIÓN DE LA ACCIÓN DE VIGILANCIA E INSPECCIÓN REALIZADA

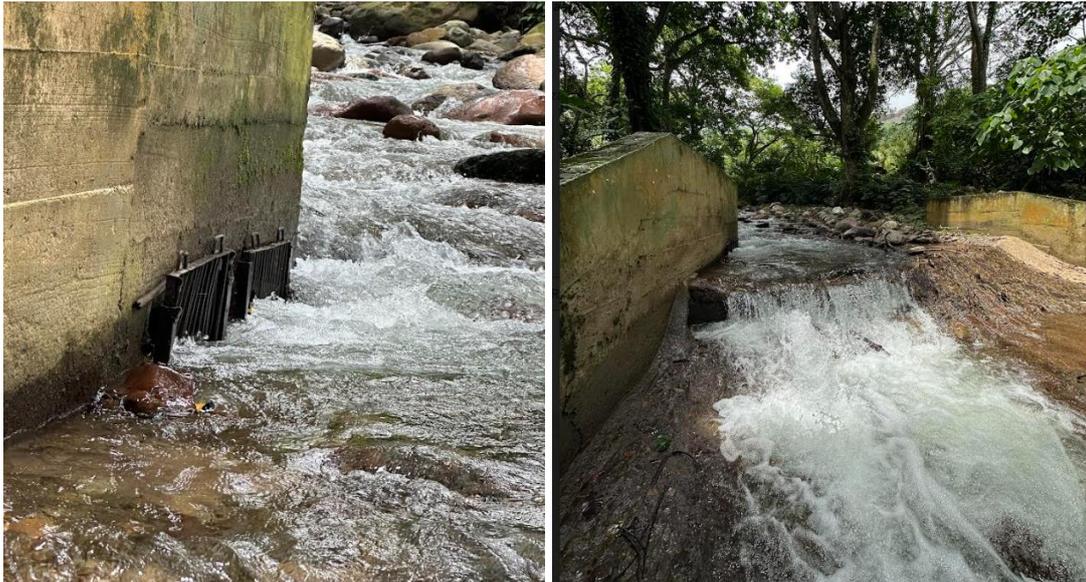
Imagen 4. Bocatoma lateral y de fondo sobre el río Manaure

La estructura relacionada en la tabla anterior no cuenta con equipos o medios para la medición de los volúmenes de agua captados, así como, cerramiento perimetral que impida el acceso de animales y de personal ajeno al sistema. Por lo anterior, se desconoce el caudal captado.

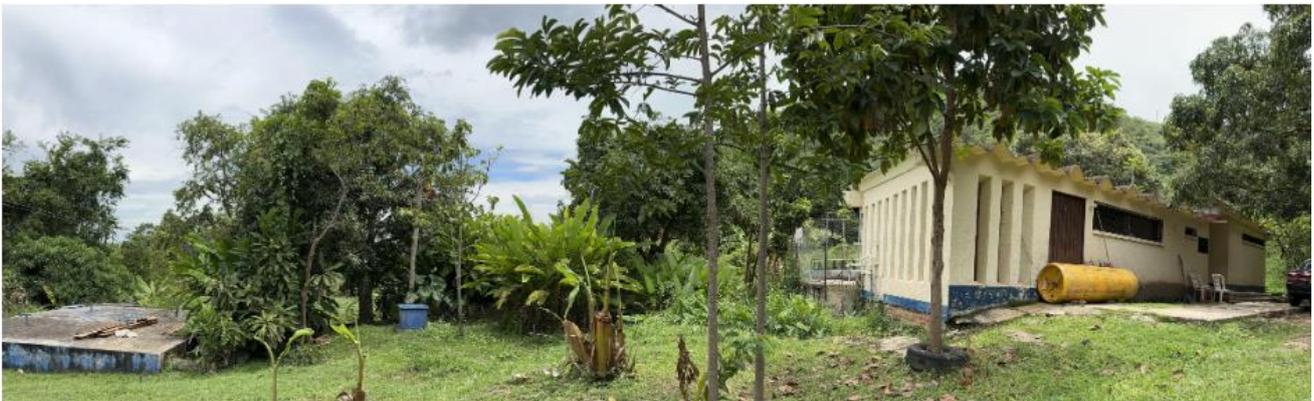
Imagen 7. PTAP municipio de Manaure Balcón del Cesar

A continuación, se describe técnicamente la operatividad de la planta mencionada:

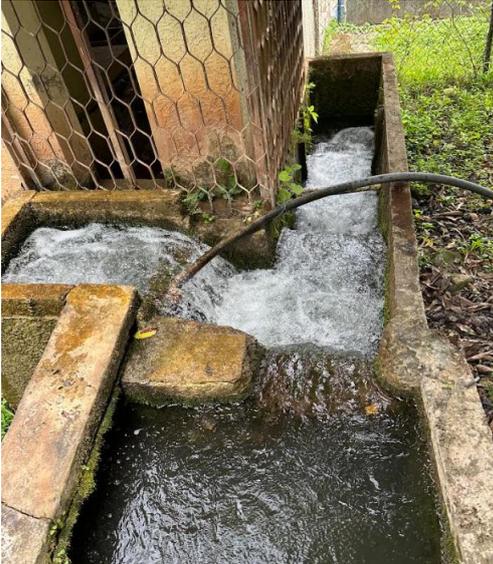
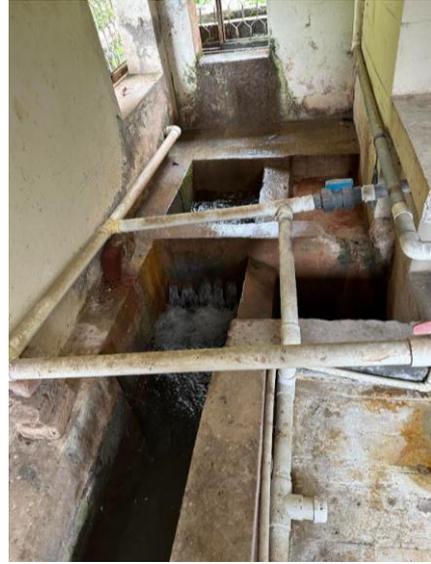
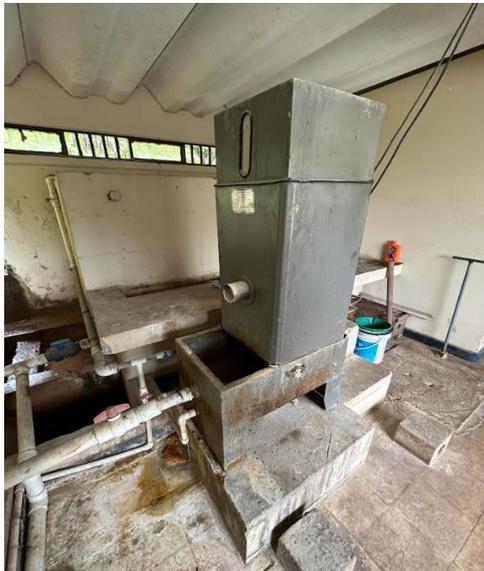
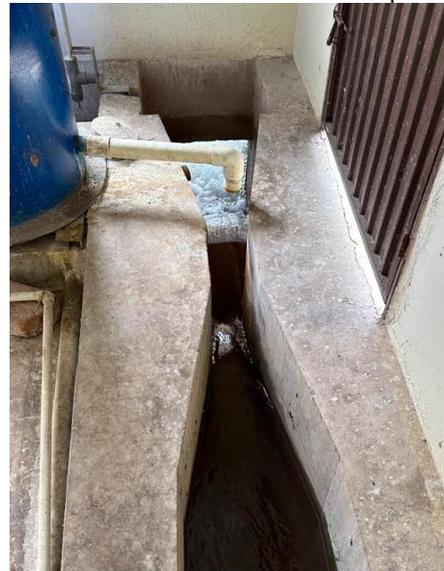
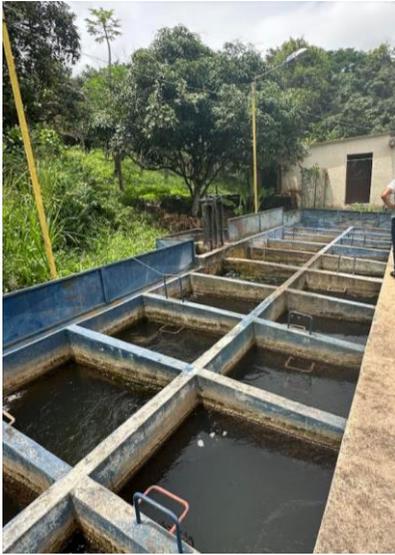
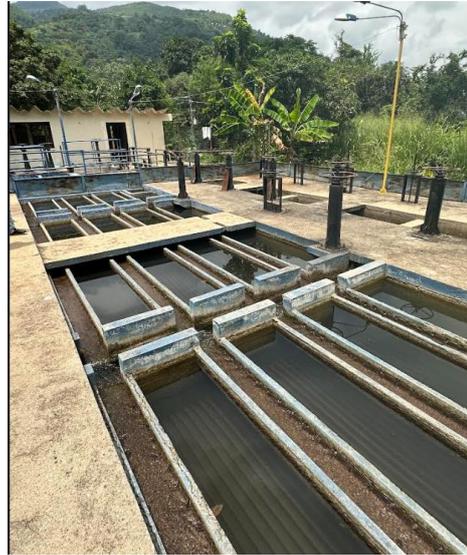
Imagen 8. Procesos en la PTAP, Manaure Balcón del Cesar

Canal de entrada a la PTAP

Dosificación sulfato de aluminato Tipo B

Dosificadores de sulfato

Canaleta Parshall

Floculadores Alabama

Sedimentadores

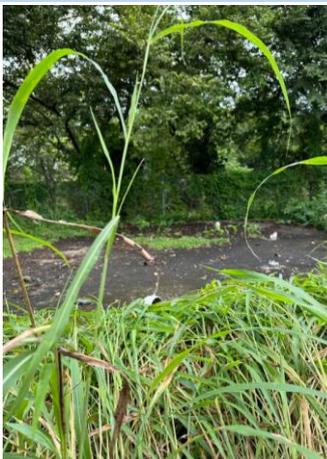
2	Las Marías	Tanque II	<p>No operativo. Se encuentra en mal estado. Vegetación crecida alrededor que dificultó verificar su estado. Salió de operación en junio de 2020 por su estado de deterioro.</p>	-

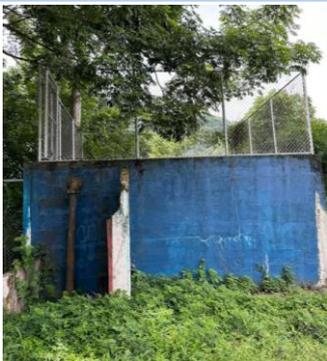
3	Colegio CDR	Tanque III	<p>No operativo. Se encuentra en mal estado. Salió de operación en el año 2020 dado que la empresa desvió la tubería de acueducto.</p>	-

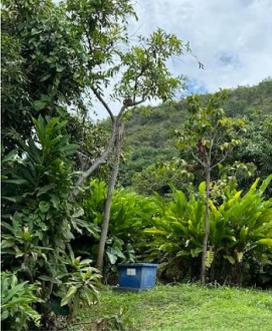
Código del punto	Ubicación	Observaciones	Registro fotográfico
0001	PTAP Coordenadas: 10° 23' 40" N - 73° 1' 4" W	No operativo

Como se observa en la anterior tabla, durante la visita de inspección se encontraron cinco (5) puntos de muestreo, de los cuales solo uno estaba operativo. Con esto, se encuentra que el prestador no cumple con lo establecido en el artículo 5 de la Resolución 811 de 2008, el cual indica:

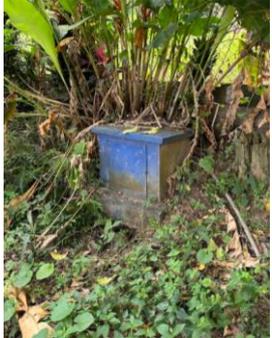
0002	Colindante a la PTAP Coordenadas: 10,393 N -73,0116 W	No operativo

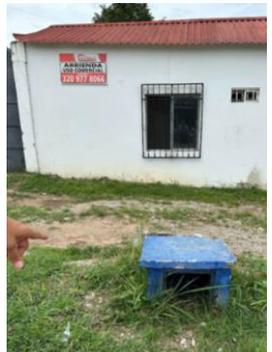
0004	Coordenadas: 10° 23' 24" N 73° 1' 59" W	No operativo

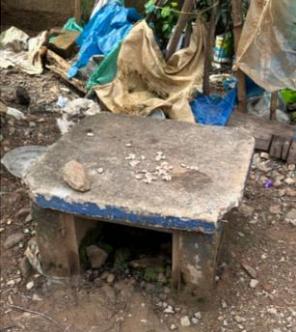
Código del punto	Ubicación	Observaciones	Registro fotográfico
0005	Coordenadas: 10,3853 N -73,0373 W	No operativo
