1.1 Nombre o razón social: CORPORACIÓN DE SERVICIOS DE AGUA POTABLE Y SANEAMIENTO BÁSICO DEL MUNICIPIO DE GÜEPSA DEPARTAMENTO DE SANTANDER CORPOGÜEPSA

1.4 Servicio Público Domiciliario (SPD) prestado objeto de la vigilancia o inspección: Acueducto y Alcantarillado.

1.5 Actividad del SPD objeto de la vigilancia o inspección: estado de la prestación de los servicios públicos domiciliarios de acueducto y alcantarillado en el área urbana del Municipio de Güepa, Departamento de Santander, con las siguientes actividades por servicio:

- Información recopilada durante la visita de inspección realizada los días 13, 14 y 15 de marzo de 2023, radicado 20234251063111 de 9 de marzo de 2023.
- Información remitida por el prestador a través de los radicados No. 20235290705082 del 20 de febrero y 20235291146352 del 23 de marzo de 2023.
- Información cargada por el prestador en el Sistema Único de Información (SUI).

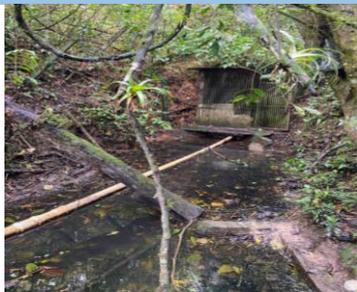
Captación	Localización	Características desarenador	Características aducción	Registro fotográfico
Las Delicias	5°59'36" N 73°36'35" W	No cuenta con desarenador.	Durante la visita se evidenció en estado operativo. Construida en tubería de PVC con diámetro de 4" y una longitud de 7 Km que transporta agua hacia la PTAP.

Dentro de la información remitida por el prestador, no se adjuntaron soportes documentales de la ejecución de obras de limpieza y mantenimiento a las infraestructuras relacionadas anteriormente para las vigencias 2021, 2022 y lo corrido del 2023.

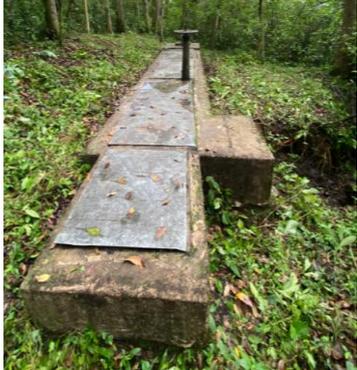
Captación	Localización	Características desarenador	Características aducción	Registro fotográfico
La Fuente	5°59'51" N 73°35'60" W	<p>Durante la visita se evidenció en estado operativo.</p> <p>Construido en concreto, de tipo convencional de flujo horizontal con 3 cámaras (entrada, sedimentación y salida).</p> <p>Construido durante el año 1972 aproximadamente.</p> <p>Cuenta con cerramiento perimetral.</p>	<p>Durante la visita se evidenció en estado operativo.</p> <p>Construida en tubería de PVC con diámetro de 4" y una longitud de 5 Km aproximadamente hasta el ingreso a la PTAP.</p> <p>Existe un punto en el que convergen las dos líneas de aducción pertenecientes a las captaciones Las Delicias y La Fuente, desde allí se transporta el agua hacia la entrada de la PTAP.</p>

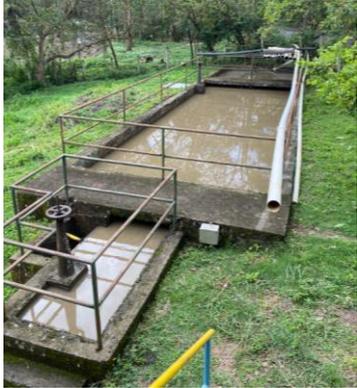
Río Suárez	6°0'20"N 73°35'11"W	<p>Durante la visita se evidenció en estado operativo.</p> <p>Construido en concreto de tipo convencional de flujo horizontal con 3 cámaras (entrada, sedimentación y salida).</p> <p>Construido en concreto durante el año 1985 aproximadamente.</p> <p>Está provisto por tubería PVC de 6" la cual conecta al sistema de bombeo Makariza.</p> <p>Cuenta con cerramiento perimetral.</p>	<p>Durante la visita se evidenció en estado operativo.</p> <p>Construida en tubería de hierro con diámetro de 10" que conecta al desarenador, el cual se localiza en el mismo predio donde se ubica la estación de bombeo denominada Makariza.</p>

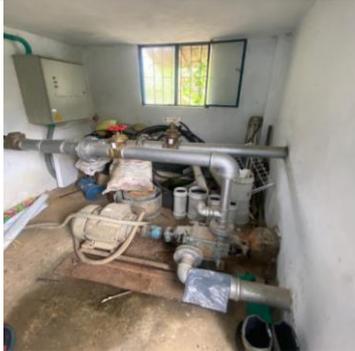
No. Estación de bombeo	Nombre estación de bombeo	Localización	Características	Registro fotográfico
1	PTAP	6°1'13" N 73°34'38" W	Bomba tipo lapicero con 48 HP de potencia, la cual opera en promedio dos horas por día, se utiliza para bombear el agua tratada desde un tanque semienterrado de agua tratada hacia el tanque denominado "La Loma", desde donde se distribuye el líquido por gravedad al área rural del municipio.

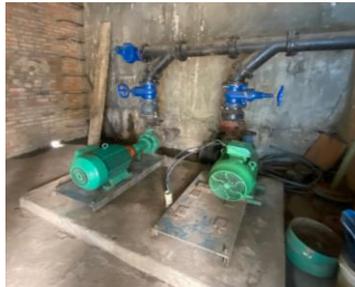
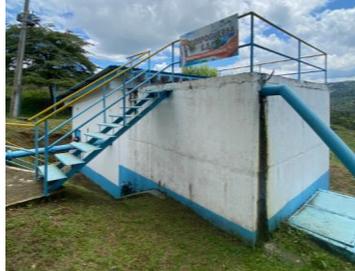
2	La Portada	6°1'2" N 73°34'56" W	Durante la visita se evidenció en estado operativo. Posee un tanque de almacenamiento con capacidad de 20 m ³ , dos bombas centrifugas con 60 HP de potencia cada una, se utiliza para bombear el agua cruda proveniente de la estación de bombeo Makariza hacia la entrada de la PTAP, el sistema opera por 6 horas diarias en promedio.

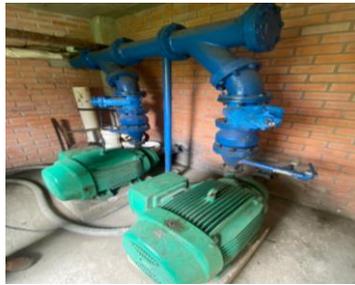
3	Makariza	6°6'20"N 73°35'11"W	Durante la visita se evidenció en estado operativo. Posee dos bombas centrifugas con 60 HP de potencia cada una, se utiliza para bombear el agua cruda proveniente de la bocatoma del Río Suárez hacia la estación de bombeo La Portada, opera por 6 horas diarias en promedio.

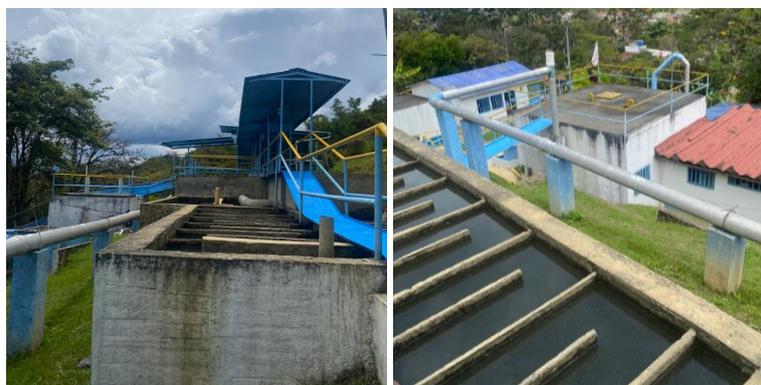
Imagen 6. PTAP CORPOGÜEPSA

Por otra parte, el prestador cuenta con una zona de almacenamiento y dosificación de productos químicos (sulfato de aluminio como coagulante, cloro gaseoso como desinfectante y soda cáustica como regulador de pH).

De acuerdo con lo manifestado por el prestador, realiza lavado y desinfección de la PTAP con una periodicidad mensual, de lo anterior, se lleva registro a través de planillas, no obstante, no cuenta con soportes fotográficos y escritos de los procesos específicamente ejecutados (tipo de desinfección, tipo de lavado, tiempo o duración del lavado, entre otros).

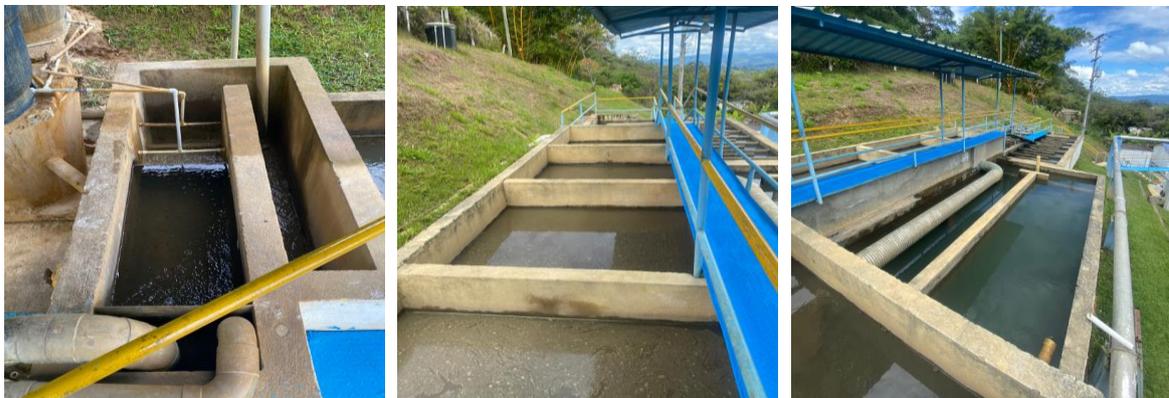
Imagen 7. Módulo de coagulación, floculación y sedimentación.

Coagulación, floculación y sedimentación: el sistema de tratamiento cuenta con una canaleta de entrada donde convergen las dos líneas de aducción, en este punto se lleva a cabo la mezcla de sulfato de aluminio tipo A como coagulante y soda cáustica como estabilizador de pH, desde allí el agua se transporta a seis cámaras, donde se realizan los procesos de coagulación y floculación, y a cuatro cámaras de sedimentación.

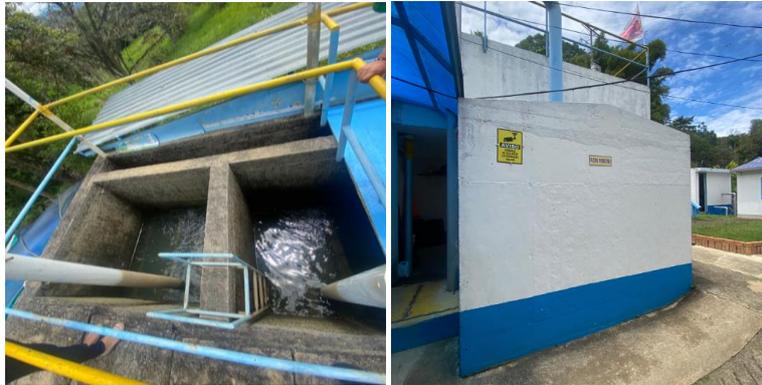
Imagen 8. Unidades de filtrado

Filtración: según lo evidenciado en la visita de la “PTAP Vieja”, esta cuenta con una unidad de filtrado construida en concreto, la cual pertenece a la infraestructura antigua, por otro lado, la “PTAP Nueva” esta provista por un módulo de filtrado construido en concreto y compuesto por un lecho a base de grava, arena, antracita y carbón activado.

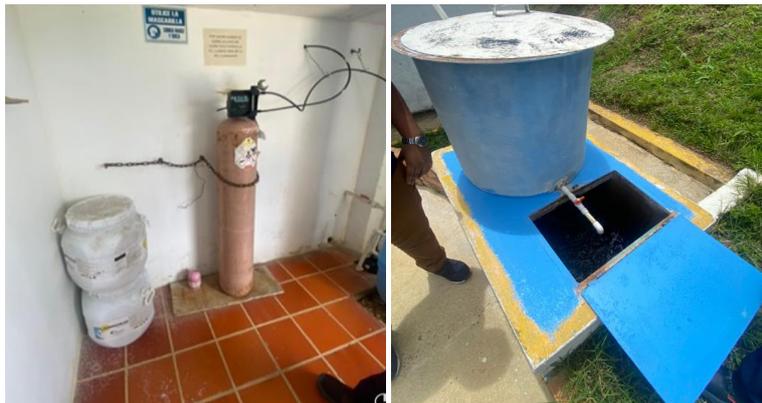
Imagen 9. Módulo de desinfección

Módulo de desinfección: se realiza la inyección de cloro gaseoso en dos tanques destinados para almacenar agua tratada, los cuales se localizan dentro del mismo predio donde se ubica la PTAP. Adicionalmente, posee un sistema de respaldo de dosificación de cloro por goteo para los casos en los que se debe realizar mantenimiento a los inyectores.

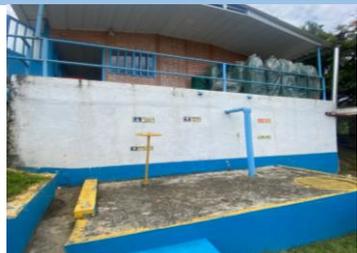
No. Tanque	Ubicación	Capacidad (m ³)	Sectores beneficiados	Características	Registro fotográfico
1	Predio de la PTAP	145	Casco urbano del municipio. Reserva y bombeo al tanque la loma.	- Almacena agua tratada. - Construido en concreto.

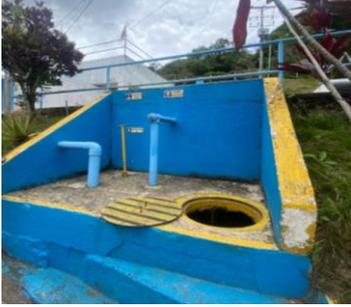
No. Tanque	Ubicación	Capacidad (m ³)	Sectores beneficiados	Características	Registro fotográfico
2	Predio de la PTAP	190	Casco urbano del municipio.	- Almacena agua tratada. - Construido en concreto.

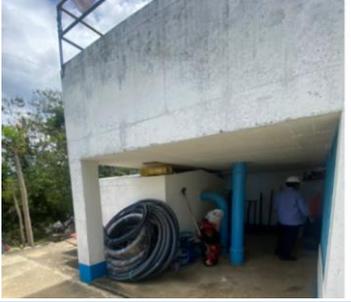
3	Predio de la PTAP	20	NA	- Almacena agua tratada. - Construido en concreto. - Se utiliza para el lavado del sistema de filtración.

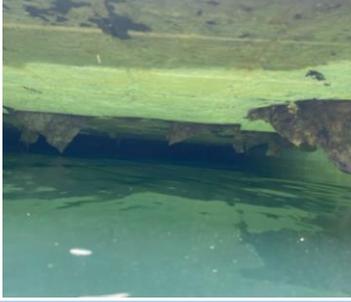
4	Predio La Loma	145	Veredas San Isidro, Platanal y Sonesi.	- Almacena agua tratada. - Construido en concreto. - Se evidenció el revestimiento impermeable del interior del tanque en avanzado estado de deterioro.

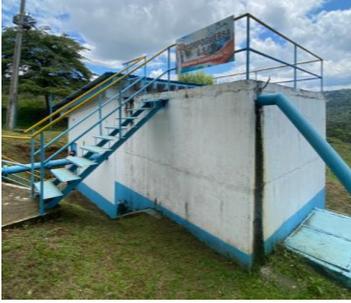
5	Predio estación de bombeo La Portada	20	NA	- Almacena agua cruda, bombeada desde la estación de la Makariza, desde este punto se bombea hacia la PTAP.

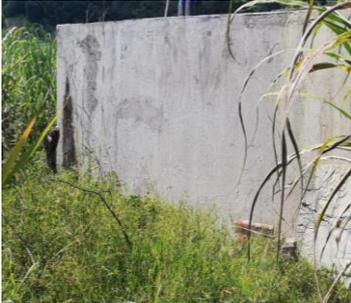
6	Vereda El Rincón	22	El Rincón, Vereda La Teja parte alta, límites con San Benito.	- Almacena agua tratada. - Construido en concreto.

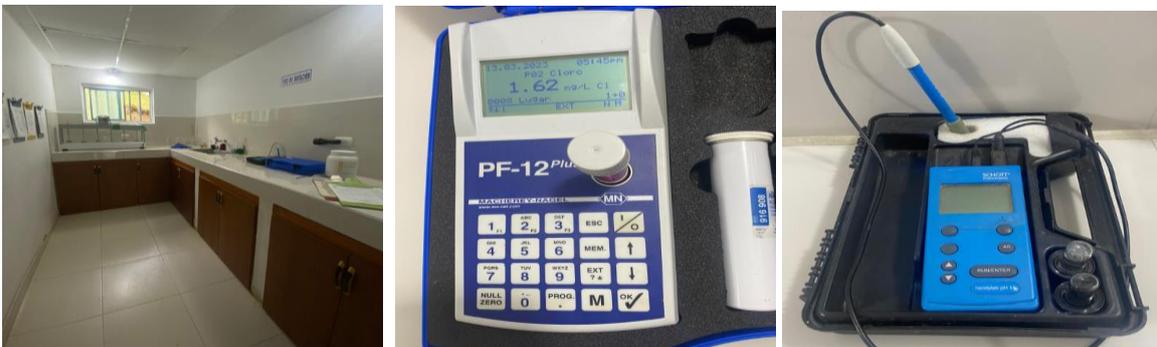
Imagen 10. Laboratorio

El prestador dispone con un laboratorio para el control del proceso de tratamiento del agua provisto por los siguientes equipos: prueba de jarras, un kit analizador de cloro, un multiparámetro y un fotómetro compacto, se realiza medición de pH, cloro residual, temperatura y turbidez cada hora y se llevan los registros diarios a través de planillas. No se cuenta con certificaciones de calibración de los instrumentos del laboratorio.

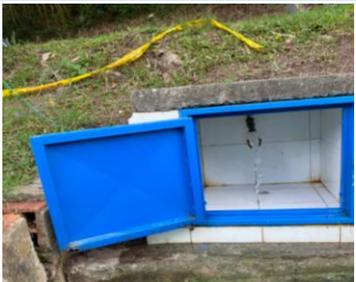
0002	San Roque	Punto 2. Calle 4 con cerrera 7 sector San Roque.	Cuenta con señalización y desagüe.

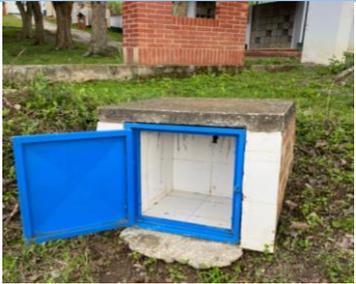
Código	Nombre	Descripción	Observaciones	Registro fotográfico
0003	Cementerio	Punto 3. Ubicado en la entrada del cementerio municipal en la calle 3.	Cuenta con señalización, no cuenta con desagüe.

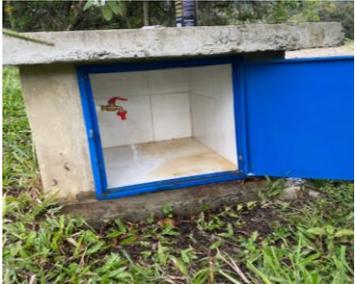
0004	Vereda Santa Rosa	Punto 4. Ubicado en la casa de Carolina Pardo Rojas frente a la estación de servicio Terpel vía nacional de Bogotá a Bucaramanga.	No cuenta con señalización y desagüe.

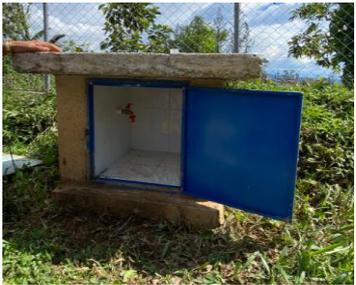
0005	Escuela La Teja	Punto 4. Ubicado en la entrada de la escuela de la vereda La Teja vía al municipio de San Benito.	No cuenta con señalización y desagüe.

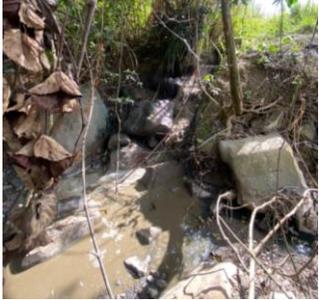
Nombre	Localización	Estado	Tipo de vertimiento	Observaciones	Registro fotográfico
Quebrada El Debate	6°2'0"N 73°33'46"W	Operativo	Sanitario	Recolecta el 77% de ARD.

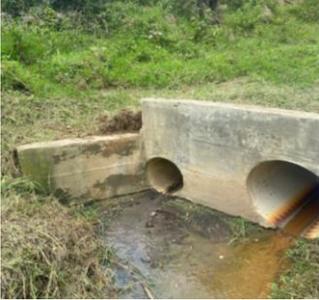
Sector La Piscina	6°1'17"N 73°34'17"W	Operativo	Sanitario	Recolecta el 5,75% de ARD. En este punto converge un punto de vertido de aguas lluvias.
