1 IDENTIFICADOR DEL PRESTADOR

- 1.1 Nombre o razón social:** UNIDAD DE SERVICIOS PÚBLICOS DOMICILIARIOS DE ACUEDUCTO, ALCANTARILLADO, ASEO Y ENERGÍA ZONA NO INTERCONECTADA, EN EL MUNICIPIO DE CARURÚ – VAUPÉS.

- 1.5 Actividad del SPD objeto de la vigilancia o inspección:** estado de la prestación de los servicios públicos domiciliarios de acueducto y alcantarillado en el área urbana del municipio de Carurú departamento de Vaupés, con las siguientes actividades por servicio:

2 IDENTIFICACIÓN DE LA ACCIÓN DE VIGILANCIA E INSPECCIÓN REALIZADA

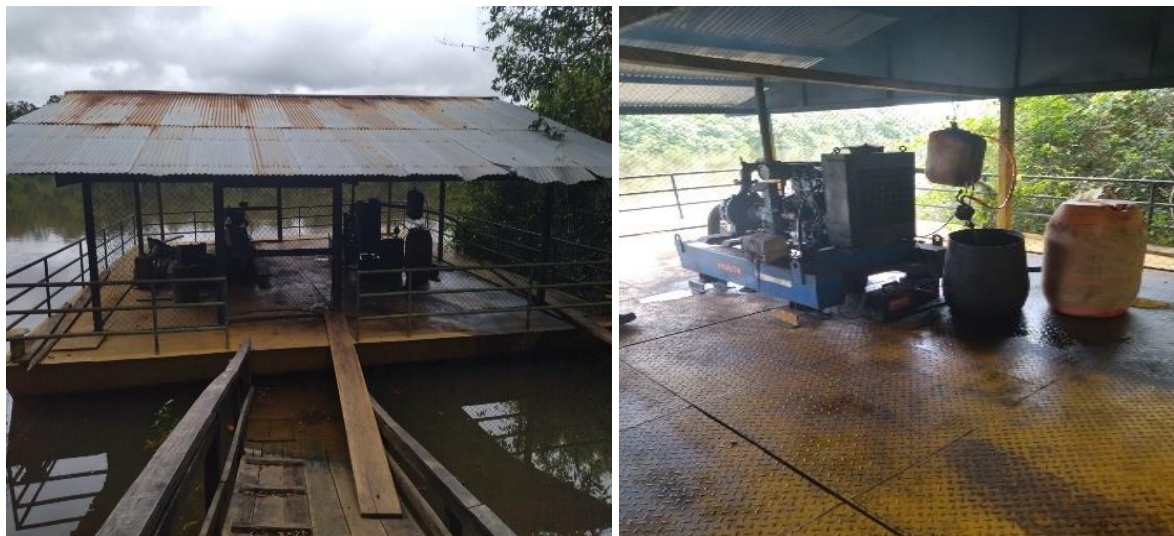
Imagen 5. Captación barcaza flotante

Al realizar la consulta de lo reportado al SUI en el formulario *Registro de Captaciones de Agua*, se encontró la siguiente información, la cual concuerda con lo evidenciado en visita, así:

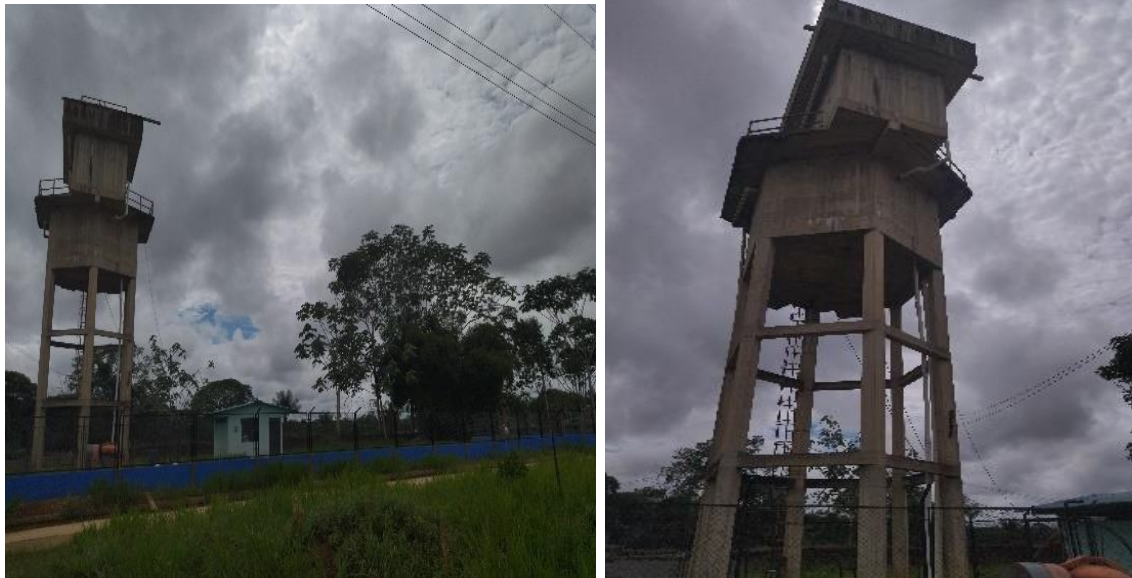
Imagen 6. PTAP

De acuerdo con lo evidenciado en la bitácora que reposa en la PTAP se encontraron registros para el año 2021 (de manera diaria) de actividades de mantenimiento y desinfección de todos los módulos de la PTAP. Para las vigencias 2022 y de enero a mayo de 2023 no se presentaron soportes debido a que la planta no se encontraba en operación.

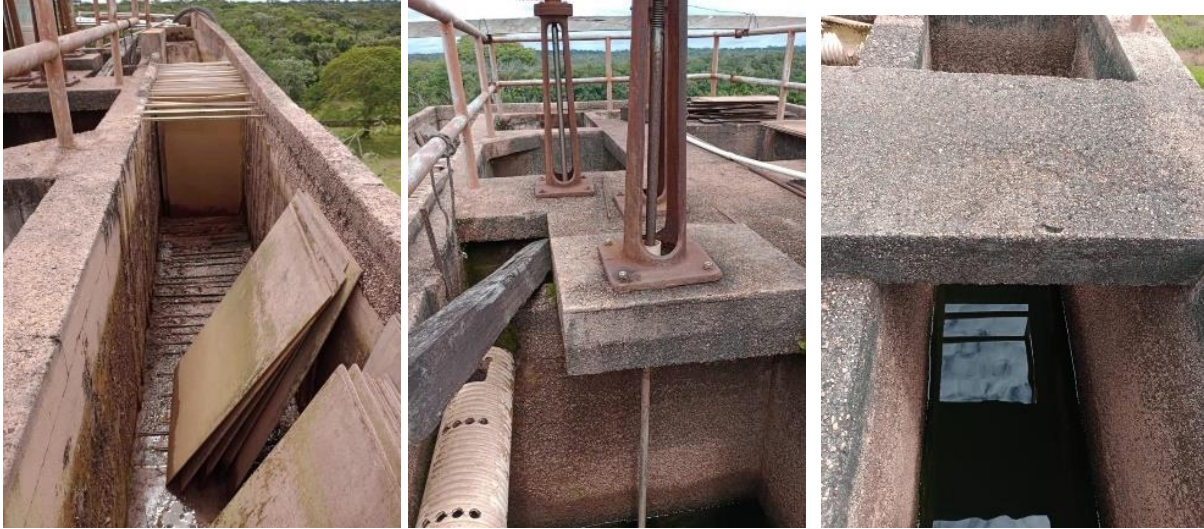
Imagen 7. Estado actual PTAP

- **Filtración:** la PTAP cuenta con una batería de filtración de dos (2) unidades con lecho filtrante compuesto por arena y gravilla (gravilla de 1/2 y 3/4, arenisca y arena).

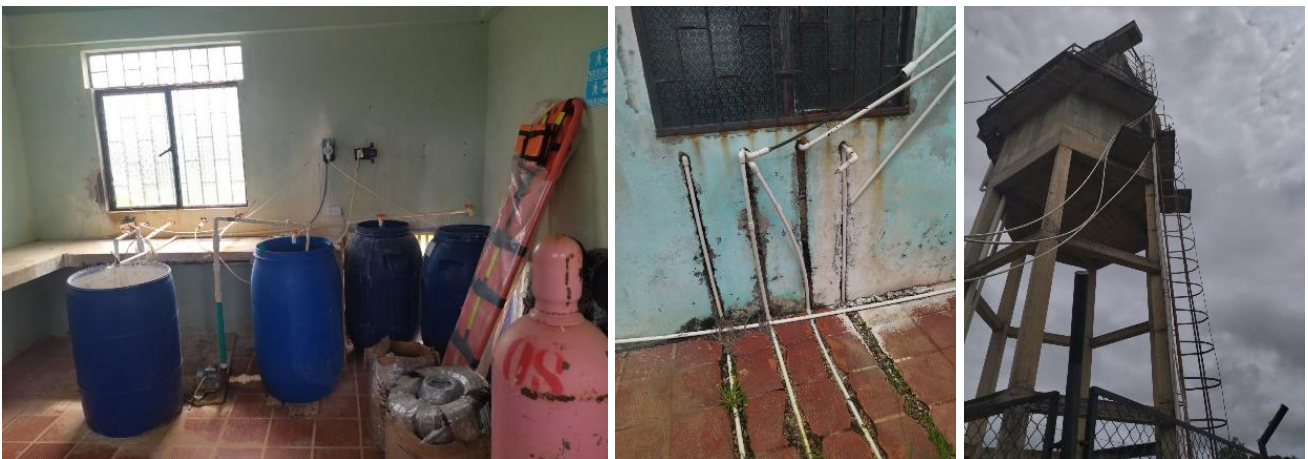
Imagen 8. Caseta dosificación insumos

- **Desinfección:** dentro del proceso de desinfección se utilizaba como insumo químico cloro granulado tipo A al 70%. Los cálculos de dosificación de químicos se basaban en un esquema fijo establecido por el contratista constructor de la PTAP. Por otro lado, se cuenta con cuatro (4) bombas dosificadoras de operación eléctrica para cloro, sulfato de aluminio, cal y polímero. La dosificación se adelantaba desde la caseta del laboratorio con la ayuda de electrobombas. Para el funcionamiento de los equipos de bombeo y de los equipos de laboratorio, se cuenta con una planta eléctrica generadora de energía.

- **Compra de insumos:** la Unidad aportó factura electrónica del contrato 203 de 2021 FEH-19 del 17 de diciembre de 2021 para la compra de los insumos químicos sulfato de aluminio tipo A, cloro granulado tipo A al 70%, cal hidratada tipo A y polímero catiónico al 20%, para el municipio de Carurú.

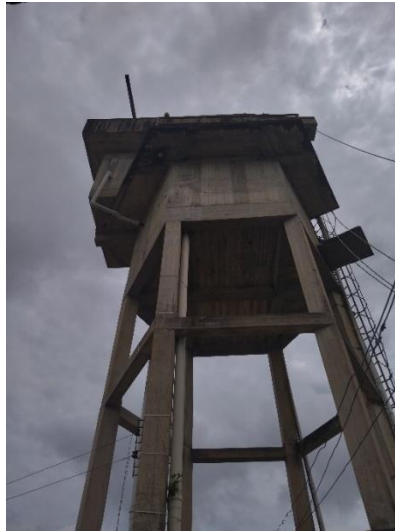
Imagen 9. Tanque de almacenamiento

El sistema de acueducto cuenta con un tanque elevado hexagonal ubicado sobre una estructura de pórticos con una capacidad de 45 m³ construido en el año 2008. Adicionalmente, se identificaron dos (2) tanques adicionales de 30 m³ cada uno construido en el sitio donde funcionaba la antigua planta de tratamiento compacta, estos últimos se encontraron deshabilitados y requieren de adecuaciones internas e impermeabilización de los mismos para su funcionamiento.

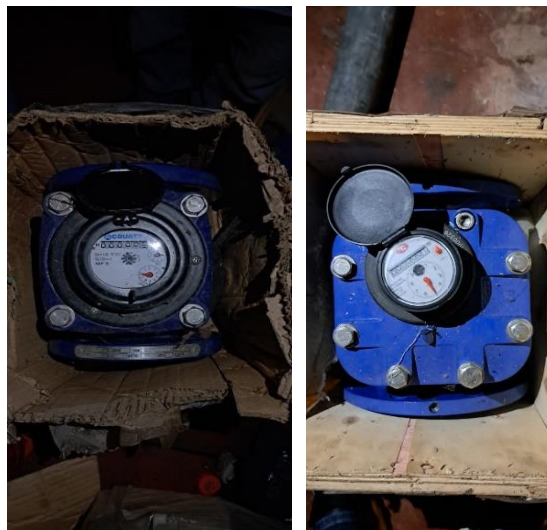
Imagen 10. Macromedidores

Según lo evidenciado en la visita, el sistema no cuenta con instrumentos de medición instalados, sin embargo, se identificaron dos (2) dispositivos adquiridos por el prestador, verificando las actividades del Contrato No.125 de 2022 se contempla su instalación a la entrada y salida del sistema.

Al respecto, el prestador no cumple con lo establecido en el Reglamento Técnico de Agua Potable y Saneamiento Básico (RAS) establecido por el Ministerio de Vivienda, Ciudad y Territorio (MVCT).

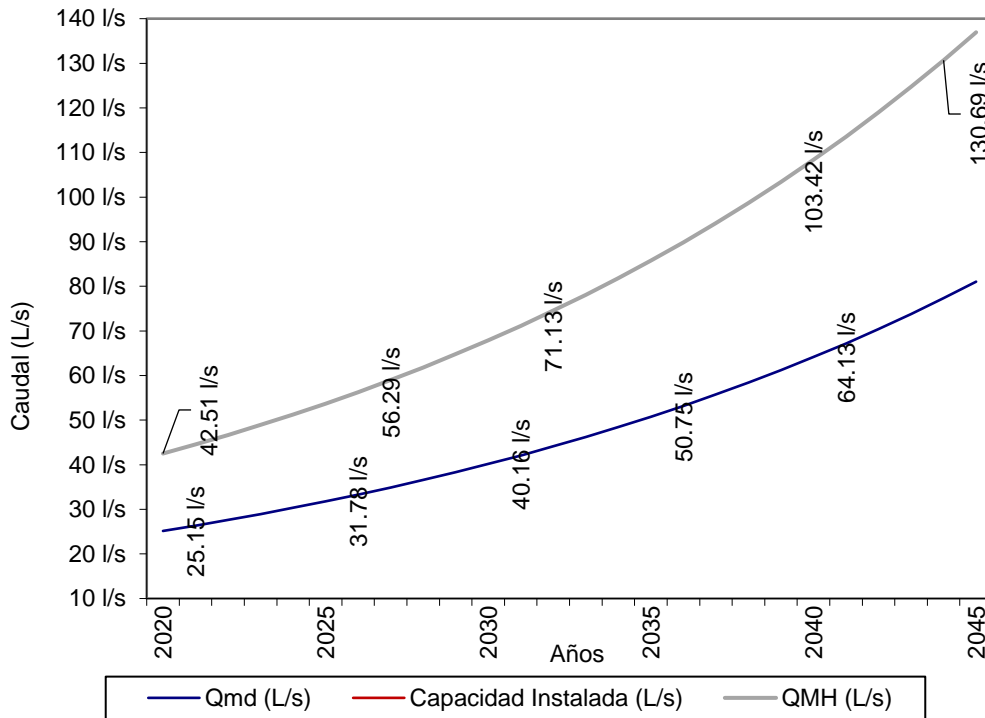
Gráfica 5. Estimación de oferta y demanda

De acuerdo con los resultados obtenidos, la capacidad de la PTAP en el municipio de Carurú, Vaupés, no es suficiente para abastecer la demanda actual de la población, teniendo en cuenta que el caudal medio diario está por encima de la capacidad instalada y el crecimiento poblacional del municipio.

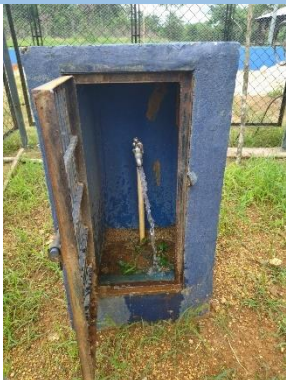
Código del punto	Dirección	Ubicación	Observaciones	Registro fotográfico
001	PTAP	Tanque elevado	Caja en concreto, reja metálica, pasador, tubería en PVC y grifo metálico, no cuenta con código de identificación.

El prestador presenta el acta de actualización de los puntos de muestreo suscrita con la Secretaría de Salud Departamental del Vaupés para la vigencia 2018, por lo tanto, el prestador incumple al no contar con la actualización para los años 2019 a 2023 de acuerdo con lo establecido en el artículo 5 de la Resolución 811 de 2008, el cual indica:

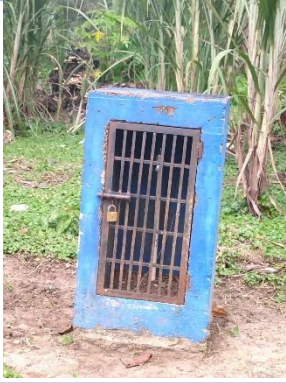
Código del punto	Dirección	Ubicación	Observaciones	Registro fotográfico
002	Calle 2 No. 11-04	Vivienda Faustino Cuellar- Barrio Las Palmas	Caja en concreto, reja metálica, pasador, tubería en PVC y grifo metálico, no cuenta con código de identificación.

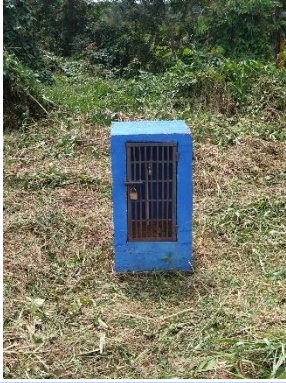
003	Calle 8 No. 5-06	Barrio Villa Andrés	Caja en concreto, reja metálica, pasador, tubería en PVC y grifo metálico, no cuenta con código de identificación.

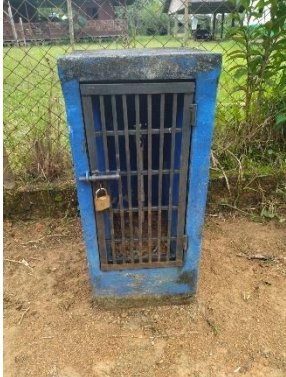
004	Centro de Salud Carurú	Centro de Salud Carurú	Caja en concreto, reja metálica, pasador, tubería en PVC y grifo metálico, no cuenta con código de identificación.

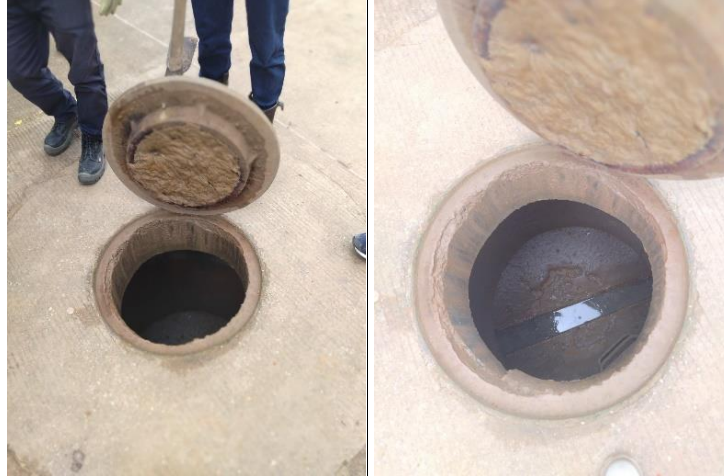
Imagen 11. Pozos de inspección

El casco urbano del municipio de Carurú cuenta con un alcantarillado que cubre el 98% de la población y actualmente transporta sus aguas a la Planta de Tratamiento de Agua Residual (PTAR) de tipo convencional, esta planta fue construida en el año 2007 y puesta en funcionamiento en el 2011. El 2% restante cuenta con soluciones individuales (pozo séptico).

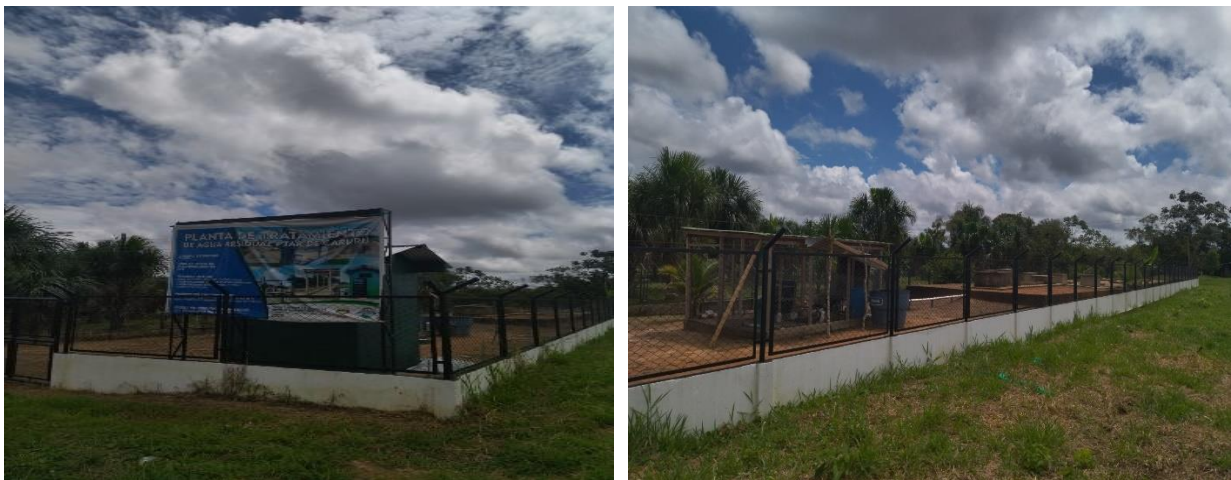
Imagen 12. PTAR

A continuación, se describen cada uno de los procesos que conforma el sistema de tratamiento:

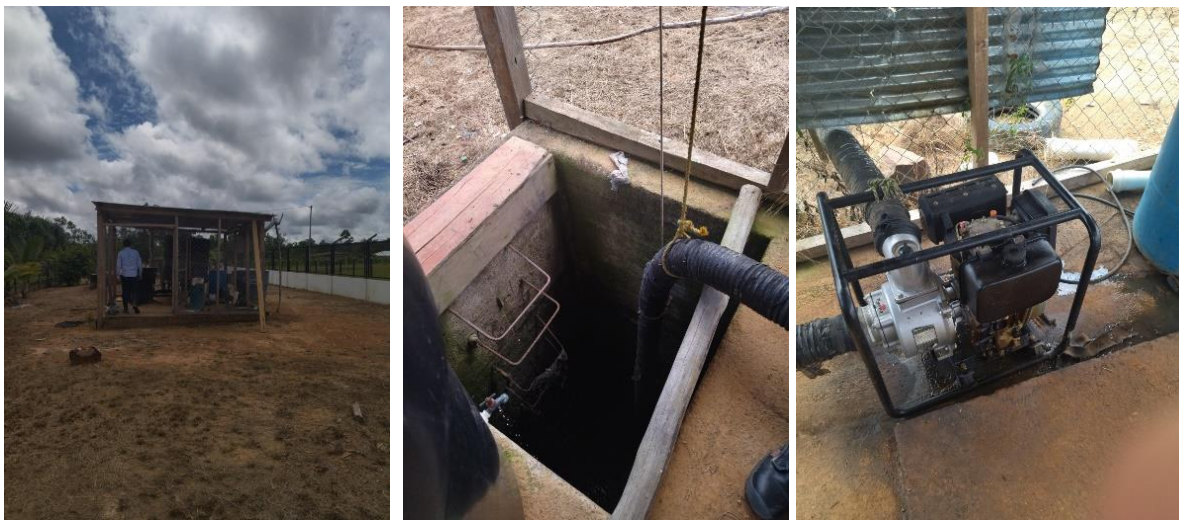
Imagen 13. Estación de bombeo

El sistema de bombeo cuenta con una bomba centrífuga Barnes de eje horizontal, con una potencia de 10 HP y descarga de 3" acoplada a un motor diésel. La bomba cuenta con una manguera flexible con alma de acero de 4" como succión, con una longitud de 6.0 m y una línea de impulsión de 3" en PVC, con una longitud aproximada de 12.0 m

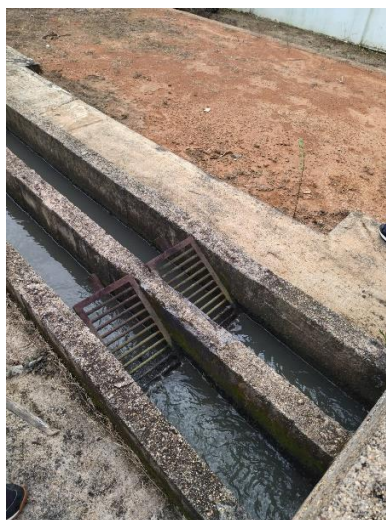
Imagen 14. Rejillas

- **Rejillas:** el sistema cuenta con dos (2) rejillas metálicas paralelas ubicadas en los canales de ingreso del sistema, reteniendo sólidos de gran tamaño.

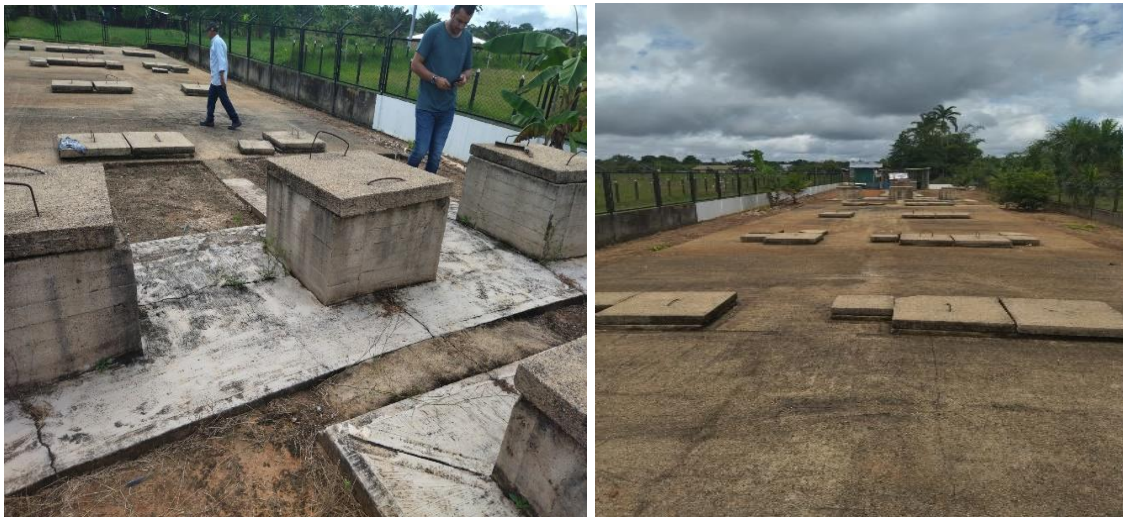
Imagen 15. Componentes del sistema

- **Desarenador:** unidad en concreto de flujo horizontal destinada a retener sólidos por efecto de la gravedad.
- **Trampa de grasas:** presenta dos (2) baffles deflectores, uno a la entrada y otro a la salida, con la finalidad de contener espumas y grasas en la parte superior, de la trampa de grasas el agua es dirigida a tres (3) cámaras de distribución las cuales se encargan de repartirla uniformemente al tanque séptico.

- **Tanques biodigestores:** está compuesto por tres (3) unidades de biodigestión anaerobia en los cuales se lleva a cabo la degradación de la materia orgánica en condiciones anaerobias.

- **Filtración:** el cual corresponde a un filtro anaerobio de flujo ascendente el cual se divide en dos (2) etapas de filtración gruesa y fina.

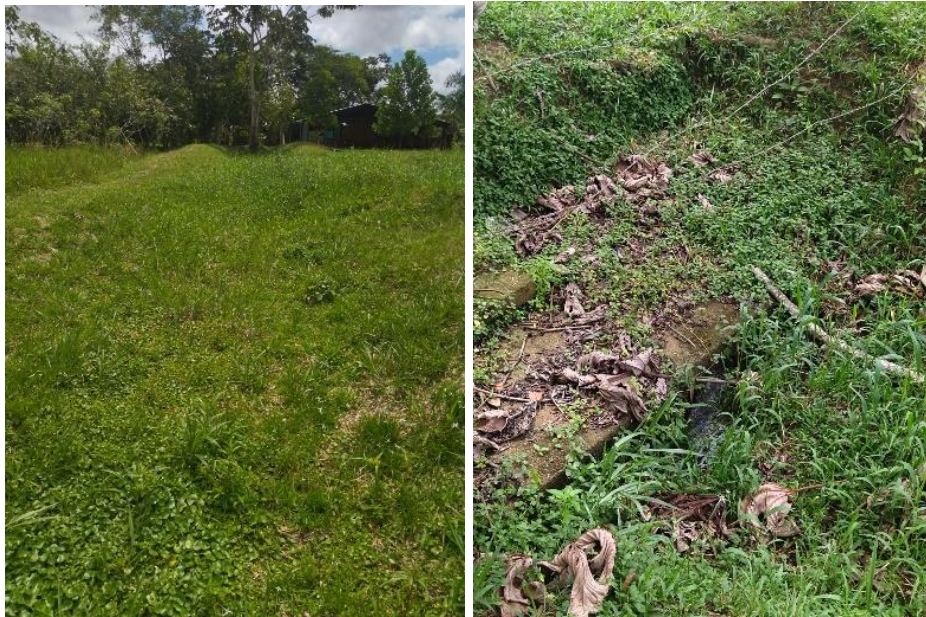
Imagen 16. Campo de infiltración y vertimiento

- **Campo de infiltración:** el cual cuenta con una impermeabilización y un lecho filtrante compuesto de arena, gravilla, antracita y grava, conduciendo el agua a una caja de inspección y finalmente transportándola por tubería hasta el punto de vertimiento final en las playas del caño Corombolo (vertimiento a suelo).
