## 1. Identificación del prestador

<b>1.1.</b> Nombre o razón social:	EMPRESA ASOCIATIVA DE TRABAJO MUCAF E.S.P
<b>1.2.</b> Nit:	829000405 - 7
<b>1.3.</b> ID (SUI - RUPS):	20658
<b>1.4.</b> Servicio público domiciliario (SPD) prestado objeto de la vigilancia o inspección:	Aseo
<b>1.5.</b> Actividad del SPD objeto de la vigilancia o inspección:	<p>Según el Registro Único de Prestadores - RUPS, la Unidad atiende las siguientes actividades:</p> <ul style="list-style-type: none"> <li>● Recolección y Transporte de residuos sólidos no aprovechables</li> <li>● Barrido y Limpieza de vías y áreas públicas</li> </ul> <p>Es importante aclarar, que la empresa en la visita de inspección señaló que adelanta la actividad de recolección y transporte de residuos no aprovechables. Si bien, tiene registrada la actividad de barrido y limpieza de vías y áreas públicas, no ejecuta esta actividad.</p> <p>Adicionalmente, el prestador, registró en el RUPS, la actividad de disposición final con fecha de inicio del 23/02/2015 y fecha final del 04/01/2019.</p>

## 2. Identificación de la acción de vigilancia e inspección realizada

<b>2.1.</b> Año del programa al que pertenece la acción:	2023
<b>2.2.</b> Cla

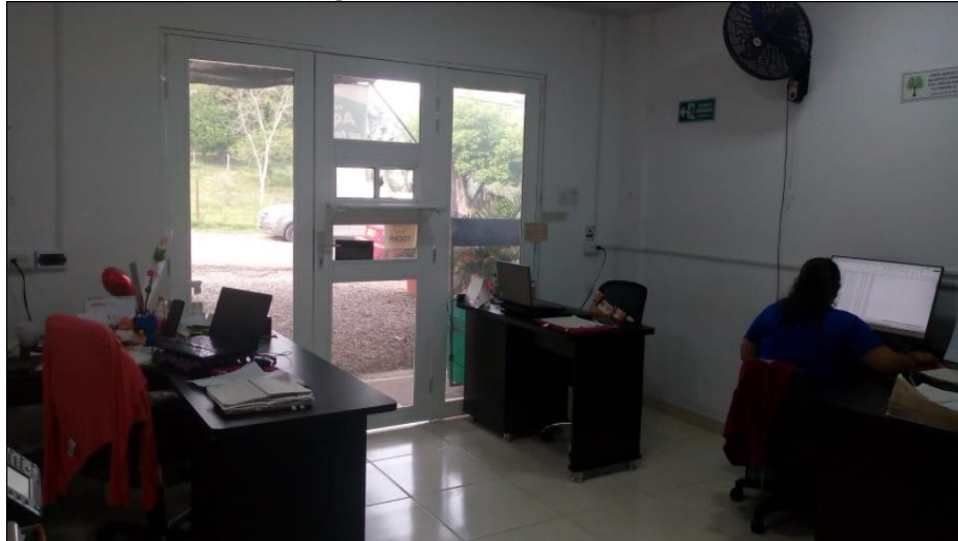
**Imagen 16 Oficina Prestador**

Sin embargo, al realizar la inspección en la oficina de atención a los usuarios no se evidenció la publicación de la información anteriormente detallada, como se aprecia a continuación:

La publicación tampoco se ha realizado virtualmente ya que aún no se cuenta con página web de dominio propio. Por otra parte, el CCU cuenta con concepto de legalidad por parte de la CRA con radicado CRA No. 20200120150301 del 14 de diciembre de 2022.

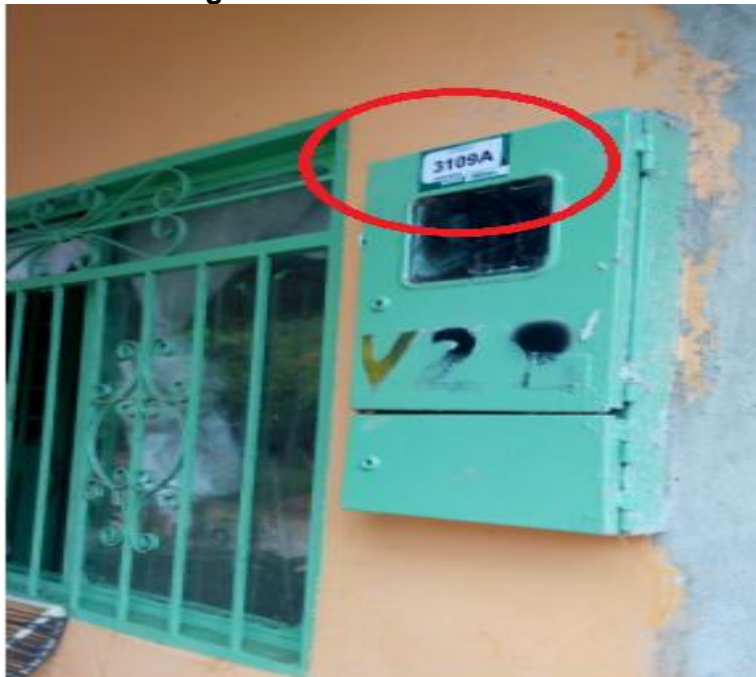
**Imagen 18 Marcador de Vivienda**

MUCAF manifestó que, como estrategia para identificar los suscriptores de zona rural, ha implementado un sistema de marcación por medio de la cual se señalan las viviendas de la zona rural, a las cuales se les debe entregar las facturas mensuales en el APS del prestador:

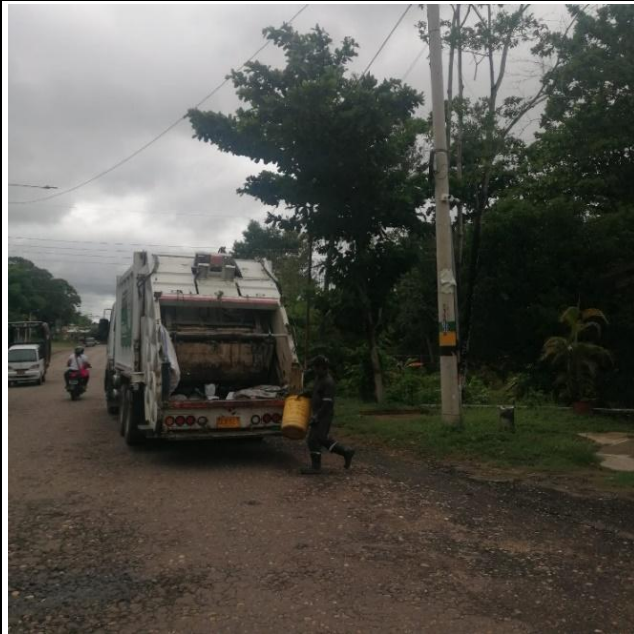
**Imagen 25 Recolección sobre las vías**

En el marco de la visita de inspección, se observa que la actividad de recolección se realiza sobre las vías y callejones (Ver imagen 25). La recolección inicia con el vehículo pitando anunciando su llegada. Se recolectan los residuos que los usuarios presentan puerta a puerta. No obstante, los operarios ingresan a las terrazas de las casas y de los negocios para recoger las bolsas (Ver imagen 29), lo que incrementa los tiempos de recolección. Los usuarios presentan los residuos para su recolección, en bolsas plásticas y canecas (Ver imágenes 26, 27 y 28).

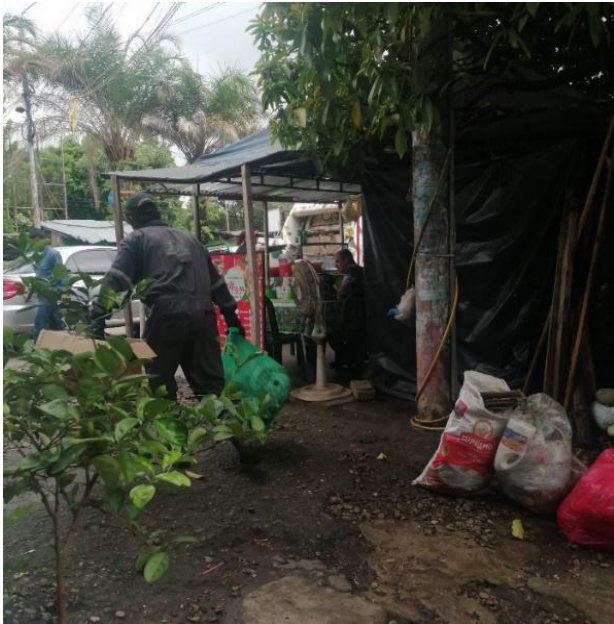
**Imagen 29 Operario recolectando residuos al interior del predio**

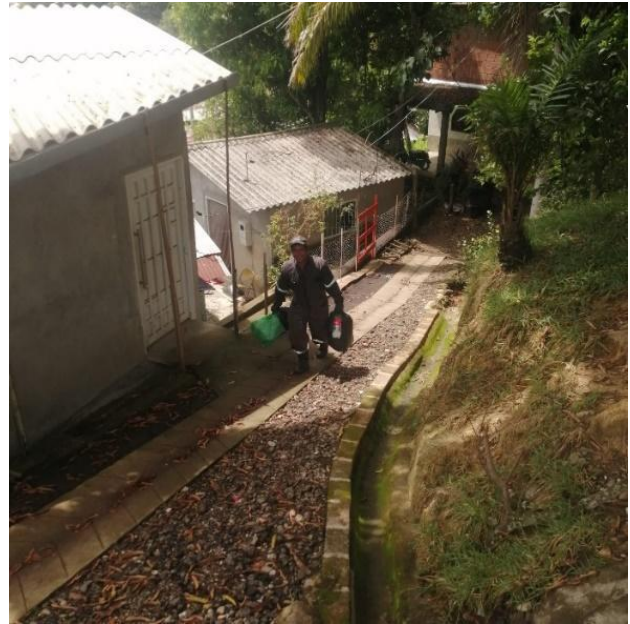
En la vereda Alfonso López se recolectan los residuos en una invasión que se encuentra ubicada en un terreno con alta pendiente con vías estrechas en las que no pueden transitar vehículos. En este caso, los operarios se encargan de bajar a recoger los residuos (Ver imagen 30) mientras que el vehículo recolector los espera en la vía principal.

**Imagen 30 Recolección Vereda Alfonso López- zona de alta pendiente**

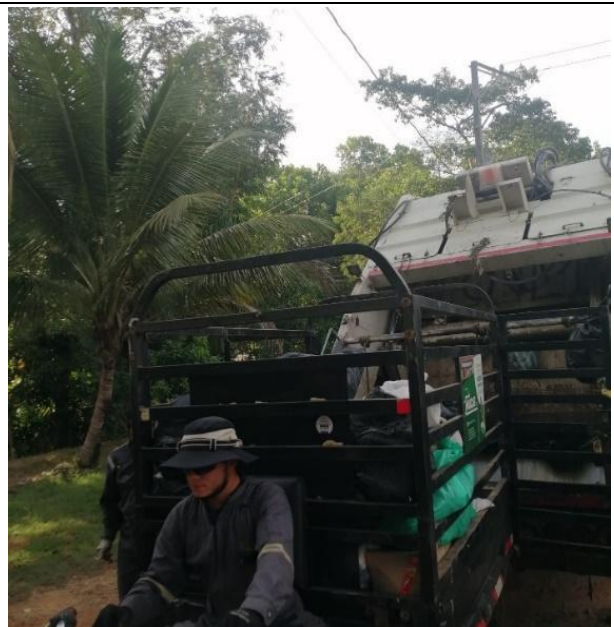
**Imagen 31 Trasbordo**

Con relación al trasbordo de residuos que se realiza del motocarro al vehículo compactador, si bien la empresa señala, que intenta hacer esta actividad en sitios despejados donde no se afecte el tráfico, en la visita de inspección, se observó que se efectuaba en zonas residenciales.

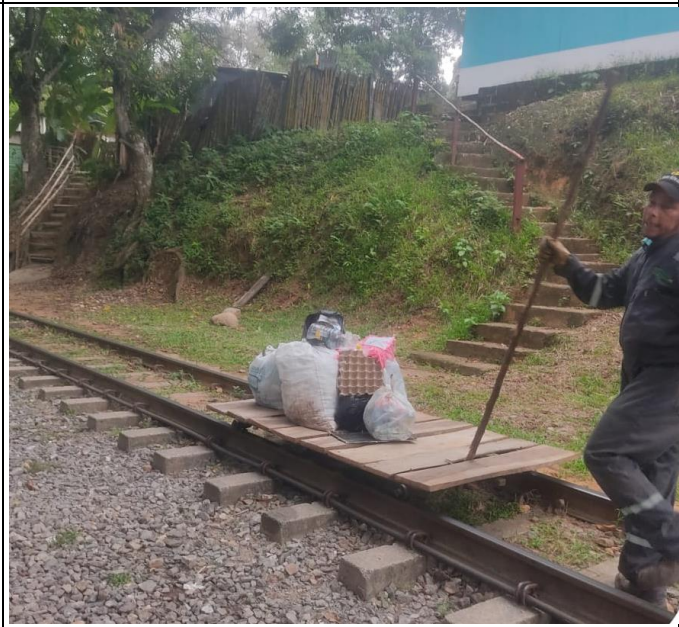
Por otra parte, en la Vereda Cuatrobocas, la recolección de residuos de las viviendas que se encuentran a orillas de la vía del ferrocarril, se realiza puerta a puerta por medio de un carro de balineras (conocido en esta zona del país como carrocha) que se desliza sobre la vía del tren (Ver imagen 32).

**Imagen 32 Recolección Vereda Cuatro Bocas**

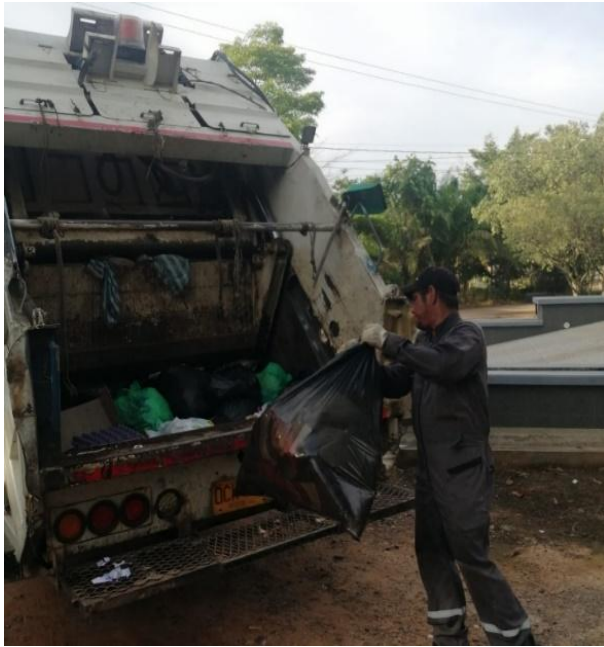
**Imagen 33** Recolección sin esparcimiento de residuos

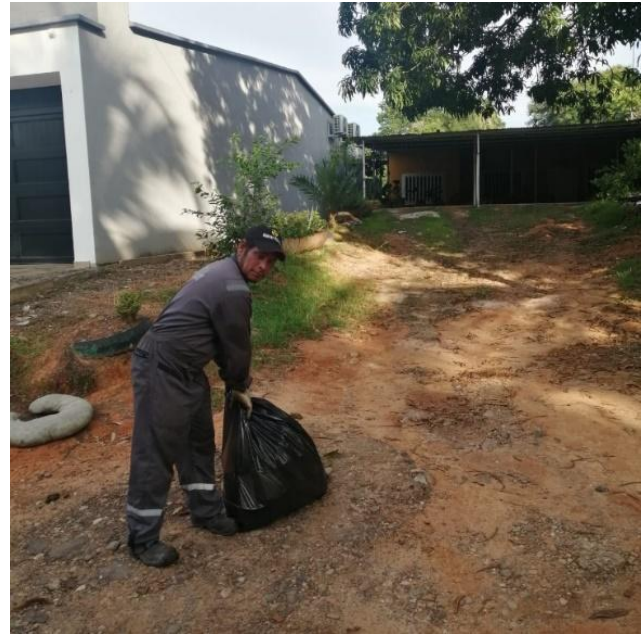
<p>6. Será responsabilidad de la persona prestadora del servicio público de aseo capacitar al personal encargado del manejo de residuos, dotarlo de equipos de protección personal, identificación, uniformes de trabajo con aditamentos reflectivos y demás implementos, así como condiciones conforme a la normativa vigente en materia laboral y de salud ocupacional.</p> <p>Parágrafo. Cuando la recolección sea manual, el proceso de recolección deberá cumplir con lo dispuesto en las normas sobre seguridad industrial.</p>	<p>Se observó que los operarios contaban con los elementos de protección necesarios para la ejecución de sus labores, tales como botas, overol con cinta reflectiva, guantes de carnaza, tapabocas (Ver imagen 34).</p> <p>MUCAF manifiesta que realiza capacitaciones en HSE y que la última capacitación se realizó el 24 de febrero del 2023, sobre primeros auxilios contra incendio y evacuación. Se tiene programada una charla el viernes 27 de abril del 2023, sobre COPASST y riesgo biológico.</p>

**Imagen 34** Operario con elementos de protección personal

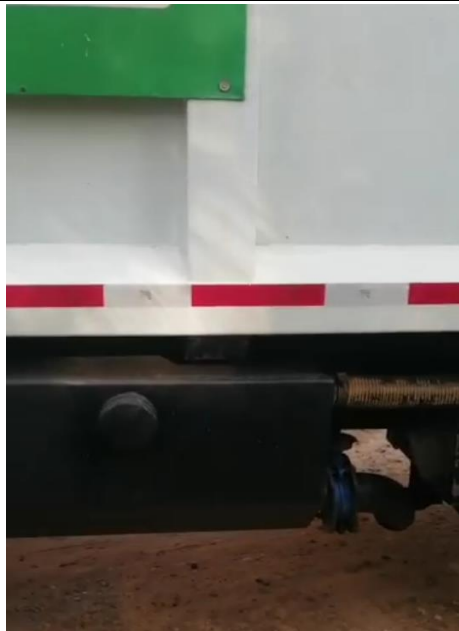
**Imagen 35** Caja lixiviados

<p>7. Los lixiviados almacenados en el vehículo que se originen durante la recolección y transporte de los residuos sólidos ordinarios serán depositados en el sitio de disposición final para su respectivo tratamiento.</p>	<p>En el recorrido del día 18 y del 21 de abril del 2023, se observó que el vehículo compactador placa OCK 517, cuenta con caja de almacenamiento de lixiviados (Ver imagen 35), llevaba la llave de desagüe abierta, vertiendo el líquido por las vías. Cabe mencionar que esta llave se encuentra en buen estado.</p> <p>Asimismo, se observó una fuga de lixiviados por daño de un empaque bajo la caja de compactación.</p>

De acuerdo con lo anterior, se evidenció un presunto incumplimiento a lo establecido en el numeral 7 del artículo 2.3.2.2.3.27 del Decreto 1077 de 2015, considerando que el vehículo llevaba la llave de desagüe de lixiviados abierta y la fuga de lixiviados por daño de un empaque bajo la caja de compactación.

Por tanto, se estableció el compromiso de reparar los empaques y estructuras que correspondan para que no se sigan presentando las fugas de lixiviados y orientación al operario para efectuar el cierre de la llave luego de depositar los lixiviados en el sitio de disposición final. En este sentido, se solicitó a la empresa, enviar soporte de capacitación al operario y video de la compactación evidenciando que no hay fuga de líquido. No obstante, a la fecha de elaboración de este informe, la empresa no envió los soportes sobre el cumplimiento de este compromiso.

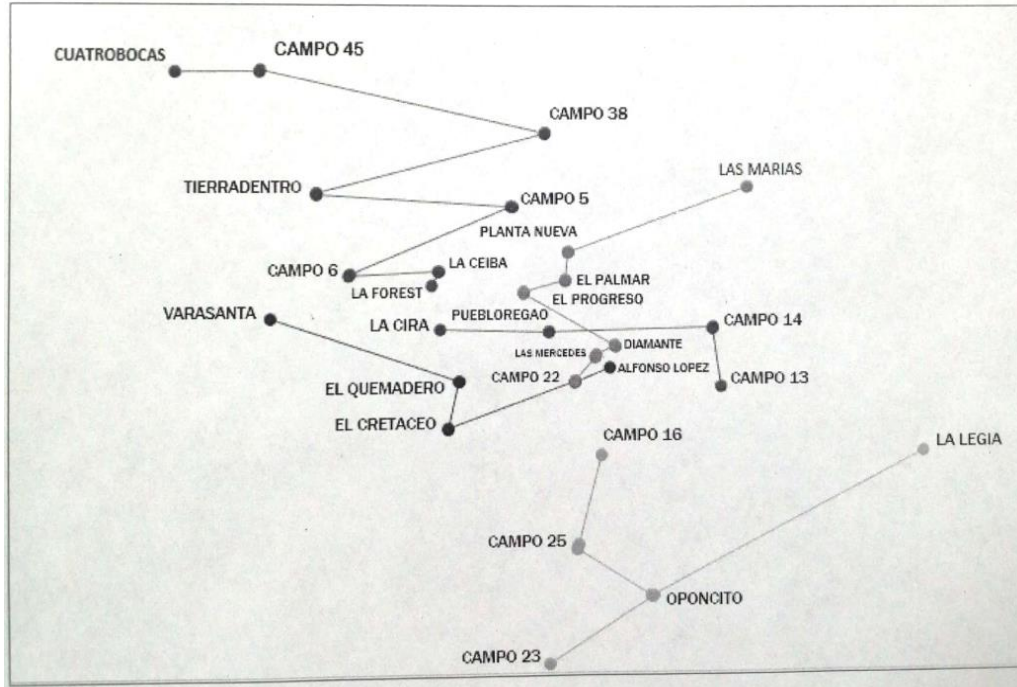
**Imagen 37 Macrorrutas Corregimiento El Centro**

La empresa indicó que no contaba con planimetría de las macrorrutas, por tanto, se estableció el compromiso de enviar el plano respectivo. En atención a este compromiso, por medio del radicado SSPD No. 20235291977492 del 31 de mayo del 2023, envió la siguiente imagen:

Sin embargo, esta imagen no corresponde a la delimitación geográfica de cada macrorruta. Por tanto, la empresa, conforme la definición dada por el Decreto 1077 de 2015, debe elaborar el plano correspondiente del Corregimiento el Centro, trazando la delimitación de las 5 macrorrutas establecidas para la recolección de residuos.

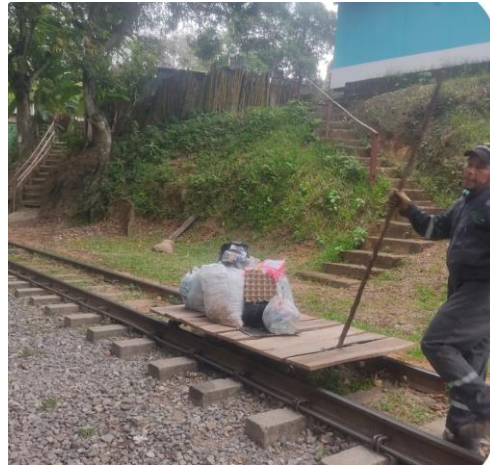
**Imagen 46** Recolección Vereda Cuatro Bocas

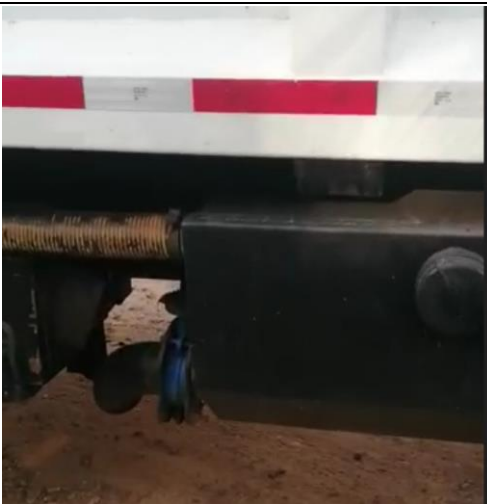
**Imagen 47** Caja de lixiviados

NO. MACRO Y MICRO RRUTA	FECHA, HORA VISITA	SECTOR/ BARRIO DE LA VERIFICACIÓN	HORA INICIO Y FIN DEL RECORRIDO	OBSERVACIONES
				<ul style="list-style-type: none"> <li>● Se evidenció que se seguía presentando fuga de lixiviados en la parte inferior izquierda de la caja de almacenamiento.</li> <li>● Se observaron casas ubicadas sobre terrenos con pendientes y vías estrechas. MUCAF indicó que son aproximadamente 17 callejones con estas características en los que realizan la recolección con el motocarro.</li> <li>● A las 7:56 a.m. se realizó el segundo trasbordo de residuos del motocarro al compactador en una zona residencial, sin obstaculizar el tránsito de vehículos, sin esparcimiento de residuos.</li> <li>● A las 8:15 se presentó un daño en el sistema hidráulico debido a que se salió una pieza del costado izquierdo (pin) del gato interno de la tolva, por tanto, fue necesario ir al taller que queda en el mismo parqueadero donde se estaciona el vehículo. El taller queda a 15 minutos de la vereda Pueblo Regao, se hizo acompañamiento hasta el taller, la reparación duró aprox. 45 minutos. Se retomó la recolección a las 9:30 a.m.</li> <li>● El prestador continuó la recolección en las veredas campo 13 y Campo 14 y posteriormente en la Vereda La Cira.</li> </ul>

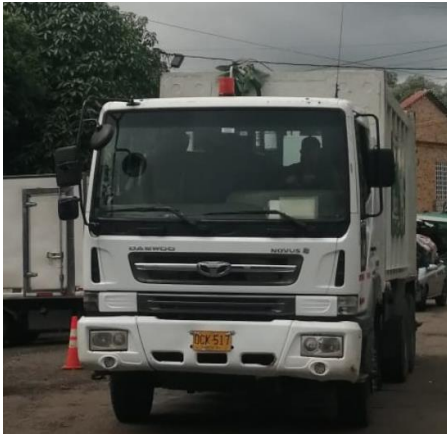
**Imagen 53 Costado frontal del compactador de placas OCK517. Luces sobre la cabina.**

- Numeral 4. Debido a que el tubo de escape del compactador OCK517 verificado se encontraba por debajo del chasis, y debería estar hacia arriba y por encima de la altura máxima del vehículo.
- Numeral 11. En el recorrido realizado el 19 de abril, se presentó una falla en el vehículo, puesto que, en la caja de compactación, se soltó un pin, por lo que fue necesario llevar el compactador al taller, lo que ocasionó un retraso de 40 minutos en la operación.
- Numeral 17. La luz de tipo estroboscópico sobre la cabina se encontraba fuera de funcionamiento.

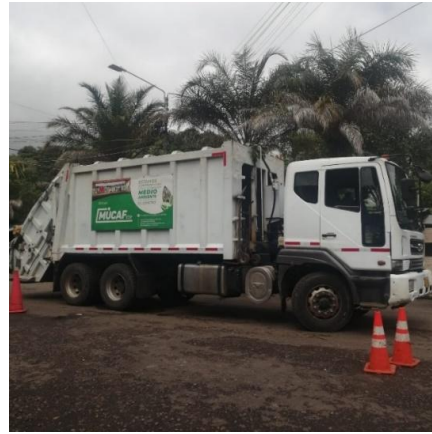
NUMERALES DEL ARTÍCULO 2.3.2.2.2.3.36. Y ARTÍCULO 2.3.2.2.2.3.38	OBSERVACIÓN
1. Los vehículos recolectores deberán ser motorizados, y estar claramente identificados (color, logotipos, placa de identificación, entre otras características).	Se evidenció que tanto el camión compactador, como el motocarro, se encuentran debidamente identificados con los respectivos logotipos visibles de la empresa y placas. (Ver imagen 54).

3. En los distritos o municipios con más de 5.000 usuarios en el servicio público de aseo, deberán contar con equipos de compactación de residuos. Se exceptúan aquellos que se destinen a la recolección de residuos separados con destino al aprovechamiento, manejo de residuos de construcción y demolición y otros residuos que no sean susceptibles de ser compactados.	Se cuenta con un vehículo compactador y un motocarro. (Ver imagen 31 y 54)

**Imagen 54 Costado lateral del compactador de placas OCK517. Logo de la empresa.**

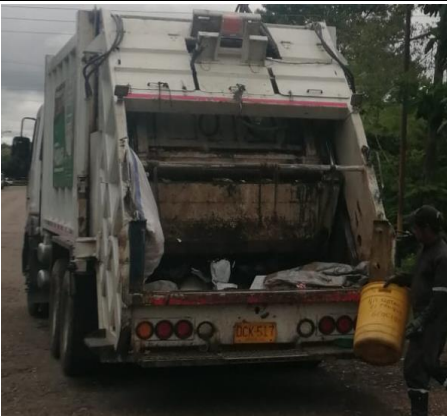
7. Los equipos destinados a la recolección deberán tener estribos con superficies antideslizantes, y manijas adecuadas para sujetarse de tal forma que el personal pueda transportarse momentáneamente en forma segura.	Durante la inspección se observaron estribos antideslizantes, manijas laterales, y una varilla transversal con cuerdas que permite al personal sujetarse de manera más segura (Ver imagen 55).

13. Deberán cumplir con las especificaciones técnicas existentes para no afectar la salud ocupacional de los conductores y operarios.	Durante la inspección se observaron estribos antideslizantes y manijas en adecuado estado. (Ver imagen 55).

**Imagen 55 Costado trasero del compactador de placas OCK517.**

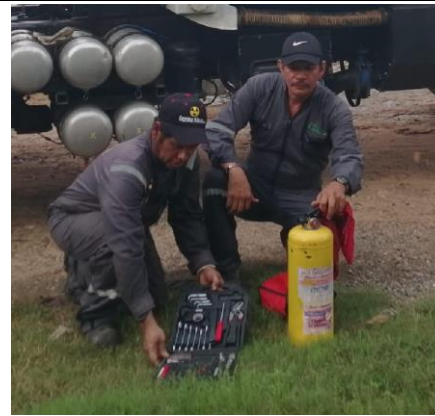
**Imagen 56 Extintor, botiquín y herramientas.**

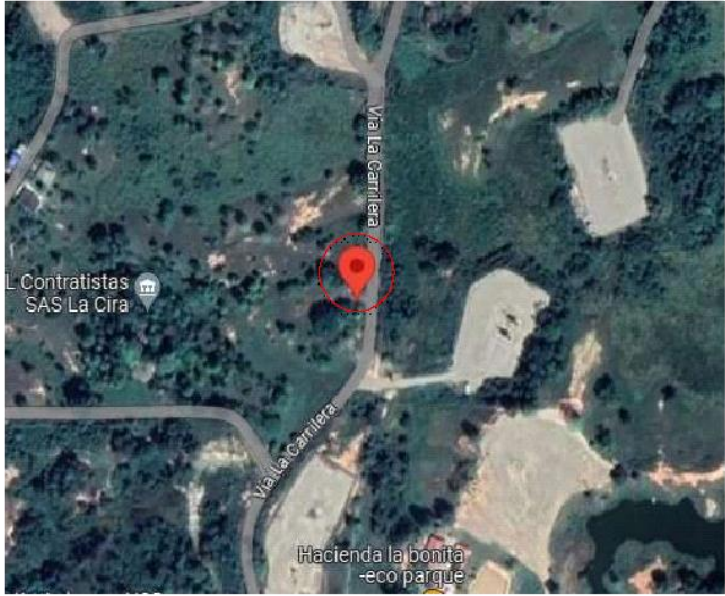
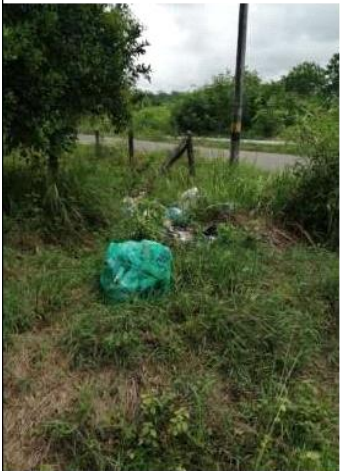
**Tabla 37 Punto crítico- Vereda Cinco Cruces- Vereda Planta Nueva**

<b>DIAGNÓSTICO:</b>	Se realiza visita previa para identificar el estado del punto, el cual se encuentra ubicado en la vereda Planta Nueva, vía la carrilera, allí se observa mala disposición de distintos tipos de residuos por parte de la comunidad.
<b>TIPOS DE RESIDUOS ENCONTRADOS:</b>	Materia vegetal, vidrio, plástico, cartón y también residuos ordinarios, orgánicos.
<b>IMPACTO AL AMBIENTE</b>	El punto crítico se encuentra ubicado en el corredor vial de la vereda, generando riesgo sanitario por la proliferación de vectores y adicional un impacto al entorno ecológico del sector.
